GEPFLANZT UND VERGESSEN

Diplomarbeit

Neubrandenburg, November 2008

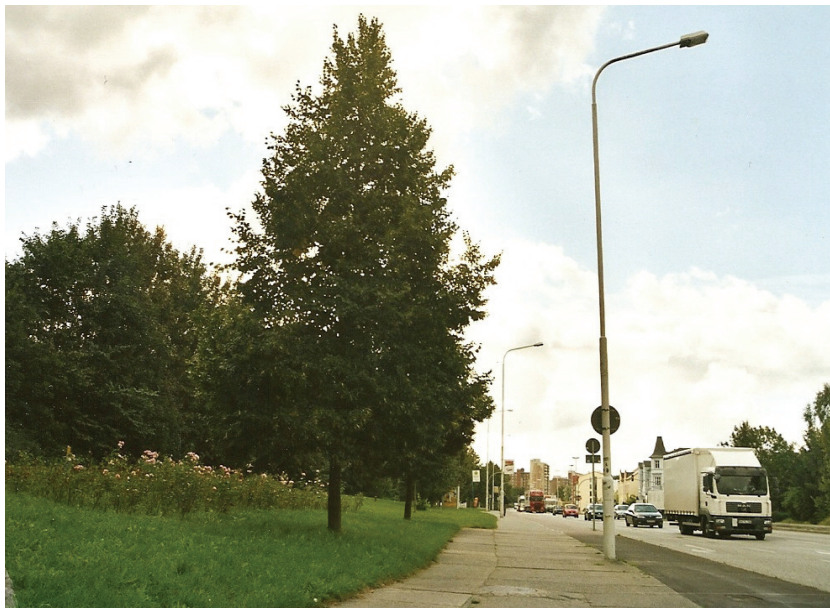
Abbildung 36: Abschnitt OST I 2008

Die nördlichste aller Pflanzungen ist durch gute bis sehr gute Vitalität der Bäume gekennzeichnet. Dies liegt wahrscheinlich daran, dass es sich hier um anstehenden Boden auf Niedermoor handelt. Die Bäume dürften somit gut mit Wasser versorgt sein, was ihnen in den ersten Standjahren nach der Pflanzung besonders zugute kam.

Während die Nachpflanzungen definitiv einen Pflanzschnitt erhielten, ist dies bei den älteren Bäumen nicht (mehr) ablesbar. Dies liegt daran, dass sie ein bis zwei Aufastungen erlebten, welche am Kronenansatz abzulesen sind. Durch die Aufastung(en) wurden die Leittriebe nach der Pflanzung weiter gefördert. Daher sind hier auch nur Leittriebbäume zu sehen. Bei der einen Hälfte der Pflanzung (Spalte I, lfd. Nr. 1-6) handelt es sich um reine Leittriebe. Bei den anderen Bäumen treten jedoch schon Konkurrenztriebe zum Leittrieb auf. Es bestehen Tendenzen zur Zwille (Spalte II, lfd.

Stammschaden mit leichterem Pilzbefall aufweist. Die Schädigung wurde höchstwahrscheinlich durch einen Freischneider verursacht.

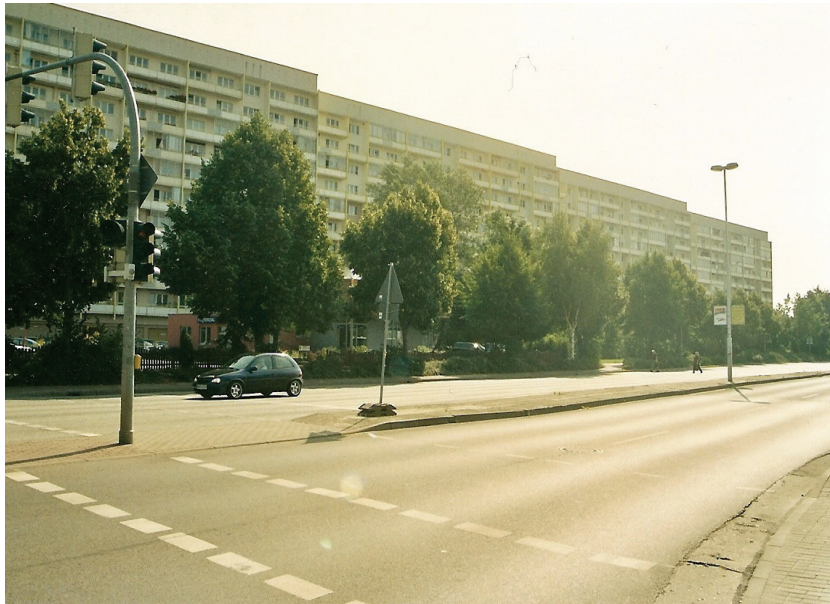
Abbildung 38: Abschnitt OST II 2008

Abschnitt OST II: Die älteste Pflanzung, bestehend aus 25 Bäumen, ist durch eine relativ gute Vitalität gekennzeichnet. Auch hier stehen die mit Sträuchern unterpflanzten Bäume in anstehendem Substrat.

Die wohl ältesten Bäume wurden wahrscheinlich im Herbst 1977 gepflanzt. Es gab jedoch noch einige Nachpflanzungen in den 80er und in den 90er Jahren des letzten Jahrhunderts. Dies lässt sich recht gut an den sehr unterschiedlichen Stammumfängen der Bäume ablesen. Die gesamte Pflanzung besteht aus der Art *Tilia cordata* wobei die Sorte „Greenspire“, wie im Abschnitt OST I, wieder dominiert. Des Weiteren fällt auf, dass sich auch einige Exemplare anderer Gattungen wie *Betula*, *Acer*, *Fraxinus* oder *Ulmus* dazu gesellten. Letztere Baumgattung ist jedoch vom Ulmensplintkäfer befallen und mit dem Pilz *Ceratocystis ulmi* infiziert worden. Nach DE HERDER und VAN VEEN sind eine spärliche Belaubung im ersten und ein schlechter Austrieb im darauf folgenden Jahr die ersten Anzeichen für die holländische Ulmenkrankheit. Danach ist mit einem Absterben des Baumes innerhalb von ein bis zwei Jahren zu rechnen. (ebenda 1984: 244) Diese Aussage deckt sich mit den Beobachtungen vor Ort.

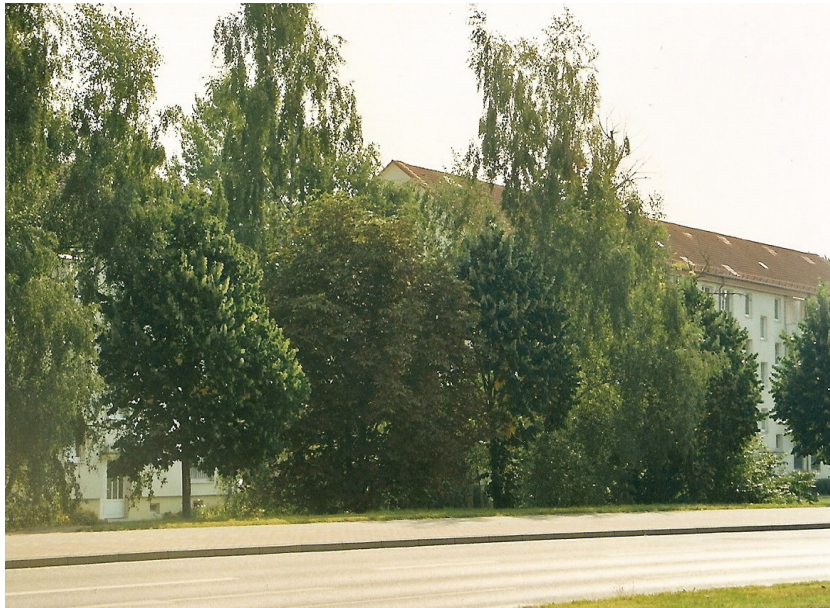
Abbildung 40: Abschnitt OST III 2008

dingte Stammschäden, von denen wiederum zwei mit Pilzbefall kämpfen müssen. Die recht wüchsigen Silberlinden haben minimale bis leichte Stammausschläge.

Die gesamte Pflanzung ist durch Bäume mit Leittrieb bestimmt. 'Reine' Leittriebkronen (Spalte I, lfd. Nr. 1-2) gibt es jedoch nur zwei. Eines dieser beiden Exemplare ist die Nachpflanzung (lfd. Nr. 1), welche durch Totholz und eine schlechte Vitalität gekennzeichnet ist. Ein Absterben in den nächsten Jahren ist zu erwarten.

Ein Einzelfall ist die Linde mit dem durch Totholz zerstörten Leittrieb (Spalte IV, lfd. Nr. 15) ab dem mittleren Kronenbereich. Dieser Baum ist insgesamt stärker geschädigt und zu dem noch vom Pilzbefall betroffen. Ein Absterben in den nächsten Jahren ist auch hier zu erwarten.

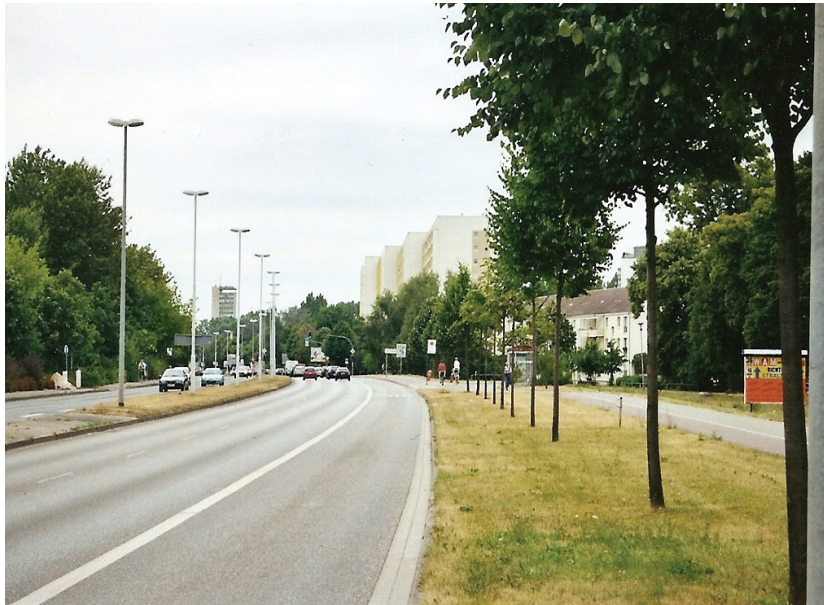
Abbildung 43: Abschnitt OST IV 2008

mittleren Drittel der Krone (Spalte V, lfd. Nr. 12) festzustellen. Dies liegt zum einem an der schlechteren Baumschulware und zum anderen am zaghafteren Pflanzschnitt.

Ein Sonderfall ist auch hier ein durch Totholz zerstörter Leittrieb (Spalt IV, lfd. Nr. 11) im oberen Kronendrittel. Dieser ist auf die schlechte Wässerung in der Anwuchsphase zurückzuführen.

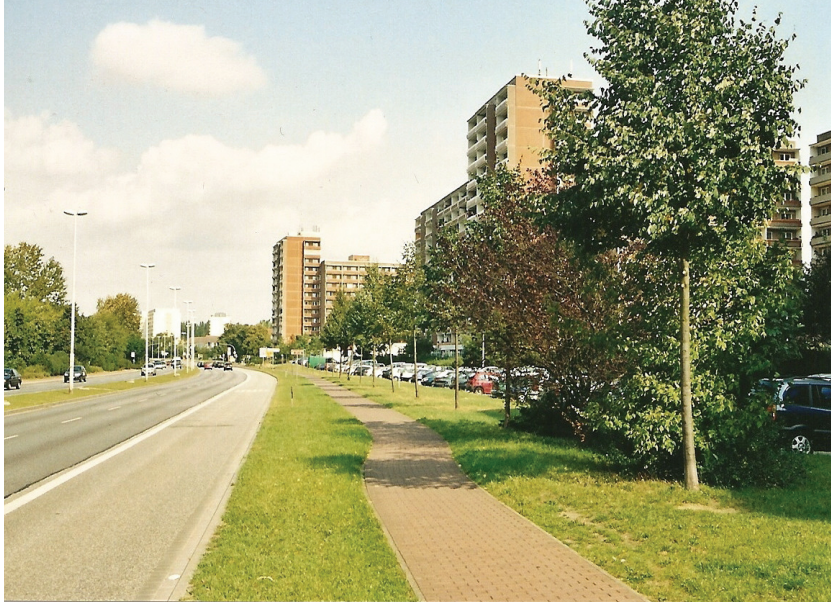
Abbildung 44: Abschnitt OST V 2008

16). Bei den älteren Bäumen setzen allmähliche Veränderungen ein. In zwei Fällen ist ein Konkurrenztrieb im oberen Kronendrittel zu beobachten (Spalte II, lfd. Nr. 17-18). In den meisten Fällen sind jedoch zwei Konkurrenztriebe und damit die Tendenz zum Quirl (Spalte III, lfd. Nr. 19-23) zu beobachten.

Bei der Pflanzung vor dem Supermarkt ist in zwei Fällen eine Verschiebung der Tendenz zum Quirl in den mittleren Teil der Krone (Spalte V, lfd. Nr. 25-26) zu beobachten. Bei dieser Pflanzung wurde der Leittrieb nicht gefördert. Bei den beiden weiteren Linden an diesem Standort handelt es sich um eine schlecht gezogene Baumschulware (Spalte IX, lfd. Nr. 31-32) auf dessen Pflanzung besser verzichtet worden wäre. Die schon beschriebene älteste Linde dieses Abschnittes ist durch eine typische Trichterkrone (Spalte VIII, lfd. Nr. 30) mit Spuren von Aufzweigungen gekennzeichnet.

Bei der Nachpflanzung treten zudem noch zwei Sonderfälle auf. Hierbei handelt es sich um je zwei durch Bruch (Spalte IV, lfd. Nr. 24 und Spalte VI, lfd. Nr. 27) und durch Totholz (Spalte VII, lfd. Nr. 28-29) zerstörte Leittriebe. Bei einer weiteren Linde, die von befriedigender Vitalität ist, ist ein abgebrochene Leittrieb im oberen Drittel der Krone (lfd. Nr. 24) zu beobachten. Bei den anderen drei Bäumen ist die Zerstörung des Leittriebes jeweils im Mitteldrittel (lfd. Nr. 27-29) festzustellen. Diese Linden sind zudem mit Stammschäden und weiterem Totholz in der Krone stark geschädigt, was sich auch in deren Vitalität widerspiegelt. Ein Absterben in den nächsten Jahren ist sicher.

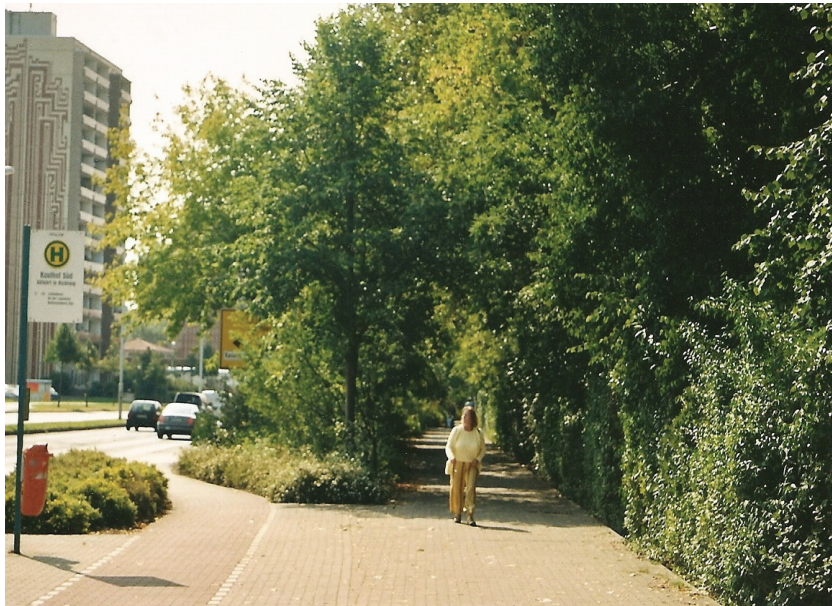
Abbildung 46: Abschnitt WEST I 2008

Abschnitt WEST I: Diese auf aufgeschüttetem sandigem Substrat stehenden 22 Bäume sind unterschiedlich alt und zu verschiedenen Zeitpunkten gepflanzt worden. Die Pflanzung besteht aus der Art *Tilia cordata* und der Sorte *Tilia cordata* „Greenspire“. Zwischen ihnen sind wie auch in Abschnitt OST II Bäume der Arten *Acer* beziehungsweise *Betula* vertreten. Die lückige bis dichte Unterpflanzung der Bäume reicht von niedrigen Arten wie *Potentilla fruticosa* über *Spirea* bis hin zu drei Meter hohem Spontanaufwuchs von *Acer*-Arten. Die Lindenreihe wird durch den hohen und dichten Baumbestand auf der gegenüberliegenden Gehwegseite stark bedrängt. Es sind vereinzelt Linden zu finden. Hauptsächlich besteht die Anpflanzung aber aus *Acer*- sowie *Populus*-Arten. Gerade letztere üben einen besonders starken Schattendruck auf die Linden aus. Zwischen Zufahrt zum Stargarder Bruch und nördlich gelegener Bushaltestelle hat sich dadurch schon ein geschlossenes Dach über dem Gehweg gebildet. Die Linden sind von der Straßenseite aus kaum wahrnehmbar.

Die Vitalität der Bäume ist im Wesentlichen befriedigend. Von den 22 Winterlinden haben zwei Bäume Stammschäden sowie drei weitere etwas Totholz in der Krone. Von diesen fünf Linden haben daher auch drei eine schlechtere Vitalität. Es fällt auf, dass die Sorte „Greenspire“ eine etwas bessere Vitalität als die reine Art besitzt.

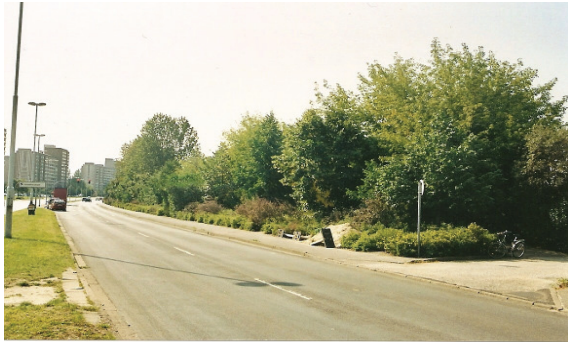
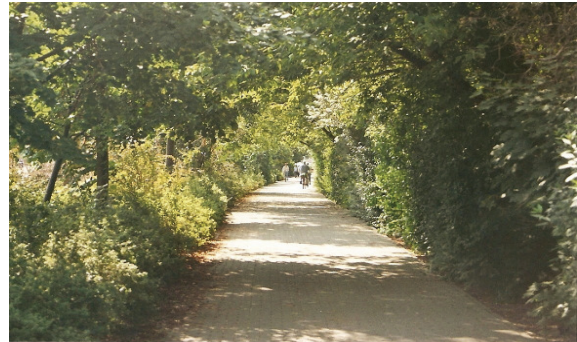
(STÄDTISCHES IMMOBILIENMANAGEMENT mdl.) wurde. Stammverletzungen (lfd. Nr. 7) sowie Pilzbefall und Totholz in der Krone (lfd. Nr. 1) können als Gründe für die schlechtere Vitalität eher vernachlässigt werden. Gerade letzteres Beispiel steht für Wassermangel in der Jungwuchspflege. Allerdings fällt auch hier wieder auf, dass die Sorte 'Greenspire' bei der Vitalität besser abschneidet.

Abbildung 48: Abschnitt WEST II von der Straße aus gesehen 2008 (links)

Abbildung 49: der Gehweg in Abschnitt WEST II 2008 (rechts)

Die schlechte Vitalität und die vielen Mängel spiegeln sich auch in den Kronenformen wieder. So gibt es in dieser Pflanzung nur einen 'reinen', aber leider auch (fast) toten Leittriebbaum (Spalte I, lfd. Nr. 1). Kleinere Stammausschläge sind ein Zeichen für ein letztes „Aufbäumen“. Neben diesem Leittriebbaum gibt es noch fünf weitere, welche allesamt einen Konkurrenztrieb zum Leittrieb aufweisen. Diese Tendenzen zur Zwille findet man im oberen (Spalte II, lfd. Nr. 2-3) und im mittleren (Spalte III, lfd. Nr. 5-7) Drittel der Krone. Bei einem weiteren Fall tendiert die Krone im mittleren Drittel zum Quirl (Spalte IV, lfd. Nr.7).

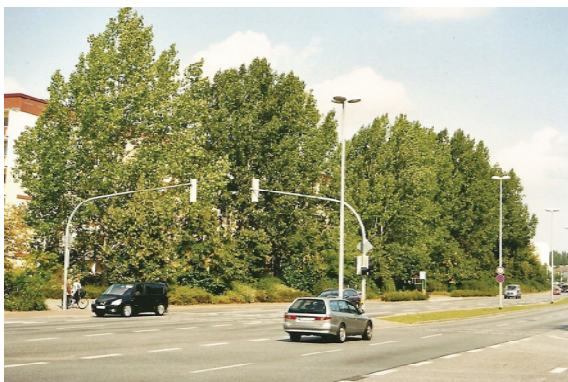
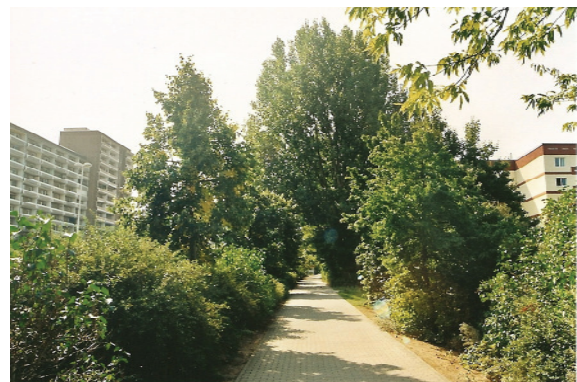
Abschnitt WEST III: Die 29 Bäume in dieser Pflanzung sind wahrscheinlich allesamt im Laufe der 90er Jahre gepflanzt worden und sind somit die Nachkommen der eingegangenen Erstpflanzungen. Auffällig ist die bessere Vitalität der Bäume gegenüber dem vorherigen Abschnitt, obwohl beide auf annähernd gleichem Boden stehen. Die Pflanzung besteht aus 26 Bäumen der Sorte *Tilia cordata* „Greenspire“. Sie haben durchschnittlich eine bessere Vitalität als die drei Ausnahmen der reinen Art. Dies belegt, dass *Tilia cordata* „Greenspire“ robuster ist.

Abbildung 51: Abschnitt WEST III von der Straße aus gesehen 2008 (links)

Abbildung 52: der Gehweg in Abschnitt WEST III 2008 (rechts)
