# **Baum – Hartz**

## **Über die Folgen der Minimierung von Pflegeaufwendungen gut verschulter Bäume nach ihrer Planung am Beispiel von 478 Jungbäumen in Neubrandenburg**

Diplomarbeit zur Erlangung des akademischen Grades  
Dipl.- Ing. (FH) im Studiengang Landschaftsarchitektur und  
Umweltplanung an der Hochschule Neubrandenburg

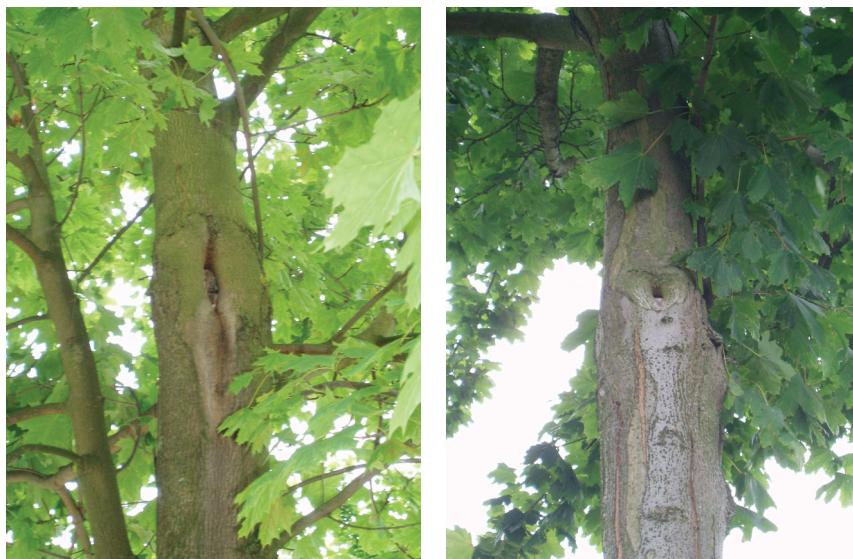
An vielen Standorten sind die Lichtraumprofile für den Verkehr eingeschränkt. Aufastungen erfolgten hier zu spät. Auffällig sind Astscheiben an den Stämmen, die beginnen zu morschen, sowie ebenfalls an den Stämmen bereits vorhandene Astlöcher mit Faulkern (Abb.2 und 3). Scheuernde Äste, Rindenschäden in der Krone, abgebrochene Äste und Totholz bestimmen die Regel, wenn ein Blick auf den Zustand der Kronen geworfen wird.

**Abb.2 & 3** Die vergrößerten Wundbereiche lassen vermuten, dass eine Faulung bis tief in den Stamm eingedrungen ist

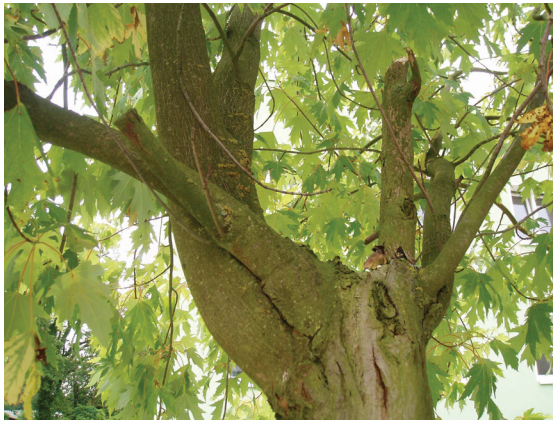
An fast allen Standorten sind auch hier die Lichtraumprofile für den Verkehr eingeschränkt. Scheuernde Äste, abgebrochene Äste und Totholz sind in den Kronen vorhanden. Bei den Aufastungen oder Pflegeschnitten in der Krone wurden die Schnitte oft falsch geführt (Abb.4).

**Abb.4** Falsche Schnittführung führt nicht nur an Linden (hier an Ahorn) z.B. zu Totholzbildungen

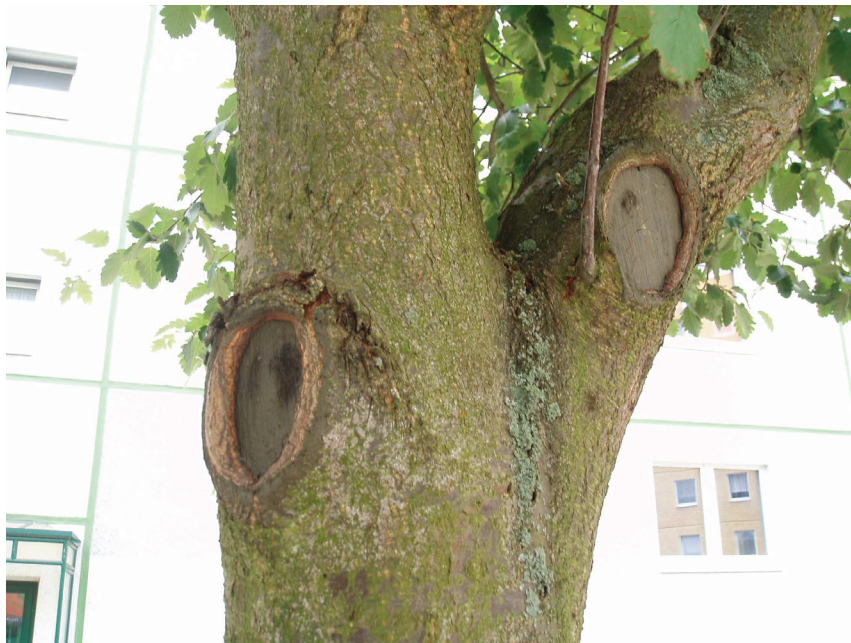
Aufastungen sowie Pflegeschnitten in der Krone wurden die Schnitte oftmals falsch und zu spät geführt.

*Große Astscheiben > nicht überwallungsfähig, morschen > Astloch mit Faulkern, Faulung in den Stamm, Pilzbefall*

**Abb.5** Diese Schnitte werden in 10 Jahren noch nicht überwallt sein und bieten einen Nährboden für Pilzbefall

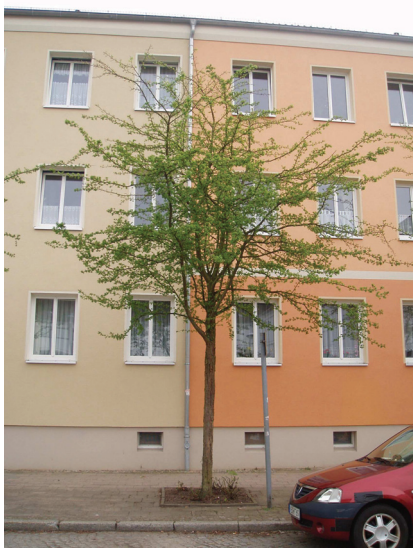
**Abb.6** Rotdorn in der *Neutorstraße*

In der Stadt Neubrandenburg hat es den Anschein, dass Herstellungs- wie Fertigstellungspflege nicht fachgemäß und fachgerecht umgesetzt wurden. Die Herstellungspflege – scheinbar wenig überlegt – mag hier und da noch geübt werden. Die Fertigstellungspflege, die etwa zehn Jahre nach der Pflanzung abgeschlossen sein sollte, scheint, wie wir beobachten können, zunehmend in Vergessenheit geraten zu sein (siehe Kronenansätze in der Summentabelle). Bei unseren Aufnahmen konnten wir sehr unterschiedliche Behandlungsweisen an den Stadtbäumen beobachten. Ein gleichsinniges Prinzip wird bei aufmerksamer Betrachtung nicht erkennbar (Abb.6 und 7).

Linkes Bild: Fertigstellungspflege fand an diesem Baum nicht statt. Beliebig und zufällig wurde hier Hand angelegt. Das zeigt ein Ast im Vordergrund. Vom Kronenansatz an gelang es diesem Ast, sich zu einem sekundären Leittrieb auszubilden. Er hätte vor Jahren längst entfernt werden müssen. Bei genauer Betrachtung erkennt man, dass dieser Ast aufgezeigt und somit zur sekundären Leittriebbildung gefördert wurde. Eine zufällige und ziellose Pflege, die nur der Gewährleistung des erforderlichen Lichtraumprofils für den Verkehr zwangensprang.
