**Dokumentation und Bewertung
des historischen Gutsparks zu Noer**

**Master-Thesis
Dipl.-Ing. Dirk Schmitz**

Eingereicht am: 21. Juli 2010

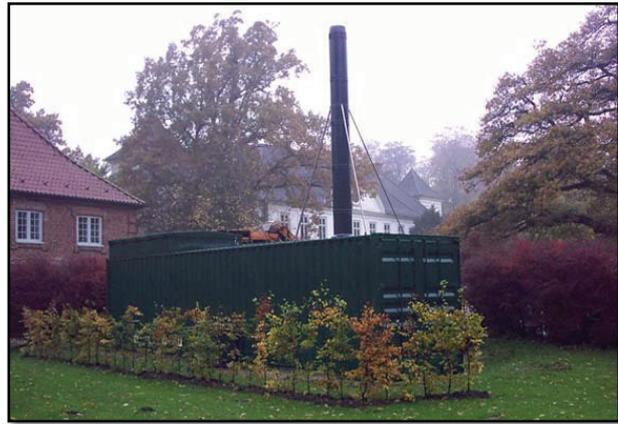
eine Lücke in den Bestand gerissen. Es ist versäumt worden eine Ersatzpflanzung vorzunehmen (Abb. 68). Weiterhin Problematisch ist, dass zum Befüllen des Containers mit Holzpellets eine automatische Einrichtung benötigt wird, die sich auf den wenigen vorhandenen Parkplätzen des Vorplatzes befindet. Zudem müssen weitere Stellplätze frei gehalten werden damit das Füllfahrzeug an das Förderband kommt, was die Situation zusätzlich verschlimmert. Positiv anzumerken ist das auf der Südseite eine Bepflanzung mit *Carpinus betulus* besteht (Abb. 69).

Abb. 69 Pelletsheizcontainer vom der Wiese aus (Eigene Aufnahme, Oktober 2009)

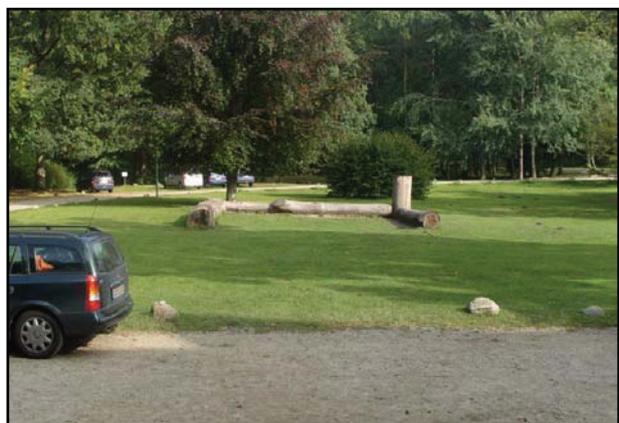
Die Rasenfläche vor dem Gutshaus hat eine Größe von etwa 500m² (Abb. 106). Die intensive Nutzung des Rasens durch Begehen der Fläche von Besuchern sowie einer zu häufigen und niedrigen Mahd hat zu Schäden an den Gräsern und zur Lückenbildung im Bestand geführt. Zwar fördert häufiges Schneiden einerseits einen dichten Bestand infolge eines verstärkten oberflächigen Austreibens. Andererseits bilden die Pflanzen ihr Wurzelwerk umso schwächer aus. Daraufhin wandern Unkrautarten und wenig trittfeste Wildkräuter in die Fläche ein und verdrängen kurzzeitig den Rasen. Diese Arten überleben wiederum den häufigen Beschnitt nicht und es kommt zu Ausbildung von Lücken. Ein weiterer folgenreicher Fehler in der Rasenpflege ist die Schnitthöhe. Das Gras am Vorplatz wird mit 2 bis 3cm zu niedrig geschnitten. Die optimale Schnitthöhe liegt bei 5cm, bei kürzerem Schnitt treten Trockenschäden

Abb. 106 Rasenfläche vorm Herrenhaus (Eigene Aufnahme, September 2008)

schneller auf. Zudem ist es wohl bei anhaltenden Trockenperioden und der damit einhergehenden intensiven Sonneneinstrahlung versäumt worden, den Rasen regelmäßig zu wässern, was wiederum Trockenschäden begünstigt. Ein weiteres Problem könnte den Nährstoffgehalt des Bodens und somit die Nährstoffversorgung der Gräser betreffen. Durch permanentes Abtragen der Grünmasse wird der Boden auf Dauer ausgelaugt. Im Rahmen der Bodensondierungen wurden im Vorplatz keine Proben genommen, da bis auf die Stromleitungspläne alle weiteren Ver- und Entsorgungsleitungen unbekannt waren. Ein

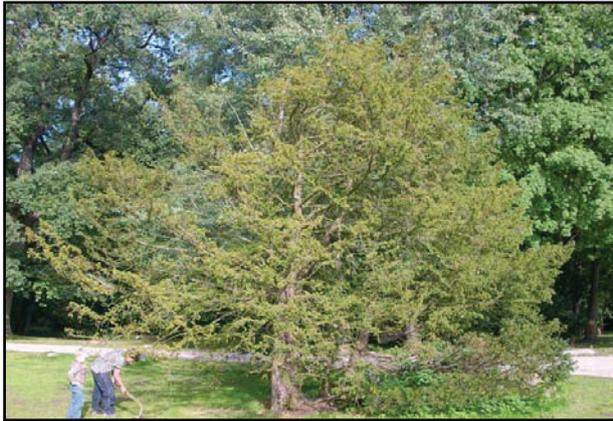
Abb. 107 *Taxus baccata* auf der Rasenfläche vor dem Herrenhaus (Eigene Aufnahme, September 2008)

Hinweis für bestehenden Nährstoff- sowie periodischen Wassermangel könnte der *Taxus baccata* (231, Abb. 107) sein, der sich in keinem guten Zustand befindet.

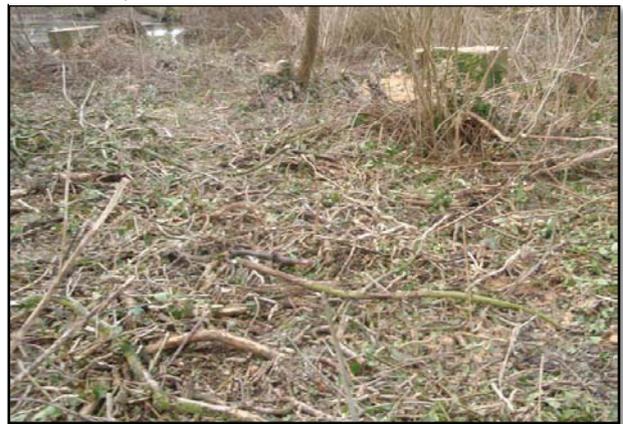
Der mit rund 300m² flächige *Symphoricarpus albus* – Bestand am Inspektorenhaus (Plan – Nr. 605) hat infolge von Fällarbeiten 2009 erheblichen Schaden genommen (Abb. 114). Die Beschädigung war zu begrüßen, da sich diese Pflanzenart im Park unkontrolliert ausbreitete. Allerdings ist *Symphoricarpus albus* so vital, dass bereits nach einer Vegetationsperiode der Schaden ausgeglichen ist. Daher sollten weitere Pflegemaßnahmen erfolgen, um den Bestand auf Dauer aus der Fläche zu verdrängen.

Abb. 114 Geschädigter *Symphoricarpus albus* – Bestand am Marstall (Eigene Aufnahme, März 2010)

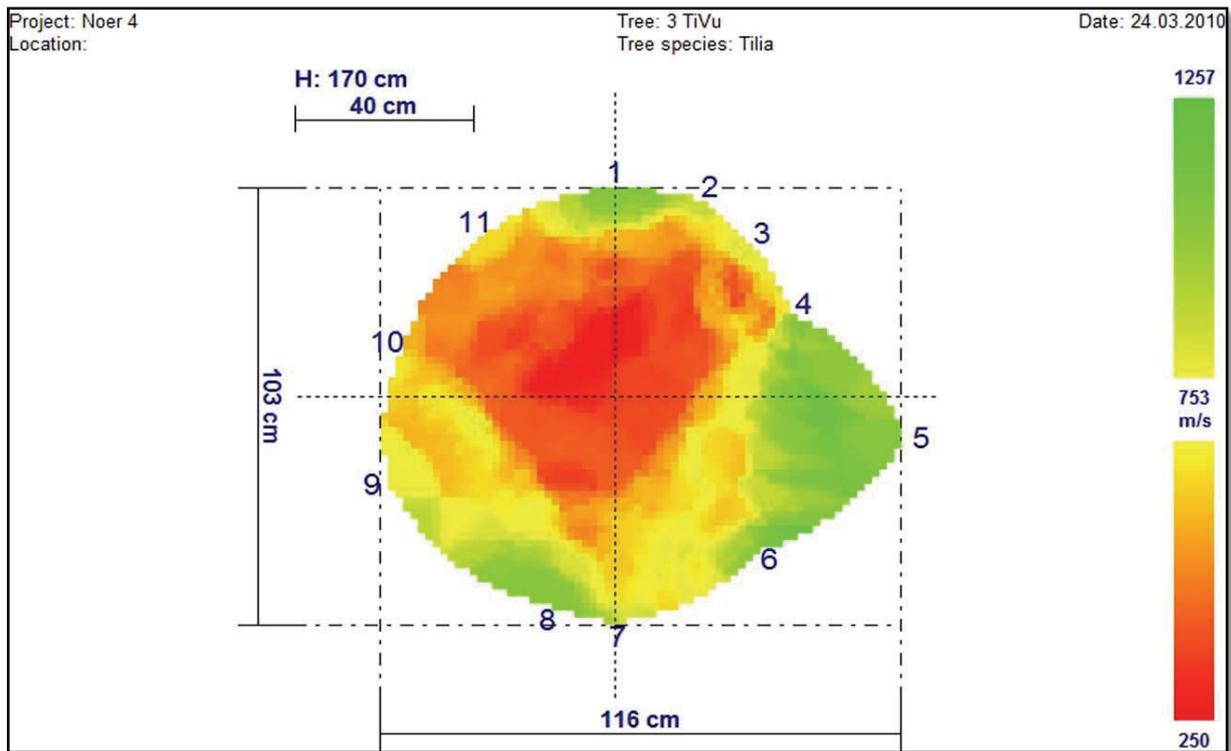
Abb. 128 Untersuchungsergebnis der *Tilia vulgaris*, Plan Nr. 3 (Aufnahme Austinat, S., Schmitz, D., März 2010)

Bei der *Tilia vulgaris*, im Bestands- und Gehölzplan Nummer 3, ist in der Schnitthöhe von 3,80m bis 4m ein Hauptast ausgebrochen. Hierdurch ist eine Höhlung von etwa 1m Durchmesser entstanden, zudem haben sich am Rand der Bruchstelle Wasserreiser ausgebildet. Der Astabbruch hat etwa 2m oberhalb der angebrachten Sensoren 10 und 11 des ARBOTOM® stattgefunden. Der Abbildung 128 nach könnte sich durch Wasseransammlungen in der Höhlung bereits flächig Feuchtigkeit im Stammholz gebildet haben. In Verbindung mit Sauerstoff kann es zum Eindringen von Fäulnispilzen und damit zur Zerstörung des Stammes kommen. Nur im Bereich des fünften Sensors hat sich scheinbar eine dichtere bzw. trockenere Stelle im Stamm erhalten. Die Messung hat für diesen Baum einen min. Wert von 250m/s, einen max. von 1257m/s und einen Durchschnittswert von 753m/s ergeben.

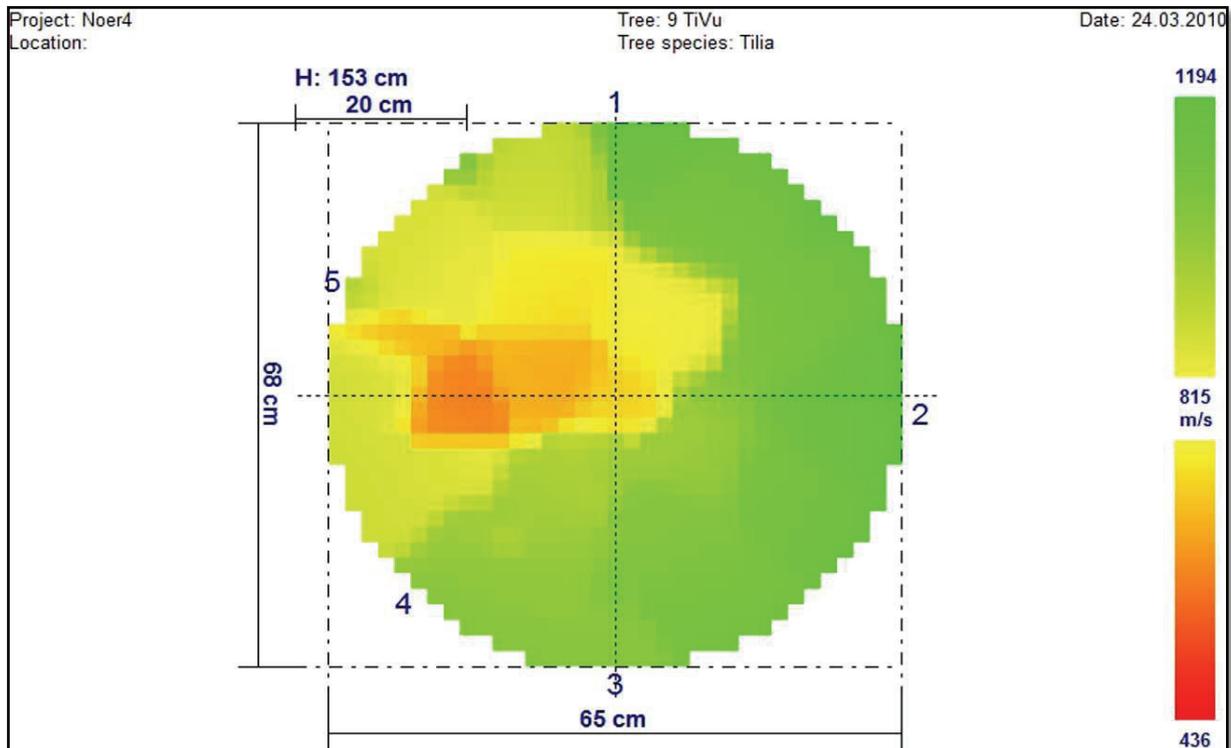
Wie bei der vorherigen *Tilia vulgaris* (Plan Nr. 3) hat auch bei der zweiten hier vorgestellten *Tilia vulgaris* (Plan Nr. 9) ein Astabbruch stattgefunden. Die Höhlung hat in etwa eine Ausdehnung von 1,00m x 0,40m. Außerdem befinden sich am Stamm wie auch im Kronenansatz bereits einige leichte Risse in der Rinde. Das erzeugte Bild (Abb. 129) des Baumtomographen ist aber kaum mit der Abbildung vergleichbar. Nur im Bereich des fünften Sensors könnte ein sensibler Bereich vorhanden sein. Mit den angedachten Problemwerten von rund 650m/s bis 815m/s ist dieser Stamm aber nicht mit dem entsprechenden vorherigen flächigen roten Stamm in Verbindung zu bringen. Das Kernholz dieser *Tilia* hat in 1,53m Höhe überwiegend Schallwerte von etwa 900m/s. Der gemessene punktuelle min.

Abb. 129 Untersuchungsergebnis der *Tilia vulgaris*, Plan Nr. 9 (Aufnahme Austinat, S., Schmitz, D., März 2010)

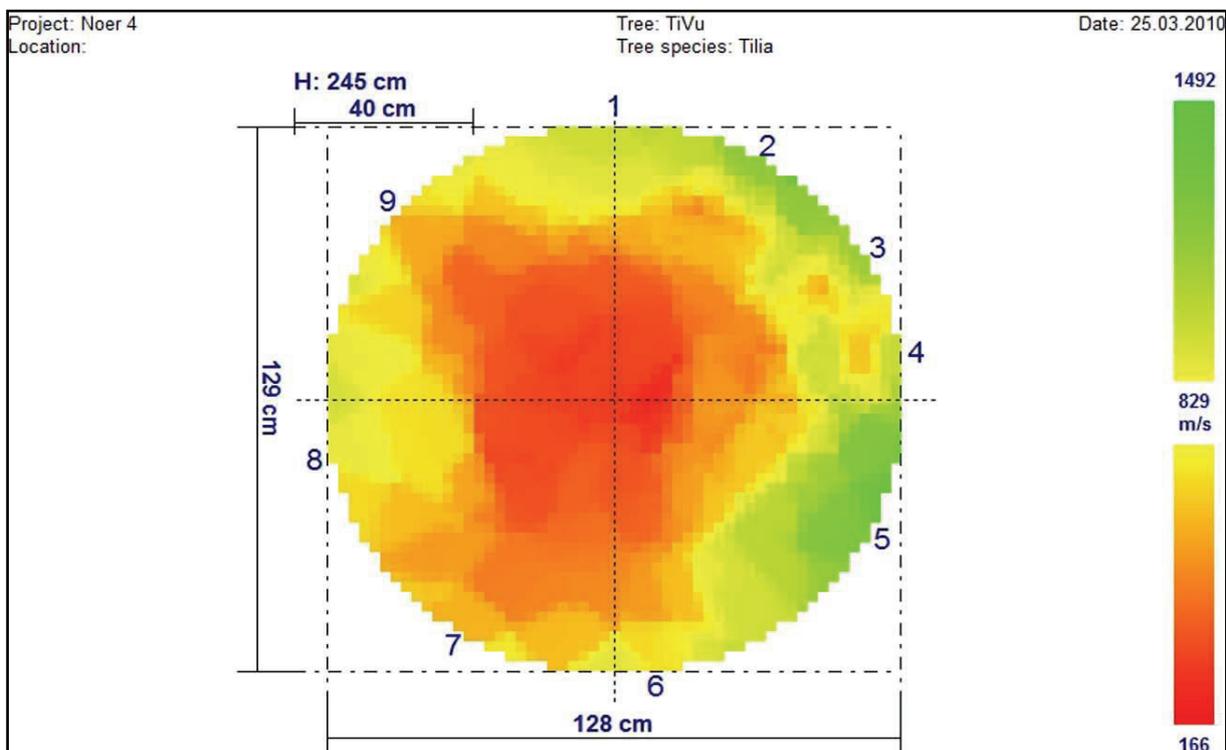
Abb. 130 Untersuchungsergebnis der *Tilia vulgaris*, Plan Nr. 222 (Aufnahme Austinat, S., Schmitz, D., März 2010)

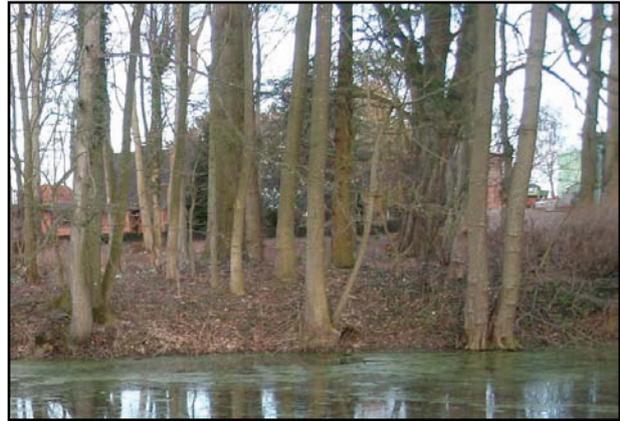
Abb. 160 Wildaufwuchs auf der Insel (Eigene Aufnahme, März 2010)

hippocastanum und eine *Thuja orientalis* vor. Die *Thuja orientalis* ist vermutlich die einzige Anpflanzung aus gestalterischen Gründen. Die restlichen Gehölze sind wahrscheinlich Wildaufwuchs, die sich durch mangelnde Pflege entwickeln konnten. Die Gehölze haben in diesem Areal nur wenige Auffälligkeiten, beispielsweise unregelmäßige Kronenausbildung durch Schattendruck oder etwa leichtere Stammschäden bzw. -risse.

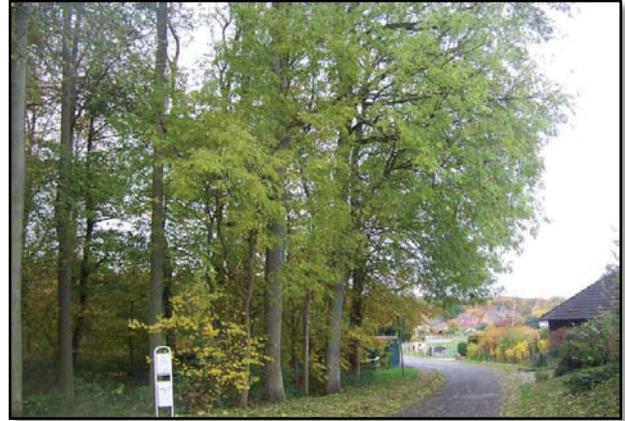
Auf dem Gutsgelände Noer sind anhand des Baumkatasters einige Gehölze (2008) ausgewählt worden, die einer genaueren Untersuchung bezüglich bestehender Mängel bedürften. Verständlicherweise ist daraus keine Sammlung aller Krankheiten bzw. Beanstandungen im Park entstanden. Bereits ein Jahr später kamen zwei weitere Krankheitsbilder hinzu; der *Flache Lackporling* und das *Eschenleittriebsterben*. Das *Eschenleittriebsterbens* hat den gesamten Bestand auf dem Gutsgelände befallen hat. Es mussten bereits Bestände flächig gefällt werden (Abb. 166).

Abb. 166 Ehemaliger *Fraxinus excelsior* – Bestand am Aufgang zum Mausoleum, gefällt 2009 (Eigene Aufnahme, Oktober 2009)

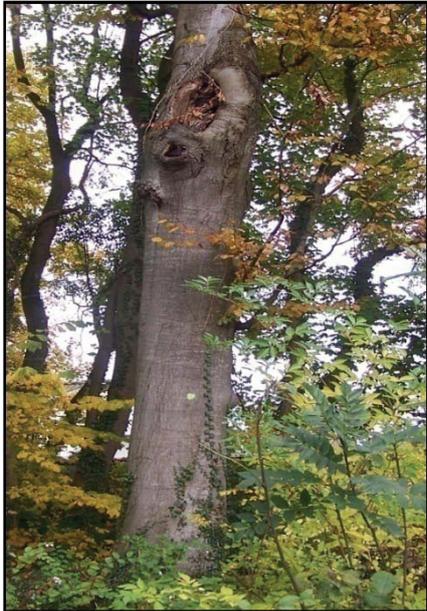
Abb. 167 Astungswunden an *Fagus sylvatica*. (Eigene Aufnahme, Oktober 2009)

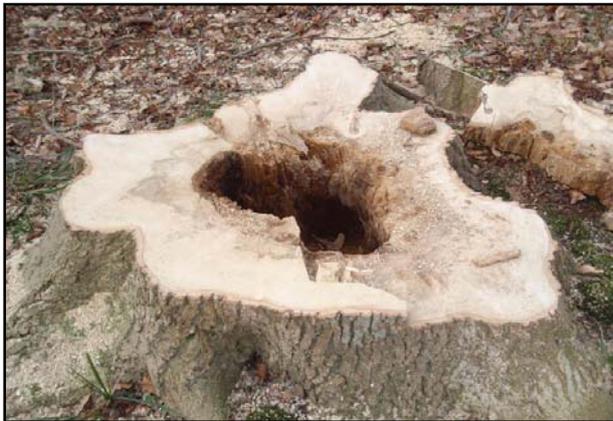
Abb. 170 Ausgebildeter Hohlraum im Stammfuß eines gefällten *Fraxinus excelsior* (Eigene Aufnahme, März 2010)

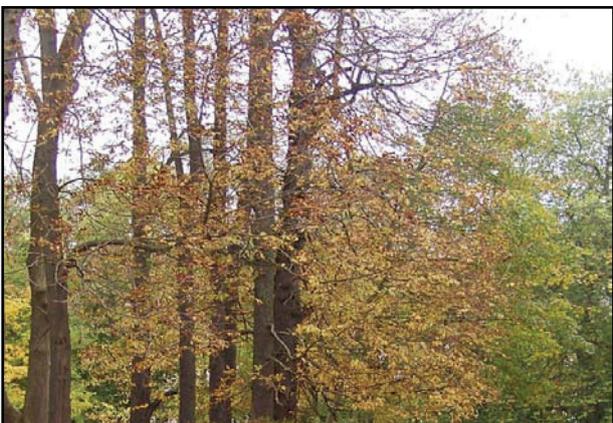
Abb. 171 *Cameraria ohridella* – Befall des *Aesculus* – Rondells im Landschaftspark (Eigene Aufnahme, September 2009)

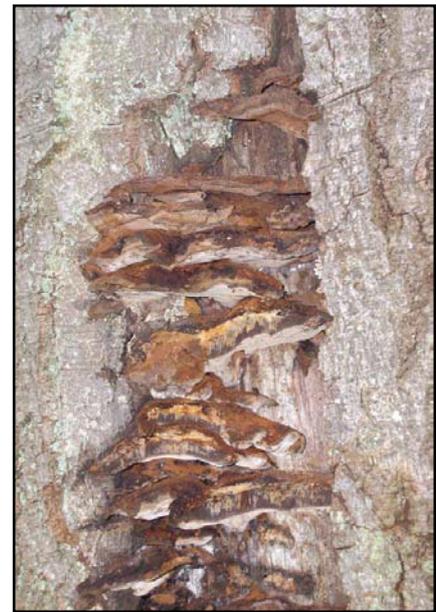
Abb. 172 *Meripilus giganteus* an *Fagus sylvatica* (Eigene Aufnahme, September 2008)

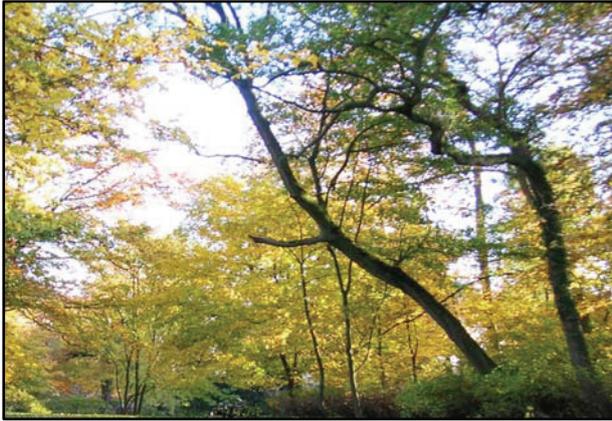
Abb. 173 Extremer Schiefstand eines *Quercus robur* an der Grillhütte im Park (Eigene Aufnahme, Oktober 2009)
Missionszustand auszugleichen. Diese, auch Wasserreiser genannten Zweige, besitzen eine nur mangelhafte Verbindung zum Stamm und neigen zum Abbruch.

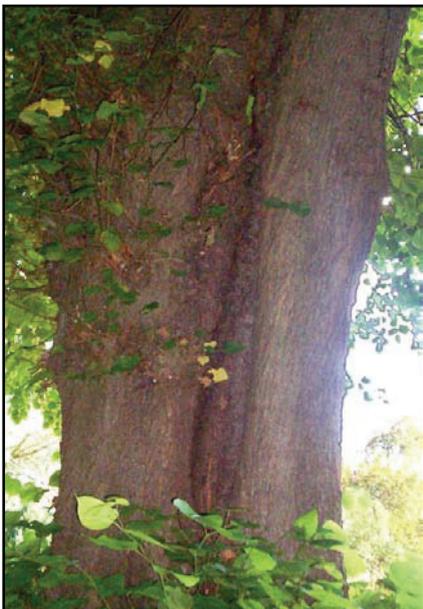
Abb. 174 Stammriss einer *Tilia vulgaris* (Eigene Aufnahme, September 2008)

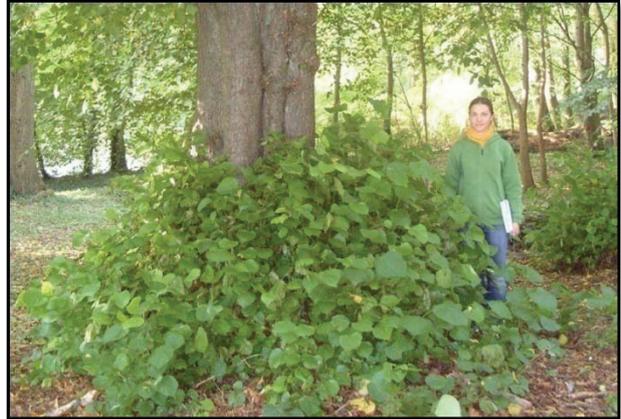
Abb. 175 Stockausschläge an einer barocken *Tilia vulgaris* (Eigene Aufnahme, September 2008)

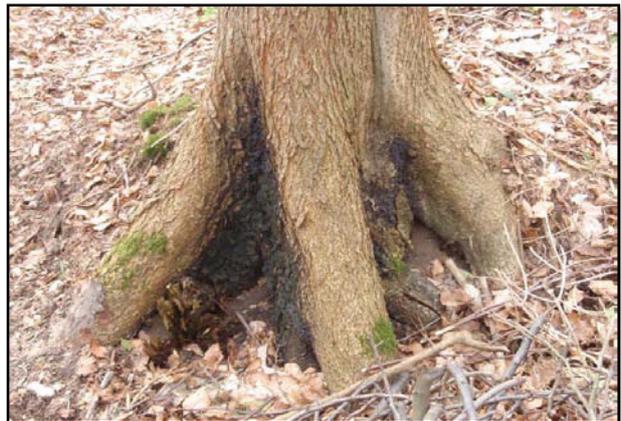
Abb. 176 Stockfäule an einem *Acer pseudoplatanus* (Eigene Aufnahme, März 2010)

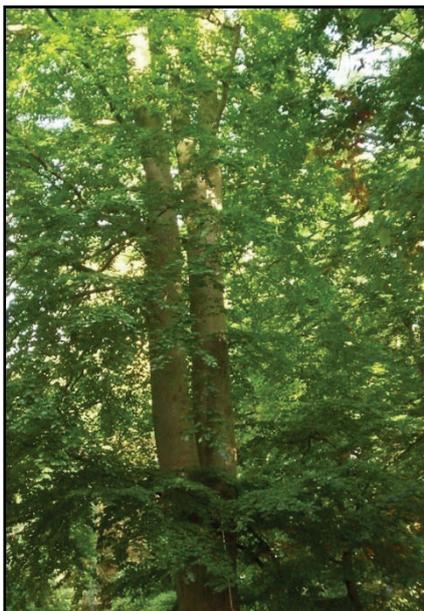
Abb. 178 *Fagus sylvatica* mit Zwieselbildung (Eigene Aufnahme, September 2008)
