Hochschule Neubrandenburg
University of Applied Sciences

Diplomarbeit

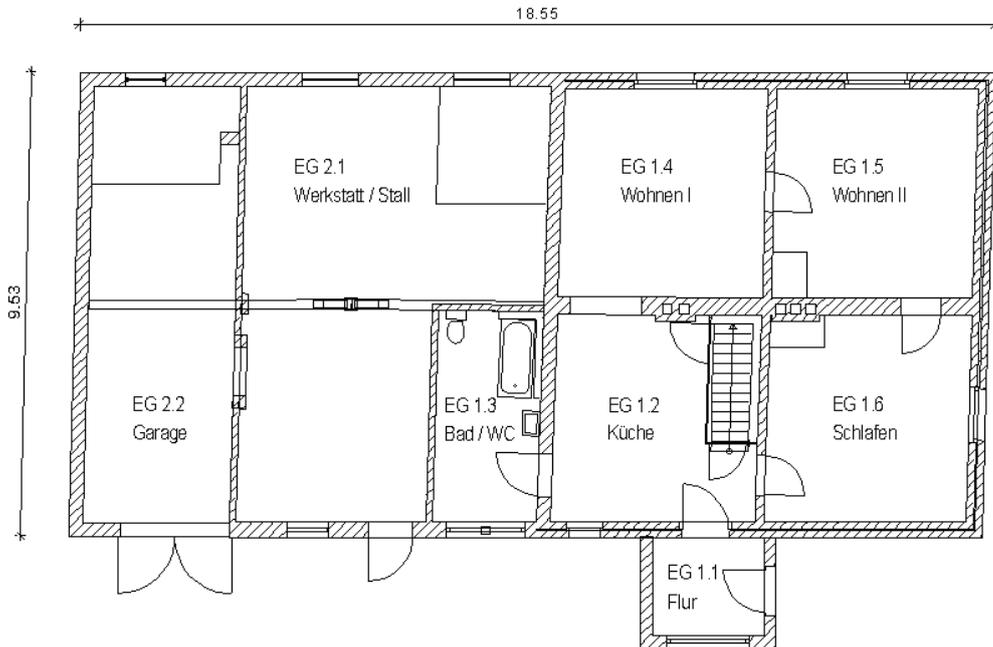
Abbildung 3.3 Erdgeschoss, schematischer Grundriss

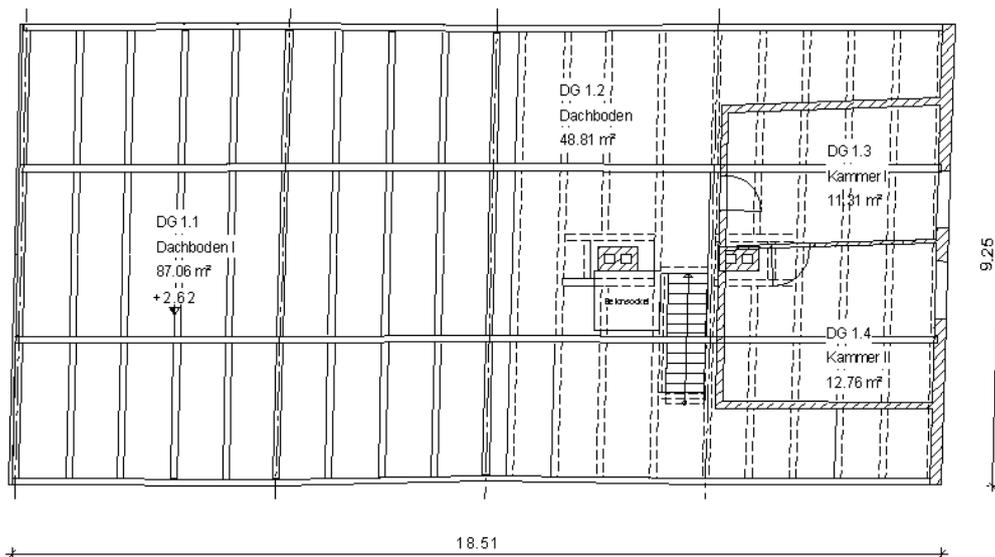
Abbildung 3.4 Dachgeschoss, schematischer Grundriss

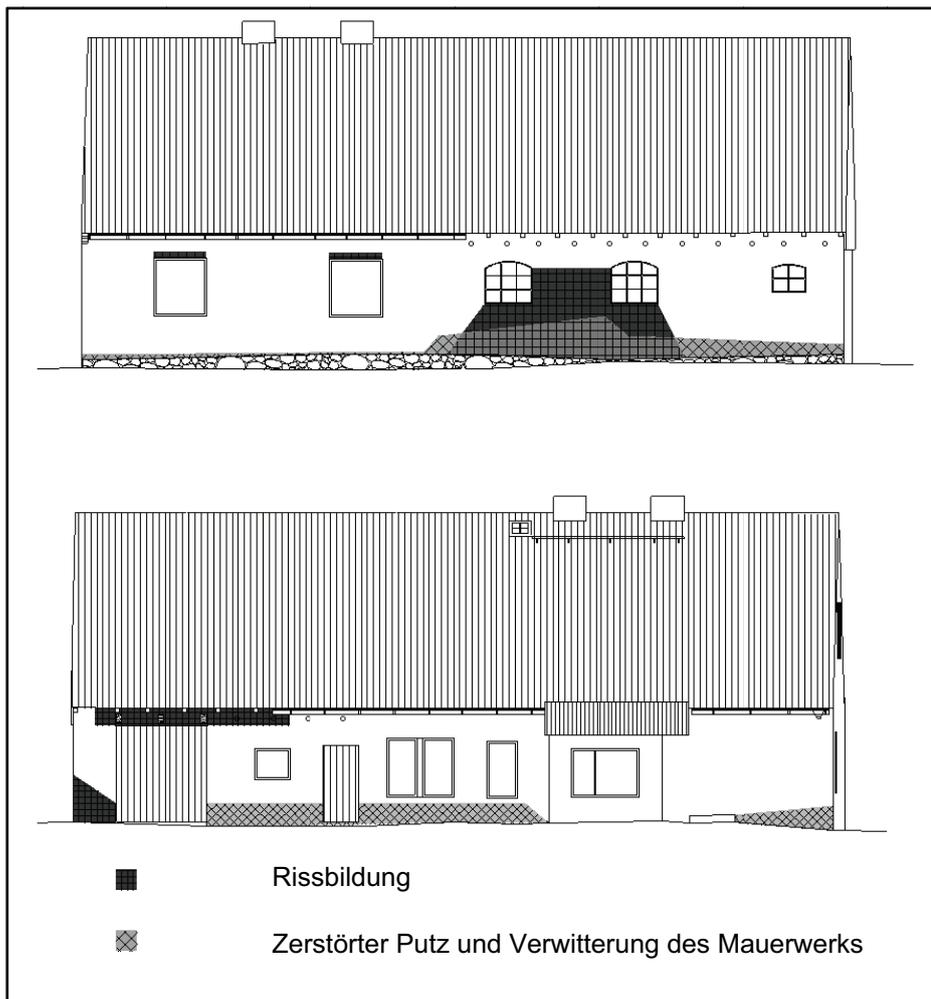
Abbildung 5.1 Schematische Darstellung der Schäden an den Außenmauern

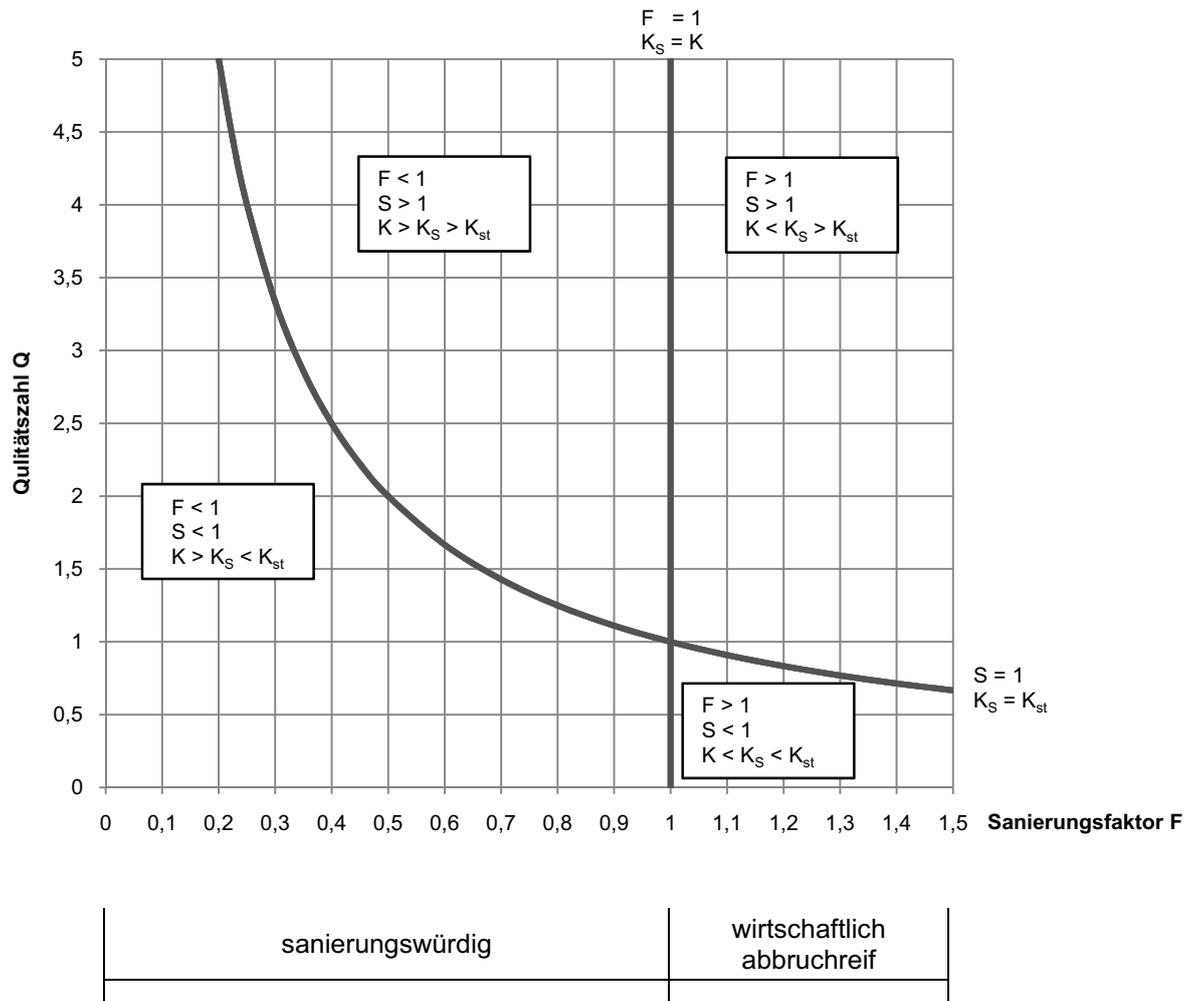
Abbildung 6.2 Sanierungswürdigkeit und wirtschaftliche Abbruchreife

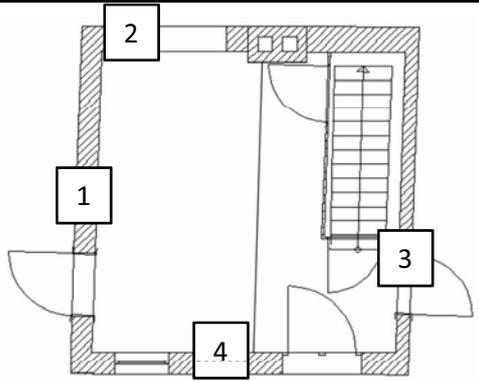
Dorfstraße 20, 17091 Rosenow OT Voßfeld		
EG 1.2 Küche		
Bearbeiter:	Peter Kummert Stefan Kresin

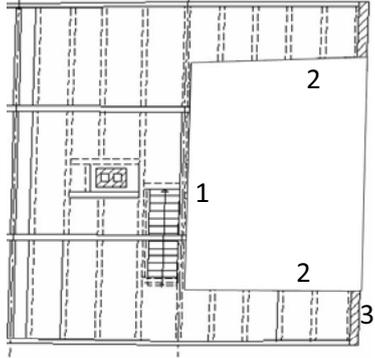
Dorfstraße 20, 17091 Rosenow OT Voßfeld		
DG 1.2 Dachboden II		
Bearbeiter:	Peter Kummert Stefan Kresin

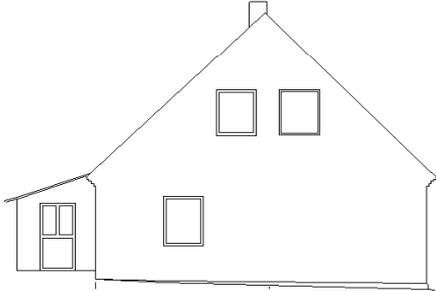
Dorfstraße 20, 17091 Rosenow OT Voßfeld		
Fassade Nord - West		
Bearbeiter:	Peter Kummert Stefan Kresin	
Datum:	Plannummer:	
	4

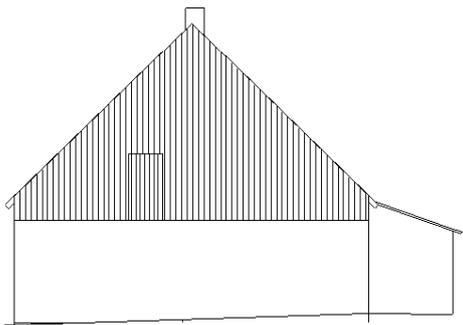
Fassade Süd - Ost		
Bearbeiter:	Peter Kummert Stefan Kresin	
Datum:	Plannummer: 4

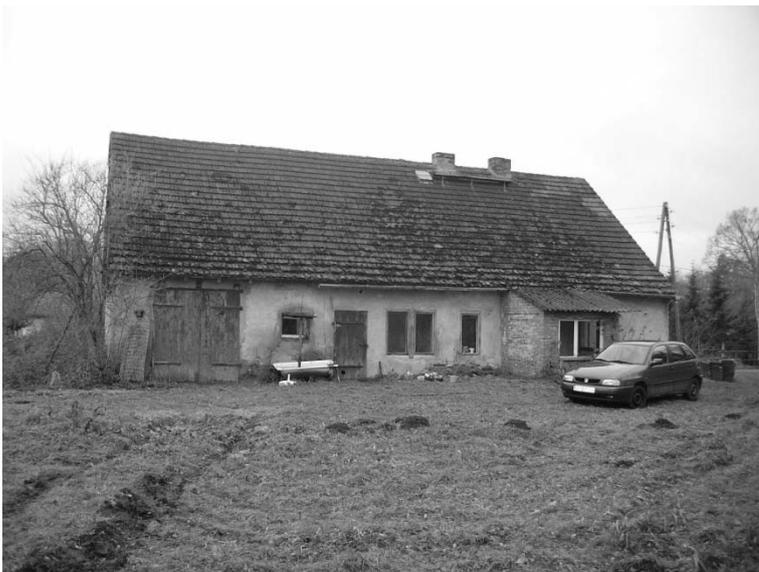
Abb.: 02 Ansicht Nordost

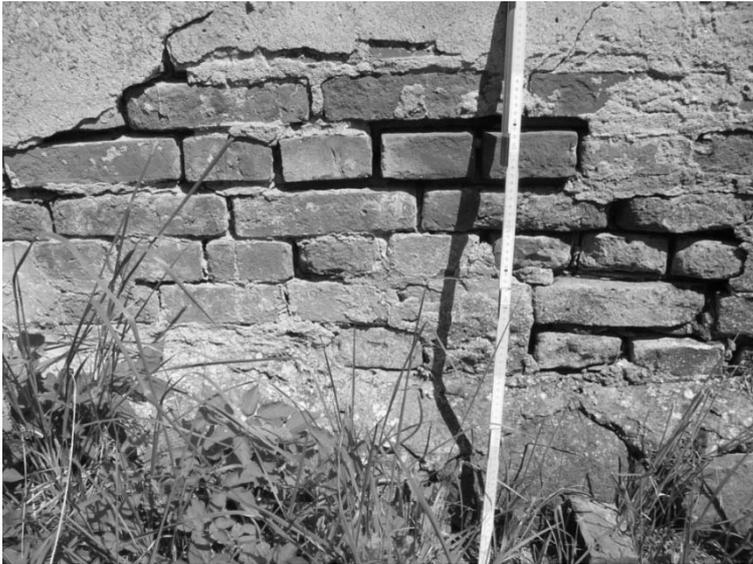
Starke Auswaschungen im gesamten Sockelbereich ,
ca. bis zu 60 cm Höhe.

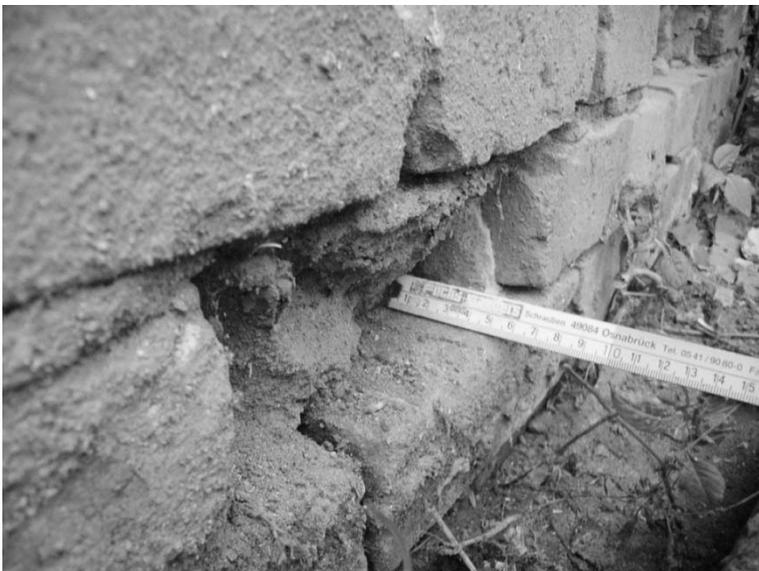
Vereinzelte Feuchteschäden im Sockelbereich,
teilweise keine Funktionsfähigkeit in kleineren
Bereichen der Außenschale.

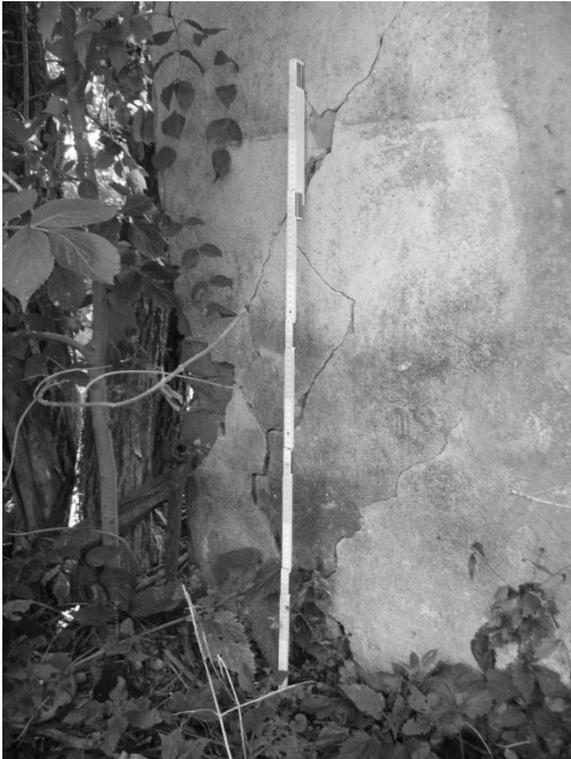
Starke Rissbildung im Eckbereich Nordost, Schäden auf der Giebel- sowie Längswand erkennbar.

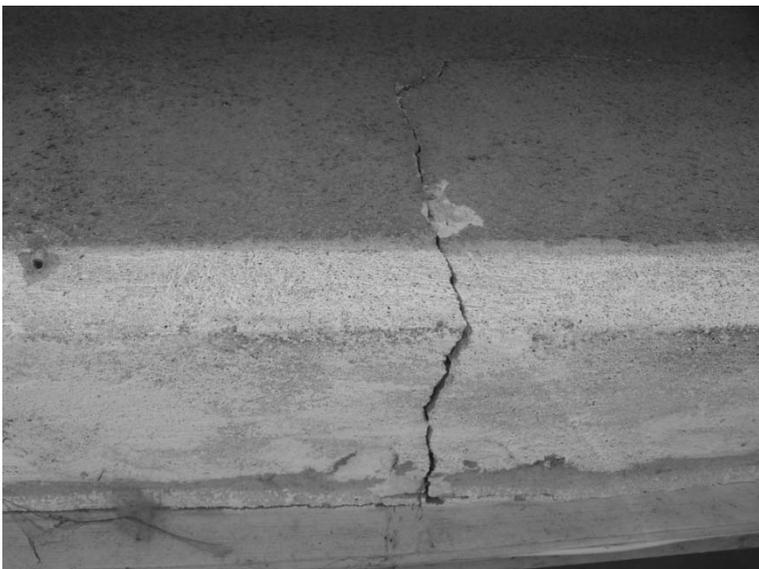
Rissbildung im gesamten Fassadenbereich, besonders im Bereich der Fenster- und Türstürze.

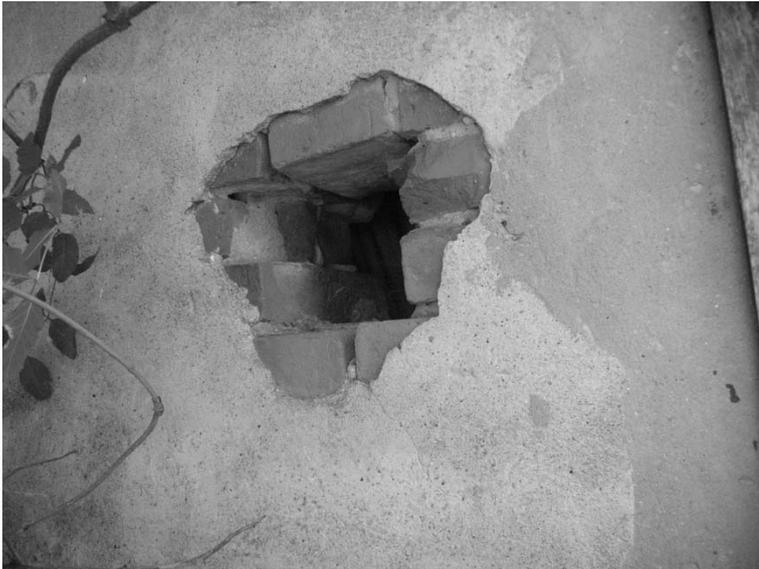
Durchbruch der Außenwand links neben dem Garagentor.

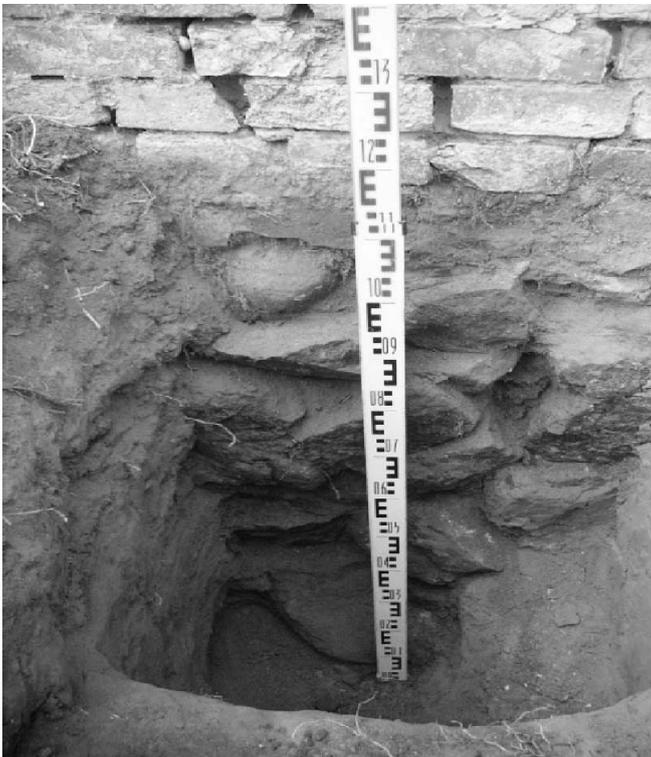
Feldsteinfundament,
ca. 1,10m unter OK
Gelände.

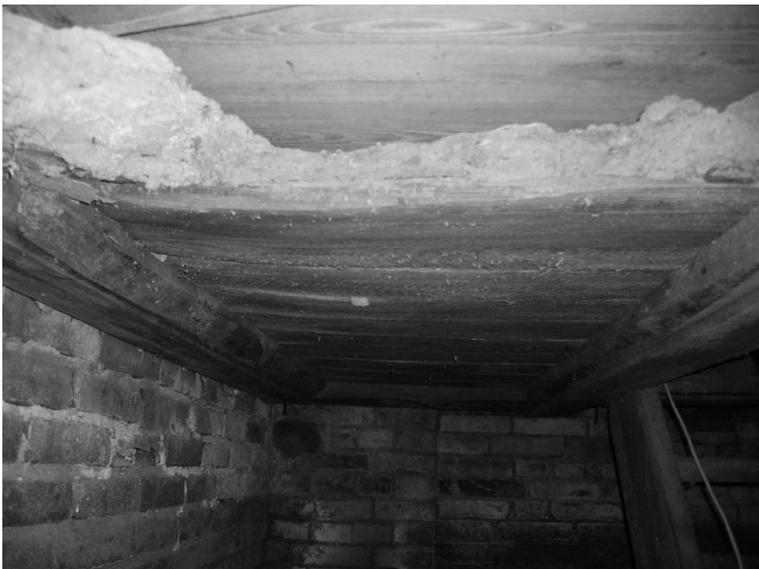
Ca. 50 % der Lehmeinschübe sind nicht mehr vorhanden, der Rest ist stark durch Feuchtigkeit angegriffen

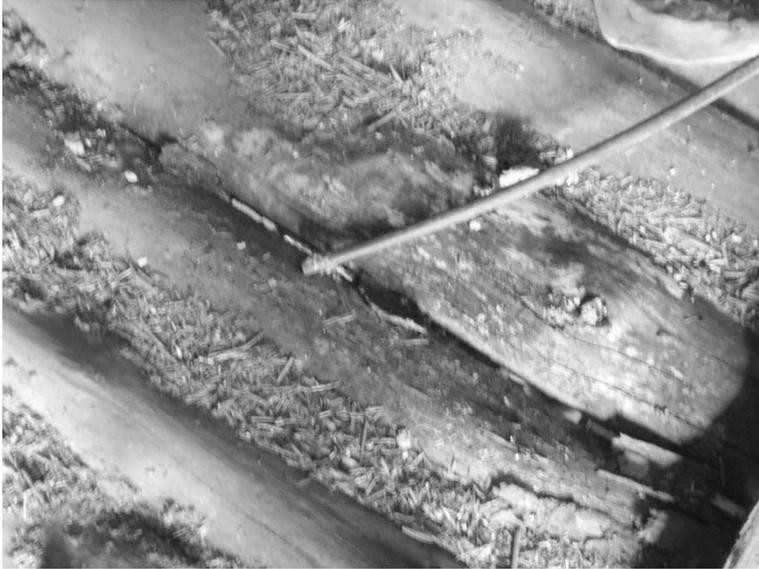
Vereinzelte Feuchteschäden, verteilt über den gesamten Dachraum.

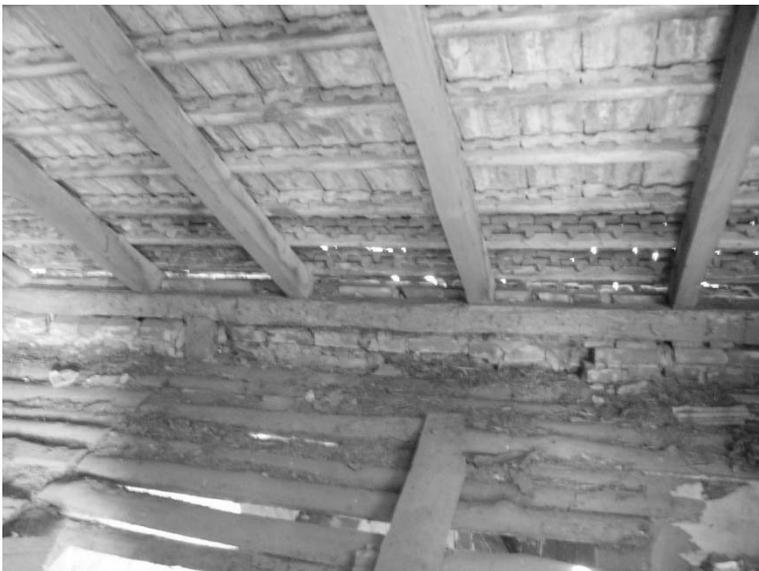
Starker Wurmbefall, über der Garage zur Hofseite hin.

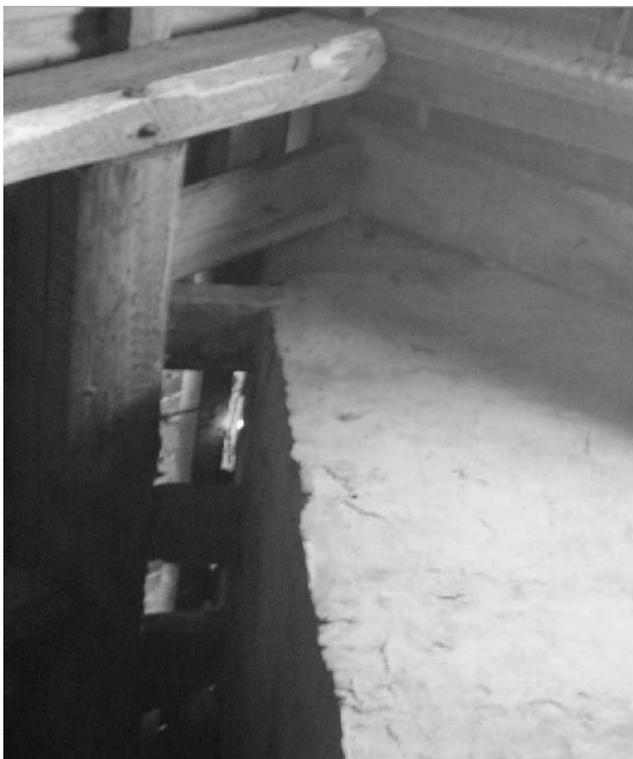
Anschluss der Dachhaut an den Schornstein mangelhaft.

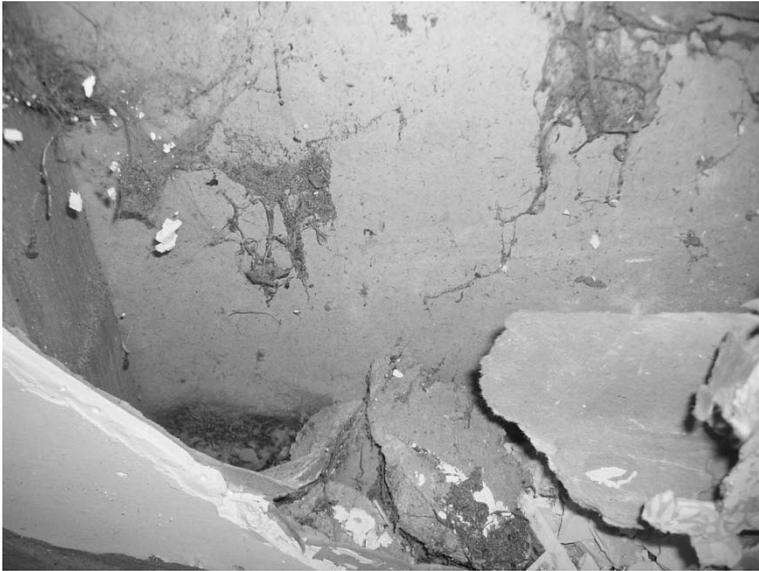
Holzständerwerk, verkleidet mit GK-Platten, die Zwischenräume sind mit Schutt gefüllt.

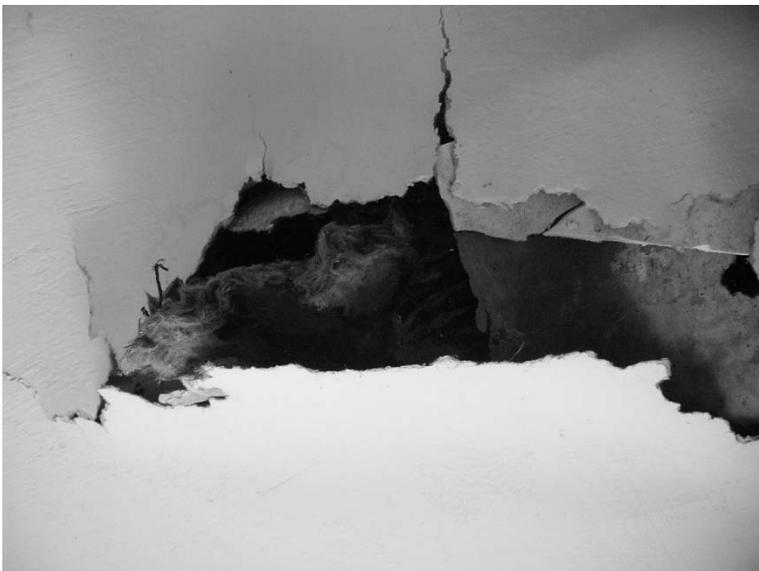
Durchbruch der Decken in der zweiten Dachkammer.

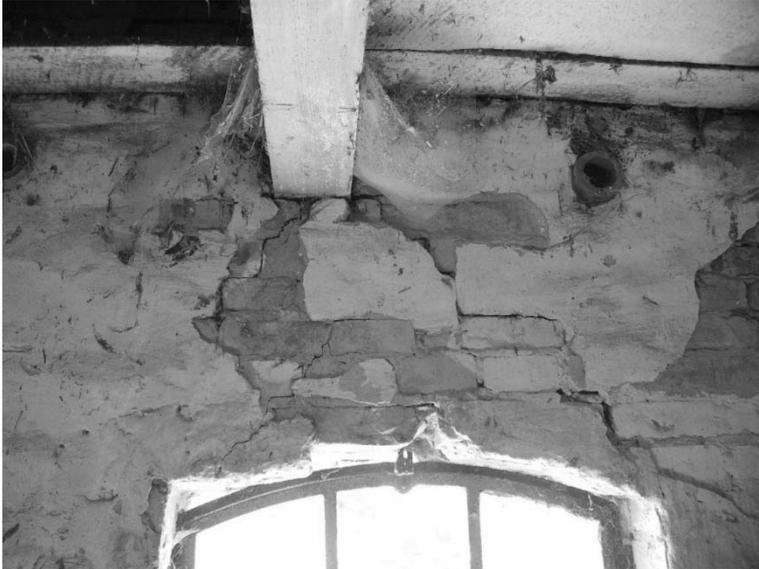
Rissbildung im Auflagerbereich der Deckenbalken.

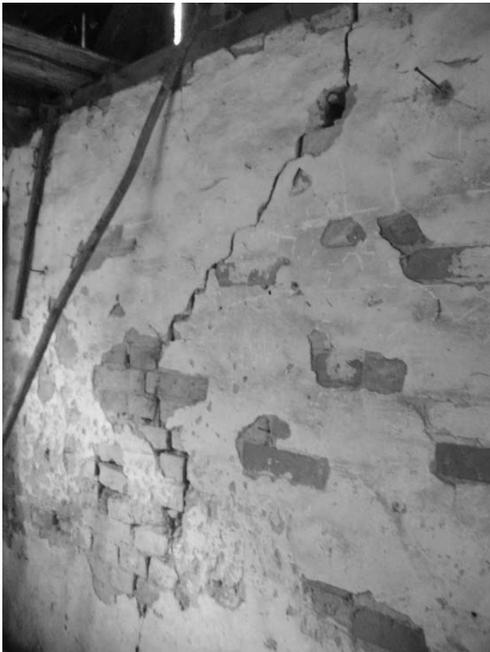
Rissbildung der Giebelwand
Südost.

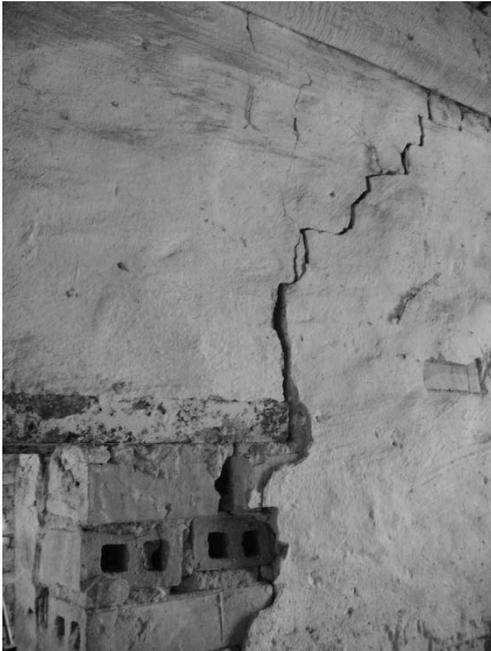
Trennwand Garage/Werkstatt,
Rissbildung im Durchgangsbereich,
sowie im Bereich der Außenwände.

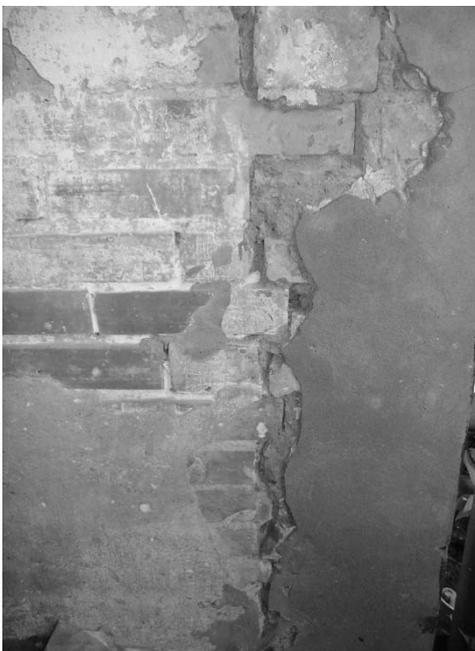
Mäßig bis schlechter Verbund
der Innen- und Außenwände.

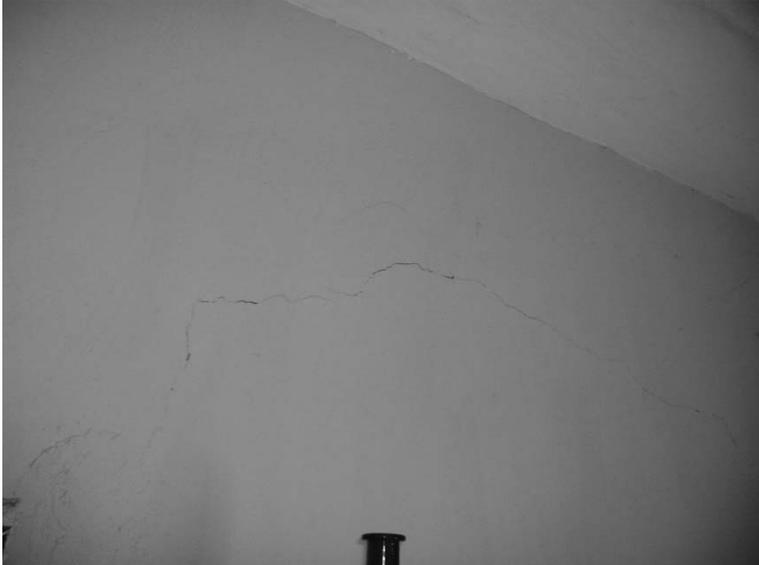
Rissbildung der Trennwände, hauptsächlich im Bereich zur Straße.

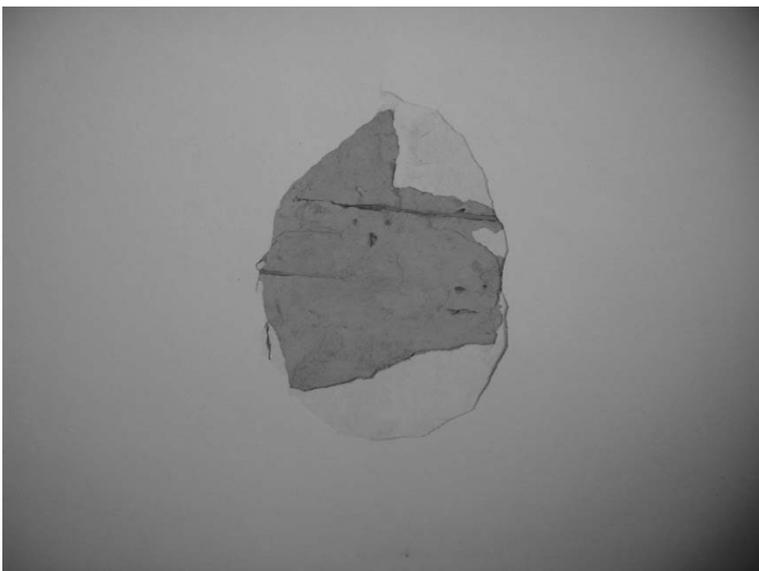
Abplatzen des Putzes im ganzen Wohnbereich.

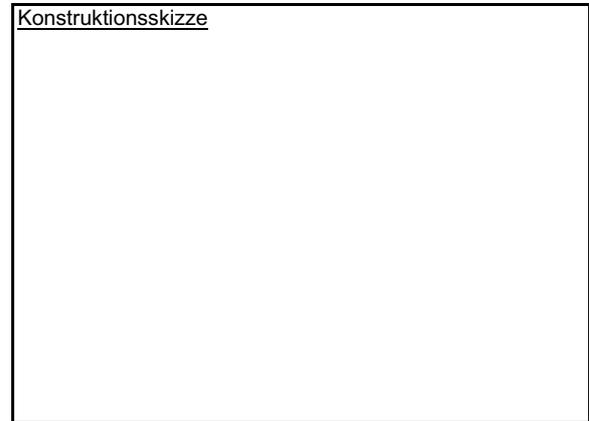
Nr.	Leistungs- bereich	Bezeichnung	Ausmaß Stück	Menge je Einheit	Menge	Kosten je Einheit	Herstellungs- kosten k
1	LB 002/9	Oberboden abtragen, ca. 30cm	160,0m ²	1	160,0m ²	1,00	160,00
							160,00

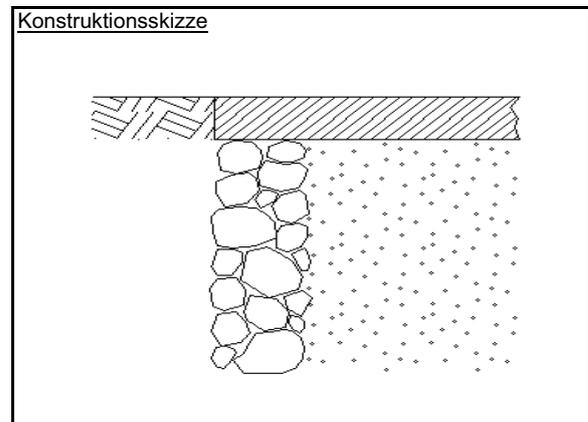
Nr.	Leistungs-bereich	Bezeichnung	Ausmaß Stück	Menge je Einheit	Menge	Kosten je Einheit	Herstellungs-kosten k
1	LB 002/23	Fundamentaushub als Handaushub	5,5m	0,3m ³	1,65m ³	92,00	150,00
2	LB 003/39	Feldsteinfundament	5,5m	0,3m ³	1,65m ³	100,00	165,00
3	LB 013/8	Bodenplatte, Ortbeton, unbewehrt, 18 cm	5,5m ²	0,18m ³	1,0m ³	160,00	160,00
							475,00

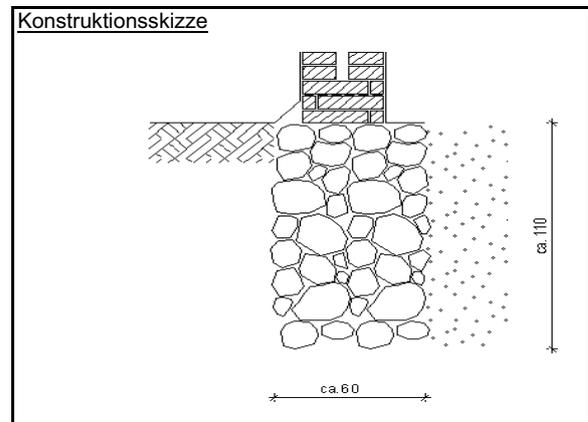
Nr.	Leistungs- bereich	Bezeichnung	Ausmaß Stück	Menge je Einheit	Menge	Kosten je Einheit	Herstellungs- kosten k
1	LB 002/23	Fundamentaushub als Handaushub	56,0m	0,66m ³	37,0m ³	92,00	3405,00
2	LB 003/39	Feldsteinfundament	56,0m	0,66m ³	37,0m ³	100,00	3700,00
							7105,00

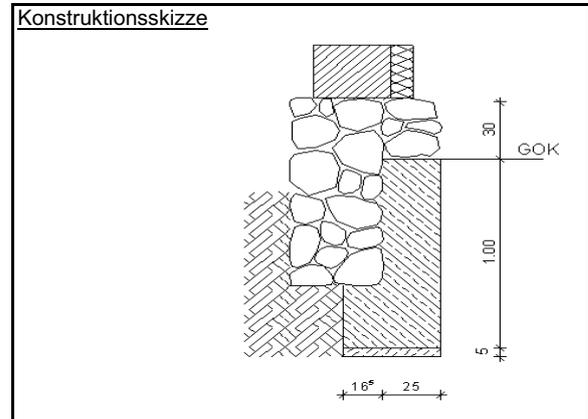
Nr.	Leistungsbereich	Bezeichnung	Ausmaß Stück	Menge je Einheit	Menge	Kosten je Einheit	Herstellungskosten k
1	LB 002/23	Fundamentaushub	57,0m	0,75m ³	42,75m ³	27,00	1155,00
2	LB 013/4	Fundamentbeton, bewehrt	57,0m	0,25m ³	14,25m ³	151,00	2150,00
3	LB 013/5	Fundamentalschalung	10,0m	1,0m ²	10,0m ²	33,00	330,00
4	LB 013/7	Unterfangung vorh. Bauteile	57,0m	0,07m ³	4,1m ³	488,00	2000,00
5	LB 003/39	Natursteinmauerwerk	57,0m	0,075m ³	4,3m ³	140,00	600,00
6	LB 013/55	Stabstahl (gemäß Statik)	kg			1,00	
							6235,00

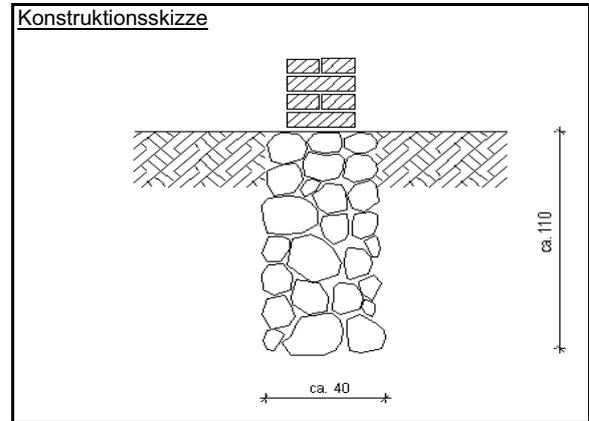
Nr.	Leistungs- bereich	Bezeichnung	Ausmaß Stück	Menge je Einheit	Menge	Kosten je Einheit	Herstellungs- kosten k
1	LB 002/23	Fundamentaushub als Handaushub	34,0m	0,4m ³	14,0m ³	92,00	1290,00
2	LB 003/39	Feldsteinfundament	34,0m	0,4m ³	14,0m ³	100,00	1400,00
2690,00

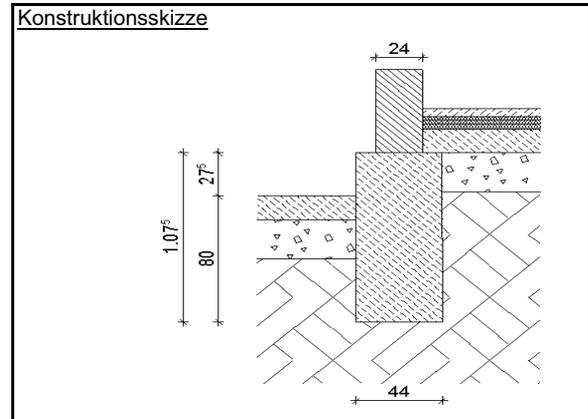
Nr.	Leistungs-bereich	Bezeichnung	Ausmaß Stück	Menge je Einheit	Menge	Kosten je Einheit	Herstellungskosten k
1	LB 002/23	Fundamentaushub als Handaush.	9,2m	0,5m ³	4,6m ³	92,00	425,00
2	LB 013/3	Fundamentbeton unbewehrt	9,2m	0,5m ³	4,6m ³	143,00	660,00
3	LB 013/5	Fundamentalschalung	9,2m	0,3m ²	2,8m ²	33,00	90,00
1175,00

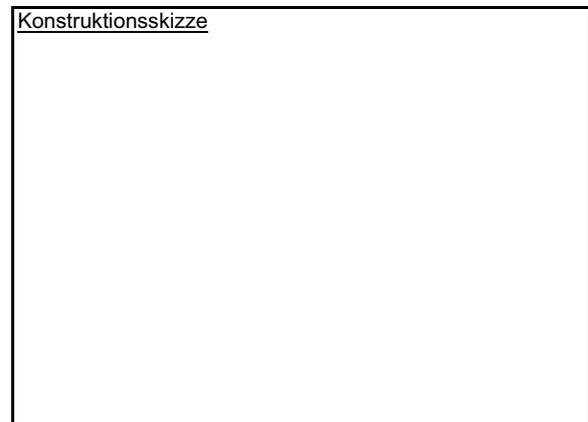
Nr.	Leistungs-bereich	Bezeichnung	Ausmaß Stück	Menge je Einheit	Menge	Kosten je Einheit	Herstellungs-kosten k
1	LB 002/23	Fundamentaushub als Handaush.	2Stk.	0,13m ³	0,26m ³	92,00	25,00
2	LB 013/3	Fundamentbeton, unbewehrt	2Stk.	0,17m ³	0,34m ³	143,00	50,00
3	LB 013/5	Fundamentschalung	1Stk.	0,4m ²	0,4m ²	33,00	15,00
							90,00

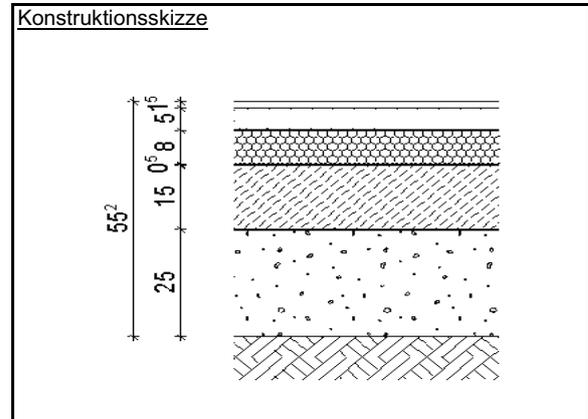
Nr.	Leistungs-bereich	Bezeichnung	Ausmaß Stück	Menge je Einheit	Menge	Kosten je Einheit	Herstellungs kosten k
1	LB 002/23	Fundamentaushub als Handaushub	60,0m ²	0,25m ³	15,0m ³	92,00	1380,00
2	LB 002/29	Tragschicht, kapillarbrechend, 25cm	89,3m ²	1	89,3m ²	12,00	1070,00
3	LB 013/1	Trennlage auf Kiesfilter	89,3m ²	1	89,3m ²	2,00	180,00
4	LB 013/3	Fundamentbeton unbewehrt	89,3m ²	0,15m ³	13,4m ³	143,00	1915,00
5	LB 025/3	Bituminöse Abdichtung	89,3m ²	1	89,3m ²	15,00	1340,00
6	LB 025/9	Wärmedämmung	89,3m ²	1	89,3m ²	13,00	1160,00
7	LB 025/12	Trennlage Zementestrich	89,3m ²	1	89,3	1,00	90,00
8	LB 025/16	Zementestrich, 5cm, schwimmend, mit Randstreifen	89,3m ²	1	89,3	15,00	1340,00
8475,00

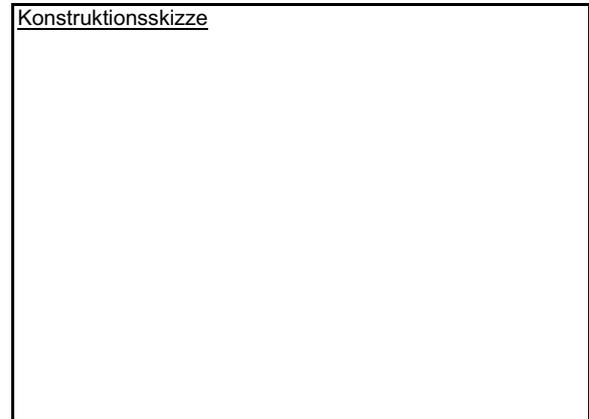
Nr.	Leistungs-bereich	Bezeichnung	Ausmaß Stück	Menge je Einheit	Menge	Kosten je Einheit	Herstellungs-kosten k
1	LB 012/50	Ziegel flach im Erdreich verlegt	16,6m ²	1,0	16,6m ²	38,00	630,00
2	LB 016/3	Balken, Nadelholz, ca.24/20, flach im Erdreich verlegt	3,75m ²	0,2m ³	0,75m ³	415,00	310,00
3	LB 014/16	Natursteinpflaster im Erdreich verlegt	24,5m ²	1,0	24,5m ²	80,00	1960,00
							2900,00

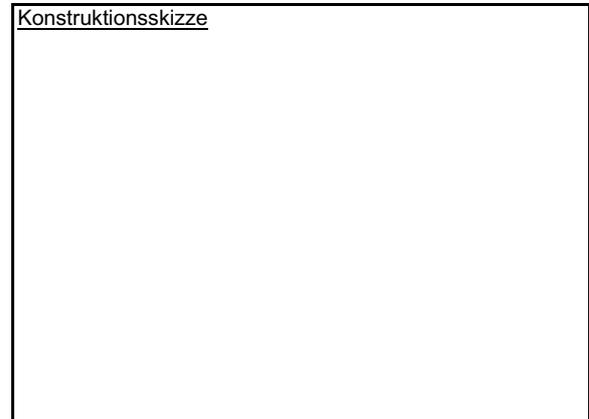
Nr.	Leistungs- bereich	Bezeichnung	Ausmaß Stück	Menge je Einheit	Menge	Kosten je Einheit	Herstellungs- kosten k
1	LB 002/20	Fundamentaushub, 80cm	61,0m ²	0,8m ³	48,8m ³	27,00	1320,00
2	LB 002/29	Tragschicht, kapillarbrechend, 25cm	61,0m ²	1	61,0m ²	12,00	730,00
3	LB 013/1	Trennlage auf Kiesfilter	61,0m ²	1	61,0m ²	2,00	120,00
4	LB 013/3	Fundamentbeton bewehrt	61,0m ²	0,15m ³	9,15m ³	143,00	1310,00
							3480,00

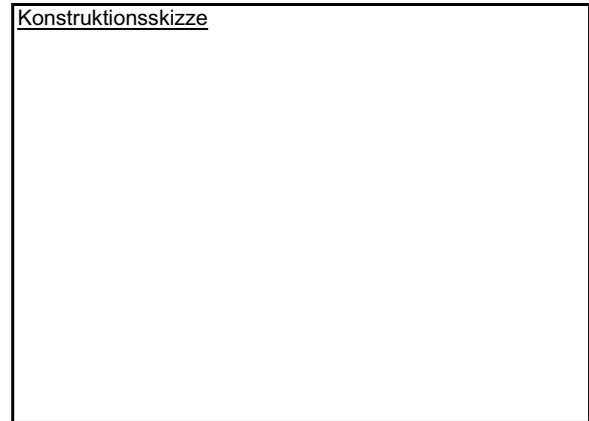
Nr.	Leistungs-bereich	Bezeichnung	Ausmaß Stück	Menge je Einheit	Menge	Kosten je Einheit	Herstellungskosten k
1	LB 012/23	Mauerwerk, einschalig, 44cm	50,0m ²	0,44m ³	22,0m ³	280,00	6160,00
							6160,00

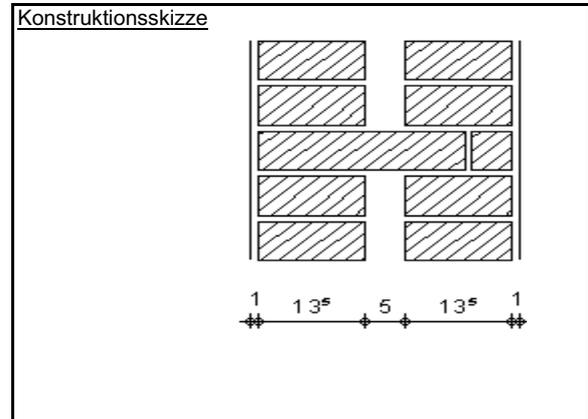
Nr.	Leistungs-bereich	Bezeichnung	Ausmaß Stück	Menge je Einheit	Menge	Kosten je Einheit	Herstellungskosten k
1	LB 012/23	Zweischaliges Mauerwerk	84,0m ²	0,34m ³	29,0m ³	280,00	8120,00
2	LB 012/3	Sperrschicht	28,0m	1,0	28,0m	6,00	170,00
3	LB 023/12	Kalkzementputz, einlagig	168,0m ²	1,0	168,0m ²	17,00	2860,00
							11150,00

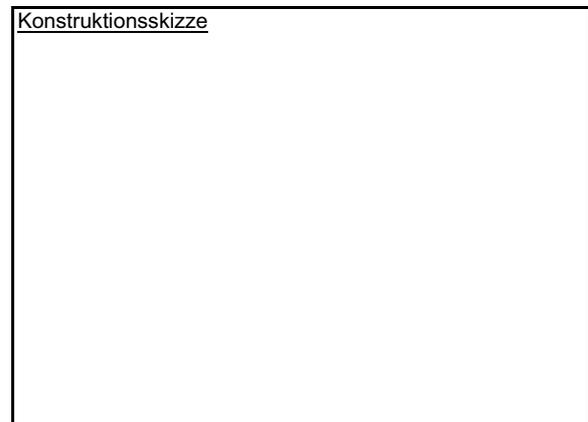
Nr.	Leistungs-bereich	Bezeichnung	Ausmaß Stück	Menge je Einheit	Menge	Kosten je Einheit	Herstellungs-kosten k
1	LB 012/23	Mauerwerk, d= 24cm	18,25m ²	0,24m ³	4,4m ³	280,00	1230,00
2	LB 023/12	Kalkzementputz, einlagig	18,25m ²	1,0	18,25m ²	17,00	310,00
							1540,00

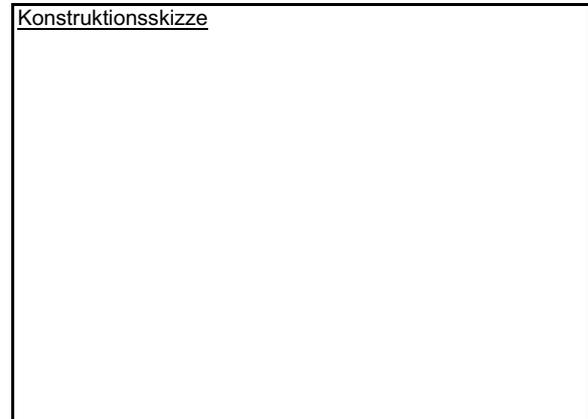
Nr.	Leistungs- bereich	Bezeichnung	Ausmaß Stück	Menge je Einheit	Menge	Kosten je Einheit	Herstellungs- kosten k
1	LB 012/23	Ziegelmauerwerk	136,0m ²	0,28m ³	38,1m ³	280,00	10660,00
2	LB 012/3	Sperrschicht	28,0m	1,0	28,0m	6,00	170,00
3	LB 023/12	Kalkzementputz, einlagig	272,0m ²	1,0	272,0m ²	17,00	4625,00
4	LB 023/15	Leibungen, innen	2,5m ²	1,0	2,5m ²	12,00	30,00
							15485,00

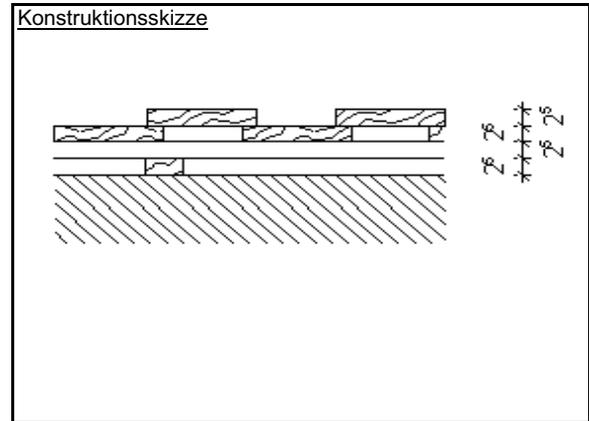
Nr.	Leistungs- bereich	Bezeichnung	Ausmaß Stück	Menge je Einheit	Menge	Kosten je Einheit	Herstellungs- kosten k
1	LB 016/3	Lattung, 2,4/ 4,8cm	51,0m ²	3,0lfm	153,0lfm	2,00	310,00
2	LB 080/ 31	Schalung Lärche	51,0m ²	1	51,0m ²	135,00	6885,00
							7195,00

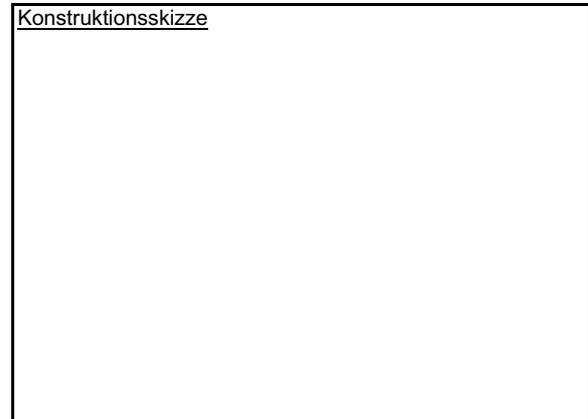
Nr.	Leistungs-bereich	Bezeichnung	Ausmaß Stück	Menge je Einheit	Menge	Kosten je Einheit	Herstellungs-kosten k
1	LB 012/23	Ziegelmauerwerk	27,3m ²	0,28m ³	7,7m ³	280,00	2140,00
2	LB 023/12	Kalkzementputz, einlagig	54,6m ²	1,0	54,6m ²	17,00	930,00
							3070,00

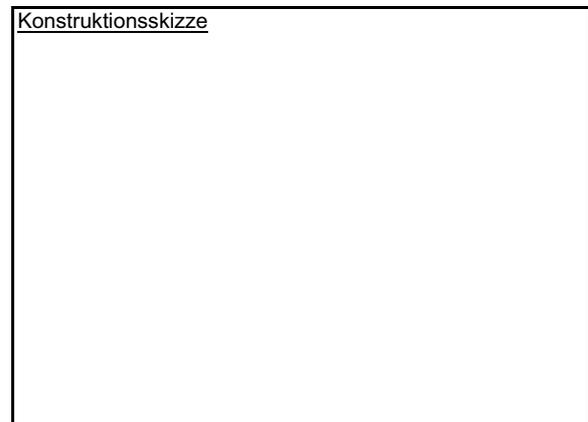
Nr.	Leistungs-bereich	Bezeichnung	Ausmaß Stück	Menge je Einheit	Menge	Kosten je Einheit	Herstellungs kosten k
1	LB 012	Tragendes Mauerwerk aus Porenbeton	25,0m ²	0,28m ³	7,0m ³	288,00	2015,00
3	LB 23/24	Außenputz, zweilagig	25,0m ²	1	25,0m ²	32,00	800,00
4	LB 23/11	Kalk-Gipsputz, innen, einlagig	25,0m ²	1	25,0m ²	14,00	350,00
							3165,00

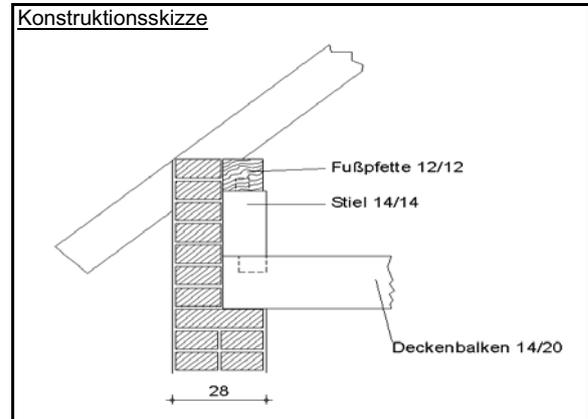
Nr.	Leistungsbereich	Bezeichnung	Ausmaß Stück	Menge je Einheit	Menge	Kosten je Einheit	Herstellungskosten k
1	LB 016/3	Stiel, Nadelholz, 14/14, 25cm	10 Stk.	0,005m ³	0,05m ³	415,00	25,00
2	LB 016/3	Fußpfette, Nadelholz, 12/12	20,0 lfm	0,015m ³	0,3m ³	415,00	125,00
3	LB 016/7	Abbund	25,0 lfm	1,0	25,0 lfm	7,00	175,00
4	LB 012/6	Mauerwerk, 12,5cm, nicht tragend	10,0m ²	1,0	10,0m ²	50,00	500,00
5	LB 012/39	Ausmauerungen, Fachwerk	10,0m ²	1,0	10,0m ²	70,00	700,00
							1525,00

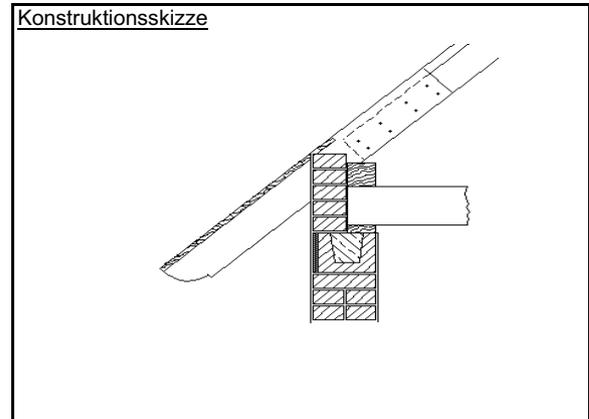
Nr.	Leistungs-bereich	Bezeichnung	Ausmaß Stück	Menge je Einheit	Menge	Kosten je Einheit	Herstellungskosten k
1	LB 012/37	Ziegel U-Schale, Ringanker	29,0m	1	29,0m	35,00	1015,00
2	LB 012/9	nichttragendes Mauerwerk, Porenbeton	12,1m ²	1	12,1m ²	57,00	690,00
3	LB 023/20	Wärmedämmung außen	6,0m ²	1	6,0m ²	21,00	125,00
							1830,00

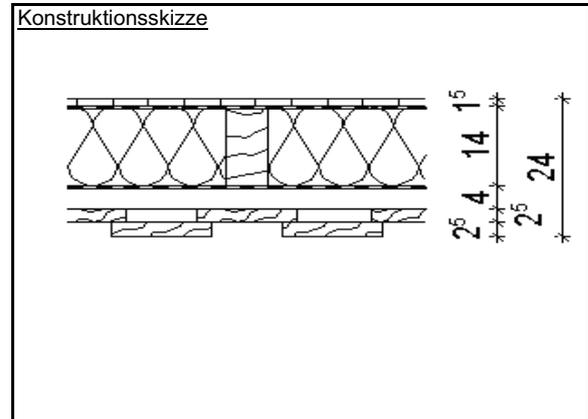
Nr.	Leistungs-bereich	Bezeichnung	Ausmaß Stück	Menge je Einheit	Menge	Kosten je Einheit	Herstellungskosten k
1	LB 016/40	Holzständerwand, außen, kompl.	16,0m ²	1	16,0m ²	75,00	1200,00
2	LB 080/ 31	Schalung Lärche	16,0m ²	1	16,0m ²	135,00	2160,00
							3360,00

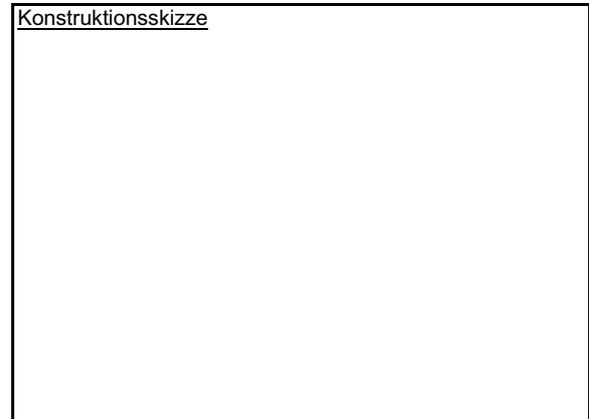
Nr.	Leistungs-bereich	Bezeichnung	Ausmaß Stück	Menge je Einheit	Menge	Kosten je Einheit	Herstellungskosten k
1	LB 012/23	Mauerwerk, einschalig, 28cm	10,3m ²	0,28m ³	3,0m ³	280,00	840,00
							840,00

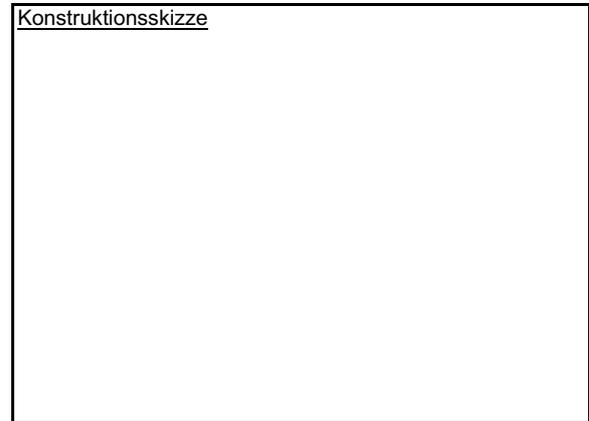
Nr.	Leistungs- bereich	Bezeichnung	Ausmaß Stück	Menge je Einheit	Menge	Kosten je Einheit	Herstellungs- kosten k
1	LB 012/13	Öffnung im MW schließen	1,5m ²	1	1,5m ²	86,00	130,00
2	LB 012/14	Sturz über Wandöffnung	1 Stk.	1	1 Stk.	33,00	35,00
3	LB 012	Tragendes Mauerwerk aus Porenbetonsteinen 24cm	7m ²	0,24m ³	1,7m ³	288,00	485,00
4	LB 023/11	Kalk-Gipsputz, einlagig	14,0m ²	1	14,0m ²	17,00	240,00
							890,00

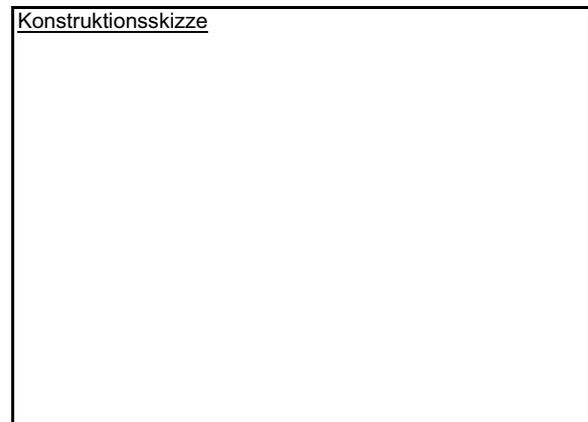
Nr.	Leistungs-bereich	Bezeichnung	Ausmaß Stück	Menge je Einheit	Menge	Kosten je Einheit	Herstellungskosten k
1	LB 012	Tragendes Mauerwerk aus Porenbeton, 28cm	54,5m ²	0,28m ³	15,3m ³	290,00	4440,00
2	LB 023/11	Kalk-Gipsputz, innen, einlagig	109,0m ²	1	109,0m ²	17,00	1855,00
							6295,00

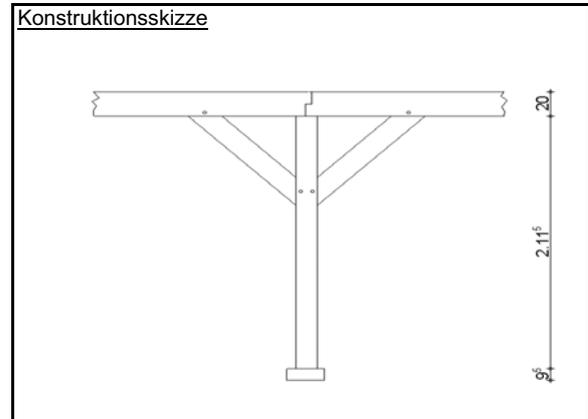
Nr.	Leistungsbereich	Bezeichnung	Ausmaß Stück	Menge je Einheit	Menge	Kosten je Einheit	Herstellungskosten k
1		Unterzug, 20/20, Länge 10,0m	10,0lfm	0,04m ³	0,4m ³		165,00
2	LB 016/3	Stiel, 14/20, 2,15m	1 Stk.	0,06m ³	0,06m ³	415,00	25,00
3		Kopfband, 14/14, Länge 1,1m	2 Stk.	0,02m ²	0,04m ²		35,00
4	LB 016/7	Abbund Bauholz	14,5m	1,0	14,5m	7,00	100,00
							325,00

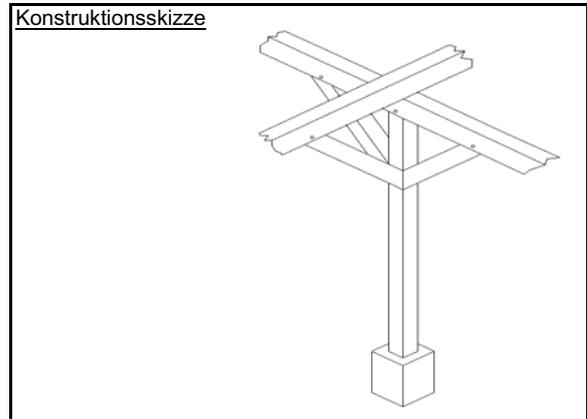
Nr.	Leistungs- bereich	Bezeichnung	Ausmaß Stück	Menge je Einheit	Menge	Kosten je Einheit	Herstellungs- kosten k
1		Unterzug 14/20	2 Stk.	0,2m ³	0,4m ³		165,00
2	LB 016/3	Stiel 14/14	2 Stk.	0,05m ³	0,1m ³	415,00	40,00
3		Kopfband 14/14	6 Stk.	0,02m ³	0,12m ³		50,00
4	LB 016/7	Abbund Bauschnittholz	50,0m	1	50,0m	7,00	350,00
							605,00

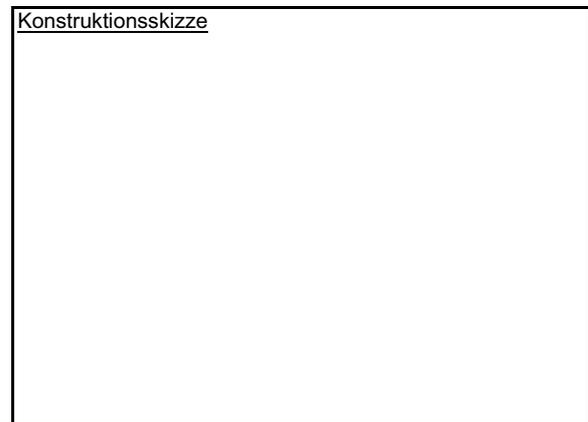
Nr.	Leistungs-bereich	Bezeichnung	Ausmaß Stück	Menge je Einheit	Menge	Kosten je Einheit	Herstellungs kosten k
1	LB 012	Tragende Innenwand Porenbeton 17,5cm	22,5m ²	0,175m ³	4m ³	288,00	1150,00
2	LB 023/11	Kalk-Gipsputz, innen, einlagig	45,0m ²	1	45,0m ²	17,00	765,00
3	LB 039/15	LBW 80mm, einlagig, einseitig peplankt	14,0m ²	1	14,0m ²	45,00	630,00
4	LB 039/16	LBW 11,5cm, beids., dop. bepl.	9,0m ²	1	9,0m ²	62,00	560,00
5	LB 039/16	LBW 11,5cm, beids., dop. bepl., innenseitig Feuchtschutzplatten	14,0m ²	1	14,0m ²	65,00	910,00
6	LB 039/17	LBW, d=16,5cm, beids. dop. bepl.	17,2m ²	1	17,2m ²	60,00	1030,00
							5045,00

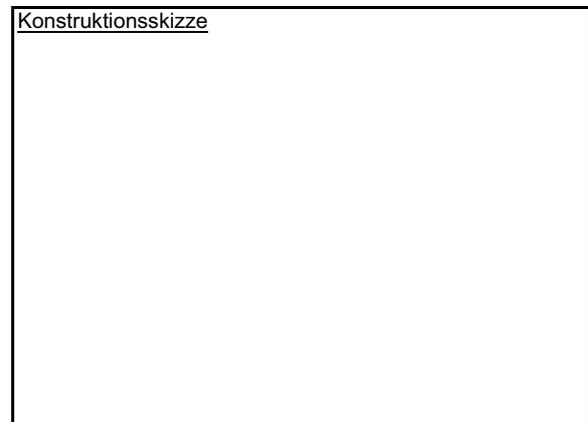
Nr.	Leistungs-bereich	Bezeichnung	Ausmaß Stück	Menge je Einheit	Menge	Kosten je Einheit	Herstellungskosten k
1	LB 027/1	Holz- Türelement, einflüglig	6 Stk.	-	6 Stk.	800,00	4800,00
							4800,00

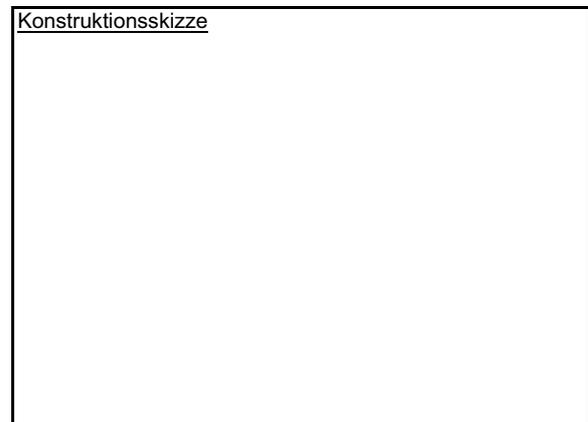
Nr.	Leistungs-bereich	Bezeichnung	Ausmaß Stück	Menge je Einheit	Menge	Kosten je Einheit	Herstellungs-kosten k
1	LB 027/5	Innen- Türelement, einfl., Türblatt und Zarge, inkl. Drückergarnitur	10 Stk.	-	10 Stk.	500,00	5000,00
							5000,00

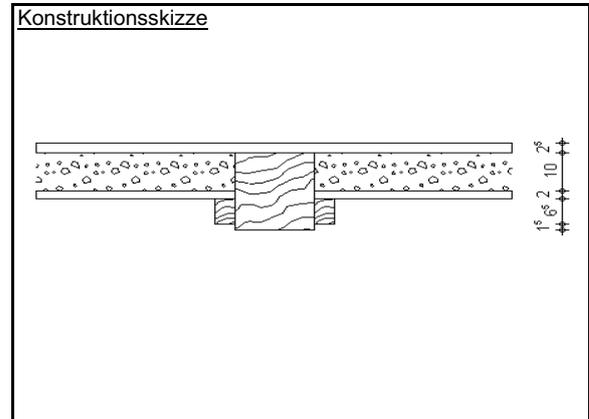
Nr.	Leistungs-bereich	Bezeichnung	Ausmaß Stück	Menge je Einheit	Menge	Kosten je Einheit	Herstellungskosten k
1	LB 016/15	Dielung: Nadelholz, 2,5cm, gespundet, genagelt	18,0m ²	1,0	18,0m ²	19,00	345,00
2	LB 016/3 LB 016/7	Deckenbalken mit Wechsel, 16/20, inkl. Abbund	31,0m	0,03m ³ 1,0	1,0m ³ 31,0	415,00 7,00	635,00
3		Lehmschüttung, 10cm	12,3m ²	0,1m ³	1,3m ³		
4	LB 016/15	Einschübe, 2,5cm	12,3m ²	1,0	12,5m ²	16,00	750,00
5	LB 020/9	Latte, Nadelholz, 4/6,5	40,0m	1,0	40,0m	2,00	80,00
							1810,00

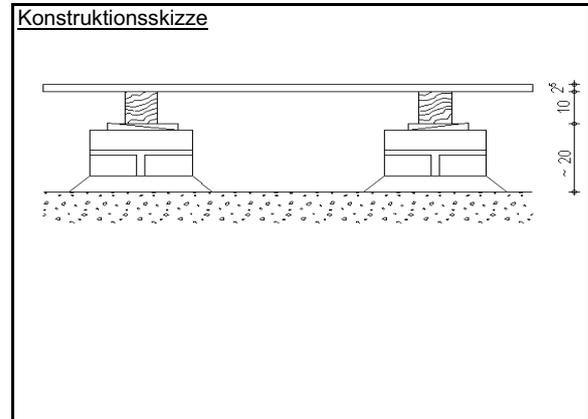
Nr.	Leistungs-bereich	Bezeichnung	Ausmaß Stück	Menge je Einheit	Menge	Kosten je Einheit	Herstellungs-kosten k
1	LB 016/15	Dielung, 25mm; Rauhpund, genagelt	41,00m ²	1,0	41,0m ²	19,00	780,00
2	LB 016/3	Lagerhölzer, 8/10	60,5lfm	0,008m ³	0,5m ³	415,00	210,00
3	LB 012/26	gemauerte Sockel 25/25	42 Stk.	0,15m	6,3m	95,00	600,00
4	LB 031/31	Sockelleiste	40,0lfm	1,0	40,0lfm	18,00	720,00
							2310,00
