Hochschule Neubrandenburg
University of Applied Sciences

Diplomarbeit

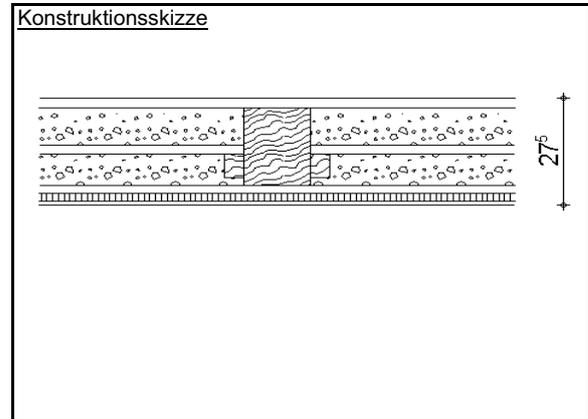
Nr.	Leistungs-bereich	Bezeichnung	Ausmaß Stück	Menge je Einheit	Menge	Kosten je Einheit	Herstellungskosten k
1	LB 023/18	Deckenputz, einlagig	70,0m ²	1,0	70,0m ²	19,00	1330,00
2	LB 016/15	Schalung, Nadelholz, 2,0cm	70,0m ²	1,0	70,0m ²	15,00	1050,00
3	LB 039	HWL -Platte, 2,0cm	70,0m ²	1,0	70,0m ²	10,00	700,00
4	LB 016/3	Deckenbalken, Nadelholz, 14/20, 9,2m	10Stk.	0,26m ³	2,6m ³	415,00	1080,00
5	LB 016/15	Einschübe, Nadelholz, 2,5cm	62,0m ²	1,0	62,0m ²	15,00	930,00
6		Lehm -Strohschüttung, 16cm	62,0m ²	0,16m ³	10,0m ³		
7	LB 016/15	Dielung Nadelholz, 2,5cm, Rauhspond, genagelt	77,0m ²	1,0	77,0m ²	19,00	1460,00
							6550,00

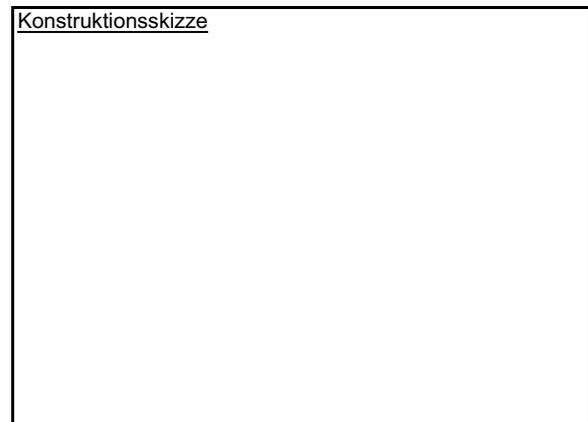
Nr.	Leistungs- bereich	Bezeichnung	Ausmaß Stück	Menge je Einheit	Menge	Kosten je Einheit	Herstellungs- kosten k
1	LB 024/33	Bodenfliese, 30x30cm	6,75m ²	1	6,75m ²	58,00	390,00
2	LB 036/19	Textiler Belag; Naturfaser	67,5m ²	1	67,5m ²	43,00	2900,00
3	LB 036/39	Sockelausbildung; Holzleiste	56,0lfm	1	56,0m	8,00	450,00
							3740,00

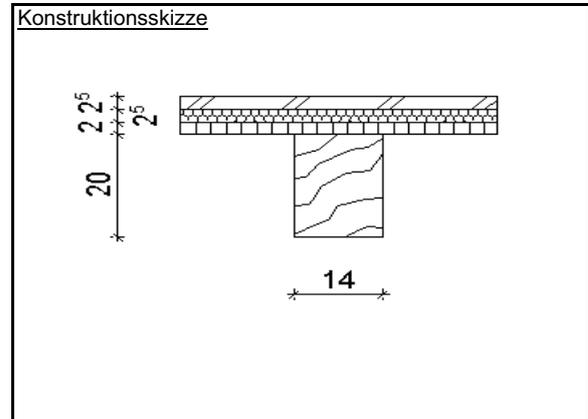
Nr.	Leistungsbereich	Bezeichnung	Ausmaß Stück	Menge je Einheit	Menge	Kosten je Einheit	Herstellungskosten k
1	LB 016/15	Raupundschalung, d= 22mm	61,0m ²	1	61,0m ²	19,00	1160,00
2	LB 016/21	Trockenestrich, inkl. Trittschalldämmung	61,0m ²	1	61,0m ²	55,00	3355,00
							4515,00

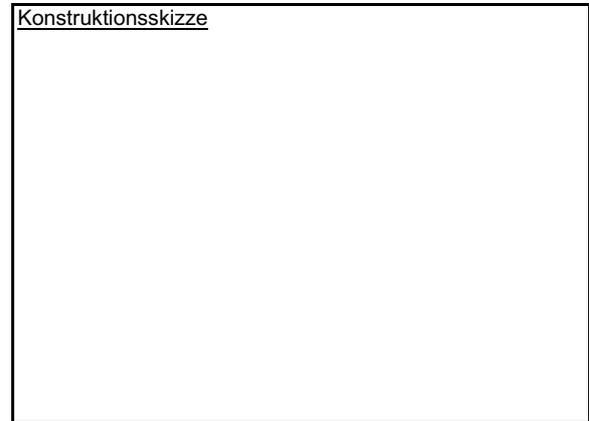
Nr.	Leistungs-bereich	Bezeichnung	Ausmaß Stück	Menge je Einheit	Menge	Kosten je Einheit	Herstellungskosten k
1	LB 039/5	Decken und Dachschrägenbekleidung, inkl. Unterkonstruktion und Dämmung	27,5m ²	1,0	27,5m ²	30,00	825,00
							825,00

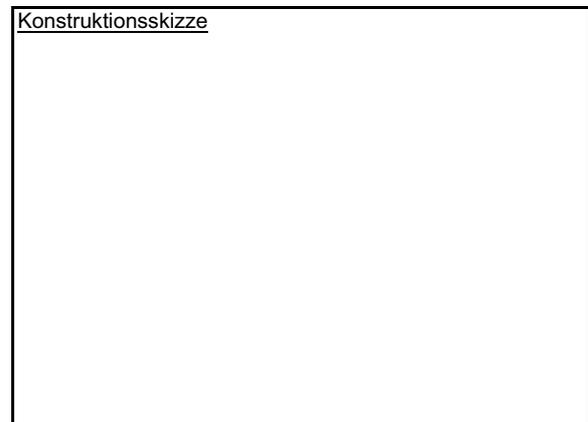
Nr.	Leistungs-bereich	Bezeichnung	Ausmaß Stück	Menge je Einheit	Menge	Kosten je Einheit	Herstellungskosten k
1	LB 016/45	Holztreppe, Wangentreppe	1 Stk.	-	1 Stk.	8000,00	8000,00
2	LB 016/46	Holztreppe, Einschubtreppe	1 Stk.	-	1 Stk.	735,00	735,00
							8735,00

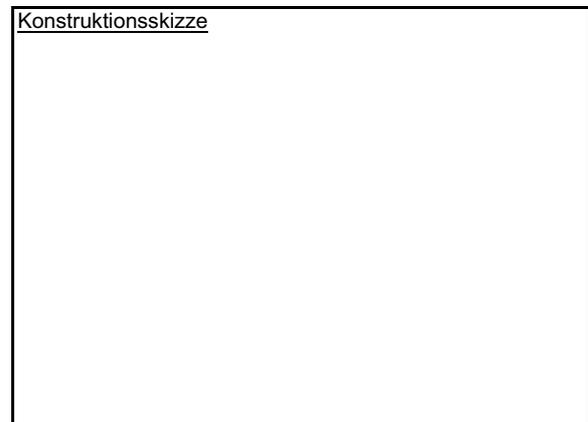
Nr.	Leistungs- bereich	Bezeichnung	Ausmaß Stück	Menge je Einheit	Menge	Kosten je Einheit	Herstellungs- kosten k
1	LB 013/3	Fundamentbeton, unbewehrt, 50cm	2,0m ²	0,5m ³	1,0m ²	143,00	143,00
2	LB 013/30	Ortbeton, Treppenlauf	0,54m ³	1	0,54m ³	399,00	215,00
3	LB 016/31	Schalung, Treppenlauf, 3 Stufen	3 Stk.	0,36m ²	1,08m ²	100,00	110,00
4	LB 003/39	Natursteinmauerwerk, d=20cm	2 Stk.	-	2 Stk.	140,00	280,00
							748,00

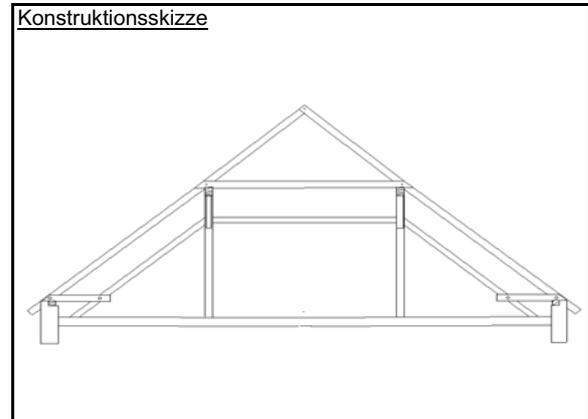
Nr.	Leistungs-bereich	Bezeichnung	Ausmaß Stück	Menge je Einheit	Menge	Kosten je Einheit	Herstellungskosten k
1	LB 016/3	Fußpfette, 12/12	17,0m	0,014m ³	0,24m ³	415,00	100,00
2		Stiel, 14/14, 2,9m	6Stk.	0,06m ³	0,34m ³		140,00
3		Stuhlrähm, 14/20,	37,0m	0,03m ³	1,04m ³		430,00
4		Druckstrebe, 14/14, 3,5m	6Stk.	0,07m ³	0,4m ³		160,00
5		Druckriegel, 14/14, 3,6m	3Stk.	0,07m ³	0,21m ³		90,00
6		Kopfband, 10/14, 1,10m	12Stk.	0,02m ³	0,18m ³		75,00
7		Zange, 8/16, 4,0m	5Stk.	0,05m ³	0,26m ³		110,00
8		Kehlbalken, 10/14, 3,6m	9Stk.	0,05m ³	0,45m ³		185,00
9		Wechsel, 10/14, 1,6m	4Stk.	0,02m ³	0,09m ³		40,00
10		Sparren, 10/14, 7,0m	44Stk.	0,1m ³	4,4m ³		1825,00
11	LB 016/7	Abbund Bauschnittholz	483,0lfm	1,0	483,0lfm	7,00	3380,00
							6535,00

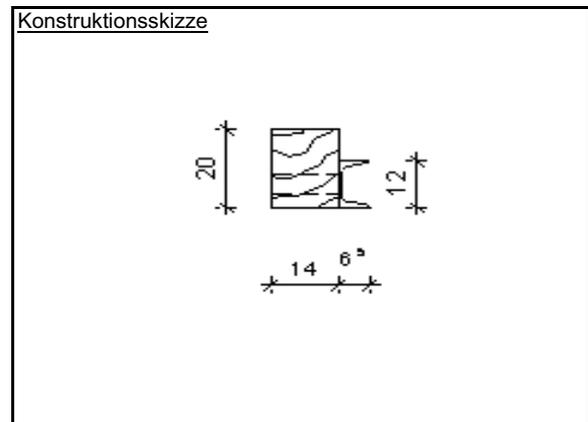
Nr.	Leistungs- bereich	Bezeichnung	Ausmaß Stück	Menge je Einheit	Menge	Kosten je Einheit	Herstellungs- kosten k
1	LB 017/1	U - Stahl 120; 7,0m	2 Stk.	934kg	1868kg	2,00	3740,00
2	LB 016/48	Kleineisenteile, Befestigung	pausch.	-	-	-	200,00
							3940,00

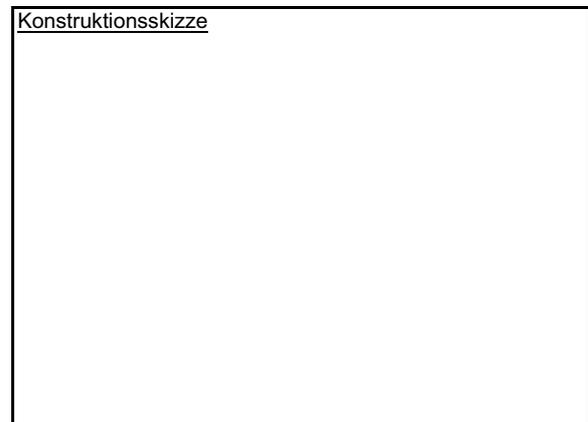
Nr.	Leistungs- bereich	Bezeichnung	Ausmaß Stück	Menge je Einheit	Menge	Kosten je Einheit	Herstellungs- kosten k
1	LB 016/3	Fußpfette 14/10, Länge 5,15m	1Stk.	0,07m ³	0,07m ³	415,00	30,00
2		Sparren 10/18, Länge 3,75m	7 Stk.	0,07m ³	0,5m ³		210,00
3	LB 016/48	Kleineisenteile	pausch.	-	-	-	100,00
							340,00

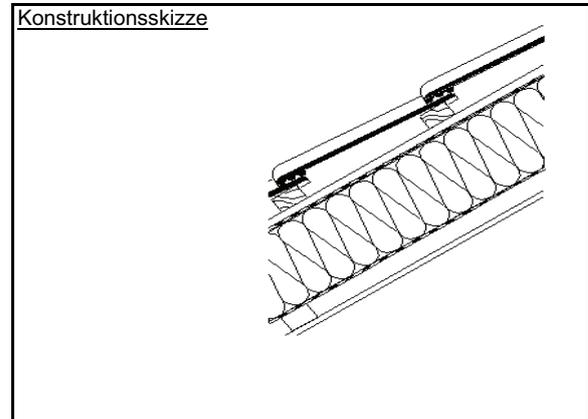
Nr.	Leistungs- bereich	Bezeichnung	Ausmaß Stück	Menge je Einheit	Menge	Kosten je Einheit	Herstellungs- kosten k
1	LB 020/20	Betonstein- Dacheindeckung	270,0m ²	1	270,0m ²	20,00	5400,00
2	LB 020/10	Konterlattung 24/48mm	270,0m ²	1	270,0m ²	6,00	1620,00
3	LB 020/11	Dachlattung	270,0m ²	1	270,0m ²	5,00	1350,00
4	LB 020/6	Unterspannbahn, diffusionsoffen	270,0m ²	1	270,0m ²	6,00	1620,00
5	LB 020/3	Zwischensparrendämmung 18cm	120,0m ²	1	120,0m ²	18,00	2160,00
6	LB 020/28	Ziegel-First	19,6m	1	19,6m	46,00	900,00
7	LB 020/16	Lüfterkamm	39,0m	1	39,0m	6,00	235,00
8	LB 020/17	Ortgangbrett	31,0m	1	31,0m	10,00	310,00
9	LB 020/13	Tauf u. Ortgangschalung, profiliert	41,0m ²	1	41,0m ²	20,00	820,00
10	LB 020/32	Pultdachanschlussblech	6,3m	1	6,3m	33,00	210,00
11	LB 020/42	Schornsteineinfassung	2 Stk.	-	2Stk.	185,00	370,00
							14995,00

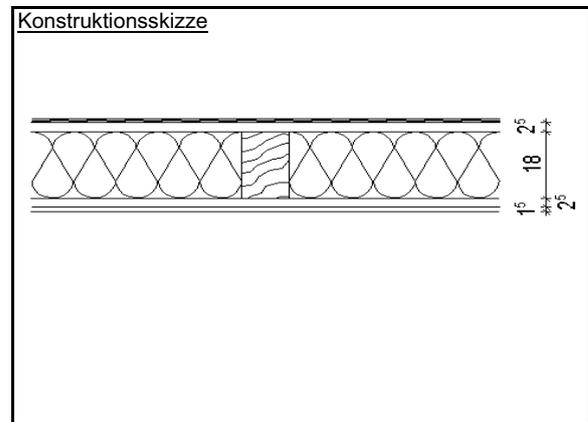
Nr.	Leistungs-bereich	Bezeichnung	Ausmaß Stück	Menge je Einheit	Menge	Kosten je Einheit	Herstellungskosten k
1	LB 021/5	Bitumenschweißbahn V60S4	23,4m ²	1	23,4m ²	10,00	235,00
2	LB 021/4	Bitumenbahn V13	"	1	"	4,00	95,00
3	LB 020//13	Schalung Rauhspund, 24mm	"	1	"	23,00	530,00
4	LB 020/3	Wärmedämmung	13,5m ²	1	13,5m ²	18,00	245,00
							1105,00

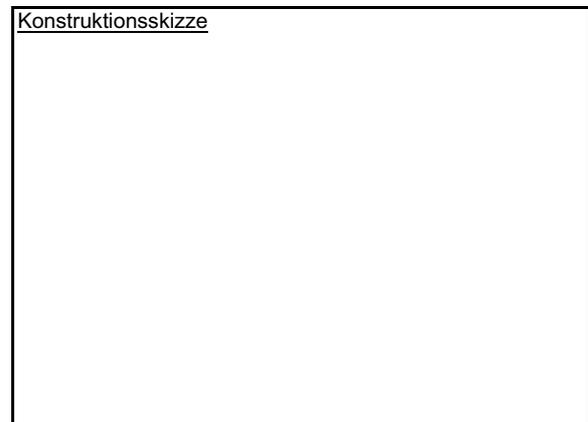
Nr.	Leistungs- bereich	Bezeichnung	Ausmaß Stück	Menge je Einheit	Menge	Kosten je Einheit	Herstellungs- kosten k
1	LB 022/4	Regenrinnen, 333, Titanzn.,	45,3m	1	45,3m	25,00	1130,00
2	LB 022/8	Rinnenstutzen	5 Stk.	-	5 Stk.	19,00	95,00
3	LB 022/12	Rinnenendstück	6 Stk.	-	6 Stk.	8,00	50,00
4	LB 022/13	Fallrohr Hauptdach	4 Stk.	3,0m	12,0m	23,00	275,00
5	LB 022/13	Fallrohr Gaube	1 Stk.	1,7m	1,7m	23,00	40,00
6	LB 022/16	Fallrohrbögen	10 Stk.	-	10 Stk.	14,00	140,00
7	LB 022/2	Rinneneinhang	45,3m	1	45,3m	17,00	770,00
							2500,00

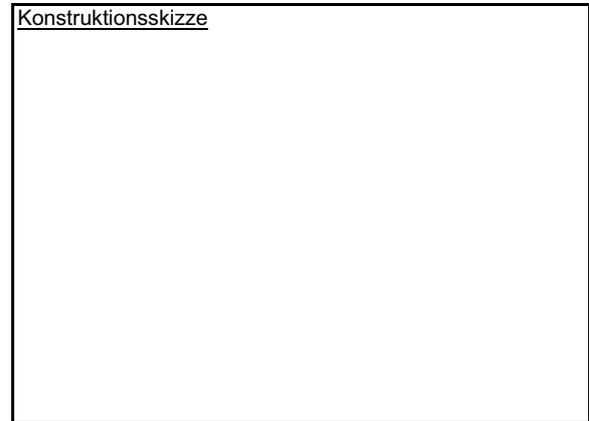
Nr.	Leistungs-bereich	Bezeichnung	Ausmaß Stück	Menge je Einheit	Menge	Kosten je Einheit	Herstellungs-kosten k
1	LB 012/41	Mauerwerk, einschalig, 12,5cm	41,0m ²	1,0	41,0m ²	180,00	7380,00
2	LB 023/12	Kalkzementputz, einlagig	38,5	1,0	38,5m ²	17,00	655,00
							8035,00
