Hochschule Neubrandenburg  
University of Applied Sciences

## **Diplomarbeit**

### Gartendenkmalpflegerische Zielstellung für das Denkmalensemble Schloss und Park Glücksbrunn

Neubrandenburg, Februar 2010

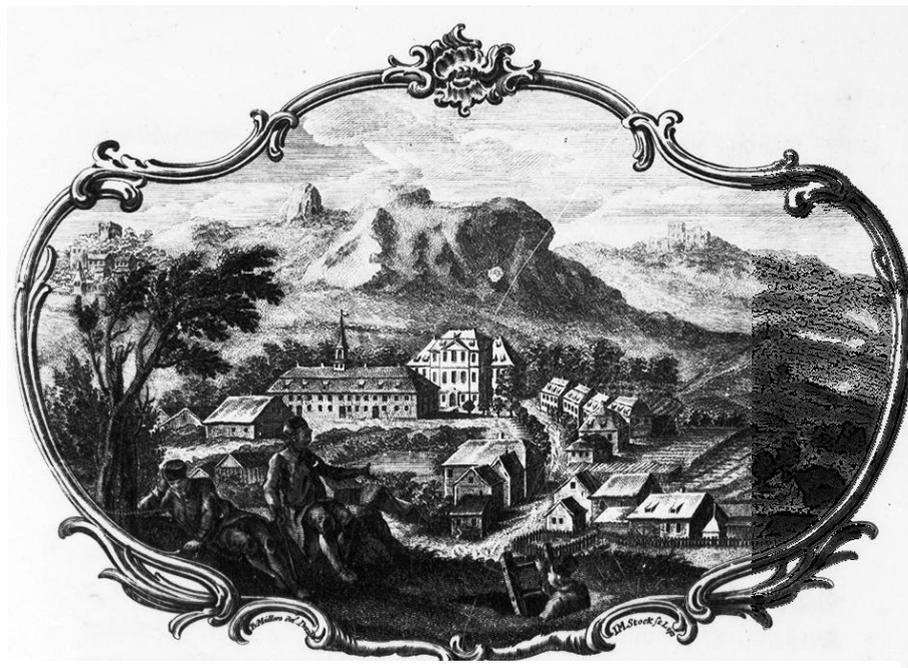
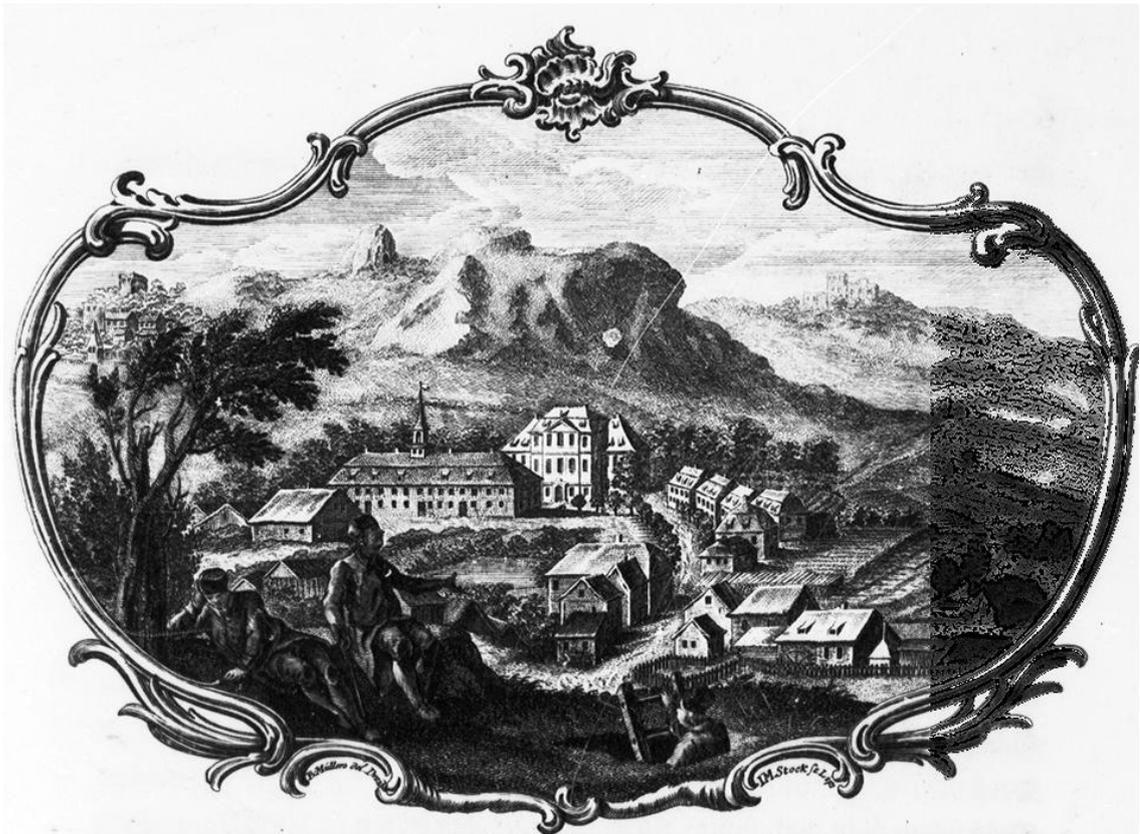
Ein Kupferstich von Glücksbrunn lag der Leichenpredigt für Karl Friedrich Trier († 1763) bei. Der Stich wurde „von dem Zeichner und Kupferstecher Johann Michael Stock (1737- 1773), [...] nach einer Zeichnung des nicht näher bekannten Malers B. Müller zu Dresden gestochen“<sup>1</sup>. Ein Exemplar der Predigt befindet sich im Besitz von G. Seib, der in seinem Beitrag zur Kunst und Kulturgeschichte den Stich zeigt und kurz erläutert.<sup>2</sup>

Abb. 6: Kupferstich um 1763

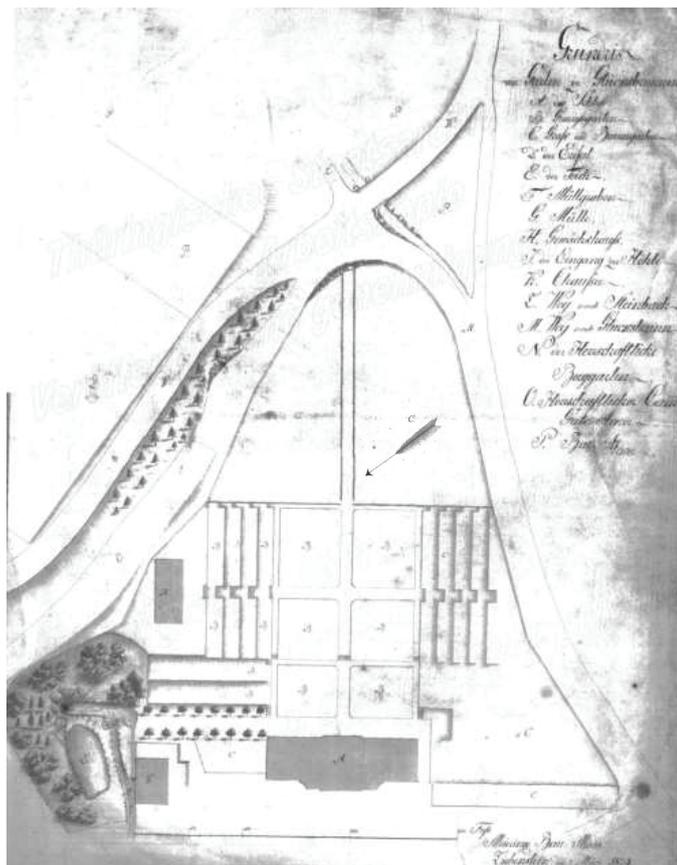
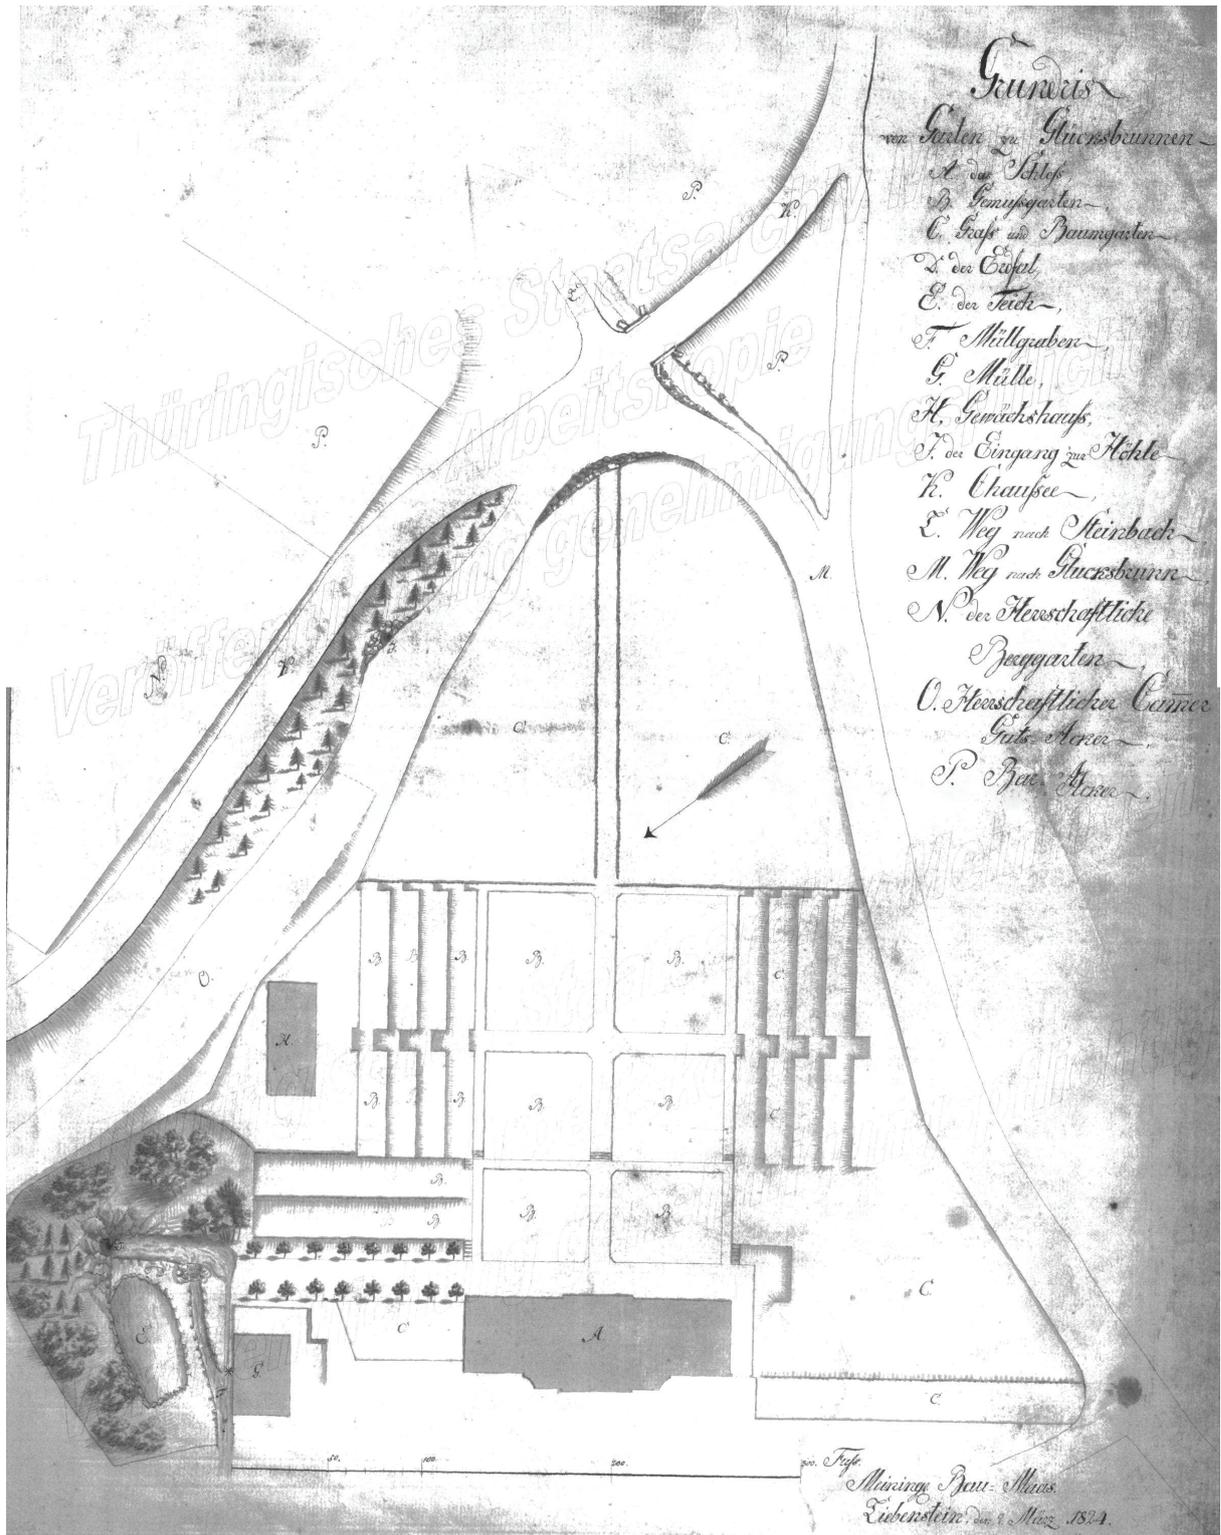
Abb. 7: „Meinige. Bau- Maas. Liebenstein, den 2. März 1824.“

Die nächste Aufzeichnung, die sich über die Parkanlage Glücksbrunn finden lässt, ist ein Plan vom 2. März 1824 mit der Bezeichnung „Grundriss von Garten zu Glücksbrunn“, den das Meininger Staatsarchiv aufbewahrt.<sup>1</sup> Bei dieser Aufzeichnung könnte es sich eventuell um einen Bestandsplan handeln, der von der Meininger Regierung in Auftrag gegeben wurde, weil das Schloss und die zugehörigen Grundstücke an Johann Christian Weiß verkauft werden sollten.

Auf dem Grundriss ist das Schloss, der Garten, die Quelle und die nahe gelegene Mühle mit dem dahinter liegendem kleinen Teich abgebildet. Das Schloss weist auf diesem Plan schon den gleichen Grundriss auf, den es auch heute noch besitzt. Es ist erkennbar, wie auch schon in Ansätzen im Plan von 1722, dass der Garten nach formalen Grundsätzen angelegt wurde. In der Legende werden alle Bestandteile des Gartens genau bezeichnet. Demnach waren die Kompartimente in der Mitte des Gartens und die nordöstlich angrenzenden Terrassen der Gemüsegarten (B). Im Plan ist deutlich die unterschiedliche Größe der einzelnen Kompartimente zu erkennen. Bei einem Blick vom Schloss über den Garten entsteht so eine optische Täuschung und die Fläche wirkt länger als sie in Wirklichkeit ist. Die Terrassen auf beiden Seiten der Kompartimente sind vierstufig und in der Mitte durch eine Art Aufgang geteilt. Am Ende des Aufgangs auf der linken Terrasse (nördlich) befindet sich ein weiteres Gebäude,

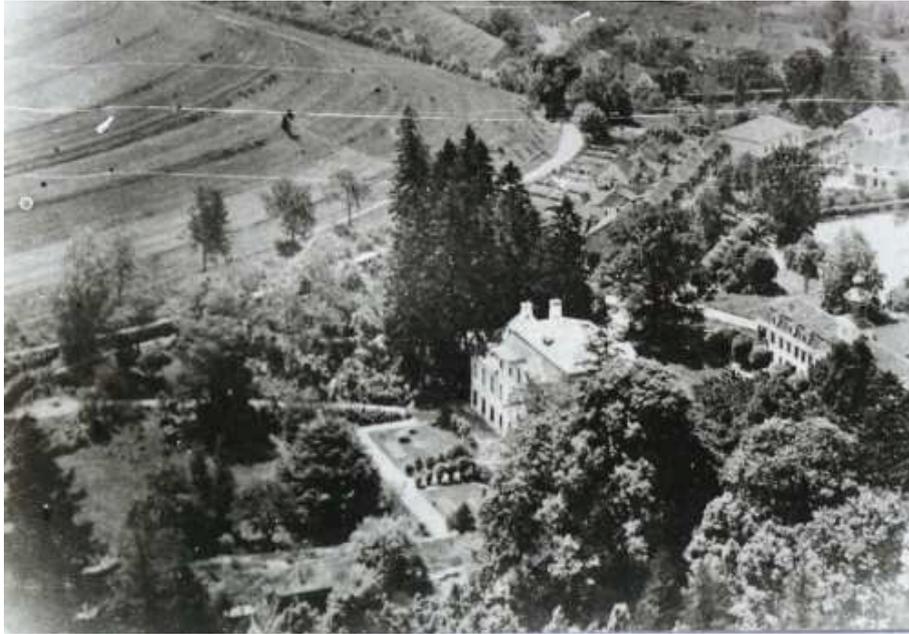
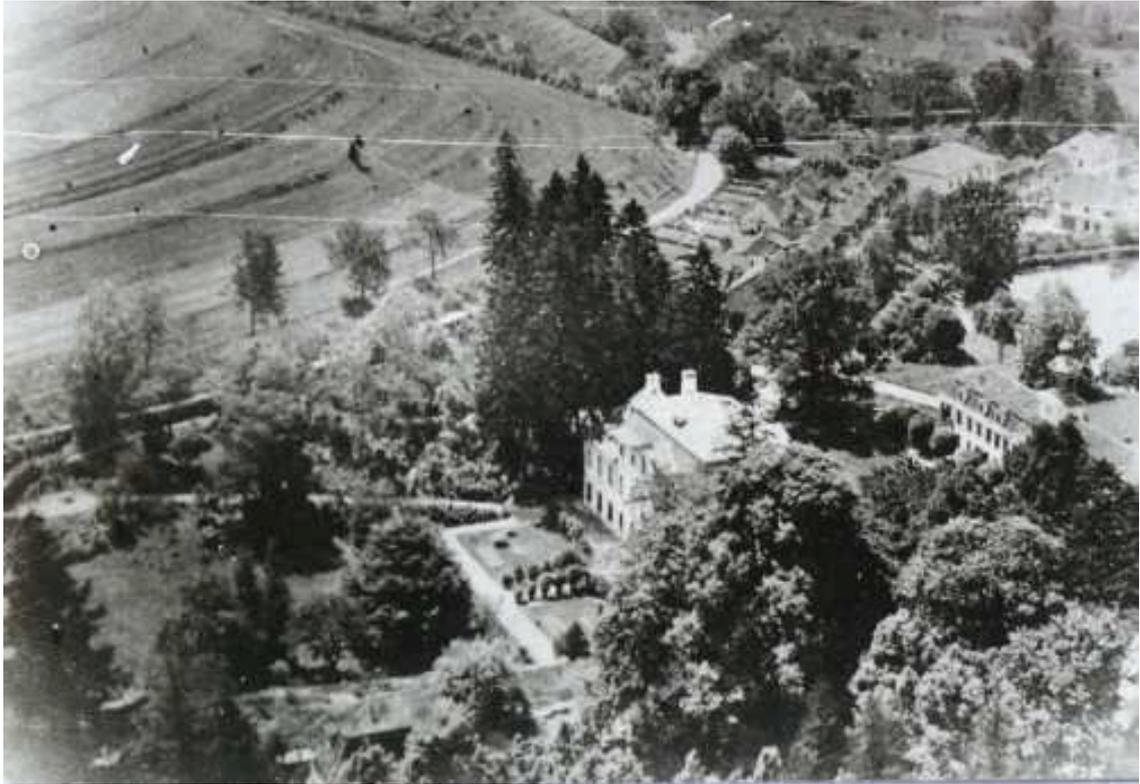
Dieses Foto von Glücksbrunn<sup>1</sup> wurde von den Felsen des Altensteiner Parks aus in Richtung Süden fotografiert, das Jahr der Aufnahme ist allerdings nicht bekannt. Nach näherem Betrachten und im Vergleich mit späteren Aufnahmen kann das Foto etwa um 1860 eingeordnet werden. Es zeigt beinahe den gleichen Ausschnitt, wie die obere Lithografie. Das helle Gebäude im Vordergrund ist das Schloss. Links davon erstreckt sich der nun landschaftlich gestaltete Garten. Direkt am Schloss blieben zwei der sechs Kompartimente in abgewandelter Form erhalten. Entlang des Mittelweges und zum Schloss hin sind sie mit Pflanzen eingefasst, wahrscheinlich Kübelpflanzen, die im Gewächshaus überwinterten. Auf dem Foto erkennt man unterhalb dieser Parterre zwischen den Bäumen das Dach des Gewächshauses. Links vor dem Dach sind sogar die Beete vor dem Gewächshaus/Orangerie zu sehen (im folgenden Katasterplan eindeutiger zu erkennen). Die Wegführung im Garten hat sich im Gegensatz zum formalen Garten geändert, was in den folgenden Plänen näher erläutert wird. Am linken Bildrand ist eine kleine Platzfläche mit einem Weg zum Schloss zu sehen. Im heutigen Bestand ist dieser Aussichtspunkt noch immer vorhanden. Oberhalb (südlich) des Schlosses stehen große Nadelbäume, die vermutlich aus dem Gras- und Baumgarten der Familie Trier als ein Gestaltungselement des Gartens und zur Einrahmung des Schlosses erhalten blieben. Die anderen Bäume im Garten sind dagegen klein und scheinen noch nicht so lange dort zu wachsen. Ob es eine Abpflanzung zur Straße gab, ist in diesem Bild nicht eindeutig auszumachen, aber der Sichtkontakt zwischen Straße und Schloss wurde durch die vielen Gehölze in jedem Fall eingeschränkt. Am rechten Bildrand, gegenüber vom Schloss steht der Lange Bau, vor dem eine Reihe beschnittener Kugelbäume wächst, die im Schatten des großen Laubbaums

Abb. 10: Ostansicht des Glücksbrunner Schlosses

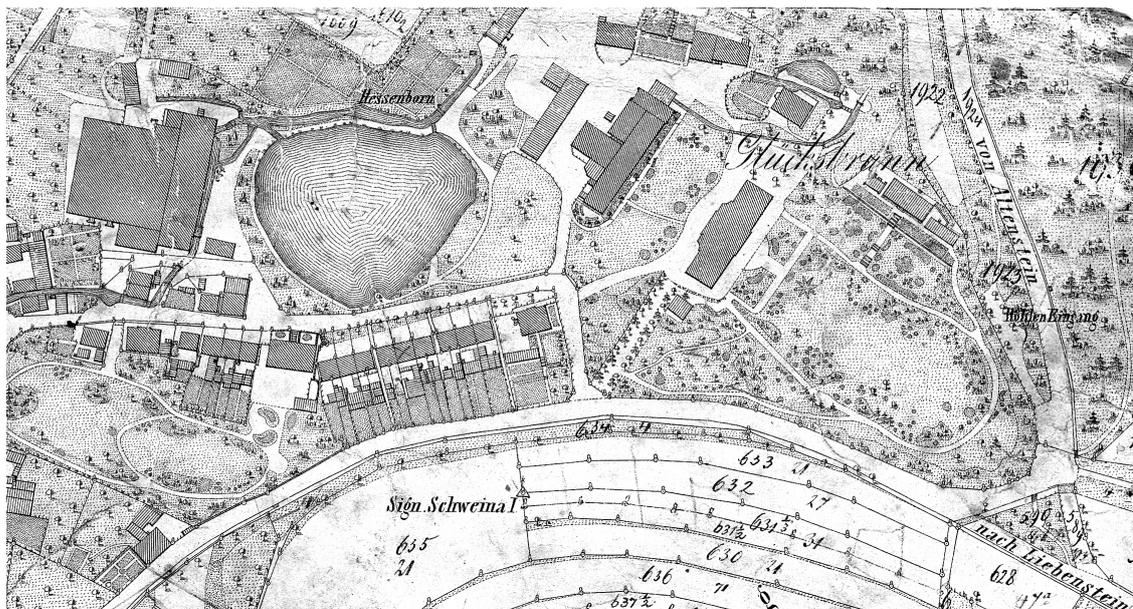
Abb. 12: undatierter Katasterplan

Das Schloss hat den gleichen Grundriss wie in dem Plan von 1824. Zwischen dem Schloss und dem Langen Bau sind eine Rasenfläche mit verschiedenen Pflanzbeeten und drei Laub- und ein Nadelbaum im Norden. Durch die Rasenfläche führt vom Eingang des Schlosses ein Pfad zum Langen Bau. Vor dem Gebäude sind lange rechteckige Beete dargestellt auf denen in regelmäßigen Abständen Bäume gepflanzt sind. Auf der Freifläche zwischen dem Schloss und der Mühle stehen mehrere einzelne Laubbäume, wie auch schon in der Abbildung von Rückert. Die Allee zwischen dem Schloss und der Quelle, die ebenfalls im Plan von 1824 eingezeichnet ist, besteht auch noch in diesem Plan. Ebenso wie der kleine Teich hinter der Mühle und die Bachabzweigung zum Mühlradantrieb. Nördlich der Mühle mit dem Teich und der Quelle befinden

Das große Gebäude westlich des Hüttenteichs ist die von Weiß eingerichtete Kammgarnspinnerei. In diesem Plan wird die landschaftliche Einbindung des Teiches durch den umlaufenden Weg deutlich. Ebenso ist die Fabrikanlage Teil der Gestaltung des gesamten Ortteils Glücksbrunn.

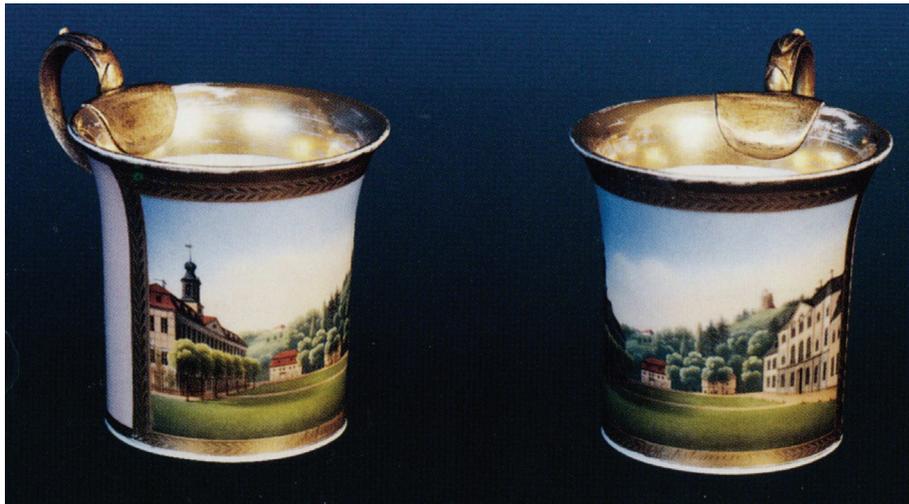
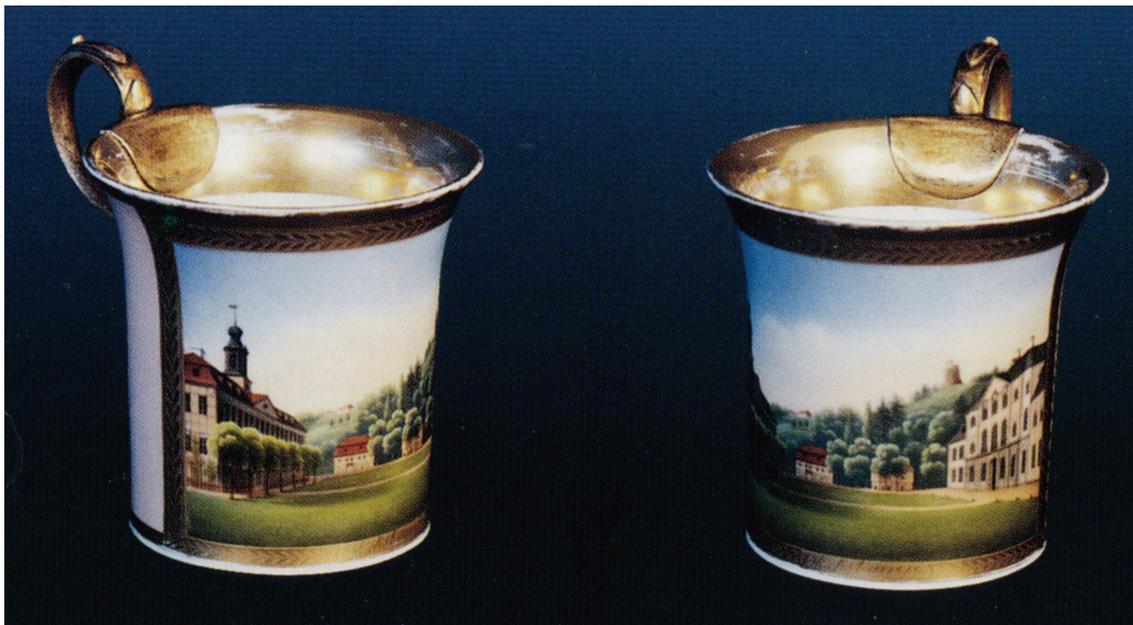
Eine weitere Abbildung findet sich auf einer Tasse aus der ersten Hälfte des 19. Jahrhunderts.<sup>1</sup>

Abb. 13: Ansichtstasse von Glücksbrunn, 1. Hälfte 19. Jh.

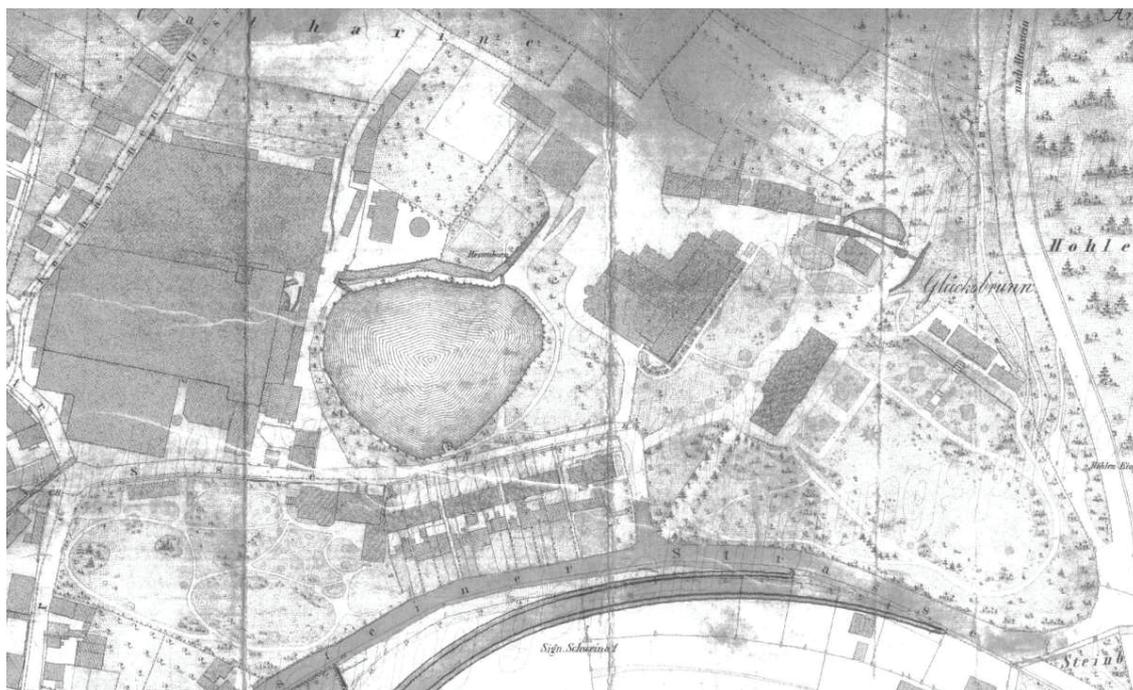
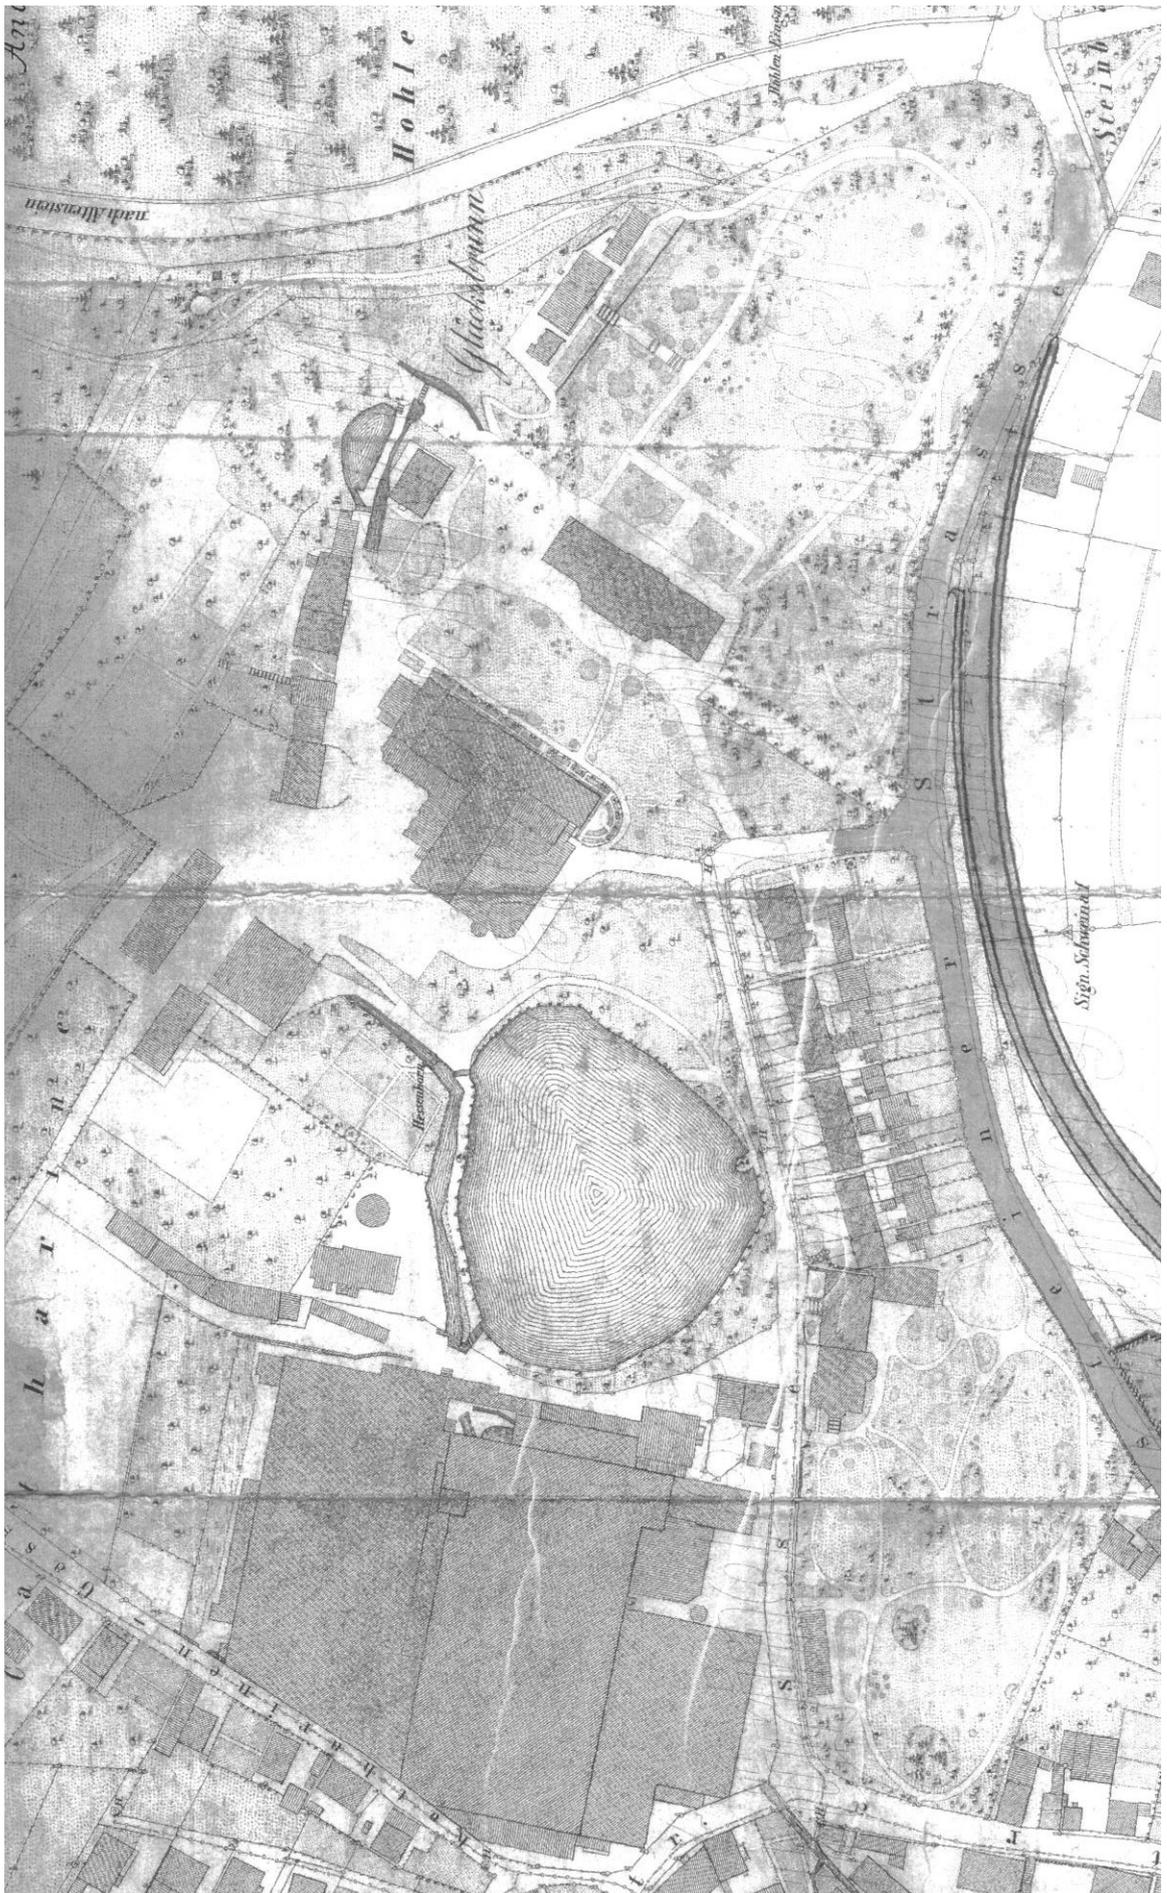
Abb. 14: Domäne Schweina (1870)

Diese Karte zeigt einen größeren Ausschnitt als die vorherige, so ist an dem Weg im Norden der Orangerie, der Richtung Altensteiner Schloss führt, eine Art Aussichtspunkt bzw. Sitzecke zu erkennen. Der Zeichnung nach ist der runde kleine Platz mit einer kleinen Mauer und einigen Bäumen umgeben. Rechts davon befindet sich eine kleine rechteckige Markierung, deren Bedeutung noch nicht bekannt ist.

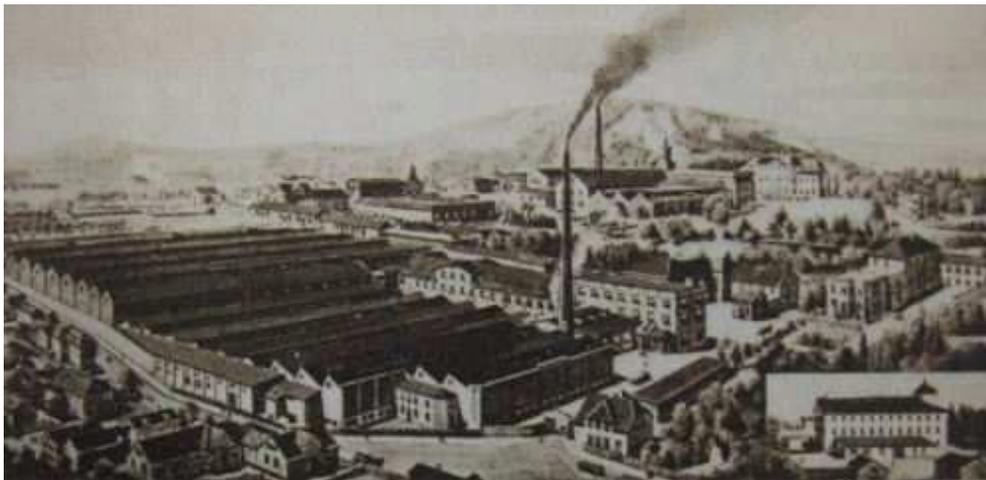
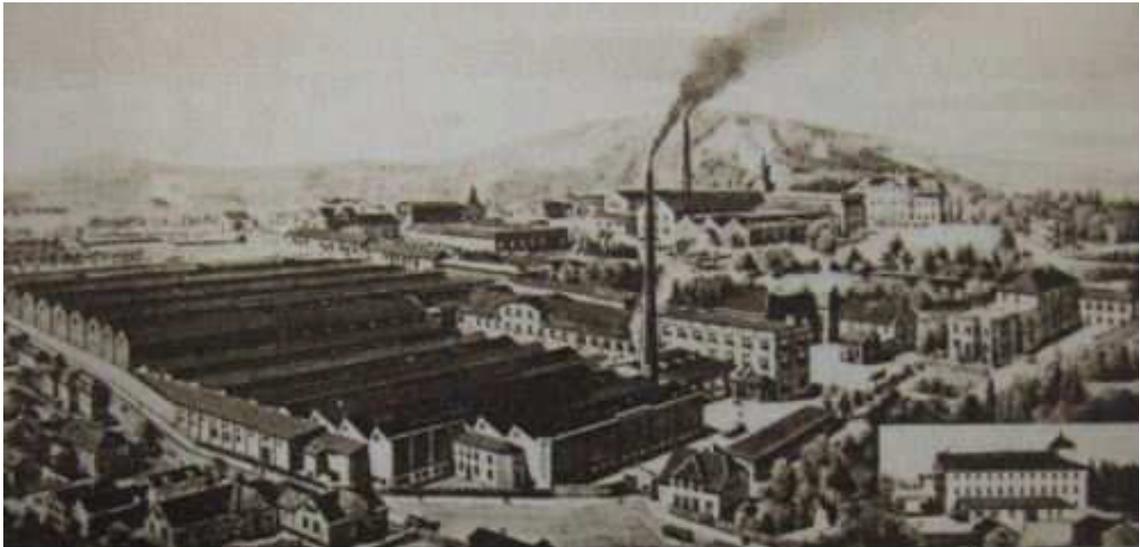
In der Abbildung 15, die Glückbrunn um 1900 darstellt<sup>1</sup>, stehen die industriellen Anlagen im Mittelpunkt. Das Glücksbrunner Schloss ist auf der rechten oberen Hälfte des Bildes nur im Hintergrund abgebildet. Das Gleichgewicht zwischen Schloss, Landschaft und Industrie ist zu Gunsten der Fabrikanlage umgeschlagen. Die Zeit der industriellen Massenproduktion ist angebrochen, was sich deutlich an diesem Bild ablesen lässt. Der Lange Bau mit dem Glockenturm ist durch seine ihn verdeckenden Anbauten nur schwer auszumachen. Unterhalb des Schlosses ist der mit Bäumen umstandene Hüttenteich zu erkennen. Rechts davon steht das Kontorhaus, dessen Anbau auf der Rückseite gut zu erkennen ist. Das Gebäude, das auf dem letzten Kartenausschnitt direkt neben dem Kontorhaus neu dazugekommen ist, ist hier auch zu sehen. Es sieht allerdings so aus, als ob sich das Haus gerade im Aufbau befindet, denn das Dach fehlt noch. Direkt über dem Kontorhaus, rechts vom Schloss, steht ein Gebäude, welches das Direktorenhaus sein könnte, die Abbildung ist allerdings zu klein, um es sicher bestimmen zu können.

Abb. 15: Glücksbrunner Kammgarnspinnerei um 1900

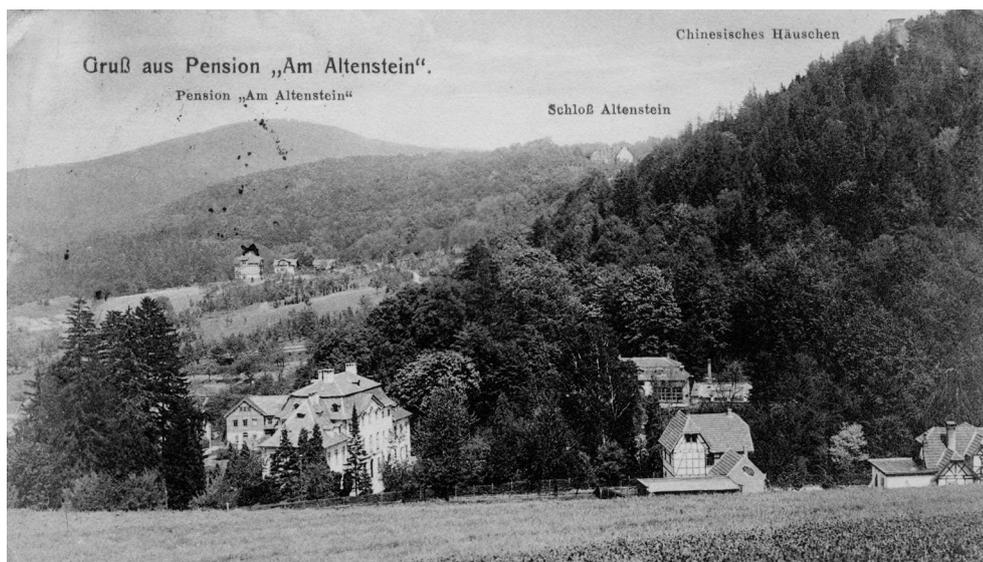
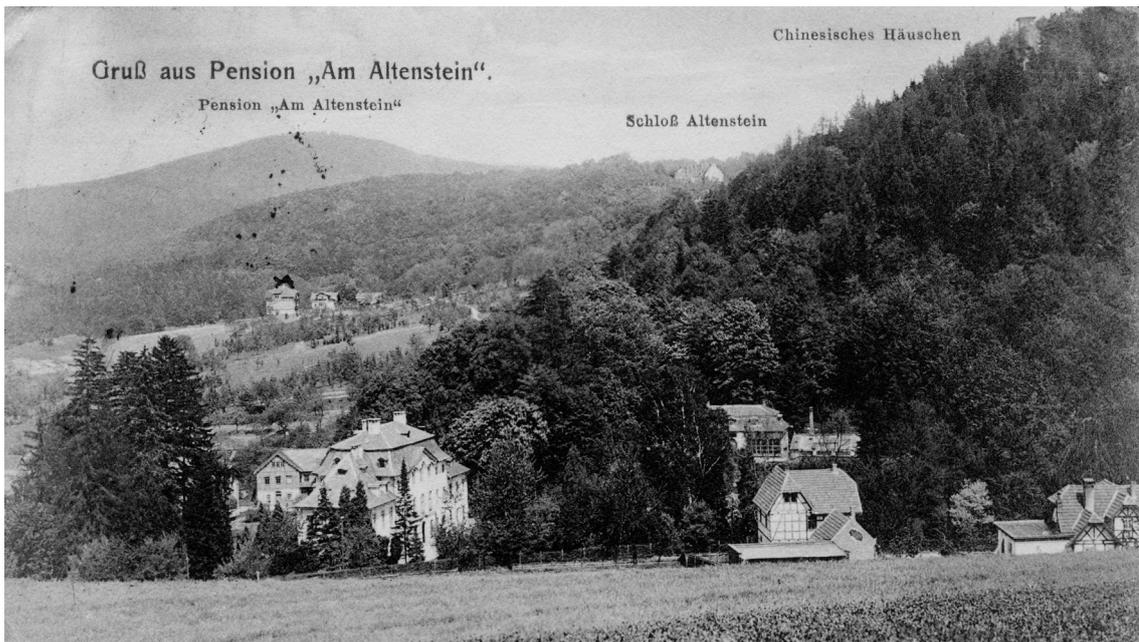
Abb. 16: Postkarte ca.1905

Auf dieser Postkarte<sup>2</sup> ist eine Südansicht des Glücksbrunner Schlosses und der angrenzenden Umgebung zu sehen. Das Schloss ist das Gebäude im linken Vordergrund. Links vom Schloss sind hohe Nadelbäume (Fichten) zu erkennen, die vermutlich die Reste der Allee oder des Clumps sind. Wenn der Sturm von 1897 andere Fichten umgerissen hätte, würden die Nadelbäume bis an das Schloss herangewachsen sein, wodurch die Vermutung bestätigt wird. Den Weg zum Schloss gab es im Plan von 1824 schon ohne eingezeichnete Allee, aber innerhalb des Baumgartens der Familie Trier. So kann man davon ausgehen, dass die Alleebäume aus dieser Zeit stammen und somit etwa 150 Jahre alt waren, als der Sturm sie umriss, wofür auch der Umfang von 2,5 m spricht. Die kleineren Nadelbäume, die die Sicht auf das Schloss verhindern, sind eventuell Nachpflanzungen für die im Sturm gefallenen Fichten.

Der bewaldete Berg hinter der Orangerie und der mittlere Hintergrund gehören zum Schloss Altenstein, das ebenfalls auf der Postkarte zu sehen ist.

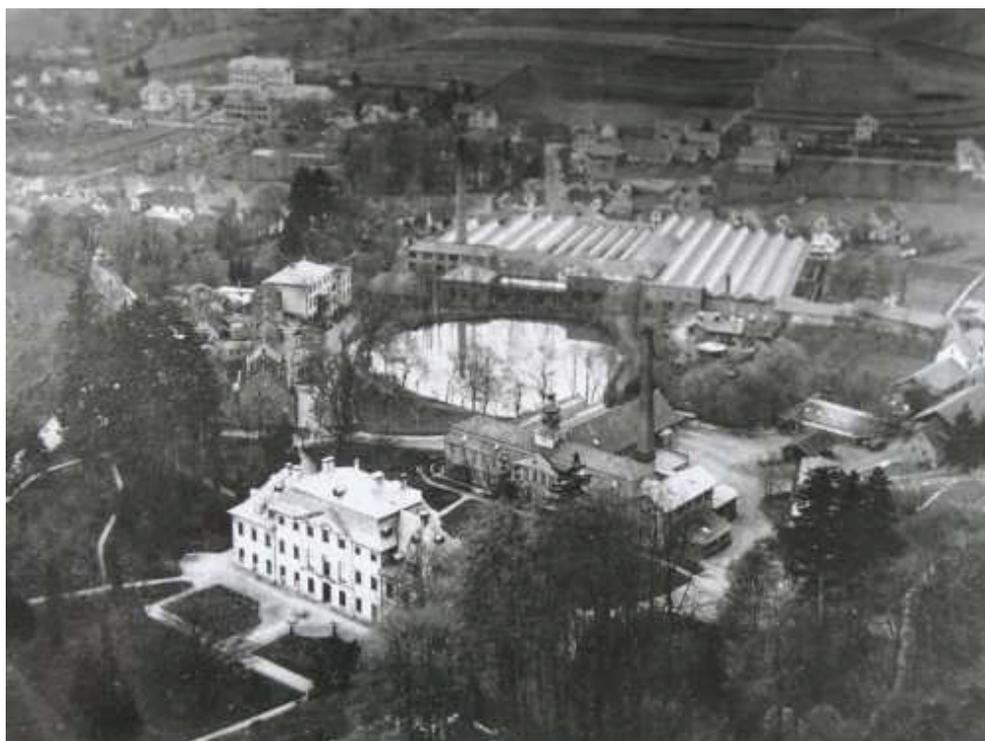
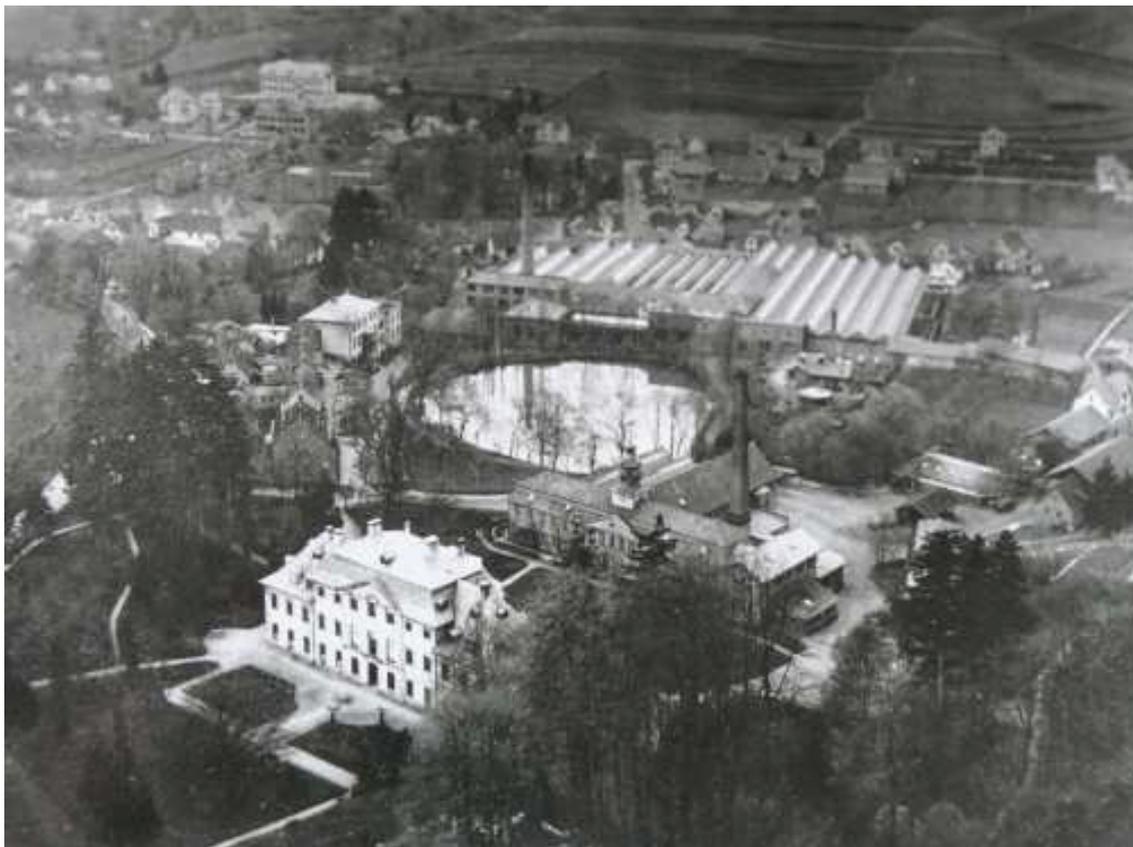
Dieses Foto zeigt Glücksbrunn aus östlicher Richtung<sup>1</sup>. Die Entstehungszeit kann auf ca. 1905-06 eingegrenzt werden<sup>2</sup>.

<sup>2</sup> Aufgrund folgender Fakten: großes Schulgebäude links oben im Bild wurde 1904 errichtet; Arbeiterhäuser stehen auch noch, die wurden laut Raddatz 1905-06 auf Abriss verkauft; Schloss ist noch ohne Balkon, der zwischen 1906-09 gebaut wurde

Abb. 17: Ostansicht von Glücksbrunn (Foto)

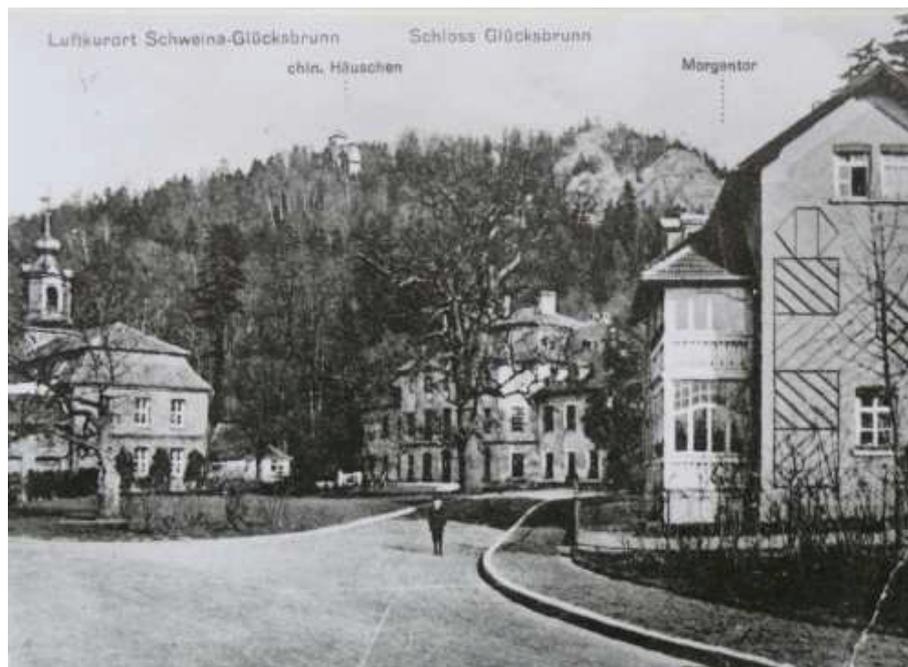
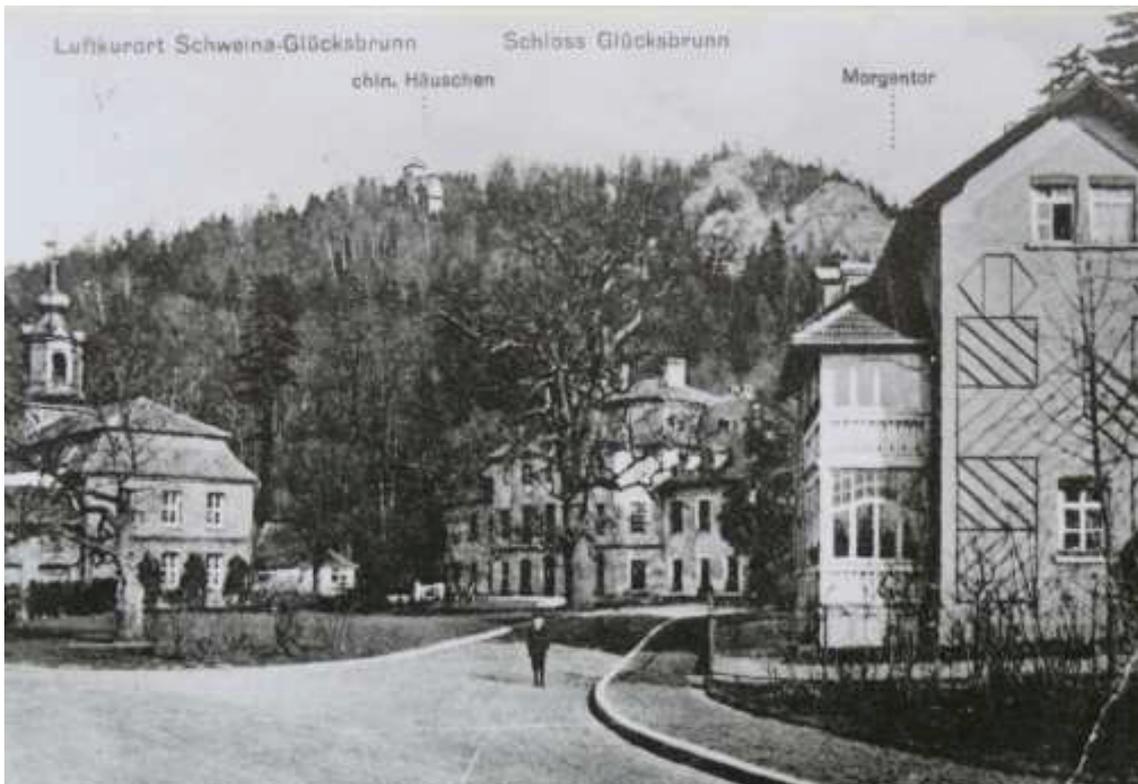
Abb. 20: Postkarte um 1910 (Südwestansicht des Schlosses)

Diese Postkarte zeigt die vor 1910 neu gebaute Straße<sup>1</sup> Die Arbeiterhäuser, die neben dem Direktorenhaus (Haus auf der rechten Seite) standen, wurden in den Jahren 1905- 1906 „auf Abriss verkauft“<sup>2</sup> und einige Zeit später der neue Straßenverlauf an dieser Stelle eingerichtet.

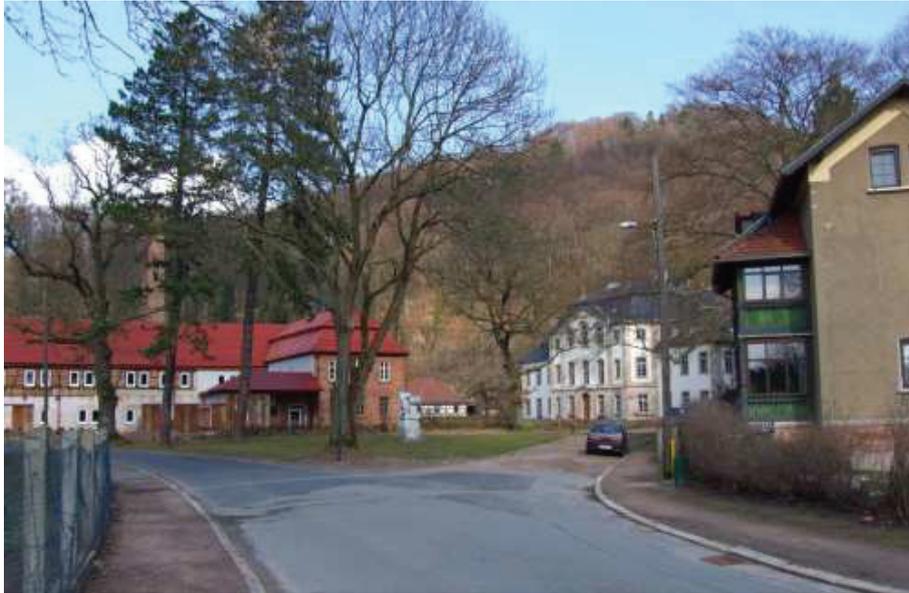
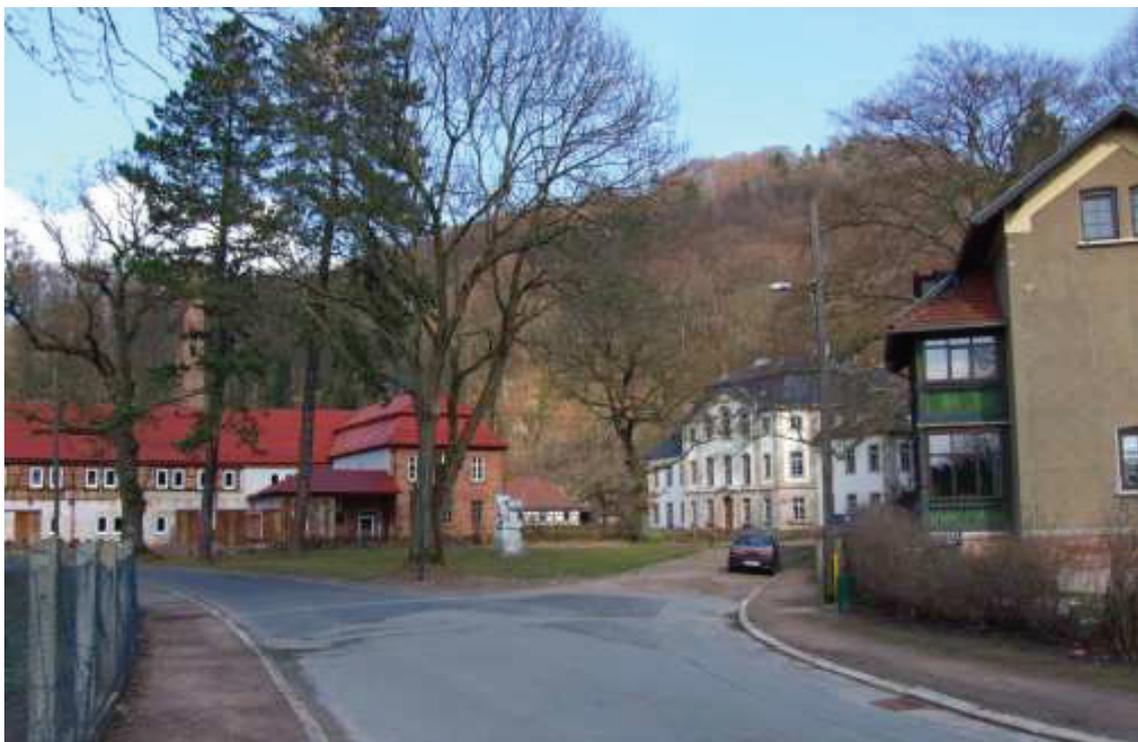
Abb. 21: Straße. Glücksbrunn, März 2009

Auf dem Foto, aufgenommen aus der gleichen Richtung wie das obere, ist zu sehen, dass der Baum vor dem Schloss nicht mehr steht und auch der kleinere Baum an der Straße wurde durch einen anderen (Esche) ersetzt. Die Kiefern im linken Bildabschnitt sind erst nach der oberen Aufnahme angepflanzt worden, denn bei der Bestandsaufnahme wurde ein Alter von ca. 90 Jahren (Jahresringe von einer gefällten Kiefer gezählt) festgestellt. Links neben den Kiefern steht eine Esche mit einem Umfang von 3,53 m, was vermuten lässt, dass sie schon länger als die Kiefern dort steht.

Das Direktorenhaus hat sich nicht verändert, die Schatten der abgebauten, im oberen Bild noch vorhandenen, Spalierhölzer sind sogar noch sichtbar.

Die Mühle im Hintergrund zwischen Schloss und Langem Bau sieht ebenfalls noch so aus, wie auf dem oberen Foto. Sie wurde in der Zwischenzeit sachgerecht restauriert.

Als eine weitere Maßnahme, um die Zusammengehörigkeit des gesamten Denkmalensembles zu verdeutlichen, sollte der Maschendrahtzaun mit den Betonpfeilern zwischen der Straße Glücksbrunn und dem Teich entfernt sowie die Erdhaufen und andere „Störelemente“ weggeräumt werden. Dieser Zaun teilt das ganze Ensemble ungewollt in zwei Teile und lässt den Teich als Gestaltungselement in seiner Schönheit gänzlich untergehen. (siehe Anhang Abb. 21 und Foto F)

Abb. 21: Straße Glücksbrunn, März 2009

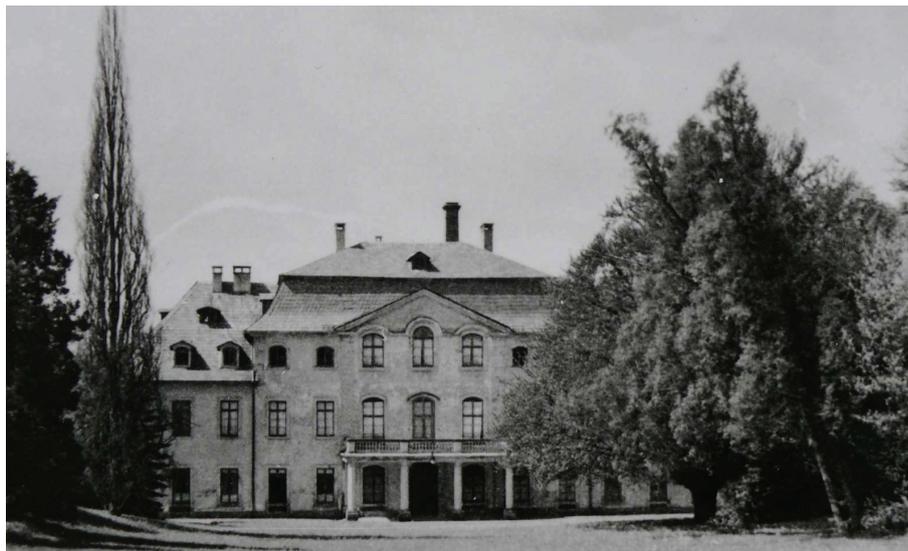
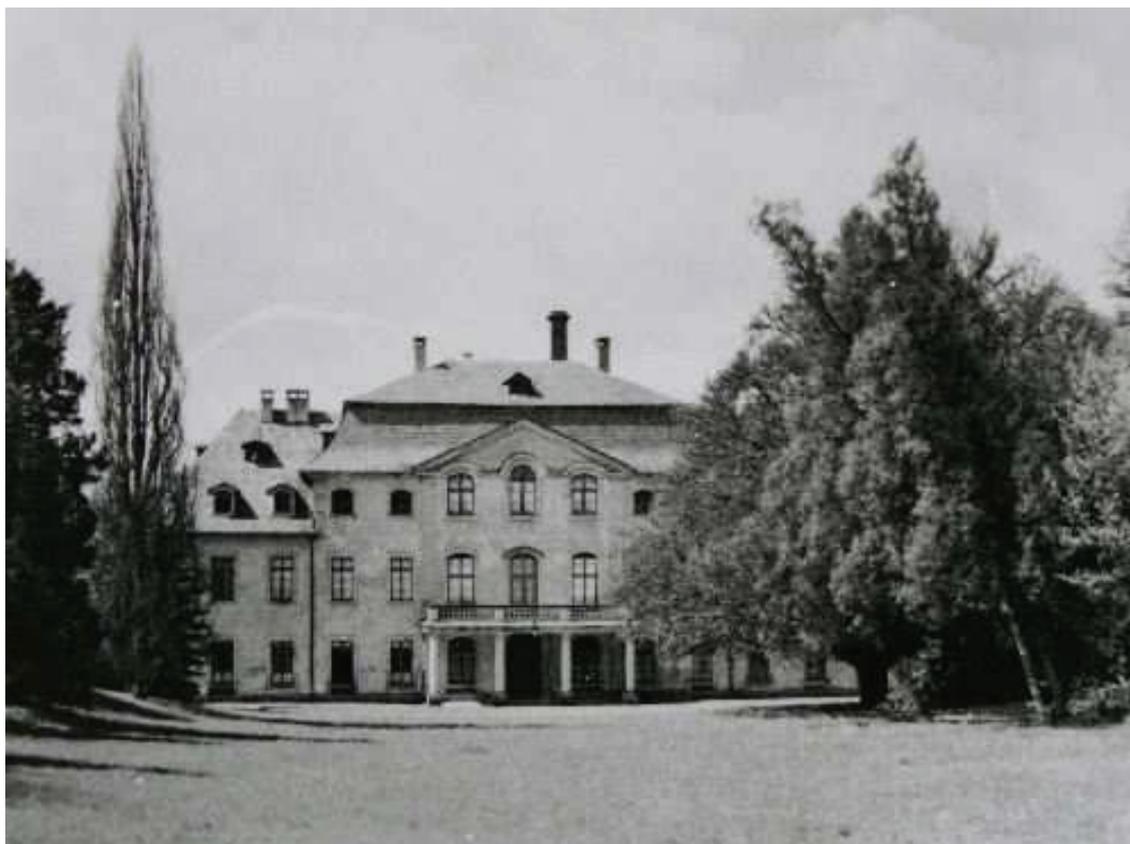
Die Schlossansicht vom Park aus zeigt dieses Foto<sup>1</sup> von Biedermann, das um 1935 entstand. Die Parterres direkt vor dem Schloss scheinen zu diesem Zeitpunkt nicht mehr zu bestehen. Die Pyramideneiche auf der linken Seite hat da schon eine beachtliche Höhe erreicht.

Außer der Gehölzbepflanzung gab es um 1870 auch einige Blumenbeete und Rabatten, vor allem direkt am Schloss und vor der Orangerie (Abbildungen siehe Anhang Abb. G bis N). Davon ist heute nichts mehr zu sehen, die Fläche vor der Orangerie wurde aufgeschüttet und die Beete am Schloss sind schon auf dem Foto um 1935 (siehe Kapitel 4 Abb. 22) nicht mehr zu erkennen. Der derzeitige Schlosseigentümer legte 2007 auf der Rasenfläche hinter dem Schloss vier Kiesbeete an, um die Kompartimente des Barockgartens, wie sie auf dem Plan von 1722 und 1824 zu erkennen sind, nachzuempfinden oder wieder herzustellen. Allerdings entsprechen die Maße der Beete nicht denen von früher.

Abb. 22: Südostseite Herrenhaus (Gartenseite) um 1935
