Hochschule Neubrandenburg  
University of Applied Sciences

## **Diplomarbeit**

### Gartendenkmalpflegerische Zielstellung für das Denkmalensemble Schloss und Park Glücksbrunn

Neubrandenburg, Februar 2010

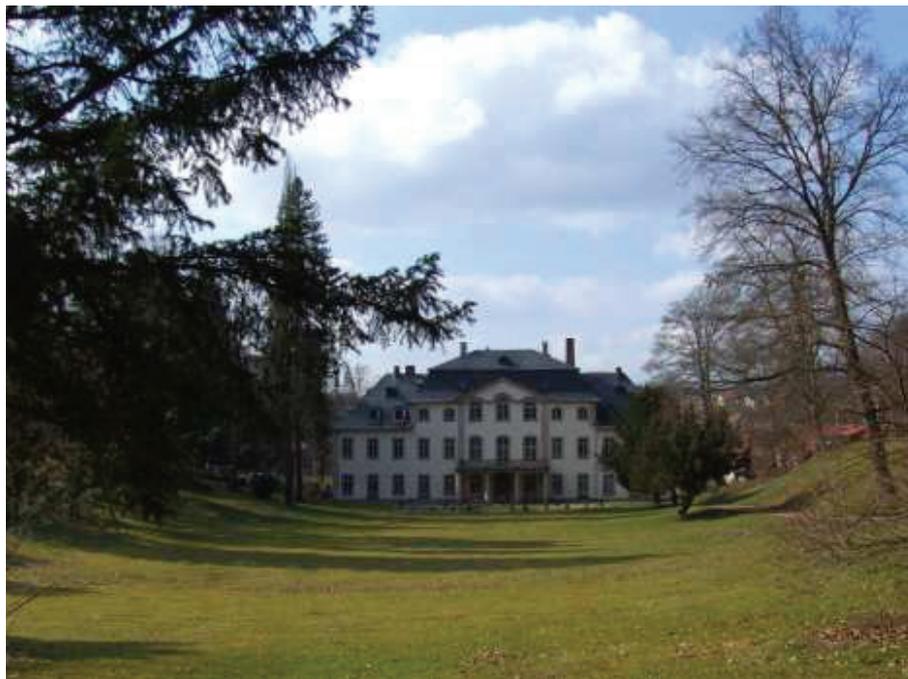
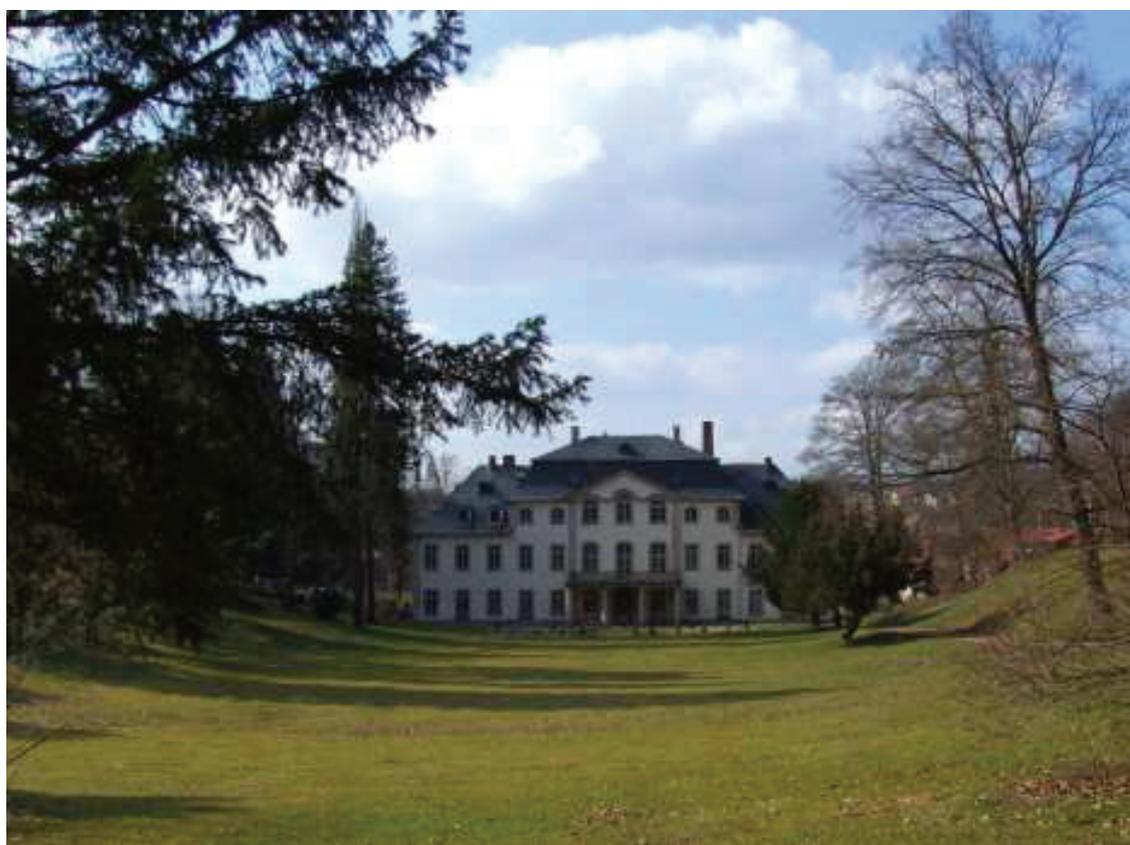
Abb. 23: Südostseite vom Herrenhaus

Im Vergleich zur Südostansicht von 1935 hier ein Foto vom Frühjahr 2009. Die Pyramideneiche ist etwa 24 m hoch, allerdings steht dahinter eine Fichte, so dass die Eiche im unbelaubten Zustand nicht genau zu erkennen ist. Diese Fichte hat auf dem Foto von 1935 nur etwa ein Drittel der jetzigen Größe. An der Stelle der großen Bäume auf der rechten Seite des oberen Fotos stehen heute weniger hohe Eiben.

Neben der Pyramideneiche (Nr. 065, *Quercus fasticiata*), auf der Rasenfläche hinter dem Schloss, steht die Blaufichte (Nr. 063, *Picea pungens*) an einer sehr ungünstigen Stelle. Bei einem Blick vom östlichen Teil des Parks zum Schloss sind die beiden Bäume hintereinander angeordnet, sie gehen ineinander über, obwohl die Eiche einst als Einzelbaum gewirkt haben muss. Die gestalterische Dominanz dieses Baumes geht durch den Standort der Blaufichte verloren. Auf historischen Fotos (siehe z.B. Kap. 4, Abb. 21) ist zu erkennen, dass die Eiche älter ist als die halb so große Blaufichte, die im Hintergrund steht. Auch im Überlagerungsplan ist zu sehen, dass an Stelle der Eiche schon 1870 ein Baum verzeichnet ist, an der Stelle der Blaufichte aber nicht. Um die bestehende gestalterische Diskrepanz zu beseitigen, ist die Wegnahme der Fichte unumgänglich. Da diese aber nun auch schon ein gewisses Alter erreicht und somit die Gestaltung des Parks über mehr als 80 Jahre geprägt hat, ist eine sofortige Fällung problematisch. Die an dieser Stelle vertretbarste Lösung wäre die Wegnahme der Blaufichte nach ihrem Abgang. Danach soll sie nicht durch eine neue ersetzt werden. Diese Maßnahme wird erst in einigen Jahren anfallen.

Abb. 23: Herrenhaus Südostseite März 2009

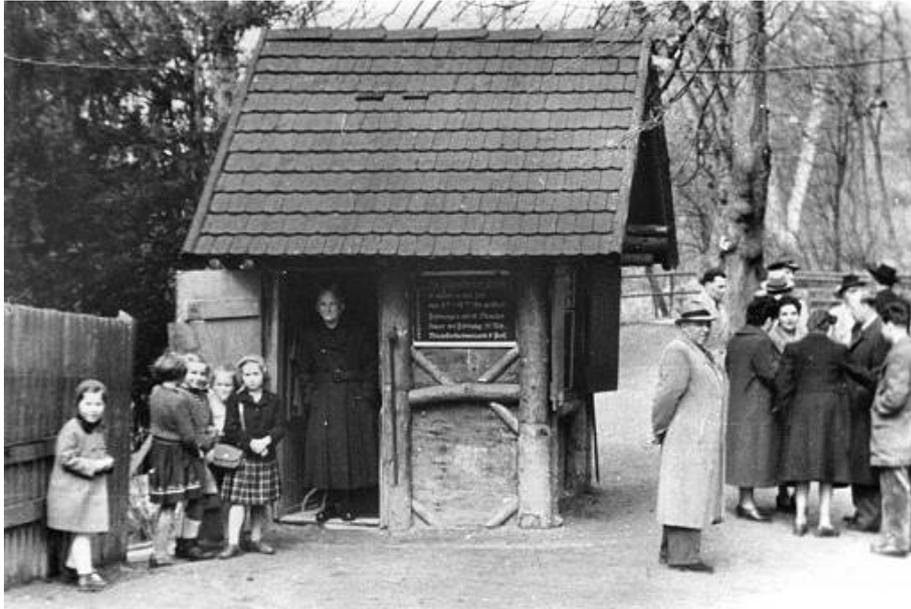
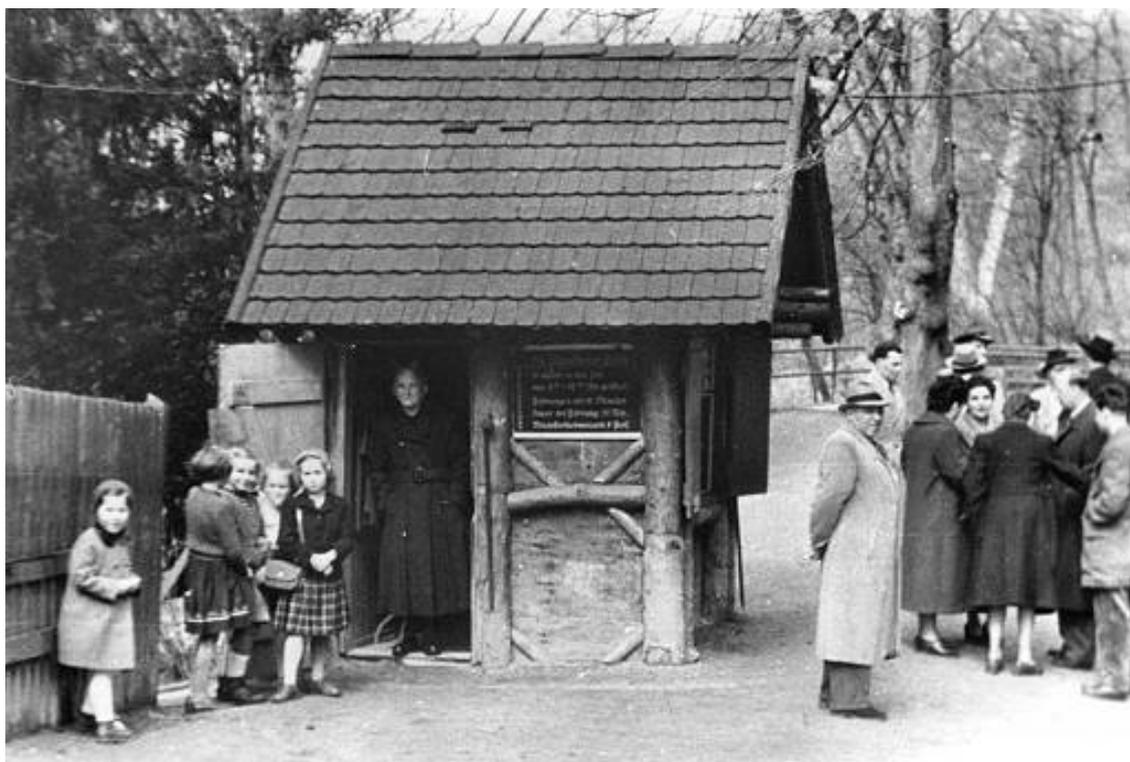
Das alte hölzerne Kassenhäuschen (Abb. 23) gegenüber dem Höhleneingang wurde Ende der 1950er Jahre durch das heute noch bestehende Haus ersetzt.<sup>1</sup> Auf dem Foto ist ein Zaun zum angrenzenden Glücksbrunner Park zu erkennen, der allerdings auch einen Zugang zum Park direkt neben dem Häuschen besitzt. Heute ist der Park frei zugänglich.

Das Kassen- und Kioskhaus der Altensteiner Höhle zeigt mit einer weißen Rückwand über zwei Etagen in den Garten des Schlosses (siehe Anhang Foto D). Diese weiße Wand wirkt sehr störend und passt überhaupt nicht zur Gestaltung des Gartens. Das alte Kassenhäuschen (siehe Anhang Abb. 24) hatte nur eine geringe Größe bzw. Fläche, war dadurch eher unauffällig und wirkte sich kaum auf die Gestaltung des Gartens aus. Damit die Wand des heutigen Kassenhauses nicht zum negativen Blickfang von diesem Gartenbereich wird, ist eine Anpassung an die Umgebung unbedingt erforderlich. Das kann durch das Streichen der Rückwand in einer anderen Farbe, beispielsweise in dunkelgrün, erreicht werden, aber auch durch das Bepflanzen der Wand mit Kletterpflanzen. Beide Methoden zusammen erzielen das beste Ergebnis. Die Wand sollte im Sommer 2010 in einer unauffälligeren Farbe (grün oder grau) überstrichen und im Herbst können am Fuß der Wand Kletterpflanzen angepflanzt werden, die dann über die Jahre die gesamte Wand begrünen. Geeignete Pflanzen wären zum Beispiel Kletterformen von Goldregen, Efeu oder Pfaffenhütchen. Diese Gehölze kommen auch schon an verschiedenen Stellen

Abb. 24: Altes Kassenhäuschen (im Jahr 1955)

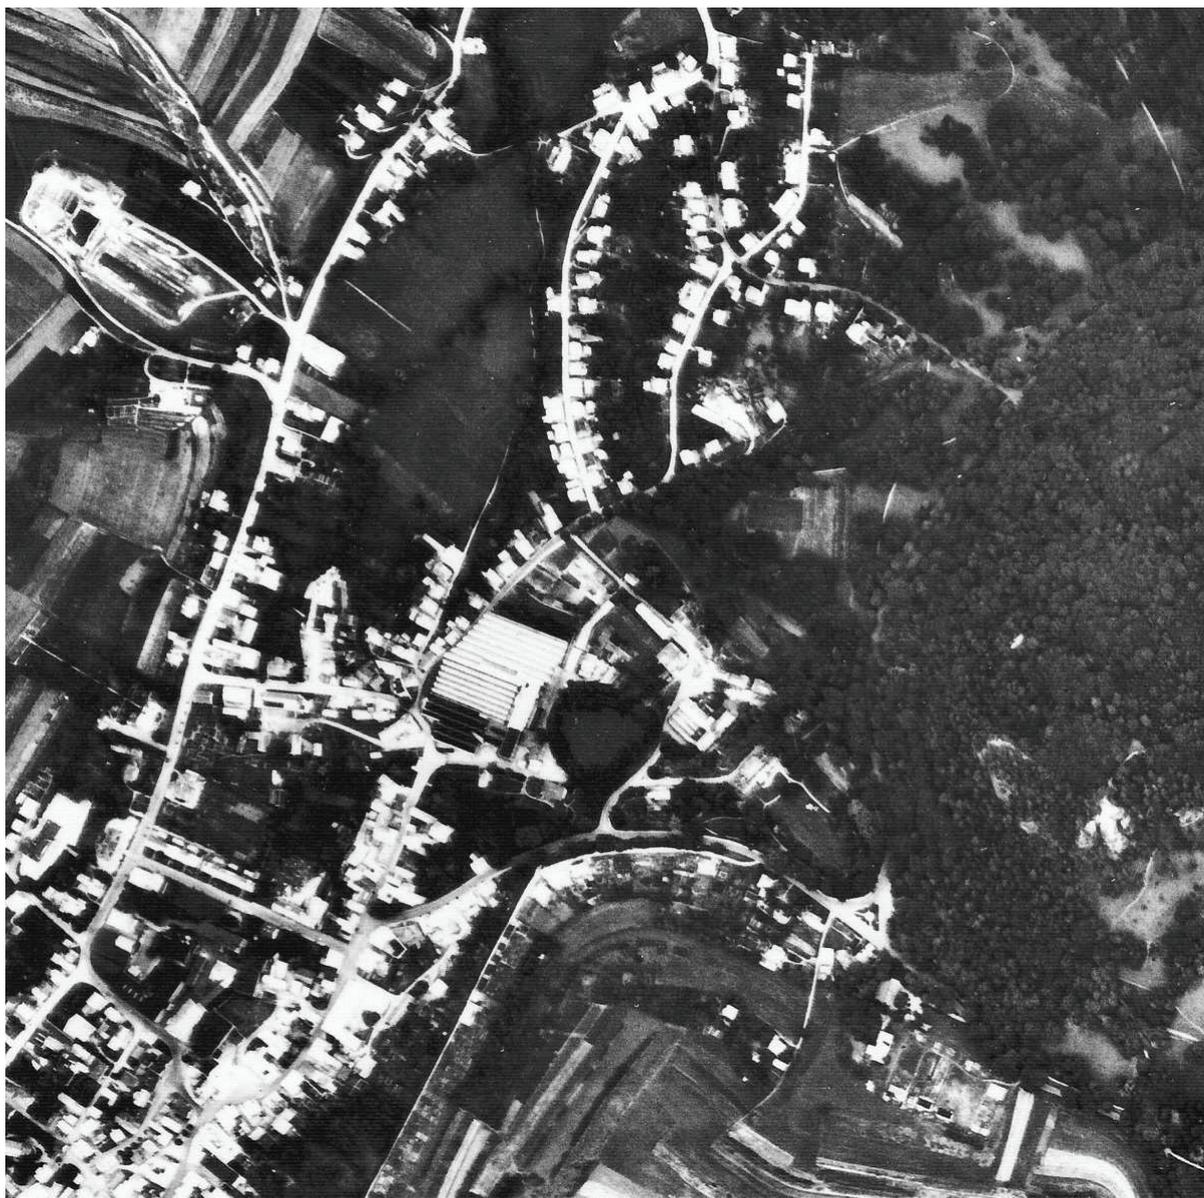
Abb. 26: Luftbildausschnittvergrößerung Schweina- Glücksbrunn 1953  
(Freistaat Thüringen, Landesamt für Vermessung und Geoinformation

Aufnahmedatum: 05.06.1953

Maßstab des Bildausschnittes ca. 1:5000

- Landesamt für Vermessung und Geoinformation, Freistaat Thüringen; Luftbildausschnittvergrößerung Schweina- Glücksbrunn; Aufnahmedatum: 05.06.1953; Aufnahmemaßstab ca. 1:22000; Film Nr. 195312 (M-32-45); Bild Nr. 12889; Maßstab des Bildausschnittes ca. 1:5000; Erfurt

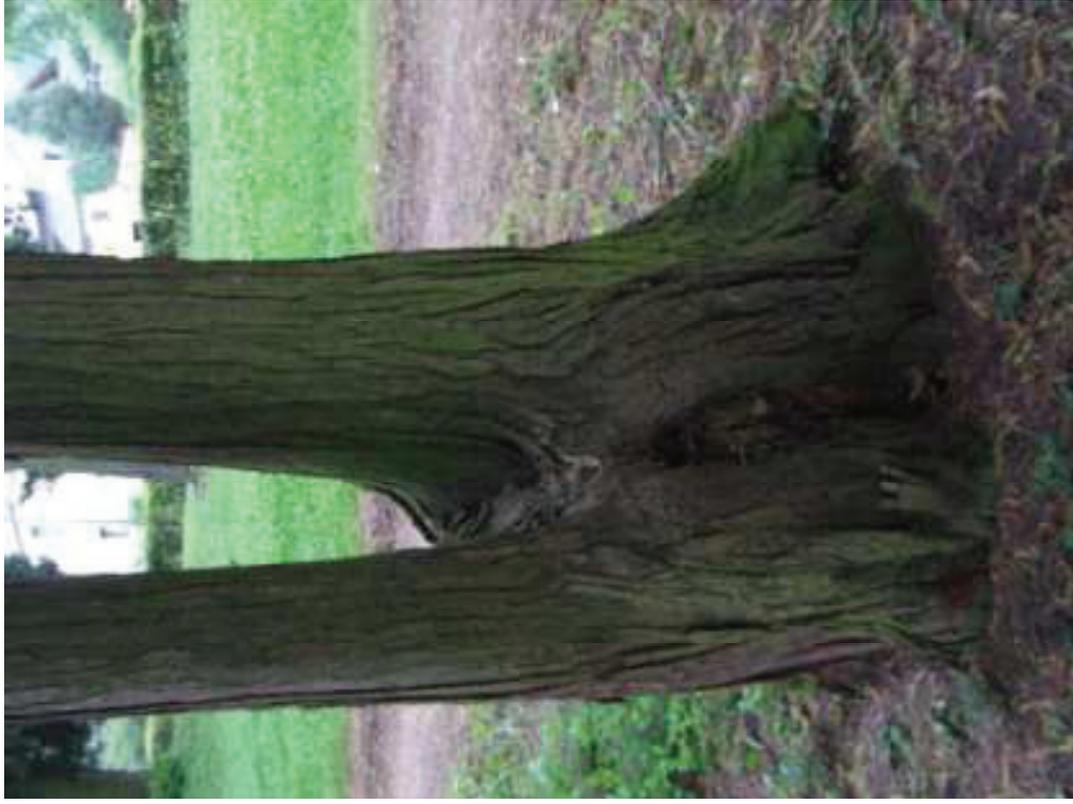
Nr. 045: *Chamaecyparis lawsoniana*, U= 2,62 m;  
H≈16-18m; zwei Stämme ab 0,5 m Höhe

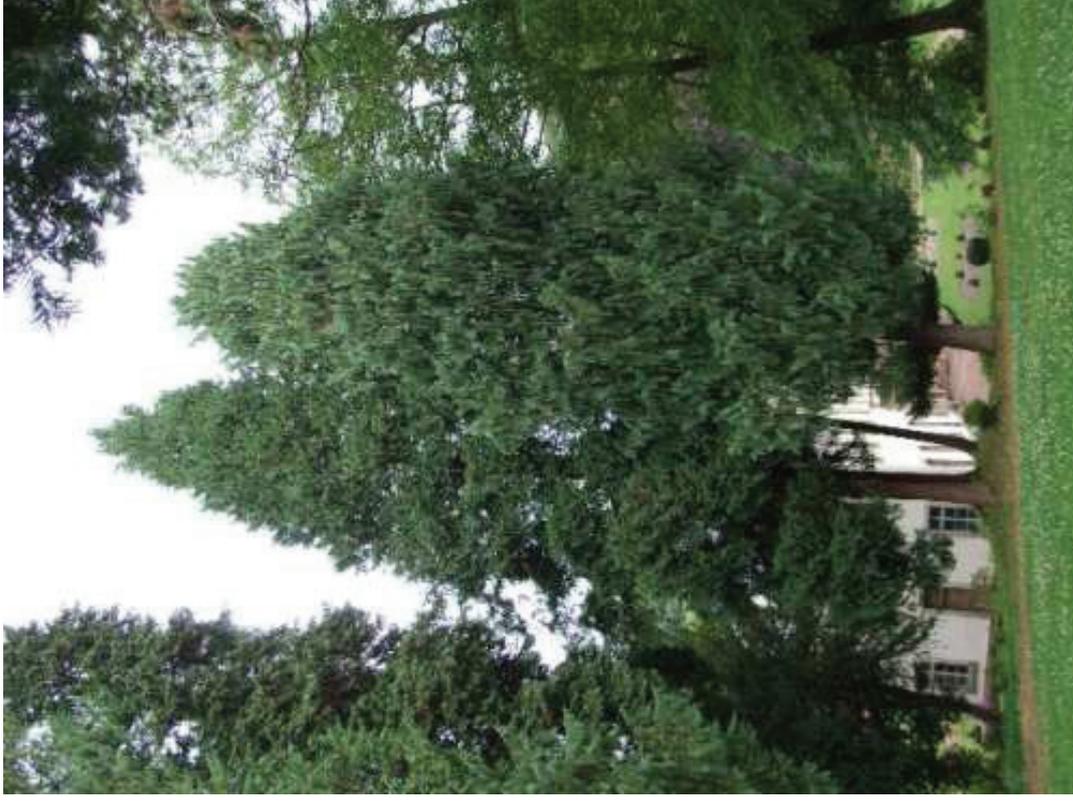
Nr. 011 *Chamaecyparis nootkatensis* (U= 1,81 m; H≈  
10 m, rechter Baum) und Nr. 012 *Chamaecyparis  
lawsoniana* (U= 1,46 m; H≈ 12 m, Linker Baum)

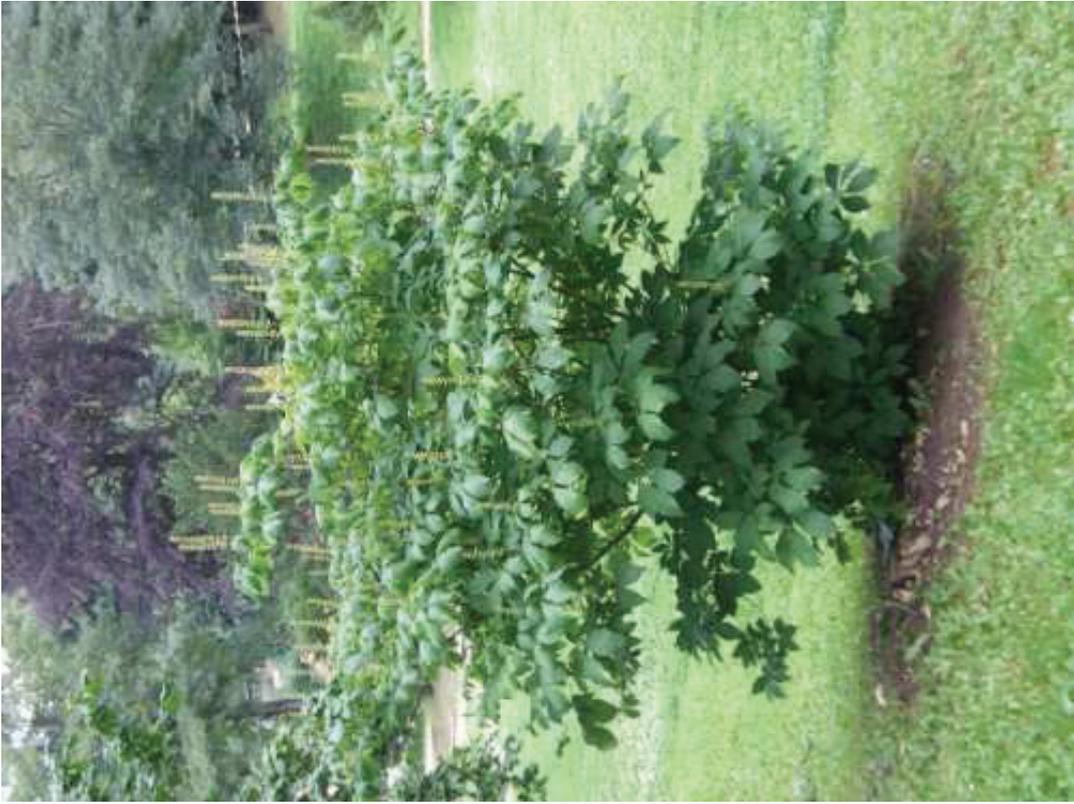
Nr. 091 *Aesculus parviflora*/ Zwergkastanie  
Einzelpflanze; H≈ 2m

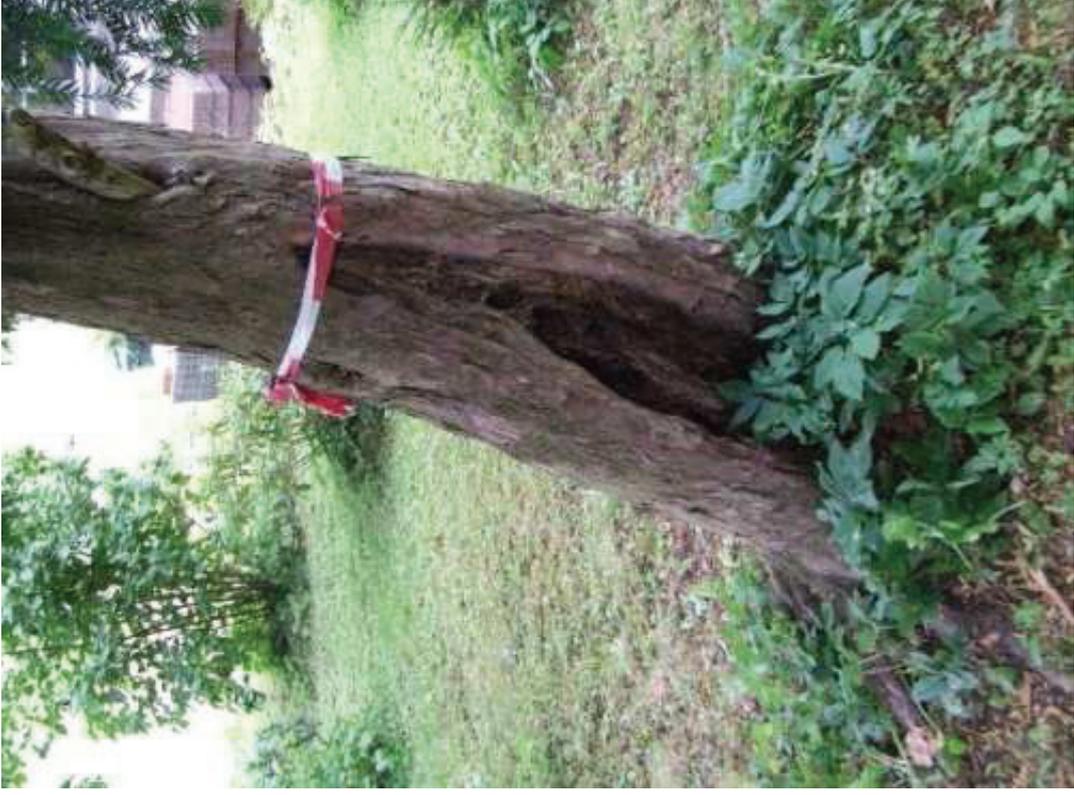
Nr. 049 *Taxus baccata*/ Gemeine Eibe (U= 1,20 m;  
H≈10 m); Höhlung im Stamm

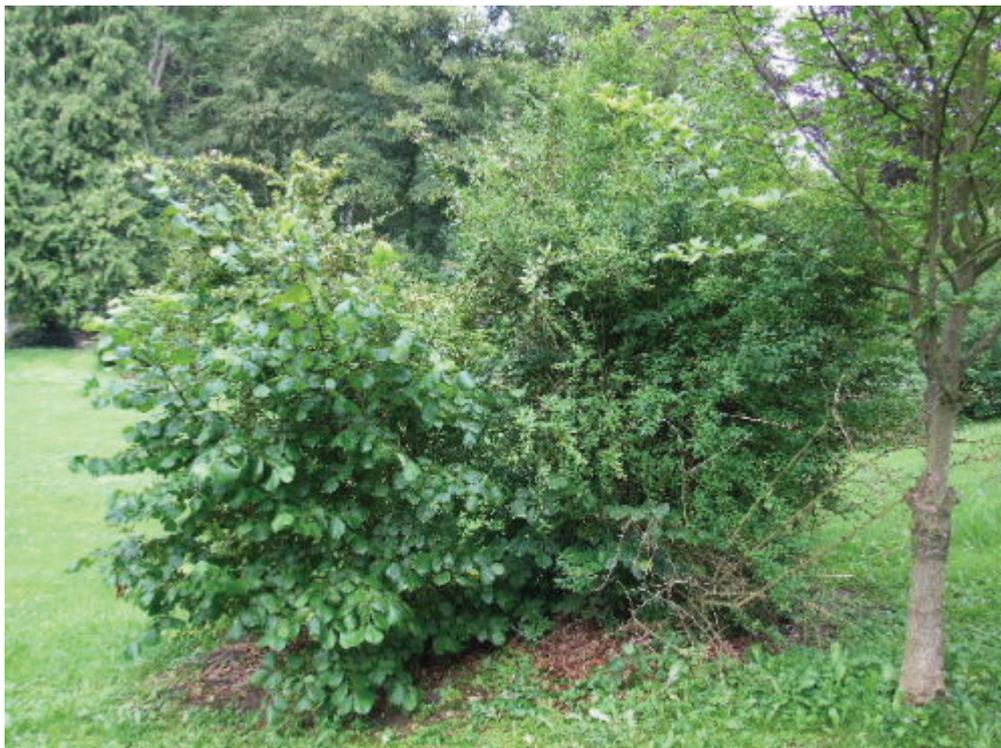
Nr. 108 *Ligustrum vulgare*; *Corylus avellana*; *Berberis spec.*  
(Strauch mit drei Arten;  $H \approx 4$  m; Breite  $\approx 3$  m);  
Rechts im Bild: Nr. 107 *Magnolia kobus*  $H \approx 5$  m

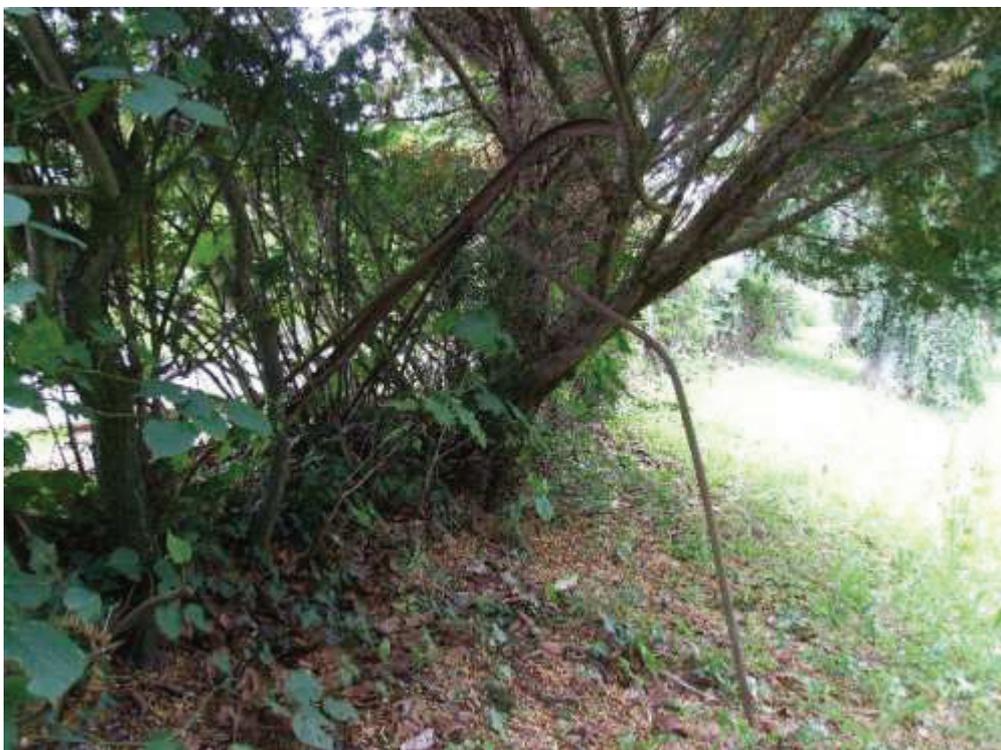
Nr. 119 Eisenteil, wahrscheinlich ein Rest der Zaunes der den  
Garten einst umgab

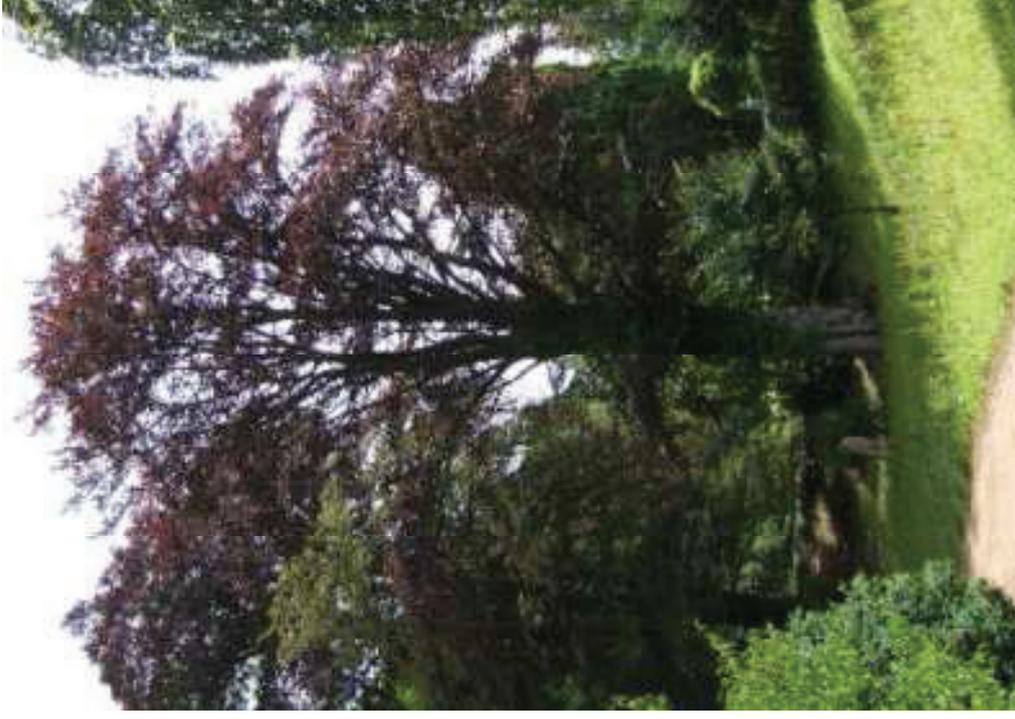
120	<i>Fagus sylvatica</i> 'Laciniata' / Schlitzblättrige Buche	U= 0,30 m; H≈ 4,5 m
121	<i>Berberis spec.</i>	Strauch, H≈ 2,4 m; Ø≈ 1,20 m
122	<i>Fagus sylvatica</i> f. <i>purpurea</i> / Blutbuche	U= 4,45 m; H≈ 20 m; stark geschädigt durch Pilz; mäßiger Efeubewuchs (siehe Fotos im Anhang)
123	<i>Philadelphus coronarius</i> / Gewöhnliche Pfeifenstrauch	alle vier: abgeschnittene ältere Stümpfe, die wieder ausgeschlagen haben; H≈ 0,5- 1 m
124	<i>Philadelphus coronarius</i> / Gewöhnliche Pfeifenstrauch	
125	<i>Philadelphus coronarius</i> / Gewöhnliche Pfeifenstrauch	
126	<i>Philadelphus coronarius</i> / Gewöhnliche Pfeifenstrauch	
127	<i>Corylus avellana</i> / Gemeine Hasel	H≈ 4,5 m; kurz vor der Hecke zur Str.
128	<i>Sambucus nigra</i> / SchwarzerHolunder	H≈ 4 m; kurz vor der Hecke zur Str.
129	<i>Buxus sempervirens</i>	H≈ 3,3 m; B≈ 6x 4m
130	<i>Corylus avellana</i> / Gemeine Hasel	H≈ 4m; Strauch Ø≈ 3,5 m

Pilzbefall und Efeubewuchs am Stamm der Blutbuche  
Nr. 122

Nr. 122 *Fagus sylvatica* f. *purpurea*/ Blutbuche  
(U= 4,45 m; H≈ 20 m); stark geschädigt durch  
Pilz; mäßiger Efeubewuchs

Im Bestand gibt es mehrere Bäume, die aufgrund ihres Alters oder Schäden an Stamm oder Krone von einem Baumgutachter zu beurteilen sind, wie zum Beispiel die Blutbuche (Nr. 034; *Fagus sylvatica* f. *purpurea*), Blutbuche (Nr. 122; *Fagus sylvatica* f. *purpurea*), Buche (Nr. 133; *Fagus sylvatica*), Bergahorn (Nr. 142; *Acer pseudoplatanus*), der Ginkgobaum (Nr. 194; *Ginkgo biloba*), die Linde an der Altensteiner Höhle (Nr. 171; *Tilia cordata*), die Ahornbäume in der Baumreihe zum Altensteiner Schloss (*Acer platanoides*: Nr. 168; Nr. 172; Nr. 187; Nr. 200; Nr. 209), Bergahorn (Nr. 224; *Acer pseudoplatanoides*), Blutbuche (Nr. 219 *Fagus sylvatica* f. *purpurea*) und die Kastanie nahe der Mühle (Nr. 236; *Aesculus hippocastanum*). Der Gutachter soll die eventuell vorhandenen Schäden und Probleme der Bäume feststellen und daraufhin Maßnahmen festlegen, wie weiter mit diesen Bäumen verfahren wird. Falls bei

einem Baum wegen seiner Schäden die Fällung notwendig erscheint, soll eine Nachpflanzung der entsprechenden Baumart erfolgen oder ein in der Nähe befindlicher Ausläufer, falls vorhanden, den alten Baum ersetzen. Beispielsweise wäre das bei der Buche (Nr. 133; *Fagus sylvatica*) möglich. Falls diese nicht weiter bestehen sollte, kann diesen Platz die nahe gelegene Buche (Nr. 132) einnehmen.

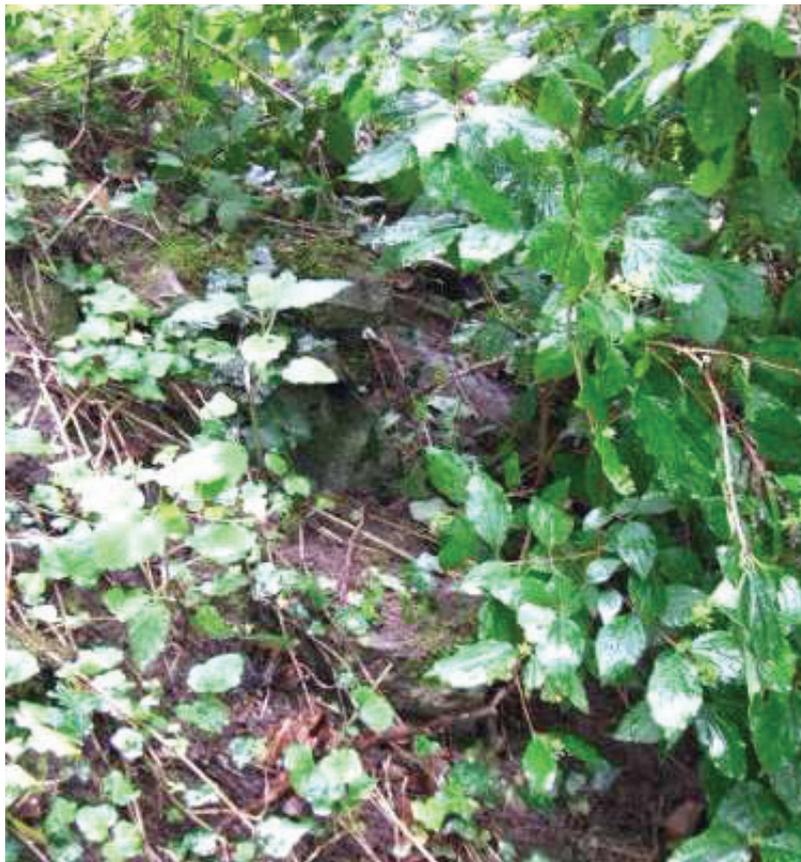
Nr. 216 Mauerteile von der Terrassenstufe vor dem ehemaligen Gewächshaus (in der Bildmitte sind aus dem Boden ragende Steine zu erkennen)

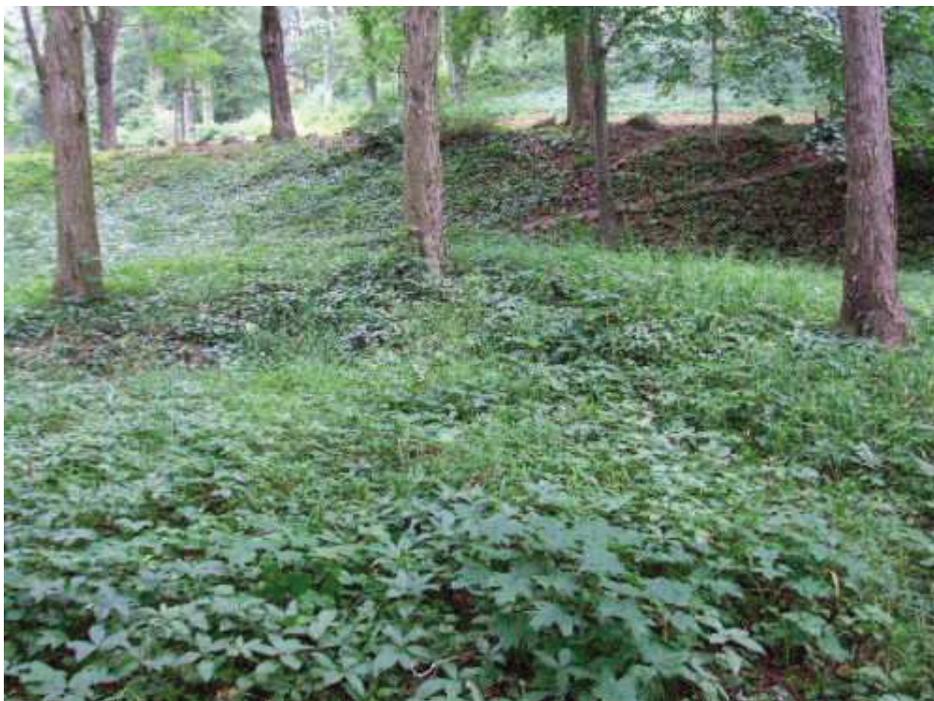
Foto B: Aussichtspunkt; im Vordergrund ist die kleine Platzfläche zu sehen; in der Bildmitte, die Abgrenzung durch eine niedrige Böschung (im Katasterplan von 1870 gut zu erkennen); im Hintergrund die Straße zum Altensteiner Schloss

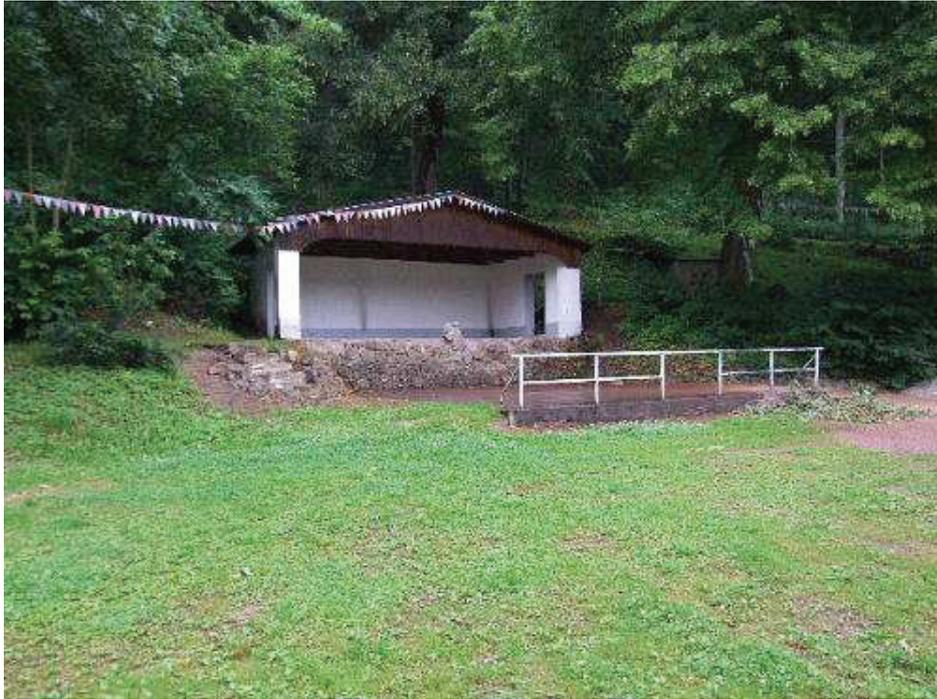
Foto C: Bühne auf dem Festplatz, etwa an der Stelle der ehemaligen Orangerie

jetzige Standort der Bühne auf dem Festplatz hätte in diesem Fall keine Berechtigung mehr, ein Abriss wäre unumgänglich.

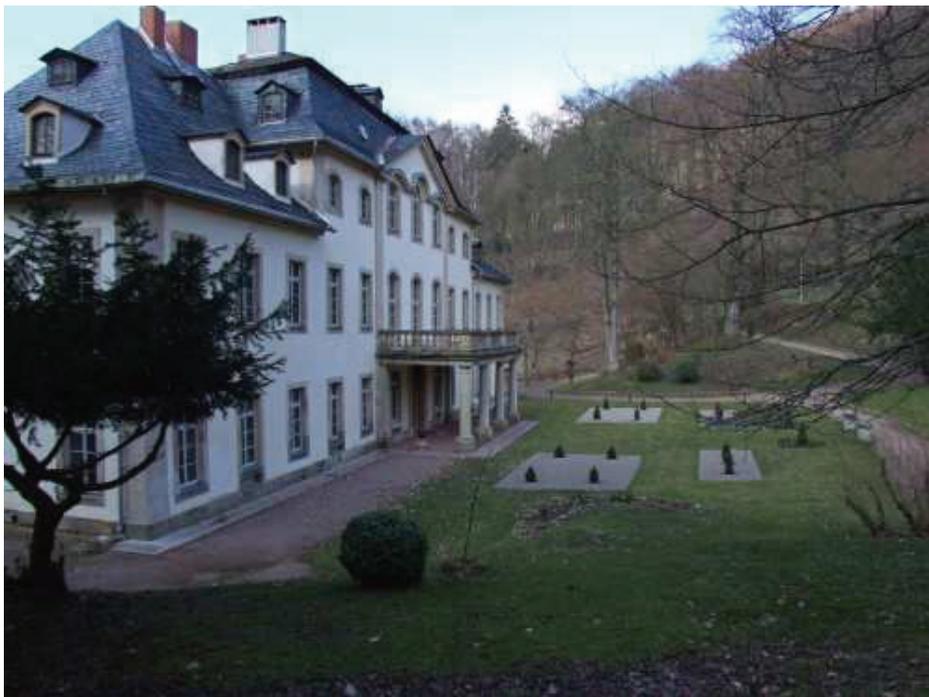
Foto E: Schlossfassade, die Richtung Garten zeigt und die Rasenfläche mit den Kiesbeeten, wie sie zurzeit existiert (März 2009)

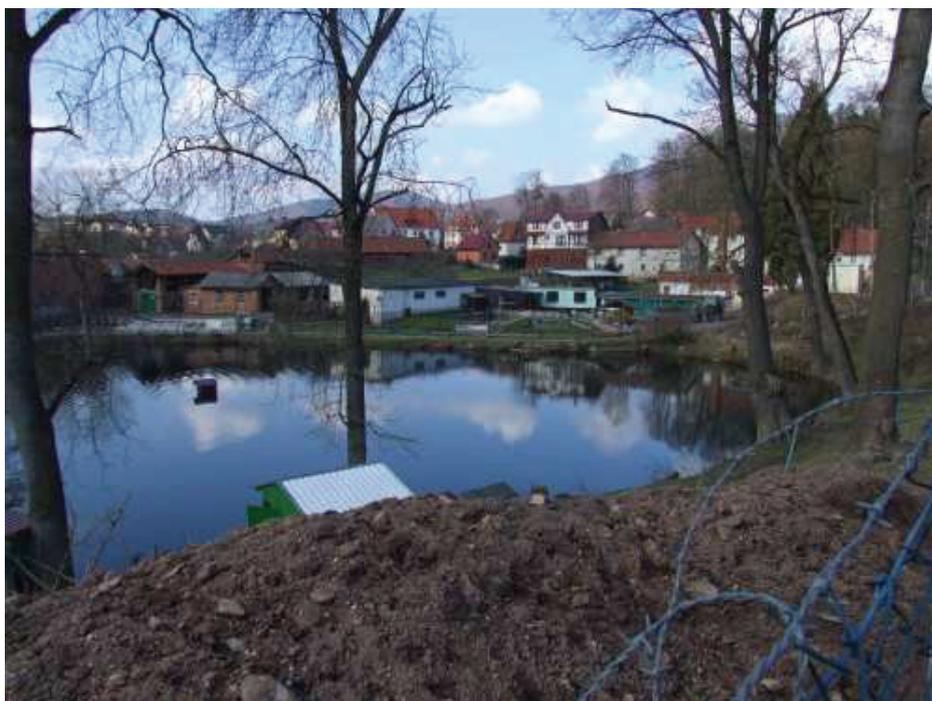
Foto F: Glücksbrunner Teich, Blick Richtung Norden auf Fischzucht, im Vordergrund der Zaun und Erdhaufen an der Böschung zum Teich (März 2009)

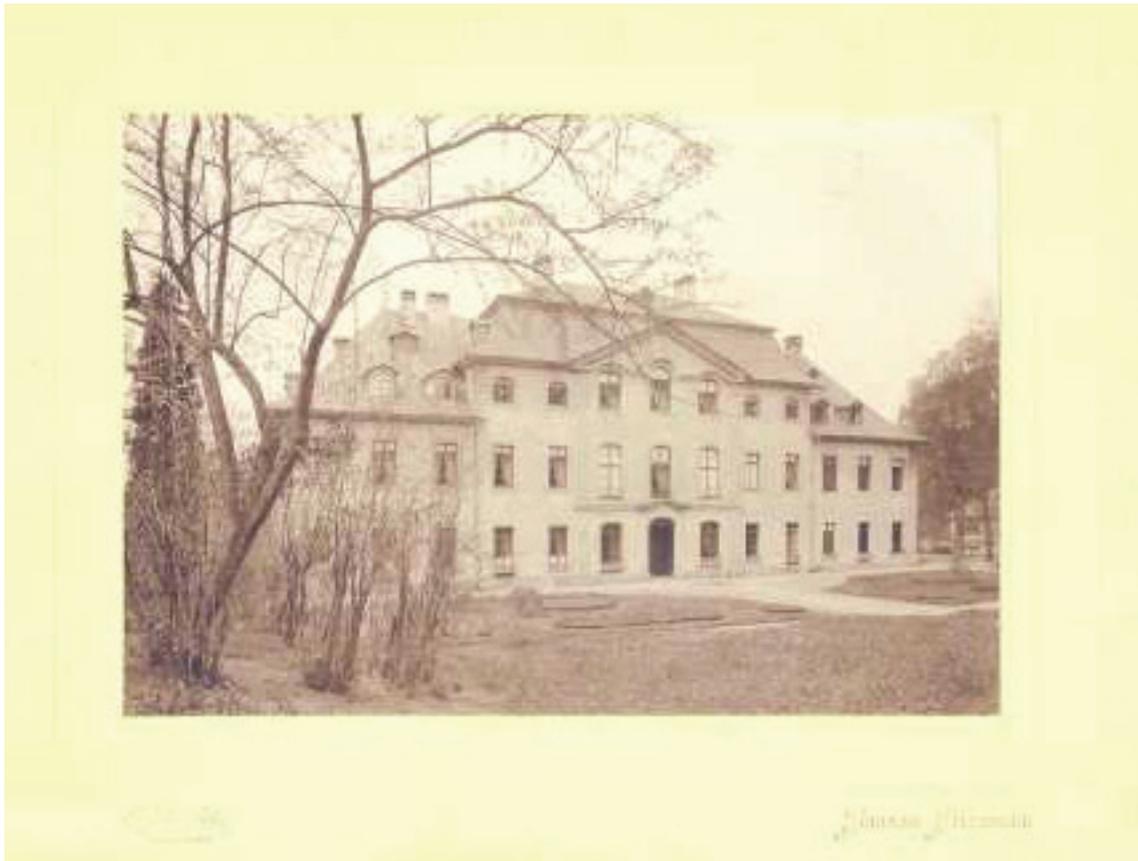
Abb. G: Platzfläche zwischen Schloss und Langem Bau (Lithographie mit der Unterschrift: Schloss Glücksbrunn, Lith. Inst. von J. Ludewig)

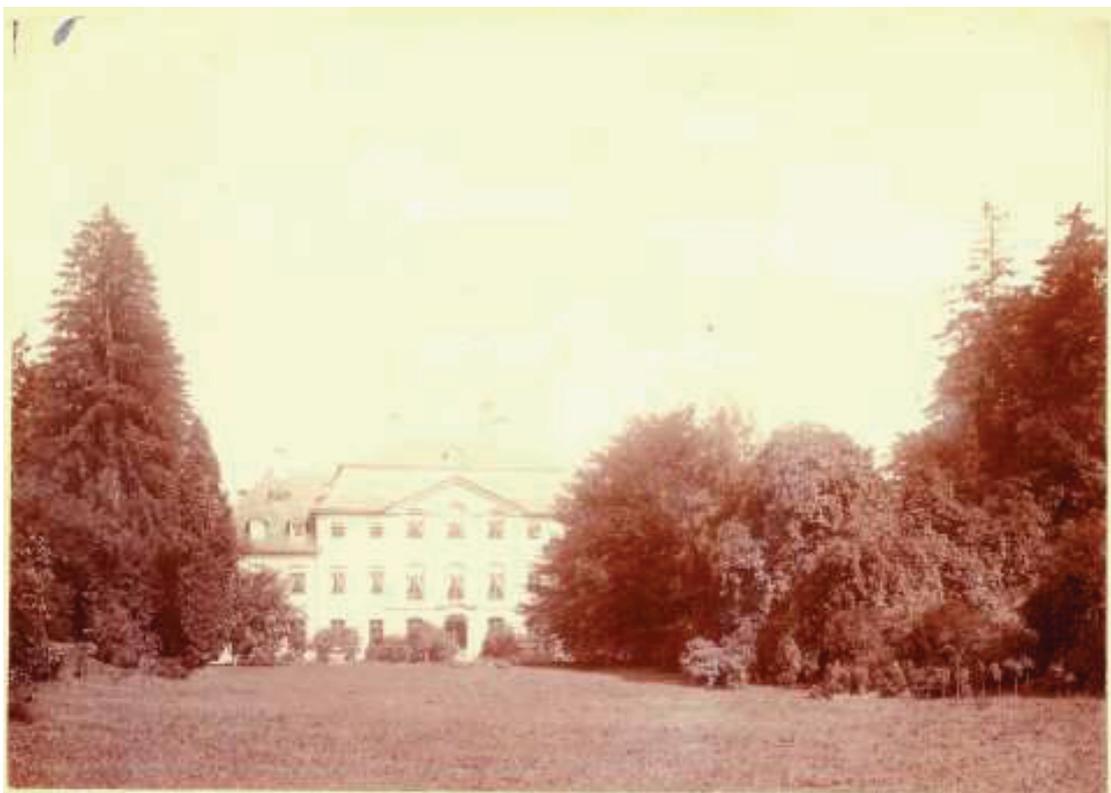
Abb. H: Gartenansicht des Schlosses mit Rasenparterre und Rabatten  
(Unterschrift: G. Rüder Photograph, Soolbad Salzung)

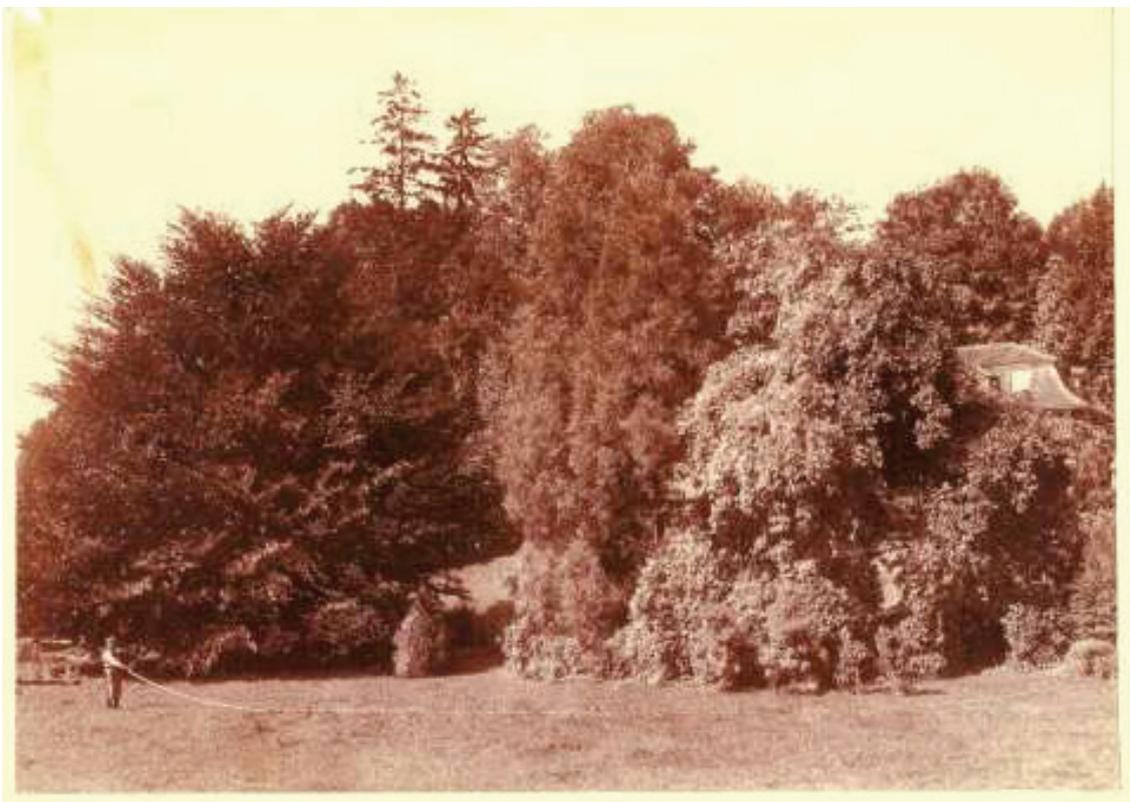
Abb. K: Südansicht der Orangerie; die Bepflanzung sieht ähnlich wie die im Plan von 1870 aus, es gibt im Gegensatz zu heute einige Gehölze mehr, die wahrscheinlich später wegen mangelnder Zeit und Pflege entfernt wurden

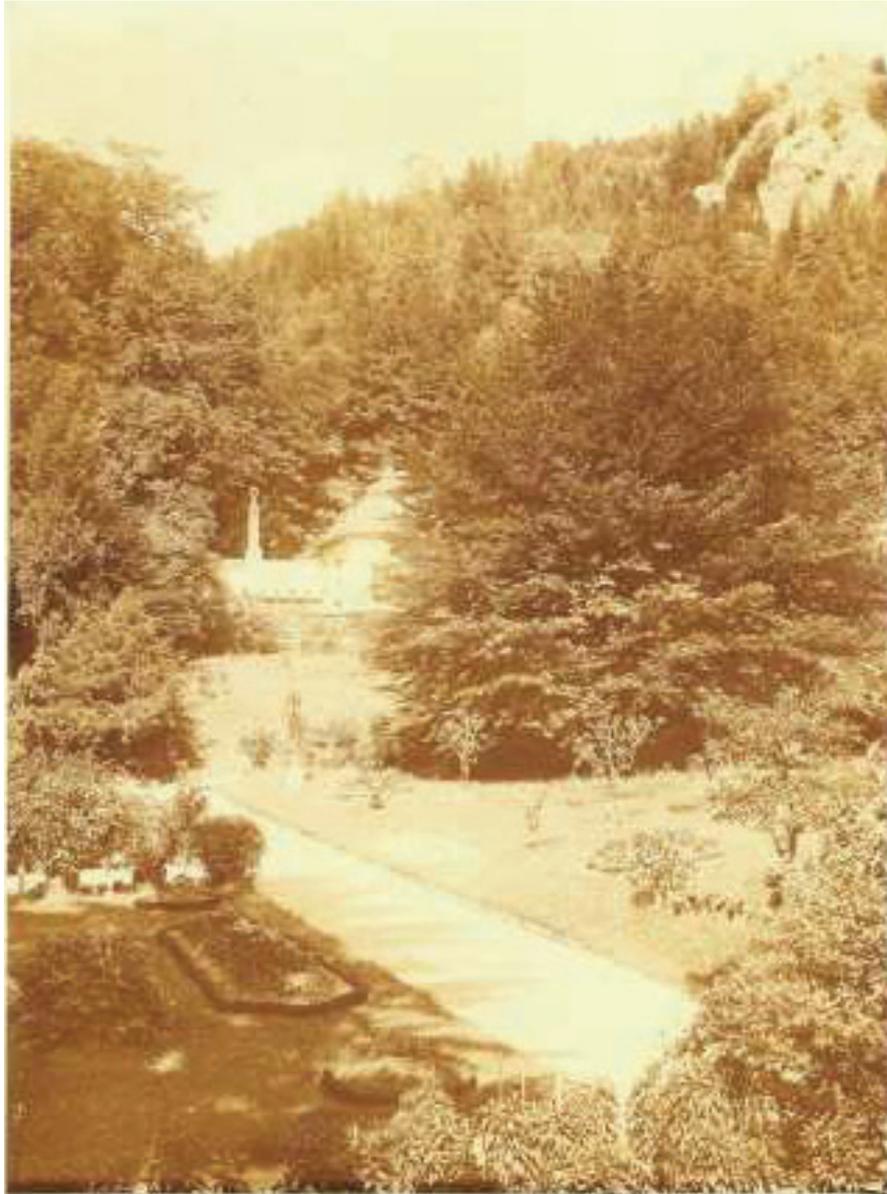
Abb. L: Südwestansicht der Orangerie, die von Bäumen verdeckt wird

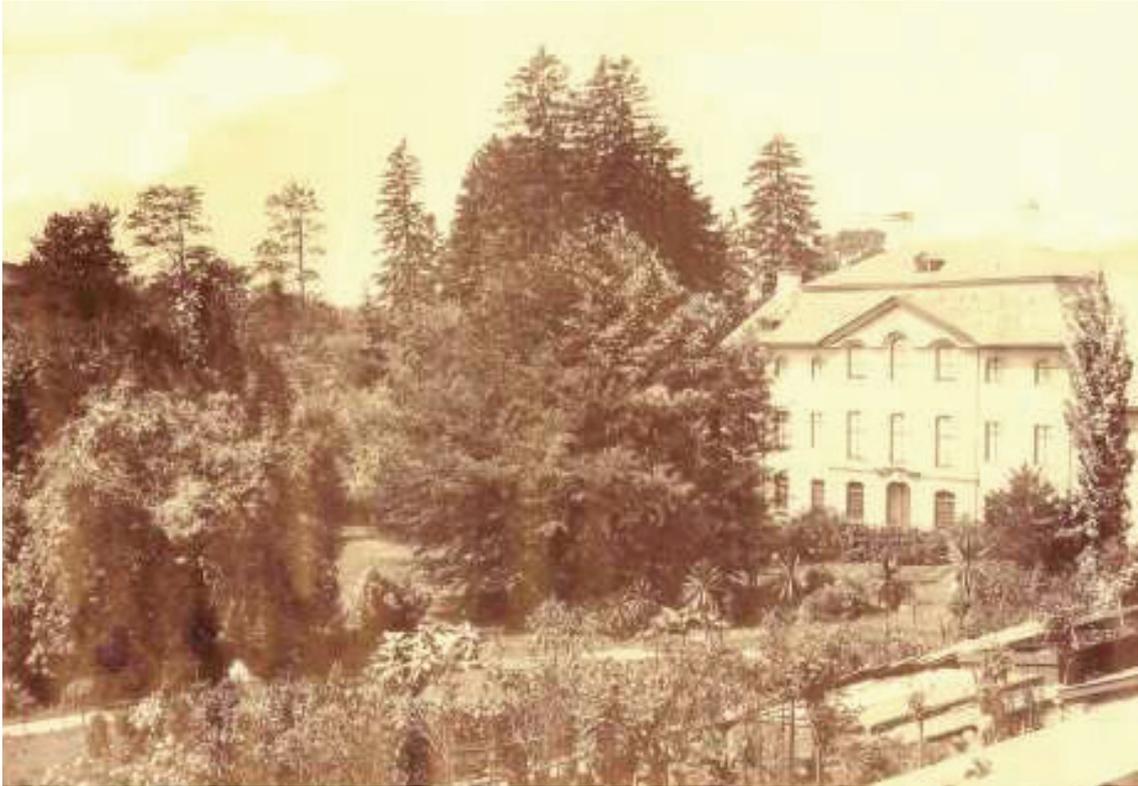
Abb. M: Blick über die Parterre am Schloss bis zur Orangerie
