**Wie entwickelt sich der Vegetationsbestand eines
Schilfröhrichts des Schweriner Innensees unter Einfluss des
künstlichen Wellenschutzes?**

Bestandsanalyse - Nutzung des Gebietes - Vergleich von Schutzmaßnahmen - Schilfmahd

Diplomarbeit

Landschaftsarchitektur und Umweltplanung

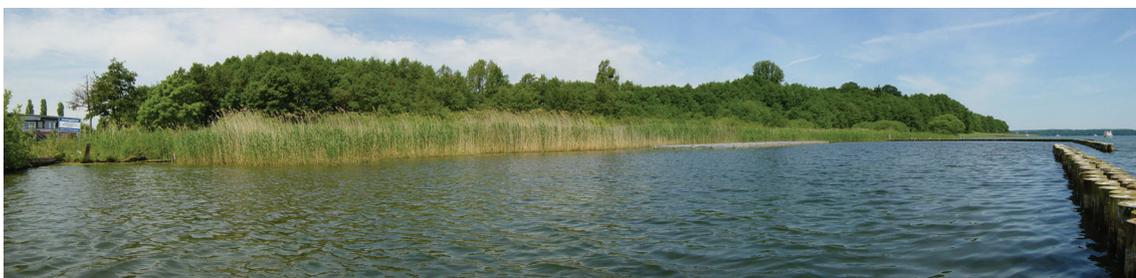
Abb. 1: Sicht von den Palisaden auf den Schilfgürtel des Untersuchungsgebietes (Foto: Sterna)

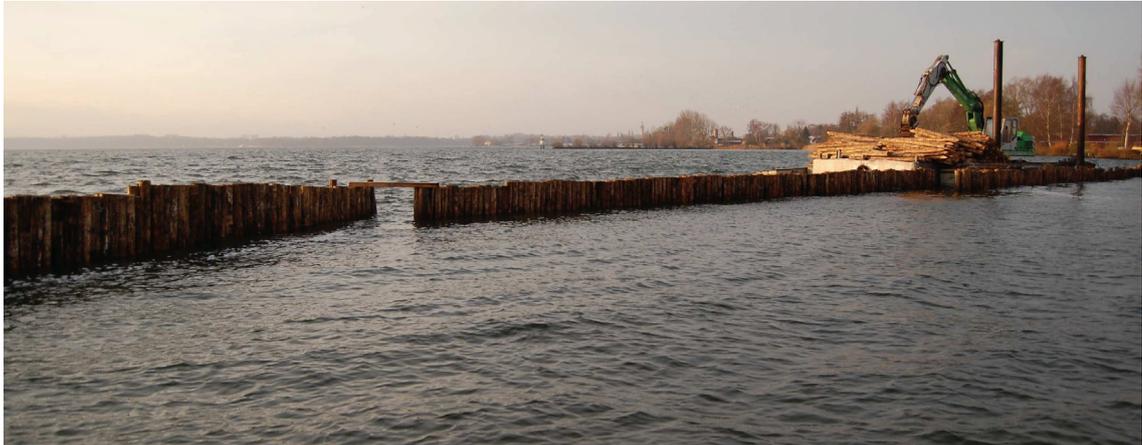
Bei dieser Ausgleichsmaßnahme handelt es sich um eine 85m lange Doppelpalisade aus Holzpfählen, die einen Schilfgürtel im Schweriner Innensee vor Wellenschlag abschirmen soll.

Abb. 2: Bau der Palisade im Januar 2008 (Foto: UNB SN)

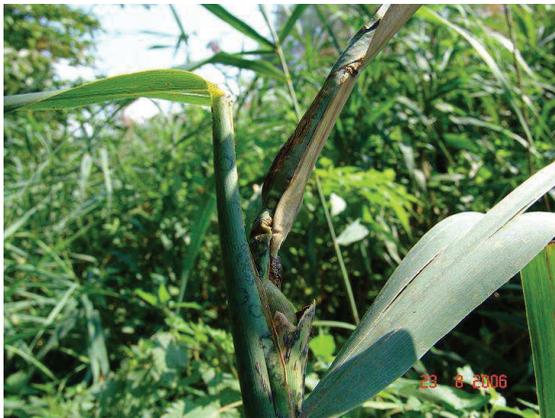
keinen großen Einfluss auf Schilfrohrbestände haben. Wirklich gefährlich wird der Brandpilz *Ustilago grandis* (Abb. 6) welcher ganze Schilfbestände zerstören kann.

Der Brandpilz ist an beulenförmigen Internodienverdickungen am Schilfhalm erkennbar.

Abb. 6: *Phragmites australis* mit *Ustilago grandis*-Befall (www.pilzfotopage.de)

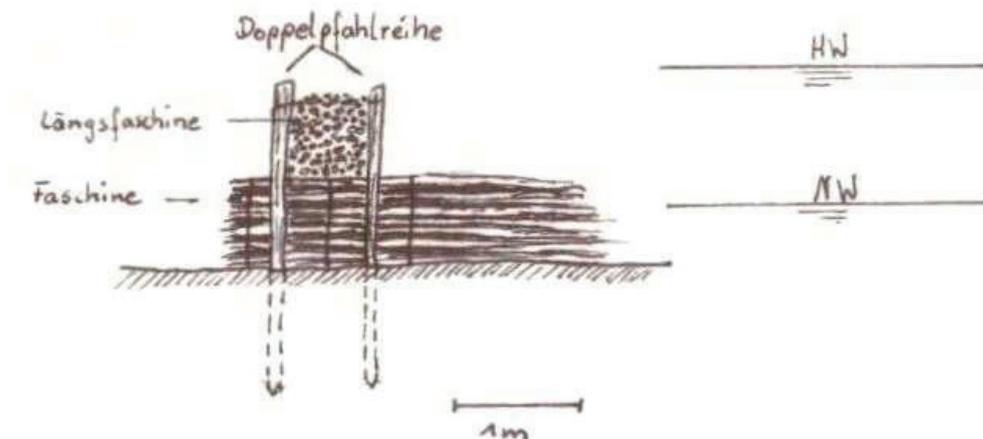
Allerdings ist der Unterhaltungsaufwand sehr hoch, da die Lahnung ungefähr alle drei Jahre neu gepackt werden muss, denn die wellendämpfende Wirkung nimmt durch die Verrottung der Äste rasch ab. Bei der Unterhaltung sollte auch darauf geachtet werden, dass das in den Lahnungen verkeilte Schwemmhholz regelmäßig entfernt wird (ISELI 1995).

Abb. 7: Lahnungen (Zeichnung nach ISELI 1995)

Wenn der Wasserspiegel über den Lahnungen liegt, kann hier auch Treibholz ins Schilf getrieben werden. Lahnungen brauchen deshalb eine regelmäßige Pflege, damit sie eine gewisse, maximale Durchlässigkeit nicht übersteigen und ihre wellenresorbierende Wirkung nicht verlieren.

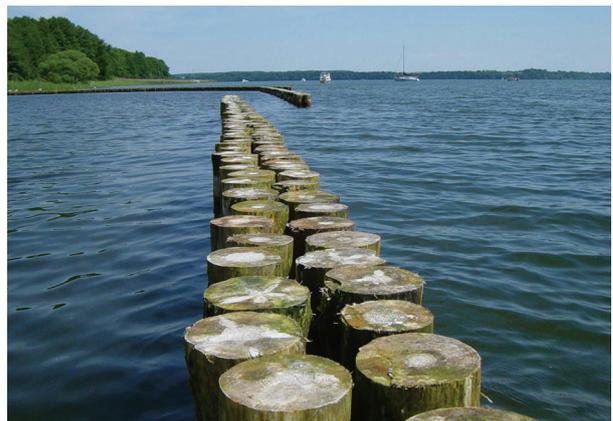
Palisaden bestehen aus einer Reihe von Holzpfählen, die in den Boden des Flachwassers gerammt werden. Die Palisaden brechen die mechanische Kraft der Wellen. Wasserseitige Einzäunungen von Röhrichten durch Palisadensperren wurden beispielsweise 1972 an der Bürgerablage der Berliner Havel in einer Ausdehnung von 171 m Länge gebaut.

Abb. 8: Doppelpalisade Schelfwerder (Foto: Sterna 2008)

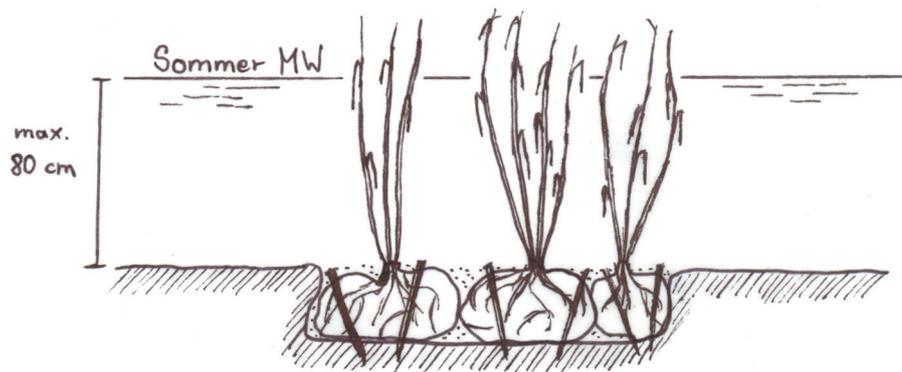
Am Bielersee in der Schweiz wurde ebenso verfahren. Im Winter wurden ca. 40 – 60 cm große Ballen aus einem Landschilfbestand gestochen und in Plastikpflanzbeuteln am gleichen Standort wieder eingeschlagen. Nach spätestens zwei Jahren sind aus den jeweiligen Ballen genug Halme gewachsen, um verpflanzt zu werden. Das Einpflanzen der Ballen geschieht entweder am Ende des Winters, wobei hier die Halme auf einen Meter gekürzt werden, damit sie während des Transportes nicht abbrechen oder man pflanzt die Ballen im Sommer (ungefähr Anfang Juli) um. Denn zu dieser Zeit sind die jungen Triebe kräftig genug, um sich den neuen Standortbedingungen anzupassen.

Abb. 9: Ballenpflanzung (Zeichnung nach ISELI 1995)

Der neue Standort sollte eine Wassertiefe von mehr als 80 cm bei mittlerem Sommerwasserstand nicht überschreiten. Hier werden nun Pflanzlöcher für jeweils ca. zwanzig Ballen (ohne Plastikbeutel) ausgehoben. Diese Ballen werden eng aneinander stehend mit Holzpfählen gesichert und mit Sand bedeckt. Bei Gefahr von Fraßschäden, werden solche Anpflanzungen manchmal für ein bis zwei Jahre mit einem Drahtkäfig umzäunt (ISELI 1995).

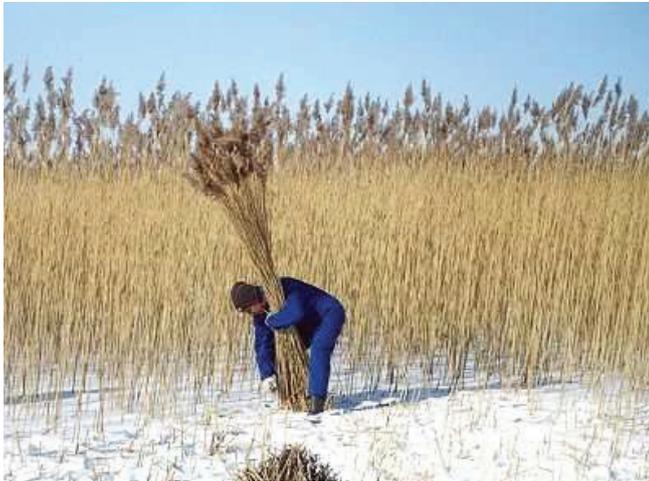
Fast überall auf der Welt wurde oder wird Schilf immer noch im Winter mit einer Sichel geschnitten.

Abb. 10: Schilfernte mit Sichel (www.heimstatt-tschernobyl.com)

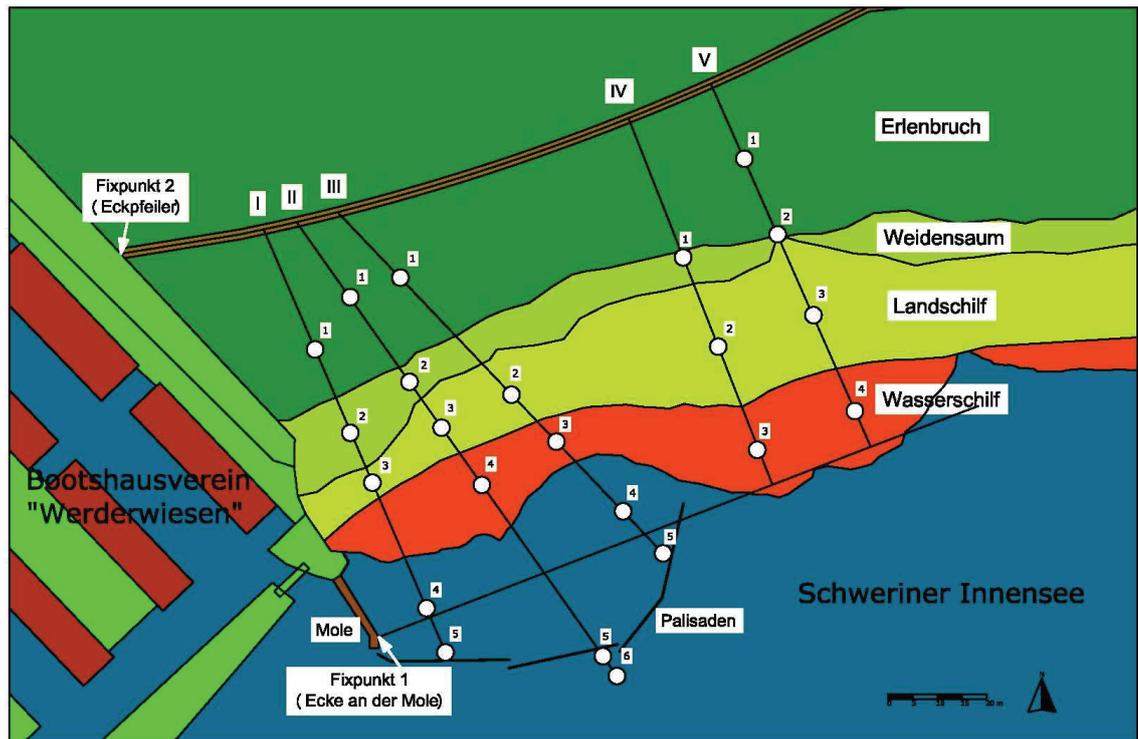
Das Einfluchten der Fluchtstangen und Abstecken der Transekte in dem teilweise sehr unwegsamen Gelände erfolgte mit Holzpflocken. Auf diese Weise wurden insgesamt 5 Transekte gelegt, 3 innerhalb und 2 außerhalb der Palisaden.

Abb. 14: schematische Zeichnung des Untersuchungsgebietes

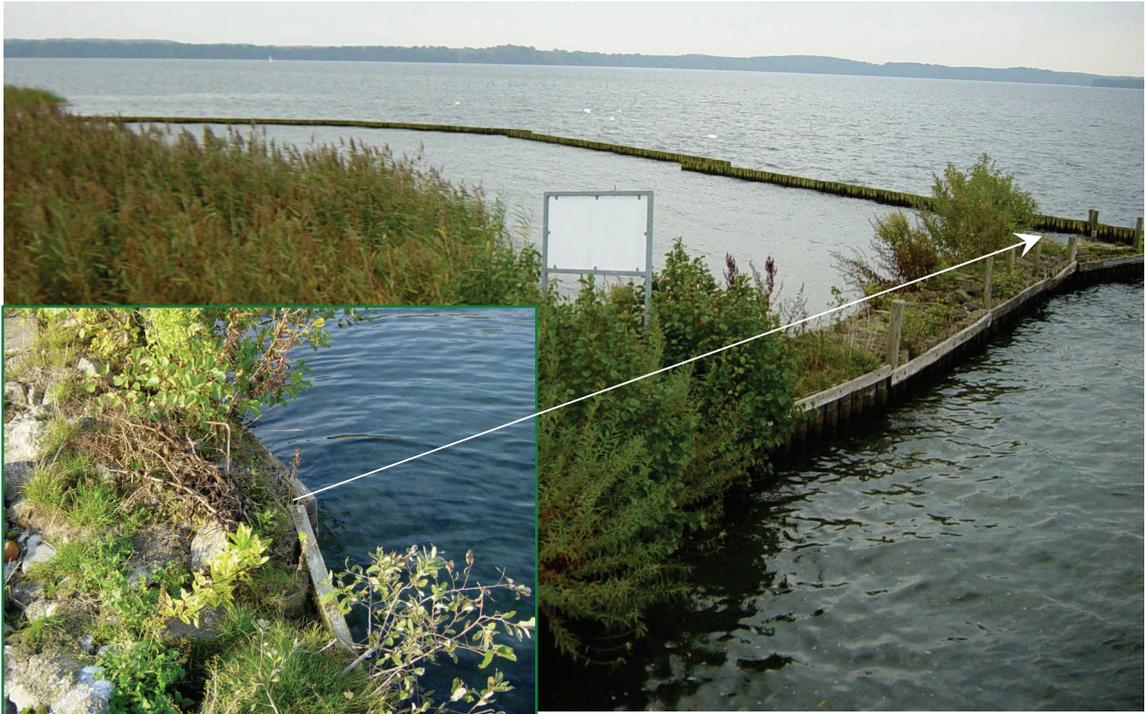
Des Weiteren wurden Fixpunkte bestimmt. Sie ermöglichen in den nächsten Jahren eine Erfolgskontrolle. Für den ersten Fixpunkt wurde die Ecke an der Mole gewählt (siehe Abb. 15).

Abb. 15: Anfangspunkt = Fixpunkt an der Mole (Fotos: Sterna)

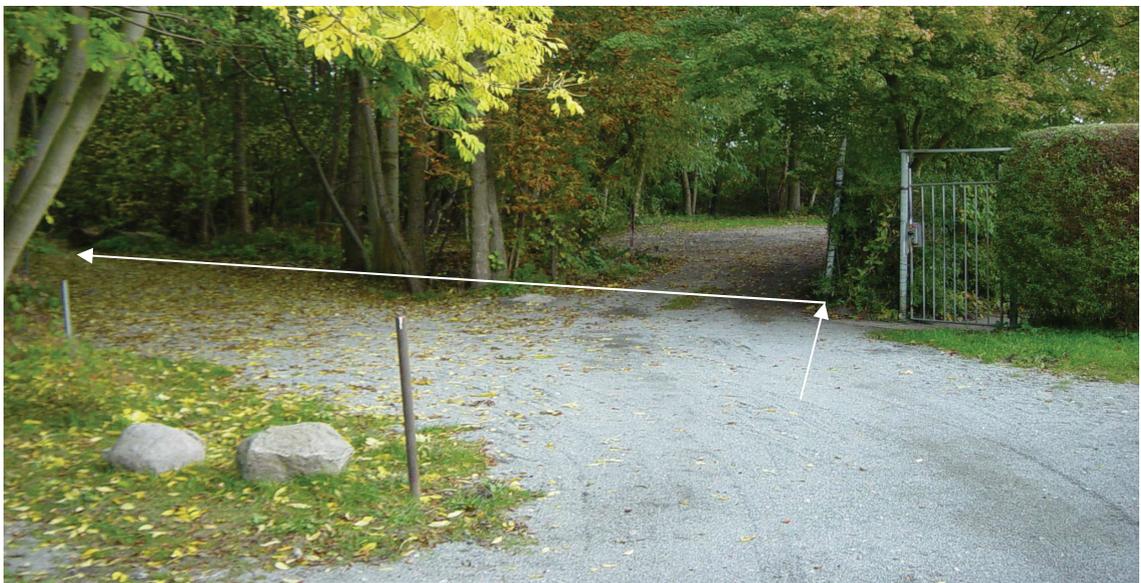
Ein weiterer Fixpunkt am Wanderweg ist der Eckpfeiler an der Kreuzung der Bootshausanlage (siehe Abb. 16).

Abb. 16: Pfeiler neben dem Tor links = Anfang des Messpunktes, links beginnt der Wanderweg

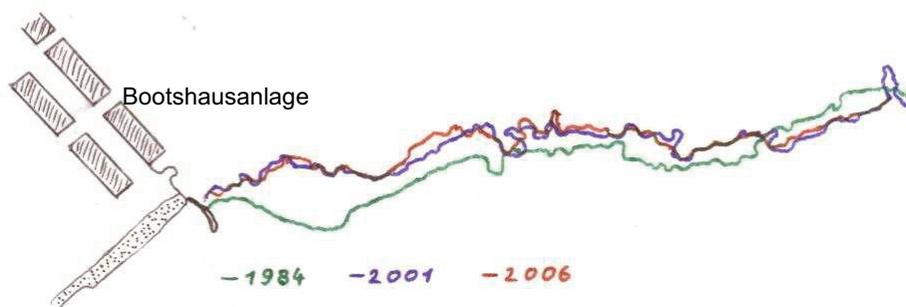
Abb. 18: Wasserseitige Bestandsgrenzen des Schilfes von 1884, 2001 und 2006

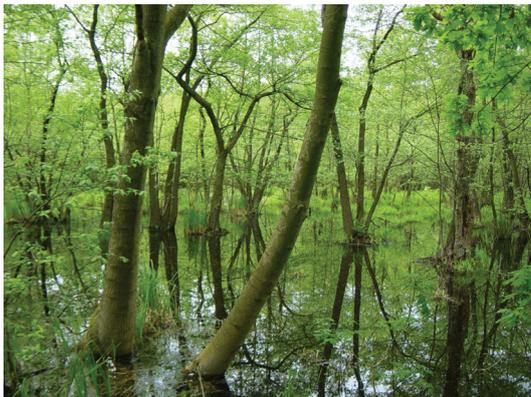
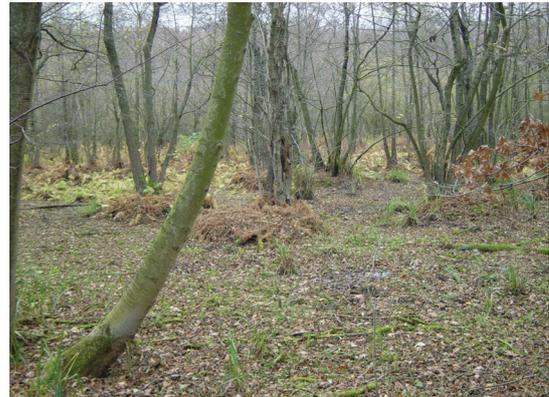
Einen großen Unterschied sah man im vom Wanderweg getrennten, nördlich gelegenen Bruchwald. Hier stand bei den ersten Erkundungen, zum Anfang der Aufnahmen noch alles unter Wasser. Im Juni, während das Gebiet völlig durchnässt war, waren auf dem ersten Blick neben den Bäumen nur Farne erkennbar.

Abb. 20: Bruch nördlich vom Wanderweg im Mai...
Abb. 21: ... und Anfang November (Fotos: Sterna)

Die Wuchsform der Erlen weist auf eine frühere Nutzung als Niederwald hin. Die Bäume haben oft mehrere Stämme (siehe auch Abb. 20), was darauf hindeutet, dass die Erlen früher auf den Stock geschlagen wurden. Aufgrund des Stammumfanges lässt sich das Alter auf ungefähr 60 Jahre schätzen. Die Bezeichnung Stangenwiese könnte ein Hinweis darauf sein, dass das Untersuchungsgebiet neben der Weidennutzung auch als Stockwald genutzt wurde.

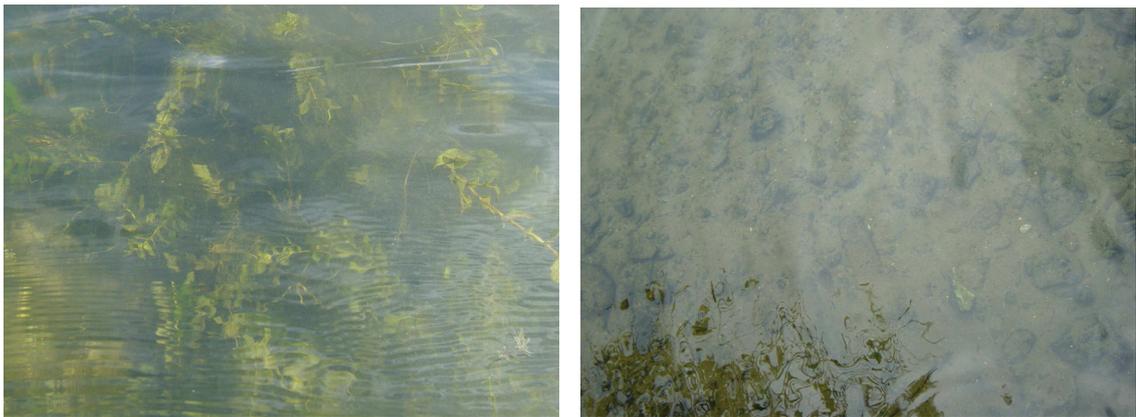
Auffällig war, dass von der hinteren Mole aus, in einem etwa 2m² großen, reinen Bestand und in einer Tiefe von etwa 80 cm die *Potamogeton perfoliatus* zu finden war. Seit Ende September konnte man nur noch die abgestorbenen Überreste erkennen. *Potamogeton* kommt innerhalb des Untersuchungsgebietes regelmäßig, allerdings nicht in so großen Beständen vor.

Abb. 23: *Potamogeton perfoliatus* neben der Mole im August und
Abb. 24: gleicher Standort Ende September (Fotos: Sterna)

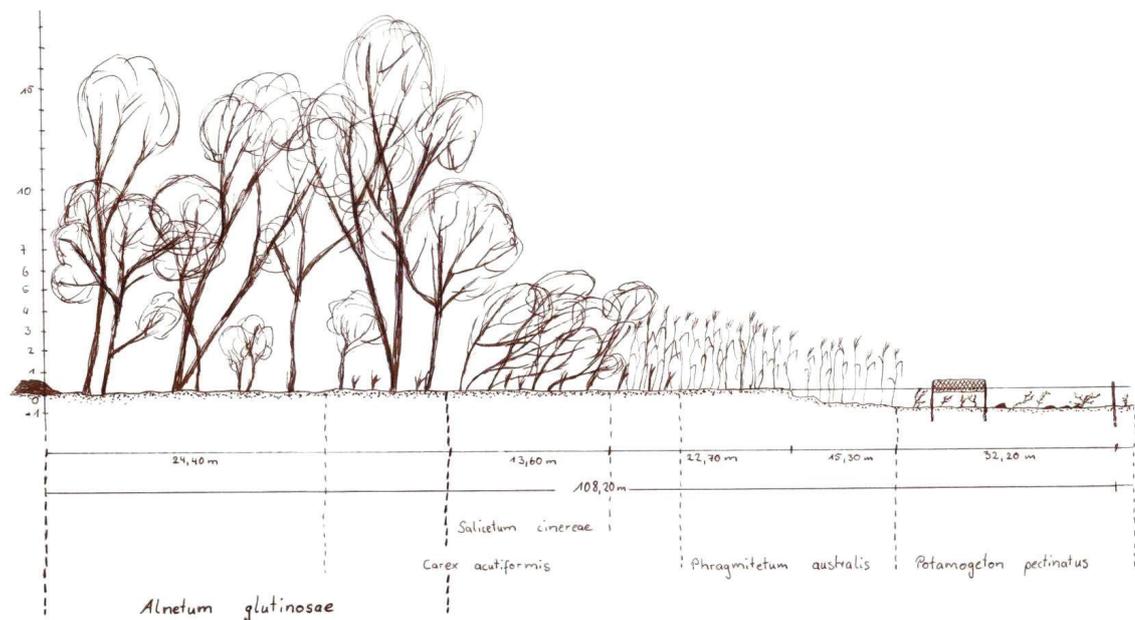
Abb. 25: Schnitt von Transekt II (schematisch)

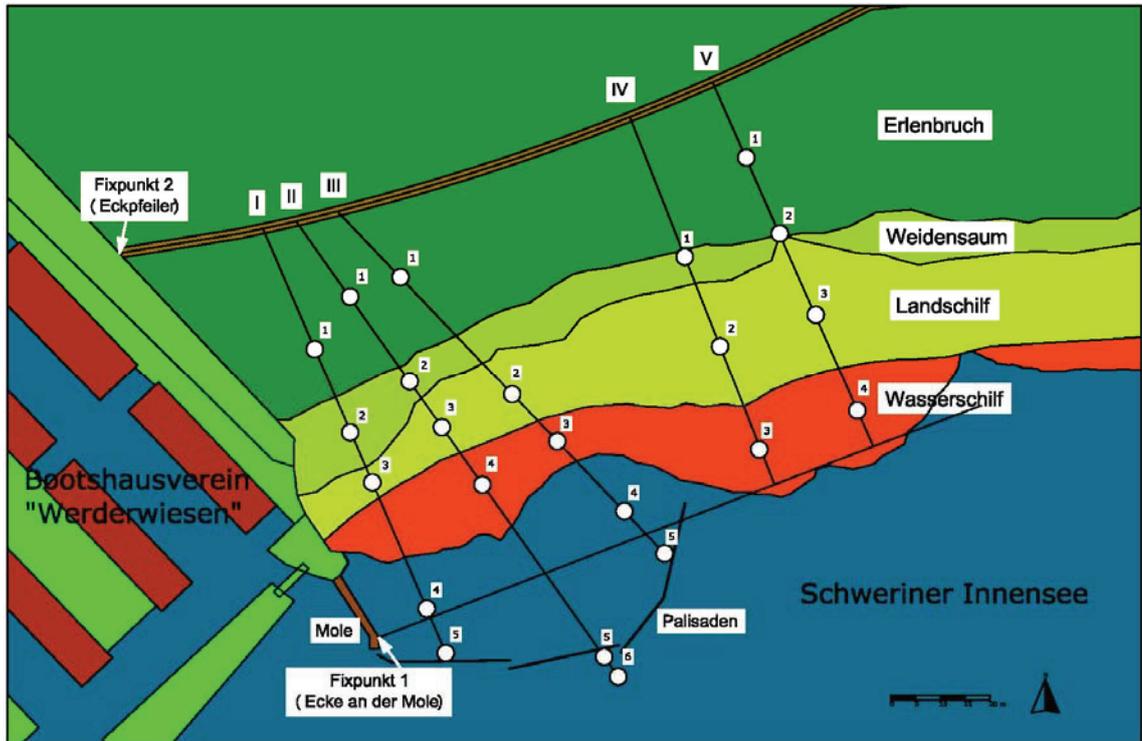
Schematische Zeichnung des Untersuchungsgebietes (I bis V = Transekte)

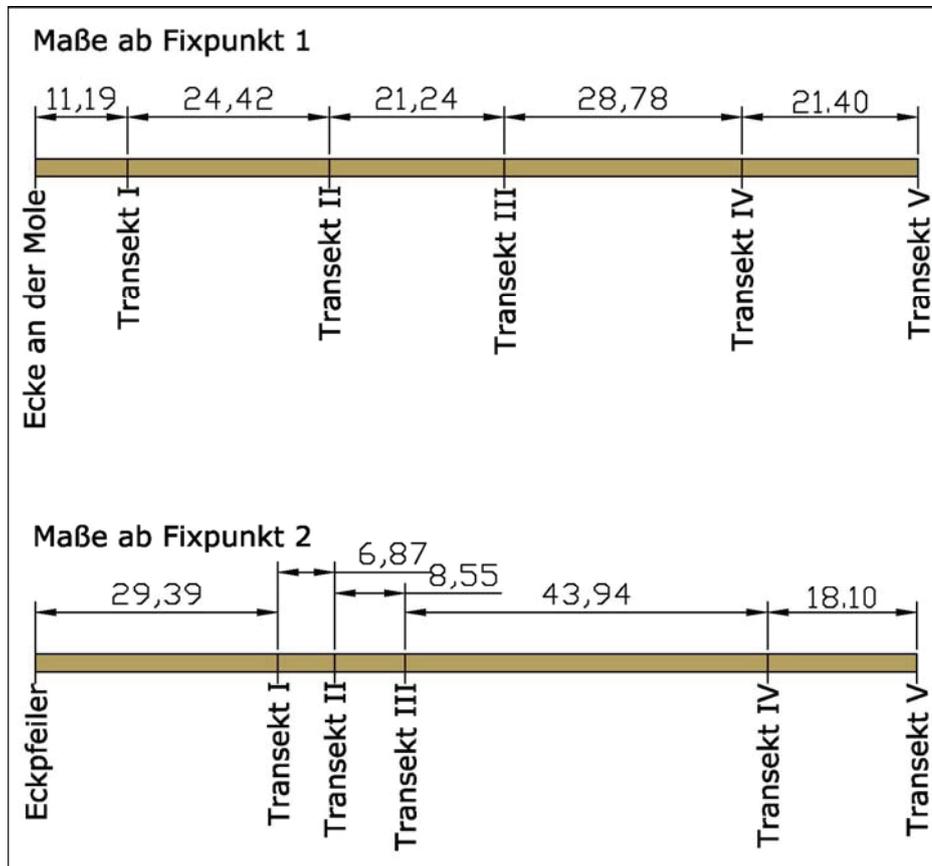
Maße der Transekte und der Vegetationsabschnitte
