Pflege- und Entwicklungskonzept des Schlossparks Kittendorf

Diplomarbeit

Studiengang Landschaftsarchitektur und Umweltplanung
Fachbereich Agrarwirtschaft und Landschaftsarchitektur
Fachhochschule Neubrandenburg

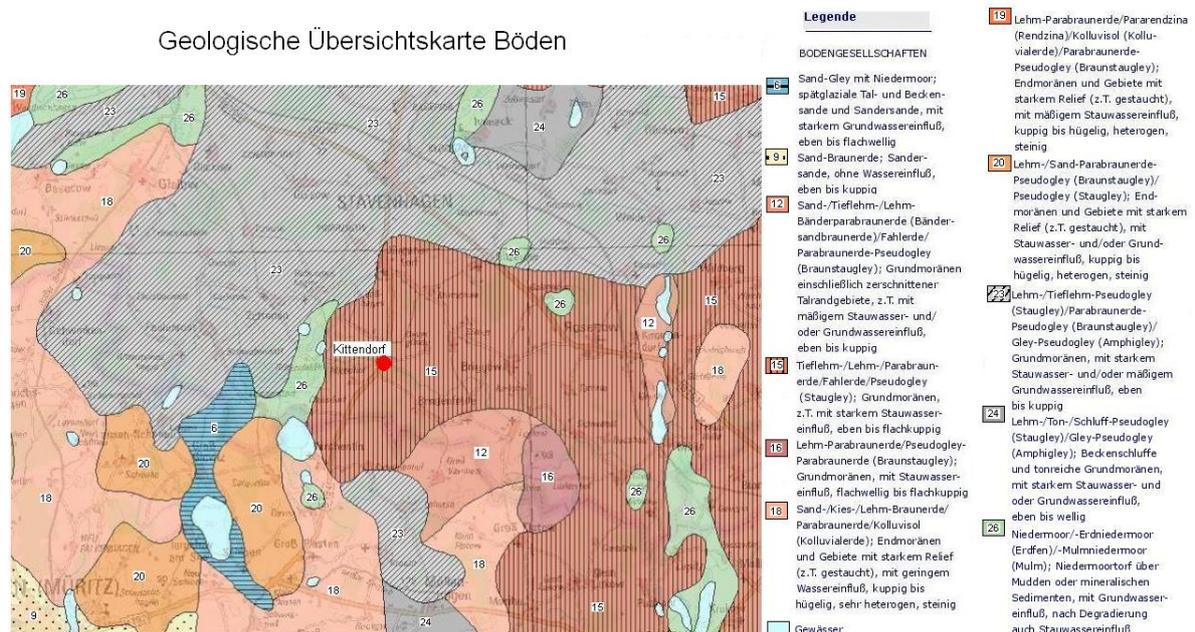
Abbildung 2.3.: Die anstehenden Bodenarten [13], [14]

Die anstehenden Bodenarten sind in der Umgebung von Kittendorf Tieflehm, Lehm-Parabraunerde, Fahlerde und Staunässeböden. Laut dem Amt für Landwirtschaft ist lehmiger Sand die vorherrschende Bodenart auf dem Ackerland.

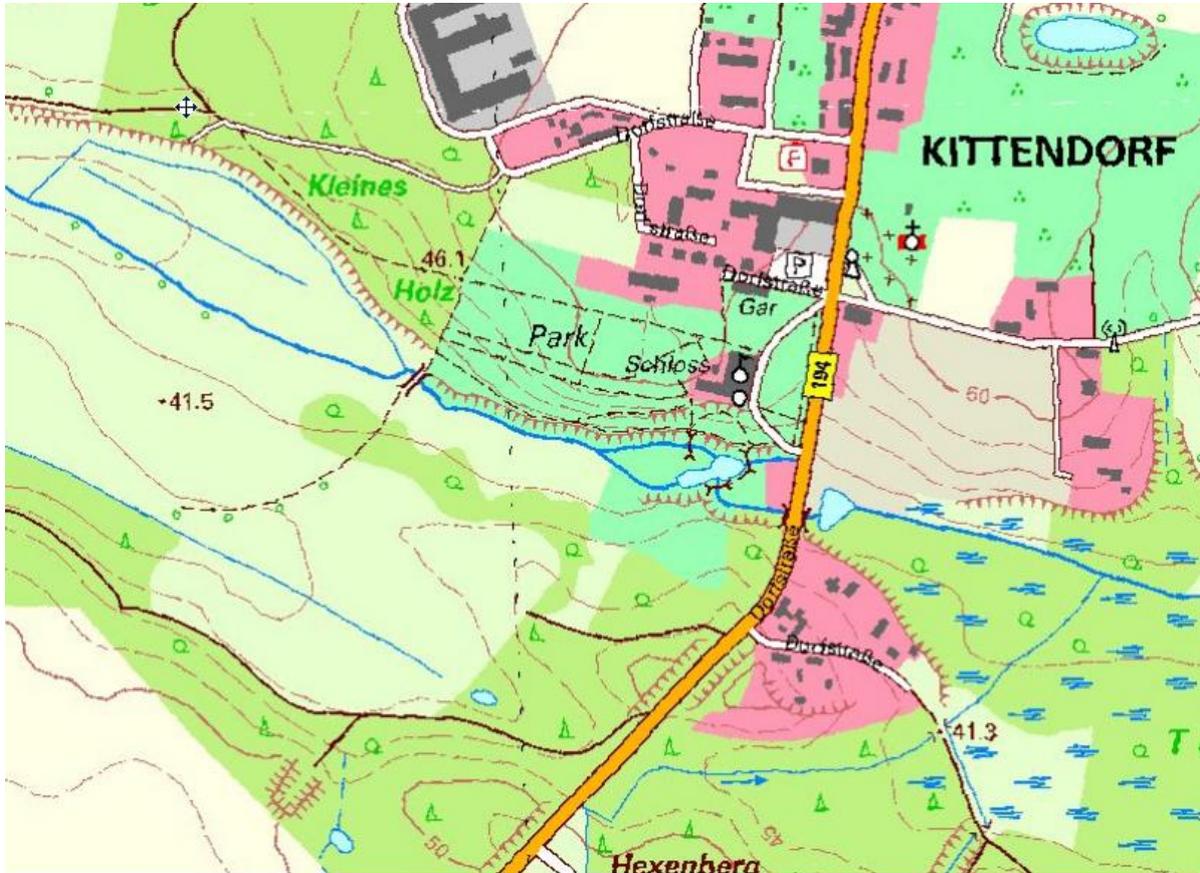
Abbildung 2.4.: Höhendifferenz in Relief der Parkanlage [17]

Die Ortslage Kittendorf liegt im sehr abwechslungsreichen Relief von flachkuppigen Tälern in der Mecklenburgischen Seeplatte. Hier kommt es zu einer Geländehöhe bis zu 60m über NN. Die Höhendifferenz auf der geplanten Parkanlage beträgt bis zu 10 m.

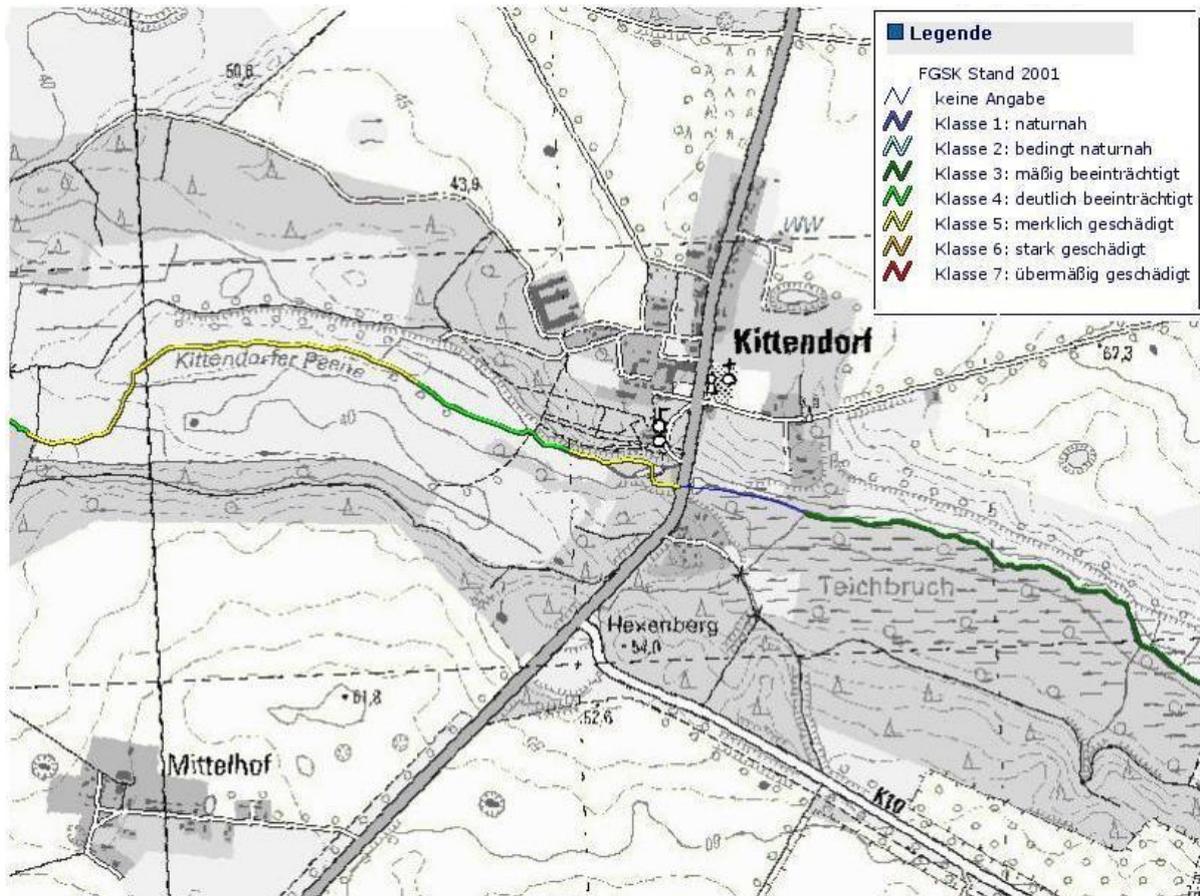
Abbildung 2.5.: Darstellung der Kartierung der Strukturgürtel von Fließgewässern [17]

Die folgende Darstellung in der Kartierung zeigt, dass im Parkbereich der Struktur-
gürtel der Peene sowie die Bewertung der morphologischen Eigenschaften als merklich geschädigt und deutlich beeinträchtigt angezeigt werden.

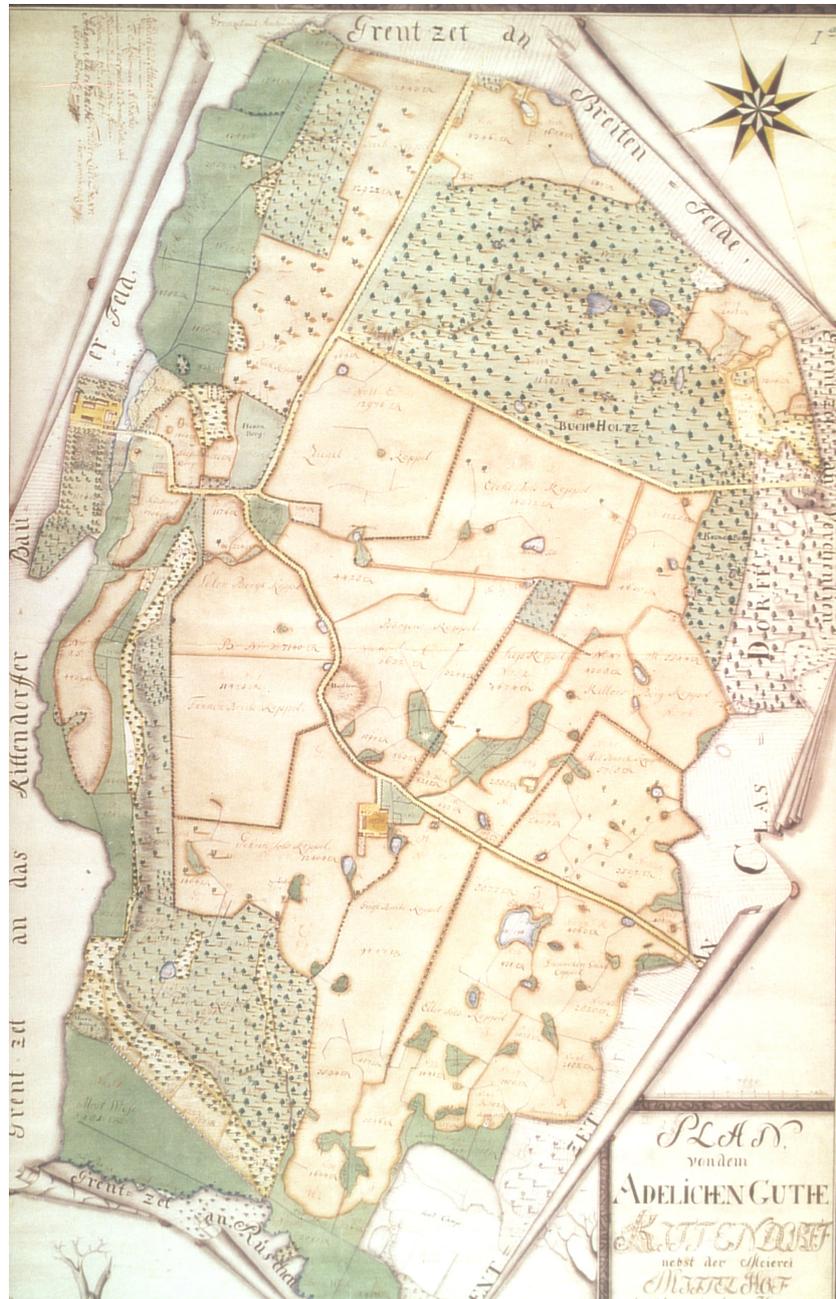
Abbildung 3.1.: Historische Karte der ländlichen Gemarkung Kittendorf „Plan von dem Adelichen Guthe Kittendorf nebst Meierei Mittelhof von 1757“ [16]

Die Direktorialkarte von 1757, namentlich „Plan von dem Adelichen Guthe Kittendorf nebst Meierei Mittelhof“, stellt die frühere Gutsanlage Kittendorfs mit sechs regelmäßig angeordneten Gebäuden (siehe Abb.3.1) dar. Das einstige herrschaftliche Wohnhaus, das über einem Vorgängerbau aus dem 16. Jahrhundert errichtet wurde, entstand nach 1751. Es war ein zweigeschossiges Fachwerkgebäude mit hohem Walmdach und rückseitigen Flügelanbauten. Zum Gut Kittendorf gehörten Mittelhof und Oevelgünde, zwei bis Mitte des 18. Jahrhunderts unbewohnte Meiereien, auf denen Georg Ludwig von Oertzen nach seiner 1751 erfolgten Besitznahme Häuser errichten ließ. Das östlich von Kittendorf gelegene Oevelgünde und das südwestlich vom Dorf befindliche Mittelhof fungierten als Vorwerke des Gutes.

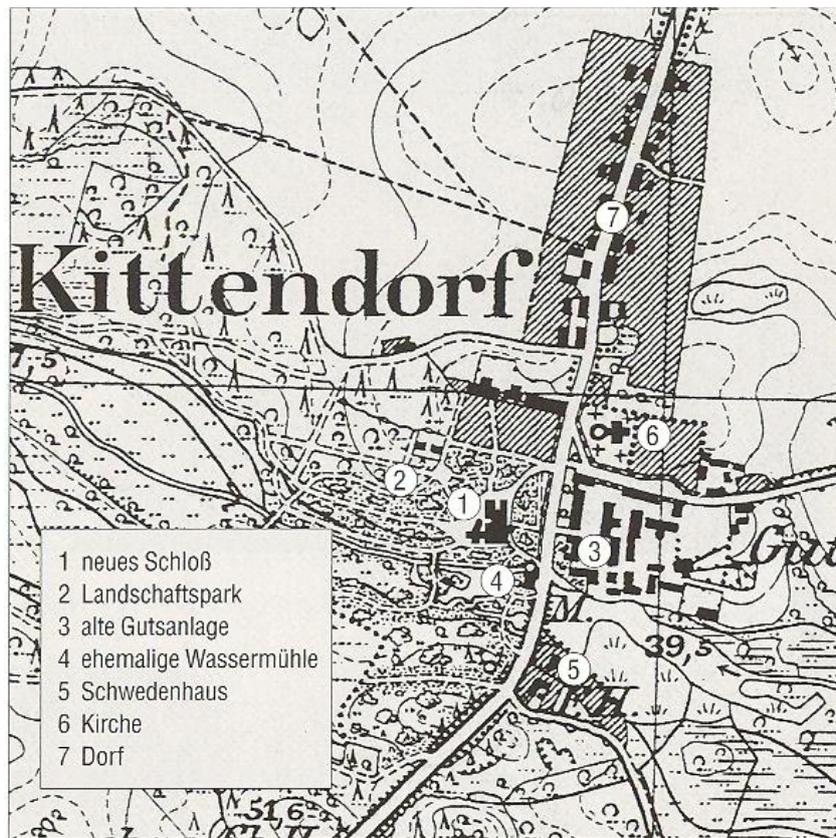
Abbildung 3.3.: „Königlich Preussische Landesaufnahme“, Messtischblatt 1885 [9]

Im 19. Jahrhundert hatte sich die Anzahl der auf dem Gutshof befindlichen Gebäude deutlich auf über zehn erhöht und die Regelmäßigkeit der Anlage war weitgehend aufgelöst, wie auf der „Preußischen Landesaufnahme“ aus den Jahren 1883/85 zu sehen ist. Eine Besonderheit der Kittendorfer Anlage bestand darin, dass das alte Gutshaus trotz des 1848-1853 neu errichteten Schlosses bestehen blieb, was allgemein in Mecklenburg unüblich war. Meist wurde das alte Gutshaus umgebaut oder wich einem Neubau.

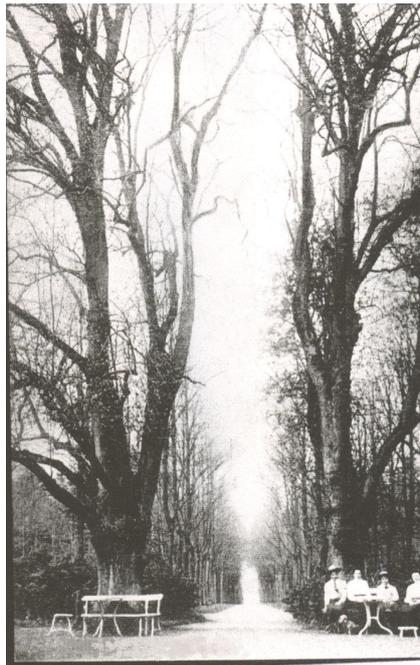
Abbildung 3.5.: Lindenallee, Anfangs 20 Jh. [12]

Die heute noch erhaltene, vierreihige Lindenallee (die nordwestlich vom Schloss beginnt und den Park im Westen begrenzt, soll 1864 gepflanzt worden sein. Das belegen Aufzeichnungen von einer aus der Schweiz stammenden Erzieherin. In der Preußischen Landesaufnahme aus den Jahren 1883/85 ist die Allee jedoch nicht eingetragen. [9]

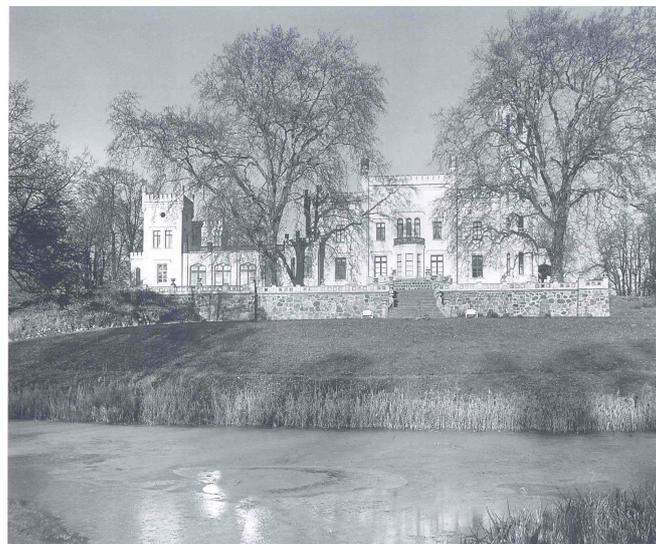
Abbildung 3.9.: Treppenanlage seit 1930, Foto2003 [15]

Ebenso sieht man Im Hintergrund des o.g. Bildes die bewachsene Pergola, die der Terasse vorgelagert war. Um 1930 wurde die Pergola abgerissen. Ebenso die Treppe, die seitlich (östlich gelegen) von der Terasse ins freie Gelände herabführte. Seitdem befindet sich die Treppe mittig der Terasse.

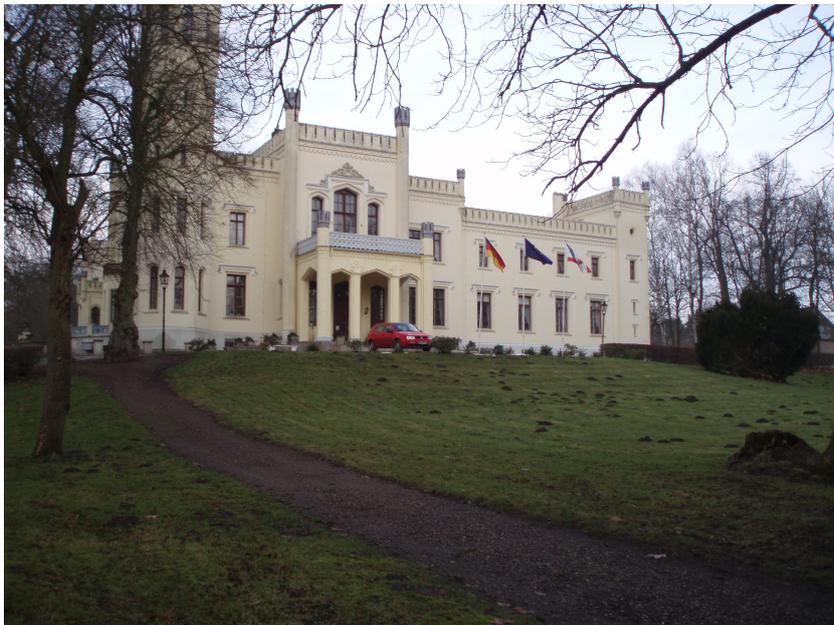
Abbildung 4.1.: Haupteingang des Schlosses

Das Schlossartige Herrenhaus entstand 1848 bis 1853 nach Plänen des Schinkel-Schülers Friedrich Hitzig. Der damalige Eigentümer Hans Friedrich von Oertzen lies es im Stiel der so genannten „Tudorgotik“ errichten. 1875 wurde ein Wohnflügel durch einen Anbau von drei Räumen je Geschöß erweitert. Das Schloss hat seitdem einen winkelförmigen lang gestreckten Grundriss. Es ist zweigeschossig, und wird durch unterschiedliche hohe Gebäudeabschnitte mit Zinnenbekrönung, hinter der sich das flache, nicht in Erscheinung tretende Pultdach befindet, geprägt. Höhendominant ist der oktogonale, fünfgeschossige Turm an der Südostecke.

Das Schloss gehört zu den repräsentativsten Adelsbauten der Region. Ausgedehnte Terrassen und Treppen leiten über zu dem weitläufigen Landschaftspark. Im Zuge der Bodenreform wurde der Gutsherr enteignet und das Gebäude ging in Volkseigentum über. Zuletzt wurden die Gebäude als ein Internat der Berufsschule benutzt. Nach aufwendiger, liebevoller Rekonstruktion im Jahre 1993/94 zeigt sich Schloss Kittendorf seit 1995 als Hotel mit stilvollem Ambiente.

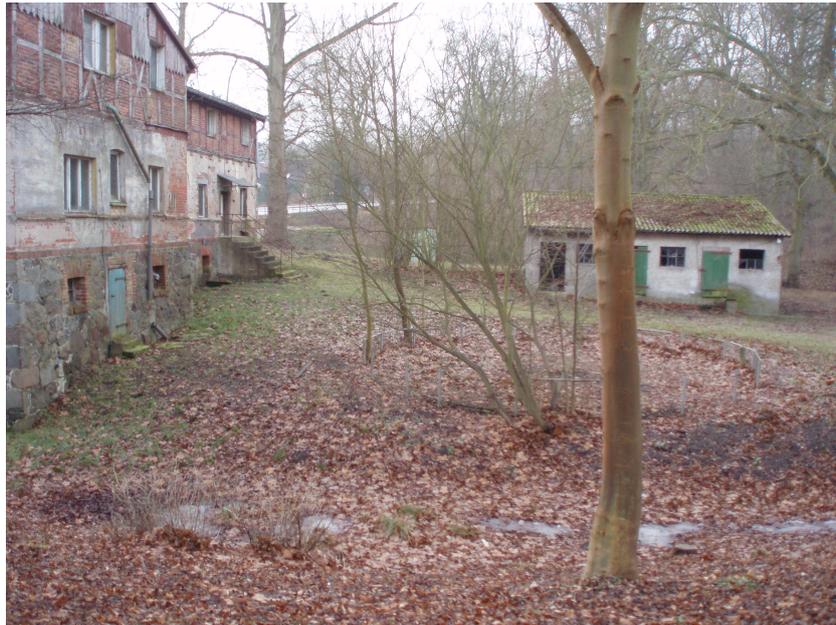
Abbildung 4.2.: Wassermühle und Schuppen

Auf der Südseite des Schlosses, direkt an der B 194, steht die historische ehemalige Wassermühle. Sie wurde von Georg Ludwig von Oertzen erbaut und ist vermutlich aus der Zeit um 1750 entstanden. Den überlieferten Beweis findet man aus existierenden Lehnkarten im Jahre 1766. Aus heutigem Stand steht die noch gut erhalten aber renovierungsbedürftige Wassermühle ohne eine vernünftige Nutzung dar. Westlich von der Wassermühle steht ein Schuppen.

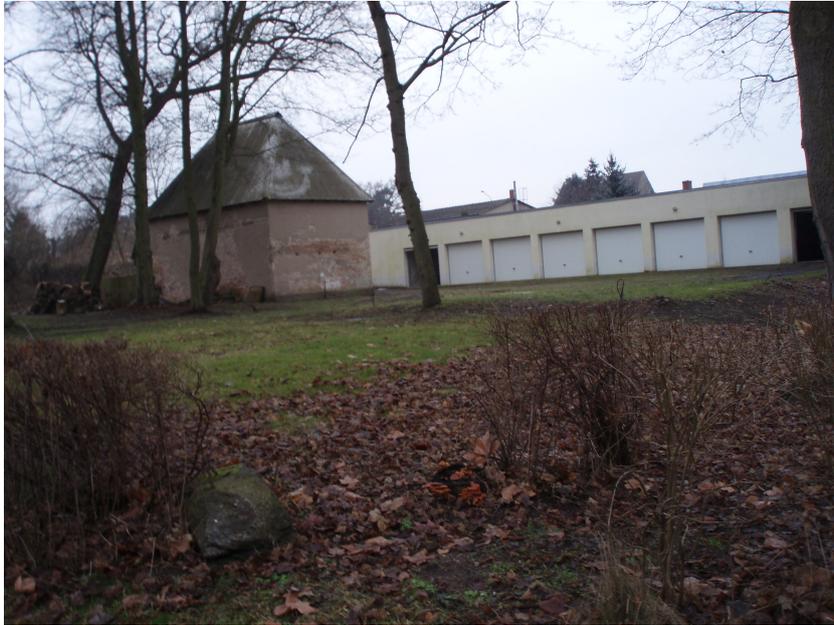
Abbildung 4.3.: Eiskeller und Garagenkomplex

In unmittelbarer Umgebung des Eiskellers, direkt an dem Plattenweg der nord - östlichen Grundstücksgrenze, steht ein moderner Garagenkomplex in Flachbauweise. Es können darin 10 Personenkraftwagen untergebracht werden.

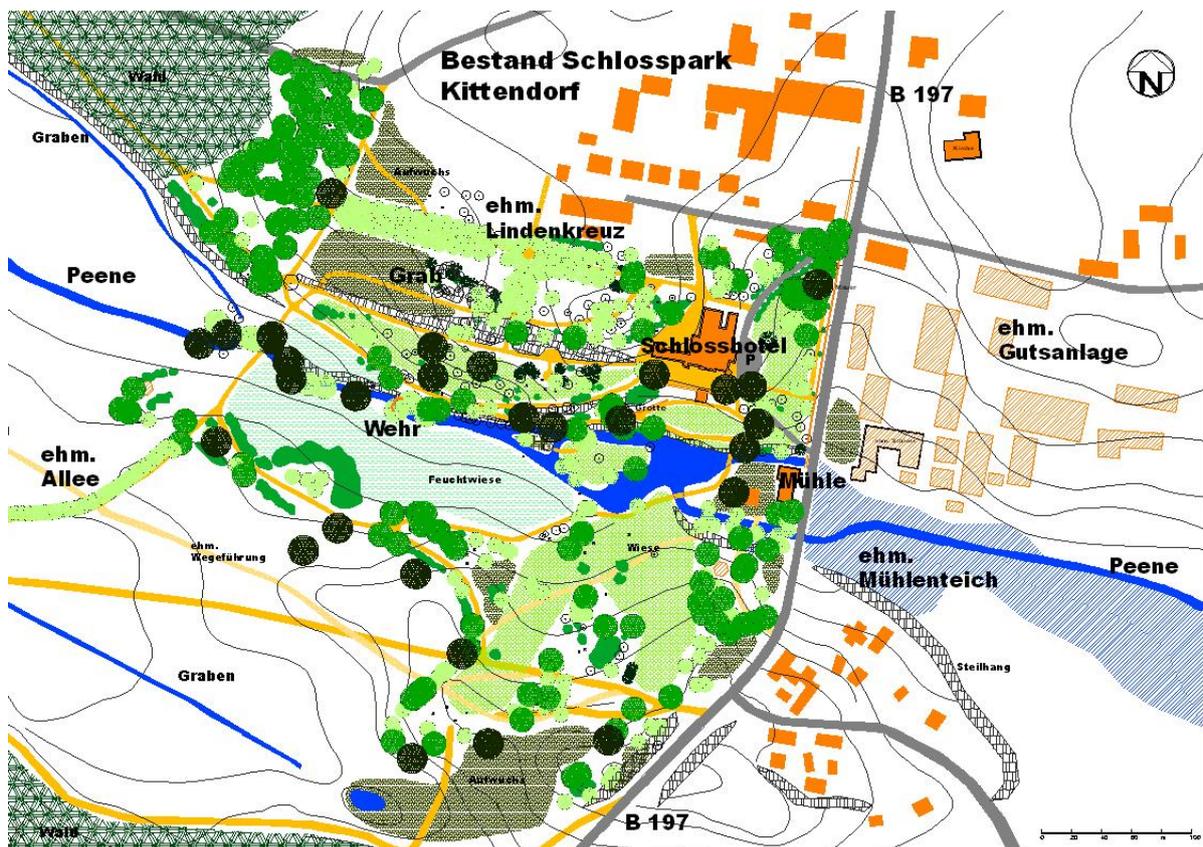
Abbildung 4.4.: Bestandskizze 2003

Die Schlossparkanlage zählte seinerzeit zu den schönsten von Mecklenburg. Sie wurde vom Landschaftsarchitekt Johann Heinrich Gustav Meyer dem Schüler des berühmten Potsdamer Landschaftsarchitekten Peter Joseph Lenné entworfen und war mit ihrer Größe von über 110 ha eine der größten Parkanlagen des Landes.

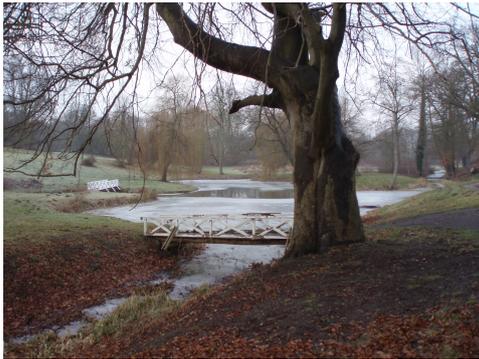
Abbildung 4.5.: Zwei weiße Holzbrücken

Von den ehemals 6 Brücken sind nur noch 5 vorhanden. Die zwei modernen weißen Fußgänger-Holzbrücken die zu der Halbinsel mit der alten Wassermühle führen (zwischen Nord- bis Südufer der Peene) sind nach 1989 neu errichtet worden. Mit der Zeit sind sie wieder baufällig geworden. Zu den zwei Inseln in der Mitte des Flusses führen ebenfalls einfache Holzbrücken. Die erste Brücke besitzt ein einseitiges Gelände aus Metall. Am Ende des Parks am Westen befindet sich die 5. Brücke. Diese Brücken müssen ebenfalls, wegen des sehr schlechten Zustands erneuert werden.

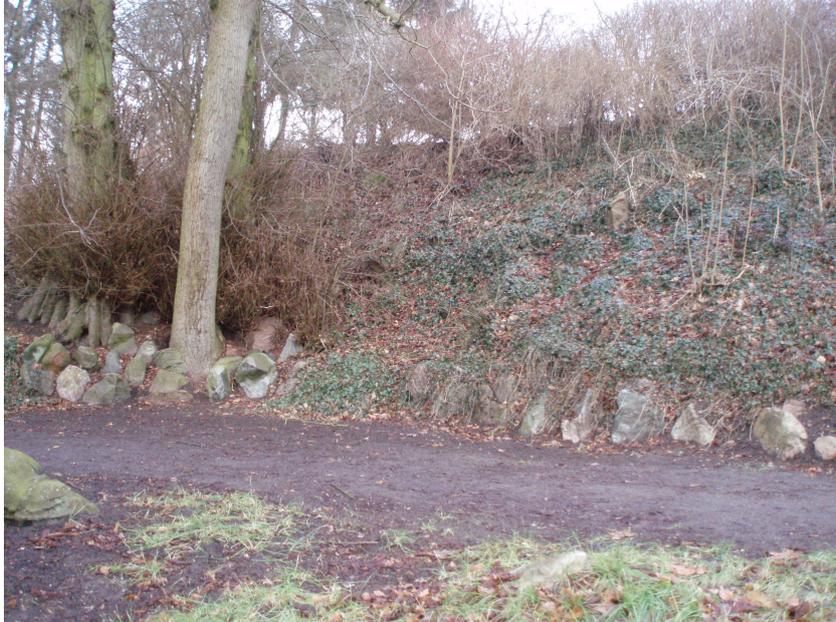
Abbildung 4.9.: Zugewachsene Grotte

Westlich des Schlosses, am Hang, befindet sich eine steinerne Grotte, die mit der Zeit ziemlich naturbelassen, von Sträuchern und von der Hangkante her mit Efeu überwuchert ist.

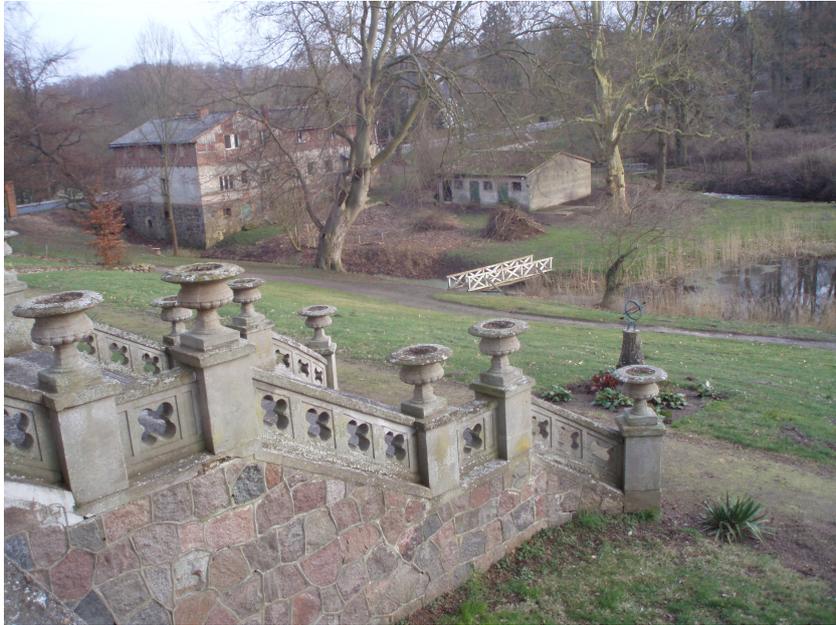
Abbildung 4.10.: Treppe an der Südterasse

Von der südlich gelegenen Terasse des Schlosses hat man einen unverkennbaren Blick auf die Wassermühle. Eine geschwungene Treppe führt in den tiefer liegenden Landschaftspark. Die Balustrade der Treppe ist mit Vasen bzw. Pflanzkübeln bestückt.

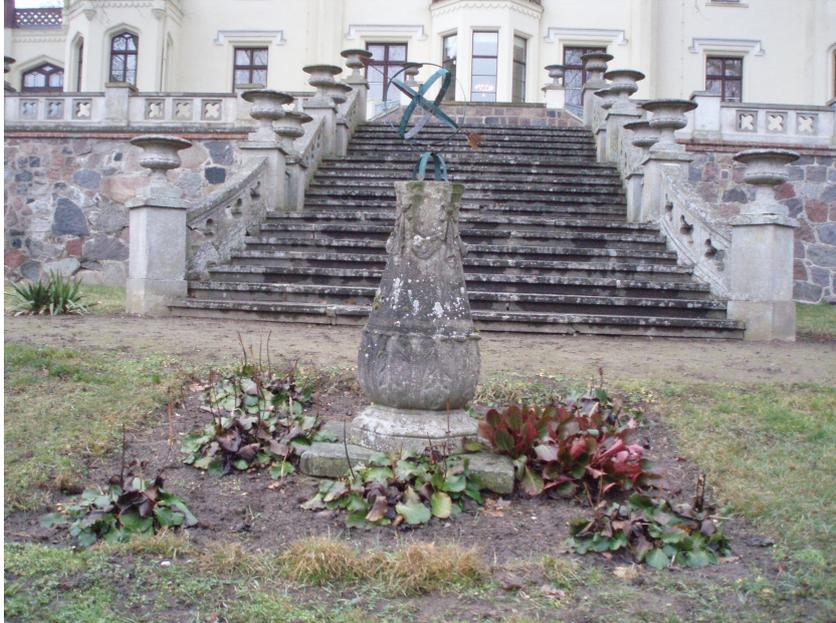
Abbildung 4.11.: Sonnenuhr

Am Ende der Treppe, die zum Hang führt, schmückt eine Sonnenuhr das Terrain. Die Sonnenuhr wurde mittig der Treppe ausgerichtet.

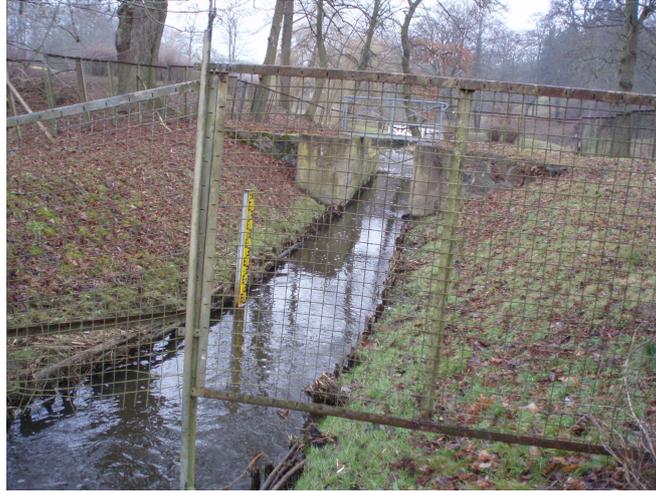
Abbildung 4.12.: Pegelmessstelle

Die Brücke von der Dorfstrasse im Osten leitet das Wasser der Peene in den Park hinein und ist seiner Position entsprechend auch die Abgrenzung zum Park. Ungefähr 30 Meter nach der Peenebrücke befindet sich eine Pegelmessstelle, die regelmäßig vom Wasseramt abgelesen wird.

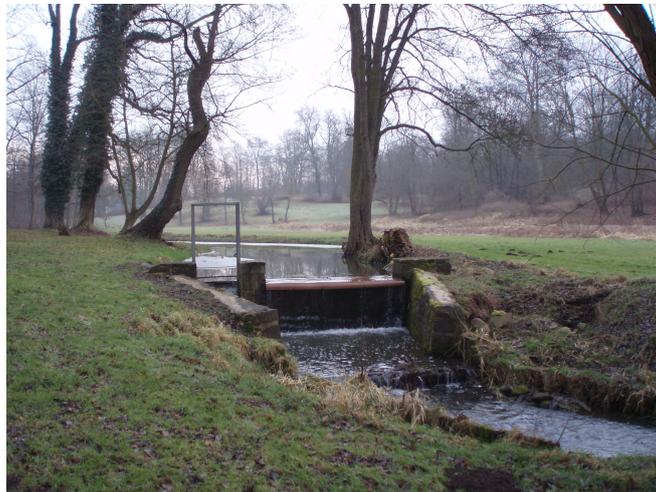
Abbildung 4.13.: Wehr an dem Parkende im Westen

Am Parkende im Westen wird das Wasser in der Peene durch ein Wehr mit einer Fischbrücke angestaut.

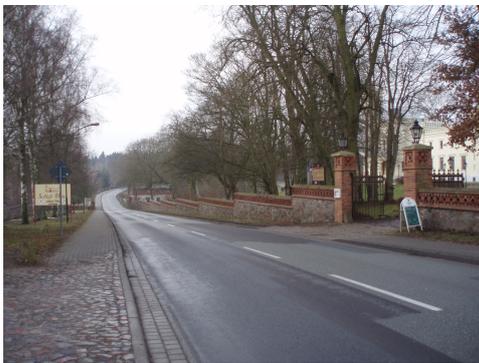
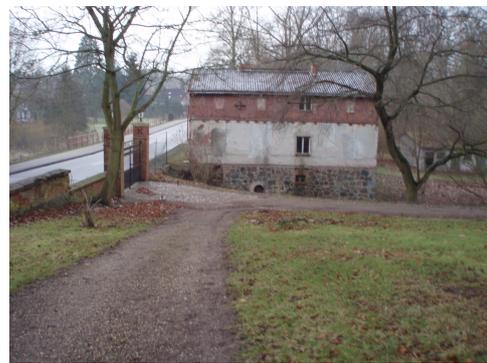
Parallel zur Dorfstraße läuft eine aus Natursteinen gebaute Mauer, die bis zu 1,5 m hoch ist. Gleichzeitig ist sie auch die östliche Grundstücksgrenze. Die Mauer passiert man von der Straße aus durch ein Tor im Nord-Osten. Genau so ein großes durchfahrbares Tor befindet sich im Süd-Osten, am Ende der Mauer. Beide führen zum im Halbkreis angelegten Weg, der zum Schloss führt. Das Süd-Ost Tor ist derzeit jedoch für den normalen Durchgang geschlossen. Die Mauer beherbergt noch zusätzlich ein Tor für Fußgänger das ebenfalls mit einer Metallgittertür verschlossen ist. Der Mauer fängt an der Grundstücksgrenze im Nord-Osten an und endet ca. 10m vor der Wassermühle. Zwischen dem letzten Tor und der Wassermühle befindet sich ein Maschendrahtzaun zur Abgrenzung des Grundstücks.

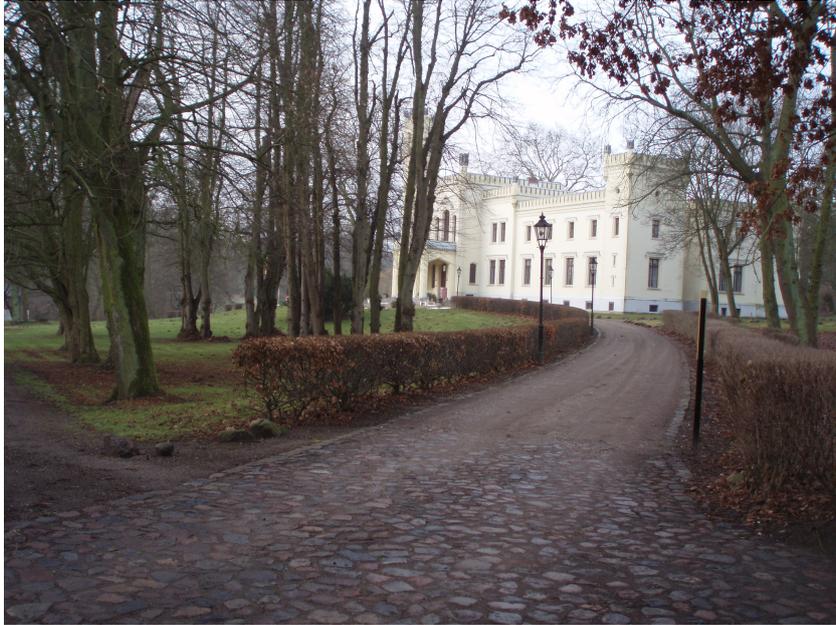
Abbildung 4.16.: Auffahrt von der Bundesstrasse auf das Schlossgelände

Der derzeitig benutzte Weg, der durch das Nord-Ost Tor führt, wird von einer ca. 1 m hohen Buchenhecke gesäumt. Der Weganfang wurde grob mit Natursteinen gepflastert. Er setzt sich fort mit einem Kies-Sandaufbau, der rechts und links vor der Hecke mit einem Steinbord begrenzt wird. Licht spenden 4 Straßenlampen, die den Besucher den Weg zum Schloss weisen. Der Weg zum Schloss wird derzeit als Hin- und Rückweg benutzt.

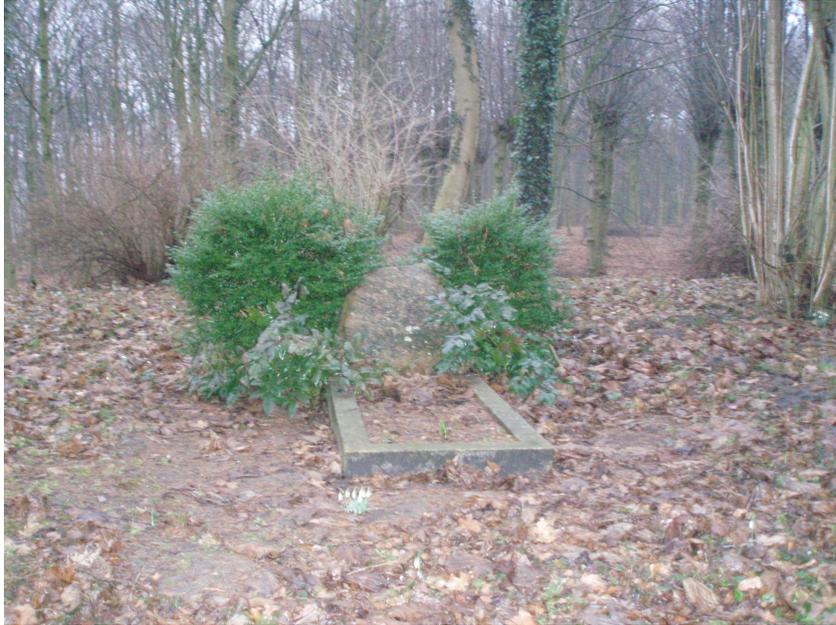
Abbildung 4.17.: Grabstätte

Auf einem aufgeschütteten künstlichen Hügel befindet sich ein Familiengrab. Hier wurde Sven von Oerzen 1944 beigesetzt.

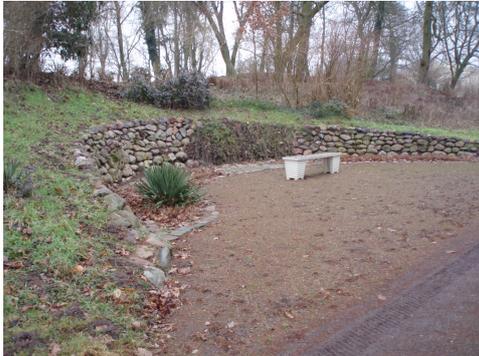
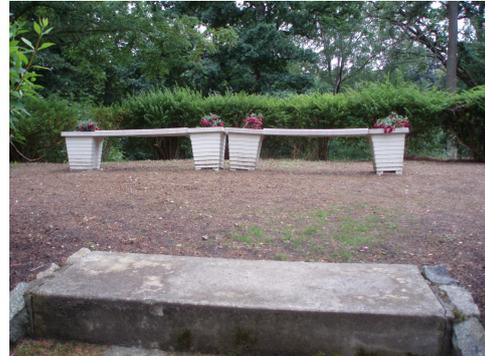
Auf dem Weg von der Terrasse zum westlichen Teil des Parks gibt es Verweilnischen mit Parkbänken. Auf dem Aussichtshügel mit einem schönen Blick auf das angestaute Wasser der Peene und dem ansteigenden Hang sind ebenfalls Bänke aufgestellt.

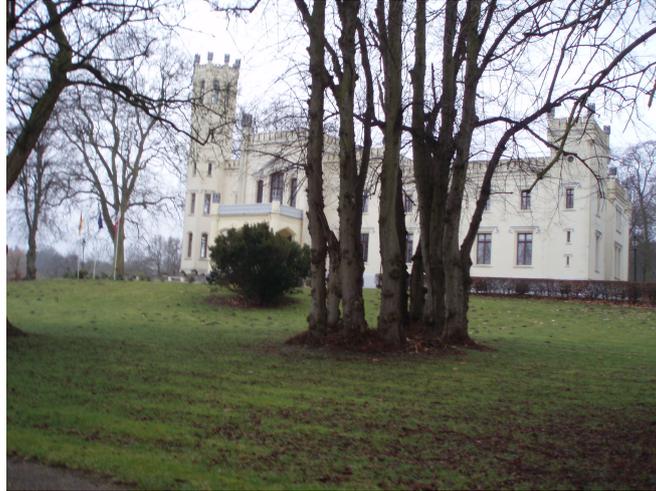
Abbildung 4.22.: Lindenrondell

Zwischen der Feldsteinmauer und dem Schloss befinden sich zwei rondellartig angepflanzte Lindenbaumgruppen.

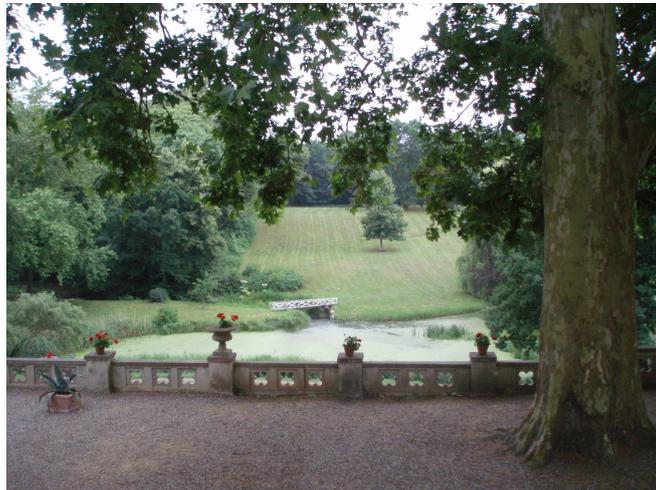
Abbildung 4.23.: Sichtachse

Eine eindeutige Sichtachse ist derzeit im Park auf der Südterasse erkennbar. Sie führt über die Peene den Anhang hinauf bis zum dichten Gehölzbestand.

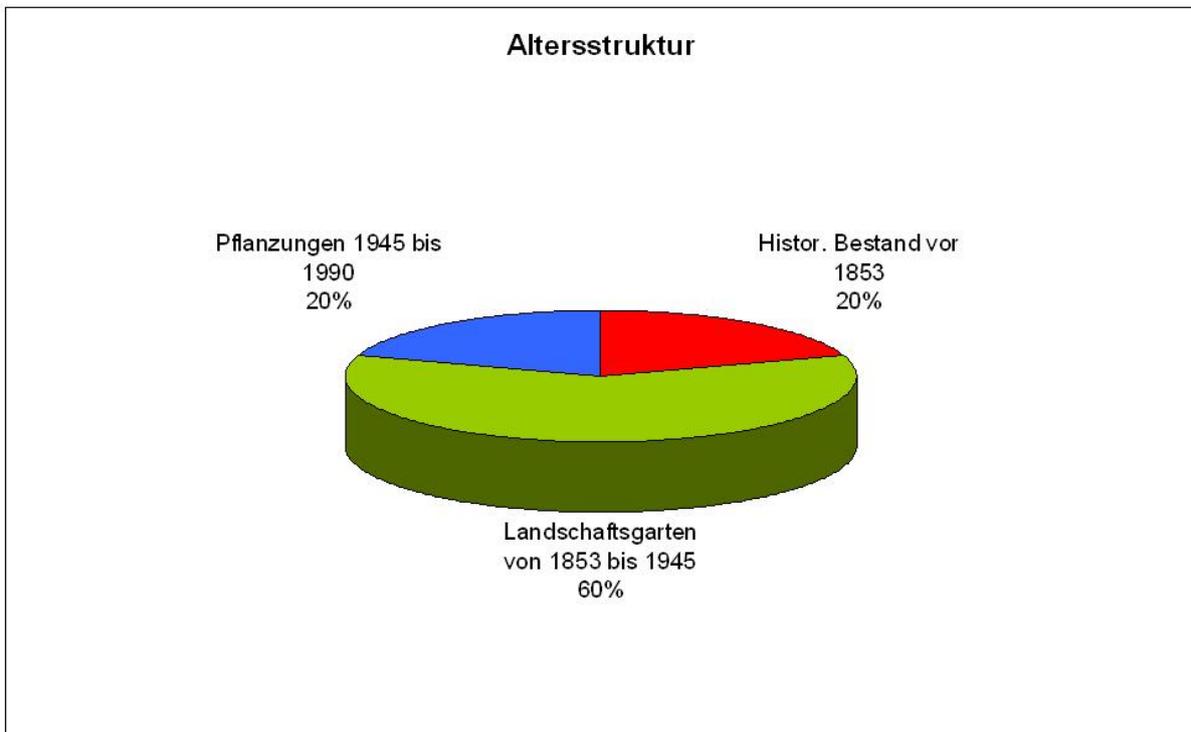
Abbildung 5.1.: Darstellung der Altersstruktur des Baumbestandes

Aus dem Alter der Bäume kann man erschließen, das es hier vor 380 - 400 Jahren einen Barocken Garten gegeben hat (Anfang des 17. Jh.). Diese Erkenntnis erlangt man von den zwei 374 Jahre alten Stiel-Eichen (siehe lt. Baumkataster Position Nr. 164 und 531). Der „Plan von dem Adelichen Guthe Kittendorf nebst Meierei Mittelhof“ von 1757 (siehe Abbildung 3.2) zeigt, das an der Peene fünf regelmäßig angepflanzte Bäume standen. Der Baum mit der Pos.-Nr. 164 ist als einziger davon heute erhalten geblieben.

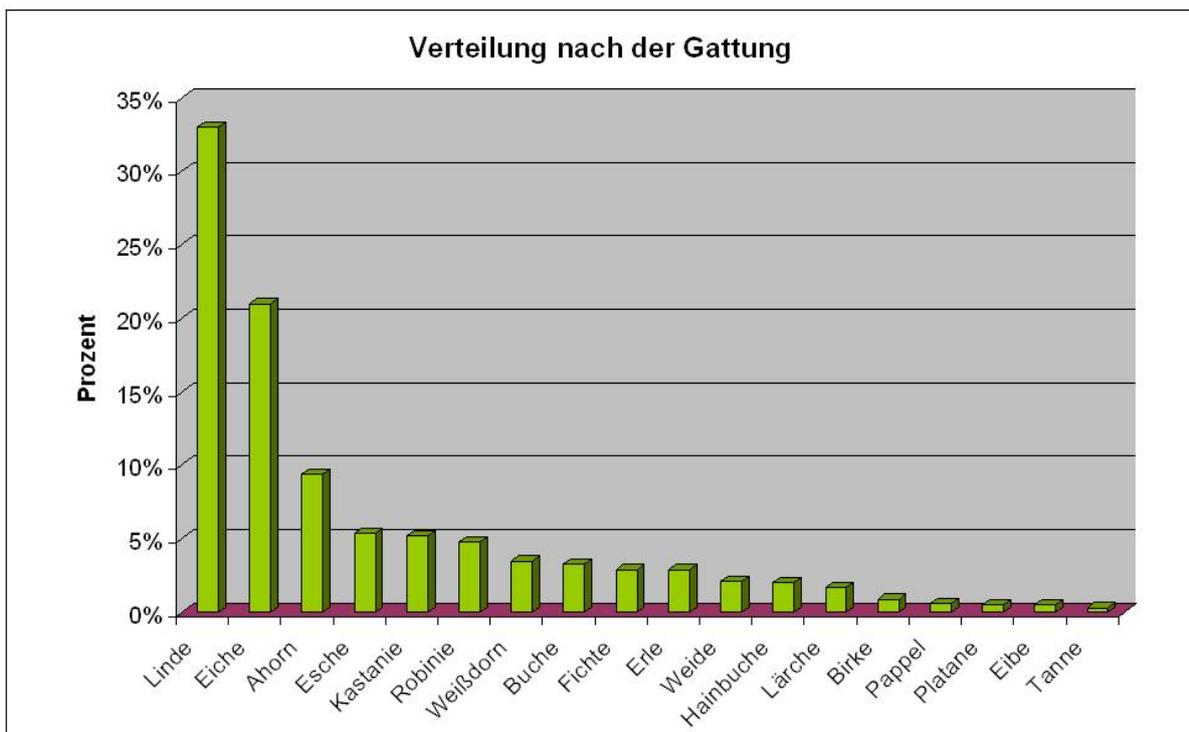
Abbildung 5.2.: Darstellung nach der Gattung des Baumbestand

In Schlosspark von Kittendorf sind viele Baumarten vorhanden. Am dominantesten ist dabei die Gattung Linde. Ihr Gesamtanteil am Baumbestand im Park liegt bei 33 Prozent. Dieser hohe Anteil ist historisch bedingt durch die Anpflanzung der Lindenallee. An zweiter Stelle steht die Gattung Eichen 21 Prozent, die im Zuge der Landschaftsgartenplanung ebenfalls in großem Maße angepflanzt wurden. Später vermehrten sie sich naturgemäß. Jetzt sind sie zu mächtigen Baumstämmen heranwachsen. Der Baumbestand der Gattung Ahorn, Esche, Buche, Kastanie, Robinie wie auch der Weißdorn, die Fichte. Erle, Weide, Lärche, Birke, Pappel, Platane, Eibe und Tanne wurden ebenfalls in die Parkbepflanzung einbezogen. Jeder dieser Bäume hat seine ureigene Ausstrahlung. Sie wurden bewusst bei der Parkbepflanzung ausgewählt, denn sie sollen Akzente im Park setzen. Da der Park von Kittendorf fast vorwiegend aus Laubgehölzen besteht, gehören die in der Anlage stehenden Nadelgehölze zu den Exoten. Sie bieten im Winter dem Besucher sein schönes Grün an.
