Diplomarbeit

im Fachbereich „Landschaftsarchitektur, Geoinformatik, Geodäsie
und Bauingenieurwesen“ der Hochschule Neubrandenburg

Naturschutzfachliche Kartierung und Bewertung der Gewässerstruktur des Nationalparks Jasmund unter Berücksichtigung bestimmter Gewässer als Feuchtlebensräume der Anhang II Arten der Fauna-Flora-Habitat-Richtlinie

Abgabedatum: 15. September 2008

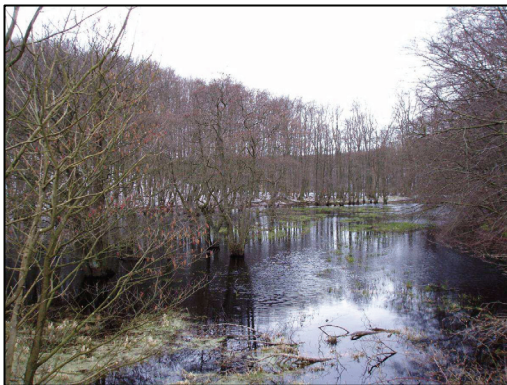
Abb.5: Herthamoore am 18. März 2008

Die auf Grund des Aufnahmezeitpunktes noch nicht vorhandene Vegetation wurde aus älteren Quellen übernommen und kenntlich gemacht. Es ist davon auszugehen, dass diese Flora sich im Laufe der Zeit verändern wird/ verändert hat und eine Aktualisierung erfordert. Angaben zur Gewässertiefe sind in einem Uferabstand von etwa 50 cm gemacht worden. Darüber hinaus ist anzumerken, dass das Jahr 2007 ein sehr regenreiches Jahr (siehe Kapitel 2.3 und 2.4) war und daher alle Gewässer einen hohen Wasserstand aufwiesen, welcher in den Sommermonaten erfahrungsgemäß sinkt bzw. gegen Null laufen wird (siehe Abb. 5 und 6).

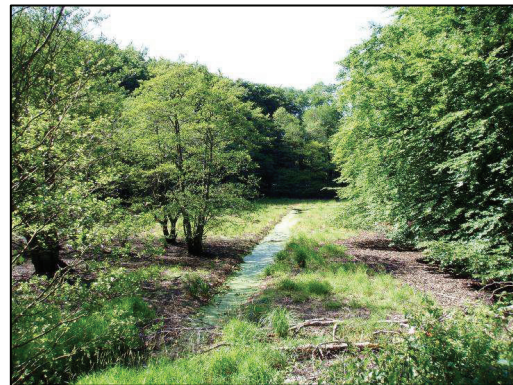
Abb.6: Herthamoore am 28. Juni 2008

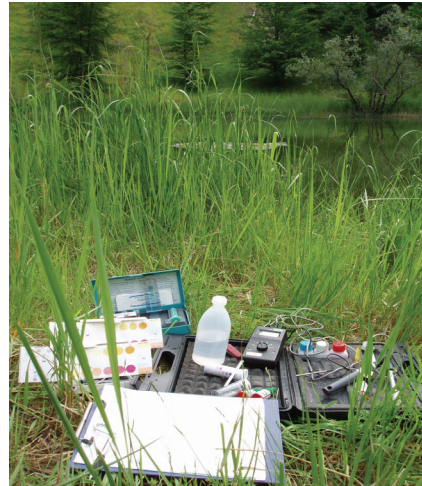
Zur Ermittlung der Temperatur, der Leitfähigkeit und des pH-Wertes der Gewässer wurde das Gerät 3001LC verwendet. In regelmäßigen Abständen wurde mittels Referenzflüssigkeiten der pH-Wert kalibriert und ggf. neu eingestellt.

Abb.11: angewendete Messgeräte und Schnelltests

Zur Bestimmung der Nährstoffeinträge wurden Schnelltests der Firma Merck (für Nitrit, Nitrat, Ammonium und Phosphat) und Sera (für Nitrit) verwendet. Diese lassen durch kolorimetrischen Vergleich nach NESSLER Aussagen zur Gewässergüte zu. Die ermittelten Messwerte wurden in NH_4^+ , NO_2^- , NO_3^- und P_2O_5 - Konzentrationen gemessen.

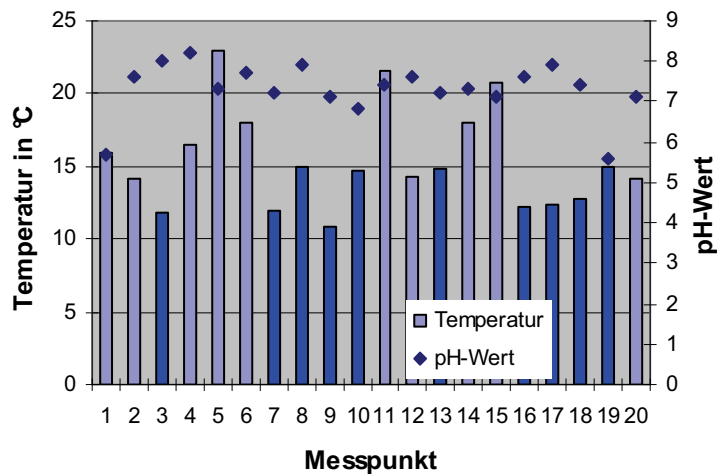
Die Temperatur der Messpunkte unterschied sich auf Grund des Beschattungsgrades, der Tiefe und der Strömungsgeschwindigkeit der beprobten Gewässer. Dieses entspricht den in Abbildung 12 dunkel dargestellten Messpunkte, welche an fließenden Gewässern aufgenommen worden sind. Bei den hellen Messpunkten handelt es sich um Stillgewässer.

Abb.12: Temperatur und pH-Wert ausgewählter Stubnitzgewässer

Die Temperatur entsprach im Allgemeinen dem Zustand der Jahreszeit. Messpunkte 5 und 11 sind nur geringfügig wassergefüllt gewesen und weisen daher im Gegensatz zu allen anderen beprobten Gewässern eine höhere Temperatur auf. Herausstechend ist die Erwärmung des tiefsten Gewässers des Nationalparks, dem Herthasee (Messpunkt 15), mit 20,7°C.

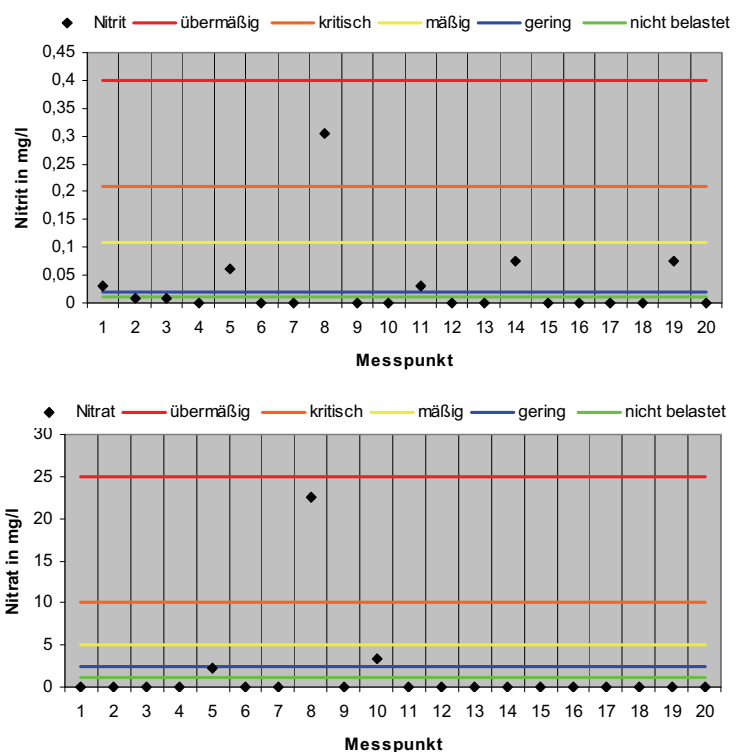
Die in den ausgewählten beprobten Stubnitzgewässern ermittelten Werte für eine Nitrit- bzw. Nitratbeeinflussung liegen überwiegend in einem unbelasteten Bereich. Die Gewässer 1, 5, 11, 14 und 19 wiesen einen mäßigen Nitritanteil auf. Lediglich der Ranzower Bach fiel mit einer übermäßigen Belastung auf. Ähnliche Ergebnisse wurden bei der Untersuchung der Gewässer auf Nitrat festgestellt. Herausragend ist ebenfalls der Ranzower Bach mit einer übermäßigen Nitratbelastung von mehr als 22,6 mg/l $\text{NO}_3\text{-N}$. Der aus Hagen kommende Smillenzbach (Messpunkt 10) zeigte einen Nitrateinfluss von 3,39 mg/l $\text{NO}_3\text{-N}$ und befindet sich damit im mäßig belasteten Bereich. Der See bei Gummanz (Messpunkt 5) wies eine geringe Nitratbelastung 2,26 mg/l $\text{NO}_3\text{-N}$ auf.

Abb. 14: Nitrit- und Nitratkonzentrationen in ausgewählten Stubnitzgewässern

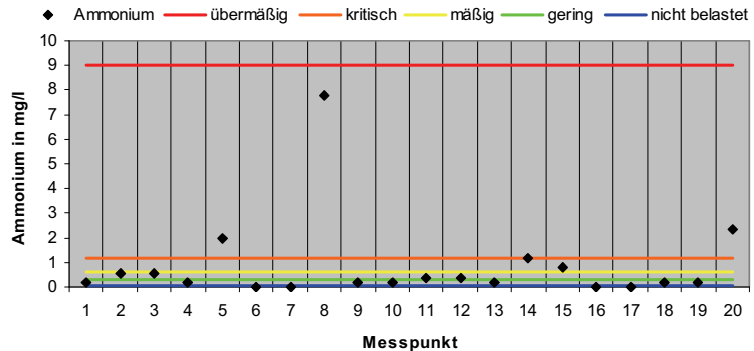
Die in den beprobten Gewässern gemessenen Werte für Ammonium entsprechen im Wesentlichen einem mäßig bis gering belasteten, zum Teil auch unbelasteten, Zustand der Gewässer. Messpunkte 14 und 15 wiesen einen kritischen Wert nach VDG-Richtwerttabelle (GRAW, 2001, S. 40) auf. Es handelt sich bei diesen

Abb. 15: Ammoniumkonzentration in ausgewählten Stubnitzgewässern

beiden Gewässern um das Alte Torfmoor und den Herthasee. Erneut auffallend sind der See in Gummanz mit 1,945 mg/l $\text{NH}_4\text{-N}$, das Gewässer an der Jagdhütte mit 2,334 mg/l $\text{NH}_4\text{-N}$ sowie der Ranzower Bach mit 7,78 mg/l $\text{NH}_4\text{-N}$. Die Werte entsprechen einer übermäßigen Belastung gemäß VDG-Einschätzung.

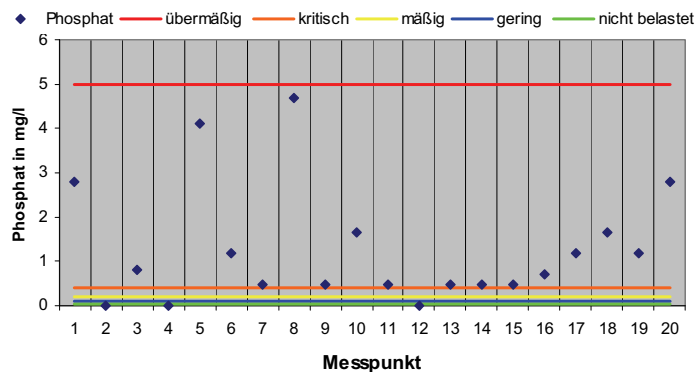
Laut VDG sind nur Gewässer mit einer Phosphatkonzentration von unter 0,02 mg/l nicht belastet. Dieses trifft nur auf die Gewässer mit den Messpunkten 2, 4 und 12 zu. Die Gewässer mit den Messpunkten 7, 9, 11, 13, 14, und 15 befinden sich mit

Abb. 16: Phosphatkonzentration in ausgewählten Stubnitzgewässern

Messwerten von unter 0,4683 mg/l (entspricht: 1 mg/l P_2O_5) auf Grund von Ablese- und Rundungsungenauigkeiten noch im kritisch belasteten Bereich von 0,21 – 0,4 mg/l Phosphat. Alle anderen Messpunkte befinden sich im übermäßig belasteten Bereich, mit Messwerten von über 0,4 mg/l. Besonders stark auffällig sind erneut die Gewässer 1, 5, 8 und 20 mit Messwerten von über 2,5 bis 5 mg/l Phosphat.

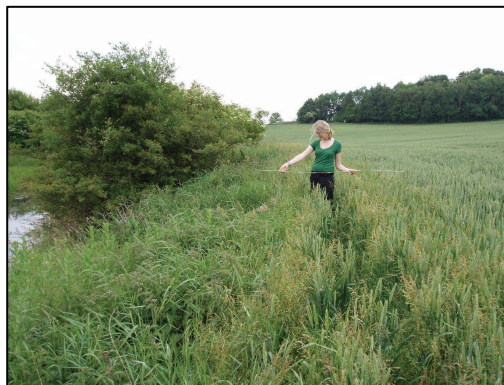
Abb.17: Gewässerrandstreifen des Gewässers am Messpunkt 5

verträglichen Maß. Ein augenscheinlicher Grund für diese erhöhten Werte ist der stattfindende Pestizid- und Düngereinsatz auf dem nahe gelegenen Acker. Anhand der Vegetation konnte ein Gewässerrandstreifen (vgl. Kapitel 5.1.2) von max. 7 m ausgemacht werden, in welchem keine Ausbringung von Dünger oder Pestiziden stattfindet. Auf Grund der umgebenden Reliefausprägung fließt jedoch sämtliches Wasser in das Gewässer.

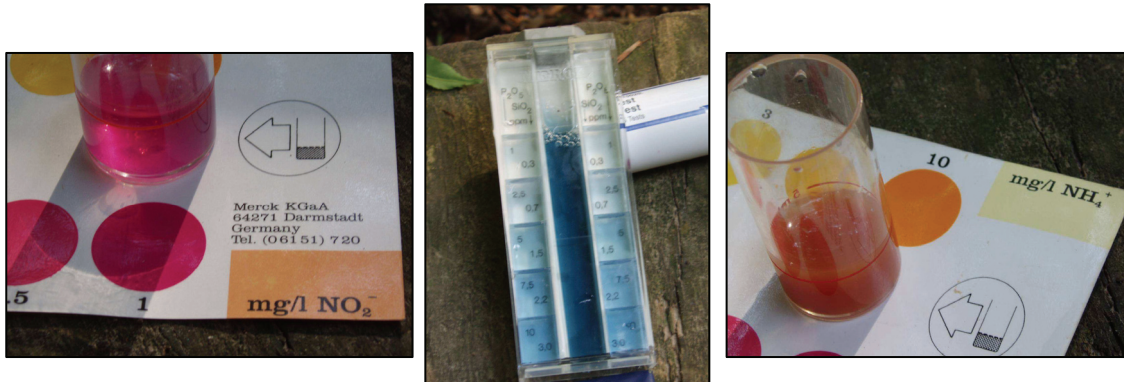
Der Ranzower Bach weist in jedem gemessenen Parameter Höchstwerte auf. Ursachen für diese Werte liegen in der Herkunft des Baches. Zum einen wird über Dränagen Wasser aus den angrenzenden Ackerflächen in den Bach eingeleitet, zum anderen findet eine Einleitung der Überläufe der biologischen Kläranlage Lohme statt.

Abb. 19 - 21: Nitrit-, Phosphat- und Ammoniumkonzentrationen am Ranzower Bach

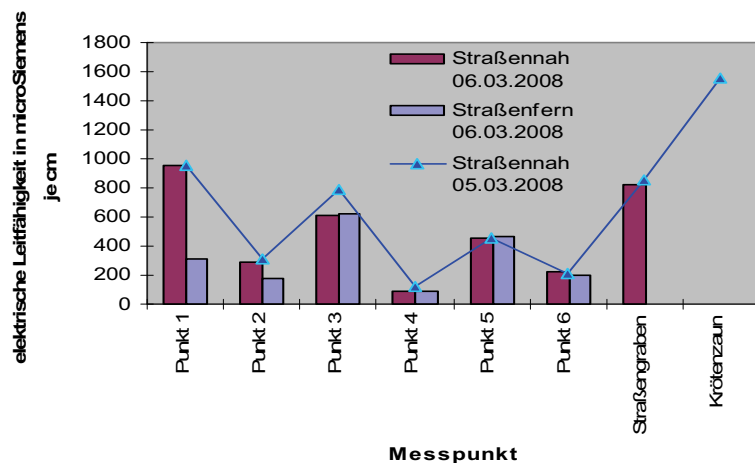
Um die eventuelle Streusalzemission zu analysieren, wurden am 5. März Wasserproben an acht Gewässern in Straßennähe gezogen. Am 6. März wurden nach starken Regenschauern an den gleichen Gewässern jeweils zwei Proben genommen; eine in Straßennähe und eine an einem entfernten Punkt des Gewässers zur Straße (vgl. Karte 6).

Abb.22: Streusalzeintrag am 5. und 6. März 2008

Die Proben wurden anschließend mit einem Leitfähigkeitsmessgerät auf ihren Streusalzeintrag gemessen. Als Ergebnis der Untersuchung stellte sich heraus, dass die Einflüsse von Streusalz auf die angrenzenden Gewässer als gering einzuschätzen sind (siehe Abb. 22). Lediglich Probe 1 aus einem straßennahen Gewässer und Proben aus einem Straßengraben zeigten erhöhte Werte auf, welche jedoch als unbedenklich laut VDG für die Gewässer einzuschätzen sind. Die Salztoleranz von Amphibien ist dagegen weitgehend unbekannt. Da sich jedoch Amphibien natürlicher Weise in Gewässern mit einer Leitfähigkeit von unter 1000 $\mu\text{S}/\text{cm}$ aufhalten, bestehen keine Bedenken. Problematisch ist jedoch der Wert (1552 $\mu\text{S}/\text{cm}$) des Eimers für Amphibien. Da es jedoch am besagten Tag auf Grund des plötzlichen Kälteeinbruchs zu einem Stillstand der Wanderungsaktivität der Amphibien kam, befanden sich keine Tiere in den Fangeinrichtungen.
