# **Freiraumplanung ´neue friedländer gesamtschule´**

Planung des Schulhofes

Bachelorarbeit an der Hochschule Neubrandenburg  
Studiengang Landschaftsarchitektur und Umweltplanung  
August 2009

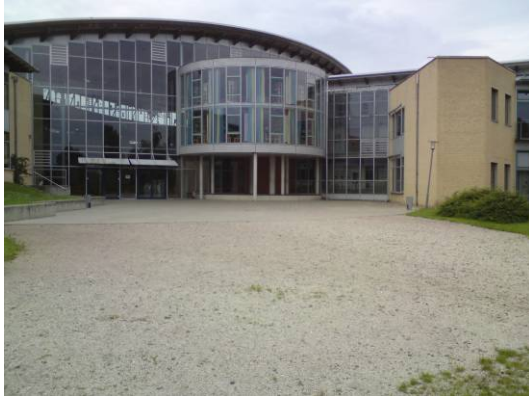
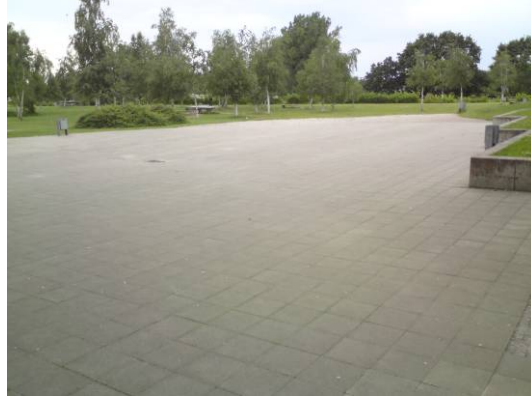
Abb. 3 und 4 Der befestigte Pausenhof

Durch den rückwärtigen Ausgang der Pausenhalle, gelangt man auf den befestigten Teil des Pausenhofes. Die Ränder werden durch die Glasfassade der Pausenhalle, die seitlich angrenzenden Musischen-Fachräume und vom Ostflügel hergestellt.

Der befestigte Pausenhof ist mit 30x30cm Betonplatten ausgestattet und wird über einen Punktablauf entwässert, der in der Mitte der Fläche liegt. Dementsprechend fällt die Fläche zu diesem Punkt ab. Die Betonplatten werden zum Birkenhain hin von einer Schotterdecke abgelöst. Am linken Rand der Fläche, entlang der gesamten angrenzenden Seitenwand der musischen Klassenräume, ist ein Spritzschutzstreifen aus grobem Moränengestein eingebaut. Die Beleuchtung des Pausenhofs wird durch eine Laterne und die Entsorgung durch drei Mülleimer gewährleistet.

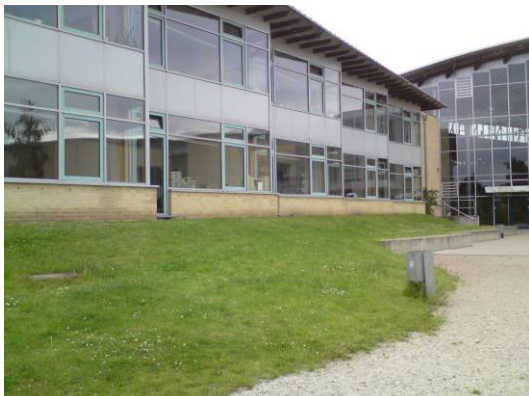
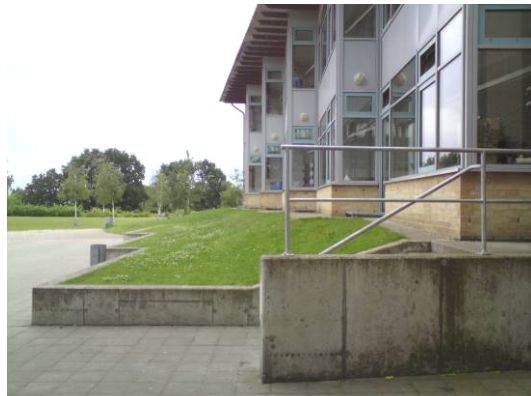
Abb. 5 und 6 Der grüne Böschungsrand am Pausenhof

Die von Rasen bewachsene Böschung ist ca. 1m hoch und begleitet zunächst, mit einem Gefälle von fast 17%, den Ostflügel. Der untere Böschungsrand wird auf Höhe des befestigten Pausenhofes von einer 50cm hohen Betonmauer abgestützt, während die Böschung im weiteren Verlauf in der Fläche ausläuft.

Auf der Böschungskrone verläuft, entlang der Gebäudekante, ein 1m breiter Betonplattenweg aus 50x50 Platten. Dieser verbindet zum einen zwei Gebäude-Ausgänge des Ostflügels und war zum anderen auch für die Ausgänge der Räume gedacht. Dieser Weg übernimmt jedoch aufgrund der ausbleibenden Benutzung der Raumausgänge eher die Funktion eines Spritzschutzstreifens.

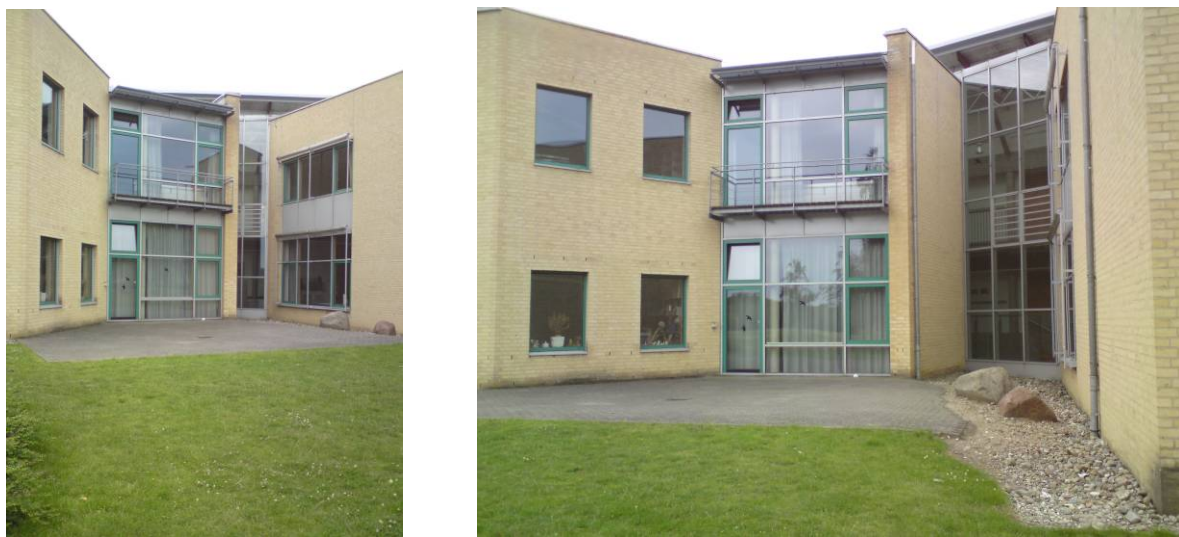
Abb. 7 und 8 Die Außenklassenzimmer der Kunsträume

Diese Flächen können über die Türen der Kunsträume auch vom Gebäude aus genutzt werden und dienen als (eher selten genutzte) Ausweichflächen für beispielsweise Töpfer- oder Steinarbeiten. Durch den Versatz der 'Anbauten' haben diese Flächen zwei feste Ränder in Form von Gebäudemauern. Die eher flächige Inszenierung der 'Außenklassenzimmer' wurde ursprünglich durch freiwachsende Hecken, die bis in die angrenzende Rasenfläche reichten und dort heute noch fragmentarisch zu finden sind, gegliedert.

Der Übergang zwischen den Materialien wurde schlecht verbaut, da es keinen Kantstein gibt und das Betonpflaster auch aufgrund der Höhendifferenz von über 20cm zum Spritzschutzstreifen hin abgesackt ist.

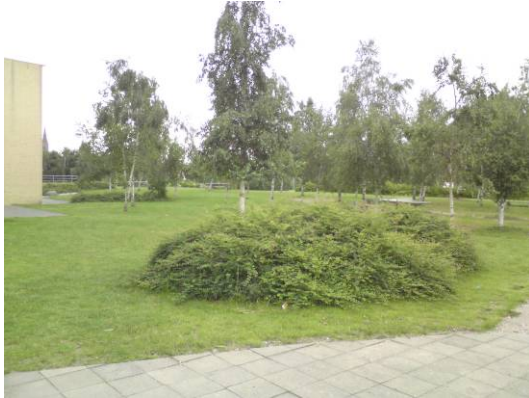
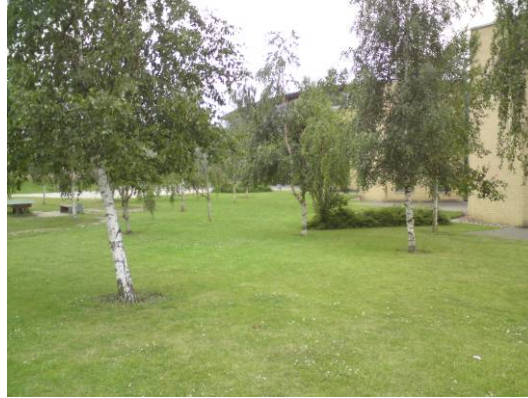
Abb. 9 und 10 Das Rasenparterre

Der an die Außenklassenzimmer grenzende Rasenbestand ist gut gepflegt und wird partiell als Durchgang genutzt (siehe 1.3 Die Vegetation der Böden). Die in den Rasen gepflanzten Sandbirken (*Betula pendula*) sind relativ vital, jedoch wurde die Baumpflege bisher vernachlässigt (siehe 1.3 Zu den Bäumen). Unter den Bäumen ist anstatt des Rasens eine kreisförmige Baumscheibe, die stetig von Unkraut freigehalten wird. Dies deutet auf eine besondere Aufmerksamkeit bei der Pflege dieses Abschnittes hin.

Die Hecken versperren den Weg und sind durch eine Breite von über 1m zu flächigem Gestrüpp verkommen (siehe 1.3 Die freiwachsenden Hecken).

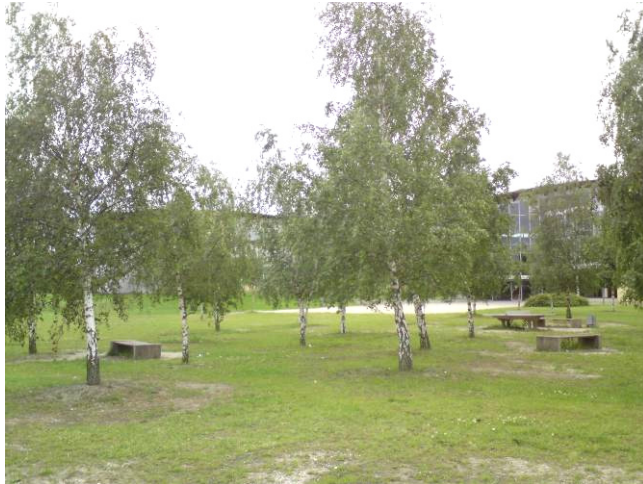
Abb. 11 Der Birkenhain

Der Birkenhain wurde in Form einer organischen Form angelegt. Die ihn bestimmenden Sandbirken (*Betula pendula*) wurden auf der Fläche verteilt gepflanzt. Auch hier ist der Birkenbestand, trotz der fehlenden Pflege relativ vital (siehe 1.3 Der Birkenbestand).

Die Ausstattung des Birkenhains besteht aus einer Tischtennisplatte mit Bank und Mülleimer und zwei freistehenden Bänken.

Die Fläche war ursprünglich von weißen Kieselsteinen bedeckt und wurde sekundär mit Oberboden aufgefüllt. Dies wurde hauptsächlich aufgrund von spontanem Pflanzenaufwuchs durchgeführt und hat nun zur Folge, dass bei Regen das Wasser nicht abläuft. Zudem liegt die gesamte Fläche in einer Senke, so dass das Wasser auch oberflächlich schlecht abfließen kann.

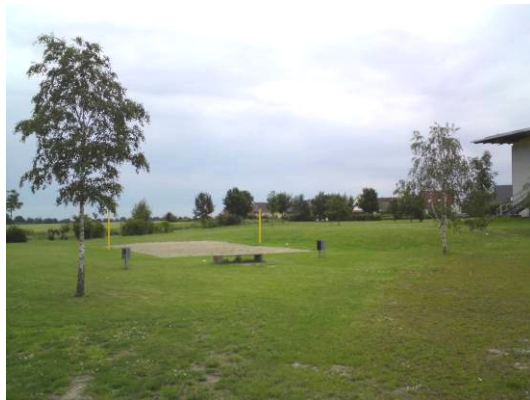
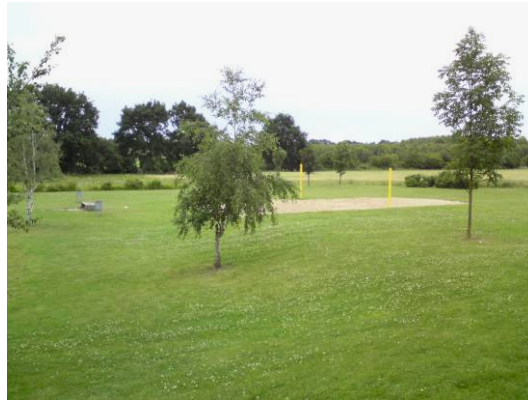
Abb. 13 und 14 Das Flächengrün des Ostflügels

Entlang der östlichen Traufseite des Ostflügels erstreckt sich eine verschwenderisch angelegte Scherrasenfläche. Diese Fläche wird gegen das im Osten angrenzende Feld durch einen Wall sowie Strauch- und Baumpflanzungen abgegrenzt. Im Norden wird das Flächengrün gegen den Sportplatz durch eine durchschnittlich 2m tiefe Böschung, deren Krone sekundär bepflanzt wurde, abgegrenzt. An der Giebelseite des Ostflügels ist das Flächengrün durch eine max. 1m hohe Böschung in zwei Teile geteilt. Diese Böschung ist die Fortsetzung des grünen Böschungsrandes am Pausenhof. Sie ändert jedoch ca. 20m von der Giebelseite des Ostflügels entfernt mit einer 90° Wendung ihre Richtung und verläuft dann von West nach Ost.

Auf diesem Flächengrün findet nicht viel statt. Die Leere der Fläche wird auch durch die Vegetationsaufnahmen belegt (siehe 1.3 Die Vegetation der Böden).

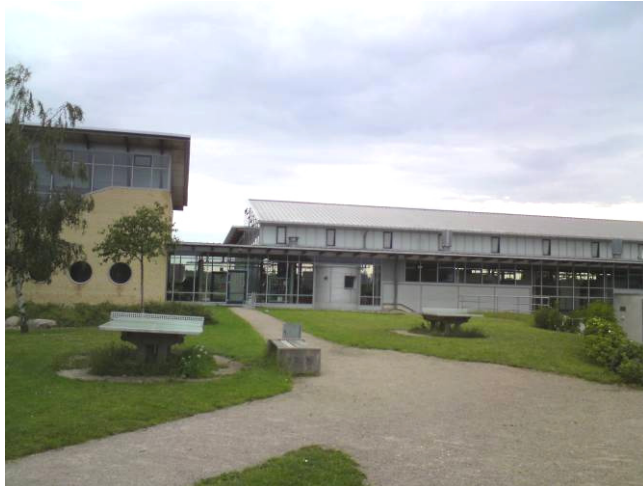
Abb. 15 Grünfläche des rückwärtigen Turnhallenzugangs

Diese überwiegend von Gras bewachsene Fläche grenzt im Nordwesten an die Außenklassenzimmer und das Rasenparterre mit Birkenbestand an. Auf der anderen Seite wird sie mit einer, an dieser Stelle über 3m hohen Böschung begrenzt, in die eine Garage (3 Stellplätze) eingebaut ist. Das begrünte Garagendach grenzt an die Rasenfläche und wird durch ein Geländer aus feuerverzinkten Stahlstangen gesichert.

Am Rand des Rasenparterres, gegenüber der Treppe zum Sportplatz, sind eine Tischtennisplatte und eine Bank mit Mülleimer aufgebaut. Auf der anderen Seite des Weges, in Richtung Turnhalle, ist eine zweite Tischtennisplatte installiert.

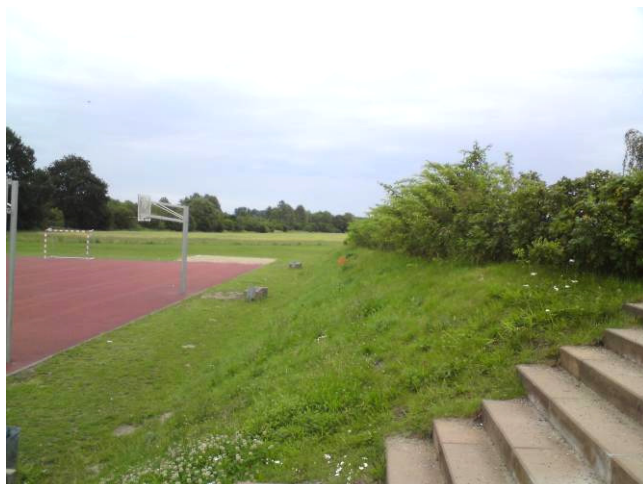
Abb. 16 Die Böschung am Sportplatz

Die mit Rasen bewachsene Böschung am Sportplatz verläuft von der Treppe bis hinter den Sportplatz (ca. 44,8m lang) und wird in ihrem Verlauf immer niedriger. An der Treppe ist sie ca. 2,44m und am Ende des Sportfeldes noch ca. 1,46m hoch. Dem entsprechend verjüngt sie sich in ihrem Verlauf, zwischen den oben angegebenen Punkten, von ca. 4m auf ca. 2,5m.

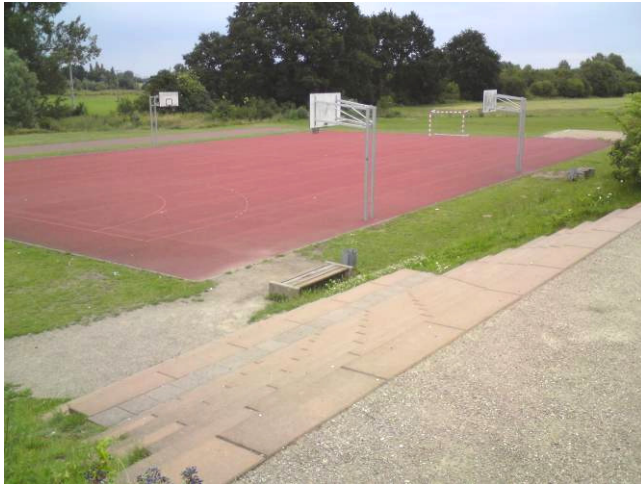
Abb. 17 Der Sportplatz

Der Sportplatz besteht aus einem Handballspielfeld (44,8 x 26,2m), einer im Osten daran anschließenden Weitsprung-Sandfläche (8x7m) und einer 100m Laufbahn, die nördlich des Spielfeldes verläuft. Die Oberfläche des Spielfeldes ist mit rotem Kunststoffbelag und die der Laufbahn mit rotem Tennenbelag befestigt.

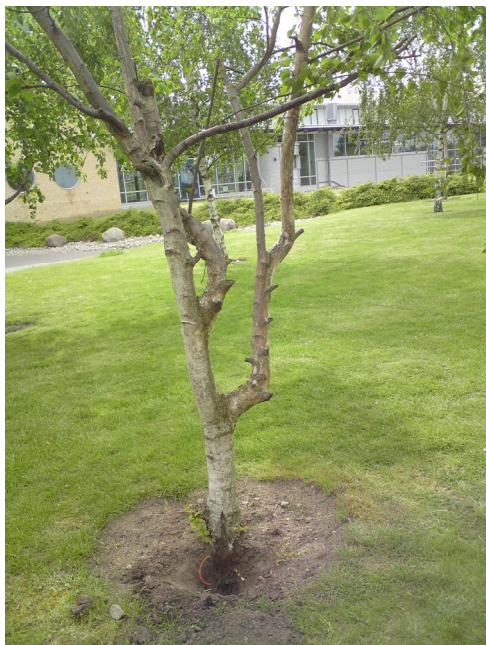
Abb. 18 Grabung am Stammfuß eines Baumes

Foto: Landkreis Mecklenburg- Strelitz 1996: 19 (Neues Friedländer Gymnasium. Stadtbuchverlag. Zeuthen)], da die Bodenmodellierung noch nicht abgeschlossen war. Auf der Fläche des Birkenhains wurde nach der Pflanzung Moränengestein und weißer Splitt und im Bereich des Rasenparterres Mutterboden aufgetragen. Zudem hat eine Grabung am Stammfuß eines Baumes (Rasenparterre) ergeben, dass dieser über 15cm zu tief im Boden steht (siehe Abb. 18). Die Situation der Birken des Birkenhains hat sich in jüngster Zeit durch eine Aufschüttung mit feinerem Boden verschlechtert, weil der Stauerstoffaustausch des Bodens aufgrund der mittlerweile stark verdichteten Schicht kaum mehr möglich ist.

Wenn die Bäume zu tief im Boden stehen, dann leiden sie zunächst nicht so sehr unter der Sommertrockenheit. Jedoch wendet sich schon nach wenigen Jahren das Blatt, da die Wurzeln unter Sauerstoffmangel leiden. Zudem wird viel Energie zur Bildung eines zweiten Wurzelhorizontes aufgewendet, der sich oberhalb des Wurzelhalses/Stammfußes bildet.

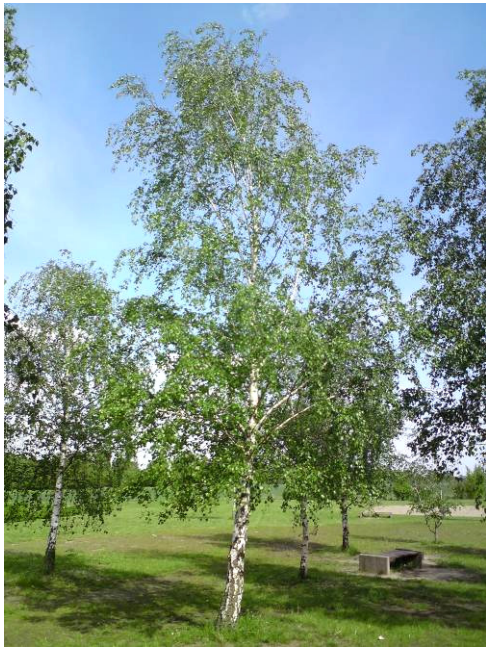
Abb. 19 Baumtyp: Leittriebbaum

Der Leittriebbaum ist durch einen durchgehenden Leittrieb, der den Stamm in die Krone hinein verlängert, charakterisiert. Diese Verlängerung des Stammes stabilisiert die Krone. Dadurch ist sie bei Wind und Wetter weniger bruchgefährdet. Der Baum ist alterungsfähig. Zudem ist durch einen durchgehenden Leittrieb ein harmonisch aussehender Kronenaufbau gewährleistet. Auf dem rückwärtigen Schulgelände wachsen 18 Bäume, die diesem Typus zugeordnet werden können. Der Stammumfang dieser Bäume beträgt mehr als 30 bis weniger 70cm und der Kronenansatz im Durchschnitt 1,55m (1,15 bis 2,15m). Die Vitalität ist überwiegend gut, da nur bei wenigen Bäumen Todholz festgestellt wurde.

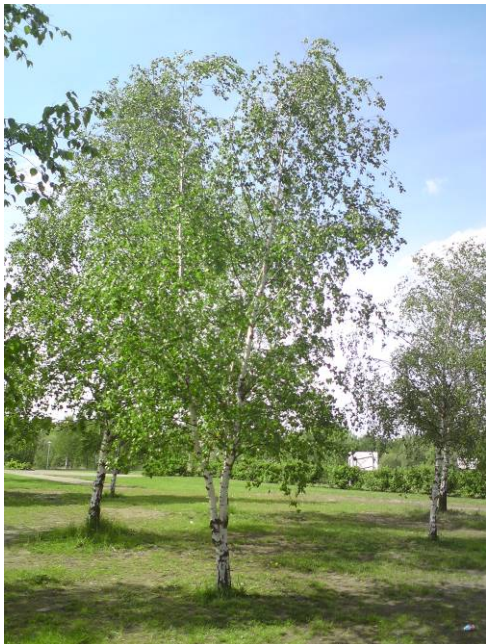
Abb. 20 Baumtyp: Zwiesel

Dieser Typ fasst Bäume mit einer Krone zusammen, die sozusagen zwei „Leittriebe“ haben. Zwiesel entstehen mitunter schon relativ früh aufgrund eines unterlassenen Pflanz- und/oder Erziehungsschnittes. In der Regel konkurriert der Leittrieb mit einem gleichstarken Starkast, der sich weder gegen den Leittrieb durchsetzen kann noch wesentlich schwächer ist. Dadurch entsteht eine Krone, die über die Jahre immer problematischer wird, da sie statisch instabil ist. Das statische Problem besteht in der Ableitung der Kräfte, die auf die Krone wirken. Der Leittrieb überträgt diese Kräfte auf den Stamm und stabilisiert damit die Krone.

Zwiesel hingegen können diese Kräfte nicht vollständig in den Stamm ableiten wodurch die Statik des Baumes beeinträchtigt wird und der Baum windbruchgefährdet ist.

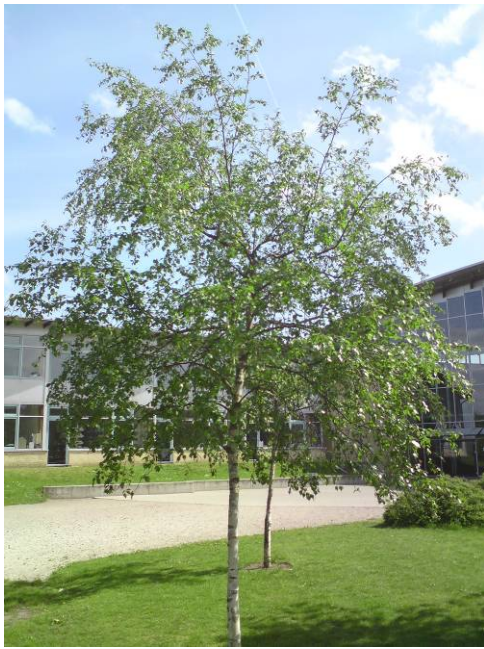
Abb. 21 Baumtyp: Quirl

Dieser Typ ist dadurch charakterisiert, dass er keinen Leittrieb hat und mehrere Starkäste quirlförmig vom Stamm aus in alle Richtungen wachsen. Die Kronenform ist sehr problematisch, da dieser Kronenaufbau statisch äußerst instabil und damit windbruchgefährdet ist. Diese Kronenform kann entstehen, wenn der Leittrieb von vielen gleichstarken Ästen überwachsen wird und daraufhin verkümmert oder wenn der Leittrieb ausbricht.

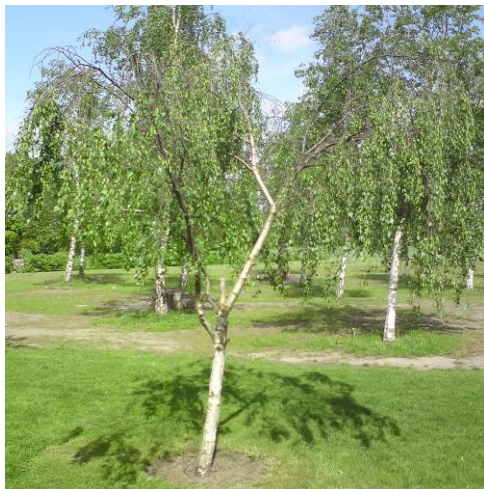
Abb. 22 Baumtyp: Degeneration

Hier sind 6 Bäume mit verschiedenen Wuchsphänomenen zusammengefasst, die ganz unterschiedliche Ursachen haben können. Den Bäumen ist eine verkümmerte Wuchsform gemein, die von einem geringen Stammzuwachs begleitet wird. Der Stammumfang beträgt meist weniger als 30cm. Die Vitalität ist schlecht, da diese Bäume einen hohen Todholzanteil aufweisen. Zudem sind sie teilweise durch Wunden geschwächt.

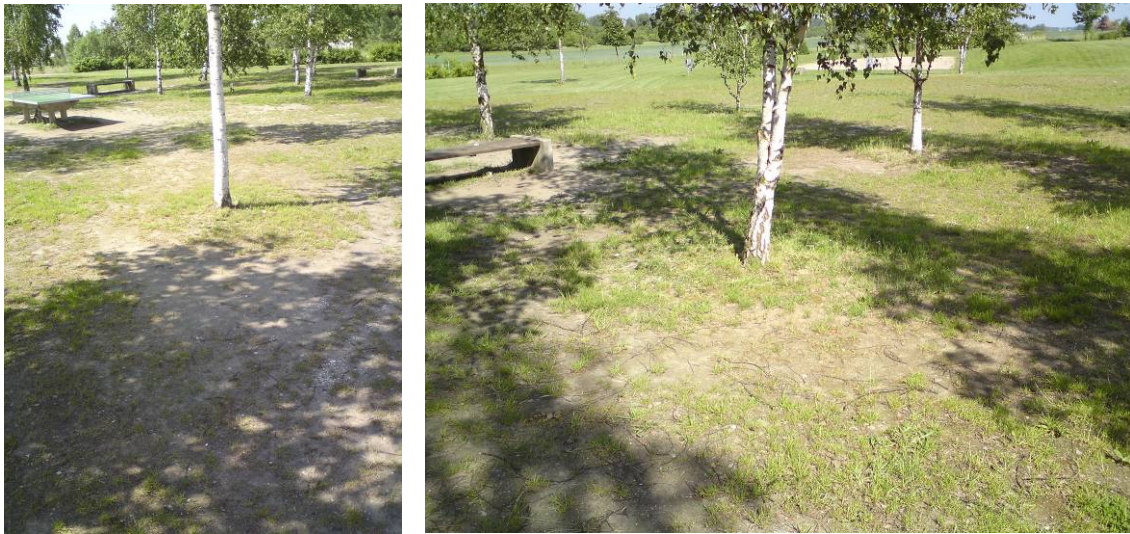
Abb. 23 und 24 Wege/Orte des Birkenhains

Die informellen Wege bzw. Trampelpfade, sind stellenweise vegetationsfrei. Einer der Pfade verläuft am Rande des Birkenhains in Benachbarung zum Rasenparterre. Ein weiterer informeller Weg führt vom Pausenhof aus über die Fläche. In der Tendenz scheinen beide Trampelpfade in Richtung Treppe bzw. Sportplatz zu führen. Zudem werden die Rosen-Hecke auf der Böschungskrone, sowie das lang gezogene, grüne Gestrüpp am Außenklassenzimmer der Ganztagschule von einigen Pfaden gekreuzt.

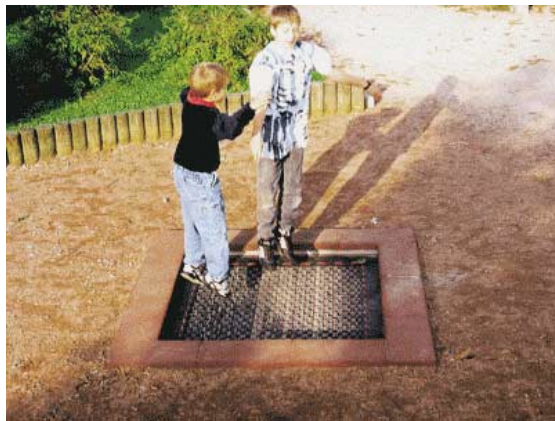
Abb. 29 Einbautrampolin [www.hst-spielgeraete.de]

Wir haben uns für die kleinen Trampoline (Sprungfläche 1,25x1,25m) entschieden, da auf der kleinen Sprungfläche nur wenige Kinder zugleich springen können und damit die Unfallgefahr geringer ist. Die vom Hersteller empfohlenen Fallschutzplatten nach DIN EN 1177, werden einreihig um die Sprungfläche herum verlegt. Weitere Fallschutzvorkehrungen sind nicht erforderlich, da die angrenzende Rasenfläche den Sicherheitsanforderungen für dieses Spielgerät entspricht. Die Reck-Dreierkombination besteht aus einem 0,9m, einem 1,2m und einem 1,5m hohen Reck, die linear angeordnet ist. Da dieses Turngerät auf der Rasenfläche installiert wird, sind keine weiteren Fallschutzmaßnahmen notwendig.

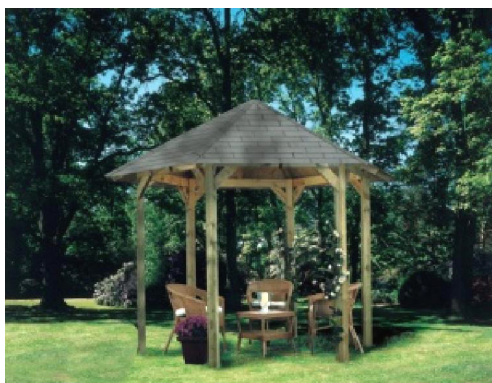
Abb. 31 Pavillon [www.holz-haus.de]

Auf der Rasenfläche oberhalb der Treppe, im Schatten der Bäume ist ein weiterer Pavillon vorgesehen, der analog zum anderen Pavillon mit Sitzelementen ausgestattet ist. Beide Pavillons bestehen aus einer offenen Holzkonstruktion und bilden kleinräumige, überdachte Freiräume.
