## Bachelor-Arbeit

### Vegetationskundliche und faunistische Untersuchungen am 'Regenrückhaltebecken Bethanienberg' in Neubrandenburg

Bearbeiter: Kerstin Schultz & Kristina Körsten

Neubrandenburg, 25. August 2009

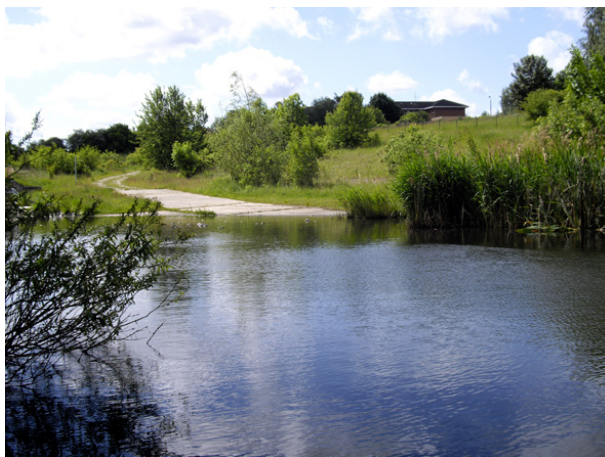
Abb. 1: Wirtschaftsweg zum Sandfang

Die Zufahrt des Wirtschaftsweges befindet sich an der Mirabellenstraße des Wohn- und Gewerbegebiets 'Bethanienberg-Süd'. Der Weg folgt der Trasse der Regenwasserleitung zum Regenrückhaltebecken (siehe Karte 2). Vor dem Sandfang befindet sich eine Fahrbahnaufweitung zur Wendemöglichkeit für die Räumungsfahrzeuge (vgl. STADTWERKE NEUBRANDENBURG, Archiv).

Der Wirtschaftsweg ist für eine mittlere Beanspruchung ausgelegt und hat eine Gesamtdicke von 33 cm bestehend aus 3 cm Splitt-Sand-Gemisch im Oberbau und 30 cm Schottertragschicht im Unterbau. Die Fahrbahnbreite beträgt 3 m an dem sich beidseitig ein Bankett von 0,75 m anschließt (s. Abb. 2). Die Anbindungen (Zufahrt, Sandfang, Fußweg) an diesem Weg sind mit 20 cm Schottertragschicht, 3 cm Pflastersand sowie 8 cm Betonverbundpflaster aufgebaut.

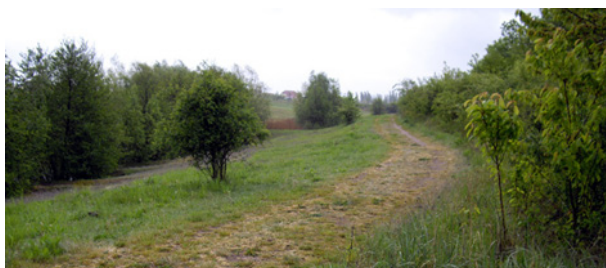
Abb. 3: Fußweg (Wirtschaftsweg)

Der Fußweg führt nahe der Beckenoberkante entlang und endet am Auslaufbauwerk R 20 nördlich der Anlage (s. Abb. 3).

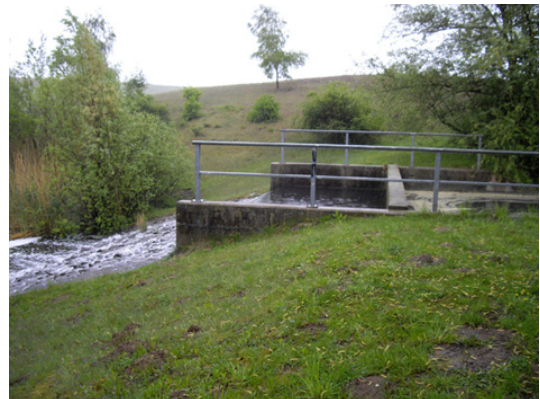
Abb. 7: Überlaufbauwerk

Das Überlaufbauwerk ist im Damm 2 eingebettet und bildet die Verbindung zwischen dem Sandfang und dem Rückhaltebecken (s. Abb. 7).

Zur Sicherung ist beidseitig ein Geländer angebracht. Der gesamte Überlaufbereich ist mit einer Länge von etwa 6 m abgepflastert. Der Überlauf ist mit einer Tauchwand ausgestattet.

Die Unterkante der Tauchwand liegt unter der Überlaufschwelle und kann im Havariefall die Leichtflüssigkeiten zurück halten. Mit der Berechnung der Regenwasserabflussmenge aus dem Gesamtumfang der Entwässerungsflächen, fließt das Wasser mit 6.765 l/s durch das Bauwerk in das Rückhaltebecken. Laut ATV Regelwerk A 117 ist bei dieser Abflussmenge ein Aufnahmevermögen von 17.249 m<sup>3</sup> zu gewährleisten (ebda: 1993).

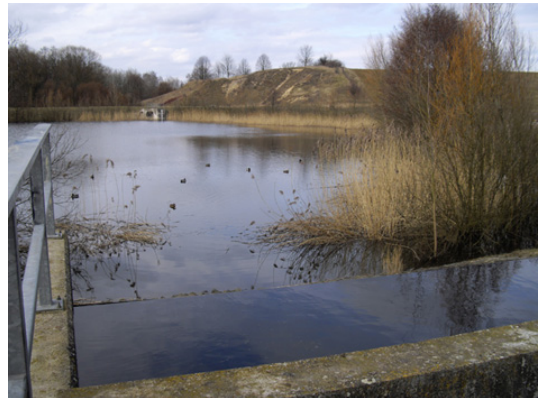
Abb. 8: Rückhaltebecken

Das mögliche Fassungsvermögen des Rückhaltebeckens beläuft sich bei einer Anstauungshöhe von 2,10 m auf 18.000 m<sup>3</sup> Wasser und garantiert den oben genannten Umfang. Das Becken ist als Nassbecken mit einem Mindestwasserstand von 1 m angefertigt (s. Abb. 8). Der darüber liegende Wasserstand wird durch das Auslaufbauwerk R 20 aus dem Becken abgeführt (ebda: 1993).

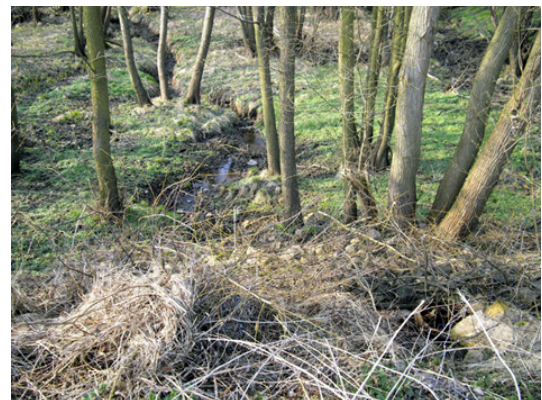
Abb. 9: Auslauf in den Kupfermühlengraben

Der Trassenverlauf der Abflussleitung führt durch den Abriegelungsdamm (Damm 1) zum Erlenbruch. Der Auslaufkopf des Gussrohres liegt in einem Betonbett mit Feldsteinen. Die Energie des ankommenden Regenwassers wird über eine Kaskade gebrochen und das Wasser

gelangt von dort aus in den Kupfermühlengraben (s. Abb. 9). Innerhalb dieses Grabens befindet sich eine Staustufe, welche den Effekt einer 'biologischen Kläranlage' bewirkt.

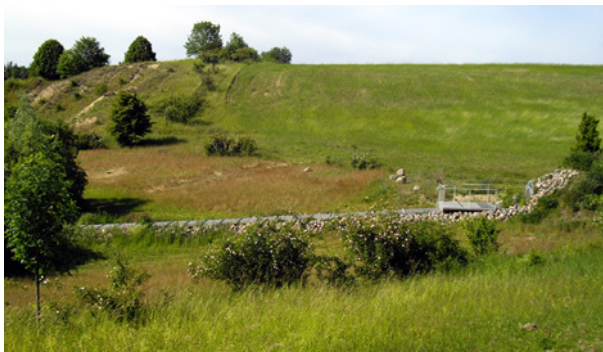
Abb. 10: Auslauf 'Steep'

Das Auslaufbauwerk befindet sich auf der Ostseite, welches nach Fertigstellung der Anlage zusätzlich im Jahre 2005 mit einem Generalentwässerungsplan angeschlossen wurde (mdl. MEYER, 31.03.2009). Dieses führt das Regenwasser vom nördlichen Teil des Wohngebietes 'Steep' in die Anlage ab (s. Abb. 11).

die Flächen aus dem Wohngebiet 'Steep' bereits berücksichtigt, so dass das Becken den Regenanfall ohne weitere Retention aufnehmen kann. Weiterhin ist dem Auslauf in etwa 500 m östlicher Entfernung (nahe der Lutizenstraße) ein separater Sandfang vorgeschaltet. Dieser hat eine mittlere Oberfläche von 63 m<sup>2</sup>.

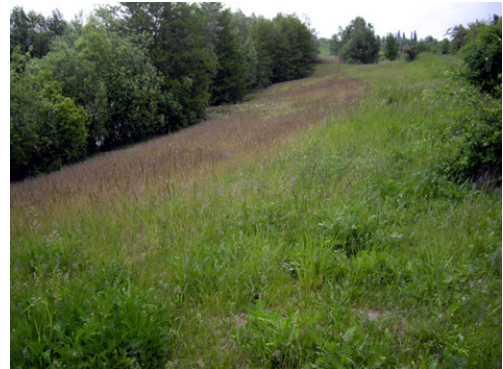
Mit dem Bau des Beckens ist eine Dichtungsbahn bis etwa zum mittleren Hangbereich im Boden der Senke gelegt. Auf dem darauf befindlichen flachgründigen und sandigen Substrat sind überwiegend trockene bis 50 cm hohe Grasbestände in der *Trifolium campestre-Veronica chamaedrys*-Ausbildung

Abb. 12: Folienkante trennt trockene und frische Bereiche

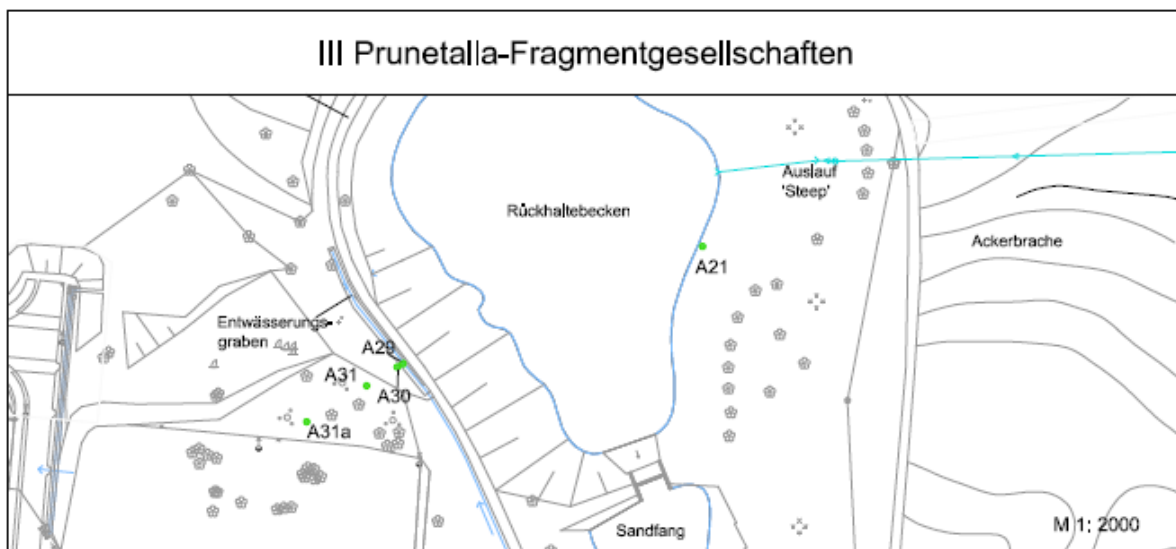
Abb. 15: Spalte III mit den Aufnahmen 21, 29-31a, sie kennzeichnen die Gebüsch

Das Gebüsch am Gewässerrand auf der Ostseite des Beckens, in dem *Galium mollugo* fehlt, unterscheidet sich zum Gebüsch westlich des Wirtschaftswegs mit den frischen Arten *Geum urbanum*, *Taraxacum officinalis* und *Plantago major*. Weiterhin ist der Jungwuchs von *Quercus robur* zu erkennen.

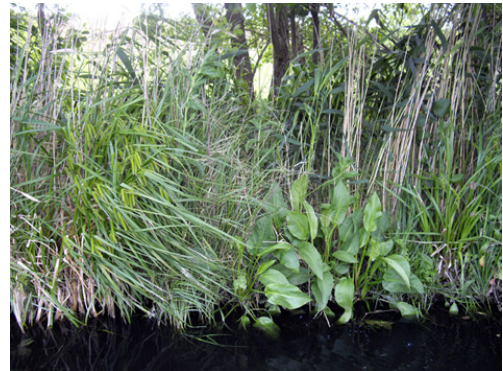
Abb. 18: Uferlinie Sandfang (Ost)

Dagegen gesellen sich am Sandfang auf der Ostseite weitere Arten wie *Bidens frondosa*, *Epilobium hirsutum* oder *Carex pseudocyperus* mit geringer Anzahl hinzu. Hier ist der Uferbereich recht gut besonnt und die Vegetation steht zumeist bei niedrigem Gewässerstand kaum im Wasser.

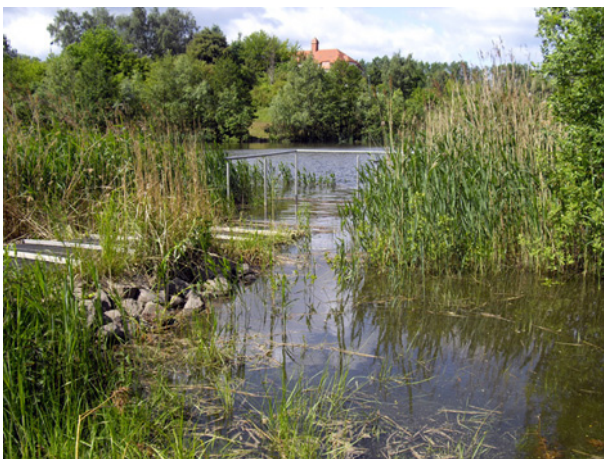
Abb. 22: Überflutungsbereich Auslauf 'Steep'

An der Böschung des Regenrückhaltebeckens befinden sich trockene und frische Grasbestände, welche auf der Ostseite von Gehölzen und Einzelbäumen durchzogen sind. Hier finden sich in sonniger Lage am Gewässerrand einige flache temporäre Überflutungsbereiche, die nur mit niedriger Vegetation bedeckt sind (s. Abb.22).

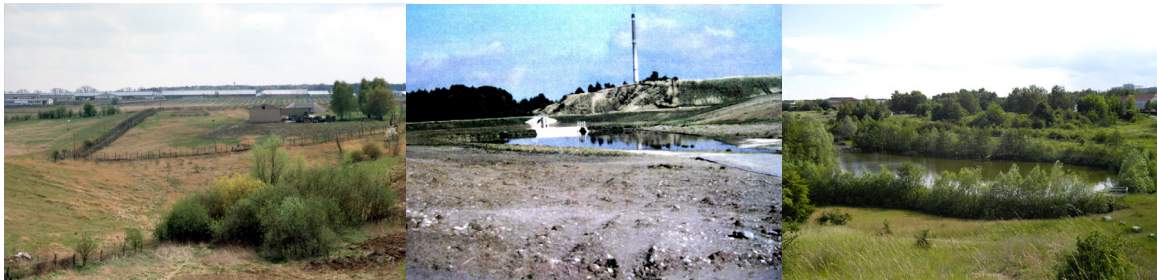
Durch die Beseitigung einer 1125 m<sup>2</sup> Weidenbuschgruppe (s. Abb.28) und mit der Überbauung (s. Abb. 29) der Landschaft wurden entsprechende Ausgleichsmaßnahmen festgelegt. Diese sollten den Eingriff in die Landschaft ausgleichen. Ziel der landschaftspflegerischen Gestaltung war die Schaffung einer kleinstrukturierter vielseitigen Landschaft auf engstem Raum.

Abb. 28: Bestand 1991  
(MEITZNER)

Abb. 29: nach dem Bau 1994  
(STADTWERKE Nbdg.)

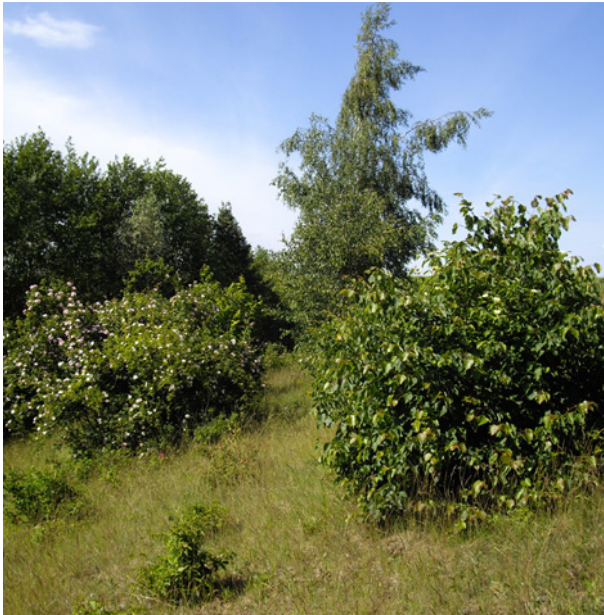
Abb. 31: Heckenpflanzungen nahe Überlauf

Die Heckenanpflanzungen im östlichen Hangbereich des RRBs erfolgten oberhalb der Dichtungsfolie in Reihe. Zwei Schemata wurden realisiert.
