Diplomarbeit

Planung der Freiraumpflege für die „neue friedländer gesamtschule“

Vorgelegt von: Frank Hartmann

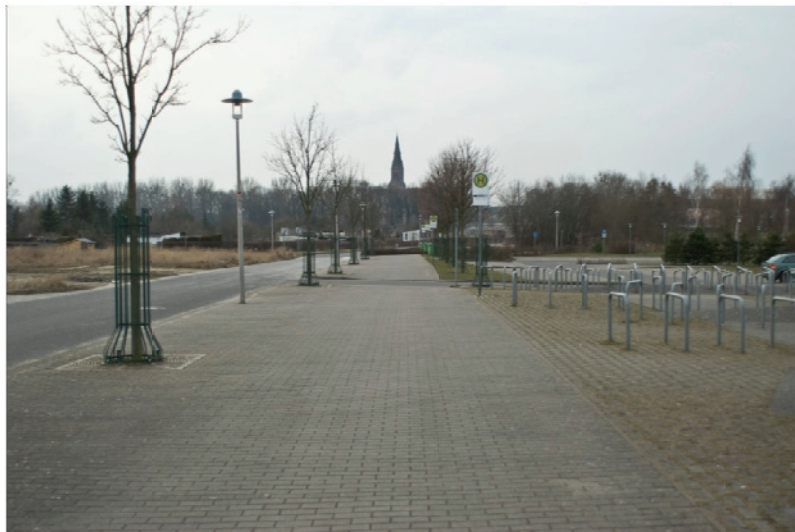
Abbildung 3: Doktor-Karl-Beyer-Straße und Gehweg

Die 5,5 m breite Fahrbahn ist in zwei Spuren unterteilt. An beiden Rändern der Straße verläuft ein zweireihiges Rinnenpflaster. Die angrenzende Freifläche zum Wohngebiet wird augenscheinlich nicht gepflegt und ist sich selbst überlassen. Gräser und Wildkräuter wachsen auf der Fläche. Ein Teil dieser Fläche wird von den Schülern als Parkplatzfläche genutzt, dies ist besonders sichtbar durch den stark befestigten Boden.

Die auf dem Gehweg gepflanzten Bäume erhalten Wasser und Nährstoffe über die 1,5 x 1,5 m großen Aussparungen im Pflaster. Abgedeckt sind diese mit einem Baumrost.

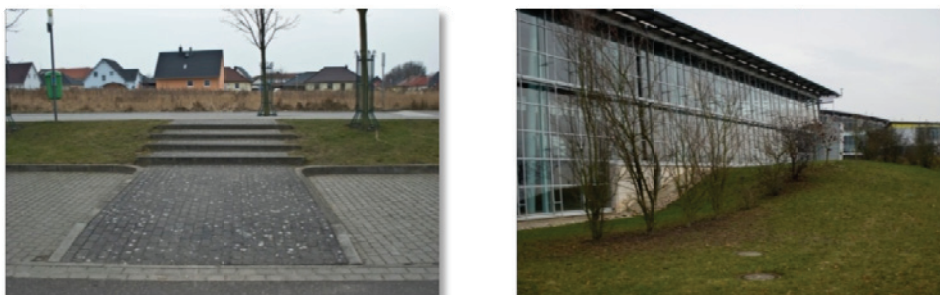
Abbildung 4: Böschung und Sporthalle am Parkplatz

Zwischen dem Parkplatz und der Sporthalle wurde ein Hügel aufgeschüttet, der mit Sträuchern linear bepflanzt und mit Rasen bewachsen ist. Zum einen bildet der Rasen das Abstandsgrün und zum anderen schützen die Sträucher und der künstlich aufgetragene Hügel vor unerwünschten Blicken in die Sporthalle. Das Mähen des Rasens ist aufgrund des Hügels ziemlich schwierig. Den Übergang vom Rasen zur Sporthalle bildet ein 80 cm breiter Kiesstreifen entlang der Längsseite der Sporthalle. Daran anschließend folgt ein zweireihiger Streifen aus quadratischen betongrauen Gehwegplatten (1 m x 0,5 m).

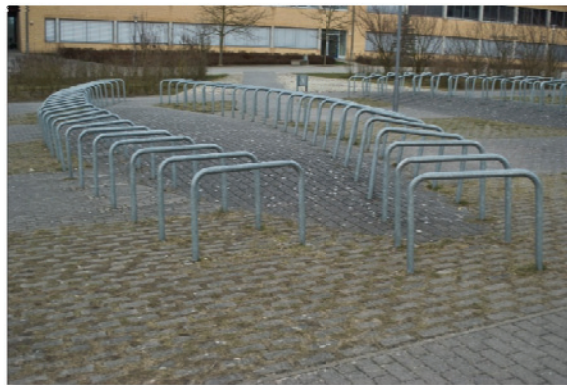
Abbildung 5: Fahrradinseln, Fahrradständer

Parallel zum Gehweg an der Doktor-Karl-Beyer-Straße wechseln sich 3,5 m breite Streifen aus Rasenpflaster- und Betonrechteckpflasterflächen ab. Rasenbewuchs, in den ca. 2 cm breiten Fugen der Pflastersteine, hebt diesen optisch von dem Betonrechteckpflaster ab.

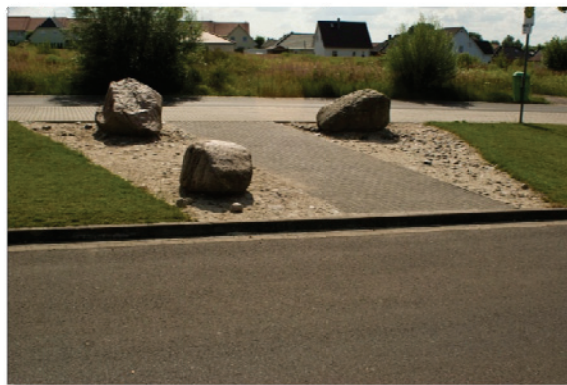
Abbildung 6: Buswendeschleife

Die anfahrenen Busse aus der Innenstadt und des Einzugsbereichs der umliegenden Gemeinden der Schule nutzen die Buswendeschleife als Wendemöglichkeit. Der zum Eingangsvorplatz verlaufende Weg besteht aus Betonrechteckpflaster. An den Seiten wurde zusätzlich Katzenkopfpflaster verlegt und mit Splitt verfüllt. Auf diesem Pflaster liegen große Steine, die anscheinend als Sitzfläche genutzt werden. Dieser Bereich wird sehr stark genutzt, dies wird besonders durch starke Abnutzung sichtbar. Die restliche Fläche ist mit Rasen bewachsen.

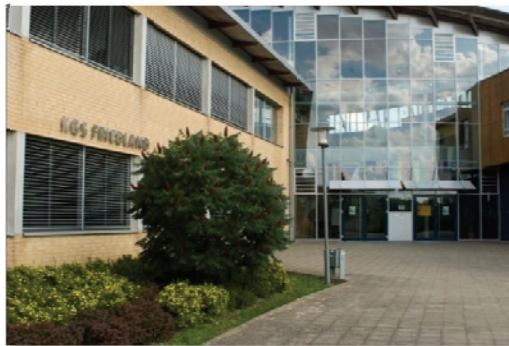
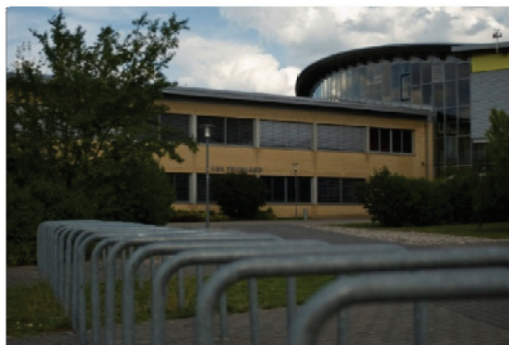
Abbildung 7: Eingangsbereich

Sowohl die Sporthalle, der Seitenflügel als auch das Hauptgebäude begrenzen den Eingangsbereich. Über den Eingangsbereich gelangt man zum Haupteingang, Eingang zur Sporthalle und Nebeneingang des Seitenflügels. Die Nutzungsintensität des Platzes nimmt von Ost nach West, also zum Haupteingang hin zu. Der Oberflächenbelag des Eingangsbereich besteht aus quadratisch betongrauen Gehwegplatten (30 x 30 cm). Auf der Fläche wurden drei Platanen gepflanzt. Um den Stamm herum wurden die Gehwegplatten ausgespart (2,10 x 2,10 m), damit der Baum Wasser und Nährstoffen erhalten kann. Bei der Platane neben der Sonnenuhr wurde diese Aussparung zusätzlich zum Teil mit Mosaik gepflastert. Da der Eingangsbereich eine wichtige Funktion für die Schule besitzt, ist die Pflege in diesem Bereich sehr sorgfältig. Entlang des Hauptflügels schließt eine Strauchfläche an. Unterbrochen wird diese durch den Eingang des Seitenflügels. Ein ca. 40 cm breiter Rasenstreifen verläuft zwischen der Strauchfläche und den Gehwegplatten. Einige Pflanzen wachsen in den Streifen und verhindern so das ohnehin schon schwierige mähen des Rasens.

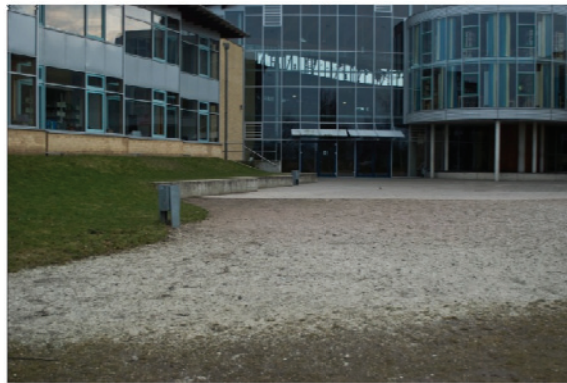
Abbildung 9: Hof

Der hintere Ausgangsbereich des Gebäudes sowie die Betonmauer begrenzen den Schulhofsplatz. Eine Mauer fängt den Höhenunterschied zwischen dem Gebäude und der tiefergelegenden Hoffläche ab. Bewachsen ist die Böschung mit Rasen. Durch die Neigung der Böschung wird die Pflege der Fläche erschwert. Die Platzfläche ist ebenso wie der Eingangsbereich mit betongrauen quadratischen Gehwegplatten (30 x 30 cm) verlegt. Im Übergang von den Platten zum Birkenhain folgt eine Fläche, die mit weißem Splitt bedeckt ist. Von dieser wird besonders viel Splitt auf die Gehwegplatten verteilt. Dieser hat sich vermutlich unter den Schuhsohlen verkeilt oder wird evtl. mit Absicht von den Kindern auf der Platzfläche verstreut.

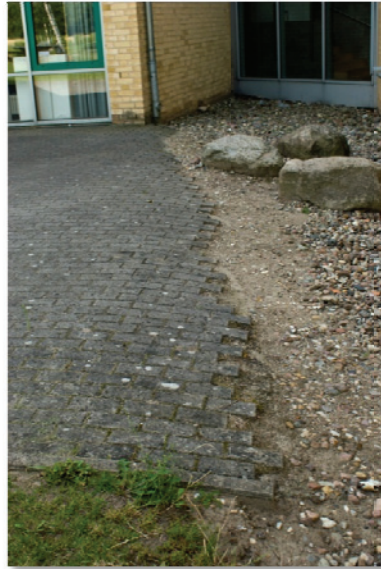
Abbildung 10: Pflasterfläche, Außenklassenzimmer

Am Hauptflügel des Gebäudes sind an den Kunst- und Musikräumen Außenklassenräume angelegt. Rasenborde begrenzen die Flächen zum Rasen. Zur Seite wurde keine Seitenbefestigung vorgesehen. Lediglich eine Art Rückstütze soll den Pflastersteinen den seitlichen Halt geben. An einigen Stellen ist dieser Halt nicht mehr gewährleistet, sodass einzelne Steine locker werden.

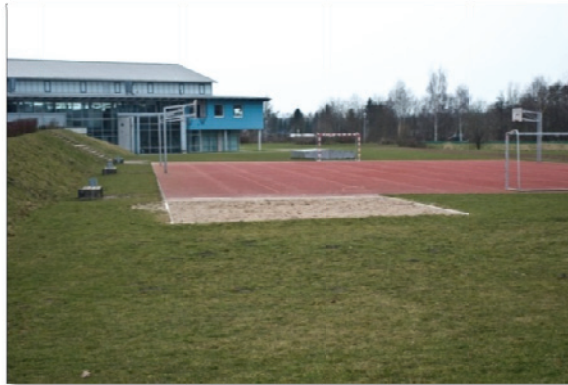
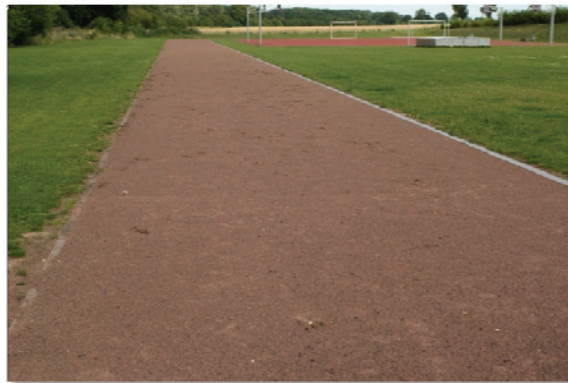
Abbildung 12: Kleinspielfeldanlage mit Weitsprunganlage

Parallel dazu verläuft die 100 m Laufbahn. Sie besteht aus einer wassergebundenen Decke und wird über das Einseitengefälle der Bahn zur Entwässerungsrinne entwässert.

Abbildung 13: Laufbahn

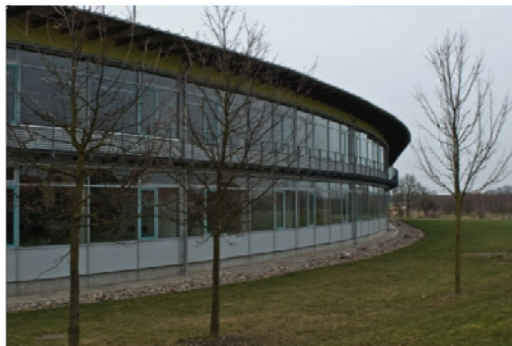
Abbildung 14: „öffentliche Seite“

finden. Auf der mit Schotter befestigten Feuerwehrezufahrt ist teilweise Rasenwuchs vorzufinden. Zwei Reihen Gehwegplatten mit 1 m Breite und ein ca. 0,8 m Kiesstreifen verlaufen entlang des Gebäudes. An der Grundstücksgrenze verlaufen flächige Strauchgruppenpflanzungen. Diese sind teilweise über linear gepflanzte Sträucher verbunden bzw. in einzelnen Gruppen vorzufinden. Rasen dominiert diese Fläche und dient in erster Linie als Abstandsgrün. Am nördlichen Ende des Hauptgebäudes ist ein Beachvolleyballfeld gebaut worden. Es umfasst eine Größe von 20 x 10 m. Durch den schlechten Abfluss des Wassers steht das Feld nach starkem Regen unter Wasser.

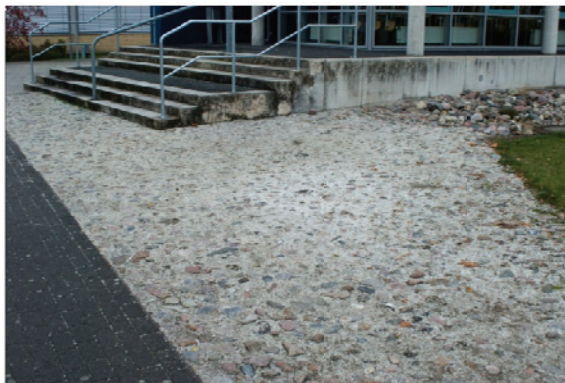
Die Standorte der Spalte I sind nutzungs- und pflegestabilisiert. Ein zusätzlicher Einsatz des Totalherbizids „Round Up“ reduziert den Artenbestand in den weniger frequentierten Bereichen. Besonders sichtbar ist dies in Ifd. Nr.: 1. An dem Standort der Aufnahme an der Außentreppe war nur eine Aufnahme zu finden. Die Aufnahme befindet sich am Weg, die Oberfläche besteht aus Katzenkopfpflaster. Dieses ist durch die falsche Verlegung schlecht begehbar, aus diesem Grund ist zu vermuten, dass die Artenzahl durch den Einsatz des erwähnten Totalherbizids reduziert wurde. Gezielter Herbizideinsatz verursacht Pionierstandorte und stabilisiert besonders einjährige Arten wie z.B. *Poa annua*. Nach Auskünften des Hausmeisters wird das Herbizid besonders im Eingangsbereich, Parkplatz und Hof verwendet.

Abbildung 17: Aufnahme Ifd. Nr.: 1, Katzenkopfpflaster mit Splitt verfüllt

Die Herstellung des Katzenkopfpflaster ist überaus schlecht. Eine Möglichkeit, um diesen Mangel der geringen Nutzung zu beheben ist die Beseitigung des Katzenkopfpflasters. Es gibt zwei Möglichkeiten das Problem zu beseitigen. Zum einen besteht die Möglichkeit 10 - 20 cm abzutragen und Oberboden aufzufüllen und diesen zum Schluss mit Rasen zu besäen. Zum anderen besteht die Variante eine wassergebundene Wegedecke einzubauen, die den Randbereich der Wege wieder nutzbar macht.

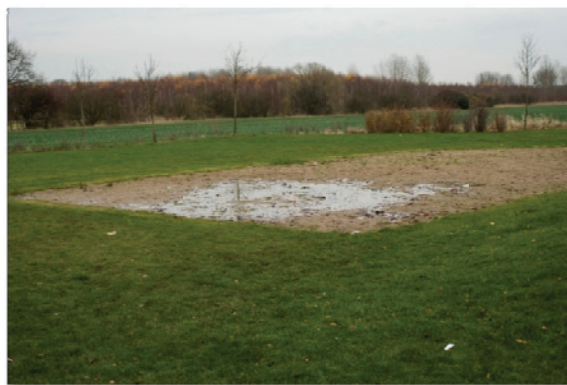
Sowohl die Beachvolleyballfläche lfd. Nr.: 4, als auch die wassergebundene Laufbahn lfd. Nr.: 5 wird vermutlich gehackt. Auf der Sandfläche des Beachvolleyballfeldes war ein überaus hohes Vorkommen von *Plantago major* (Breitwegerich). Bei stärkeren Regengüssen staut sich das Wasser auf der Fläche. Zusätzlicher Tritt und das feuchte Substrat begünstigten das hohe Vorkommen von *Plantago major* auf dieser Fläche.

Abbildung 18: lfd. Nr.: 4, Beachvolleyballfeld

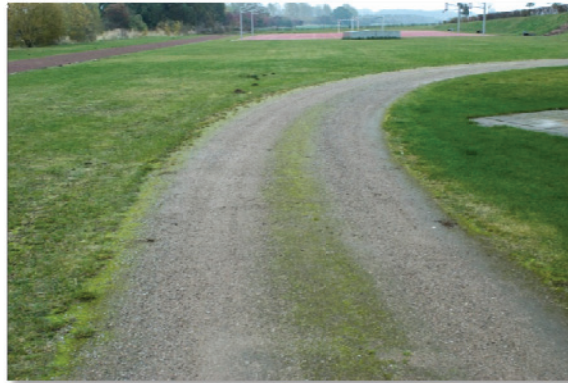
In der zweiten Spalte der Tabelle kommt zusätzlich *Ceratodon purpureus* (Hornzahnmoos) hinzu. Dieses ist resistent gegen den Herbizideinsatz. Besonders hoch ist das Auftreten am Traufstreifen des Daches an der Sporthalle lfd. Nr.: 10. Von dem Dach der Sporthalle tropft Wasser auf die Gehwegplatten, besonders in diesem Abschnitt ist ein starkes Auftreten von dem Moos zu verzeichnen. Sowohl die Aufnahme auf der wassergebundenen Wegedecke lfd. Nr.: 6 und der auf dem Hof lfd. Nr.: 7, werden über das Befahren bzw. den Tritt stabilisiert. Vertrocknete Pflanzen auf der Fläche von Aufnahme lfd. Nr. 7 wiesen auf eine vor kurzem getätigte Bekämpfung mit dem Herbizidmittel hin. Die Aufnahme lfd. Nr.: 11 ist im stark frequentierten Bereich des Zuwegs zum Eingang. Hier ist Nutzungsintensität von Schülern und Lehrern besonders hoch. Hingegen wird der Parkplatz lfd. Nr.: 12 zwar genutzt, aber ein gewisser Teil wird von den Fahrzeugen nicht befahren, sodass sich hier einige Arten entwickeln konnten. Vertrocknete Pflanzen wiesen ebenfalls

Abbildung 19: Aufnahme lfd. Nr.: 7, wassergebundene Wegedecke, „private Seite“

Ein andere Pflege findet auf der Wegedecke der Laufbahn statt. Aufgrund von Beobachtungen wurde festgestellt, dass die wassergebundene Wegedecke der Laufbahn mehrmals in der Vegetationsperiode durch Hacken von Unkraut befreit wird. Durch das Hacken ist die oberste Verschleißschicht (Deckschicht) locker mit der Tragschicht verbunden. Im Normalfall ist die Verschleißschicht hart und wird durch die Nutzung stabilisiert. Um die Decke wieder zu befestigen ist die oberste Schicht abzuwalzen.

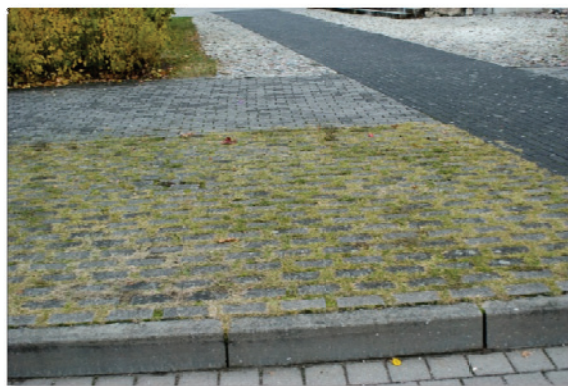
Bei der typischen Ausbildung von *Festuca rubra* – *Lolium perenne* – *Ceratodon purpureus* ist der Nutzungsdruck sehr hoch. Erkennbar ist dies an großen kahlen Bodenstellen (lfd. Nr.: 14). Je geringer der Tritt in den Aufnahmen war (lfd. Nr.: 15 - 17), desto größer war hier das Auftreten von *Plantago lanceolata*. Nach Angaben des Hausmeisters wird dieser Bereich je nach Wuchshöhe des Rasens gemäht.

Abbildung 20: Aufnahme lfd. Nr.: 16, Rasenpflaster, Fahrradinseln

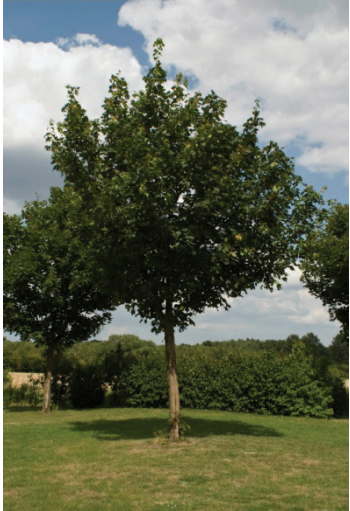
| <p><u>Datum:</u> 16.07.2009</p> <p><u>Aufnahmenr.:</u> 7</p> <p><u>botanischer Name:</u> Acer platanoides</p> <p><u>deutscher Name:</u> Spitzahorn</p> <p><u>Kategorie:</u> lichte Krone</p> | <p><u>Standort:</u> schwach lehmiger Sand, nährstoffreicher Rasen, in direkter Nähe zum Acker, Baumscheibe</p> <p><u>geschätztes Alter:</u> ca. 25 Jahre</p> <p><u>Baumhöhe:</u> 6,5 m</p> <p><u>StU:</u> 0,58 m</p> <p><u>Kronendurchmesser:</u> 5 m</p> <p><u>Kronenansatz:</u> 2 m</p> | |

| <p>Stamm und Stammansatz:</p> <ul style="list-style-type: none"> • 6 cm zu tief • niedriger Kronenansatz • schräger Wuchs • verstärkt Stammaustriebe an den Astschnittstellen • 1,7 m langer Riss (13 cm breit) bis auf 2 cm zugewallt • Stammschosser wurden nicht sauber abgeschnitten |
| <p>Einschätzung:</p> <ul style="list-style-type: none"> • Wunde nicht komplett zugewallt, Wasser kann in die Wunde eindringen und zusätzlich kann Frost den Riss vergrößern • fast kein Wachstum der Triebe, der Baum kämpft mit dem Überwallen der Wunde • geringe Vitalität |

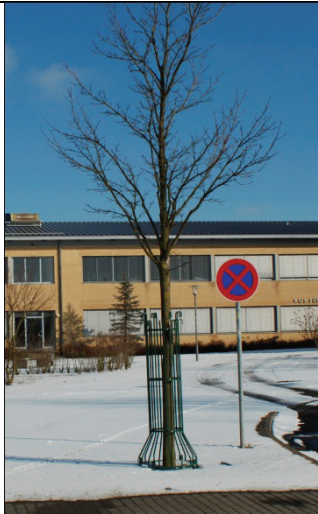
| <p><u>Datum:</u> 16.07.2009</p> <p><u>Aufnahmenr.:</u> 13</p> <p><u>botanischer Name:</u> Acer platanoides</p> <p><u>deutscher Name:</u> Spitzahorn</p> <p><u>Kategorie:</u> lichte Krone</p> | <p><u>Standort:</u> lehmiger Sand, in Straßennähe, Aussparung im Pflaster, Baum im Gitterrost</p> <p><u>geschätztes Alter:</u> ca. 25 Jahre</p> <p><u>Baumhöhe:</u> 6 m</p> <p><u>StU:</u> 0,44 m</p> <p><u>Kronendurchmesser:</u> 3,5 m</p> <p><u>Kronenansatz:</u> 2,23 m</p> | |

Stamm und Stammansatz:

- leicht beflechtet
- gerader, gut ausgebildeter Stamm

- geringer Zuwachs
- geringe Vitalität

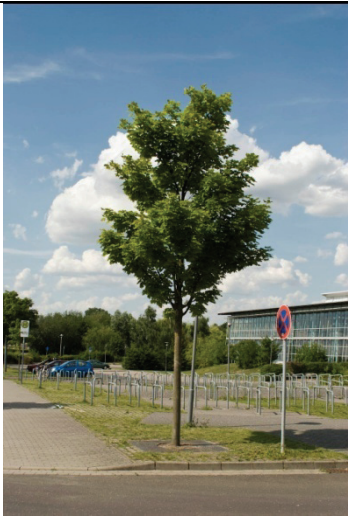
| <p><u>Datum:</u> 16.07.2009</p> <p><u>Aufnahmenr.:</u> 15</p> <p><u>botanischer Name:</u> Acer platanoides</p> <p><u>deutscher Name:</u> Spitzahorn</p> <p><u>Kategorie:</u> lichte Krone</p> | <p><u>Standort:</u> schwach lehmiger Sand, Baumschutzgitter umgrenzt mit Rasenpflaster</p> <p><u>geschätztes Alter:</u> ca. 25 Jahre</p> <p><u>Baumhöhe:</u> 6 m</p> <p><u>StU:</u> 0,42 m</p> <p><u>Kronendurchmesser:</u> 3,4 m</p> <p><u>Kronenansatz:</u> 2,34 m</p> | |

Stamm und Stammansatz:

- Stamm beflechtet
- Aufastungsschnitte der Baumschule gut überwallt
- Wundverschlussmittel an Schnittwunde

- Wurzeln schauen 2 cm aus dem Boden
- Beschädigung der Rinde durch Einritzen mit einem Messer
- Astschnittwunden gut überwacht
- Wurzeln schauen teilweise aus dem Boden heraus

- ca. 10 cm Zuwachs
- lichte Krone
- Äste zum Eingang eingekürzt
- beschädigte Äste

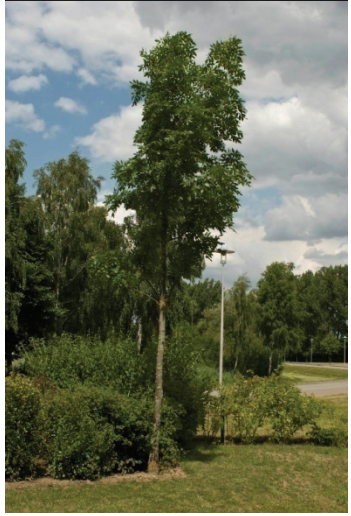
| <p><u>Datum:</u> 16.07.2009</p> <p><u>Aufnahmenr.:</u> 24</p> <p><u>botanischer Name:</u> Fraxinus excelsior</p> <p><u>deutscher Name:</u> Gemeine Esche</p> <p><u>Kategorie:</u> lichte Krone</p> | <p><u>Standort:</u> schwach lehmiger Sand, nährstoffreicher Rasen, ca. 1 m Baumscheibe</p> <p><u>geschätztes Alter:</u> ca. 17 Jahre</p> <p><u>Baumhöhe:</u> 6 m</p> <p><u>StU:</u> 0,32 m</p> <p><u>Kronendurchmesser:</u> 2,4 m</p> <p><u>Kronenansatz:</u> 2,2 m</p> | |

Stamm und Stammansatz:

- 8 cm zu tief
- beflechtet
- leicht schräger Wuchs
- Astschnitte überwallt

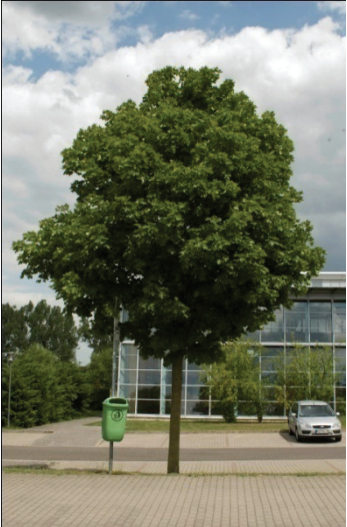
| <p>Datum: 16.07.2009</p> <p>Aufnahmenr.: 20</p> <p>botanischer Name: Acer platanoides</p> <p>deutscher Name: Spitzahorn</p> <p>Kategorie: quirlige Krone</p> | <p>Standort: schwach lehmiger Sand, nährstoffreicher Rasen 1 m um den Baum rasenfrei, Drainagerohr</p> <p>geschätztes Alter: ca. 25 Jahre</p> <p>Baumhöhe: 8 m</p> <p>StU: 0,65 m</p> <p>Kronendurchmesser: 5 m</p> <p>Kronenansatz: 2,3 m</p> | |

| <p>Stamm und Stammansatz:</p> <ul style="list-style-type: none"> • stark beflechtet • Riss Stamm teilweise überwallt • starke Äste am Stamm, Rissbildung • ab 3,5 m Zwieselbildung |
| <p>Einschätzung:</p> <ul style="list-style-type: none"> • Gefahr, dass Fäulnis über den Riss in den Stamm gelangt und das gesunde Holz angreift • guter Zuwachs |

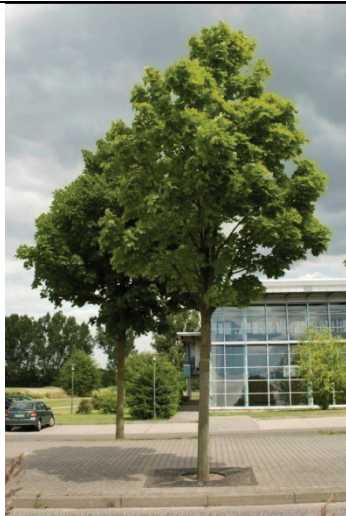
| <p><u>Datum:</u> 16.07.2009</p> <p><u>Aufnahmenr.:</u> 21</p> <p><u>botanischer Name:</u> Acer platanoides</p> <p><u>deutscher Name:</u> Spitzahorn</p> <p><u>Kategorie:</u> quirlige Krone</p> | <p><u>Standort:</u> lehmiger Sand, in Straßennähe, Aussparung im Pflaster, Baum im Gitterrost</p> <p><u>geschätztes Alter:</u> etwa 25 Jahre</p> <p><u>Baumhöhe:</u> 7 m</p> <p><u>StU:</u> 0,43 m</p> <p><u>Kronendurchmesser:</u> 4 m</p> <p><u>Kronenansatz:</u> 2,46 m</p> | |

Stamm und Stammansatz:

- 2 cm zu tief
- leicht schräger Wuchs
- Astansätze gut überwallt
- leicht beflechtet
- Wunde vermutlich durch Messer verursacht

- Zuwachs ca. 2 - 5 cm
- asymmetrische Krone
- durchgehender Leittrieb
- quirliger Kronenansatz
- Risse der Äste an den Übergängen zum Stamm

Einschätzung:

- geringer Jahreszuwachs
- geringe Vitalität

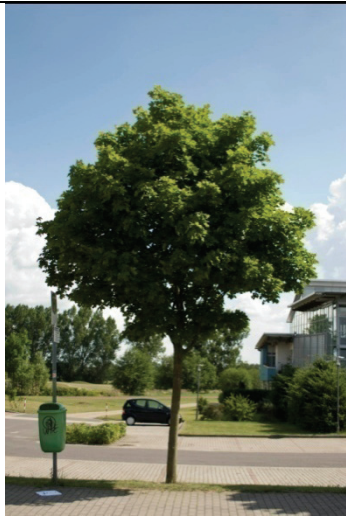
| <p><u>Datum:</u> 16.07.2009</p> <p><u>Aufnahmenr.:</u> 22</p> <p><u>botanischer Name:</u> Acer platanoides</p> <p><u>deutscher Name:</u> Spitzahorn</p> <p><u>Kategorie:</u> quirlige Krone</p> | <p><u>Standort:</u> nährstoffreicher Boden, lehmiger Sand, Ra- sen</p> <p><u>geschätztes Alter:</u> etwa. 25 Jahre</p> <p><u>Baumhöhe:</u> 8 m</p> <p><u>StU:</u> 0,48 m</p> <p><u>Kronendurchmesser:</u> 6 m</p> <p><u>Kronenansatz:</u> 2,16 m</p> | |

Stamm und Stammansatz:

- 5 cm zu tief
- entfernte Äste gut überwällt (Schnitt erfolgte vermutlich noch in der Baumschule)
- ab ca. 1,5 m ist der Stamm mit Flechten bewachsen

- 5 cm zu tief
- Aststubben
- Riss vom Stammfuß bis 1 m Höhe zugewallt

| <p>Einschätzung:</p> <ul style="list-style-type: none"> • unbedingt Aufasten • guter Zuwachs • gute Vitalität |

| <p>zukünftige Pflegemaßnahmen:</p> <ul style="list-style-type: none"> • Stammaustriebe entfernen • rasch Aufasten • Auslichten der Krone |

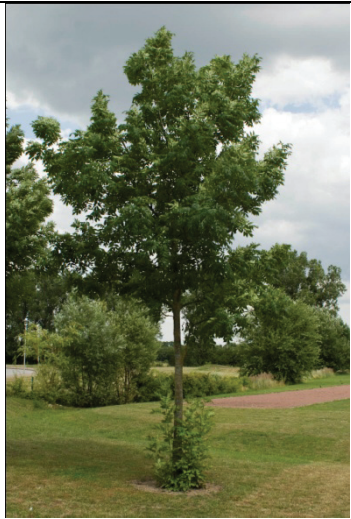
| <p><u>Datum:</u> 16.07.2009</p> <p><u>Aufnahmenr.:</u> 23</p> <p><u>botanischer Name:</u> Fraxinus excelsior</p> <p><u>deutscher Name:</u> Gemeine Esche</p> <p><u>Kategorie:</u> tiefer Kronenansatz</p> | <p><u>Standort:</u> nährstoffreicher Rasen, schwach lehmiger Sand, Baumscheibe</p> <p><u>geschätztes Alter:</u> ca. 17 Jahre</p> <p><u>Baumhöhe:</u> 6 m</p> <p><u>StU:</u> 0,34 m</p> <p><u>Kronendurchmesser:</u> 3,2 m</p> <p><u>Kronenansatz:</u> 1,7 m</p> | |

Stamm und Stammansatz:

- 5 cm zu tief
- Stamm sehr stark beflechtet
- starke Stockausschläge
- überwallter 12 cm Riss
- Leittrieb ab ca. 3,5 m schräg wachsend

- stark schräger Wuchs
- beflechtet bis ca. 1 m Höhe
- Fäulnisstelle Riss (Wasser in der eingeschlossenen Rinde)
- 20 x 15 cm Borke fehlt am Stamm
- Ast zu tief geschnitten, keine Überwallung möglich
- Stamm Drehwuchs

Einschätzung:

- aufgrund der Schrägstellung besteht im Alter die Gefahr, dass der Baum diese enorme Last der Krone nicht halten kann und bei starkem Wind einfach bricht
- Wunde beim zu tief geschnittenen Ast kann nicht überwallen, da das Gewebe entfernt wurde das für die Heilung zuständig ist, Eindringen von Pilzen etc.
- Wachstum trotz Verletzung

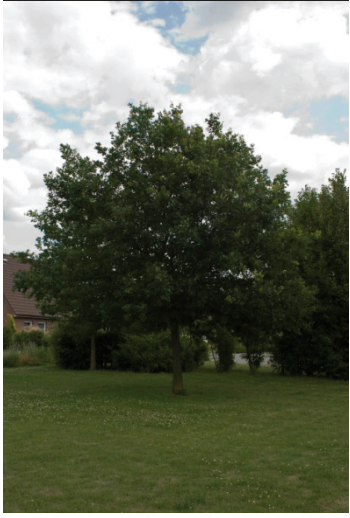
| <p><u>Datum:</u> 16.07.2009</p> <p><u>Aufnahmenr.:</u> 8</p> <p><u>botanischer Name:</u> Quercus robur</p> <p><u>deutscher Name:</u> Stieleiche</p> <p><u>Kategorie:</u> schräger Wuchs</p> | <p><u>Standort:</u> schwach lehmiger Sand, nährstoffreicher Rasen, Baumscheibe</p> <p><u>geschätztes Alter:</u> ca. 30 Jahre</p> <p><u>Baumhöhe:</u> 8,5 m</p> <p><u>StU:</u> 0,68 m</p> <p><u>Kronendurchmesser:</u> 7 m</p> <p><u>Kronenansatz:</u> 1,9 m</p> | |

Stamm und Stammansatz:

- 20 cm zu tief
- schräger Wuchs
- Stammschosser
- beflechtet

- Aufastung problematisch, da die Äste des unteren Astrings ziemlich stark sind
- Instabilität der Eiche durch die Neigung, windgefährdet
- Zwiesel kann im Alter zum Problem werden
- Zuwachs gut
- gute Vitalität

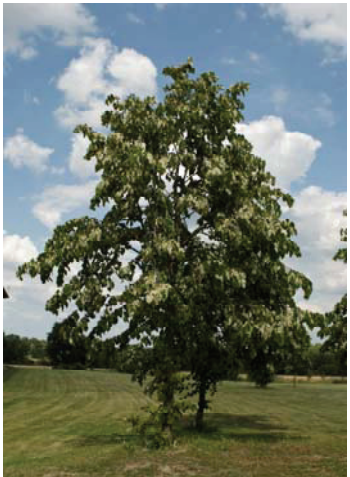
| <p><u>Datum:</u> 16.07.2009</p> <p><u>Aufnahmenr.:</u> 10</p> <p><u>botanischer Name:</u> Tilia tomentosa</p> <p><u>deutscher Name:</u> Silberlinde</p> <p><u>Kategorie:</u> schräger Wuchs</p> | <p><u>Standort:</u> schwach lehmiger Sand, Rasen, Baumscheibe</p> <p><u>geschätztes Alter:</u> ca. 20 Jahre</p> <p><u>Baumhöhe:</u> 7 m</p> <p><u>StU:</u> 0,38 m</p> <p><u>Kronendurchmesser:</u> 5 m</p> <p><u>Kronenansatz:</u> 1,85 m</p> | |

Stamm und Stammansatz:

- 15 cm zu tief
- schräger Wuchs
- viele Stammschösslinge vom Boden beginnend
- Stamm stark von Flechten befallen
- Äste unsauber abgeschnitten

- schlechter Kronenaufbau
- Stammschösser bereits verholzt
- rasche Entfernung der toten Holzes
- im Alter windbruchgefährdet aufgrund der Neigung
- besonders wuchsfreudig, hoher Zuwachs
- gute Vitalität

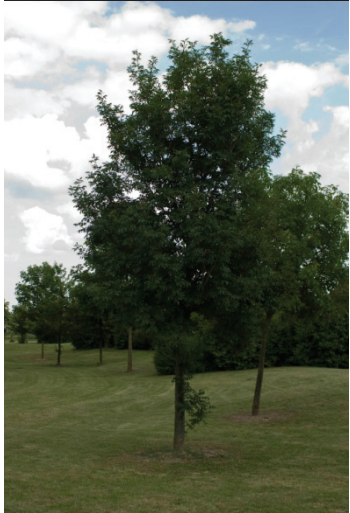
| <p><u>Datum:</u> 16.07.2009</p> <p><u>Aufnahmenr.:</u> 11</p> <p><u>botanischer Name:</u> Fraxinus excelsior</p> <p><u>deutscher Name:</u> Gemeine Esche</p> <p><u>Kategorie:</u> schräger Wuchs</p> | <p><u>Standort:</u> nährstoffreicher Rasen, schwach lehmiger Sand, Baumscheibe</p> <p><u>geschätztes Alter:</u> ca. 20 Jahre</p> <p><u>Baumhöhe:</u> 7 m</p> <p><u>StU:</u> 0,42 m</p> <p><u>Kronendurchmesser:</u> 4 m</p> <p><u>Kronenansatz:</u> 1,87 m</p> | |

Stamm und Stammansatz:

- 10 cm zu tief
- schräger Wuchs
- sehr stark mit Flechten überzogen
- Stammschösslinge
- Astwunden überwallt

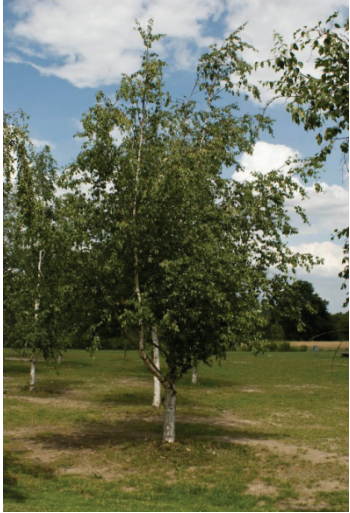
| <p><u>Datum:</u> 16.07.2009</p> <p><u>Aufnahmenr.:</u> 5</p> <p><u>botanischer Name:</u> Betula pendula</p> <p><u>deutscher Name:</u> Sandbirke</p> <p><u>Kategorie:</u> zurückgebildeter Leittrieb</p> | <p><u>Standort:</u> schwach lehmiger Sand, Birkenhain, nährstoffreicher Rasen, erhöhter Stand</p> <p><u>geschätztes Alter:</u> ca. 20 Jahre</p> <p><u>Baumhöhe:</u> 7 m</p> <p><u>StU:</u> 0,39 m</p> <p><u>Kronendurchmesser:</u> 4,5 m</p> <p><u>Kronenansatz:</u> 0,80 m</p> | |

| <p>Stamm und Stammansatz:</p> <ul style="list-style-type: none"> • 10 cm zu tief • mehrere Aststuppen ca.5 cm Länge • stammparalleler Schnitt, keine Überwallung möglich • Stamm Drehwuchs |
| <p>Einschätzung:</p> <ul style="list-style-type: none"> • Ast wurde stammparallel abgeschnitten, Wundzellen wurden dadurch entfernt, somit wird sich die Wunde nie vollständig verschließen, dies ist eine Einladung für schädigende Mikroorganismen und Fäulepilze • Problem der Aufastung, da der untere Ast einen Umfang von 33 cm hat, Überwallung würde relativ lang dauern • kaum Wachstum sichtbar |

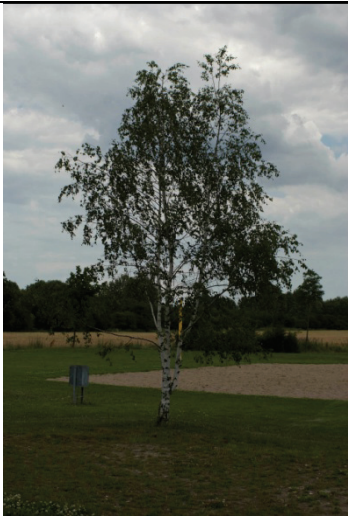
| <p><u>Datum:</u> 16.07.2009</p> <p><u>Aufnahmenr.:</u> 6</p> <p><u>botanischer Name:</u> Betula pendula</p> <p><u>deutscher Name:</u> Sandbirke</p> <p><u>Kategorie:</u> zurückgebildeter Leittrieb</p> | <p><u>Standort:</u> schwach lehmiger Sand, nährstoffreicher Rasen, Drainagerohr, Baumscheibe</p> <p><u>geschätztes Alter:</u> ca. 20 Jahre</p> <p><u>Baumhöhe:</u> 6 m</p> <p><u>StU:</u> 0,27 m</p> <p><u>Kronendurchmesser:</u> 4 m</p> <p><u>Kronenansatz:</u> 0,55 m</p> | |

| <p>Stamm und Stammansatz:</p> <ul style="list-style-type: none">• 2 cm zu tief• ab 0,55 m mehrstämmig• Aststubben ca.5cm |
| <p>Krone:</p> <ul style="list-style-type: none">• Zuwachs 5 cm• Terminale abgebrochen• tote Äste in der Krone• Äste unsauber abgeschnitten (Aststubben) |

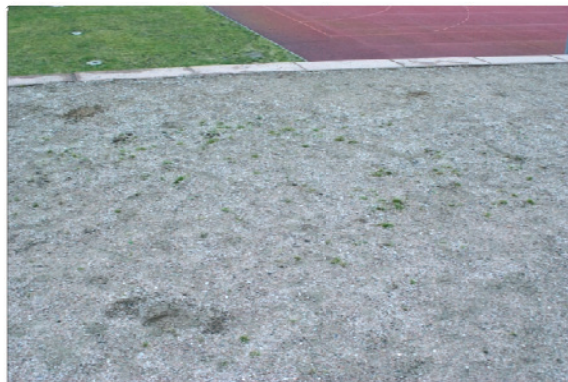
Wassergebundene Decken sind wesentlich strapazierfähiger als Rasen. Hingegen benötigt die Decke für eine lange Lebensdauer Pflege. Wassergebundene Decken sind auf der privaten Seite zur Hausmeisterwohnung, der Laufbahn, am Hof und der Fläche oberhalb der Treppe zum Sportbereich. Exemplarisch wird die Pflege anhand der wassergebundenen Wegedecke an der Treppe zum Sportbereich beschrieben. Wie in der Abbildung 26: wassergebunden Wegedecke, an der Treppe zum Sportplatz zu erkennen ist, ist die Nutzung anhand der Trittsuren deutlich sichtbar. Trotzdem konnten sich Moos und Unkrautbewuchs ansiedeln.

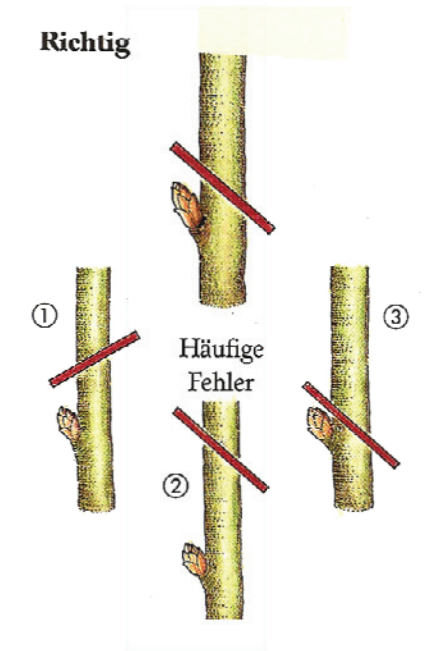
Abbildung 29: richtige Schnittführung bei Ästen (JANTRA, 2001, S. 24)

Der fachgerechte Schnitt erfolgt 0,5 – 1 cm über der Knospe. Der Schnitt erfolgt schräg, damit das Wasser nicht auf der Wunde stehen bleibt, sondern schnell abläuft. (JANTRA, 2001, S. 24)

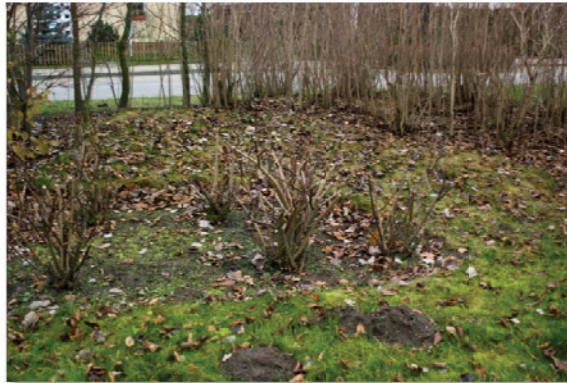
Abbildung 32: geschnittene Rosen, "öffentliche Seite"

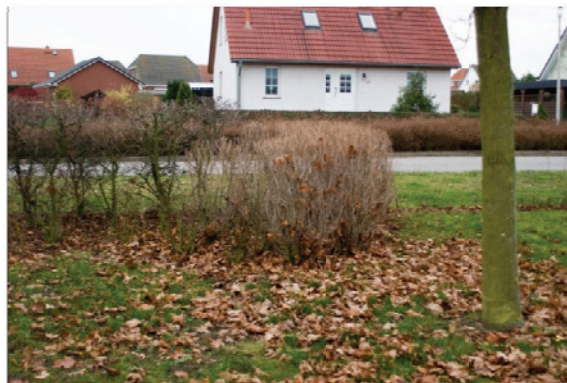
Abbildung 33: geschnittener *Crataegus mongyna* (Eingrifflicher Weißdorn) und *Ribes aureum* (Gold-Johannisbeere)

Im Gegensatz zum Schnitt der Sträucher der „öffentliche Seite“ sollte der Erhaltungsschnitt im Abschnitt des „Vornes“ nach der Blüte vollzogen werden, da hier besonders das Blühen der einzelnen Art von Bedeutung ist.

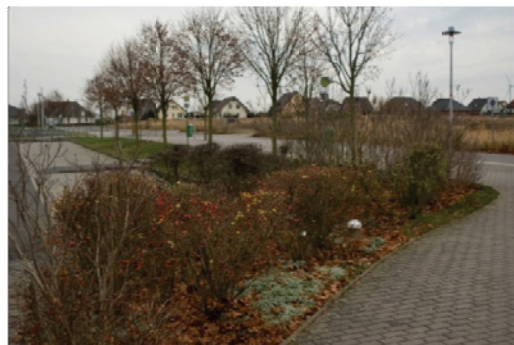
Abbildung 34: gemischte Strauchpflanzung, teilweise geschnitten

Aufgrund der dichten Bepflanzung der Strauchbereiche am Parkplatz bis zur privaten Seite, müssen die Sträucher regelmäßig geschnitten werden, damit sie nicht auf den Gehweg bzw. auf den Parkplatz wachsen.

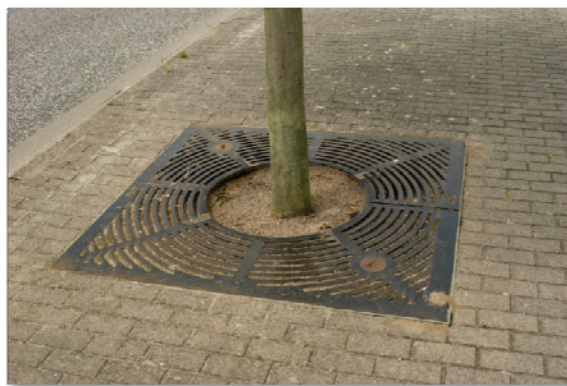
Abbildung 35: Aufnahme 21, Gehweg, Acer platanoides

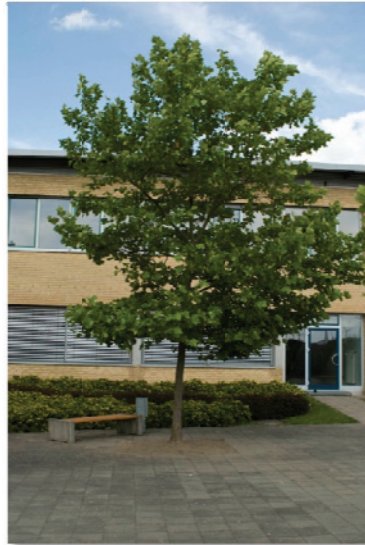
Die ermittelte Höhe des Baumes ist 8 m, der Kronendurchmesser beträgt 5 m und der Ansatz der Krone ist bei 2,05 m. Der Baum steht im Eingangsbereich vor dem Hauptgebäude der Schule. Die Baumscheibe hat die Maße 2,10 x 2,10 m. Der Triebzuwachs beträgt trotz der kleinen Baumscheibe ca. 10 cm. Im Anschluss der Baumscheibe verlaufen Gehwegplatten (siehe Abbildung 36: Aufnahme 17, *Platanus acerifolia* (Platane), Eingangsbereich.)

Abbildung 36: Aufnahme 17, *Platanus acerifolia* (Platane), Eingangsbereich

Platanen sind besonders lichtbedürftig. Nach dem Lichtbedürfnis differenziert man Schatten und Lichtkrone. Die Platane gehört zu den Lichtkronen. Bei der Lichtkrone sind die Blätter über die gesamte Krone verteilt. Aus diesem Grund reagiert der Baum nachteilig auf Schatten. (SIEWNIAK & KUSCHE, 1988, S. 21)

Welchen Stellenwert das Wasser für den Baum hat, wird im Abschnitt 4.4.3 „Wasser - elementar für die Entwicklung des Baumes“ näher beschrieben. Aufgrund des Wassermangels hat die Platane bereits einen Teil ihrer Krone zurückgebildet.

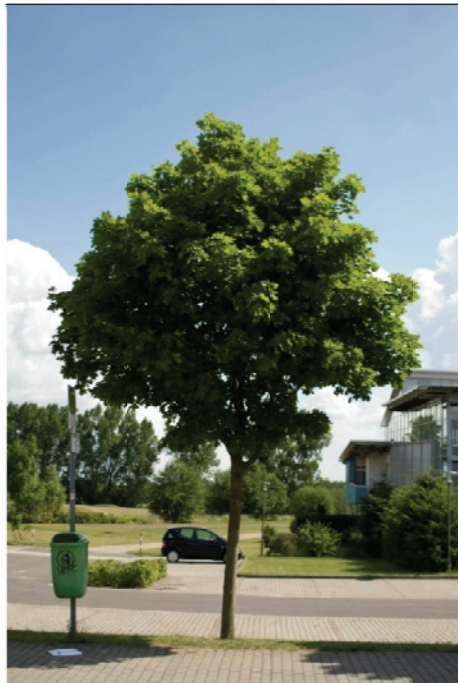
Abbildung 39: Aufnahme 22, *Acer platanoides*, (Spitzahorn) am Fußweg

Am unteren Kronenansatz ist die Krone quirlig. Quirle sind statisch gesehen schwierig und somit stärker bruchgefährdet.

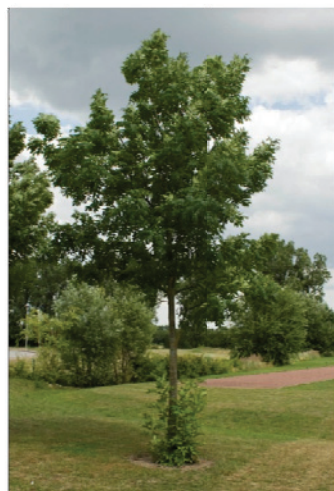
Beim dritten Beispiel des sehr tiefen Kronenansatzes ist das oberste Ziel den Kronenansatz innerhalb einer kurzen Zeitspanne zu erhöhen. 3 Aufnahmen wurden dieser Kategorie zugeordnet (siehe S. 54, Tiefer Kronenansatz). Der ausgesuchte *Fraxinus excelsior*, Baumaufnahme 23 (Gemeine Esche) ist 6 m hoch und 3 m breit. Seine Äste beginnen bereits ab 1,6 m. Er wächst auf dem Rasen und kann seine Wurzel auf der „privaten Seite“ frei entfalten. Sein Triebwachstum mit 5 - 7 cm ist momentan sehr gering. Am Stamm ist ein 12 cm langer Riss, der aber bereits überwältigt ist. Im Sommer hatte der Baum eine Vielzahl von Stockausschlägen am Stamm ausgebildet. Diesen wurden aber erst im September oder Oktober beseitigt. Es ist jedoch wesentlich effektiver die schlafenden Augen (Knospen) zu Beginn und während der Vegetationsperiode mit einem Handschuh zu beseitigen.

Abbildung 40: Aufnahme 2, *Fraxinus excelsior*, (Gemeine Esche), „private Seite“

Im ersten Jahr muss die Krone zu allererst aufgeastet werden. Innerhalb der Entwicklung des Baumes ist der Leittrieb schräg gewachsen. Um den Wuchs in die richtige Richtung zu lenken ist es erforderlich, dem Leittrieb durch gezieltem Schnitt eine Wuchsrichtung vorzugeben, um so den Stamm von der Schrägen wieder in die Gerade wachsen zu lassen.

In den nächsten zwei Jahren wird der Kronenansatz mit der Aufastung erhöht. Im fünften und siebten Jahr erfolgen die letzten Aufastungen bis zu einer Höhe von etwa 5 m.

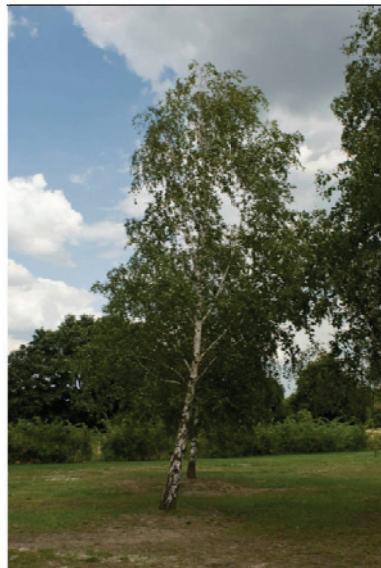
6 Aufnahmen wurden dieser Kategorie zugeordnet (siehe S. 57, Schräger Wuchs). Aufnahme Nr.1, *Betula pendula*, wurde aus den Vertretern ausgesucht. Da das Gelände von der Schule fast alleine in diesem Gebiet liegt, wird der Wind kaum gebremst, so dass zu vermuten ist, dass dies die Ursache für das schrägwerden der Bäume ist. Mit 9 m gehört er zu den höheren Bäumen auf dem Gelände. Hingegen ist die Krone mit 5 m im Verhältnis zur Baumhöhe relativ schmal. Der Kronenansatz ist mit 1,6 m sehr tief.

Der Boden ist schwach lehmig und enthält Splitt. Laut Gesprächen mit der stellvertretende Schulleiterin, Frau Krella, wurde auf die Oberschicht, damals Splitt, Erde verteilt, um so das starke Unkrautproblem zwischen dem weißen Splitt zu beseitigen. Eine Prüfung der Pflanztiefe ergab, dass der Baum 15 cm zu tief gepflanzt wurde. Bei starkem Regen steht das Wasser auf der Fläche des Birkenhains, sodass die Pflanzen permanent dem Wasser ausgesetzt sind. Dieses Problem und die Pflanztiefe sind die Ursachen für den geringen Zuwachs von 5 cm. Der Baum befindet sich im sogenannten Birkenhain. Der Boden ist teilweise mit Rasen bewachsen. Zum Ausgleich des schrägen Wuchses hat der Baum vermehrt Äste an der schrägen Neigung angeordnet. Dies wäre auch bei den Schnitten zu berücksichtigen.

Abbildung 41: Aufnahme 1, *Betula pendula* (Birke), Birkenhain

Der Baum ist so zu schneiden, dass die Äste der schräg zugewandten Seite der Bäume stärker beschnitten werden um so den Schwerpunkt des Baumes zu

verändern. Außerdem werden kreuzende Äste entfernt. Aststubben sind unbedingt zu entfernen, da ansonsten Fäulnis das gesunde Holz angreift (siehe Abschnitt 4.4.7 Fehler beim Schnitt ab S. 116). Zu Beginn ist die Birke jährlich aufzuasten. Nach dem zweiten Jahr kann der Rhythmus der Aufastung auf etwa drei Jahre verlängert werden. Bei einem Kronansatz von etwa 6 m kann die Aufastung abgeschlossen werden.

Bei den Birken ist besonders auf den richtigen Schnittzeitpunkt zu achten, wird er während dem Saftdruck geschnitten „verblutet“ der Baum. Nähere Informationen zum Schnittzeitpunkt sind im Abschnitt 4.4.5 „Der fachgerechte Baumschnitt“ zu finden.

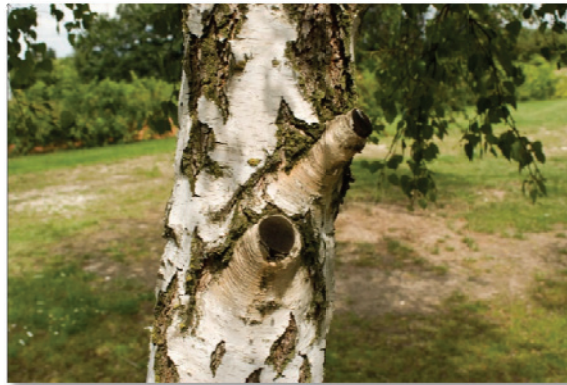
Abbildung 42: Aststubben Nr.1, Betula pendula (Birke), Birkenhain

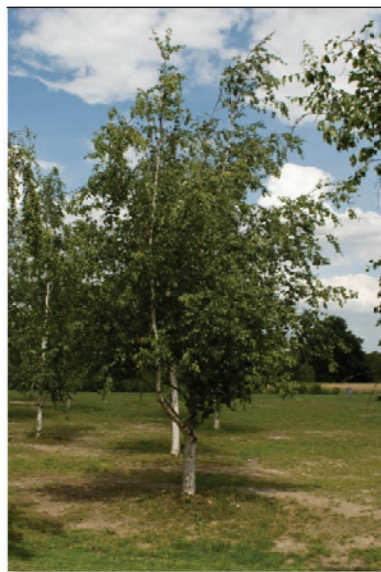
Das letzte Beispiel gehört zu Kategorie Zurückgebildeter Leittrieb. Ein typischer Vertreter ist Aufnahme 2 (siehe S. 63, Zurückgebildeter Leittrieb). Sein Standort ist am Rande des Birkenhains. Der Boden ist im Vergleich zum Boden der schrägwachsenden Birke etwas lockerer. Die *Betula pendula* (Sandbirke) ist 7 m hoch und 4,5 m breit. Die Krone beginnt bereits bei 1,07 m. Das Wachstum des Leittriebs stagniert. Ein Seitenast hat den Leittrieb seit längerem Zeit überwachsen und dessen Funktion übernommen. Fäulnis am ehemaligen Leittrieb schwächen den Ast zusätzlich.

Abbildung 43: Aufnahme 2, *Betula pendula* (Birke), Birkenhain

Es ist umgehend erforderlich, den mit Fäulnis befallenen Ast unten am Stamm, am Astkragen, abzuschneiden. Als zweites ist der stark wachsende Seitentrieb als neuer Leittrieb freizustellen. Dazu sind alle drei Äste, die in einer Höhe von etwa 1 m wachsen, zu beseitigen. Aststubben am Stamm sollten umgehend entfernt werden. Scheuernde, tote Äste in der Krone sind ebenfalls zu entfernen. Trotz alledem liegt der Zuwachs momentan bei 10 cm.

Nach der ersten großen Schnittmaßnahme zu Beginn, folgt die nächste Aufastung im darauffolgenden Jahr. Im Anschluss daran, nur noch im zwei Jahresrhythmus bis der Baum so etwa im 7. Jahr einen Kronenansatz von etwa 5 m hat.

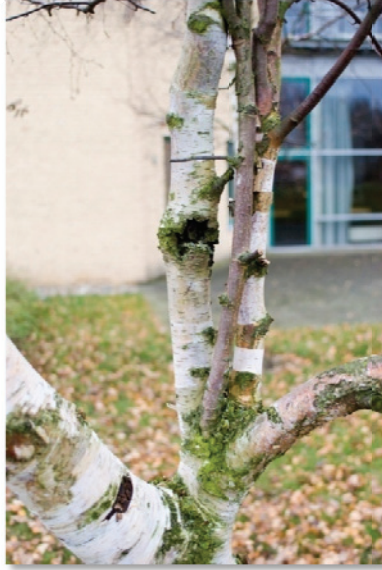
Abbildung 44: früherer Leittrieb mit Fäulnis befallen

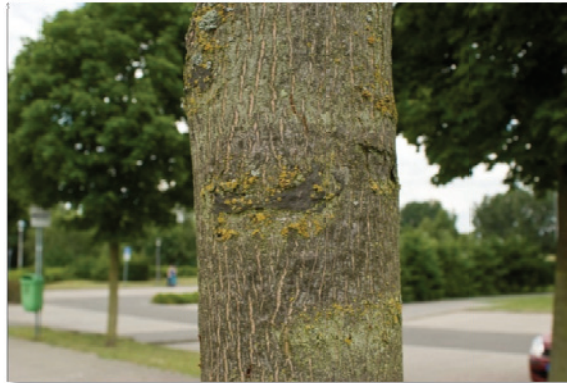
| <p>Stamm und Stammansatz:</p> <ul style="list-style-type: none"> • 5 cm zu tief • Riss im Stamm 32 cm zugewallt • Astansätze gut überwallt • Astloch mit Wundverschlussmittel verschlossen • leicht beflechtet |

Irrtümlich dachte man, dass das Wundverschlussmittel die Kallusbildung anspricht und die sogenannte Heilung intensiviert. Meistenteils scheint die Wunde überwältigt, das ist größtenteils nicht der Fall, die Wülste (siehe Abbildung 46: eingeschlossene Rinde) haben erfahrungsgemäß einen Spalt, über den

Wasser eindringen kann. Austretende Flüssigkeit ist ein Indikator für die Infektion des Holzes (SHIGO, 1990, S. 72).

Abbildung 45: Verwendung von Wundverschlussmittel: Aufnahme 19, Gehweg, Acer platanoides (Spitzahorn)

Eine fast geschlossene Wunde schürt den Anschein, dass die Wunde verheilt und somit verschlossen ist. Austretende Flüssigkeit hingegen zeigt die andere Seite. Die fast zugewallte Wunde bietet Schadorganismen z.B. Fäulnispilze ideale Lebensbedingungen.

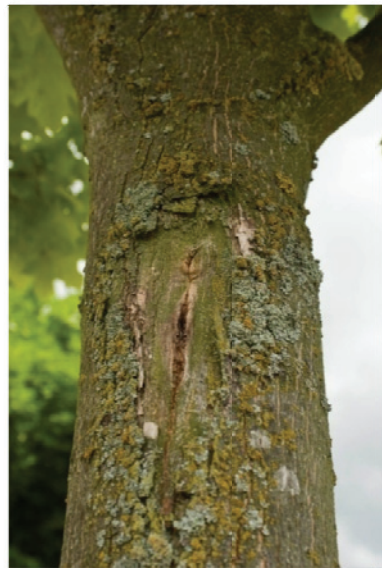
Abbildung 46: eingeschlossene Rinde, Aufnahme 21, Acer platanoides (Spitzahorn)

Fäulnis und Rissbildung schwächen den Baum und lassen ihn zum „Gefahrenbaum“ werden. (SHIGO, 1991, S. 19)

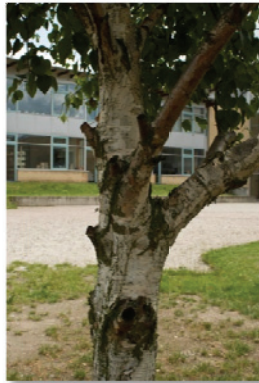
Wird der Stubben zu tief entfernt, hat der Baum nicht die Möglichkeit die Wunde zu überwallen. Es treten dann die gleichen Probleme auf, die im nachfolgenden Abschnitt Stammparalleler Schnitt näher erläutert werden. Je früher der Stubben fachmännisch entfernt wird, desto weniger wird das gesunde Stammholz des Baumes angegriffen.

Abbildung 51: Aststubben an einer Birke

Aus diesem Grund sollte der Aststubben schnell beseitigt werden.

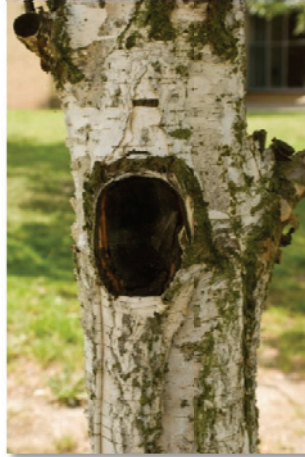
Ein anderer Schnittfehler ist der stammparallele Schnitt. Auch bei den aufgenommen Bäumen wurde bei Aufnahme 5 Birke (*Betula pendula*) ein stammparalleler Schnitt festgestellt. Im folgenden Abschnitt wird dieser näher beschrieben.

Abbildung 52: Birkenhain, Baumaufnahme 5, *Betula pendula*

Ist der Schnitt nicht fachgerecht z.B. zu dicht am Stamm, kann das Kallus die Wunde nicht schließen. Das noch lebende Gewebe unter- und oberhalb der Schnittwunde stirbt ab. Das Wundholz wird nach einer gewissen Zeit unterhalb der Rinde weiter ausgebildet. Fehler im Schnitt können für den Baum innerhalb des Blattaustriebs und –fallens schwerwiegende Beeinträchtigungen des Abwehrsystems nach sich ziehen. (SHIGO, 1991, S. 37)

Wenn beim stammparallelen Schnitt der Astkragen entfernt wird, zerstört man den Bereich des Baumes, der für die Bildung des Schutzholzes zuständig ist.

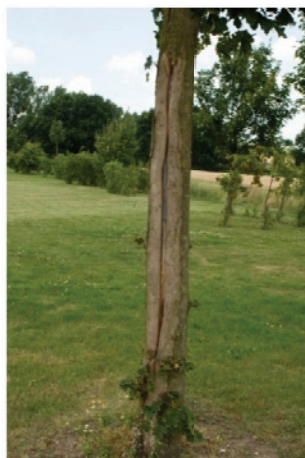
| Lateinischer Name | Deutscher Name | Aufnahmnr.: | Ort der Aufnahme | Untergrund | Zuwachs in cm | Besonderheit |
|---|---|---|---|---|---|---|
| <i>Acer platanoides</i> | Spitzahorn | 7 | "Öffentliche Seite" | Rasen | 2-5 | Stammriss 1,7 m lang |

Risse, egal ob kurz oder lang, sind teilweise das Resultat eines stammparallelen Schnittes und nicht, wie oftmals angenommen, durch die Einwirkung von Frost entstanden. Der stammparallele Schnitt führt zu inneren Rissen, die dann plötzlich aufgrund von Kälte oder Hitze die Rinde aufreißen lassen. (SHIGO, 1991, S. 49)

Abbildung 53: Baumaufnahme 7, *Acer platanoides* (Spitzahorn), öffentliche Seite
