Zur Bedeutung Dr. Karl Baumgartens und seines Erbes für die Dorferneuerung und Landschaftsplanung im Raum Rostock

Diplomarbeit

Melanie Brungs

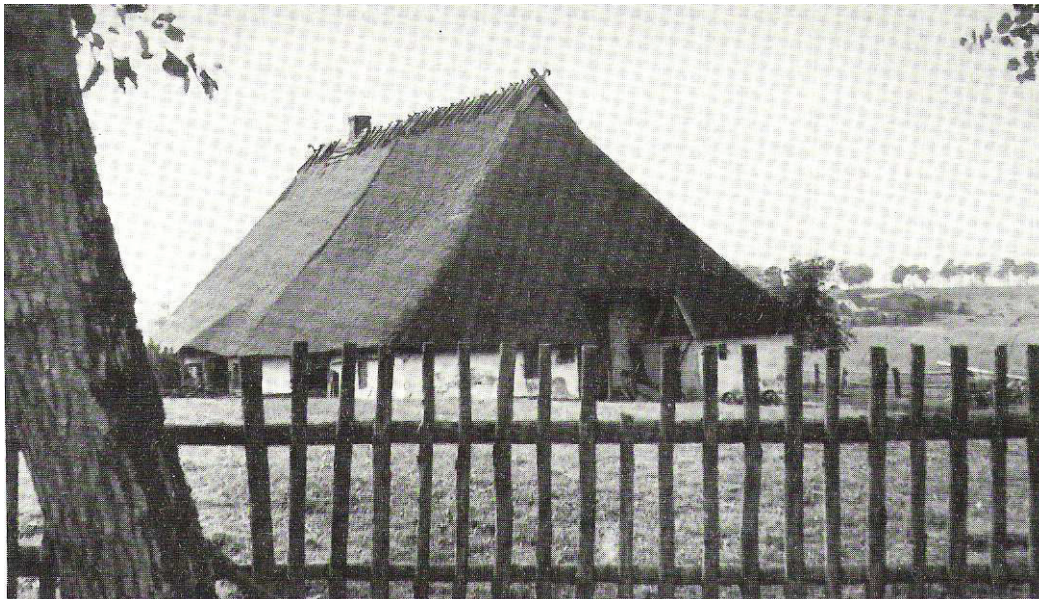
Das Niederdeutsche Hallenhaus ist das älteste und am weitesten verbreitete Gebäude Deutschlands³⁴. Es handelt sich dabei um einen Bauernhaustyp in Fachwerkbauweise. „Fach“ steht hier allerdings nicht für das Wandfachwerk, „sondern für das große Gefach zwischen zwei Holzständerpaaren der Deelendecke und hausdachtragenden Holzinnekonstruktion“³⁵. Dieser Gebäudetyp zählt zu den „Einhäusern“, in dem die Funktionen Wohnen, Stall und Scheune unter einem Dach, in einem großen Raum untergebracht sind. Charakteristisch sind das hohe Reetdach, die niedrigen Fachwerkwände und das Grote Dör (Großen Tor) als Toreinfahrt im vorderen Giebel. Bereits im 15. Jahrhundert war die Form des Gebäudes ausgereift und blieb bis ins 19. Jahrhundert unverändert. Der Wald in der unmittelbaren Umgebung war der wichtigste Rohstofflieferant und so waren Holzkonstruktionen und Fachwerkbauten ortsbildprägend.

Abb.08: typisches Niederdeutsches Hallenhaus (Quelle: Baumgarten 1988, S. 9)

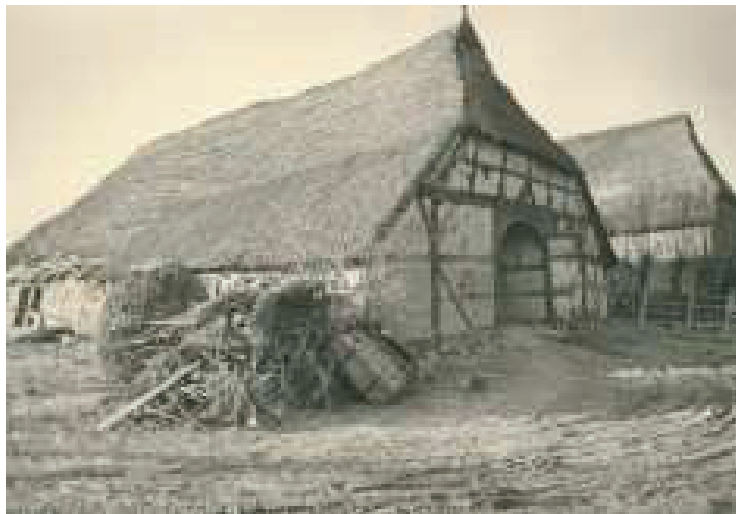
Ebenso unterteilte es den Innenraum in drei längsgerichtete unterschiedlich große Schiffe. Die „Diele“ war das mittlere und größte Schiff. Es war in der Regel sieben Meter breit, zum Teil sogar breiter und etwa dreieinhalb Meter hoch. In dieser Zeit war sie sowohl Wohn- als auch Wirtschaftsraum. Darin wurde das Getreide mit dem Erntewagen eingebracht und

Abb.09: zweiständriges Hallenhaus (Quelle: <http://www.volkskunde.uni-rostock.de/index.php?id=18>; Download: 22.08.2008)

auf den Dachboden geschafft sowie auf dem lehmgestampften Boden gedroschen. Am Anfang besaß sie nicht einmal Wände. Durch die so offenen Seiten konnte problemlos das Vieh versorgt werden. Zudem fanden in ihr auch dörfliche Gemeinschaftsfeste wie Erntefest, Fastnacht, Hochzeit oder die Trauerfeier für den verstorbenen Bauern statt. Sie war stets das Herz des Hauses.

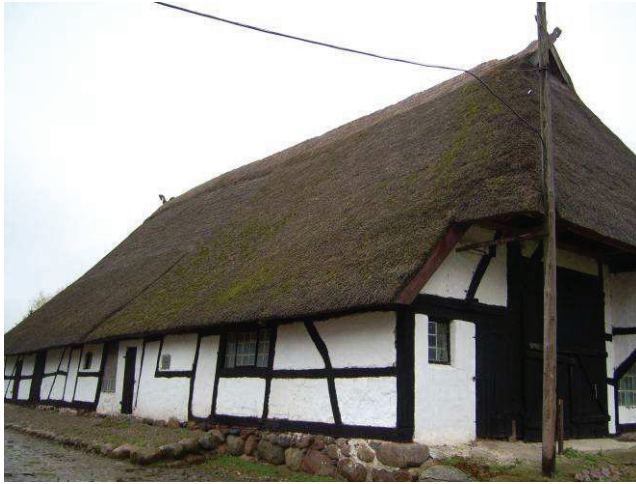
Abb. 16: Dreiständer in Admannshagen - 13 0 51
001/01 WRG (Quelle: eigene Erhebung)

Das Niederdeutsche Hallenhaus ist schon stark verändert, so dass die ursprüngliche Form nur noch erahnt werden kann. Auf Grund der seitlich verschobenen Lage des vorderen Tors handelt es sich höchstwahrscheinlich um einen „verdeckten“ Dreiständer.

Am Ende einer langen, noch ursprünglich gepflasterten Auffahrt befindet sich der Dreiständer. Das Pflaster ist im Laufe der Zeit uneben geworden und durchgrünt. Das Niederdeutsche Hallenhaus befindet sich auf einem Hof, dessen Mitte auch verschieden gepflastert ist. Auf der anderen Seite grenzt das Gebäude an eine Rasenfläche. Zu dem Hof gehören noch ein Haupthaus, welches heute als Mehrfamilienhaus dient und von der Straße dominiert sowie ein weiteres Nebengebäude, gegenüber des Niederdeutschen Hallenhauses.

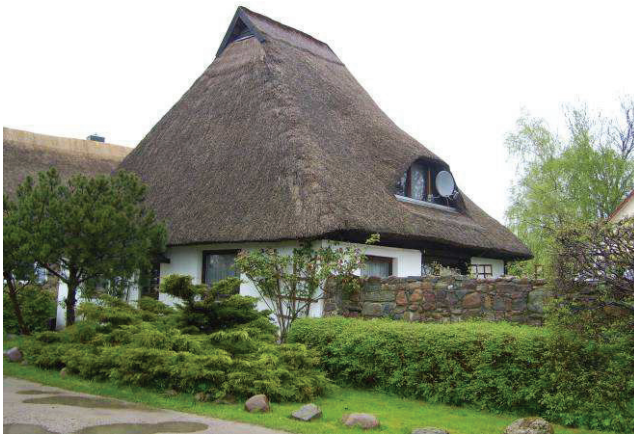
Abb. 17: Torscheune in Admannshagen - 13 0 51 001/02 HAS (Quelle: eigene Erhebung)

Dieses Niederdeutsche Hallenhaus ist von seinen Ausmaßen und der Form her völlig untypisch. Durch zahlreiche Veränderungen und Umbauten ist die ursprüngliche Form nicht mehr erkennbar, wodurch es der Zerfallsform zugeordnet werden muss. Das Dach ist nach wie vor mit Reet gedeckt, welches an der Straßenseite bereits bemoost ist. Am First ist das Schiff wesentlich heller, was darauf schließen lässt, dass es dort erneuert

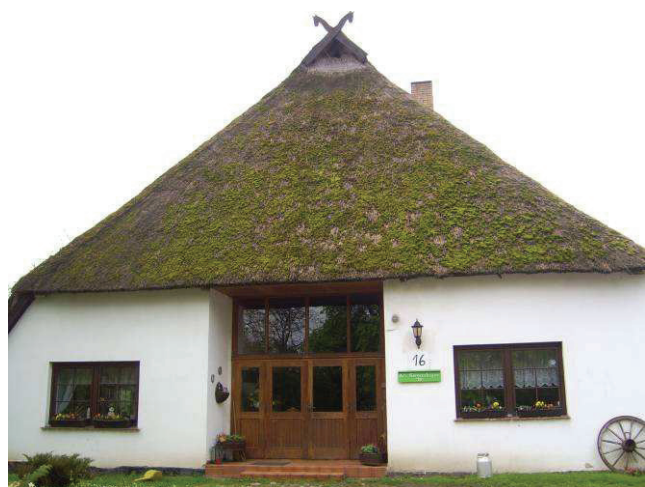
Abb. 18: Niederdeutsches Hallenhaus in Sievershagen - 13 0 51 043/02 HAS (Quelle: ebenda)

Das Reetdach ist stakt bemoost und muss teilweise erneuert werden. An einigen Stellen, besonders am First

Das Gebäude und der gesamte Hof besitzen noch ihren ursprünglichen bäuerlichen Charakter. An einigen Stellen ist er jedoch dringend sanierungsbedürftig.

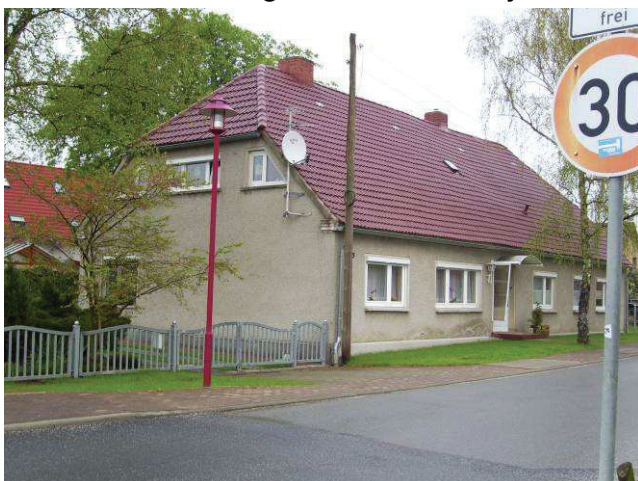
Diese Querhäuslerei wird auch heute noch als Wohnhaus genutzt und ist in einem guten Erhaltungszustand.

Das Dach ist mit weinroten Ziegeln gedeckt, wobei die Giebel den typischen Krüppelwalm aufweisen. Die Ziegel scheinen lasiert zu sein und sind unbemoost.

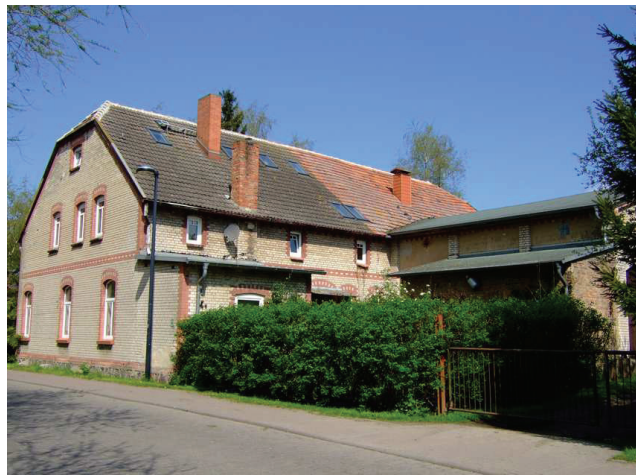
Abb. 20: Querhäuslerei in Biestow – 13 0 03 000/04 HAS (Quelle: eigene Erhebung)

Das Dach ist mit verschiedenfarbigen roten Ziegeln bedeckt, die eine Zweiteilung erkennbar macht. Durch alte Abbildungen aus der „Bauernhaus- Archiv“-Akte ist ersichtlich, dass der Krüppelwalm heute erheblich verkürzt ist. Zudem besitzt das Haus mehrere

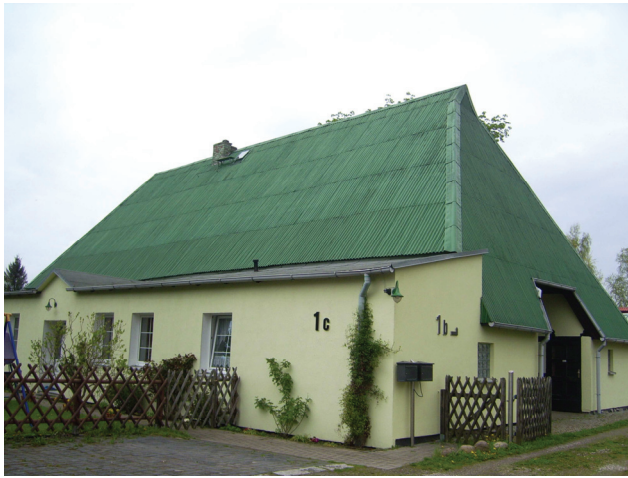
Abb. 21: Niederdeutsches Hallenhaus in Hinrichsdorf - 13 0 03 000/01 HAS (Quelle: eigene Erhebung)

Das Gebäude befindet sich in einem guten Erhaltungszustand und steht bereits unter Denkmalschutz.

Farbe und die große Dachfläche ist das Gebäude weithin sichtbar und der erste Blickfang, wenn man aus Rostock kommend in den Ort hinein fährt. Der Anbau an der Straßenseite ist mit einem unauffälligeren grauen Blech gedeckt. Im Krüppelwalm des Hofgiebels wurde ein Dachfenster eingebaut,

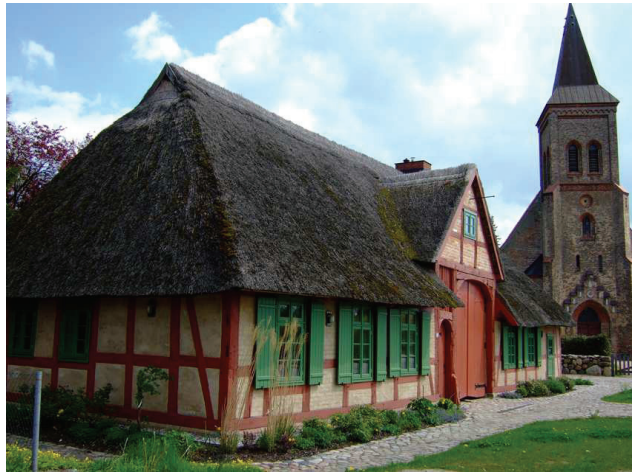
Abb. 22: Torscheune des Pfarrhofs in Kessin - 13 0 51 035/01 HAS (Quelle: eigene Erhebung)

Der alte Pfarrhof der Ortschaft Kessin besteht aus mehreren Denkmalsgeschützten Gebäuden. An der Straße befindet sich das alte Torhaus aus der 2. Hälfte des 17. Jahrhunderts. Der Zustand des Gebäudes ist gut und in den letzten Jahrzehnten unverändert. Dies belegen alte Abbildungen in der Akte über dieses Gebäude im Bauernhaus- Archiv. Heute wird

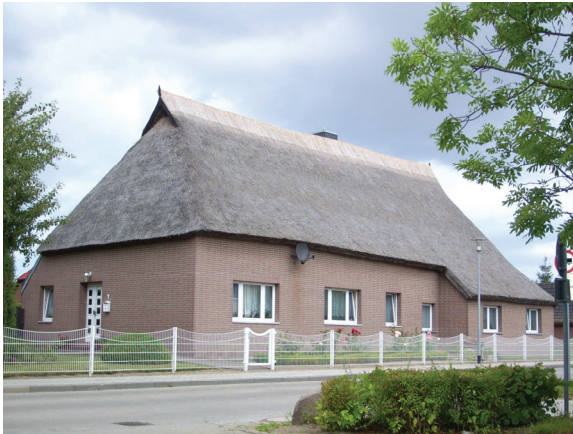
Abb. 24: Dreiständer in Admannshagen – 13 0 51 001/03 HAS (Quelle: eigene Erhebung)

Das Niederdeutsche Hallenhaus auf Grund der Kübbung am vorderen Giebel dem Typ der Dreiständer zu zuordnen.

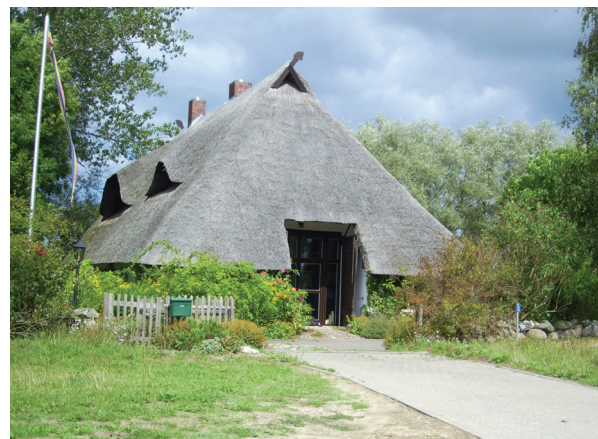
Abb. 25: Niederdeutsche Hallenhaus in Admannshagen - 13 0 51 001/04 HAS (Quelle: eigene Erhebung)

Dieses Niederdeutsche Hallenhaus ist nur sehr schlecht einsehbar. Es befindet sich aber, soweit erkennbar in einem sehr guten Zustand und kann dem Typ des Zweistöckers zugeordnet werden.

Die Reetbedeckung des Daches befindet sich in einem guten Zustand, lediglich im hinteren Teil ist es leicht bemoost. Auf der einen Seite sind zwei Fledermausgauben

erkennbar. Ein Pferdekopf der Holzverzierung im vorderen Teil ist abgebrochen, die ehemalige Fachwerkfassade durch einen weißen Putz verdeckt worden.

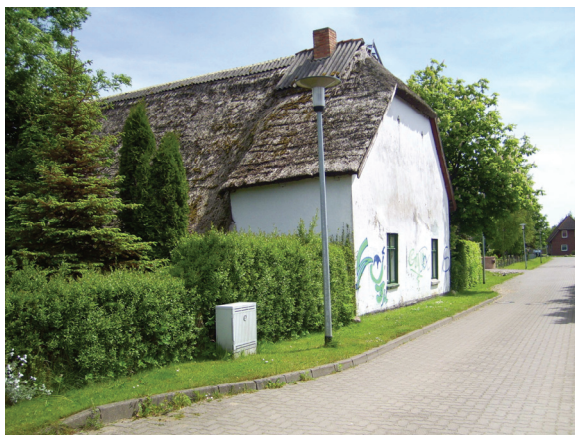
Abb. 26: schlecht einsehbares Hallenhaus in Admannshagen - 13 0 51 001/05 HAS (Quelle: eigene Erhebung)

Dieses Niederdeutsche Hallenhaus ist seiner Form nach dem Typ des Dreiständers zu zuordnen.

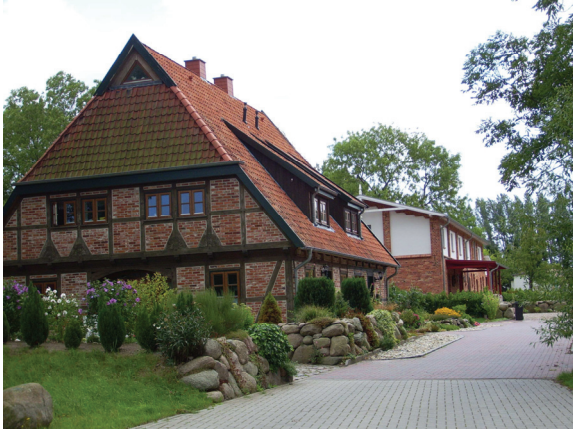
Abb. 28: umgebautes Niederdeutsches Hallenhaus in Admannshagen – 13 0 03 000/ 05 WRG (Quelle: eigene Erhebung)

Die ursprüngliche Form dieses Niederdeutschen Hallenhauses ist durch zahlreiche Veränderungen nicht mehr eindeutig zu erkennen. Daher ist es der „Zerfallsform“ zu zuordnen.

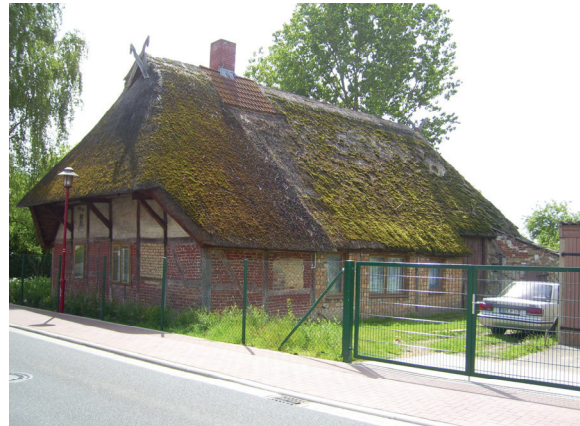
Abb. 30: Querdielenhaus in Sievershagen – 13 0 51 043/03 HAS (Quelle: eigen Erhebung)

Dieses Niederdeutsche Hallenhaus ist im Laufe der Zeit so stark überformt worden, dass die ursprüngliche Form nicht mehr erkennbar ist. Heute kann es nur noch der „Zerfallsform“ zugeordnet werden.

Das Dach ist nach wie vor mit Reet gedeckt. Dieses ist allerdings schon stark bemoost und sollte daher dringend erneuert werden. Um den Schornstein herum wurde es bereits durch rote Ziegel

ersetzt. Die Dachgiebel besitzen die typischen Holzverzierungen aus zwei sich kreuzenden Pferdeköpfen, welche einen frischen Anstrich benötigen.

Im vorderen Teil des Hofes befinden sich noch einige alte Obstgehölze und eine alte Birke. Ansonsten dominieren Rasenflächen das Bild. Zu dem Gebäude gehört noch eine Garage, mit großem braunen Holztor, grau verputzter Fassade und Wellblechdach. Die Hofauffahrt davor ist mit Beton voll versiegelt worden. Daneben sind deutliche Fahrspuren auf dem Rasen erkennbar. Der Hof wird durch einen grünen Maschendrahtzaun begrenzt.

Insgesamt wirkt das Gebäude äußerst sanierungsbedürftig. Der Maschendrahtzaun und die Garage stören in hohem Maße den eigentlichen bäuerlichen Charakter des Gebäudes und seines Umfeldes.

Bei dem Gebäude 13 051 043/03 HAS wurde neben den üblichen Angaben, auch eine nicht förderfähige Gestaltungsempfehlung, blau hervorgehoben, gegeben. Das Dateiblatt des Gebäudes 13 051 043/02 HAS enthält zudem Angaben zu den bereits geförderten Maßnahmen, welche rot hervorgehoben wurden.

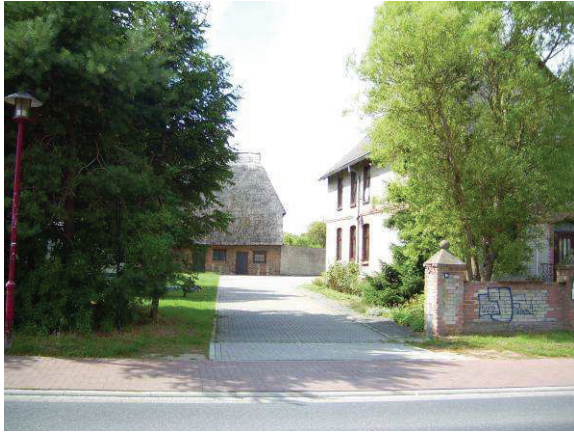
Abb. 31: Niederdeutsche Hallendielenscheune als Teil eines Hofes in Sievershagen – 13 0 51 043/04 WRG (Quelle: eigene Erhebung)

Als Teil eines Hofes wird dieses Niederdeutsche heute anscheinend als Wirtschaftsgebäude genutzt. Das Gebäude ist auf Grund seiner Lage nur schwer einsehbar. Zudem wurden einige Änderungen daran vorgenommen, so dass die ursprüngliche Form nicht mehr eindeutig erkennbar ist und es der „Zufallsform“ zu geordnet werden muss.

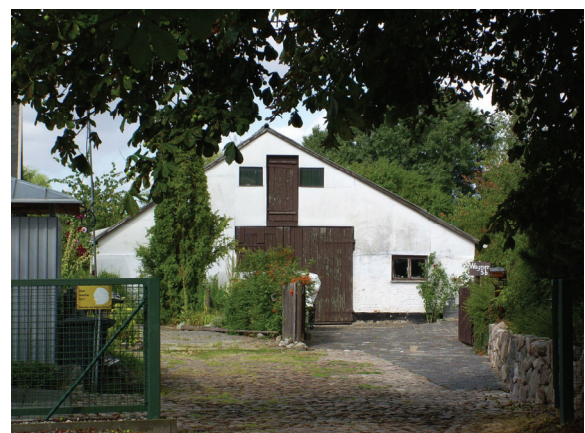
Abb. 33: Dreiständer in Hinrichsdorf – 13 0 03 000/ 02 WRG (Quelle: eigene Erhebung)

Auf Grund des seitlich verschoben Tores im Straßengiebel ist dieses Niederdeutsche Hallenhaus eindeutig dem Typ des Dreiständers zu zuordnen. Es befindet sich in einem guten Zustand, wobei jedoch bereits einige erhebliche Änderungen vorgenommen wurden. Heute wird es als Wirtschaftsgebäude genutzt.

Das traditionelle Reet auf dem Dach wurde durch Wellblech ersetzt. Auch der typische

Krüppelwalm fehlt bereits.

Im Straßengiebel befinden sich ein großes Holztor, eine darüber liegende Tür sowie mehrere Fenster. Eines dieser Fenster ist in demselben Braunton gestrichen wie das Tor und die Tür, wobei die Farbe bereits stark abblättert. Direkt neben der Tür befindet sich noch je ein rahmenloses Fenster.

Die Hoffauffahrt ist zum Teil noch mit altem erhaltenswertem Pflaster belegt. Die Umgebung des Gebäudes ist unübersichtlich. Es liegt genau im Grenzbereich von zwei Gehöften und es ist nicht eindeutig erkennbar, zu welchem Hof es eigentlich gehört. Zudem ist es durch die Hofgestaltung mit Gehölzen, Sträuchern und Verzierungen wie Brunnen nur schwer möglich das Gebäude zu betrachten. Auf dem einen Gehöft befinden sich im vordern Bereich noch mehrere Ostgehölze, möglicherweise Überreste einer Streuobstwiese.

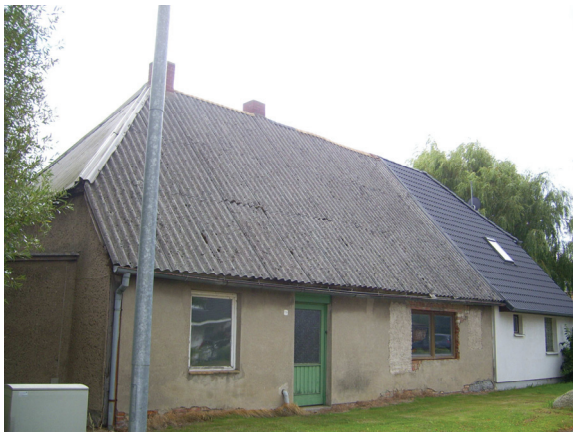
Abb. 34: umgebautes Hallenhaus in Hinrichsdorf - 13 0 03 000/ 03 HAS (Quelle: eigene Erhebung)

Bei diesem Gebäude handelt es sich um ein untypisches Niederdeutsches Hallenhaus. Es wurde in den letzten Jahren so stark verändert, dass die eigentliche Form nicht mehr eindeutig zu erkennen ist und es somit der „Zerfallsform“ zugeordnet wird. Zudem ist das Gebäude heute zweigeteilt, wobei sich nur noch die eine Hälfte in Nutzung zu Wohnzwecken befindet. Dadurch wirkt das Gebäude ungleichmäßig.

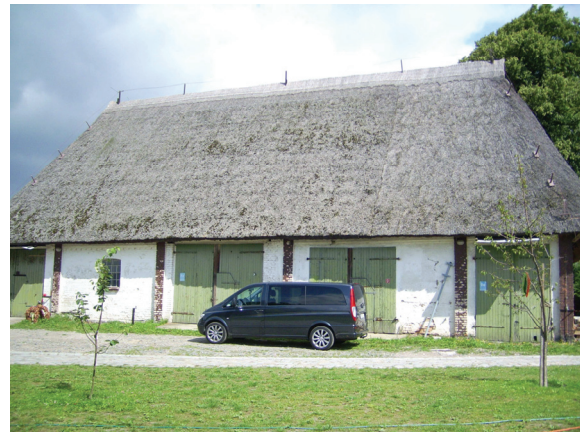
Abb. 36: umgebautes Niederdeutsches Hallenhaus in Biestow - 13 0 03 000/ 05 WRG (Quelle: eigene Erhebung)

Dieses verhältnismäßig kleine Niederdeutsche Hallenhaus gehört zu der „Ursprungsform“, den Zweiständern. Es befindet sich weit ab von der Straße, ist aber trotzdem gut sichtbar. Nach einigen Umbauten wird es heute anscheinend als Garagenkomplex eines Mehrfamilienhauses genutzt.

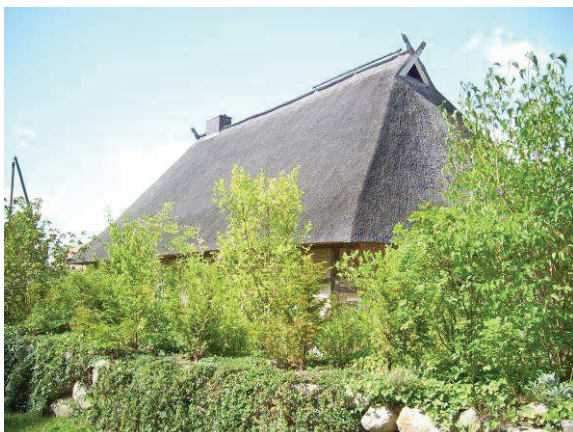
Abb. 37: schlecht einsehbares Niederdeutsches Hallenhaus - 13 0 03 000/ 09 HAS (Quelle: eigene Erhebung)

Dieses Niederdeutsche Hallenhaus ist auf Grund der Einfriedung schwer einsehbar, so dass die Form nicht eindeutig erkennbar ist. Das Gebäude befindet sich in einem sehr guten Erhaltungszustand, wird heute als Wohnhaus genutzt und steht unter Denkmalschutz.

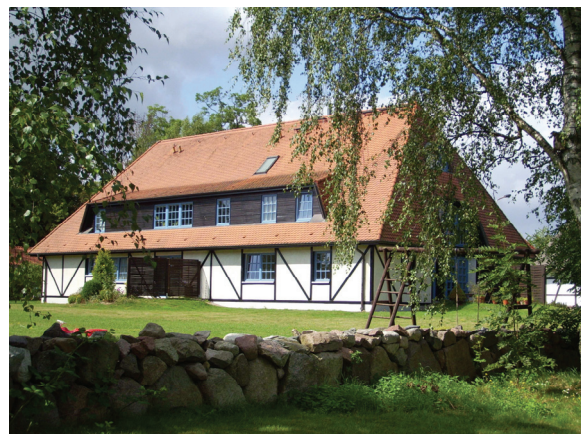
Abb. 38: Umgebauter Zweistönder in Biestow - 13 0 03 000/ 07 HAS (Quelle: eigene Erhebung)

Dieses Niederdeutsche Hallenhaus wurde im Lauf der Zeit so stark verändert, dass seine ursprüngliche Form nicht mehr erkennbar ist und es somit der „Zerfallsform“ zugeordnet wird. Es wird heute als Mehrfamilienhaus genutzt und befindet sich in einem guten Zustand.

Das Dach ist mit roten Ziegeln in Biberschwanz gedeckt. Diese sind an

vielen Stellen, besonders auf der Rückseite schon stark nachgedunkelt. Es wurden verschiedene Dachgiebel eingebaut. Auf der Rückseite wurde eine große Trapezgaube mit mehreren Fenstern eingefügt, an der vorderen Seite mehrere kleine mit jeweils einem Fenster. Sogar in dem hinteren Dachgiebel wurde eine große Trapezgaube mit mehreren Fenstern und einem halbrunden Fenster darüber eingebaut. In dem Schaugiebel befinden sich ebenfalls diese halbrunden Dachfenster, zudem wurde das Große Tor nach oben hin erweitert.

Die Fenster und Türen sind einheitlich mehrfach gesprosst und bestehen aus auffällig hellblauen PVC.

Fassade und Fenster befinden sich in einem guten Zustand. Der Hof ist allerdings stark den heutigen Ansprüchen und Vorstellungen angepasst. Vor den beiden Giebeln und auf der Rückseite befindet sich jeweils eine Terrasse mit dunklen Sichtschutzwänden zur Straße hin. Der übrige Hof ist eine riesige Rasenfläche, welche durch eine niedrige Steinmauer und einigen ältere Birken begrenzt wird. Zudem gibt es einige Spielgeräte für Kinder und einige jüngere Gehölze. Am hinteren Giebel findet sich ein großes Carport für mehrere Fahrzeuge und eine gepflasterte Auffahrt aus Knochenpflaster. Es sind also keine alten Strukturen oder Elemente erhalten geblieben.

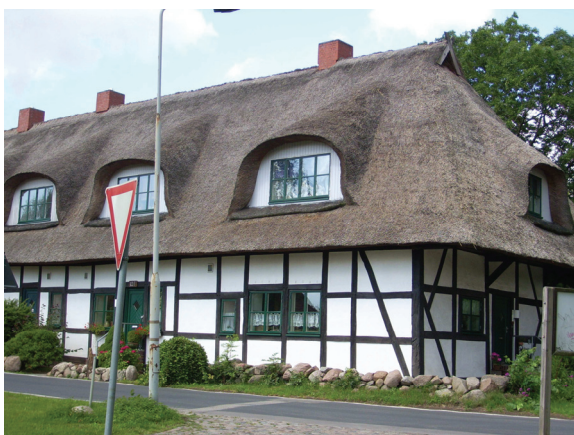
Abb. 39: ehemaliges Pfarrwitwenhaus in Biestow - 13 0 03 000/ 08 HAS
(Quelle: eigene Erhebung)

Das ehemalige Pfarrwitwenhaus wurde ebenfalls in Form eines Niederdeutschen Hallenhauses errichtet. Heute wird es als Mehrfamilienhaus in Reihenhaushausform genutzt. Durch diese Anpassung kann die Ursprungsform nicht mehr eindeutig benannt werden, so dass das Gebäude der „Zerfallsform“ zugeordnet werden muss. Der Zustand des Gebäudes ist sehr gut und es wirkt alles in allem harmonisch. Das Dach ist nach wie vor mit Reet

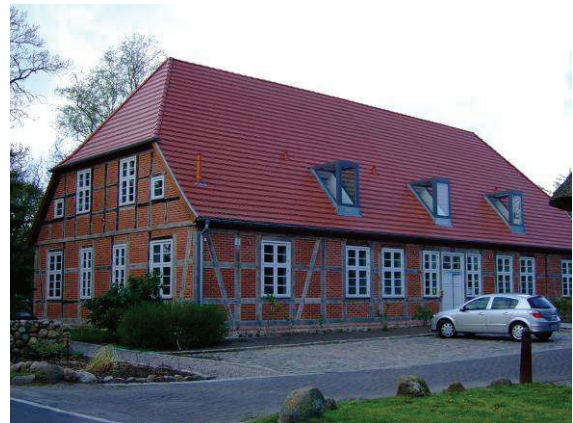
Abb. 40: ehemaliges Pfarrhaus in Biestow - 13 0 03 000/ 09 HAS (Quelle: ebenda)

Das Dach ist heute mit rot lasierten Ziegeln gedeckt. In der Vor- und Rückseite befinden sich jeweils drei gläserne Schleppgauben.

Zudem besitzt das Gebäude unterschiedlich große, mehrfach gesprossste weiße Fenster.

An der vorderen Gebäudeseite befinden sich ein, mit Kopfsteinpflaster gearbeiteter Parkplatz und eine Pflanzfläche sowie eine Fußweg zum Hinterhof aus einer wassergebundenen Wegedecke. Der Hinterhof besteht zum größten Teil aus einer Rasenfläche mit drei Terrassen und einigen Gehölzen. Im hinteren Bereich wird der

Hof durch eine immergrüne, mannshohe Hecke und zur Straße hin durch eine niedrige Steinmauer eingefasst.

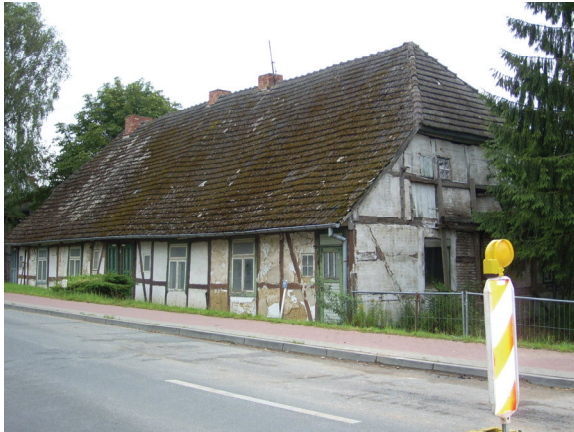
Abb. 42: stark verfallenes Niederdeutsches Hallenhaus in Kessin –
13 0 51 035/ 02 HAS
(Quelle: eigene Erhebung)

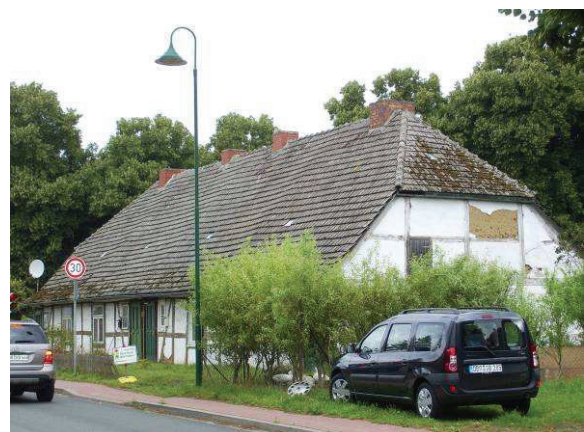
Abb. 43: umgebautes Niederdeutsche Hallenhaus in Kessin - 13 0 51 035/ 03 HAS
(Quelle: ebenda)

Dieses Niederdeutsche Hallenhaus befindet sich in einem schlechten Zustand, wird aber noch durch zwei Parteien bewohnt. Durch die Änderungen am Gebäude ist die ursprüngliche Form nicht mehr fassbar, wodurch das Gebäude der „Zerfallsform“ zugeordnet wird.

Das heutige Dach ist ein Hartdach aus Ziegeln, welche dringend erneuert werden

müssten. Das Dach ist wellig und an einigen Stellen stark bemoost.

Die Fenster sind einfach gesprosst und aus Holz. Sie benötigen wenigstens einen neuen Anstrich, in derselben Farbe wie die Türen. Diese sind im Moment noch grün gestrichen und auch renovierungsbedürftig. Im oberen Bereich der Giebel befinden sich noch alte Lucken mit Holztüren.

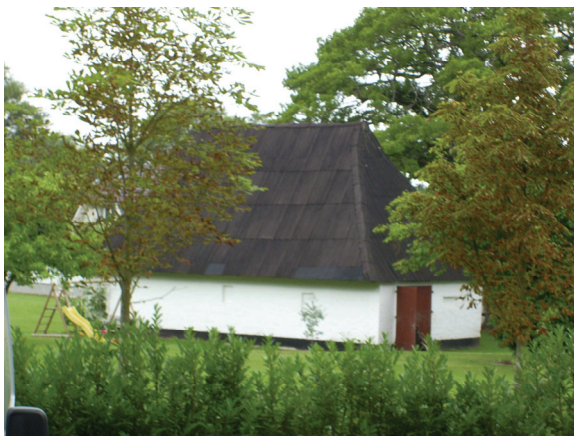
Abb. 44: Niederdeutsches Hallenhaus in Kessin - 13 0 51 035/ 04 WRG (Quelle: eigene Erhebung)

Dieses kleine Niederdeutsche Hallenhaus gehört zu einem Eigenheim und wird heute als Schuppen oder ähnliches verwendet. Es wird der „Zerfallsform“ zugeordnet, da die ursprüngliche Form nicht mehr feststellbar ist. Es befindet sich aber in einem sehr guten Zustand.

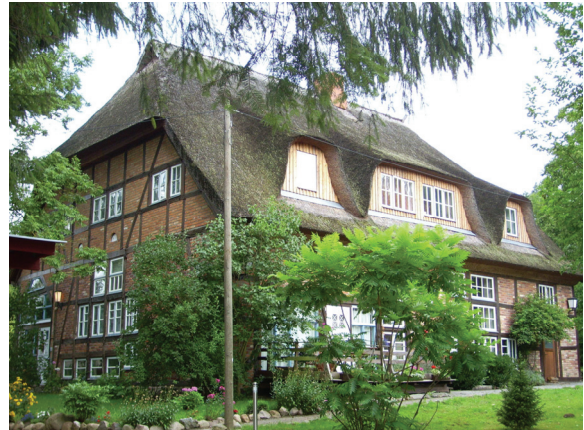
Abb. 45: umgebauter Dreiständer des Pfarrhofes in Kessin - 13 0 51 035/ 05 HAS (Quelle: eigene Erhebung)

Dieses Niederdeutsche Hallenhaus gehört zu dem Pfarrhof der Ortschaft Kessin. Auf Grund der seitlich verschobenen Lage des großen Tores im Vorgiebel, wird das alte Bauernhaus den „verdeckten“ Dreiständern zugeordnet. Das Gebäude befindet sich in einem sehr guten Zustand und wird heute noch als Wohnhaus genutzt. Es wurden allerdings einige Änderungen am Gebäude vorgenommen. Trotzdem wirkt es mit dem dazugehörigen Hof und den anderen Gebäuden stimmig.

Das Dach ist nach wie vor mit Reet gedeckt, welches leicht bemoost ist. An der Hofseite wurden nachträglich drei Fledermausgauben eingebaut.

Das Gebäude verfügt über verschiedene Fensterformen. Die meisten sind gesprosst und bestehen aus weißem PVC. Zudem gibt es noch einige kleine, halbrunde Fenster sowie einige zweigeteilte Fenster. Die Türen sind ebenfalls weiß, mit Ausnahme einer braunen Tür im hinteren Bereich.

Vor der Hofseite befindet sich eine Holzterrasse. Die Wege und Auffahrten bestehen aus altem Kopfsteinpflaster. Ansonsten gibt es auf dem Hof einige gepflegte Rasenflächen, Pflanzflächen und Gehölze. Der Hof wird durch die vier Gebäude des Pfarrhofes begrenzt.

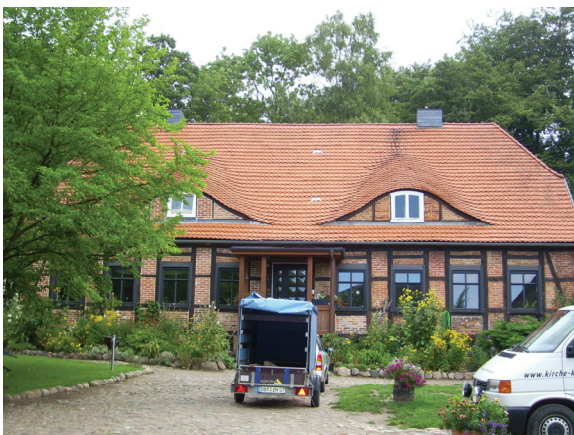
Abb. 46: umgebautes Hallenhaus des Pfarrgehöfts Kessin - 13 0 51 035/ 06 HAS (Quelle: ebenda)

Auch dieses Niederdeutsche Hallenhaus gehört zu dem Pfarrhof der Ortschaft Kessin. Es wurde früher vermutlich es Scheune genutzt und wurde im Laufe der Zeit stark verändert. Daher ist die eigentliche Form nicht mehr erkennbar und muss heute der „Zerfallsform“ zugeordnet werden. Das Gebäude wird heute als Wohnhaus genutzt und befindet

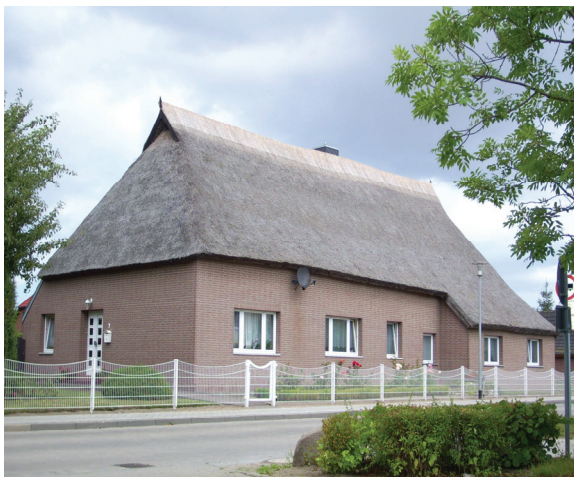
Abb.48: unpassende Einfriedung in Admannshagen (eigene Erhebung)

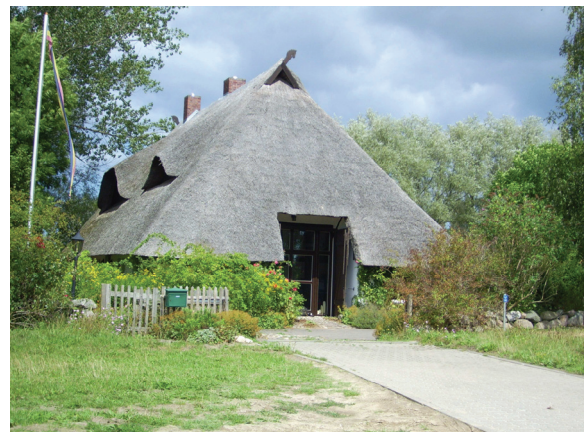
Abb. 49: charakteristisches Umfeld für ein Niederdeutsches Hallenhaus in Admannshagen (eigene Erhebung)

Auch das unmittelbare Umfeld der Gebäude ist sehr wichtig. So verlieren eigentlich gut erhaltene Bauernhäuser sehr viel von ihrem ursprünglichen Charakter, durch ein unpassendes und befremdlich anmutendes Umfeld. Ein gutes Beispiel dafür, stellt das Niederdeutsche Hallenhaus mit der Nr. 13 0 51 001/03 HAS in Admannshagen dar.
