*Pflege-, Entwicklungs- und Gestaltungsplan
der Guts- und Parkanlage Ramin,
Kreis Uecker-Randow*

*Im Rahmen der Bachelorarbeit von
Christoph Linde
Martin Rosenberger*

Christoph Linde
Martin Rosenberger
Studiengang Landschaftsarchitektur
Betreuung Herr Prof. T. Oyen
Sommersemester 2010
Hochschule Neubrandenburg

Pflege-, Entwicklungs- und Gestaltungsplan,
Ermittlung des Ursprungszustands

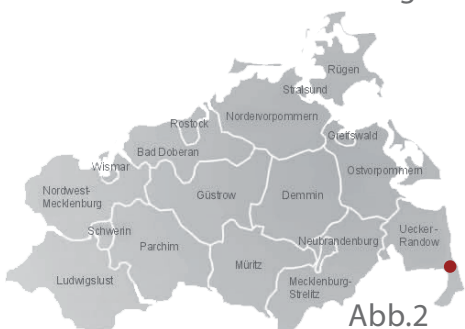
Abb.2

| 1 Zufahrt Grundstück | 6 Hainbuchentunnel | 11 Abfluss mit Wehr |
| 2 Rundbeet | 7 Überreste Hainbuchentunnel | 12 ehemals zugehörig |
| 3 Gutshaus | 8 Freifläche | 13 Wall aus Feldsteinen |
| 4 Nebengebäude | 9 See mit Inseln | 14 Brachfläche |
| 5 Garage | 10 Zufluss mit Brücke | 15 Dorfstraße |

und gehört heute einem anderen Eigentümer. Dadurch ist die Symmetrie des Geländes bedauerlicherweise verloren gegangen. Dies führte auch dazu, dass von den Hainbuchtuntunneln, welche vorher jeweils seitlich der Terrassen in den Park führten, nur noch einer nennenswert erhalten ist. Am südlichen Tunnel sind nur noch 2 Hainbuchen an der Grundstücksgrenze erhalten. Zudem wurde dort auch eine Treppenanlage aus Beton errichtet.

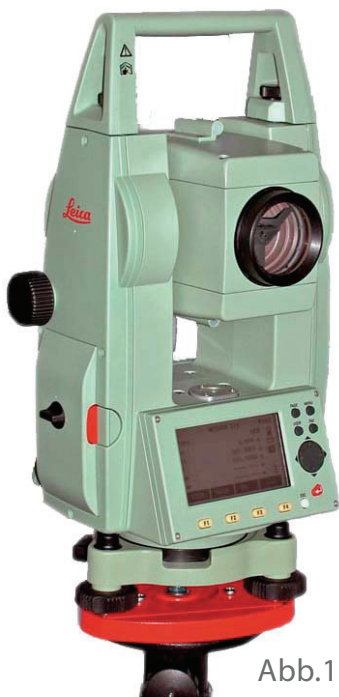
Abb.13

Daraufhin begann Mitte Juli die Bestandsaufnahme des Geländes. Dazu wurden das Katasteramt Pasewalk angeschrieben und um die Bereitstellung der digitalen Kartengrundlagen gebeten. Diese wurden uns freundlicherweise zur Verfügung gestellt und wir konnten mit dem Einmessen des Geländes beginnen. Dazu benutzten wir einen Tachymeter der Firma Leica Typ TCR403. Durch Literaturrecherche und die Grundlagen aus dem entsprechenden Modul „Vermessungskunde“ eigneten wir uns das nötige Wissen über das Orientieren in einem örtlichen System, die Punktaufnahme und das Auswerten der Daten am Computer an. Es wurden dann mithilfe von koordinatenmäßig bekannten Grenzpunkten und Haus-ecken Festpunkte an verschiedenen Stellen innerhalb des Gebiets vermarktet. Dabei ist darauf zu achten, dass von den Festpunkten möglichst viel der einzumessenden Punkte sowie mindestens zwei andere Festpunkte zur Orientierung innerhalb des Systems zu sehen sind. Nachdem das Festpunktsystem gelegt und kontrolliert wurde, begannen wir mit der Aufnahme der Punkte von den einzelnen Standpunkten. Es wurden Wege, Gebäude, Vegetation und Böschungen sowie verschiedenste Elemente wie Zäune, Mauern oder Treppen

in Lage und Höhe aufgenommen und direkt im Gerät mit Punktnummern und Gauß-Krüger-Koordinaten versehen. Diese beschreiben einen Punkt mit einem Hoch- und einem Rechtswert und sind millimetergenau festgelegt, wobei jedoch bei dem uns zur Verfügung stehenden Gerät mit einer Abweichung von ca. $\pm 2\text{mm}$ gerechnet werden kann. Der Bereich um den See herum konnte weder mit dem Tachymeter noch mit einem GPS-Gerät aufgenommen werden, da durch den starken Unterwuchs keine Sichtbeziehungen möglich waren und durch die Baumkronen kein Signal empfangen werden konnte. Somit wurden die Bäume im Orthogonalverfahren aufgenommen, wobei die im westlich des Geländes gelegene Straße als Orthogonale diente, von der die Bäume und Böschungen rechtwinklig abgetragen und mit dem Maßband eingemessen wurden. Zuvor wurden die Bäume aus einem Luftbild bereits grob in den Plan eingezeichnet und dann vor Ort abgeglichen. Diese Methode ist zwar nicht zu 100% genau, aber zum Kartieren der Bäume völlig ausreichend. Nachdem innerhalb von sieben Tagen alles aufgenommen wurde, konnten die Daten vom Gerät ausgelesen und dann am Computer in CAD-Daten umgewandelt werden.

Dabei bleiben die Koordinaten erhalten und können später für weitere Baumaßnahmen auf dem Gelände nochmals verwendet werden. Da Punktnummern vergeben und mit Anmerkungen wie beispielsweise „Böschung“, „Hausecke“ oder „Vegetation“ versehen wurden, können diese im CAD dargestellt bzw. verbunden werden und es entstehen Flächen, Gebäude, Böschungen usw. Bäume ab einem Stammdurchmesser von mindestens 10cm wurden zudem in einem Baumkataster nach Art, Höhe, Kronenbreite und Stammdurchmesser erfasst und nach Zustand bewertet. Dieses liegt der Arbeit genau wie der aktuelle von uns aufgemessene Bestandsplan im Anhang bei. Insgesamt wurden 712 Bäume und Sträucher sowie circa 1000 Punkte innerhalb des Geländes aufgenommen.

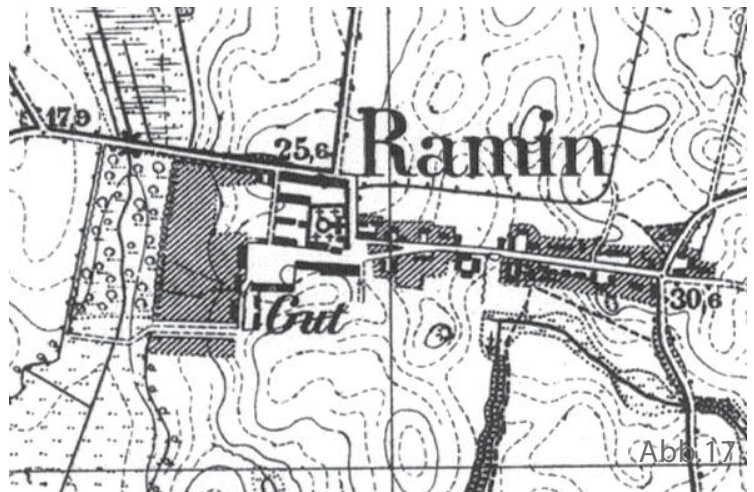
Eine weitere Karte aus dem Jahr 1889 (aktualisiert 1911) zeigt ebenfalls noch keinen See und keinen Park. Auch von der Wegeführung und der Gestaltung des Parks ist leider nichts genaues ersichtlich. Auffällig ist lediglich, dass die Straße im südlichen Bereich noch über das Gelände des Gutes führte. Diese wurde jedoch später begradigt und stellt nun die Grenze des Geländes dar.

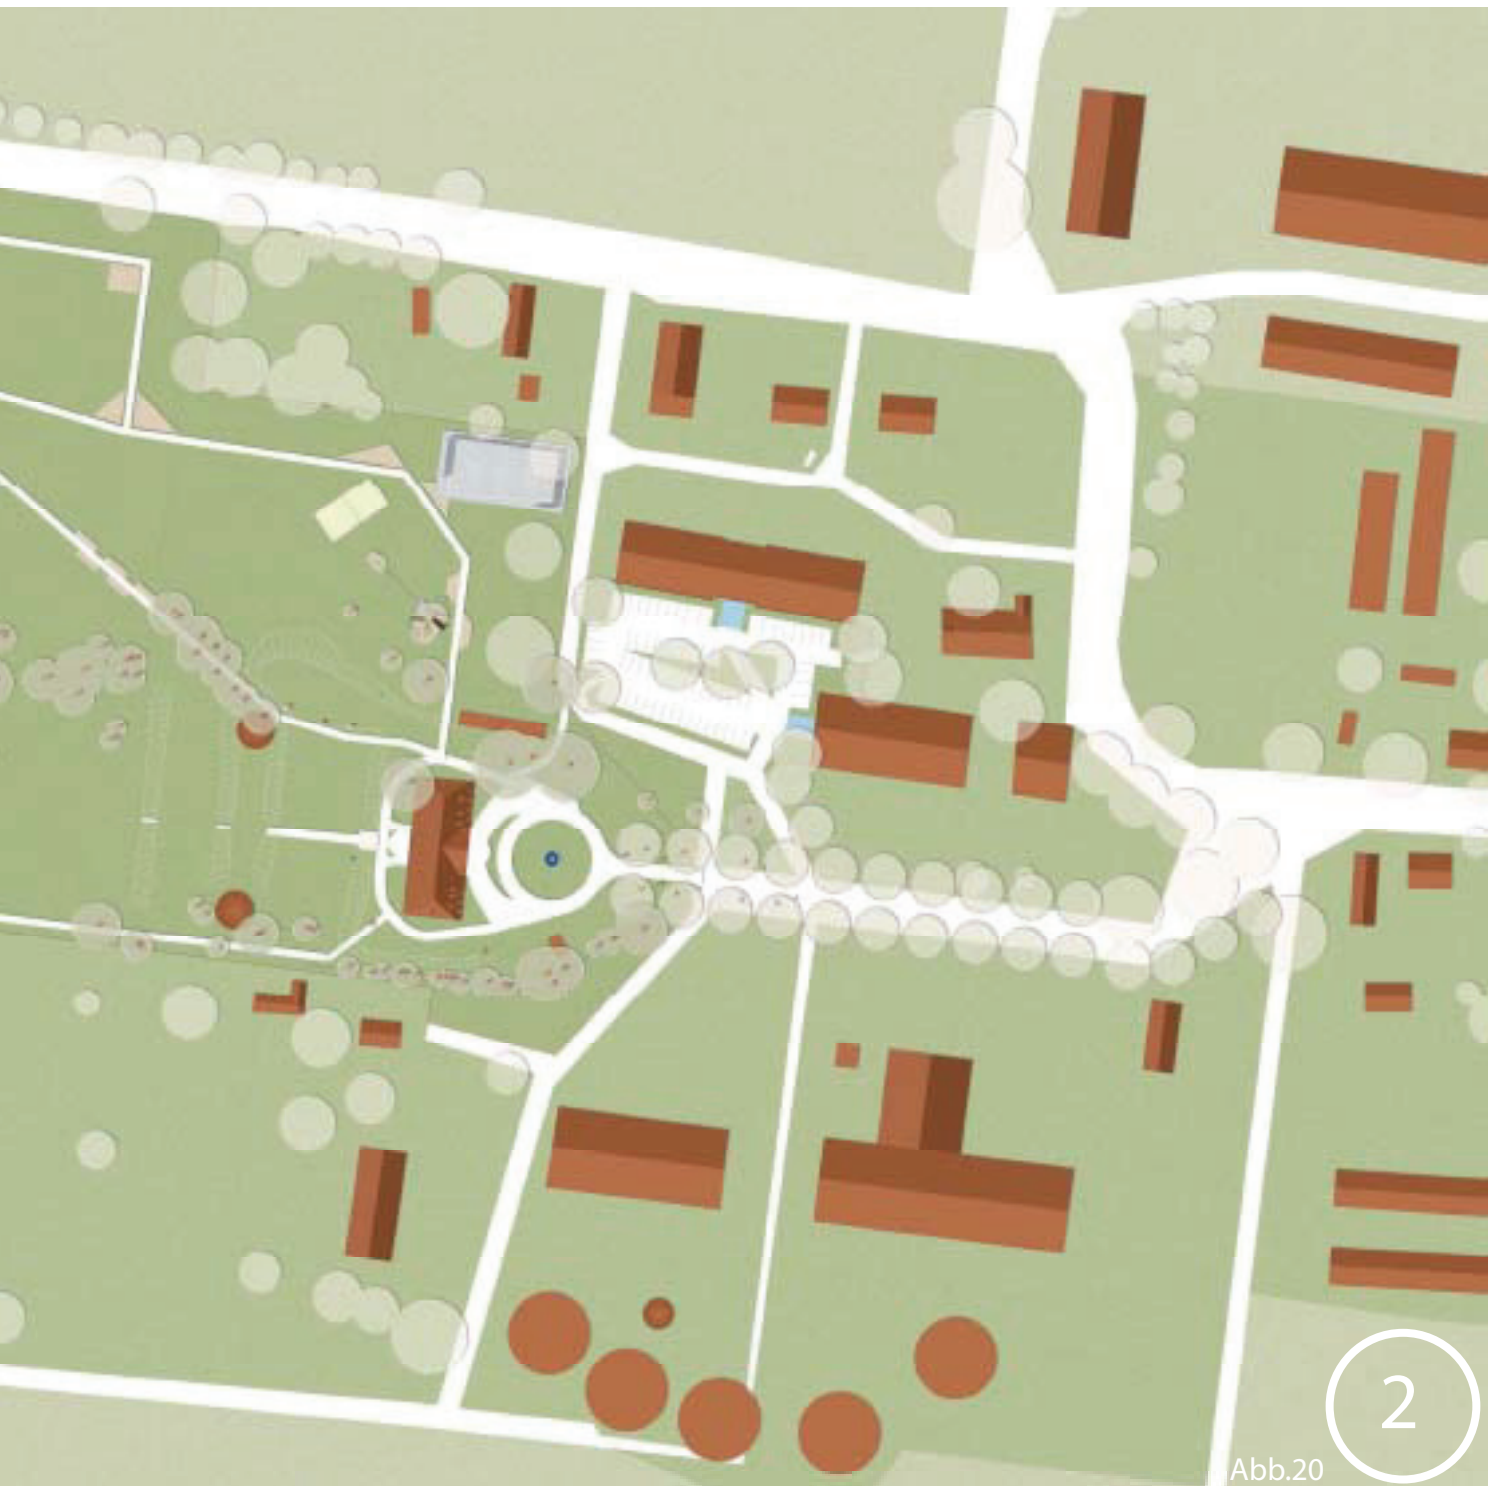
Abb.20

Dieser Entwurf stellt die Möglichkeit der Geraden Wegeführung vor, welche wiederum von Aufenthaltsflächen begleitet werden. Besonderheit hierbei ist der Bezug der Wege auf verschiedene Elemente des Geländes. Beispielsweise wurden sie parallel zur Grundstücksgrenze oder in der Flucht vom Hainbuchtentunnel angelegt. Dieser sehr simple und konsequente Ansatz der Wegeführung steht dem ersten Vorschlag gegenüber, ist in der Praxis jedoch nur schwer umzusetzen. Da bei geschwungenen Wegen eher die Möglichkeit besteht, erhaltenswerten Bäumen auszuweichen, müssten bei dem nebenliegenden Vorschlag ganze Schneisen in den Wald geschlagen werden. Eine weitere Möglichkeit für die Ufergestaltung wäre eine pflegetechnisch einfach zu unterhaltende Liegewiese. Diese müsste am östlichen Ufer des Sees liegen, um möglichst lange den Sonnenschein nutzen zu können. Durch die Besitzer des Gutes erfuhren wir von einem Pavillon, welcher sich auf der anderen Insel befand. Dieser könnte in Zukunft ebenfalls wieder aufgebaut und per Boot oder Brücke zugänglich gemacht werden. Als weiter wichtiger Teil des Geländes ist die Terrasse zu bewerten. Diese bildet einen zentralen Punkt und wird auch in Zukunft oft genutzt. Da sie jedoch baufällig ist, kann über eine Vergrößerung nachgedacht werden. Zunächst muss jedoch geklärt werden, inwieweit der Unterbau unter Denkmalschutz steht und erhalten werden muss. Ein Vorschlag wäre zum Beispiel, dass Treppen links und rechts der Terrasse von dieser hinunter führen. Dadurch wirkt sie beeindruckender, aber auch nicht übertrieben. Die bestehenden gegossenen Betonflächen und Wege um das Haus und auf der ersten Terrasse werden in jedem Fall entfernt und teilweise durch andere Beläge ersetzt.

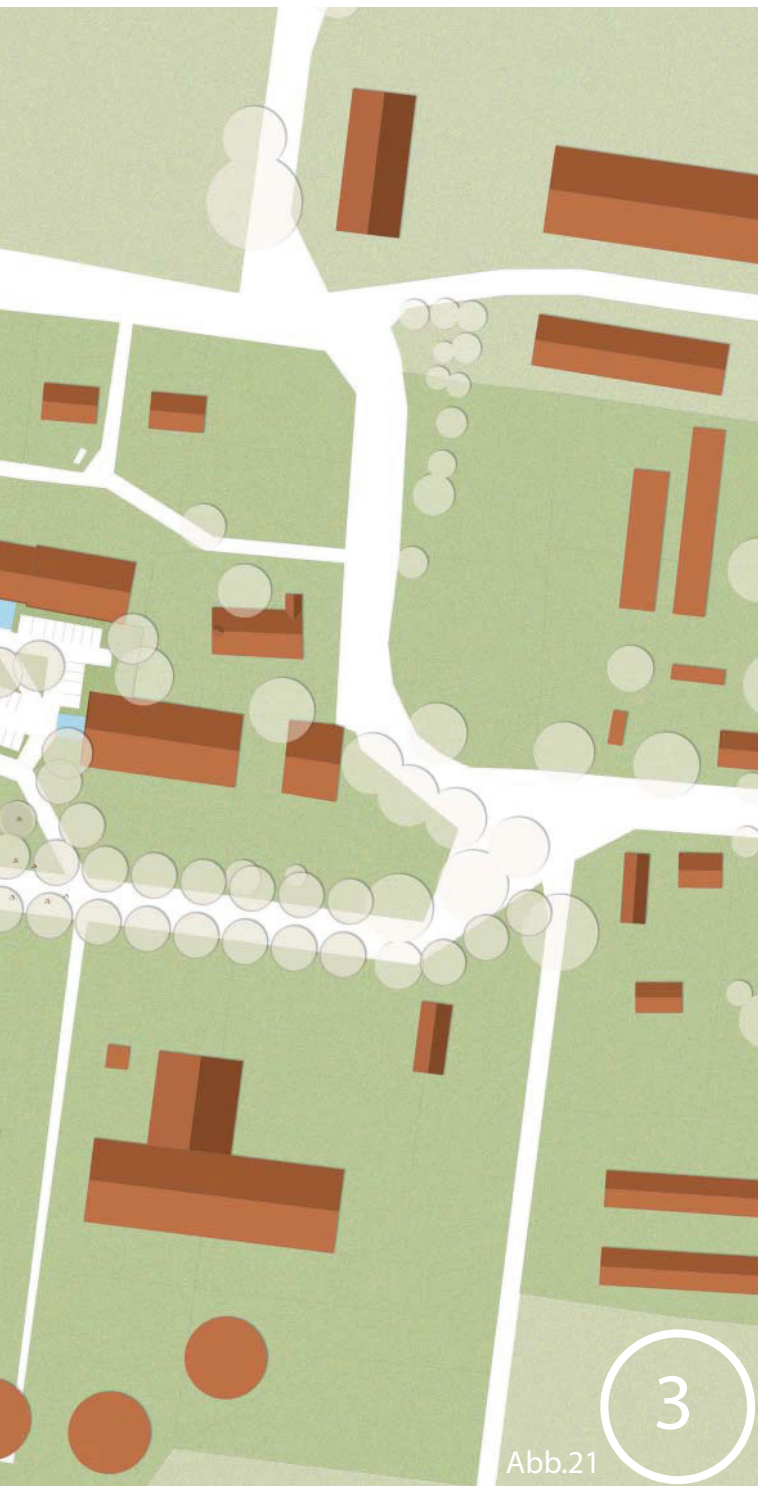
Abb.21

Der dritte Vorentwurf zeigt die Möglichkeit einer geschwungenen Wegeführung mit geradliniger Sichtachse von der Terrasse aus auf. Zwar wirkt der Park weiterhin durch die mehr oder weniger dichten Baumkronen geschlossen, jedoch kann der Betrachter durch den Verbindungsweg zwischen den beiden westlich des Sees gelegenen Wegen unter dem Blätterdach hindurchsehen. Diese Sichtachse scheint auch früher schon bestanden zu haben, da vor Ort diese Fläche nur von Pioniergehölzen besiedelt ist und alte Bäume fehlen. Zudem könnte eine Sitzcke unter der imposanten Rotbuche am Wegesrand eingeplant werden. Da sich wie bereits erwähnt bis zu 100 Besucher gleichzeitig auf dem Gelände aufhalten, können auch Möglichkeiten für eine aktive Freizeitgestaltung angeboten werden. Dazu könnten kleine Sportflächen auf der bestehenden Freifläche dienen. Ein kleines, einfach gehaltenes Spielfeld mit Toren und einem Volleyballnetz dürfte in jedem Fall ausreichen. Zudem könnte anstatt einer Liegewiese auch ein kleiner Sandstrand mit einem Netz für Beachvolleyball am See angelegt werden. Weiterhin wären am Strand Spielgeräte für die Kinder und eine Vorrichtung zum Anbringen eines Sonnensegels denkbar. Insgesamt ist angedacht, das Potential des Sees auch zu nutzen, was durch Steg, Boote, Pavillone, Brücken und Strand bzw. Liegewiese umgesetzt werden kann. Der Zugang zum See vom Haus aus erfolgt durch einen geraden Weg und die neu zu bauenden Treppenanlagen. Als Wegebelag wird entweder eine wassergebundene Wegedecke oder aber auch eine Pflasterung mit Naturstein oder natursteinähnlichen Betonsteinen vorgeschlagen. Jedoch ist letzteres durch die Größe der Flächen wesentlich aufwändiger und teurer.

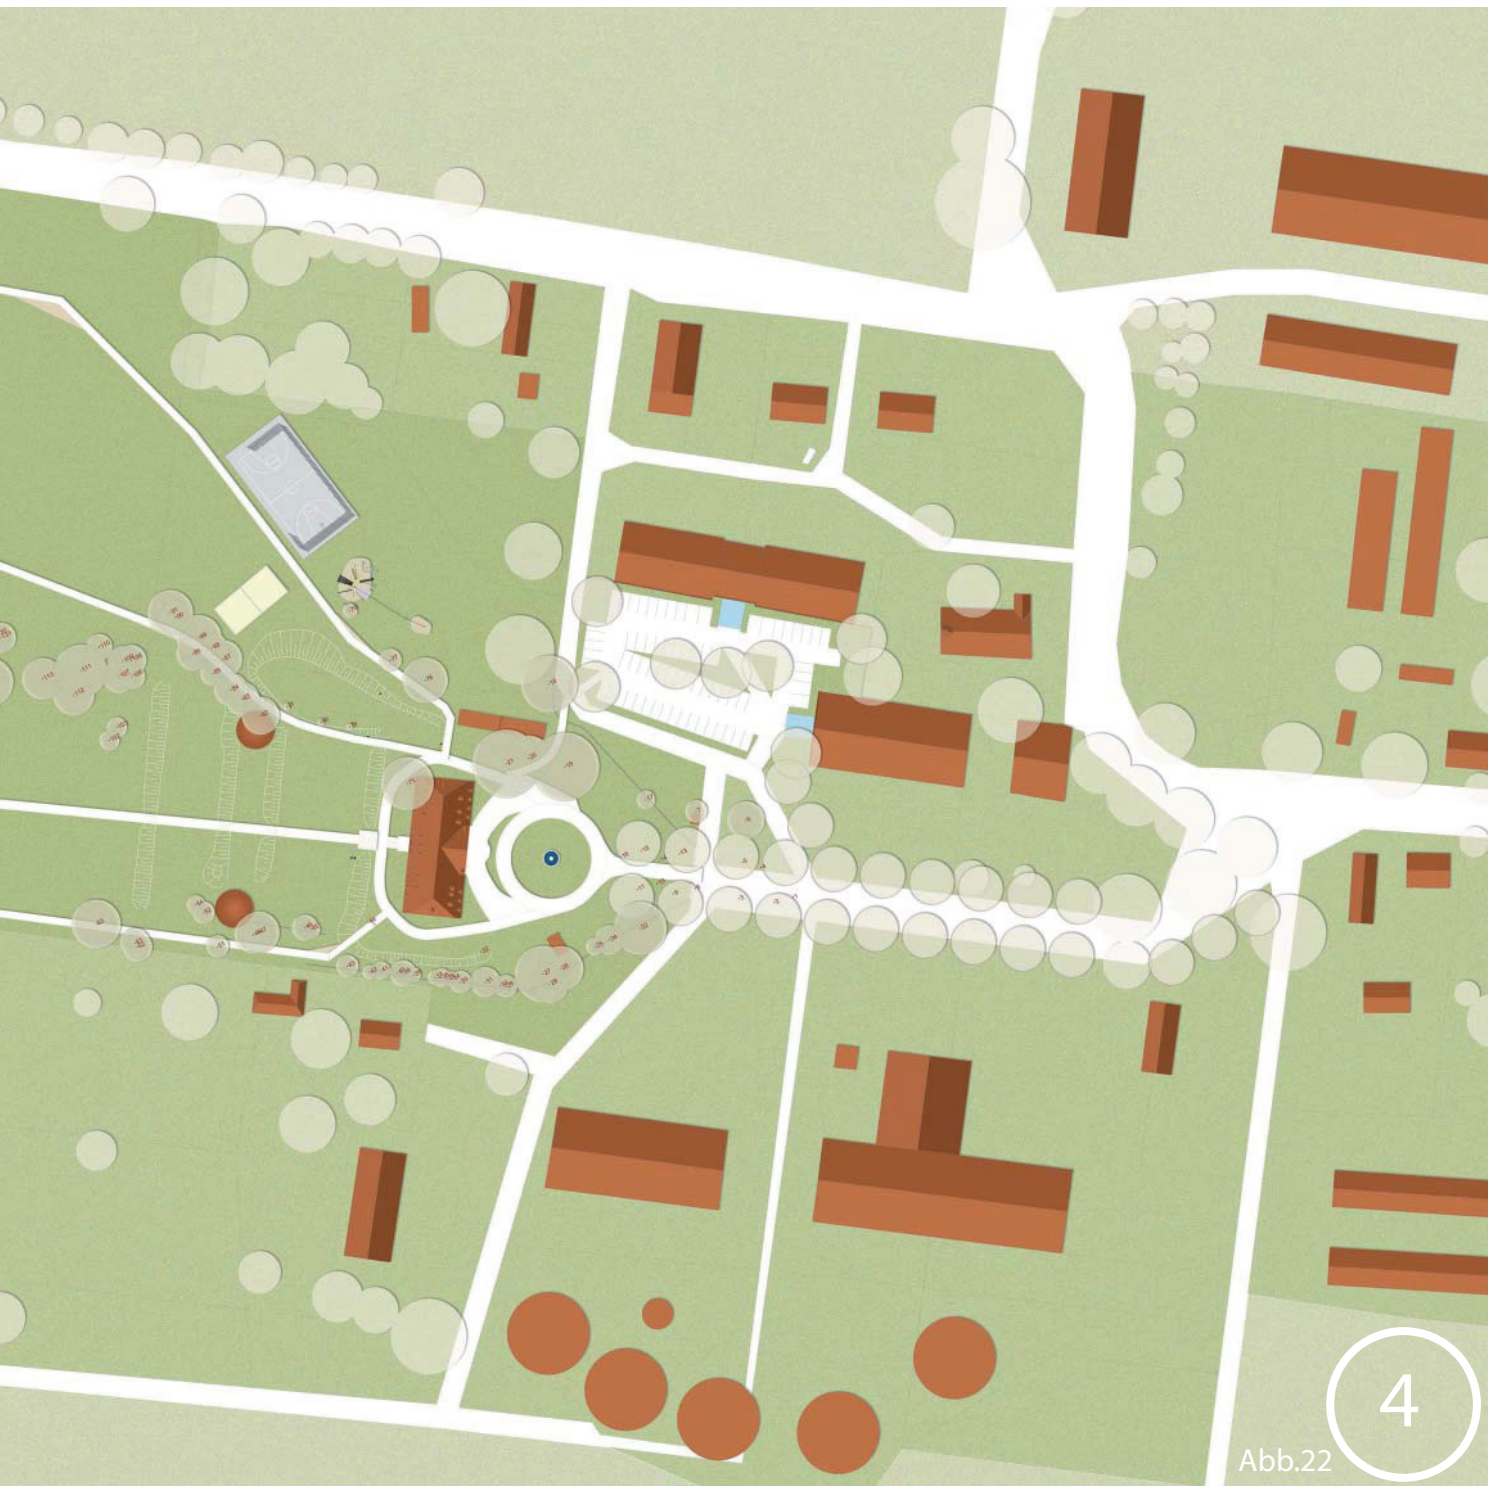
Zuletzt wurde wiederum ein gerade gehaltener Entwurf angefertigt. Dieser ist streng symmetrisch gehalten und stellt ebenfalls eine mögliche Variante dar. Auch hier wurde die Hauptsichtachse wieder hergestellt und mit Aufenthaltsflächen versehen. Eine weitere Neuerung bildet die Freifläche vor dem See, welche aus einem rechteckigen Belag aus Kieselsteinen oder Split bestehen könnte. Sie unterstützt den symmetrischen Aufbau und läuft dann als Weg weiter zum Hauptgebäude. Da das Gelände südlich der Terrassen nicht mehr zum Gutsgelände gehört und zumindest in absehbarer Zeit auch nicht wieder angekauft werden kann, ist die Idee eines weiteren, an der Hauptachse gespiegelten, Hainbuchtunnels zunächst nicht realisierbar. Jedoch sollte auch hier ein Weg am Zaun entlang führen und die Terrasse begleiten. Dabei wird zum Teil daran gedacht, dass der Weg auch für Autos oder kleinere Nutzfahrzeuge wie Rasentraktoren oder Zugmaschinen befahrbar sein müsste. Die Wege im Park weisen eine Breite von zwei Metern auf und können somit ebenfalls befahren werden.

Ein weiteres wichtiges Element der Terrassierung könnte die Bepflanzung der Böschungen sein. Um die Pflege zu erleichtern, müssten Bodendecker und Staudenpflanzen gewählt werden. Diese könnten flächendeckend gepflanzt werden und um verschiedene Solitäre ergänzt werden. Zudem könnten sich die Pflanzen auch im vorderen Bereich um die Rampe und den Eingangsbereich wiederholen und somit einen passenden und zusammenhängenden Gesamteindruck abgeben. Eine Allee aus Winter-Linden in Verlängerung der bestehenden Exemplare führt in östliche Richtung weiter ins Dorf und betont die Wirkung des Anwesens deutlich auf fremde Besucher.

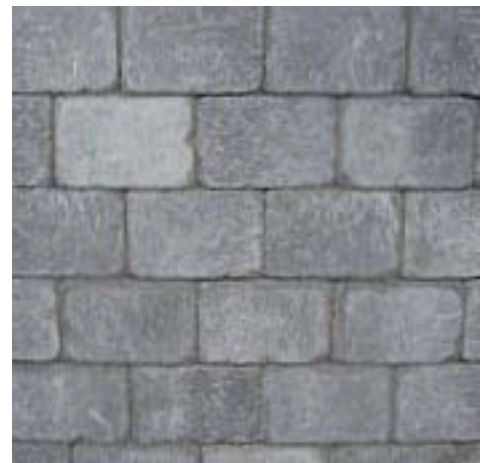
Abb.25

In den ehemaligen Ställen nordöstlich des Gutsgebäudes sollen Unterkünfte für die Besucher entstehen. Dafür wurden circa 80 Parkplätze sowie eine kleine Platzfläche zwischen den Haupteingängen eingeplant und mit einer fußläufigen Verbindung zum Gutshaus versehen. Die erhaltenen Reste der Mauer am Anfang der Gutsauffahrt stehen unter Denkmalschutz und bleiben dementsprechend erhalten. Es wird geplant, weiteres neues Mauerwerk hinzuzufügen und dadurch an der östlichen Grundstücksgrenze eine durchgehende Mauer zu schaffen. Die Gebäude- und Rampenwand werden ebenfalls mit Rosen bepflanzt und schließen dadurch an die Gestaltung der Terrassen an. Ein weiteres wichtiges Detail ist die Platzierung der Müllstellplätze. Sie könnten sich entweder hinter der Mauer direkt an der Auffahrt befinden, würden dann aber auch für den Besucher zuerst ersichtlich sein. Eine andere Möglichkeit wäre es, die Container im Wirtschaftsgebäude unterzubringen und dann zu den Abhol-Zeitpunkten an die Straße zu schieben.

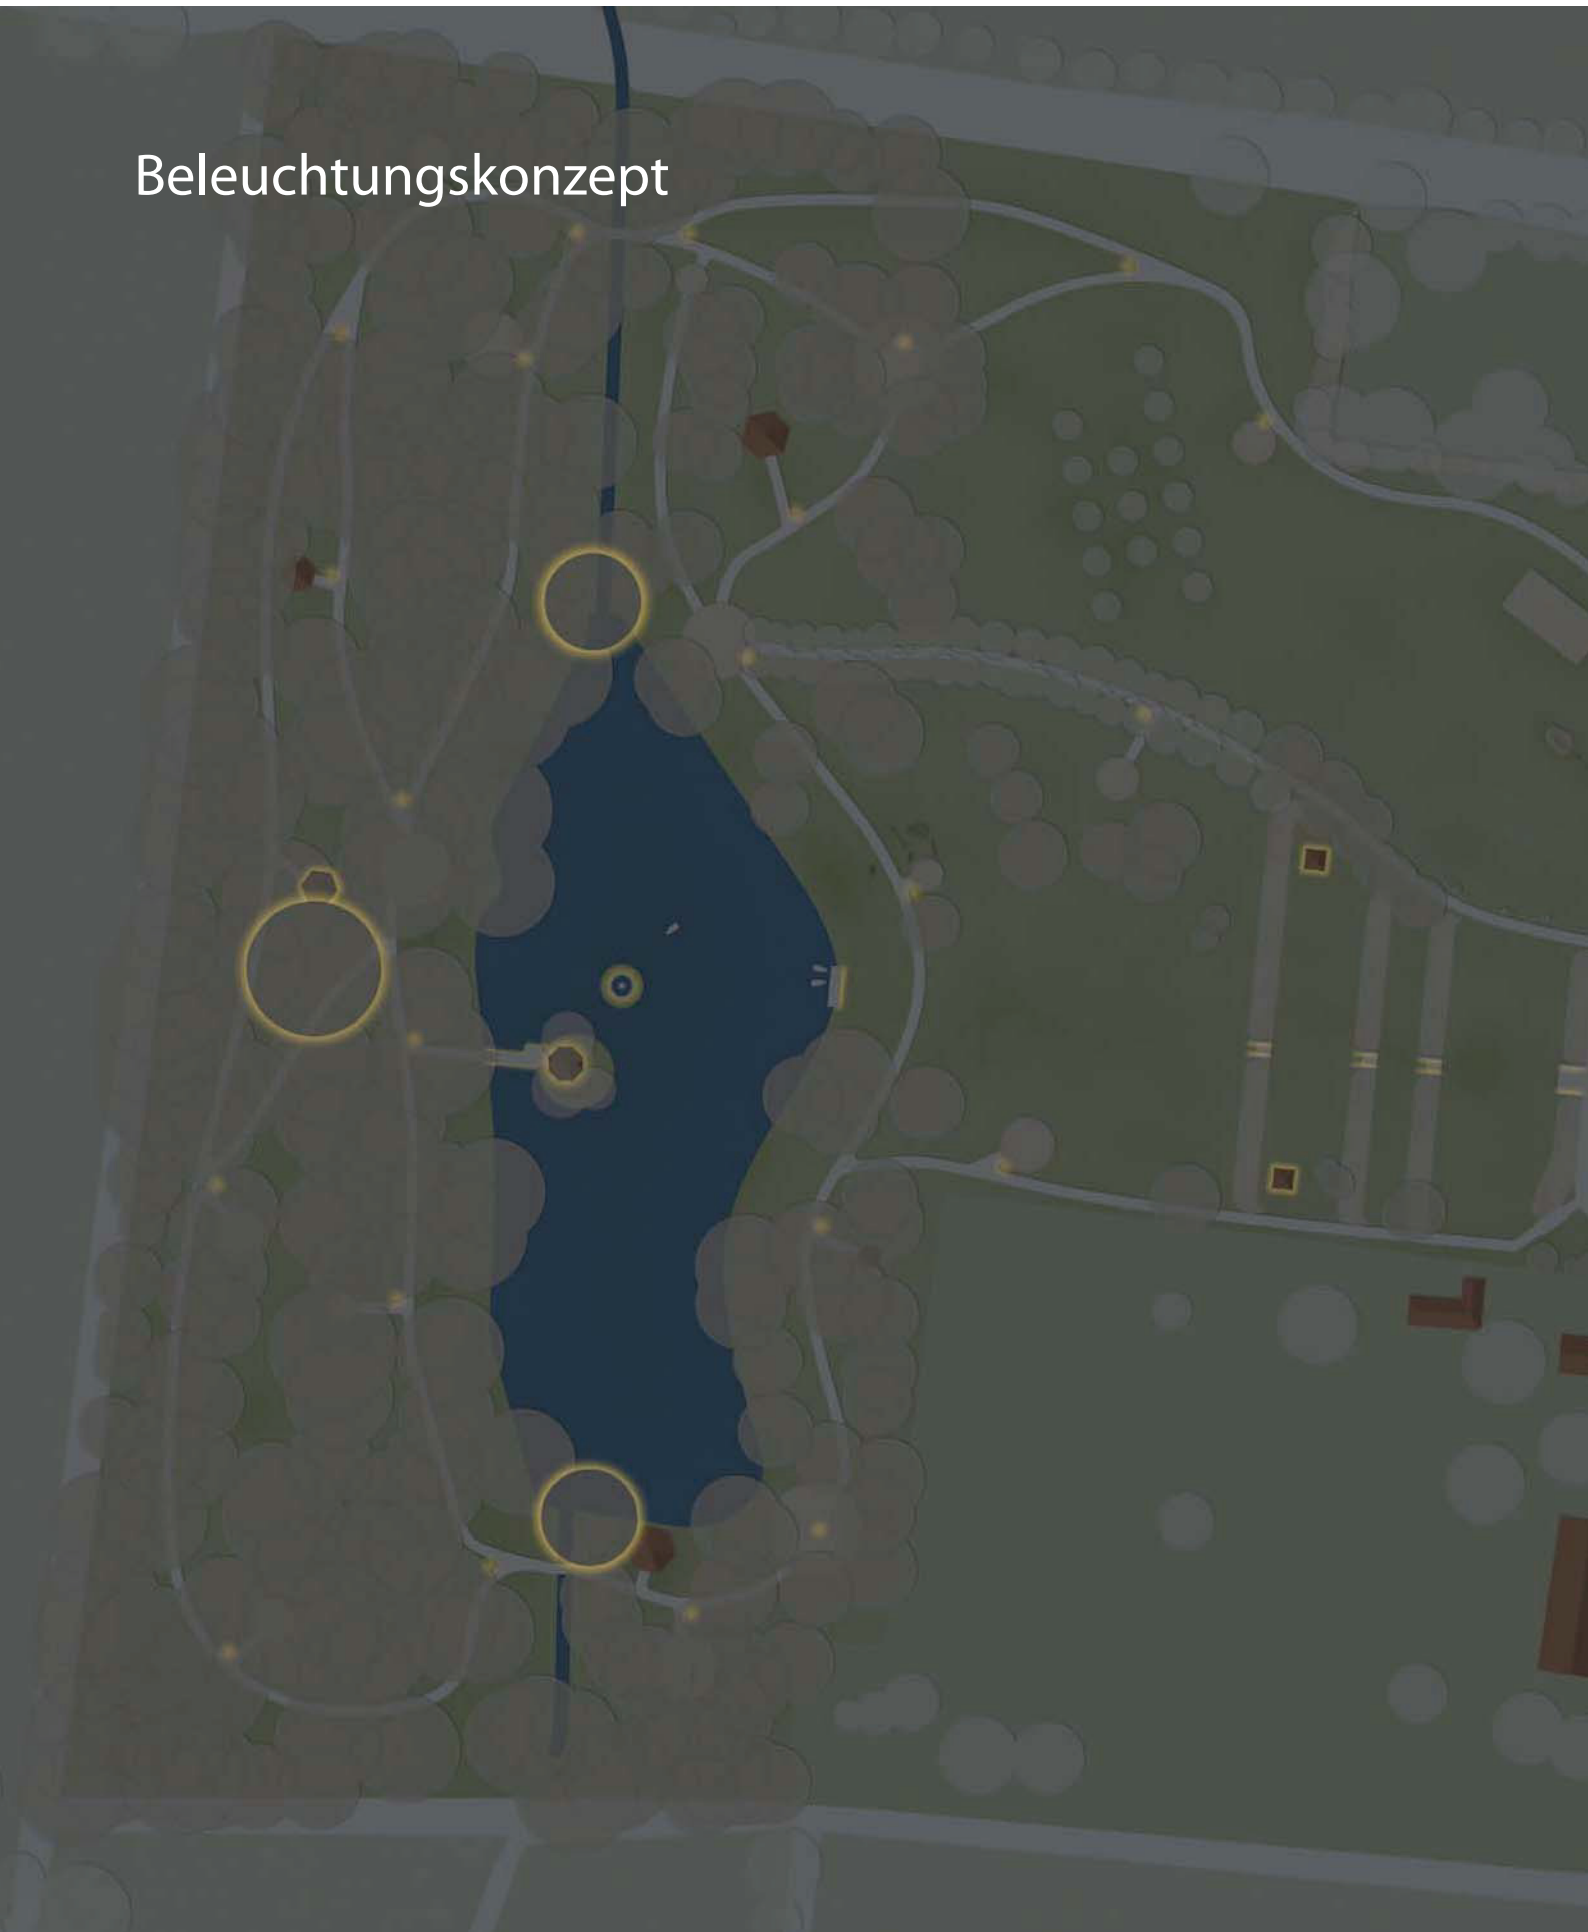
Abb.30

Beleuchtungskonzept
