Bachelorarbeit

Gut Kölzow

Historie
Vermessung
Bestand

Studiengang Landschaftsarchitektur und Umweltplanung
Schwerpunkt Freiraum- und Objektplanung
SS 2010 / 6. Fachsemester

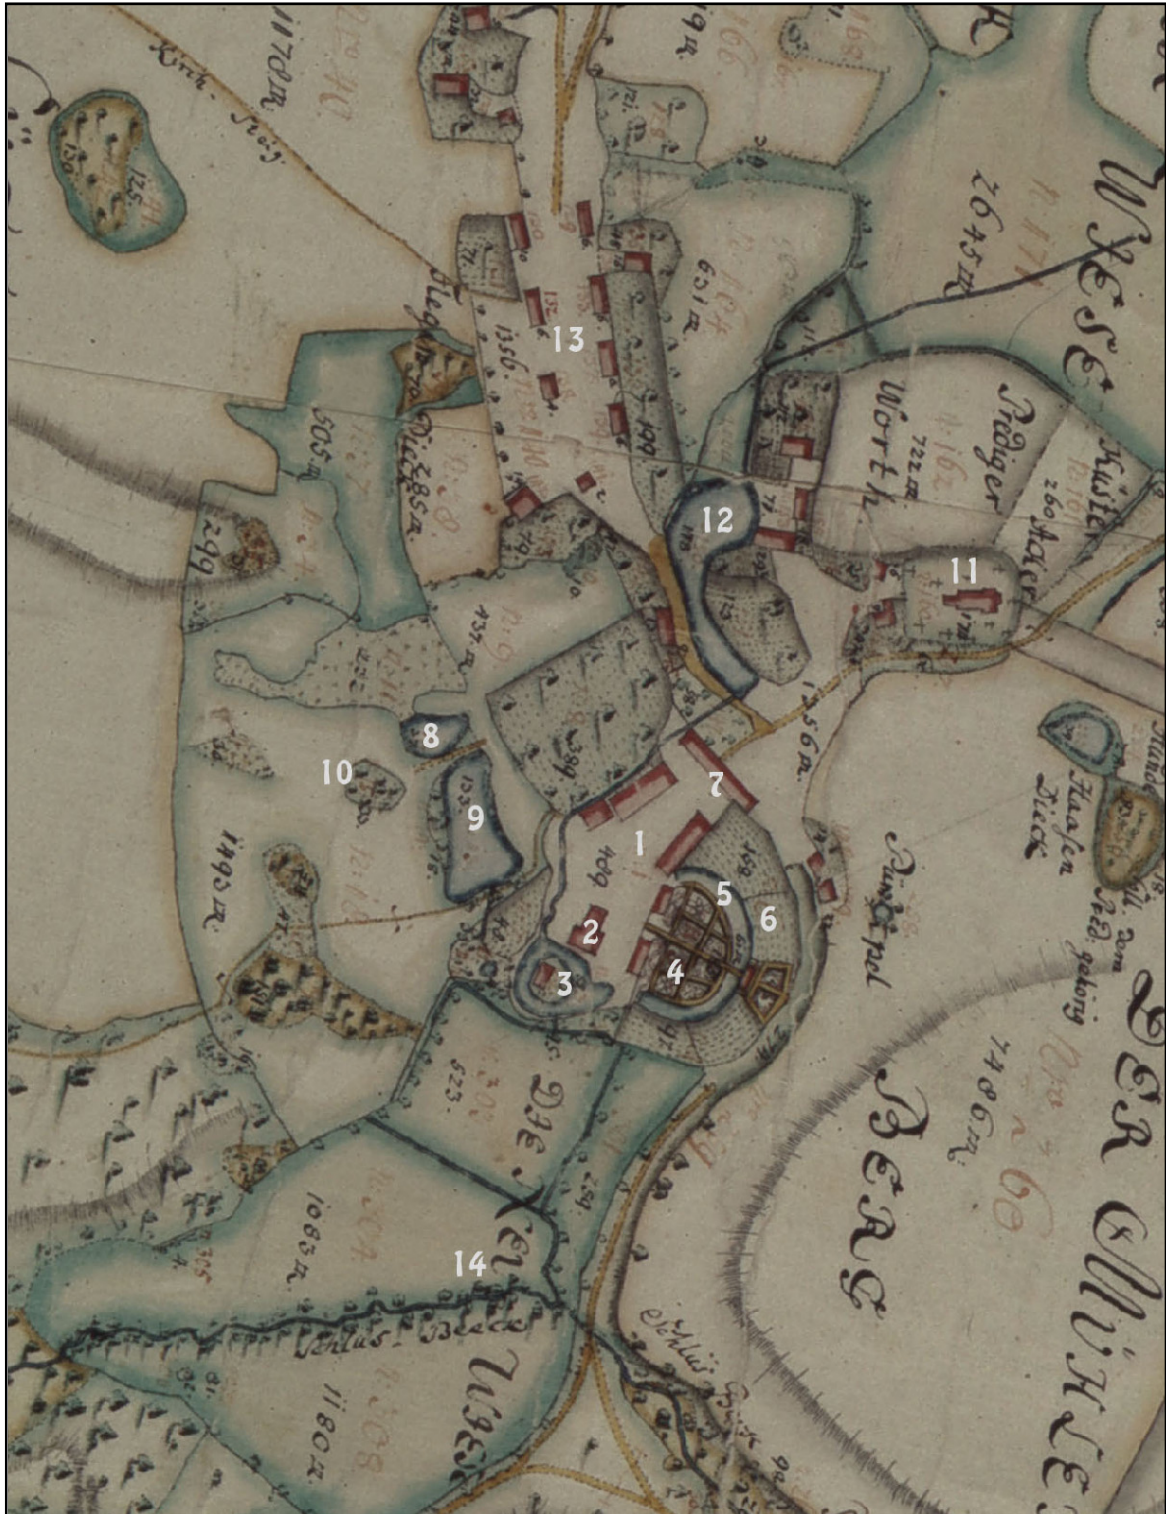
Abb. 10: Übersicht Gut Kölzow (Breckenfelder Direktorialkarte 1769, genordet, ohne Maßstab)
1. Der adlige Hof; 2. Wohnhaus; 3. Wall mit Wehrturmanlage und Graben;
4. Lustgarten; 6. Küchergarten; 7. Torhaus; 8. und 9. zwei Sölle; 10. Eichen-Clump;
11. Kirche; 12. Teich; 13. Das Dorf, 14. Der MAIBACH

Das Gut Kölzow (*Abb. 12, S. 17*) stellt sich nach der Breckenfelder Direktorialkarte wie folgt dar: Aus Richtung GRÜNHEIDE kommend, links an der Kirche vorbei, gelangt man direkt durch das Torhaus auf den Hof des Gutes Kölzow. Hier befindet sich das Wohnhaus mit Stallungen, einem Speicher und einer Scheune. Rechts davon liegt der Lustgarten, welcher von einem Graben umgeben ist. Der Lustgarten wie auch der Graben werden halbkreisförmig von dem Küchengarten umrandet, der den Hof in östlicher Richtung abschließt. In unmittelbarer Nähe zum Wohnhaus liegt die Wehrturmanlage, umrandet durch den Wallgraben. Über einen Zufluss wird der Wallgraben aus dem Dorfteich gespeist. Die beiden Sölle, welche heute die Schlossteiche darstellen, befinden sich rechts des Wehrturms. Auf der südlich gelegenen Wiese ist ein, heute nicht mehr existierender, weiter Graben zu erkennen. Der auch noch heute im Park befindliche Eichen-Clump ist ebenfalls verzeichnet. Die Dorfhäuser, meist zweihischtige Katen für je zwei Familien, liegen nördlich des Hofes. Über einen verzeichneten Kirchsteig gelangt man nach WÖPCKENDORF.

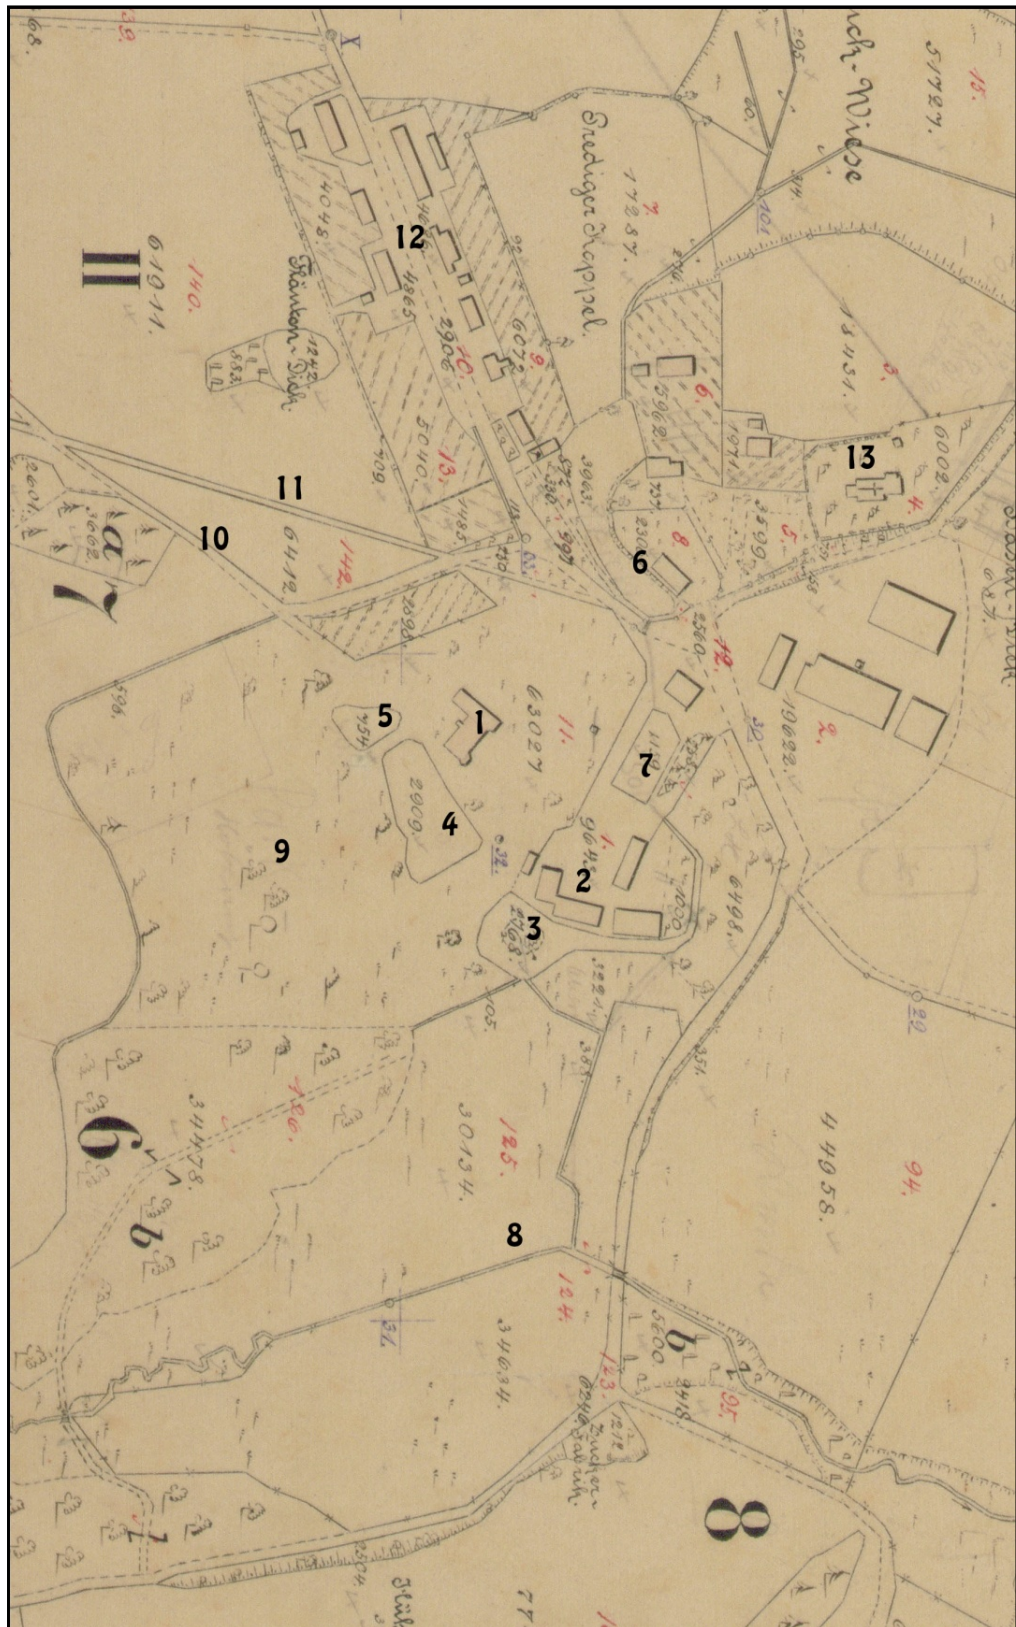
Abb. 12: Übersicht Gut Kölzow (Mutterkarte von der Hoffeldmark Kölzow 1916, ohne Maßstab)
 1. Gutshaus; 2. altes Gutshaus; 3. Wallgraben; 4. und 5. Teiche; 6. Dorfteich;
 7. Teich am alten Gutshof; 8. MAIBACH; 9. Park; 10. Privatweg zum
 Bahnhof Dettmannsdorf-Köolzow; 11. Feldbahn; 12. Dorf; 13. Kirche

Die Karte wurde von Th. Hermes vermessen und eingeteilt. Der Waldbestand wurde im Jahr 1924 durch die Forstabteilung der Landwirtschaftskammer für Mecklenburg-Schwerin berichtet. Die Karte ist im Maßstab 1: 4000. Die Grenzen der Karte sind im Norden die HOFFELDMARK WÖPCKENDORF und FAHRENHAUPT, im Osten die HOFFELDMARK SCHULENBERG, KNEESE und DUDENDORF, im Süden die HOFFELDMARK EHMKENDORF und STUBBENDORF, sowie im Westen die HOFFELDMARK DETTMANNSDORF. Besitzer zur Zeit der Aufnahme ist die Familie von Prollius. Die Gebäude rund um das neue Gutshaus sind verschwunden. Auf dem alten Hof ist ein Teich angelegt worden, der von dem Dorfteich gespeist wird, ebenfalls ist eine Verbindung zum Wallgraben zu erkennen. Im Nordwesten führt ein Privatweg direkt zum Bahnhof DETTMANNSDORF- KÖLZOW. Der Weg wird von einer Feldbahn gekreuzt, die womöglich zum Transport von Torf und Holz genutzt wurde.

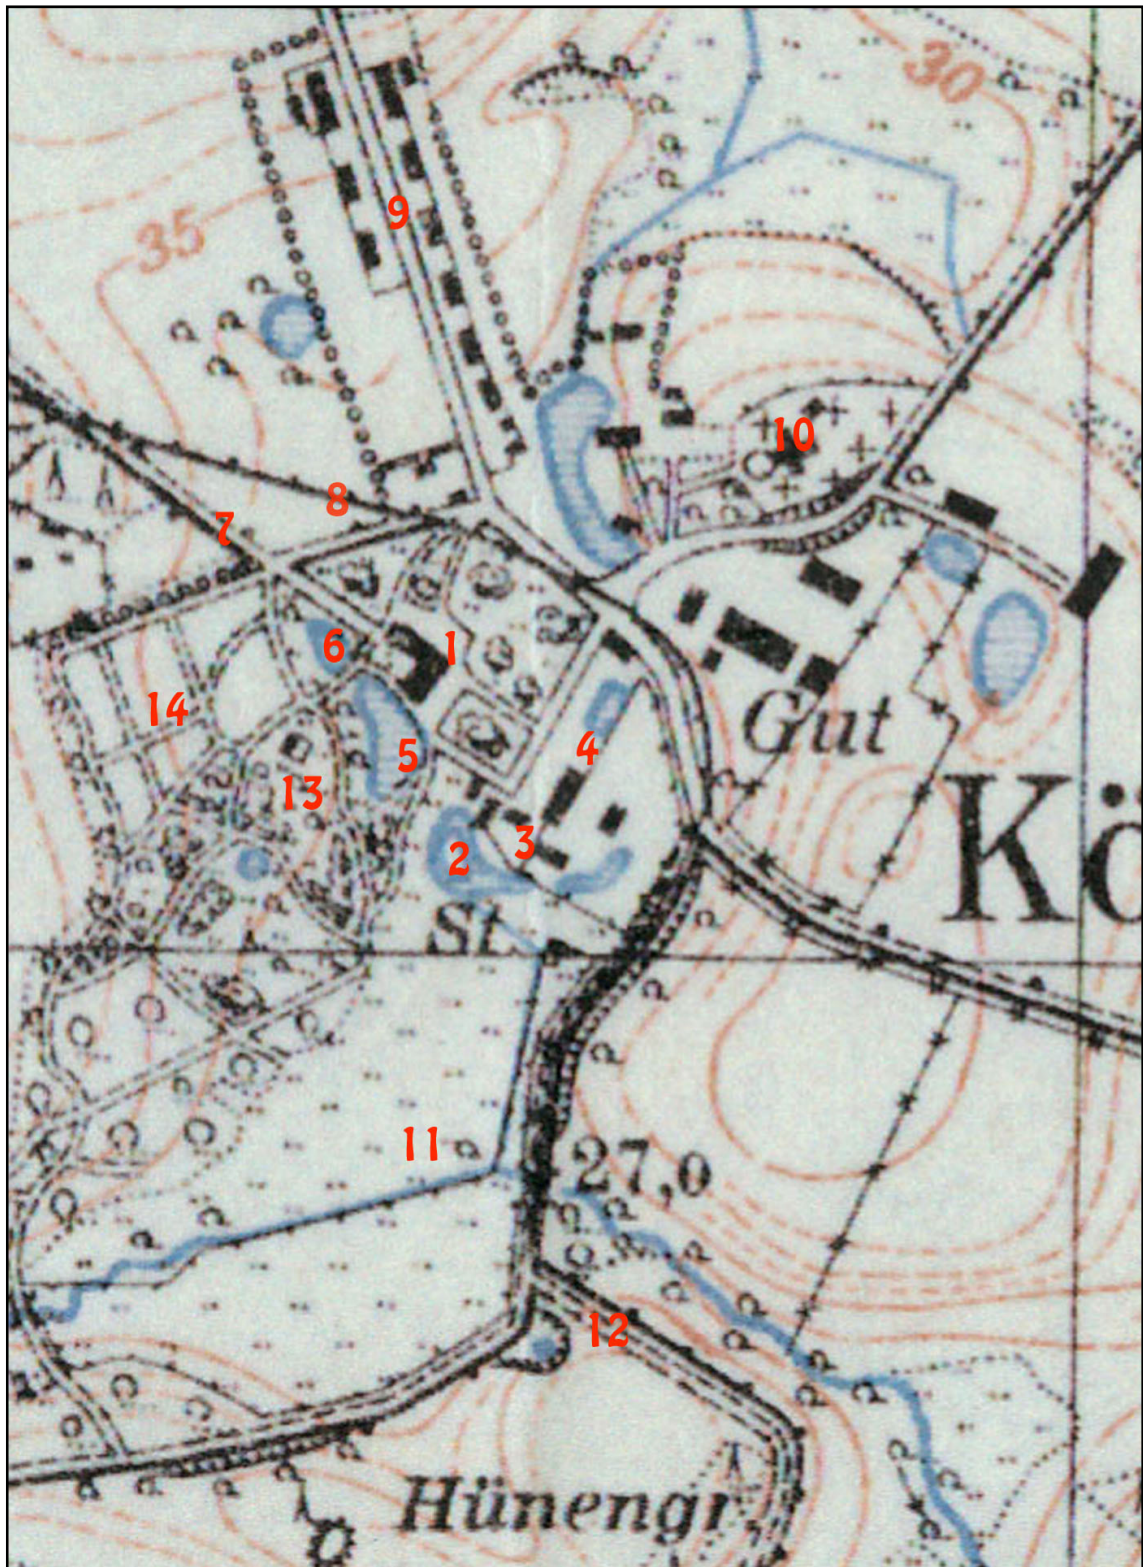
Abb. 13: Übersicht Gut Kölzow (Messtischblatt Marlow 1885, berichtigt 1927, koloriert, ohne Maßstab)
1. Gutshaus; 2. Wallgraben; 3. Wirtschaftshaus; 4. ,5. und 6. Teiche;
7. Privatweg zum Bahnhof Dettmannsdorf-Kölsow; 8. Feldbahn; 9. Dorf; 10. Dorfkirche;
11. MAIBACH; 12. Alte Zuckerfabrik; 13. Park; 14. Küchengarten

Das Messtischblatt von 1927 zeigt deutliche Veränderungen der Gebäude zur Aufnahme von 1885. Eigentümer zur Zeit der Aufnahme ist Prinz Sigismund von Preußen, der in den Jahren 1926 und 1927 große Umgestaltungen vornahm. Leider lässt sich bis auf das Wirtschaftshaus keine weitere Veränderung zur Mutterkarte 1916 zu erkennen. Das Wegenetz vor dem Gutshaus wurde umgestaltet, sodass der Vorplatz einen parkähnlichen Charakter erhält. Die Wege im Küchengarten und im Park haben sich, gegenüber dem Messtischblatt von 1885, nicht verändert, oder wurden nicht korrigiert.

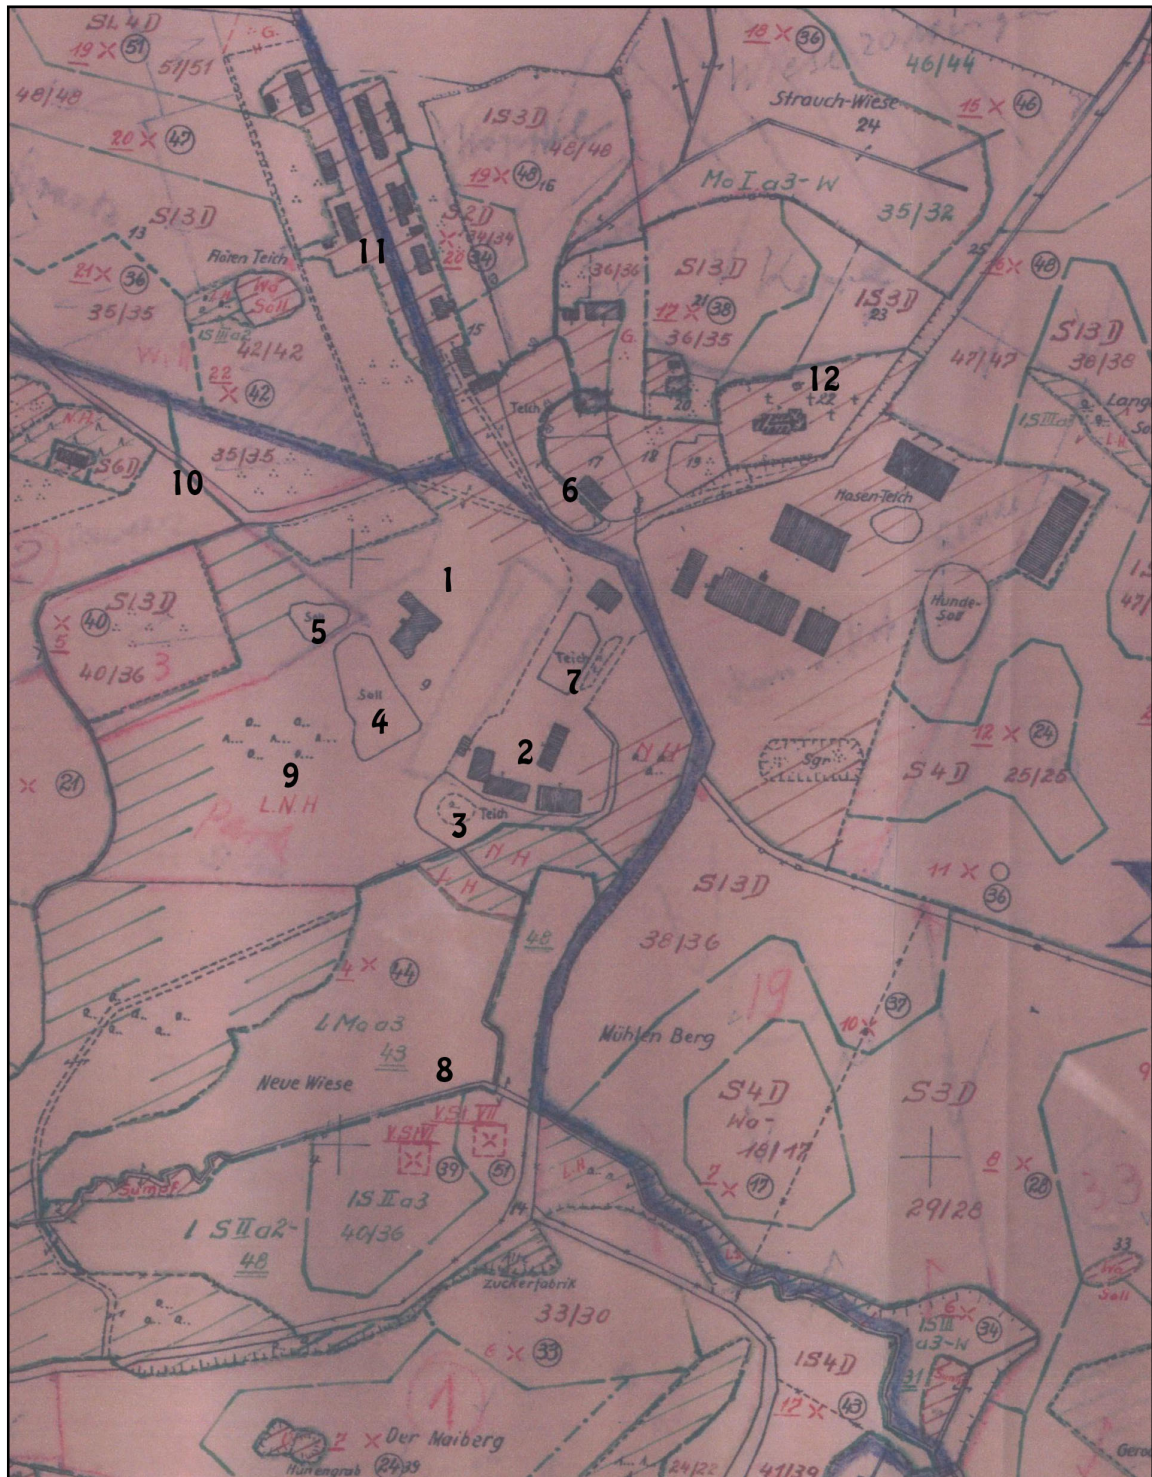
Abb. 14: Übersicht Gut Kölzow (Schätzungsurkunde 1939, ohne Maßstab)
 1. Gutshaus; 2. altes Gutshaus; 3. Wallgraben; 4. und 5. Teiche; 6. Dorfteich; 7. Teich am alten Gutshof; 8. MAIBACH; 9. Park; 10. Privatweg zum Bahnhof Dettmannsdorf-Kölzow; 11. Feldbahn; 12. Kirche

Die Karte wurde für die Reichsbodenschätzung nach der Karte von Th. Hermes 1916 und den Luftbildern aus dem Jahr 1936 angefertigt. Leider konnten aus der Karte keine hilfreichen Informationen, im Bezug auf die Veränderung des Gutes Kölzow, gewonnen werden.

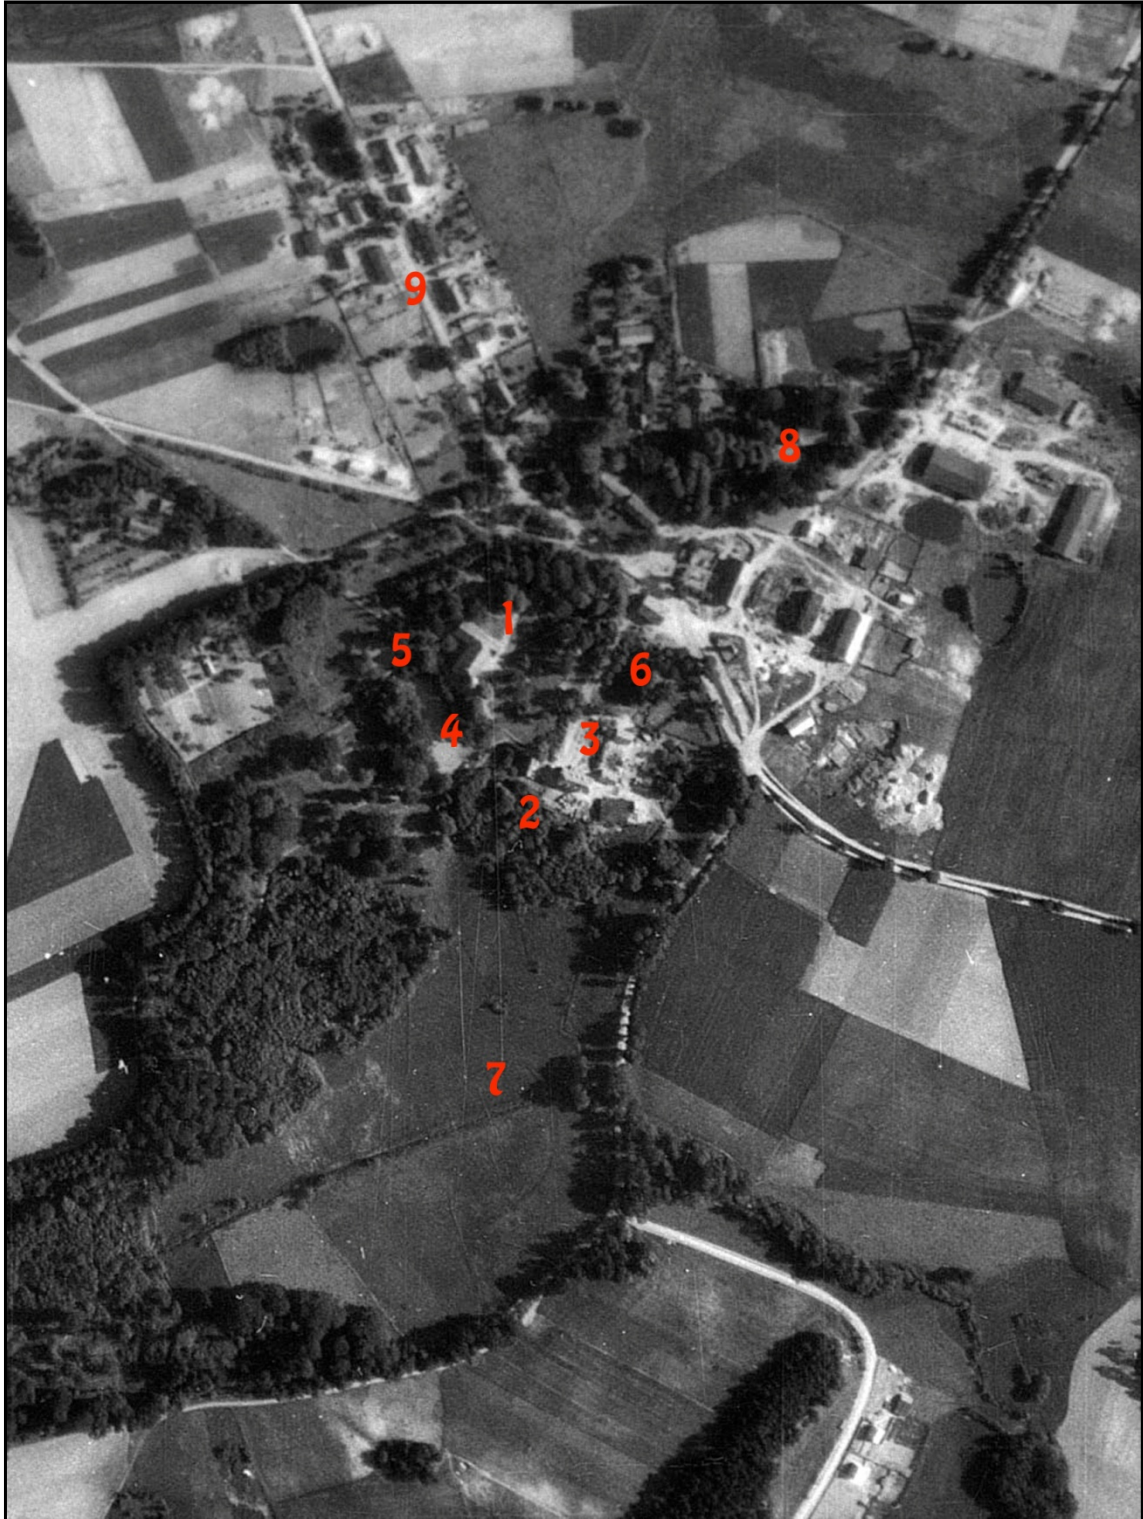
Abb. 15: Übersicht Gut Kölzow (Luftbild 1953, ohne Maßstab)
1. Gutshaus Kölzow; 2. Wallanlage; 3. Wirtschaftshaus; 4., 5. und 6. Teiche; 7. MAIBACH;
8. Kirche; 9. das Dorf

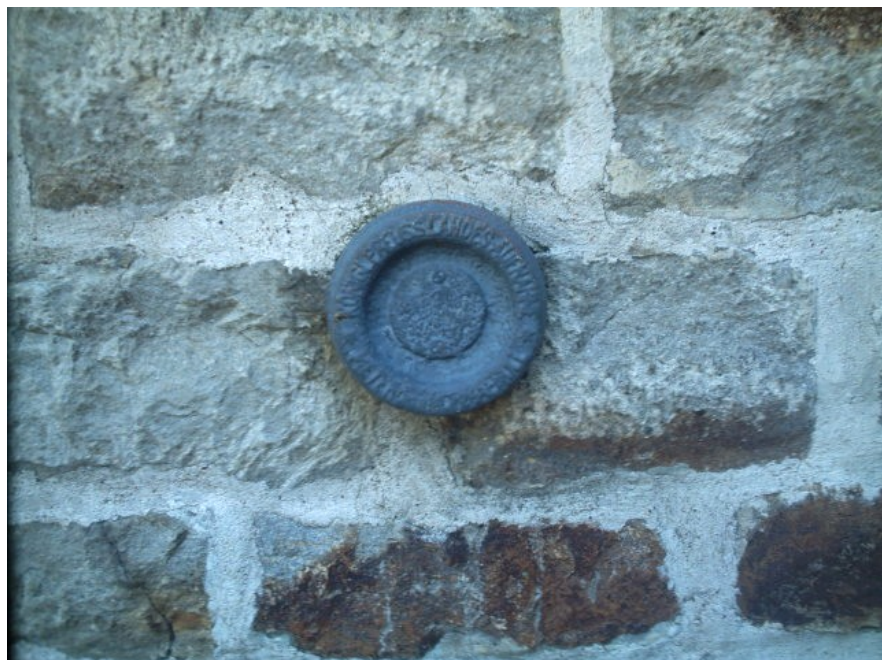
Abb. 25: Nivellementpunkt an der St. Alexander Kirche in Wallenhorst

DHHN 92 wird realisiert durch Nivellementpunkte (NivP) 1. bis 4. Ordnung. Für die NivP im DHHN 92 werden Normalhöhen, bezogen auf den Nullpunkt des Pegels Amsterdam, berechnet.²⁴ Das Höhenniveau wird realisiert durch die Fixierung der geopotentiellen Kote des Punktes 3614/5 (Wallenhorst Kirche), (Abb. 25) aus der Ausgleichung des europäischen Nivellementnetzes UELN-73/86.

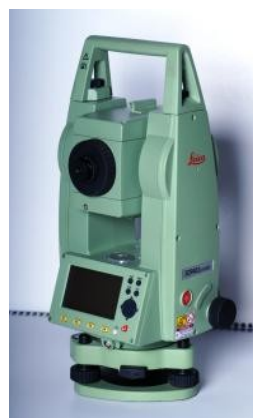
Abb. 28: Totalstation TCRP 403 (Leica)

Für die Vermessung des Kölzower Landschaftsparks wurden die Totalstation TCRP 1203 (*Abb. 27*) von Leica und die Totalstation TCRP 403 ebenfalls von Leica benutzt (*Abb. 28*).

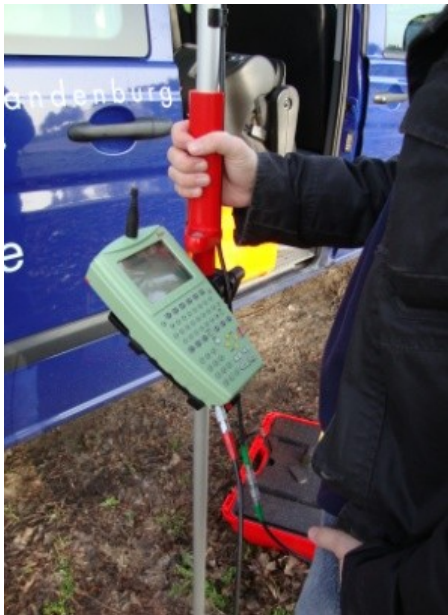
Abb. 29: GPS 1200 (Leica)

Ebenfalls zum Einsatz kam das GPS 1200 von der Firma Leica (Abb. 29). Es hat die Arbeit im „freien“ Gelände vielfach erleichtert.

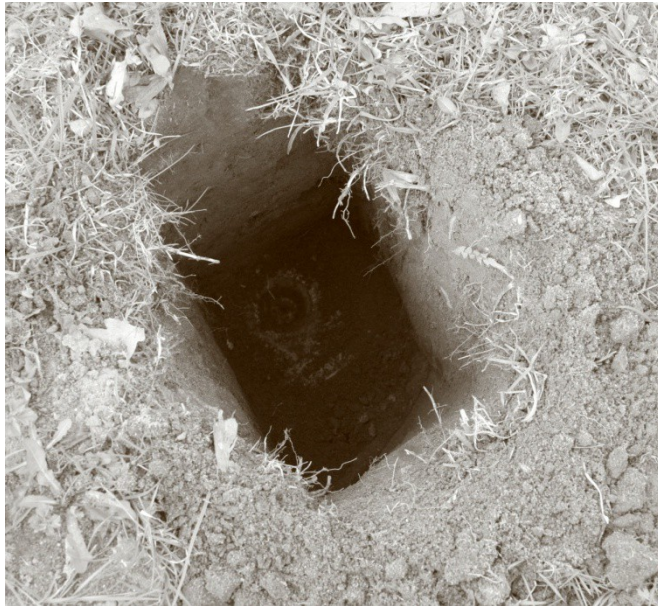
Abb. 31: Anschlusspunkt 15

Die AP's bestehen aus einer Zementplatte und einem Eisenrohr und befinden sich oberflächlich oder unterirdisch auf exakt eingemessener Höhe und Lage.

Im Projekt Kölzow wurde festgestellt, dass nicht immer alle verzeichneten

Anschlusspunkte zu finden sind, bzw. durch Modernisierung und Umbau zerstört wurden. Ein gutes Beispiel hierfür liefert der Fund eines Stromkabels an der Stelle vom erhofften Anschlusspunkt 2.

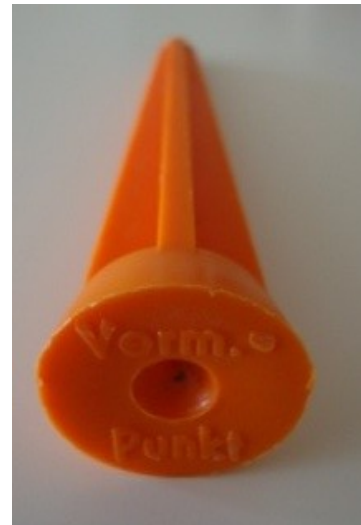
Abb. 36: "Möhre"

1. Tag: Nach einer Einweisung in die Gerätschaften wurden im Anschluss die Standpunkte im Gelände abgesteckt mit sogenannten „Möhren“ (Abb. 36). Nachfolgend wurden die Anschlusspunkte laut den Vermessungsunterlagen des Landesvermessungsamtes Mecklenburg Vorpommern im Gelände gesucht. Gefunden wurde der Anschlusspunkt Nummer 7 (an der westlich gelegen Zufahrt zum „Hof Kölzow“, Küchengarten) und der Anschlusspunkt Nummer 15 (Grabung im nördlichen Herrenhausbereich).

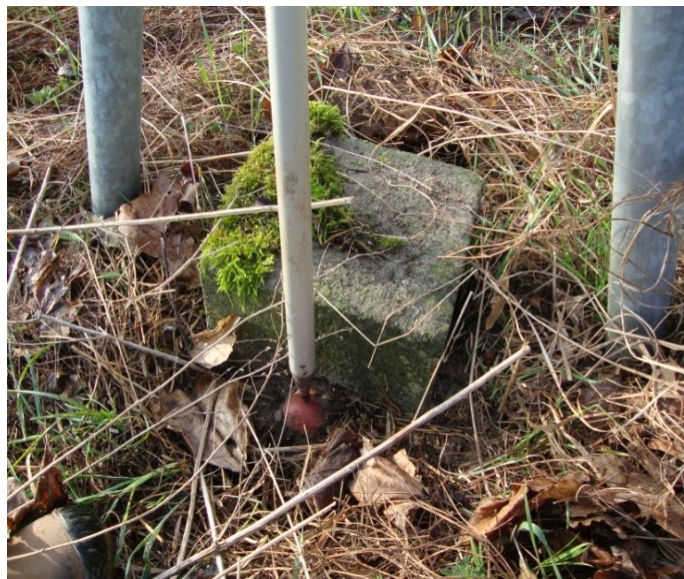
Abb. 39: Höhenpunkt in Dettmannsdorf

2. Tag: Es wurde mit der Höhenkontrolle in Dettmannsdorf begonnen (Abb. 39). Aufgenommen wurde an diesem Tag der Bereich des ehemaligen Küchengartens im westlichen Bereich. Die Obstbäume, die Begrenzung des Weges oberhalb des Gartens (westlich), mit der Hainbuchenhecke (Abb. 40, S. 50) als Abpflanzung auf der

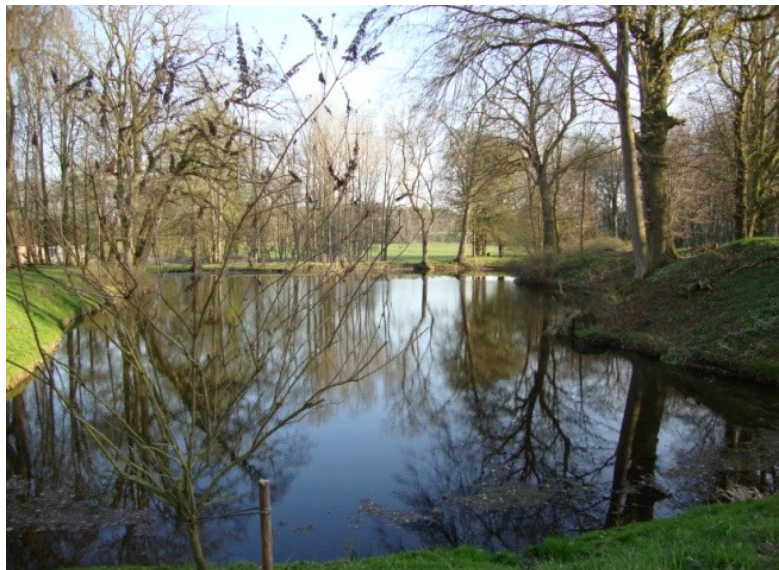
Abb. 41: erster Teich, Blick Richtung Süden

Der erste Teich (*Abb. 41*) im vorderen Parkbereich wurde in Höhe und Lage erfasst. Ein Raster von 0.50 x 0.50 m bis zu 1 x 1 m erleichterte hierbei die Aufnahme.

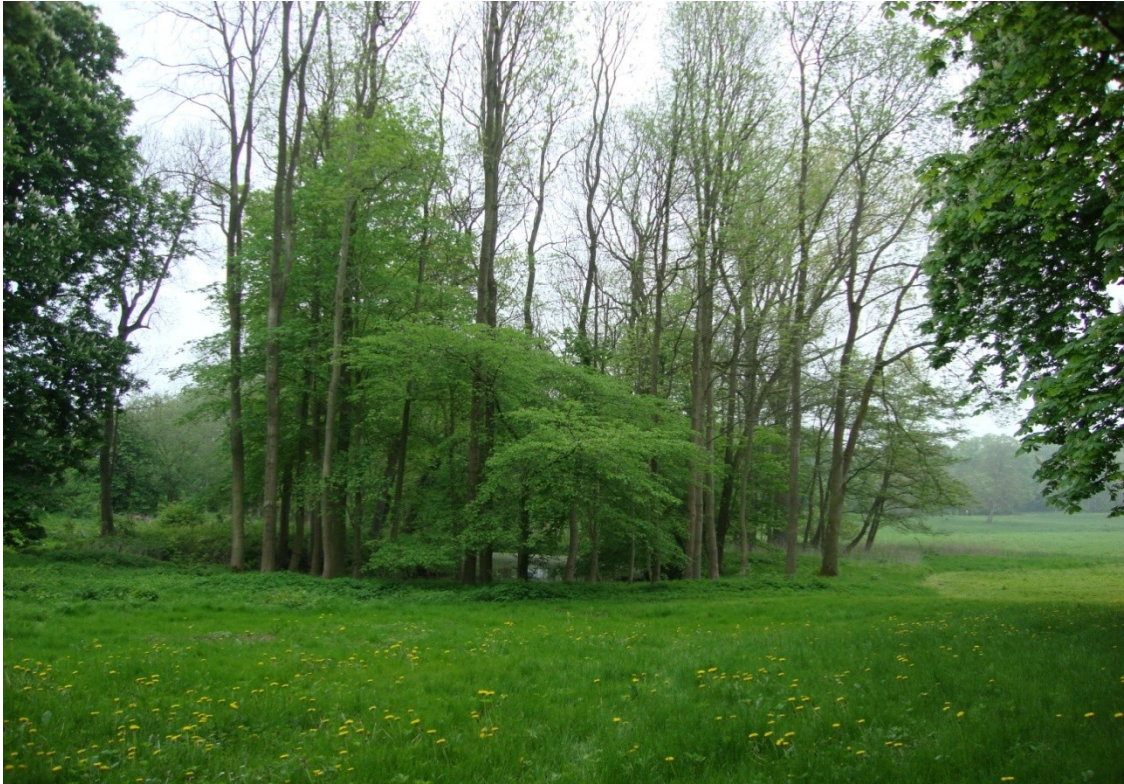
Abb. 42: ehemaliger Wallgraben

Ebenso wurde der Wallgraben (*Abb. 42*) mit seiner darauf befindlichen Vegetation (Bäume) eingemessen und mit einem Höhenprofil versehen.

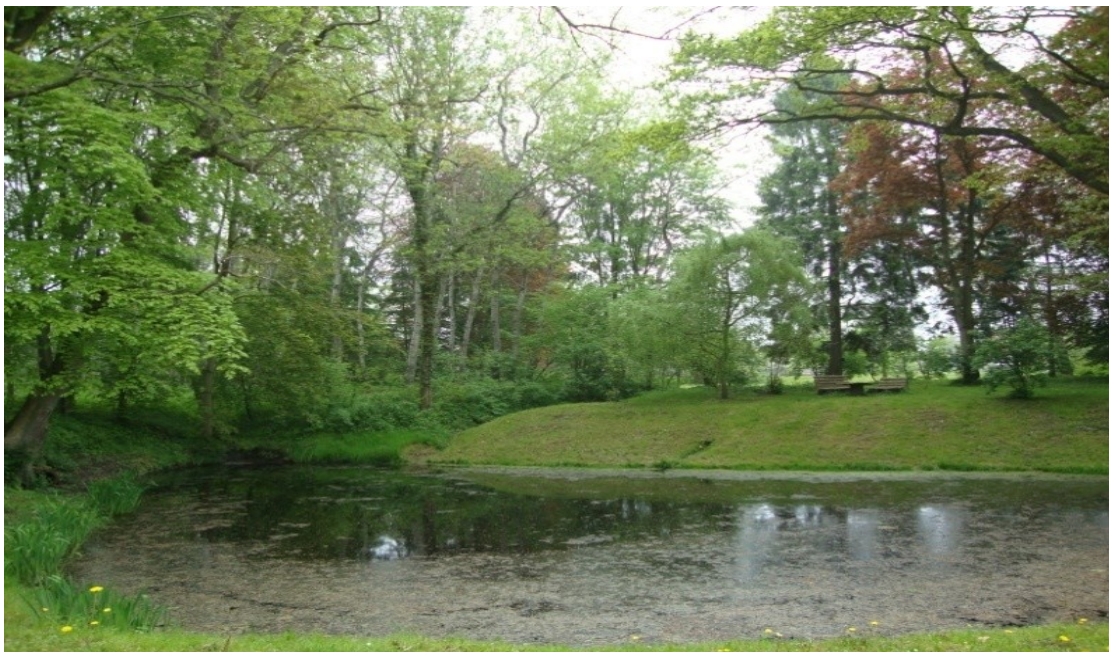
Abb. 43: zweiter Teich im vorderen Parkbereich

4. Tag: Am vierten Tag in Kölzow wurde der zweite Teich (Abb. 43, S. 51) im vorderen Parkbereich eingemessen. Dabei wurde wieder ein Raster von etwa 0.50 x 0.50 m bis zu 1 x 1 m gelegt um die Böschung möglichst genau erfassen zu können.

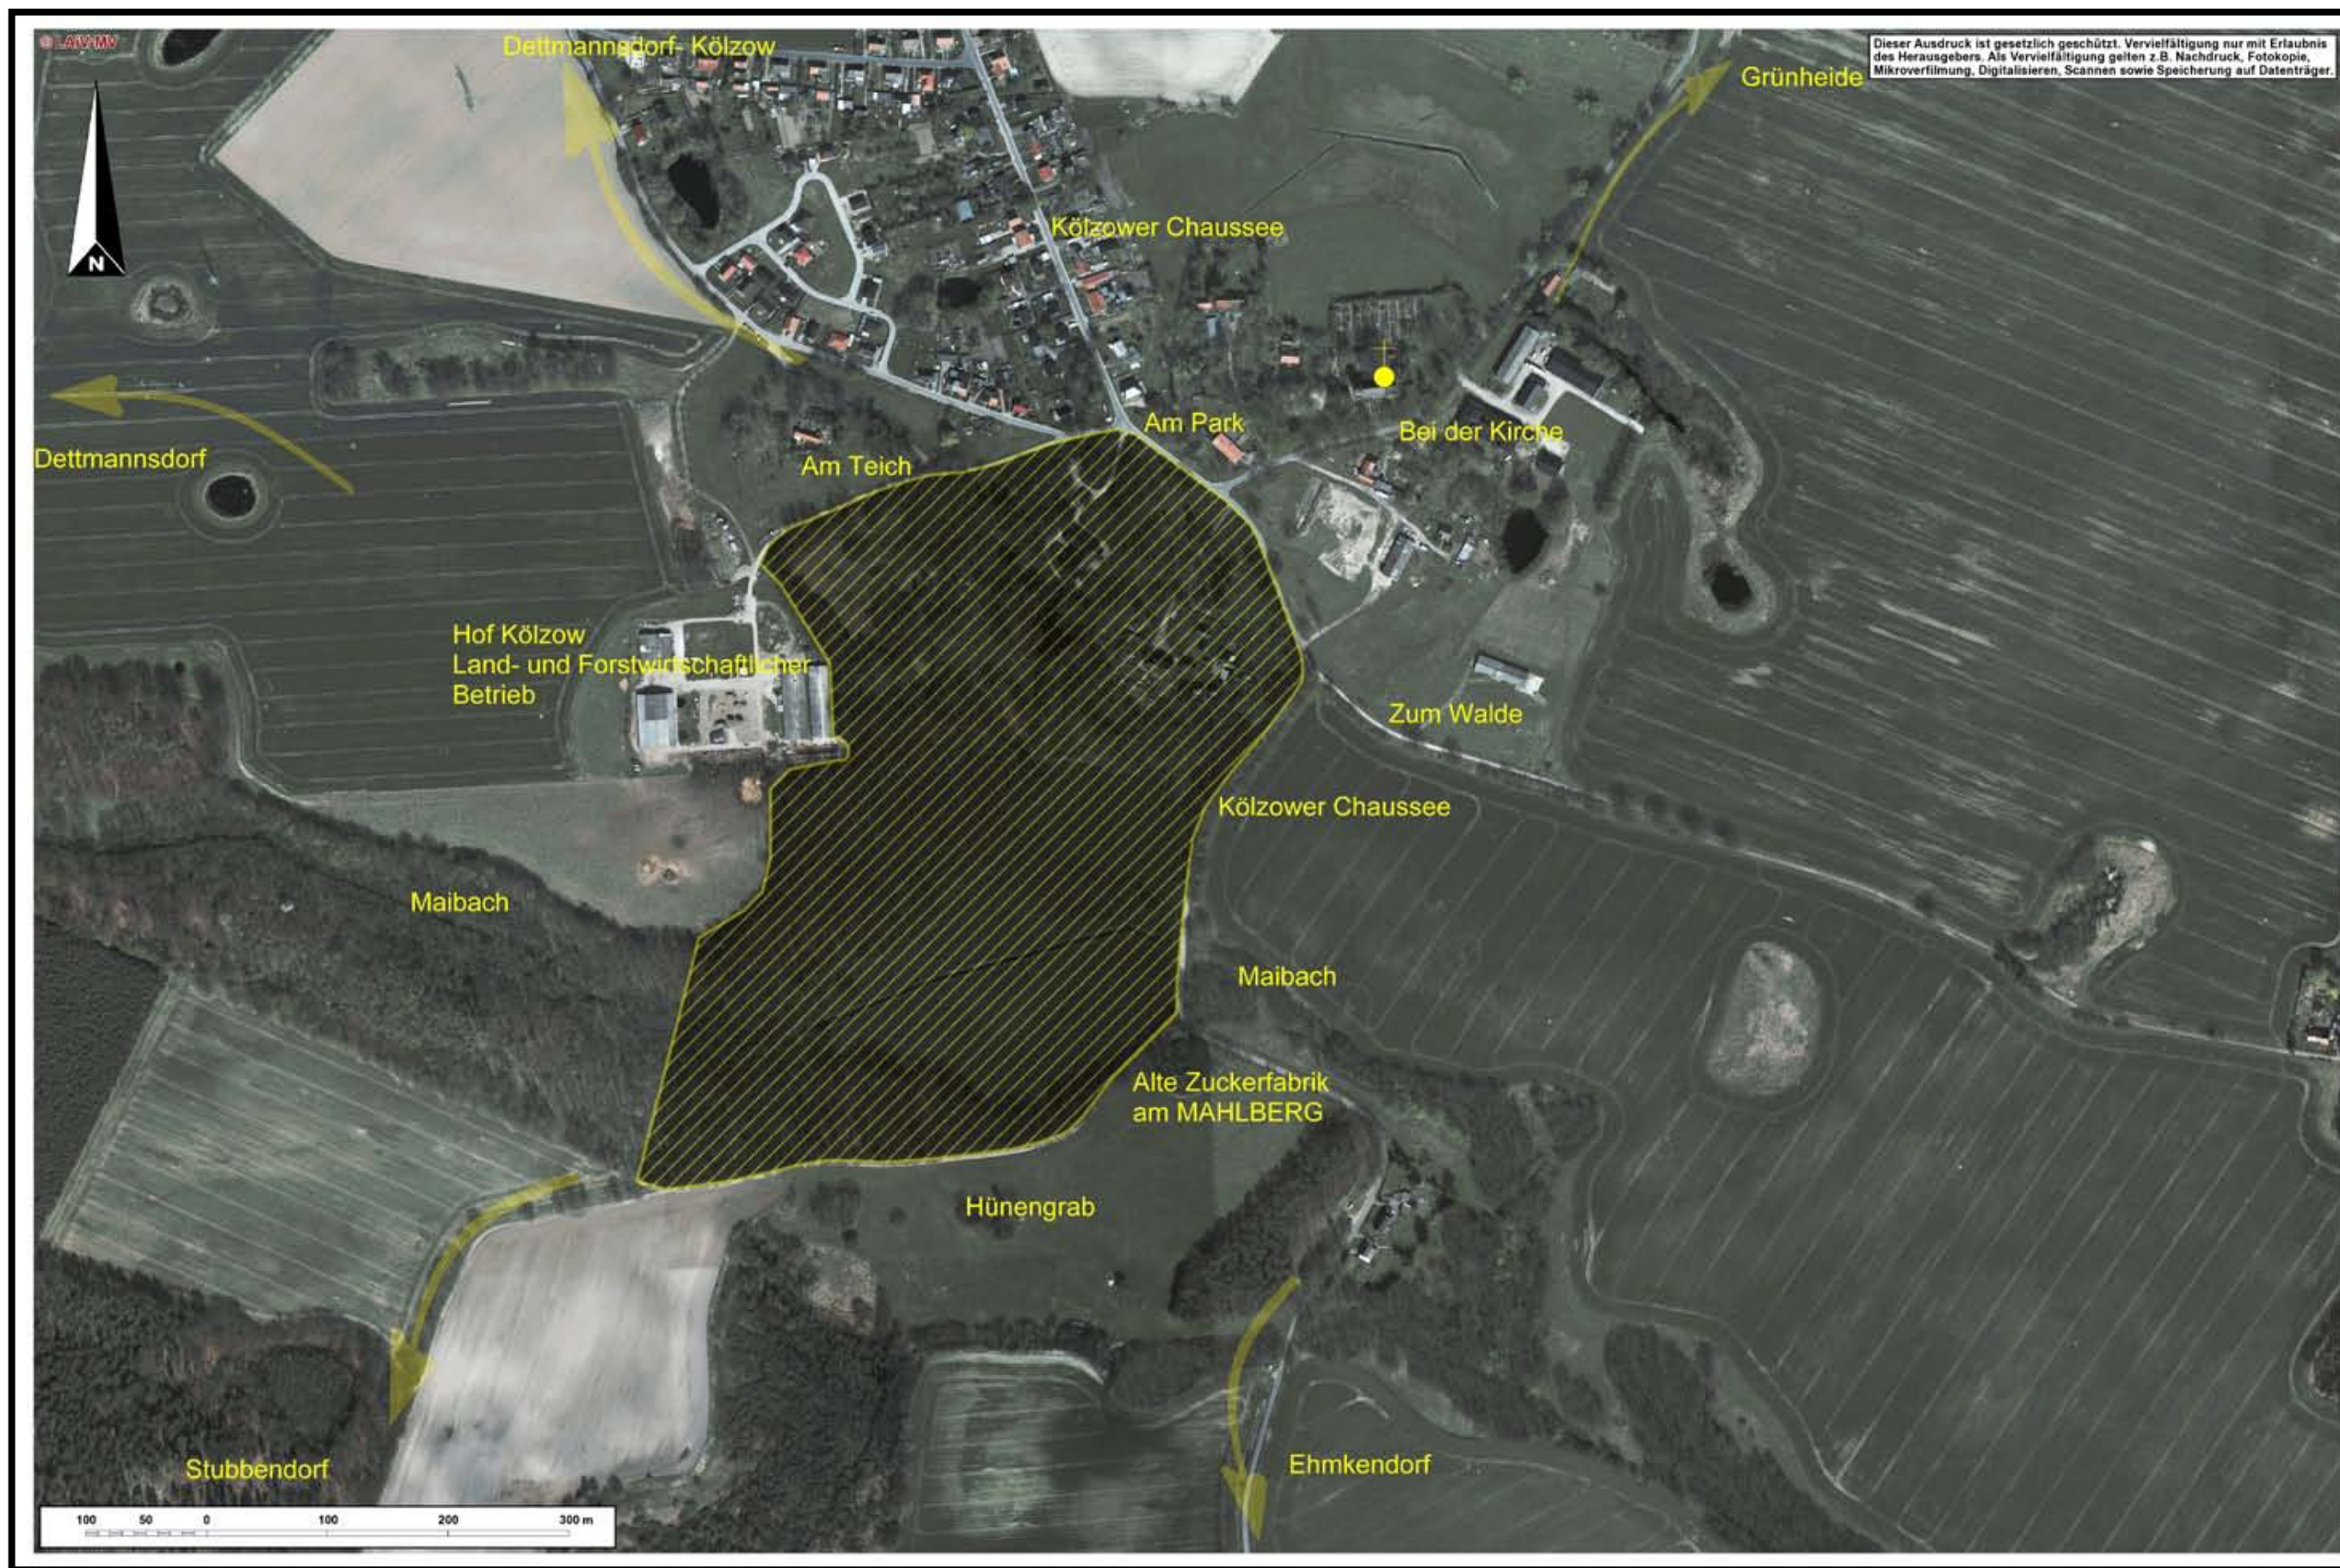
Abb. 53: Grenzen des Kölzower Parks

Die Begrenzung (Abb. 53, S. 60) des Gutsarkes lässt sich wie folgt beschreiben:

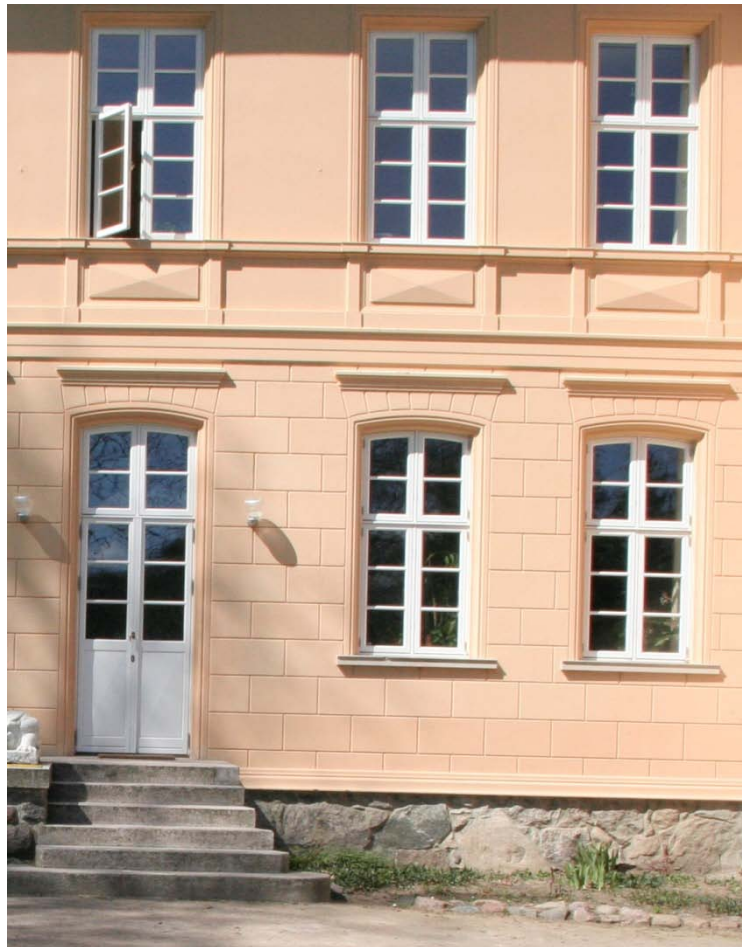
Abb. 59: Fassade mit Fenster und Bossen Nutplatten

Das zweistöckige Herrenhaus in Kölzow, wurde auf einem Feldsteinsockel erbaut und bekam im Zuge der Sanierung 2001 bis 2004 eine gelblich-beige Fassade. Bis zum ersten Stock wurden Bossen Nutplatten in malfertiger Mauerverkleidung angebracht. Der zweite Stock wurde mit einer Putzschicht verkleidet. Die Fenster (zwei flügelig) wurden im klassischen Stil gehalten und mit aufgesetzten Sprossen versehen (Abb. 59).

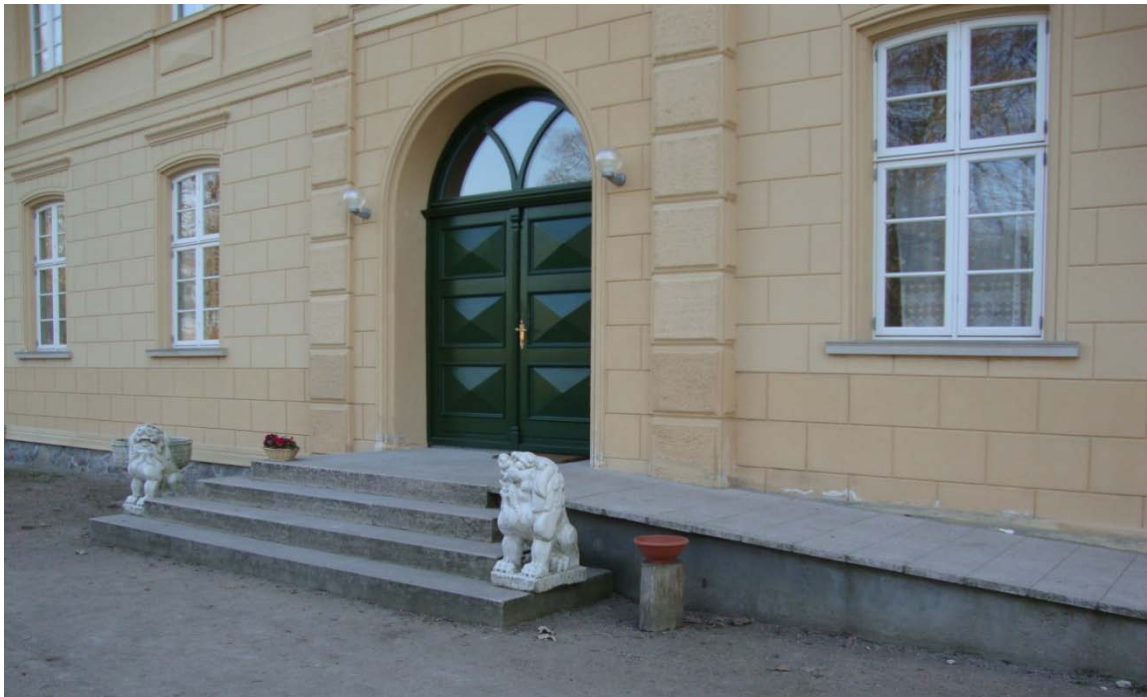
Der heutige Haupteingang besteht aus einer zweiflügeligen grünen Tür (Abb.60), mit eingelassenen Rundfenstern oberhalb.

Über eine Blockstufentreppe aus Granit gelangt man in das Herrenhaus. Neben den Stufen befinden sich Mitbringsel der Familie von der Lühe, aus ihrer Zeit in China. Löwenskulpturen zieren die Stufen, sie stehen in der chinesischen Kultur für die Fähigkeit, Böses aus dem Haus vertreiben zu können. Ein chinesischer Löwe stellt die Verbindung zwischen den Menschen und dem Himmel dar. Diese Art chinesischer Kunst findet man als Skulpturen heute rund um das Herrenhaus wieder.

Abb. 60: heutiger Haupteingang mit Treppe aus Blockstufen, Löwenskulpturen

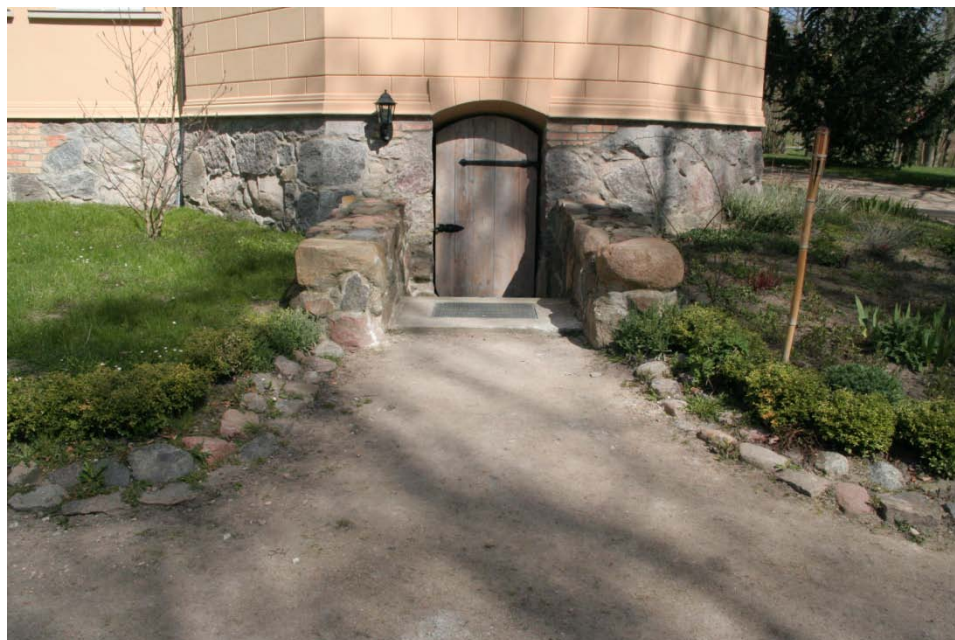
Zusätzliche Ein- und Ausgänge liegen auf der südöstlichen Seite, die schon erwähnten Terrassentüren, sowie im südwestlichen Bereich, der Eingang in den, aus Felsstein gebauten, Gewölbekeller (Abb. 61, S. 71) und ein weiterer Zugang zur Küche. Hier befindet sich noch eine Terrasse mit zwei Treppen (Abb. 62, S. 71).

Abb. 61: Zugang Gewölbekeller

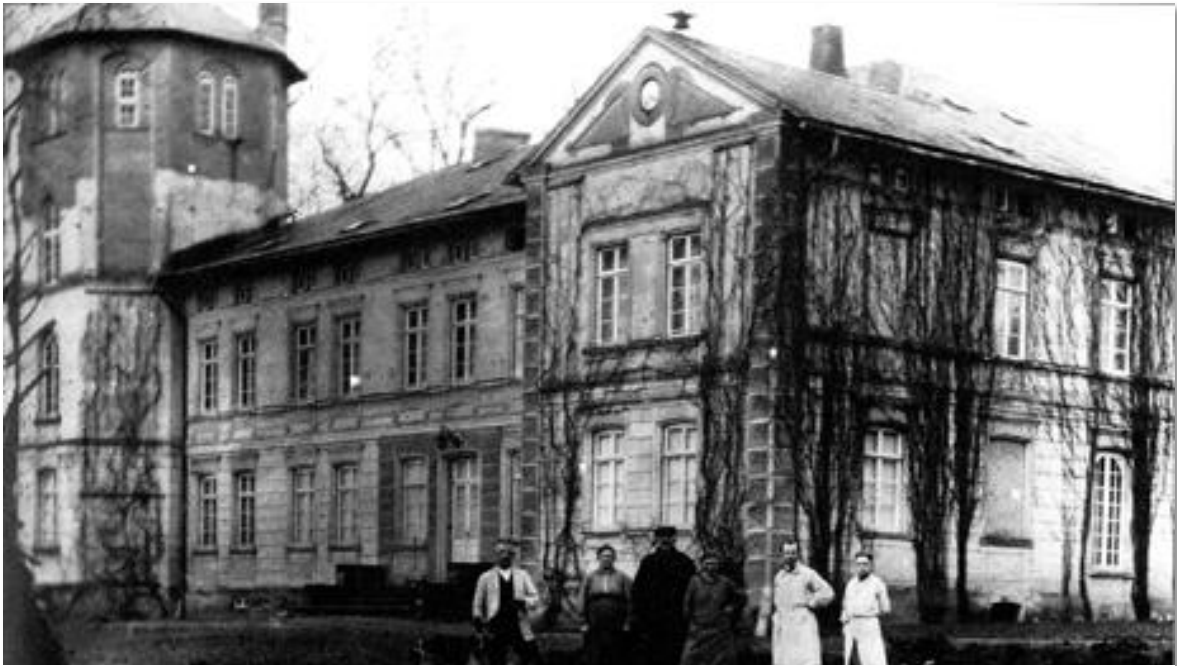
Abb. 63: Gutshaus um 1925

Soll ein Gebäude idyllisch erscheinen, so sollte es von wildem Wein, Efeu oder anderen Schlingpflanzen umrankt sein. In Kölzow war dies zu der Zeit von Prollius der Fall (*Abb. 63*).

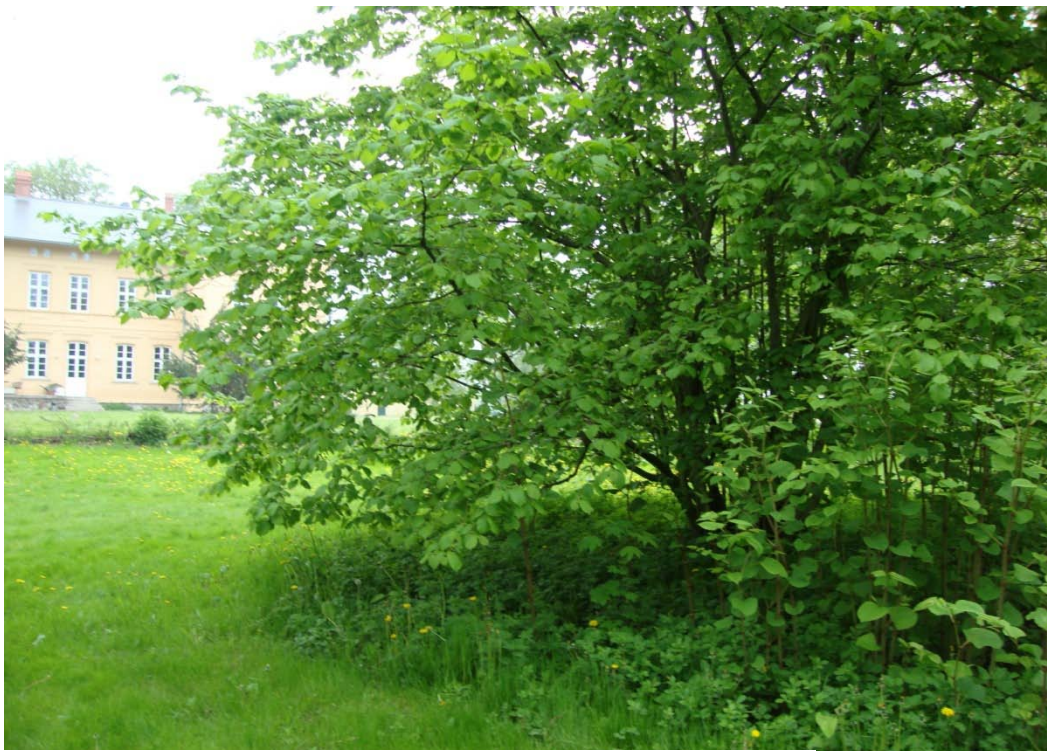
In Kölzow lag die Hauptzufahrt im südöstlichen Bereich. Reste einer Vorplatzgestaltung sind hier noch erkennbar. Zwei *Taxus baccata* rahmen den ehemaligen Haupteingang und geben den Blick auf das Herrenhaus erst spät frei. Weitere zwei *Taxus baccata* befinden sich in diesem Bereich, heute als Zusammenwuchs mit je einer Esche. Ob dies gewollt war ist spekulativ. Einen attraktiven Anblick zur frühen Blütezeit geben zwei Haselsträucher (*Abb. 64*).

Abb. 64: Haselstrauch mit japanischem Staudenknöterich
