Bachelorarbeit

Gut Kölzow

Historie
Vermessung
Bestand

Studiengang Landschaftsarchitektur und Umweltplanung
Schwerpunkt Freiraum- und Objektplanung
SS 2010 / 6. Fachsemester

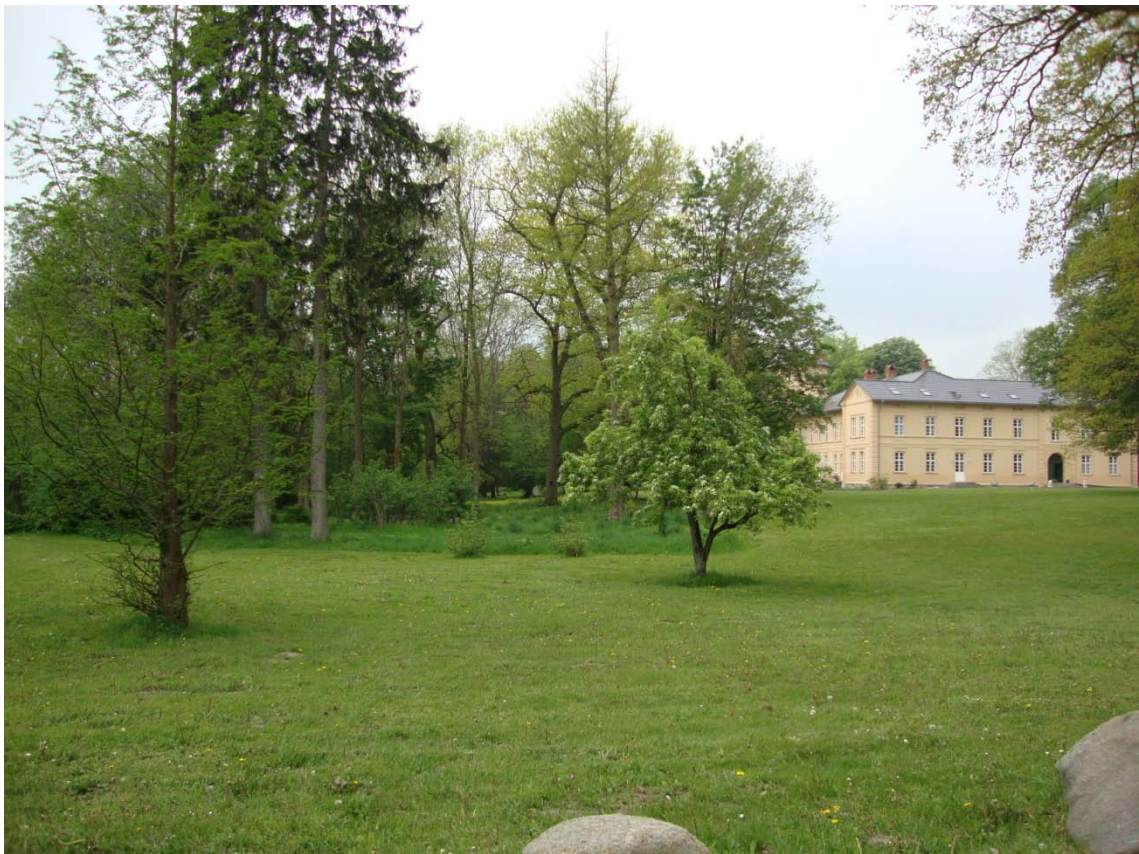
Nordöstlich wurde eine Gingko (*Gingko biloba*), zwei Fichten (*Picea abies*), ein Urweltmammutbaum und jüngere Obstbäume angepflanzt (Abb. 65). Mittlerweile hat sich hier die Schneebeere, mit Unterwuchs von Brombeere (*Rubus fruticosus*) ausgebreitet.

Abb. 65: links Urweltmammutbaum, Fichten und Gingko im Hintergrund, rechte Seite Birne

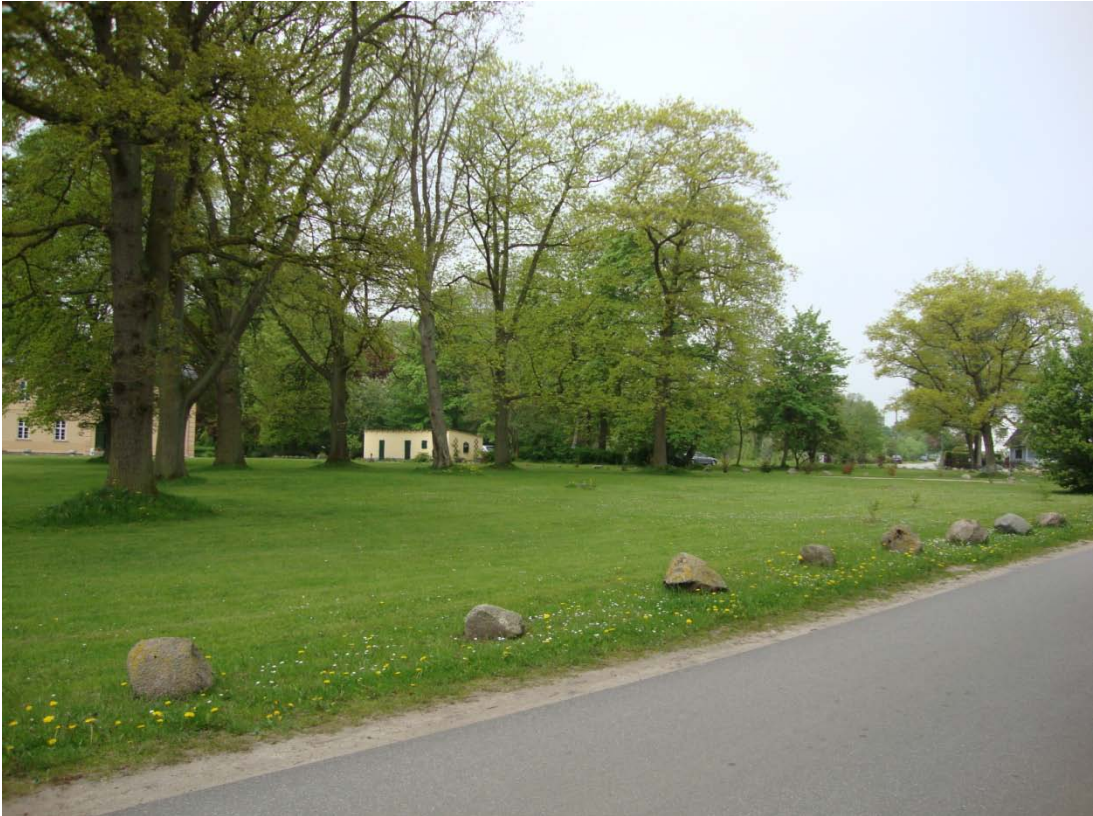
Abb. 66: Stieleichen und Roteichen, Feldsteine im Vordergrund

Der heutige Vorplatz ist nicht passend zum restaurierten Herrenhaus und der gesamten Anlage. Hier ist sicherlich eine Planung nötig, um der Parkanlage historischen Gehalt zu geben. Eine Wiederherstellung der nördlichen Umfahrt von 1885 wäre hier nur ein Beispiel. Die Nutzung der südöstlichen Zufahrt, die in Teilen heute noch erhalten ist, wäre sicher eine weitere Lösung. In diesem Zuge müsste der Haupteingang wieder an seinen ursprünglichen Platz.

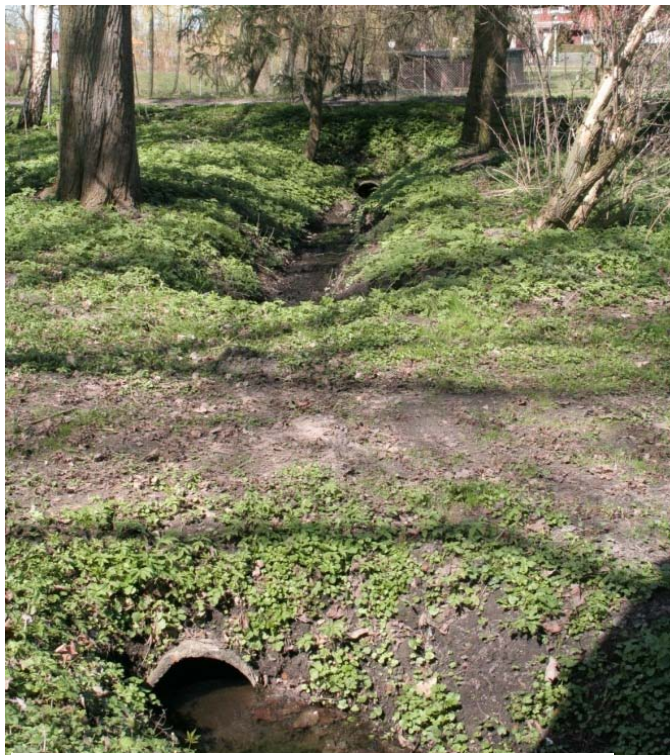
Seit je her scheint es ein Wassersystem gegeben zu haben. Das System lässt sich wie folgt erläutern: Der zweite, kleinere Teich wird durch zwei Zuflüsse gespeist, einerseits durch einen Graben (Abb. 67) aus Richtung des nördlich gelegenen Dorfes, andererseits durch die Quelle im Eschenaufwuchs (Abb. 68, S. 78).

Abb. 67: Zufluss und Graben

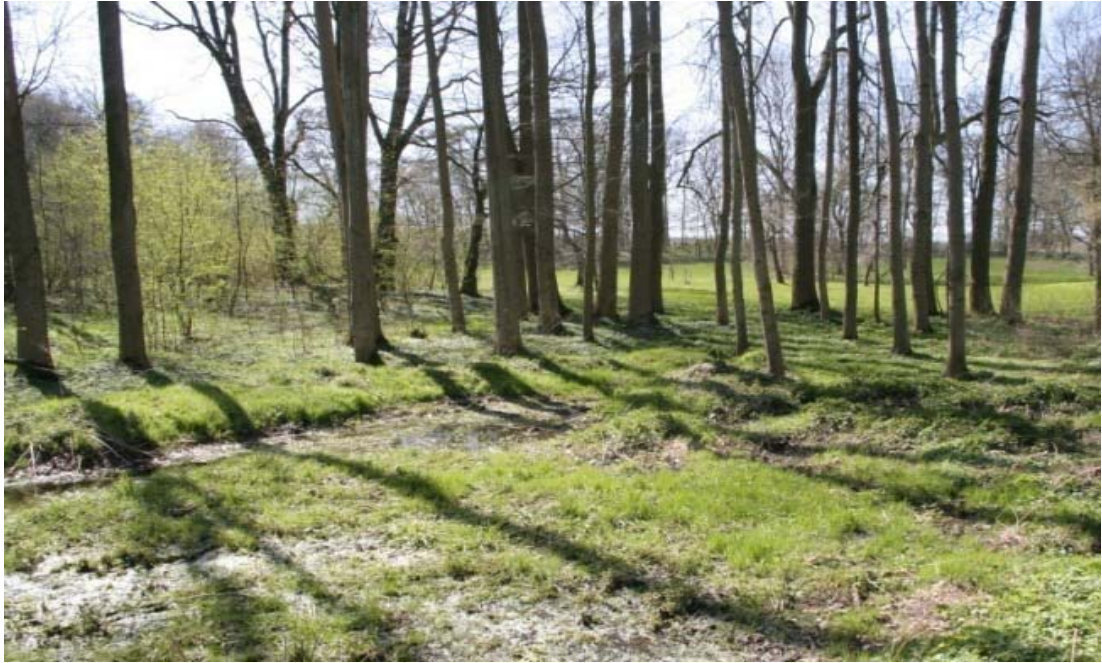
Abb. 68: Quelle im Eschenaufwuchs nordwestlich

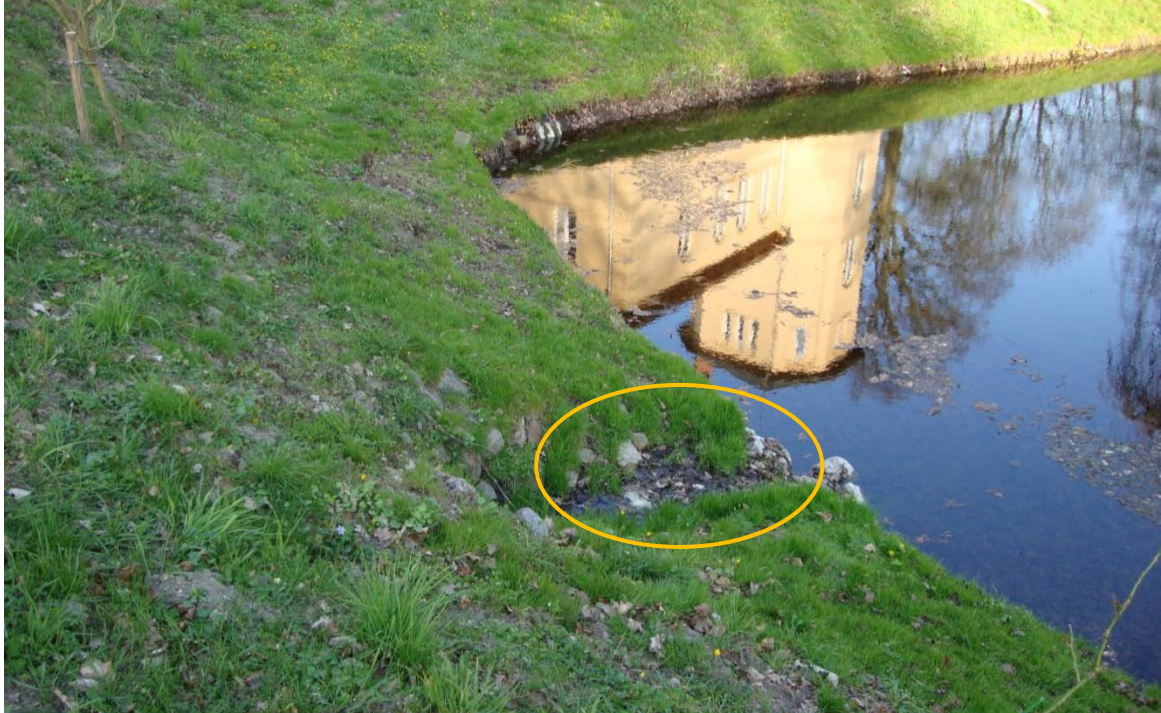
Führt der zweite Teich genügend Wasser, speist durch einen Überlauf (Abb. 70) den ersten Teich, direkt hinter dem Herrenhaus. Er ist auch der größte der Anlage. Weiterhin fließt in ihn das Regenwasser des Hauses. Die Treppe, die heute noch ins Wasser führt, zeugt von seiner damaligen Nutzung als Badeteich.

Abb. 70: Zufluss erster Teich

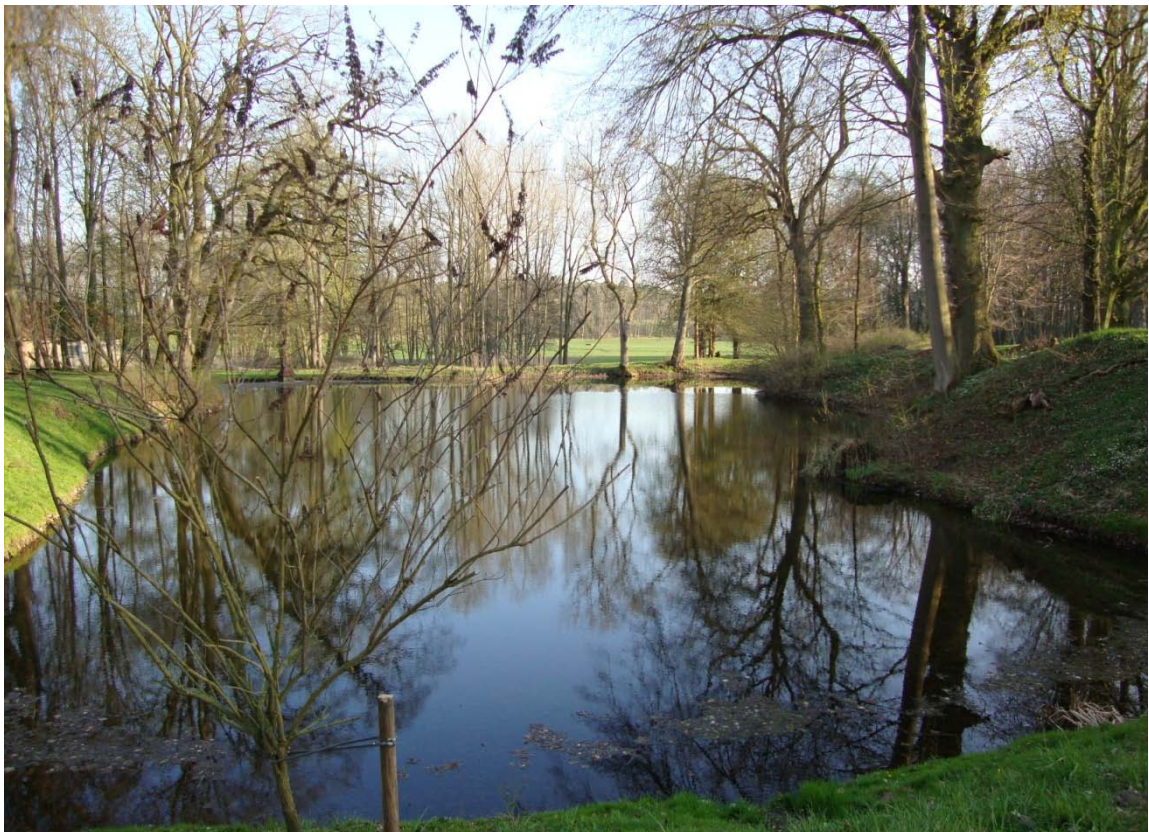
Abb. 71: erster Teich vor dem Herrenhaus

Der erste Teich (hinter dem Herrenhaus gelegen) hat einen Umfang von ca. 275 m und eine Fläche von ca. 3900 m². Dabei ist die Böschung eingeschlossen.

Die Teiche im Kölzower Park bedürfen einer regelmäßigen Pflege. Um das historische Bild (erster Teich war ein Badeteich) wieder zu sichern sind Pflegegänge von Nöten. Eine unzureichende Wasserversorgung, durch Melioration in den siebziger Jahren, vermutbare Eingriffe und Neuerrungen im Uferbereich brachten sicher starke Veränderungen der Gewässer mit sich.

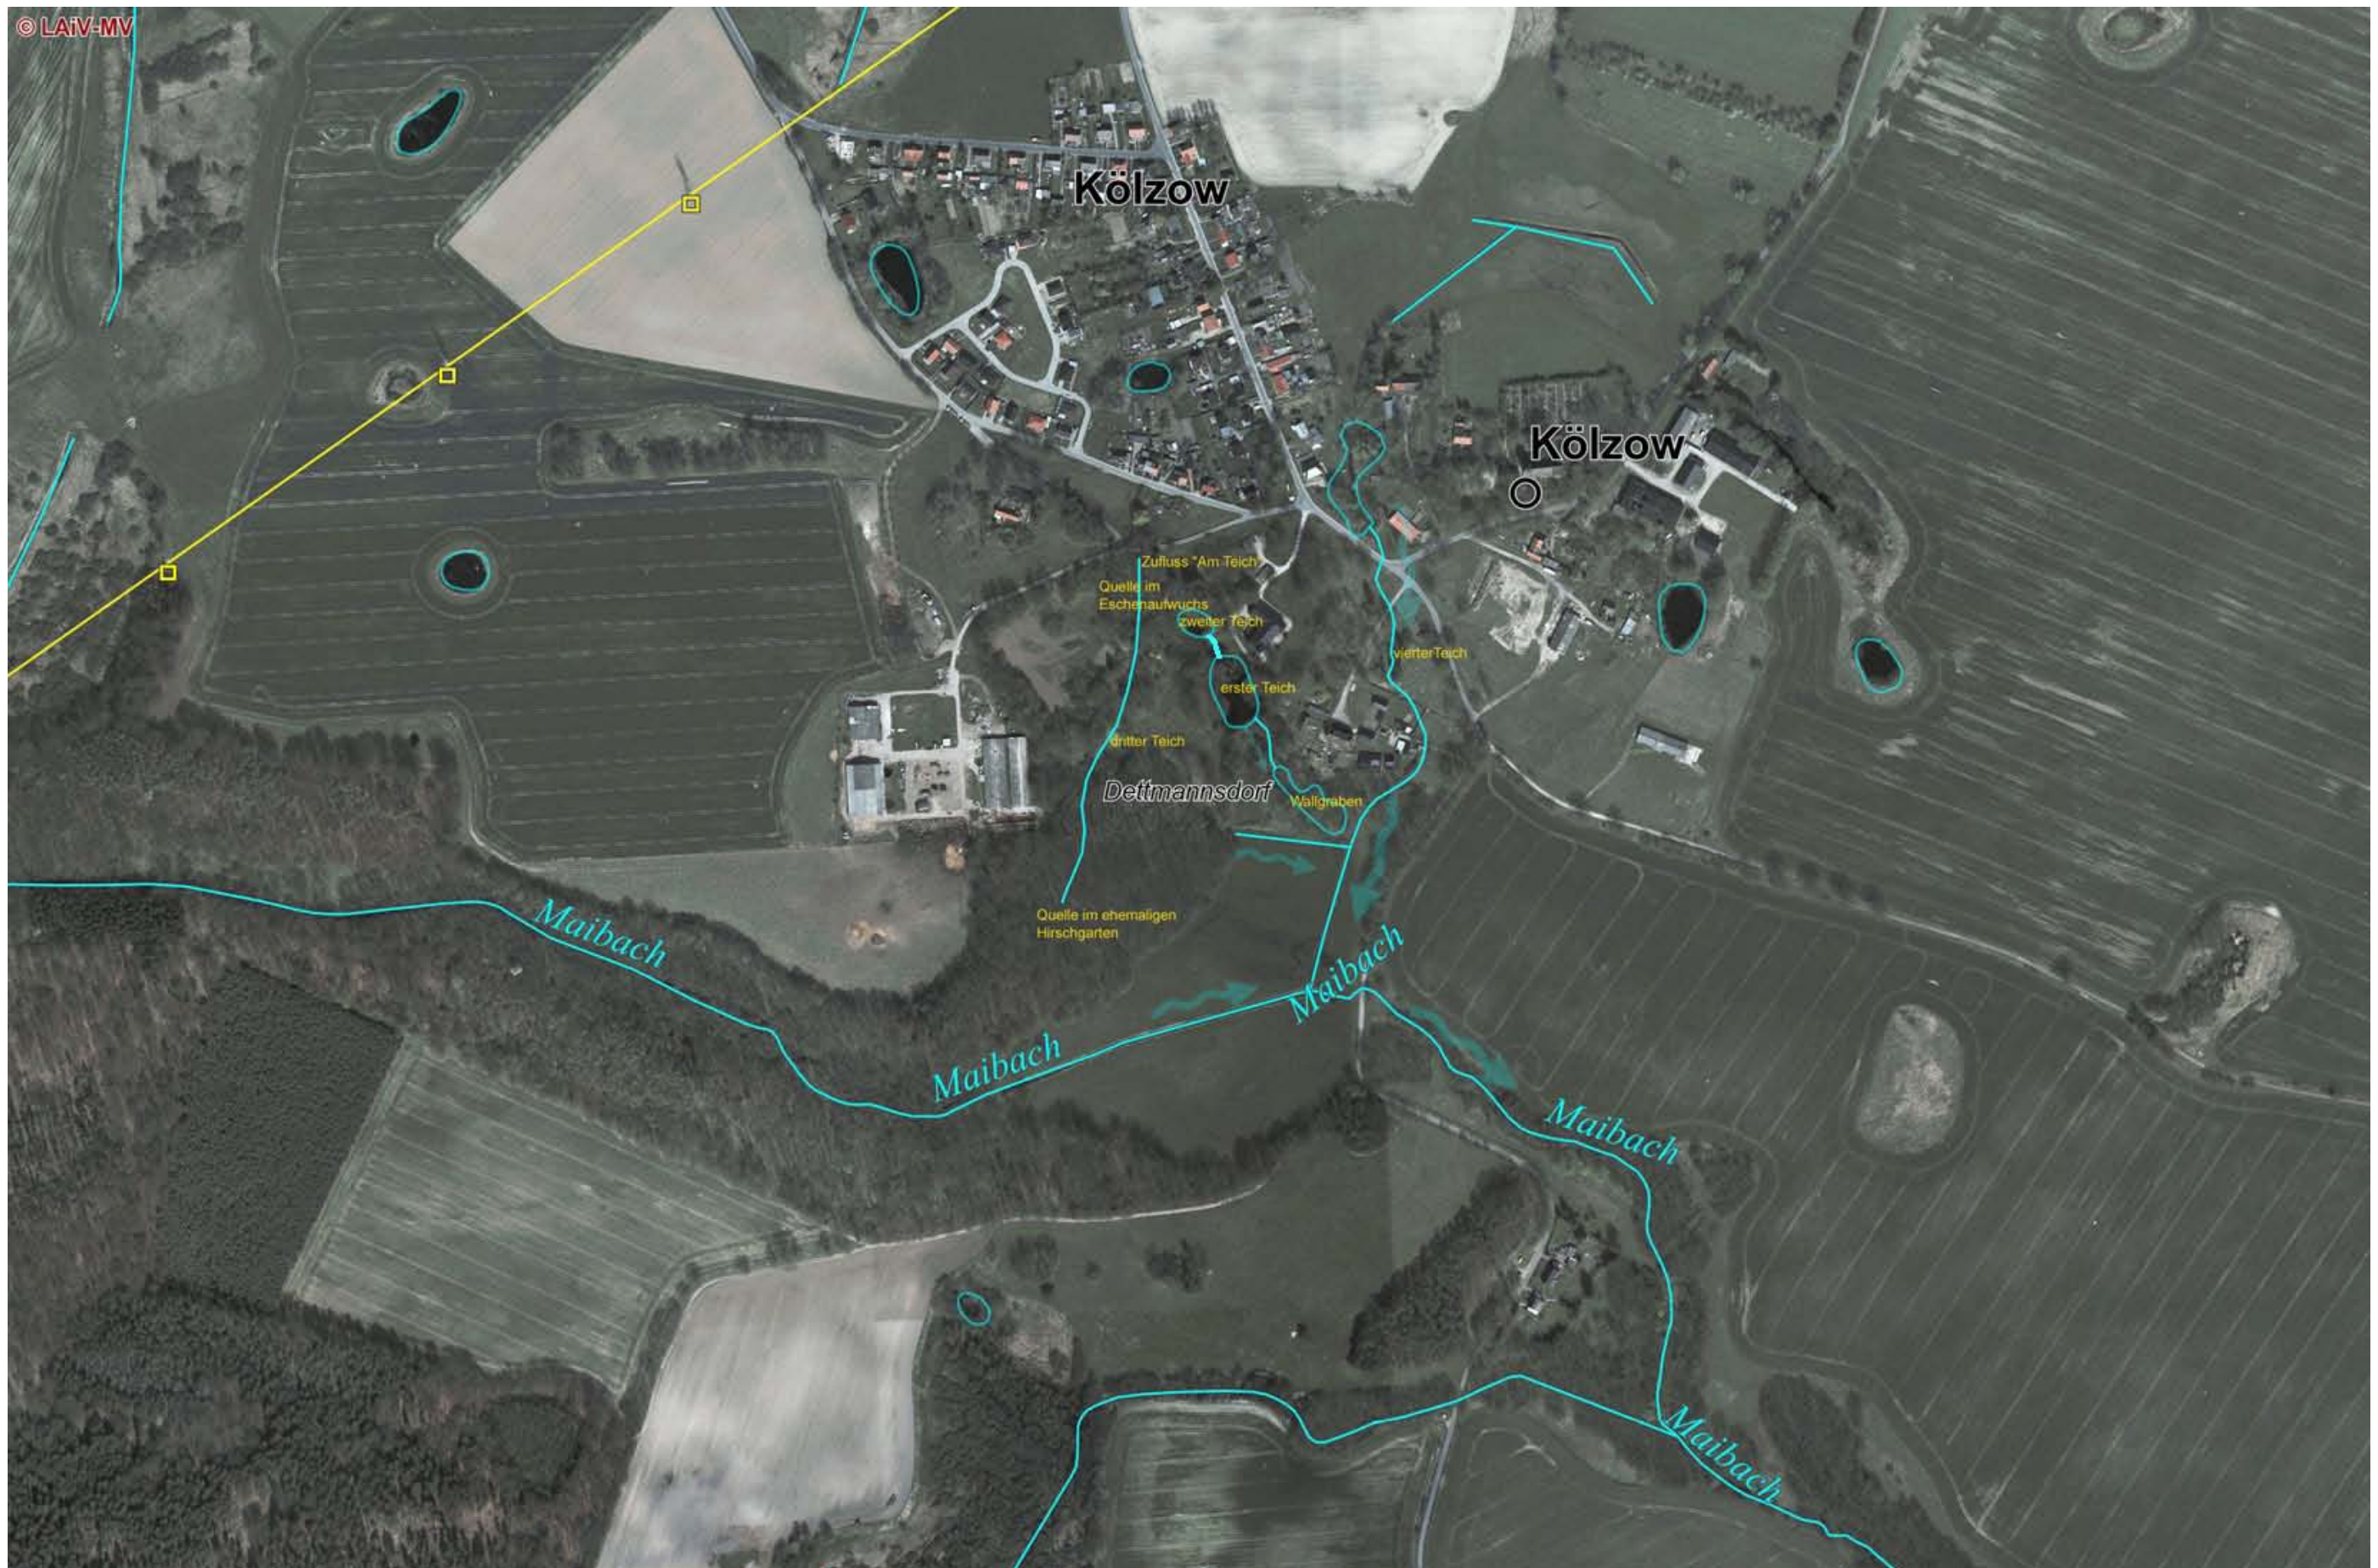
Abb. 72:: Übersicht Hydrologie und Fließschema

Der Wasserspiegel des ersten großen Teiches betrug am 18.04.2010 3,95 m NN, der des zweiten kleinen Teiches am 19.04.2010 5.25 m NN.

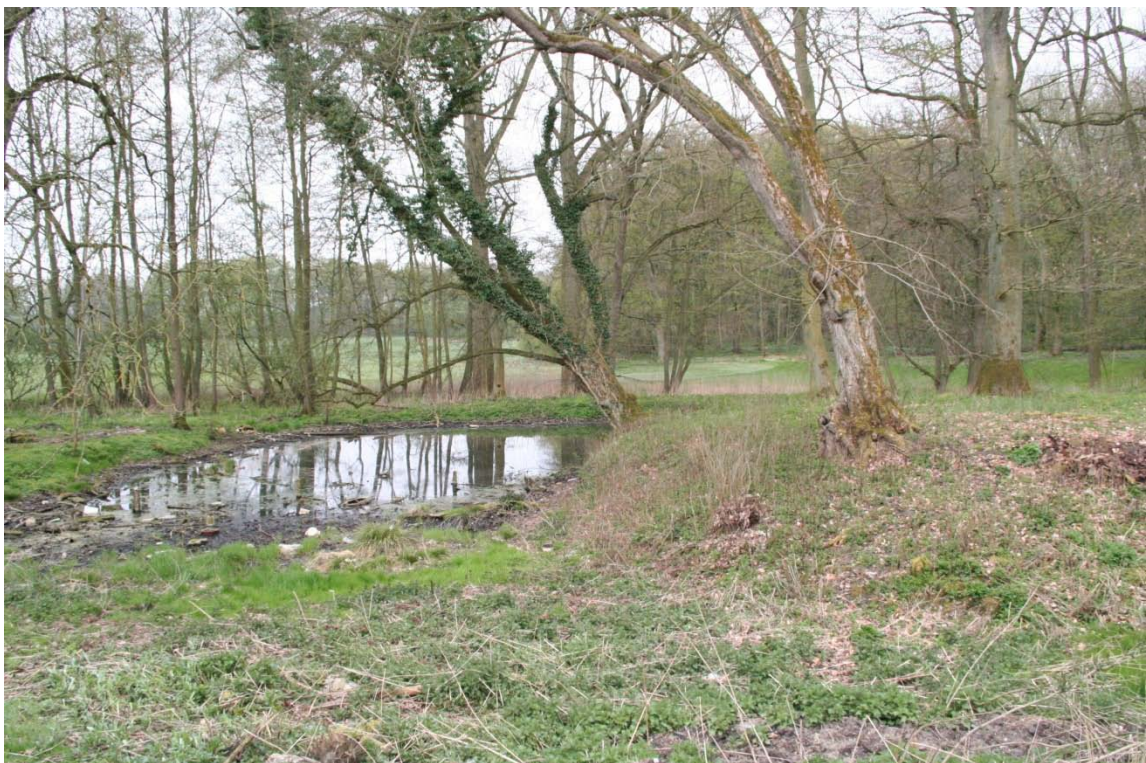
Der Wallgraben (*Abb. 73*) im südwestlichen Bereich wird durch einen Überlauf im ersten Teich gespeist. Das vermutete Vorkommen der Rotbauchunke, eine streng geschützte Art nach Bundesnaturschutzgesetz, spielt beim weiteren Umgang mit dem Wallgraben eine überaus wichtige Rolle. Hier sind sicherlich die nötigen Untersuchungen einzuleiten.

Der erste Teich weist eine Höhe von 6,46 m NN an der Böschungsoberkante auf und fällt Richtung Südosten weiter um 2.07 m auf 4.39 m NN. Der Wallgraben weist eine Höhe von 3.19 m NN an der Böschungsoberkante auf und fällt dann weiter Richtung Südosten auf 2,05 m NN.

Abb. 73. ehemalige Wallanlage / wasserführender Wallgraben

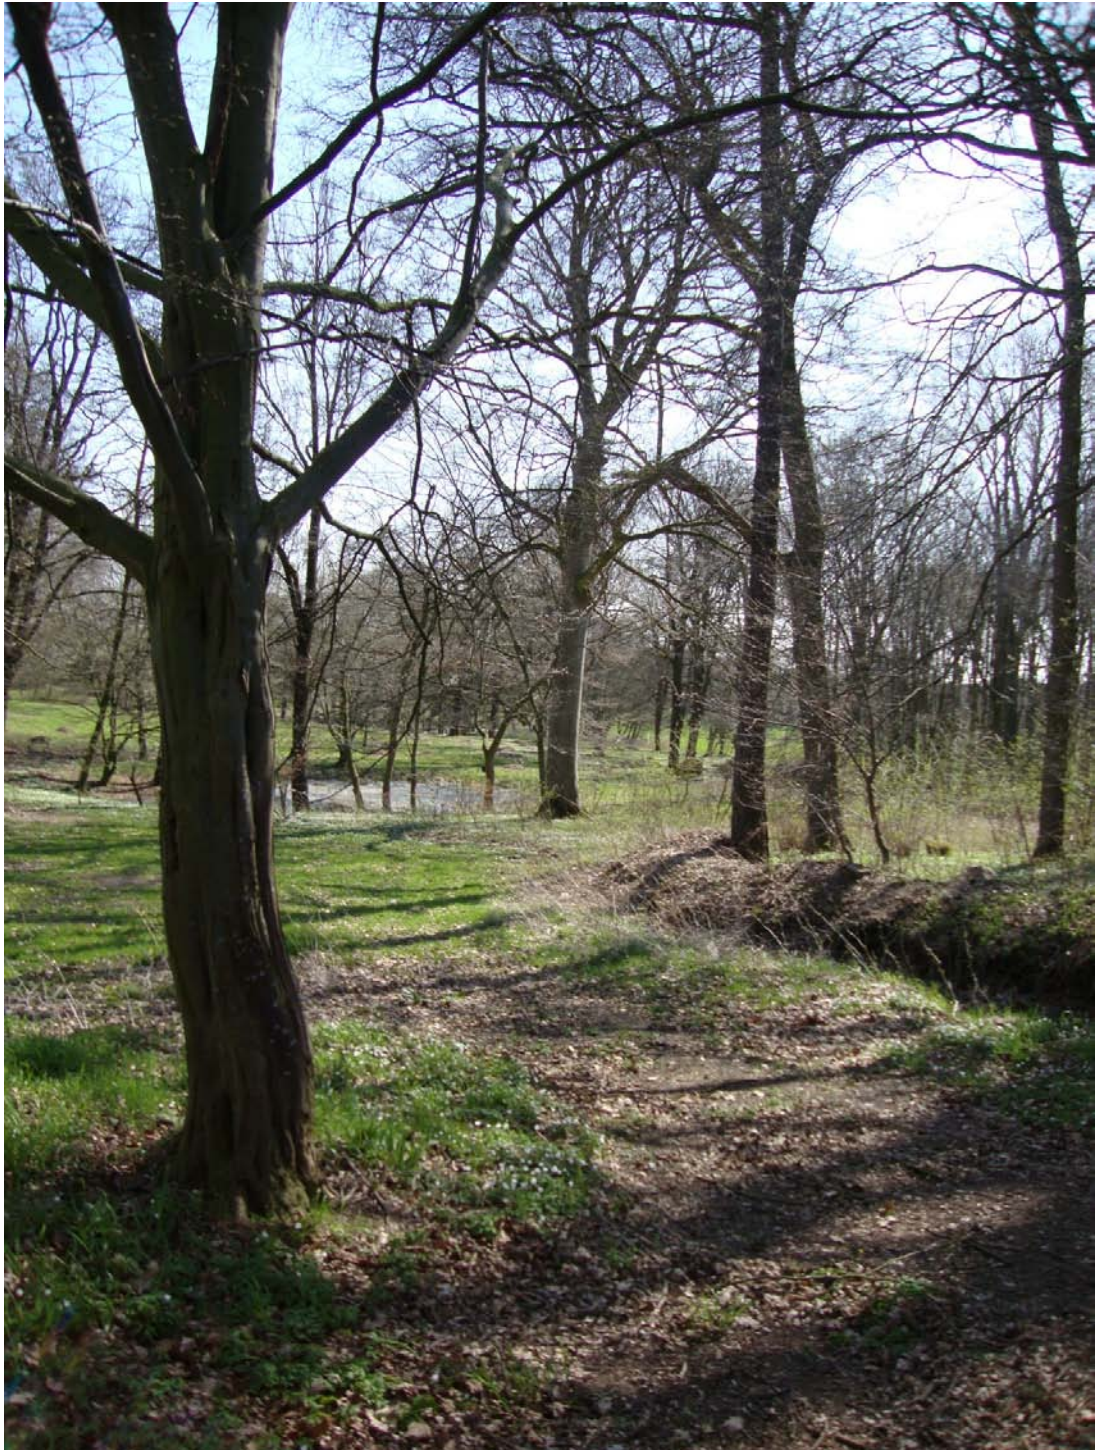
Ein dritter kleinerer Teich (*Abb. 74*) (gemessener Wasserspiegel am 18.04.2010 7,05 m NN) befindet sich in südwestlicher Lage in der Parkanlage. Es wurde kein Zu- oder Abfluss festgestellt. Laut Geoportal Mecklenburg – Vorpommern und dem Wasser- und Bodenverband „Recknitz- Boddenkette“, Ribnitz Damgarten (*Teil II / Anhang 2/ Plan 20*), wurde eine Verrohrung in diesem Bereich angegeben. Sie beginnt an der Quelle im Eschenaufwuchs, fließt über den dritten Teich und endet an einer Quellsituation im ehemaligen Hirschgarten (*Abb. 75, S. 81*).

Abb. 74: dritter Teich im hinteren Bereich

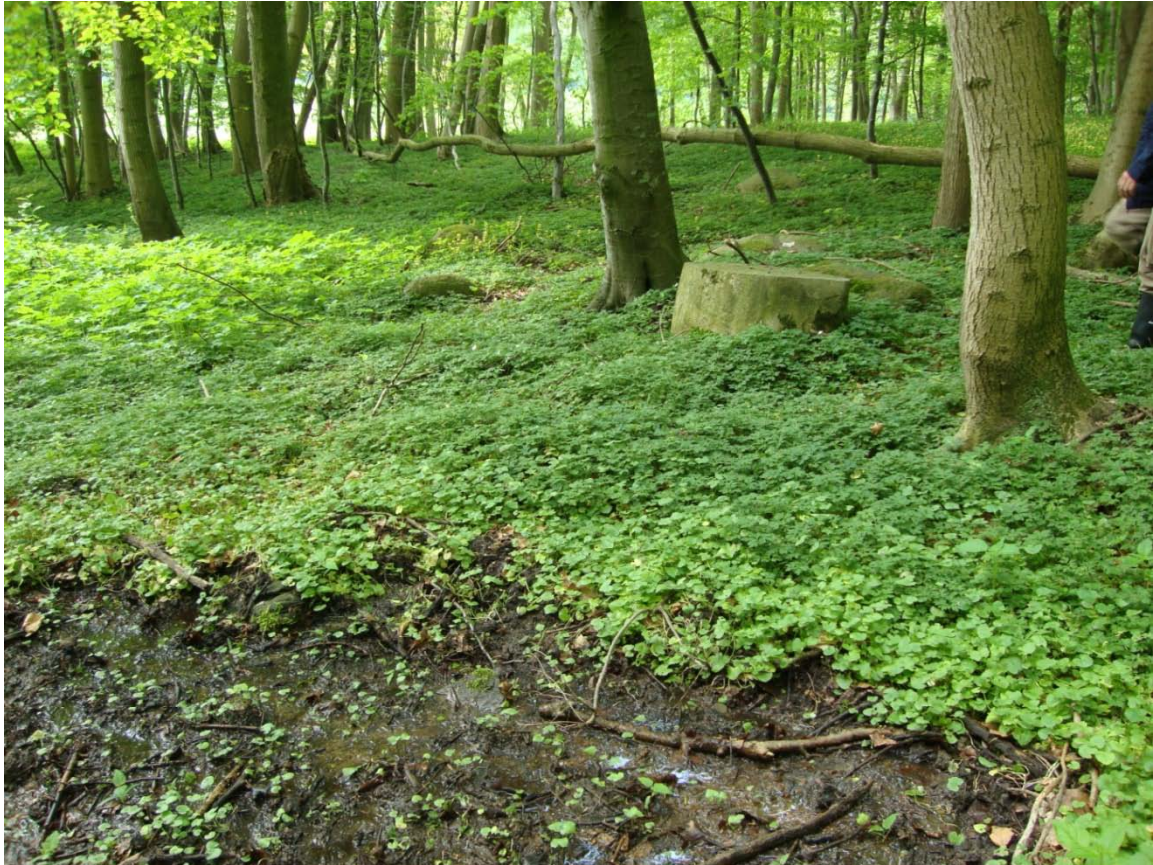
Abb. 75: Quelle mit Quellstein im ehemaligen Hirschgarten

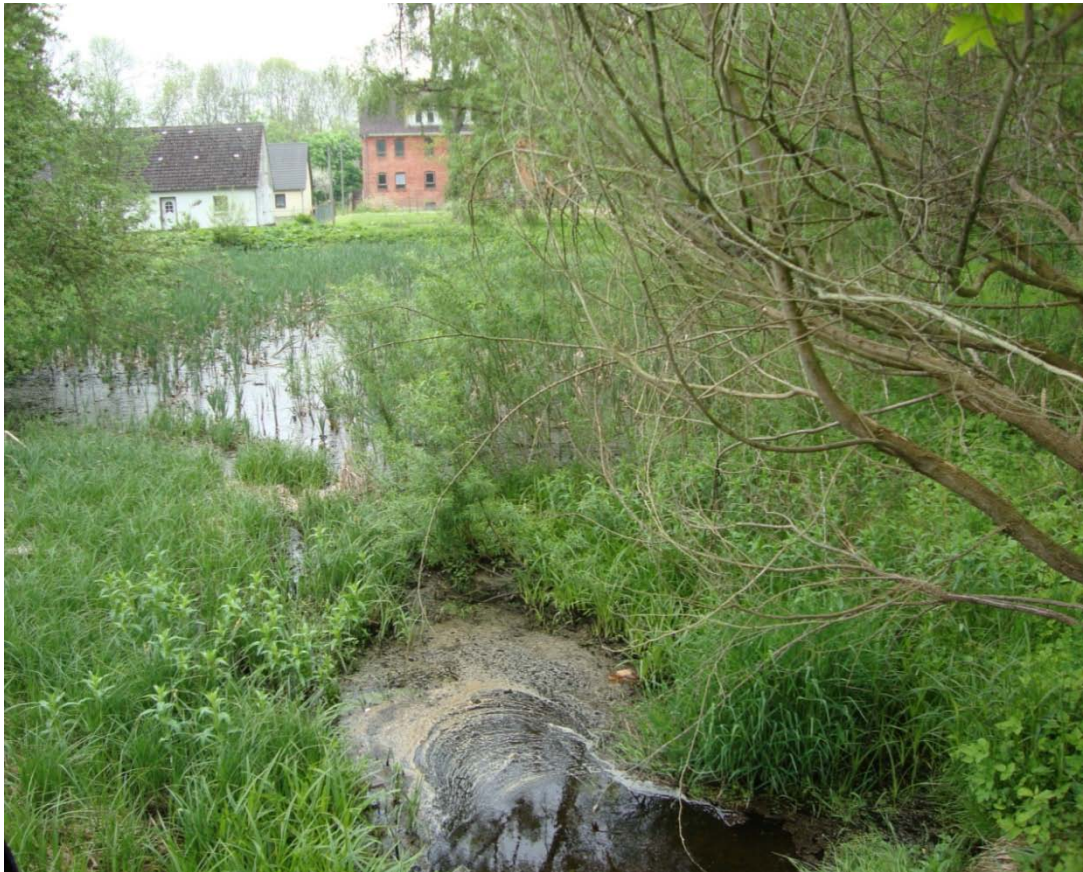
Der Maibach hat seinen Ursprung südlich von Dettmannsdorf und fließt dann als Zufluss, südöstlich von Dudendorf, in die Recknitz. Im Kölzower Landschaftspark fließt der Maibach durch die Wiese im Süden der Anlage. Er hat drei Arme und fließt in ostwärts weiter Richtung Ehmendorf. Von Norden kommend, speist er einen vierten Teich (*Abb. 76, S. 83*) auf dem Gelände (nördlich des ehemaligen

Abb. 76: vierter Teich, nördlich des ehemaligen Wirtschaftsgebäudes

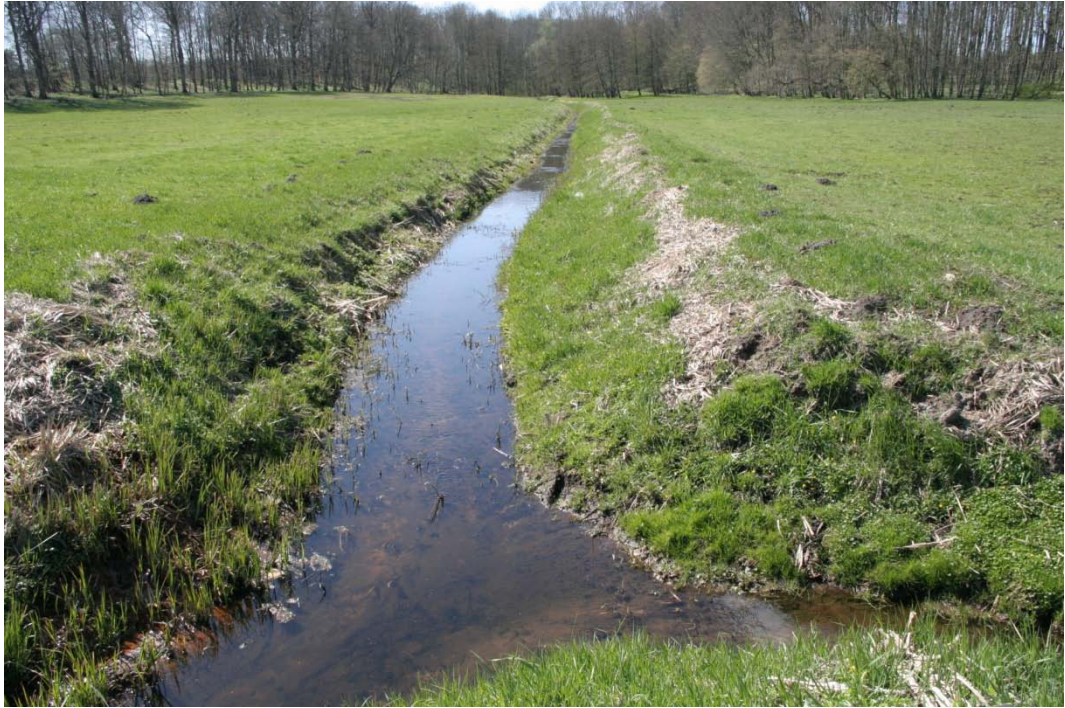
Die gemessenen Höhen im April 2010 gaben einen Aufschluss über das Fließverhalten des Maibachs. Im Westen wurde eine Höhe von 1,22 m NN auf dem Grund des Grabens gemessen. Der vermessene nördlichste Bereich des Maibachs, befindet sich südlich des Wallgrabens mit einer Höhe von 1,51 m NN. Der südliche Treffpunkt aller drei Arme (*Abb. 77, S. 84*) auf der Wiese hat eine Höhe von 0,06 m NN.

Abb. 77: Maibach, südliche Gabelung

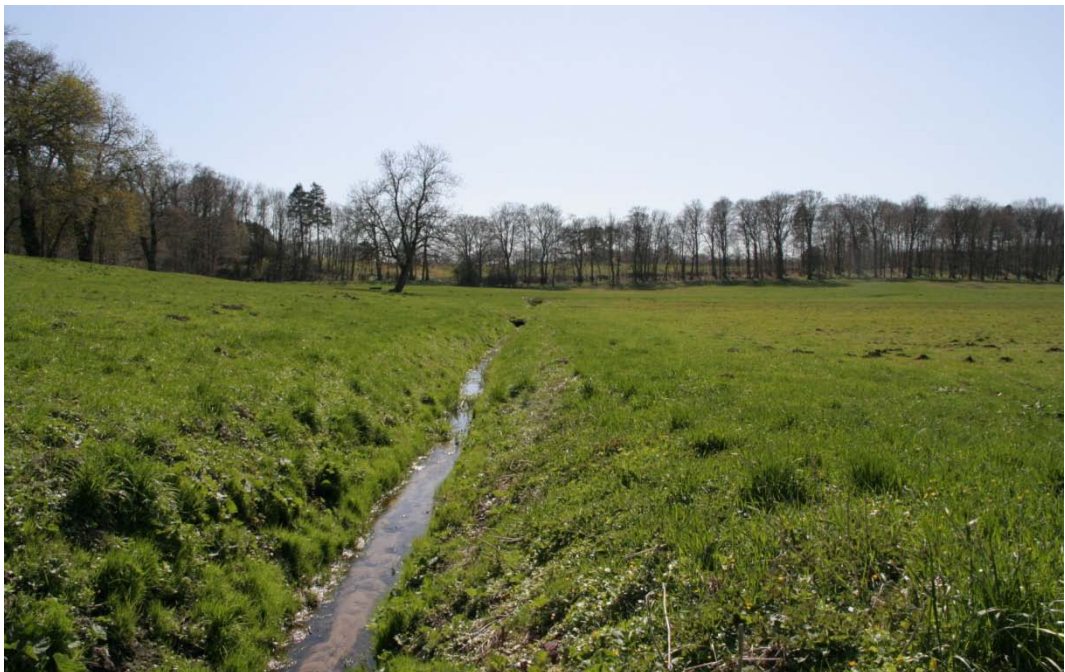
Abb. 78: Maibach, Blick Richtung Süden

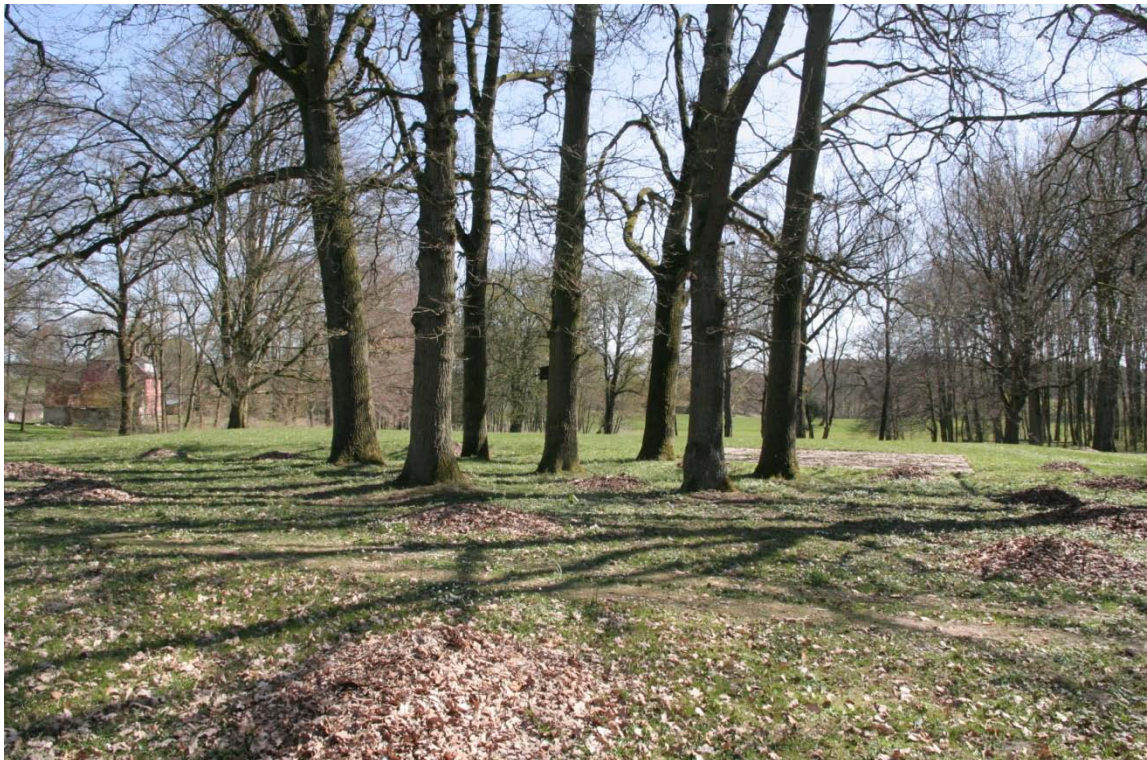
Ein Eichenclump (*Abb. 79*) ist auch in Kölzow zu finden. Auf einer kleinen Anhöhe, mitten im Park, wachsen sieben *Quercus robur* (Stieleiche). Verzeichnet sind die Eichen schon 1769 auf der Breckenfelder Direktorialkarte "Charte von dem Adlichen Guthe Kölzow".

Abb. 79: Eichenclump im Park

In der Nähe des Clumps lag auch der damalige Tennisplatz der Familie Sigismund. Das ungefähre Alter der Eichen liegt im Durchschnitt bei ca. 150 Jahren. Durch Enge und Lichtmangel wachsen Bäume in Clumps deutlich langsamer. Die Vermutung besteht also, dass die Eichen älter sind. Durch Bohrungen wäre ein genaues Alter feststellbar. Jedoch wird angenommen, dass die Eichen unter von Prollius neu

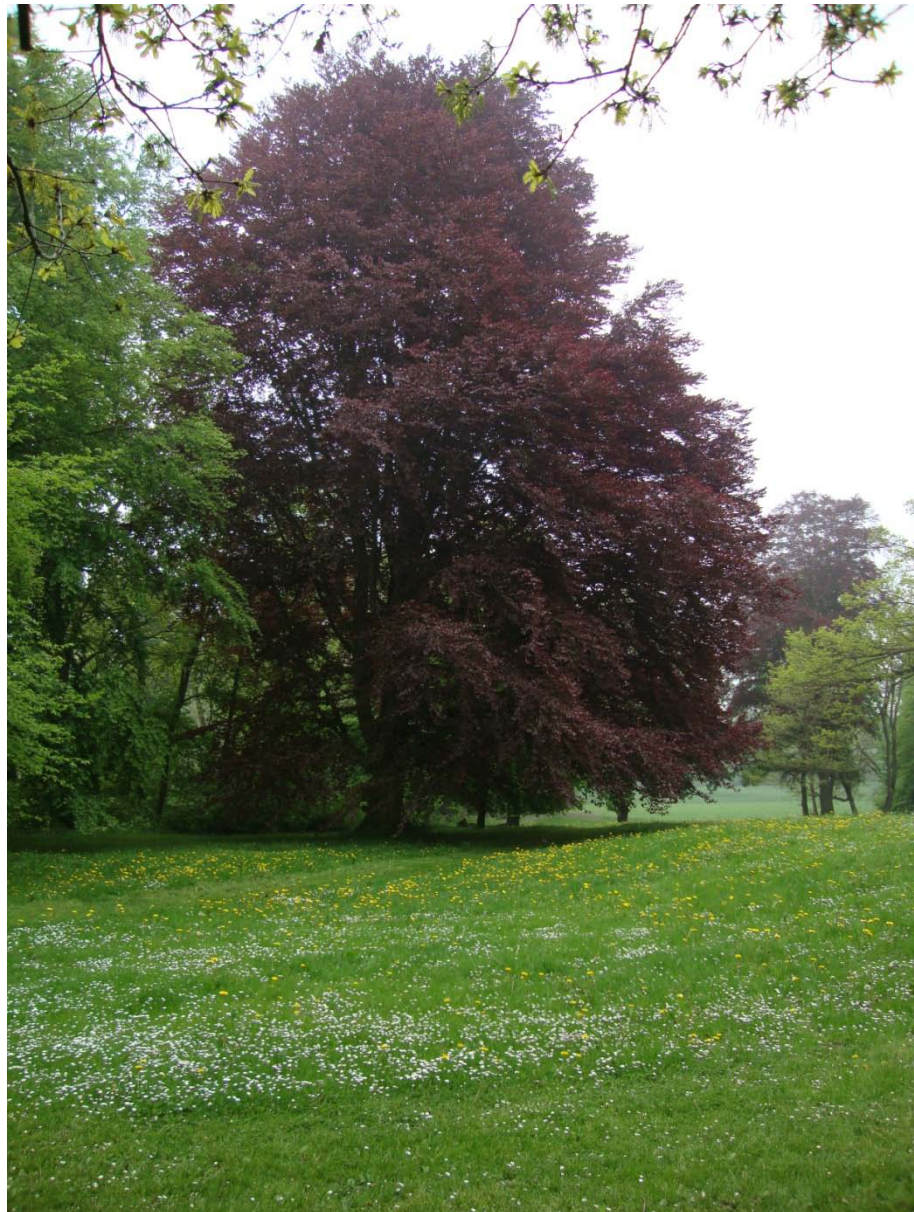
Überdies befinden sich in der Kölzower Parkanlage zwei *Fagus sylvatica* f. *purpurea* (Blutbuchen) (*Abb. 80*) mit einem geschätzten Alter von 215 Jahren und 190 Jahren, sowie eine *Fagus sylvatica* f. *pendula* (Trauerbuche) mit einem vermuteten Alter von ca. 150 Jahren. Neben diesen Arten von Buchen kommen auch die *Fagus sylvatica* (Rotbuche) und die *Carpinus betulus* (Hainbuche) vermehrt vor.

Abb. 80: Blutbuche im Park, im Hintergrund rechts eine weitere Blutbuche

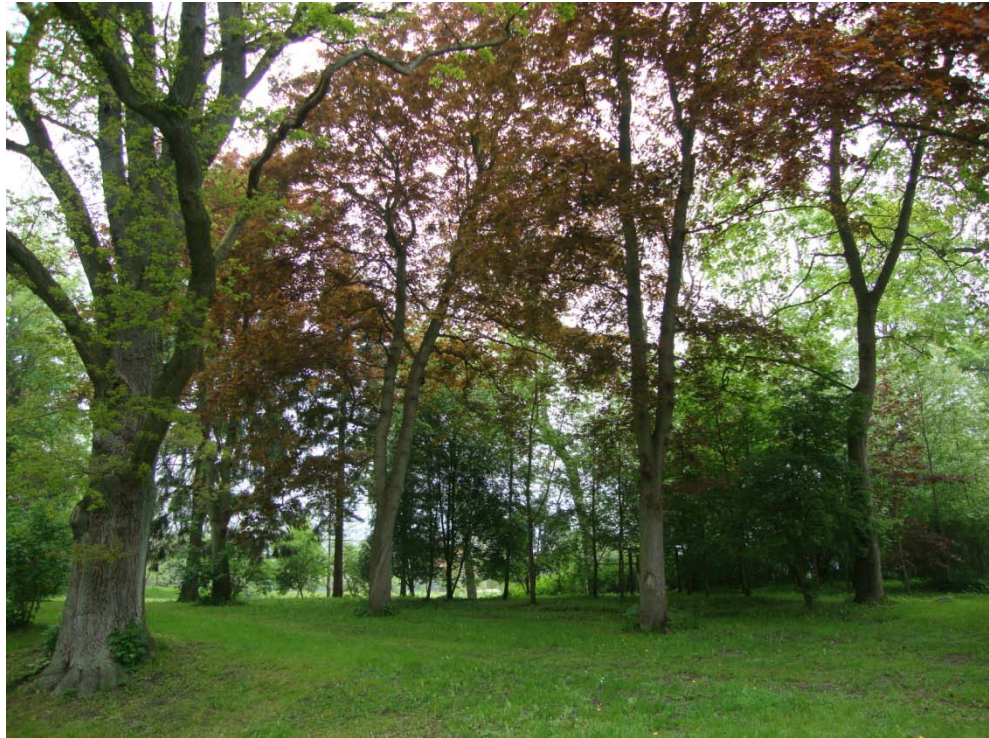
Abgesehen von *Acer campestre* (Feldahorn) und *Acer platanoides* (Spitzahorn), ist der *Acer platanoides* „Schwedleri“ im Kölzower Park vertreten. Die Allee von *Acer platanoides* „Schwedleri“, wurde um 1900, entlang des Privatweges der Familia von Prollius, Richtung Dettmannsdorfer Bahnhof gepflanzt. Die Allee (Abb.81) ist heute noch in Teilen erhalten.

Abb. 81: *Acer platanoides* "Schwedleri" (rotlaubig)

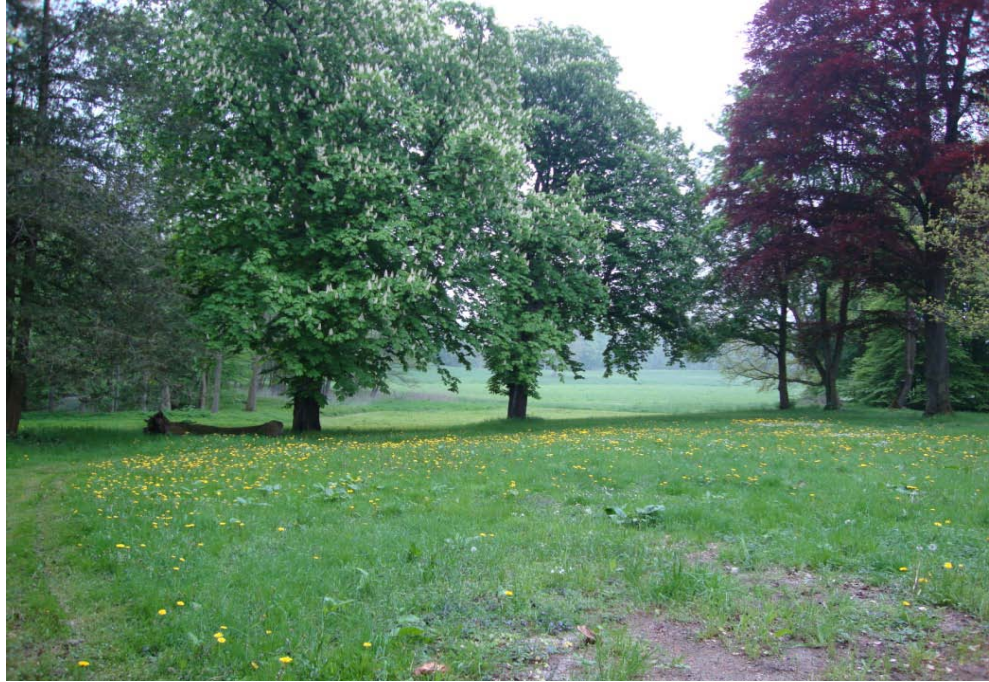
Die *Aesculus hippocastanum* (Rosskastanie) zählt ebenfalls zu einem typischen Gehölz in einer Parkanlage. Ihr Blühaspekt machte sie für Gartenkünstler und – Gestalter zu einem attraktiven Baum. In Kölzow gibt es die weiß blühende Rosskastanie (Abb. 82, S. 89).

Abb. 82: weißblühende Rosskastanie und Blutbuche

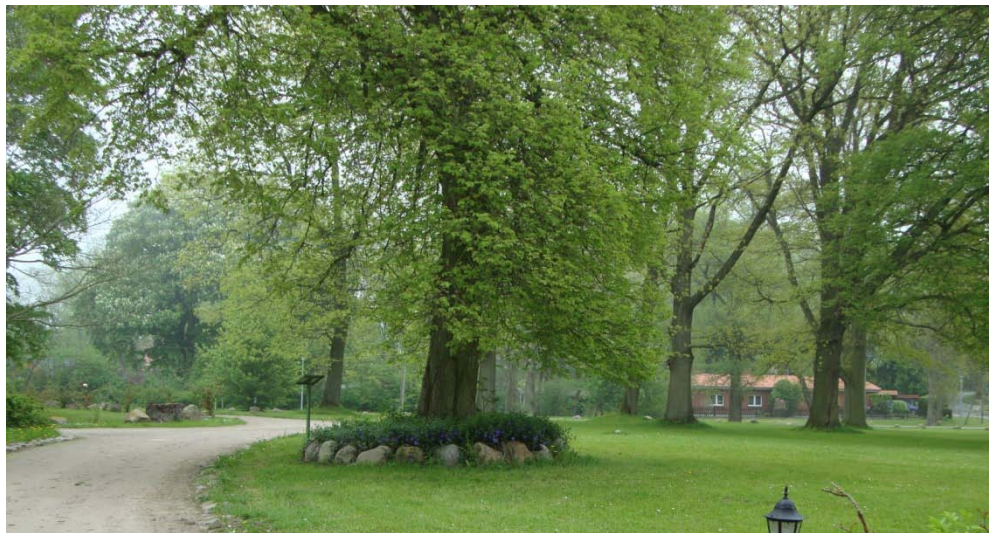
Auch die *Tilia cordata* (Winterlinde) befindet sich in jeder größeren oder kleineren einheimischen Parkanlage. Auf dem Gut Kölzow wird die Winterlinde im vorderen Bereich, von einer umrandenden Feldsteinmauer eingefasst (Abb. 83, S. 89), ebenso eine Kastanie. Die Einfassungen werden mit entsprechenden, jahreszeitlichen Wechselbepflanzungen versehen.

Abb. 83: Winterlinde in Feldsteineinfassung

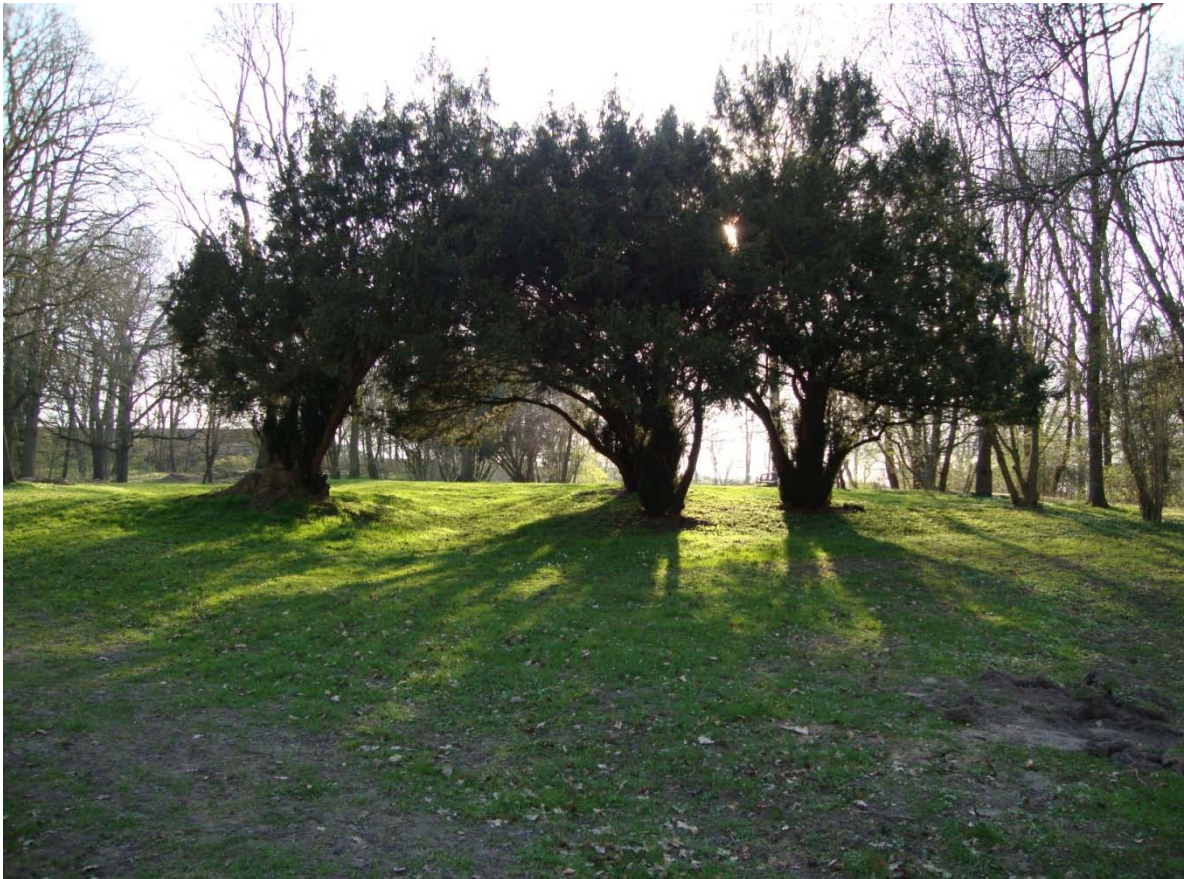
Neben den Laubgehölzen kommen auch einige Nadelgehölze vor. *Picea abies* (Gemeine Fichte), eine *Abies concolor* (Colorado Tanne), *Larix decidua* (Europäische Lärche), sowie *Thuja occidentalis* (Abendländischer Lebensbaum) und die vermehrte *Taxus baccata* (Europäische Eibe). Im Park wurde der *Taxus baccata*, als Gestaltungselement, für einen Durchgang/ Zugang (*Abb. 84*) zum ehemaligen Küchengarten und als Rahmung für den ehemaligen Haupteingang des Herrenhauses eingesetzt.

Abb. 84: Taxus baccata, Durchgang zum ehemaligen Küchengarten

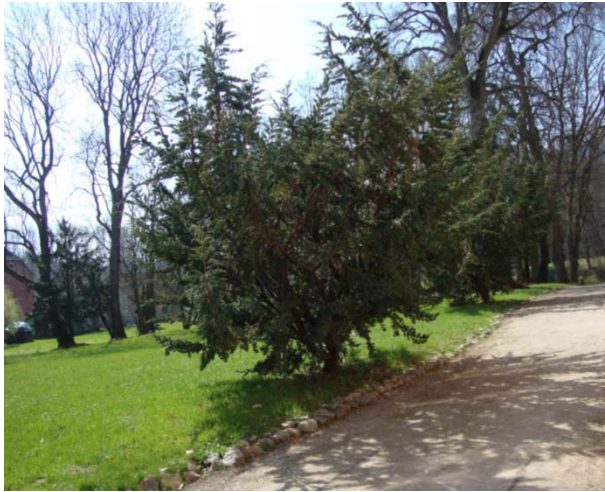
Durch heute noch vorhandene *Taxus baccata* (Europäische Eibe) (Abb. 91) bekam der ehemalige Haupteingang (heute Terrasse) einen Rahmen. Wiederzufinden sind die Eiben an einer weiteren Stelle im ehemaligen Zufahrtsbereich, südlich der Ausfahrt. Heute zusammengewachsen mit Eschen.

Abb. 91: *Taxus baccata* vor heutiger Terrasse

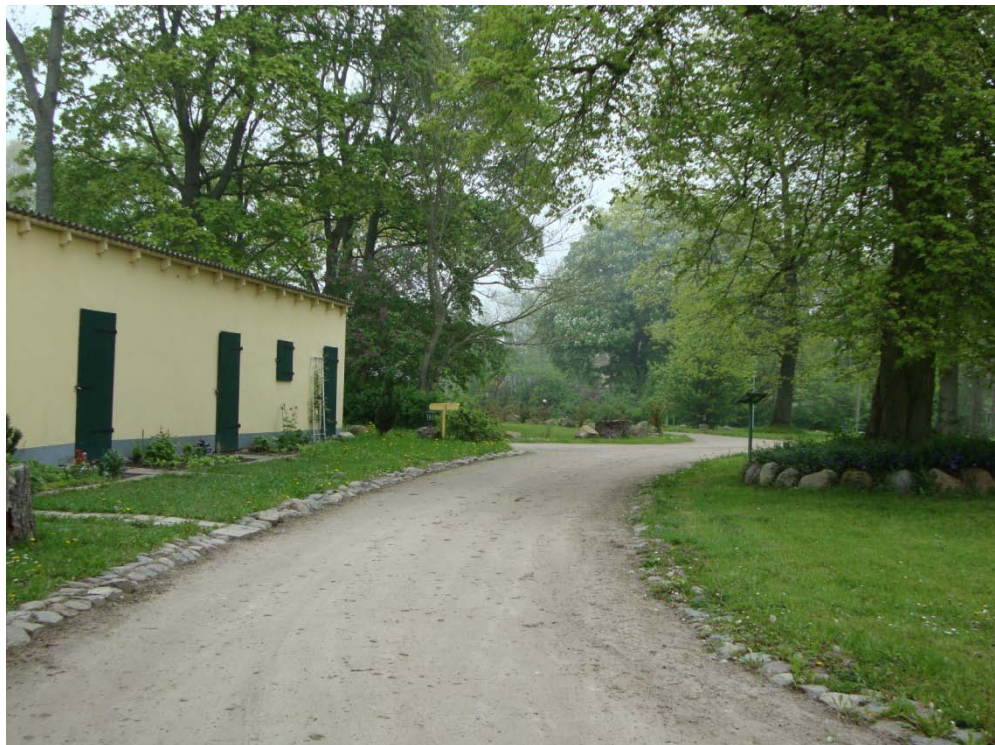
Die Zu- und Ausfahrt sind in der heutigen Zeit nicht mehr erkennbar, jedoch die mögliche Ausfahrt erahnbar. Im Zuge der Sanierung von Familie von der Lüche 2001, wurde der Haupteingang an die nördliche Gebäudekante gesetzt. Es gibt eine Zufahrt bis zum Herrenhaus in Form von einer wassergebundenen Wegedecke (Abb. 92) mit einer doppelten Kopfsteinpflastereinfassung, an beiden Seiten. Der Weg führt hierbei einmal um das Herrenhaus, dort als begehender Weg.

Abb. 92: heutige Zu- und Ausfahrt zum Herrenhaus
