Bachelorarbeit

Gut Kölzow

Historie
Vermessung
Bestand

Studiengang Landschaftsarchitektur und Umweltplanung
Schwerpunkt Freiraum- und Objektplanung
SS 2010 / 6. Fachsemester

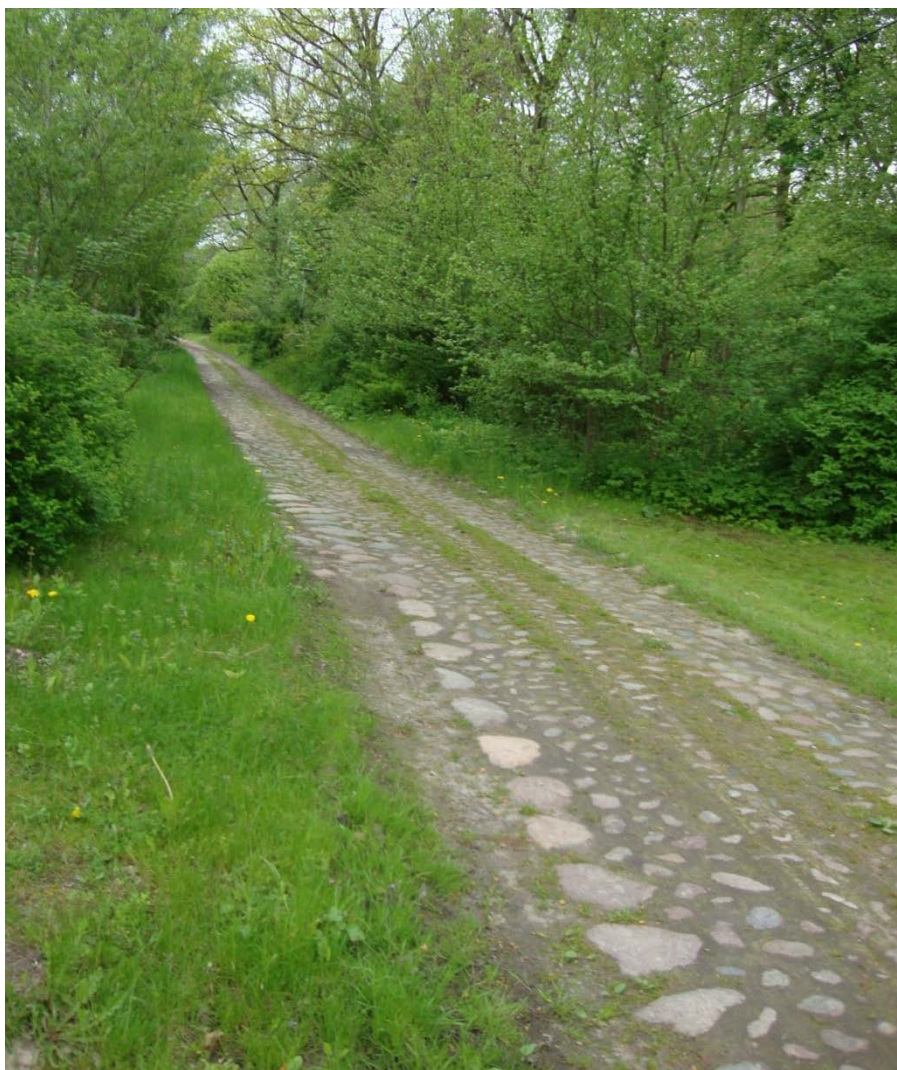
Abb. 93: ehemalige Zufahrt, Kopfsteinpflaster

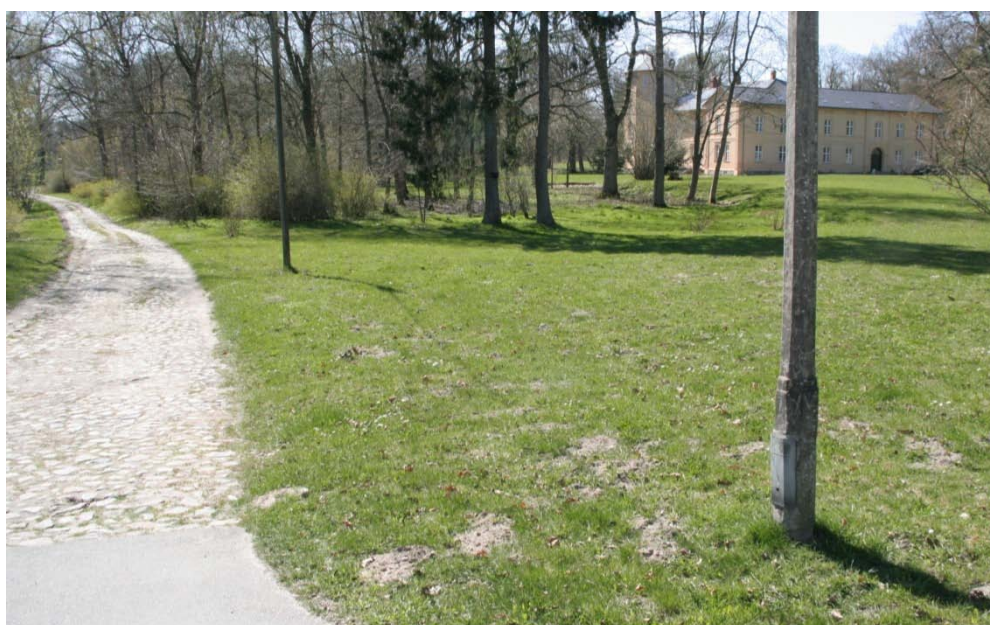
Abb. 94: ehemalige Zufahrt, Kopfsteinpflaster

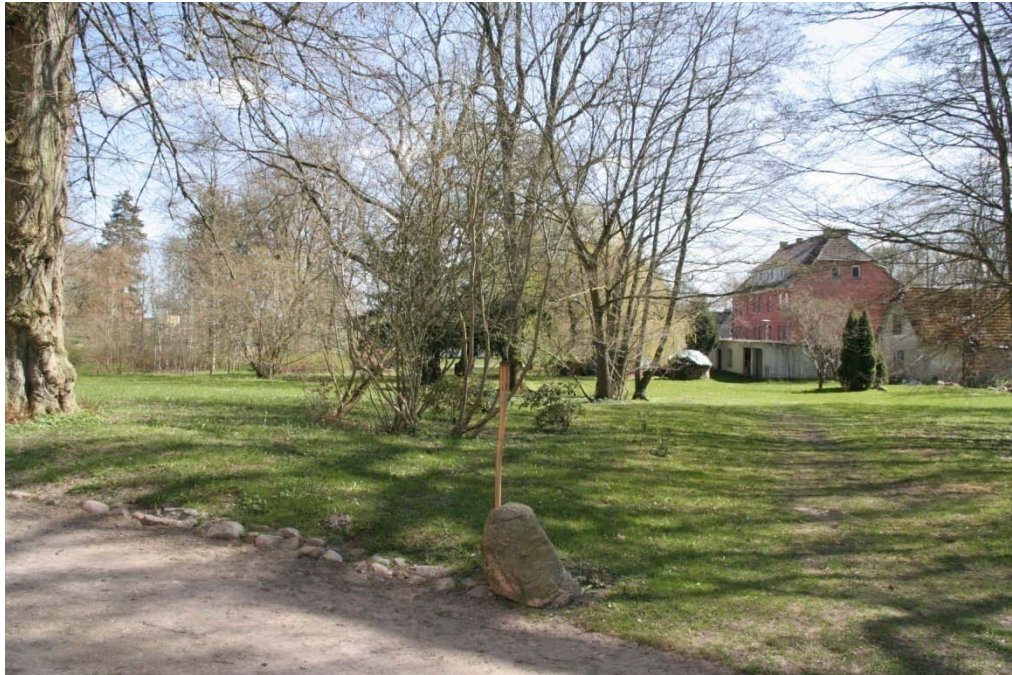
In Kölzow sind Findlinge aufgefallen, die womöglich eine Begrenzung der alten Ausfahrt darstellen(Abb. 95).

Abb. 95: Findling, mögliche Begrenzung alte Ausfahrt

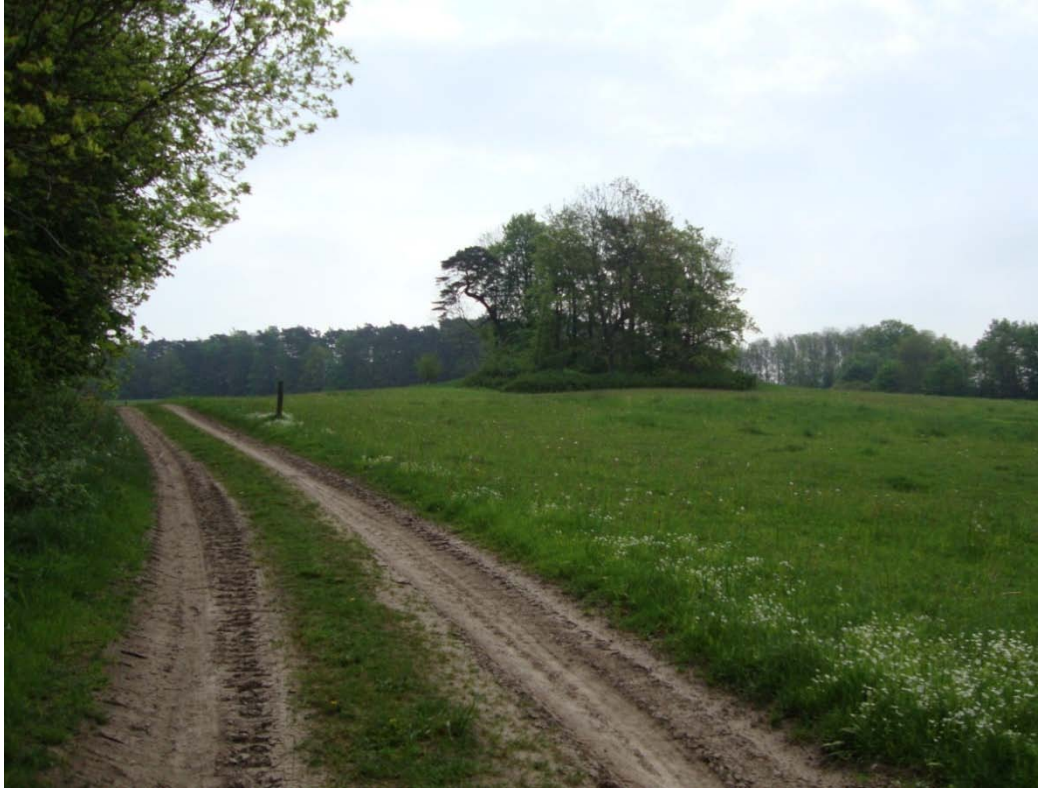
Im Süden des Parks führt ein unbefestigter Weg (Abb. 98) entlang, heute ein Teil des Pilgerweges Via Baltica – Der baltisch-westfälische Jakobsweg, der von Osnabrück nach Usedom führt.

Abb. 98: unbefestigter Weg im Süden, Blick Richtung Osten (Huenengrab)

Der Weg gibt den Blick auf Teile der Parkanlage frei, wobei man das Herrenhaus nicht erblicken kann. Ein wichtiger Sichtbezug hier ist das Huenengrab mit dem Blick in die Landschaft, zu erkennen sind nun auch zwei Kiefern, neben dem Grab, die wahrscheinlich auf die Gestaltung der Familie von Prollius zurückgehen. Heute wird der Weg neben der Pilgernutzung für landwirtschaftlichen Verkehr genutzt.

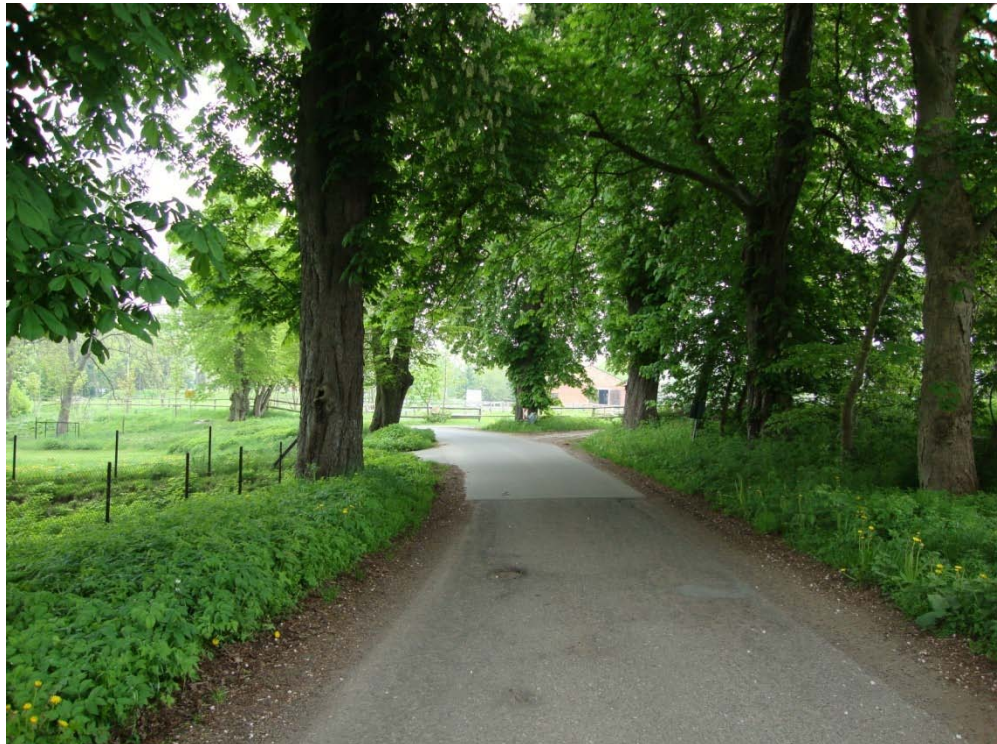
Vom Pilgerweg und Kölzower Chaussee zu einem weiteren wichtigen Punkt, ein Kreuzungsbereich mit einer Kastanie (Abb. 100). Abfahrt von der Kölzower Chaussee nach „Zum Walde“.

Abb. 100: Kreuzung mit Kastanie, Blick Richtung Norden

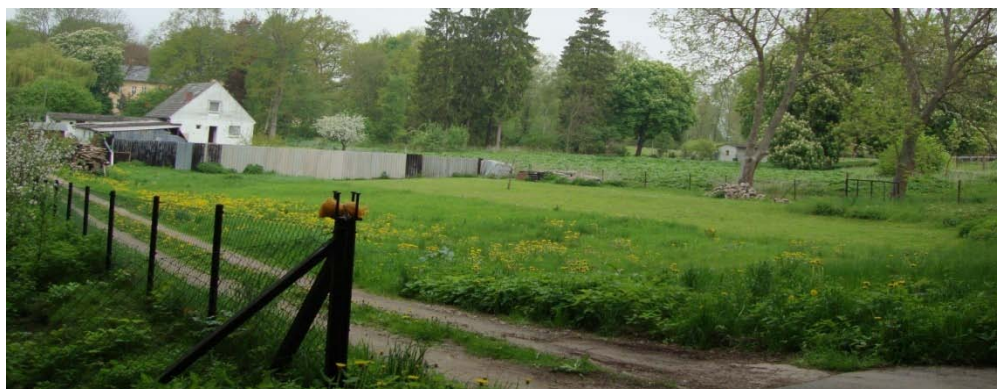
Interessant ist eine Abfahrt links (Abb. 101), die heute zu den Wohngebäuden führt. Früher hat sie womöglich als Verlängerung der gegenüberliegenden Straße gedient. Vielleicht eine Zufahrt zum Wirtschaftsteil des Gutes.

Abb. 101: Zufahrt Wohngebäude, Blick Richtung Westen

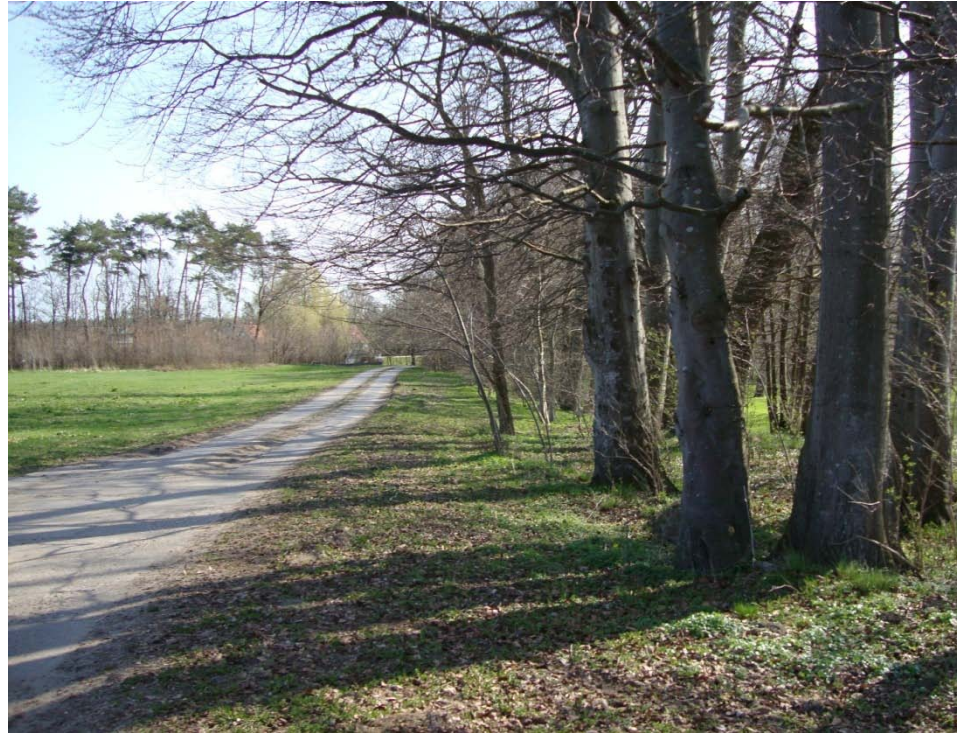
Abb. 103: Betonplattenweg, "Am Teich"

Die Kölzower Chaussee führt weiter Richtung Norden und geht zur Straße „ Am Park“ über. Diese kreuzt sich mit der Straße „Am Teich“, die dann die nordwestliche Grenze darstellte. Der Weg besteht aus Fahrspuren mit Betonplatten (Abb. 103). Weiter führt dann ein Weg in den Park, genauer in den ehemaligen Küchengarten. Hier wieder Findlinge zu finden, die womöglich eine Einfahrt / Ausfahrt markierten (Abb. 104).

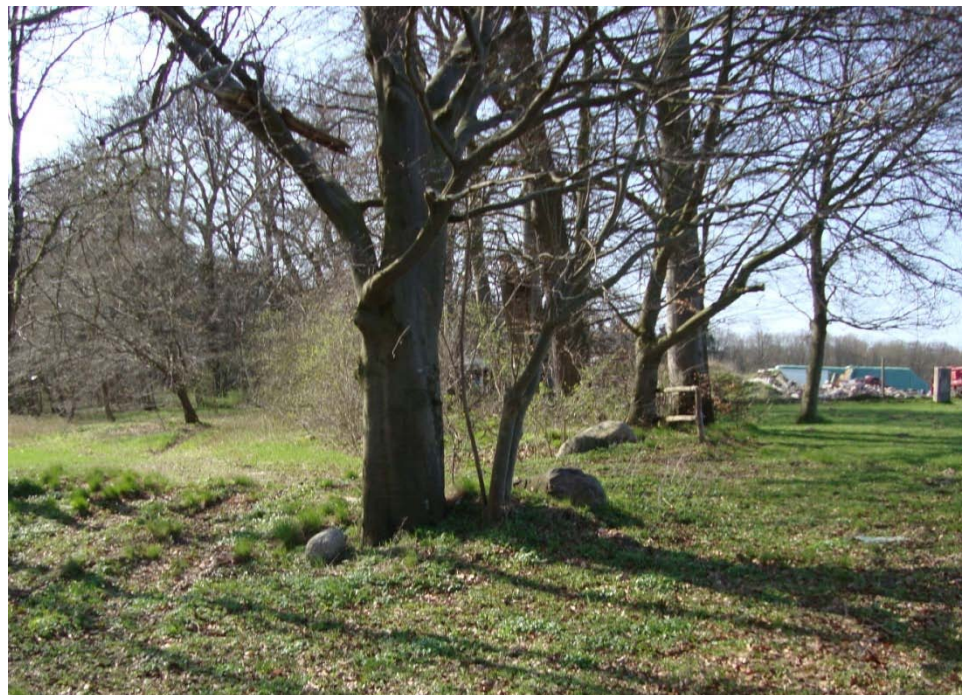
Abb. 104: Findlinge ehemalige Einfahrt Küchengarten

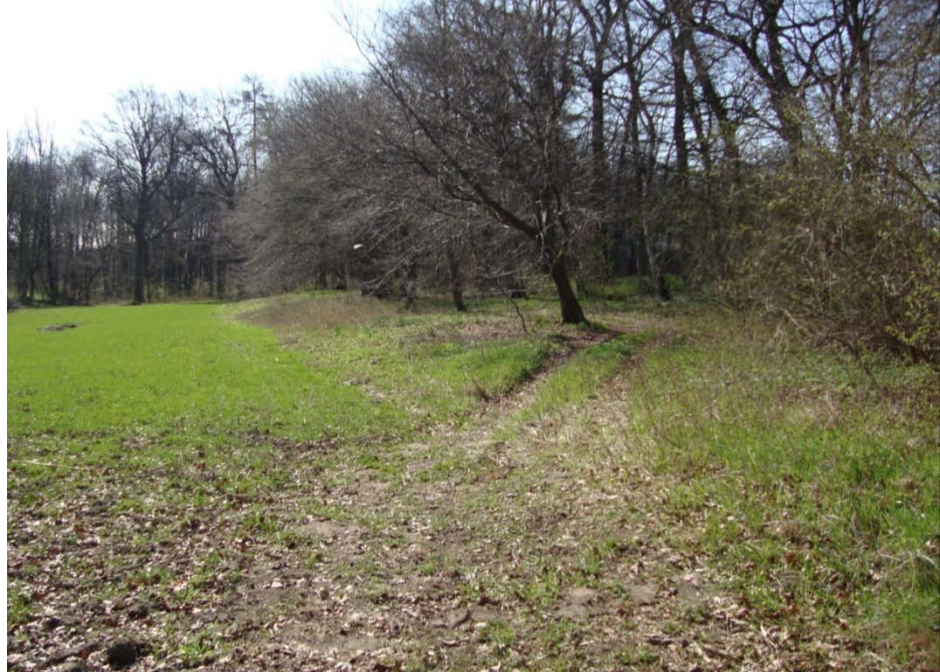
Der Weg (Abb. 105) führt oberhalb des Küchengartens entlang und wird heute von gut gewachsenen Hainbuchen eingefasst, früher womöglich eine gepflegte Hainbuchenhecke, die als Grenze zum Küchengarten fungierte, wie auch als Wetterschutz für die dahinter befindlichen Obstbäume und Küchenkräuter.

Abb. 105: unbefestigter Weg oberhalb der Hainbuchen

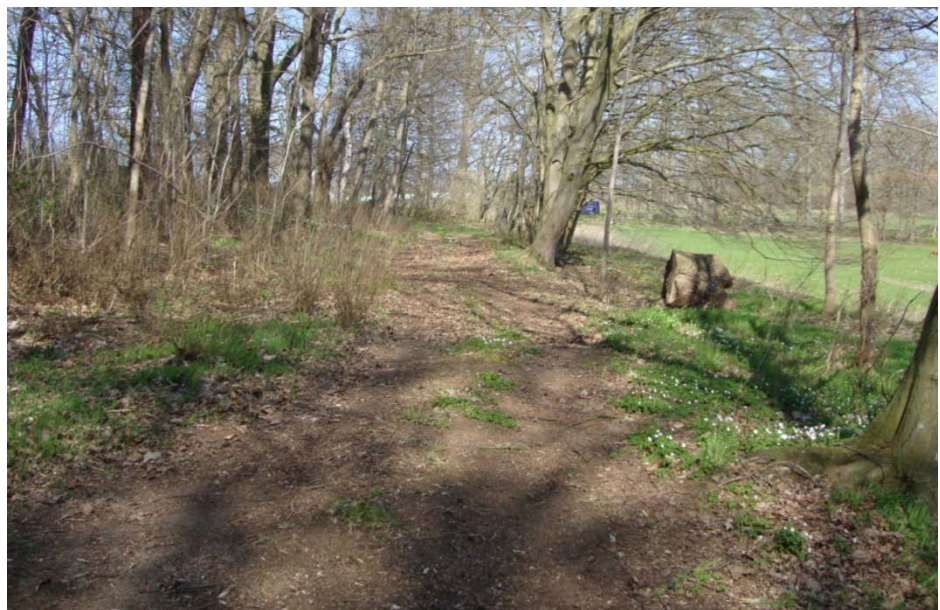
Von hier führt er weiter in den ehemaligen Hirschgarten, und Richtung Herrenhaus in den Park. In diesem Bereich endet der heute sichtbare Teil des Weges. Es müssten Suchgrabungen durchgeführt werden um den historischen Wegeverlauf genau rekonstruieren zu können.

Abb. 106: unbefestigter Weg im Küchengarten, rechts Hainbuchen

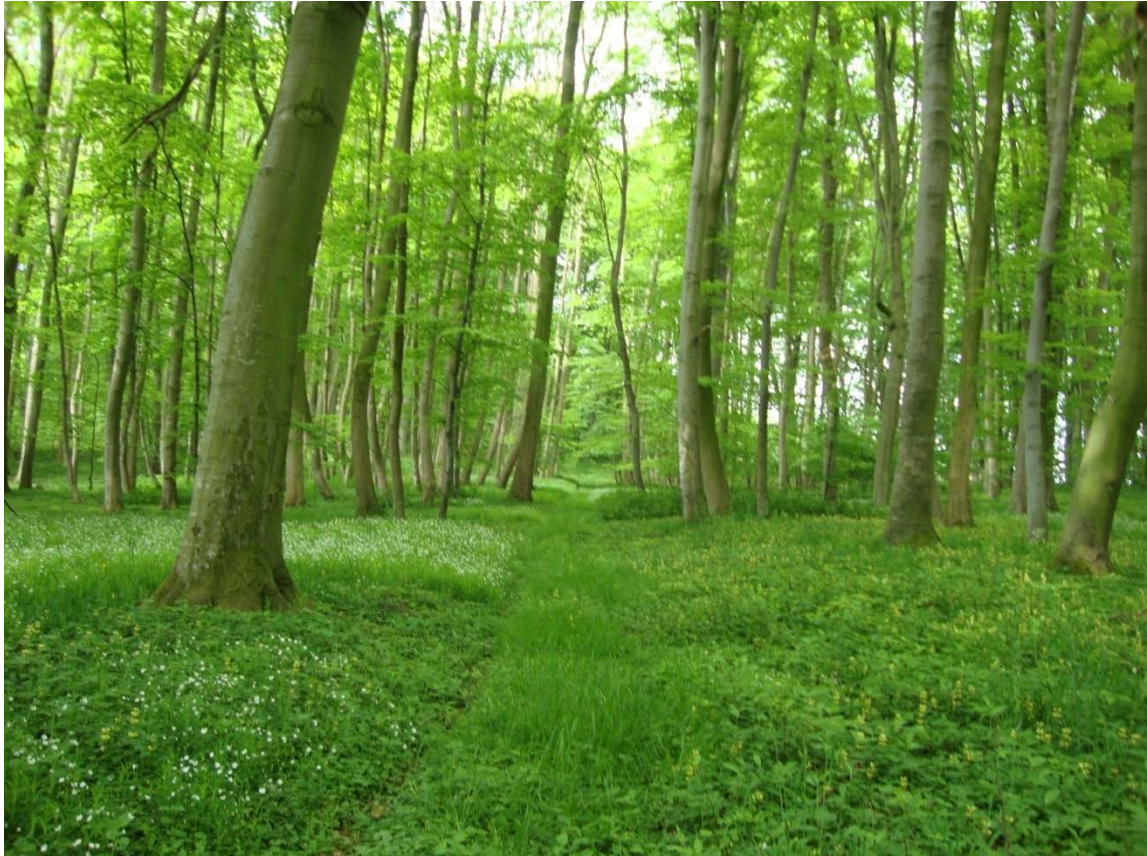
Im Kölzower Landschaftspark ist die historische Wegestruktur vermutbar, jedoch nicht deutlich genug um sie rekonstruieren zu können. Im ehemaligen Hirschgarten sind hingegen noch deutliche Wegeverläufe zu finden (Abb. 107).

Abb. 107: Weg im ehemaligen Hirschgarten

Hier gut zu erkennen ein deutlicher Unterschied in der Saumvegetation und Baumstruktur. Während der Weg durch eine Rasengesellschaft eingenommen wird, blühen am Wegesrand die typischen Vertreter der Krautschicht (Buschwindröschen und Schöllkraut).

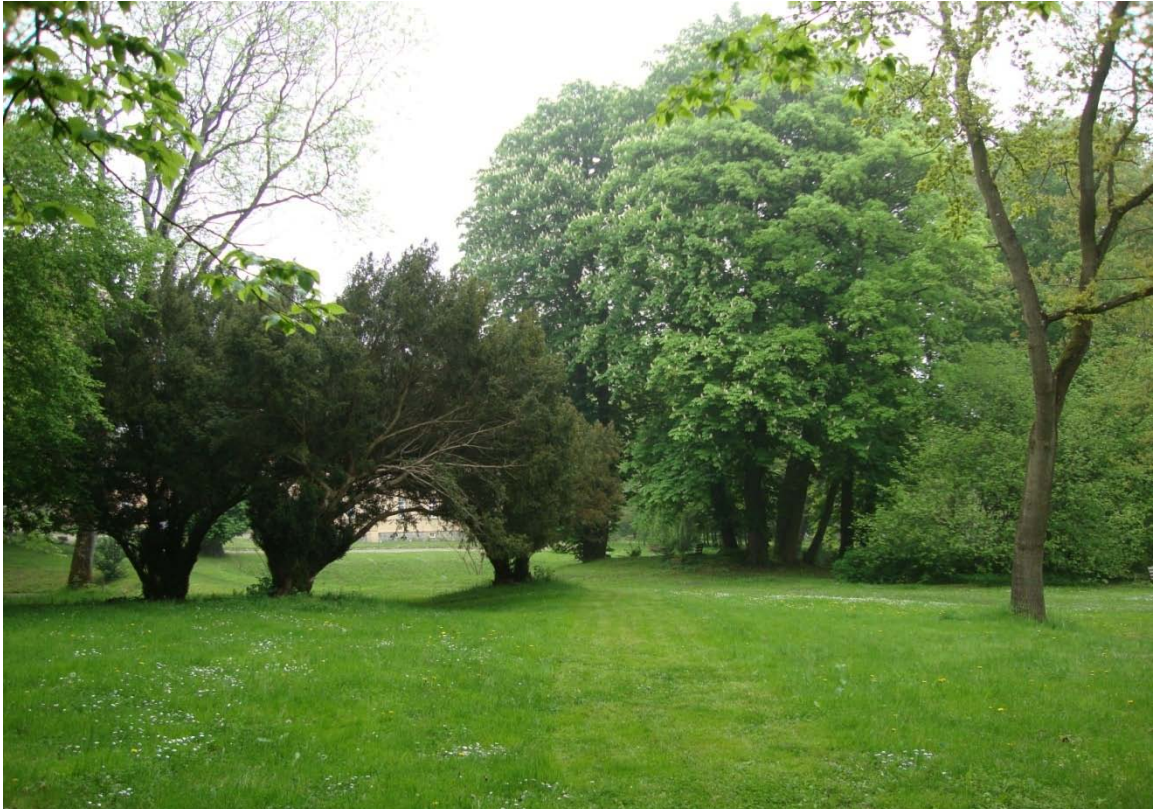
Abb. 108: Rasenweg im Parkbereich

Im Parkbereich werden derzeit Rasenwege (Abb. 108) geschnitten, die einen Rundgang ermöglichen.

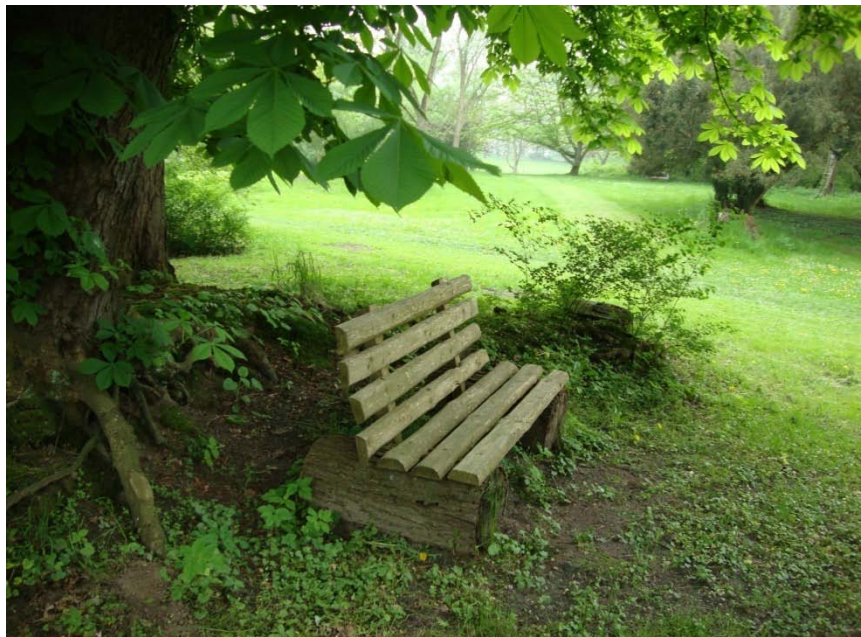
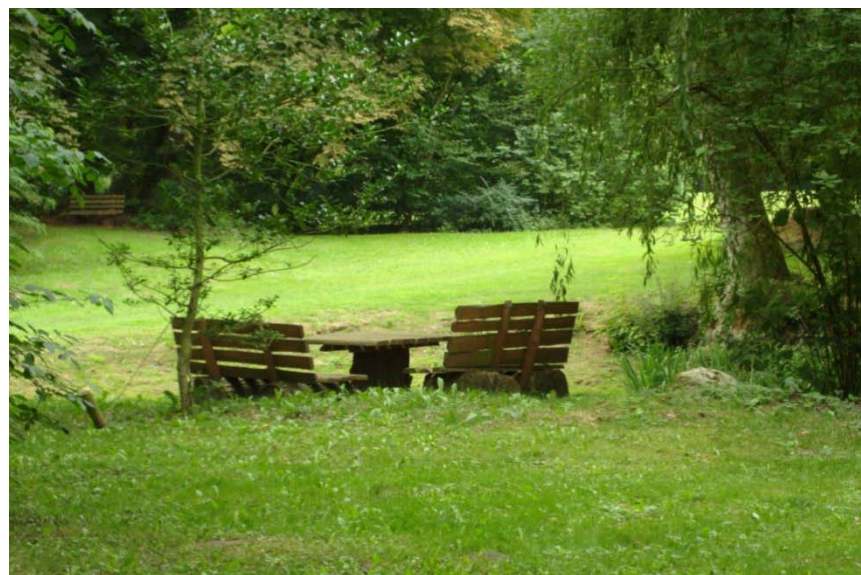
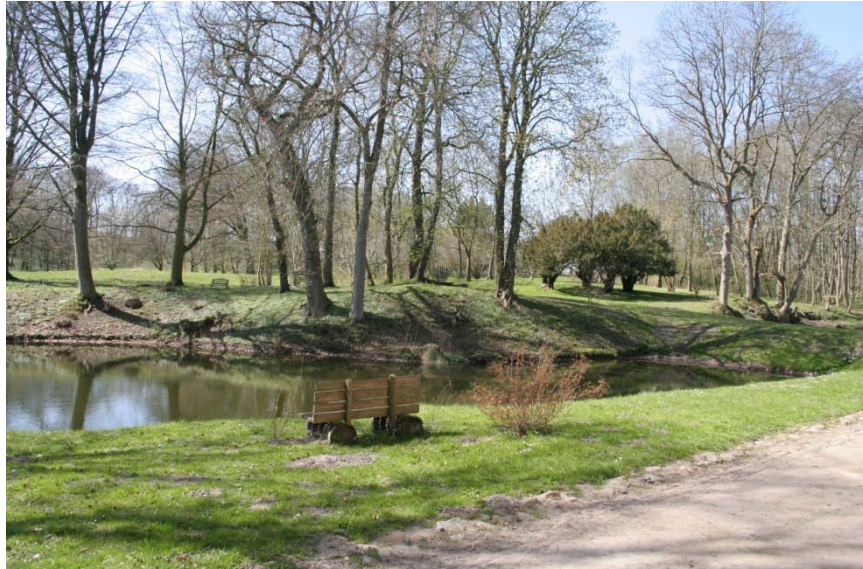
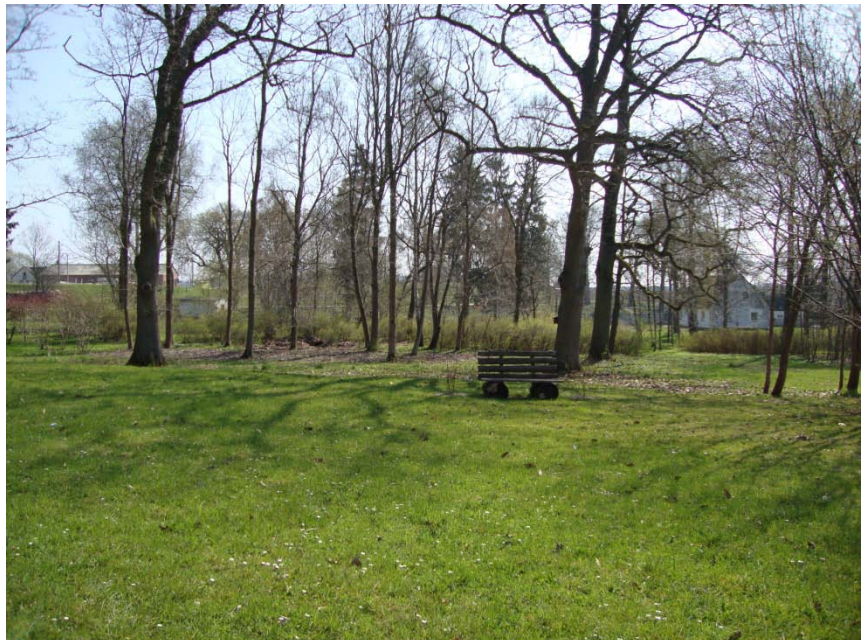
Der gegenwärtige Bestand an Bänken, umfasst aus zwei Baumstämmen und sieben Holzauflagen. Zwei davon am zweiten Teich (Abb. 110), eine im vorderen Herrenhaus Bereich (Abb. 112) und weitere drei am ersten großen Teich (Abb. 109 und Abb. 111).

Abb. 109: Holzbank am großen Teich

Abb. 110: Holzbänke am zweiten Teich

Abb. 111: Holzbank am großen Teich, Blick auf den Teich/in den Park

Abb. 112: Holzbank im vorderen Bereich/ Vorplatz, Blick nach Westen

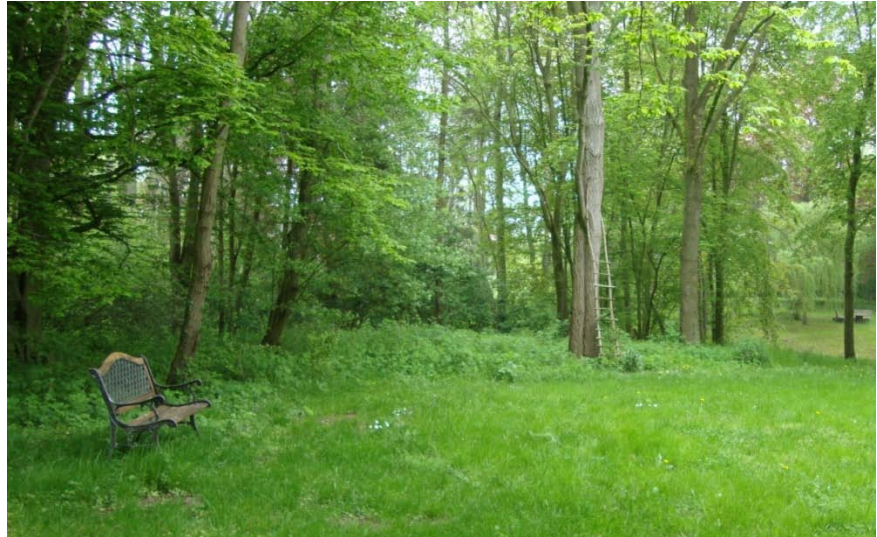
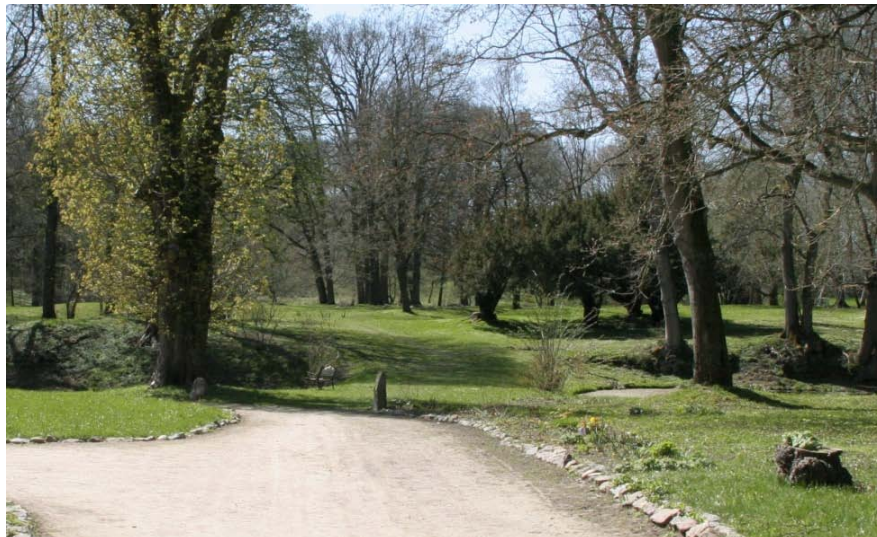
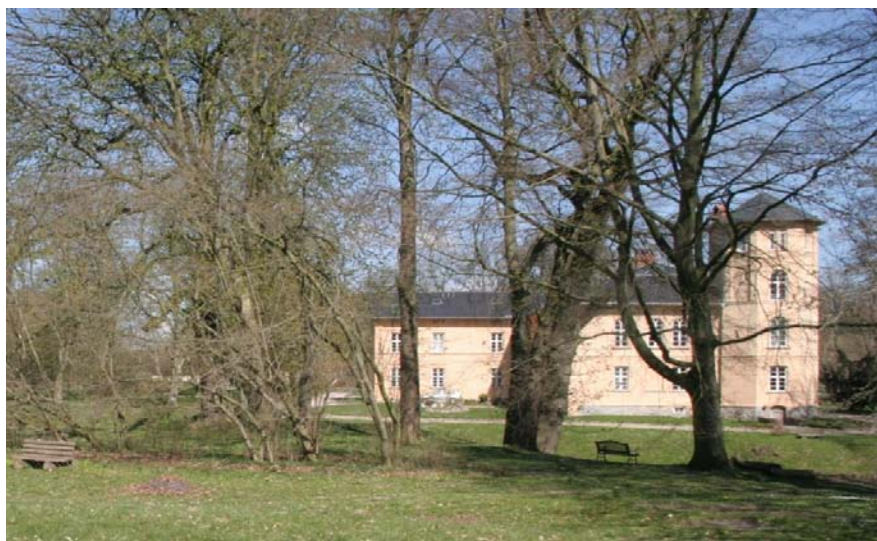
Außerdem finden sich noch drei schmiedeeiserne Bänke in der Parkanlage wieder. Eine mit Blick auf den großen Teich am großen Teich (Abb. 114), eine weitere in der Nähe des Küchengartens (Abb. 113) mit Blick in den Parkbereich (Blutbuche, Eichenclump) und eine Bank nochmals am großen Teich mit Blick auf das Herrenhaus (Abb. 115).

Abb. 113: schmiedeeiserne Bank am Küchengarten

Abb. 114. schmiedeeiserne Bank am großen Teich, Blick auf den Teich

Abb. 115: schmiedeeiserne Bank am großen Teich, Blick auf Herrenhaus

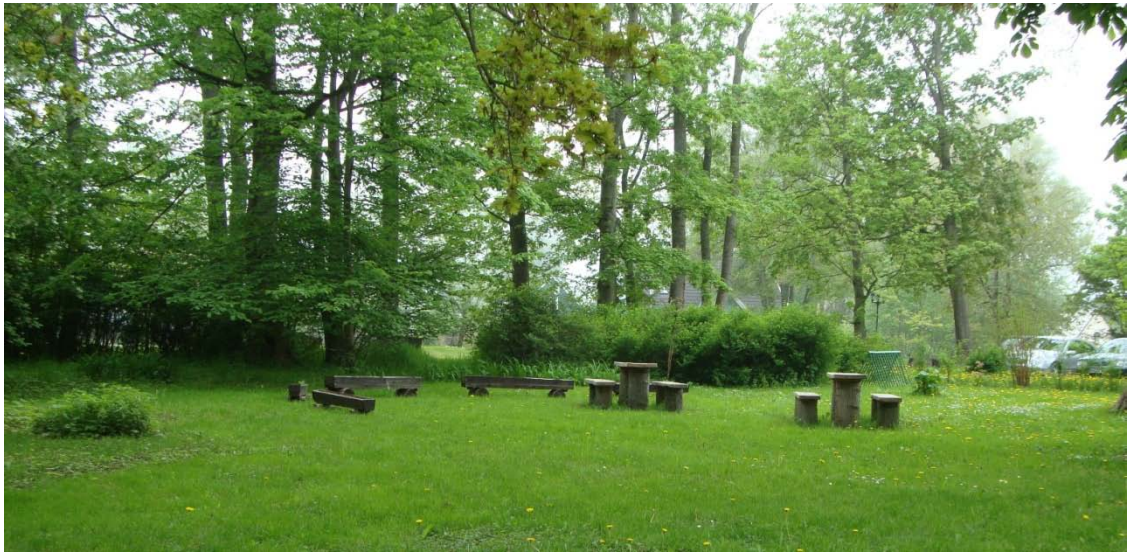
Im vorderen Parkbereich, westlich des Herrenhauses befindet sich außerdem noch ein Ensemble aus fünf Holz Sitzmöglichkeiten ohne Lehne, sowie zwei Sets bestehend aus zwei Holzbänken ohne Lehne, und je einem Holztisch (Abb. 116).

Abb. 116: Sitz - Ensemble westlich des Herrenhaus

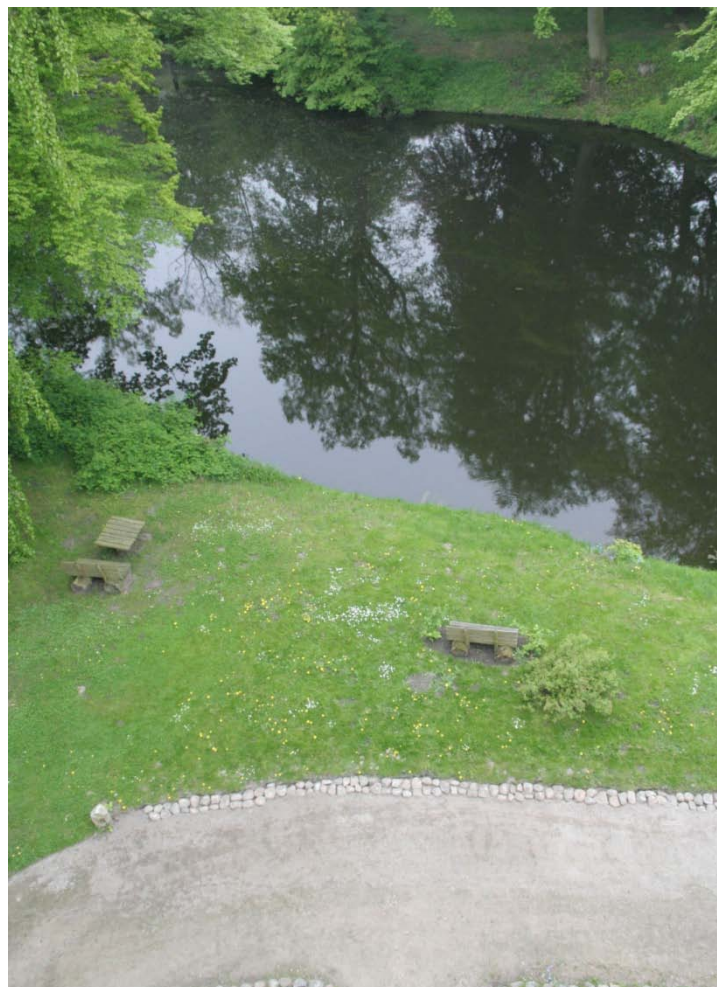
Der Stil der Sitzmöglichkeiten im Park Kölzow ist in ihrer Gesamtheit als harmonisch zu bezeichnen. Alle Holzbänke bestehen aus Holzstämmen mit Holzauflagen, mit oder ohne Lehne. Passend dazu sieht man im Park auch noch zwei weitere Tische aus Holz, am zweiten Teich und am großen Teich (Abb. 117) neben der Trauerbuche. Die schmiedeeisernen Bänke verleihen den romantischen Charme und sind bei Hochzeitsaufnahmen sehr beliebt.

Abb. 117: Bank mit Tisch am großen Teich

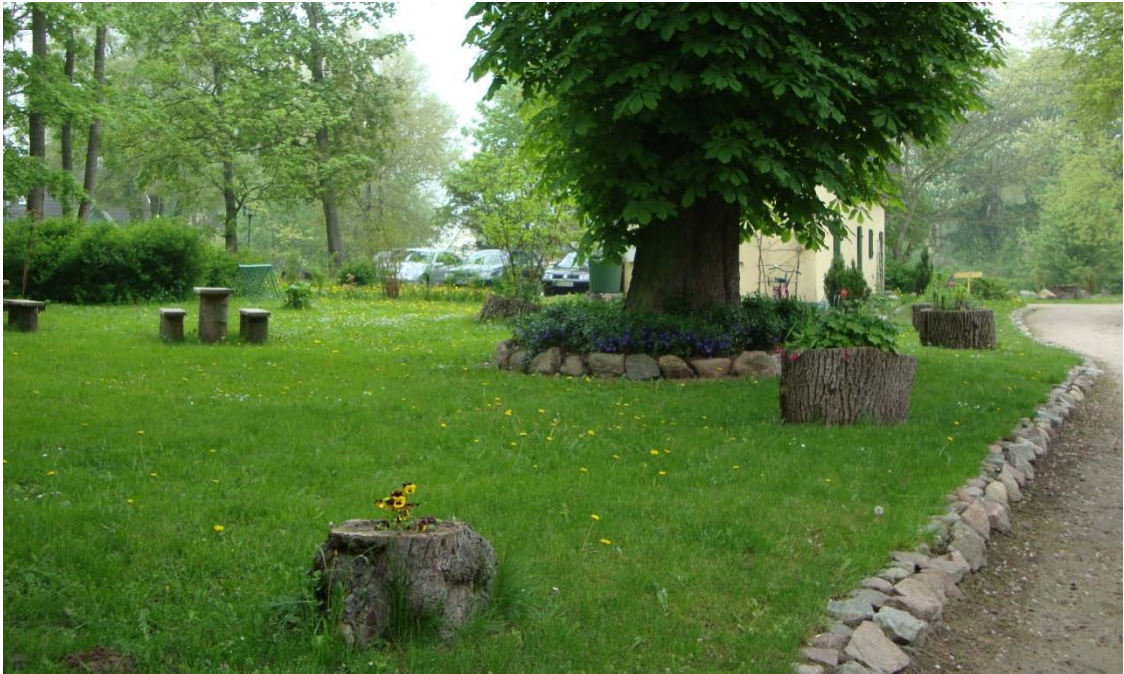
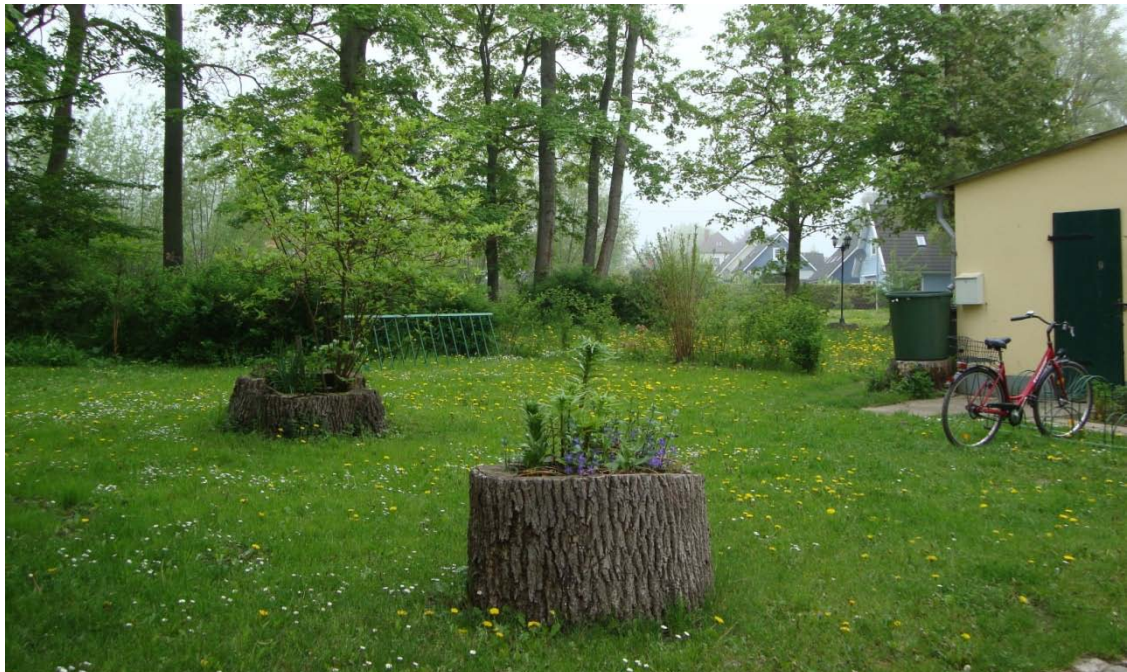
Zu den weiteren Ausstattungselementen zählen zwei Fahrradständer im vorderen Parkbereich (Abb. 119), sowie hingestellte Baumstubben, die mit Wechselbepflanzungen versehen werden (Abb. 118). Sie ziehen sich am Zufahrtbereich entlang und am Parkplatz.

Abb. 118: Baumstubben mit Bepflanzung

Abb. 119: Fahrradständer, Baumstubben mit Bepflanzung

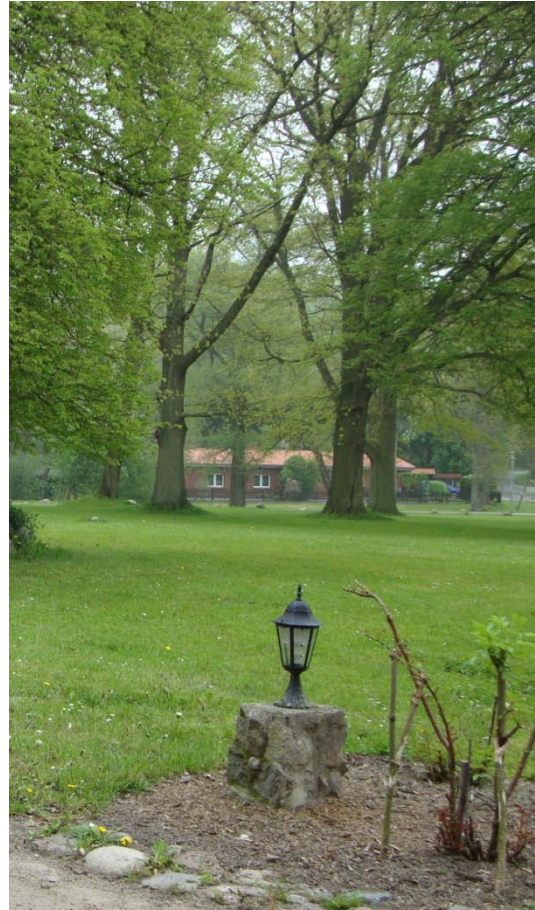
Die Zufahrt wird durch fünf Lampen auf Feldsteinsockel (Abb. 120) beleuchtet. Außer der Außenbeleuchtung am Herrenhaus, gibt es keine weiteren Lichtelemente im Kölzower Park.

Abb. 120: Lampe auf Feldsteinsockel
