**Gestaltungskonzept
„Barrierefreier Tierpark Burg Stargard“**

Bachelorarbeit

im Studiengang Landschaftsarchitektur und Umweltplanung

September 2011

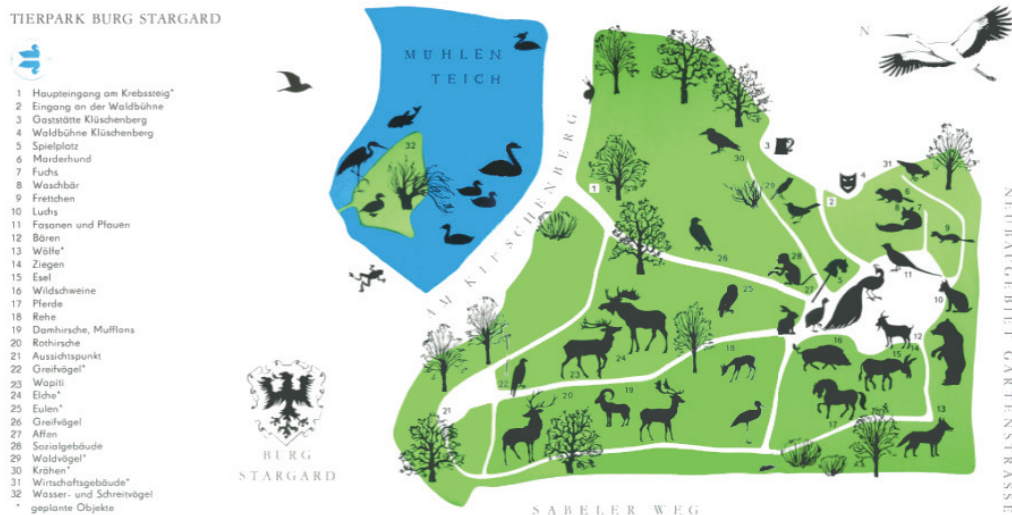
Abbildung 1.1.: Karte des Tierparks von 1980 mit Tierbestand [Rat der Stadt Burg Stargard (Hrsg.), 1980]

erarbeitete Dr. Schwarz, damaliger Direktor des Rostocker Zoos. Der Tierbestand umfasste speziell Tiere aus dem europäisch-sibirischen Gebiet [Rat der Stadt Burg Stargard (Hrsg.), 1980]. Abbildung 1.1 zeigt den Tierbestand von 1980.

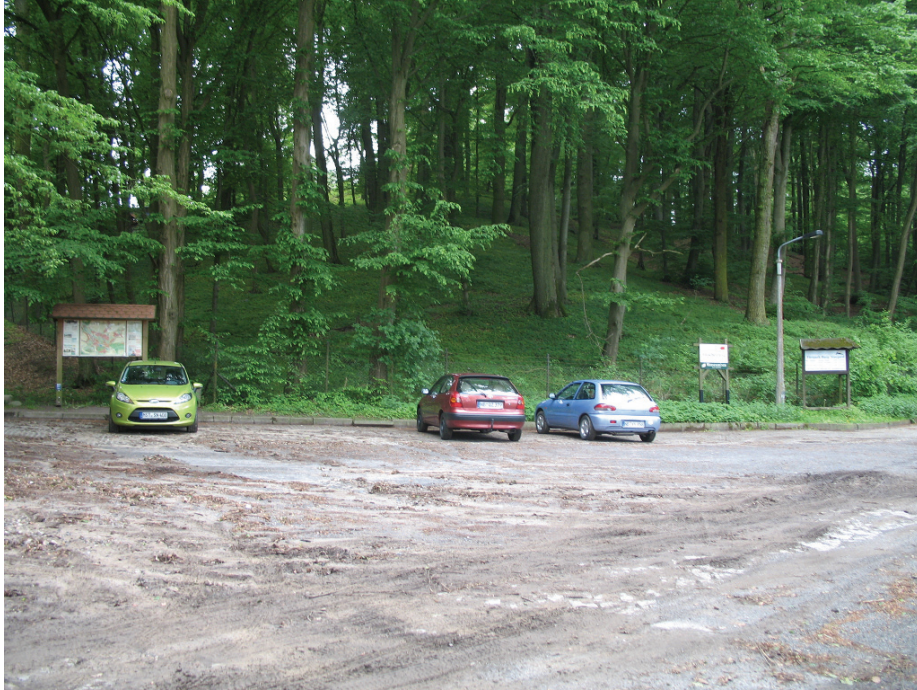
Abbildung 2.2.: Parkierungsfläche vor dem Klüschenberg

Am Fuß des Klüschenberg befinden sich beidseitig der Zuwegung Parkierungsflächen, die aus Rasengitter-Beton-Steinen bestehen (Abb. 2.2). Die Flächen werden von Mastleuchten begrenzt. Der Weg zum Vorplatz ist mit Betonplatten ausgelegt (Abb. 2.3). Die Beleuchtung besteht aus verschiedenen Mastleuchten auf der rechten Seite des Weges.

Die Parkierungsflächen sind in einem schlechten, wenn aber noch brauchbaren, Zustand. Die Entwässerung funktioniert nicht. Bei Regen stehen Teile der Parkierungsfläche, sowie die Bereiche zwischen der Klüschenbergstraße und den Parkierungsflächen unter Wasser. Die dadurch entstehenden Löcher im Boden erfordern regelmäßige Instandhaltungsmaßnahmen. Die Beleuchtung ist mangelhaft. Die aus Betonplatten bestehende Zuwegung zum Vorplatz beim Tierpark ist befahrbar, aber ebenfalls in einem

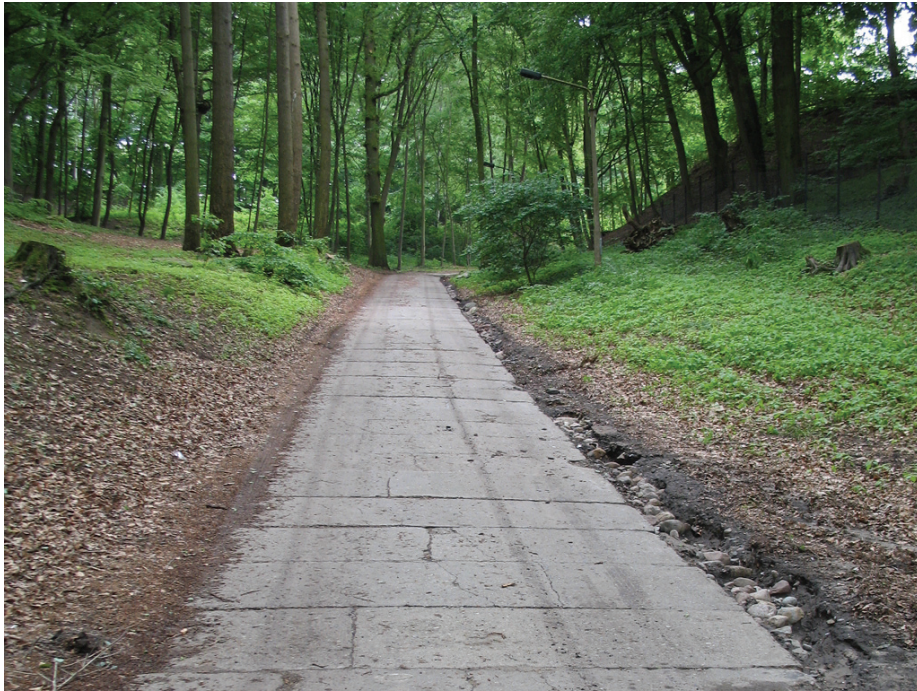
Abbildung 2.3.: Zuwegung zum Vorplatz

schlechten Zustand. Die rechte Seite der Zuwegung ist vom Regenwasser ausgespült. Durch das bergab fließende Wasser besteht die Gefahr der Unterspülung der Zufahrt. Die Anordnung der Beleuchtung ist zu überdenken, da sie nur auf einer Fahrbahnseite der Zufahrt vorhanden ist.

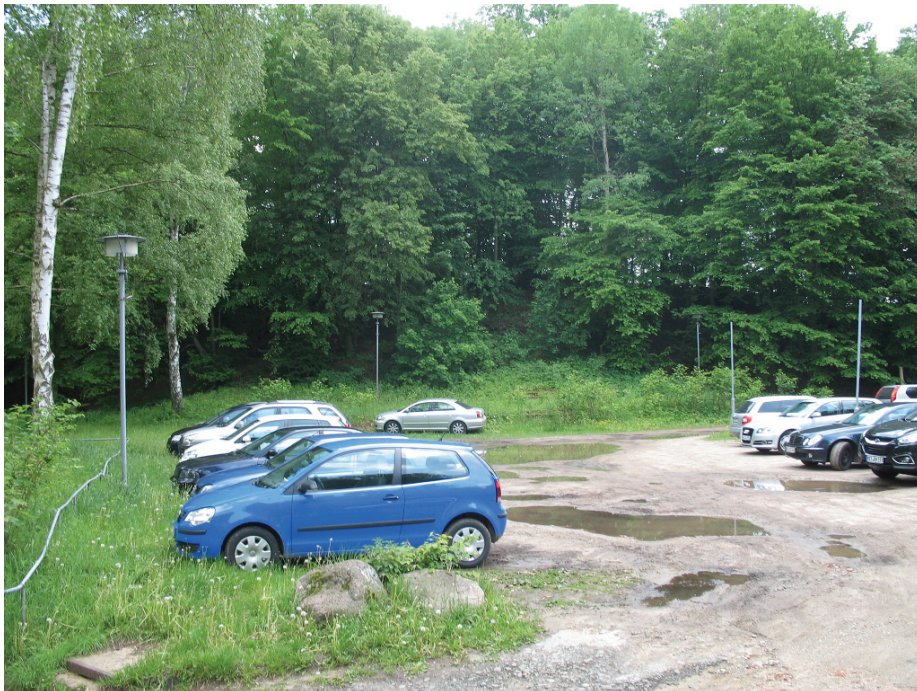
Abbildung 2.4.: Vorplatz

Der Vorplatz ist mit Schotter ausgelegt (Abb. 2.4). Nahe der Waldbühne wurde ein Teil vom Vorplatz betoniert. Die Beleuchtung erfolgt mittels ungleichmäßig am Vorplatz angebrachten Mastleuchten [Hinz, 1977; S.48]. Vom Vorplatz führt eine Treppe zur Waldbühne. Die Bühne ist mit Betonplatten ausgelegt; das zur Waldbühne zugehörige Haus ist mit Holz verkleidet. Derzeit wird das Gebäude als Büro genutzt.

Das Passieren des Vorplatzes gestaltet sich bei schlechten Witterungsverhältnissen für Besucher und Angestellte schwierig. Derzeit wird der Vorplatz zum Parken von PKWs genutzt, obwohl diese Art der Nutzung untersagt ist. Die Beleuchtung ist unzureichend, da sie nicht den gesamten Vorplatz ausleuchtet.

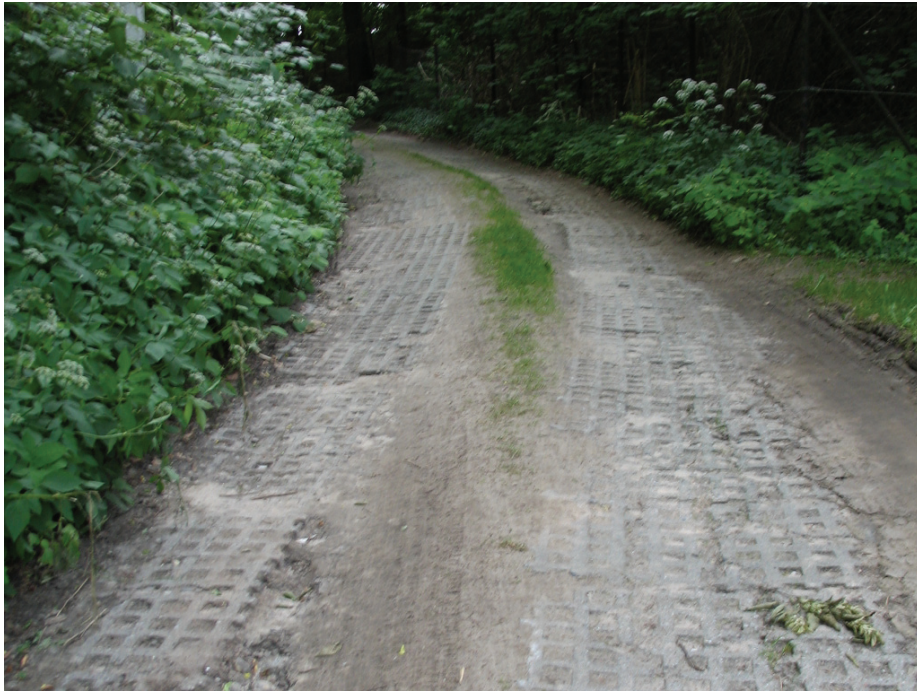
Abbildung 2.5.: Wirtschaftsweg

Der Anfang des Wirtschaftsweges besteht aus Betonplatten (Abb. 2.5). Neben den Betonplatten ist eine zweite Fahrspur, die aus Waldboden und Steinen besteht. Danach folgen Rasengittersteine aus Beton, die an den Fahrbahnverlauf der Betonplatten anschließen und zwei Spuren zum Befahren bilden. Der Wirtschaftsweg endet auf einem Plateau. Zur linken Seite verläuft ein Wanderweg. Geradeaus führt eine Treppe in ein Wohngebiet. Auf der rechten Seite liegt das zum Futterhaus führende Tor. Das Plateau ist mit Rasengittersteinen aus Beton ausgelegt.

Der Wirtschaftsweg ist in einem schlechten Zustand. Zwar liegen Rasengittersteine aus Beton aus, ein Großteil der Fahrbahn ist aber unbefestigt. Es gibt keine Entwässerung und bei schlechten Witterungsverhältnissen ist er kaum passierbar. Auch die Nutzung für LKWs gestaltet sich schwierig. Diese können den Wirtschaftsweg nur rückwärts befahren. Der Weg ist eng und kurvenreich. Will ein LKW direkt zum Futterhaus fahren, folgt nach dem Tor eine weitere, mit Rasengittersteinen ausgebaute, Steigung. Ebenso mangelt es an einer angemessenen Beleuchtung.

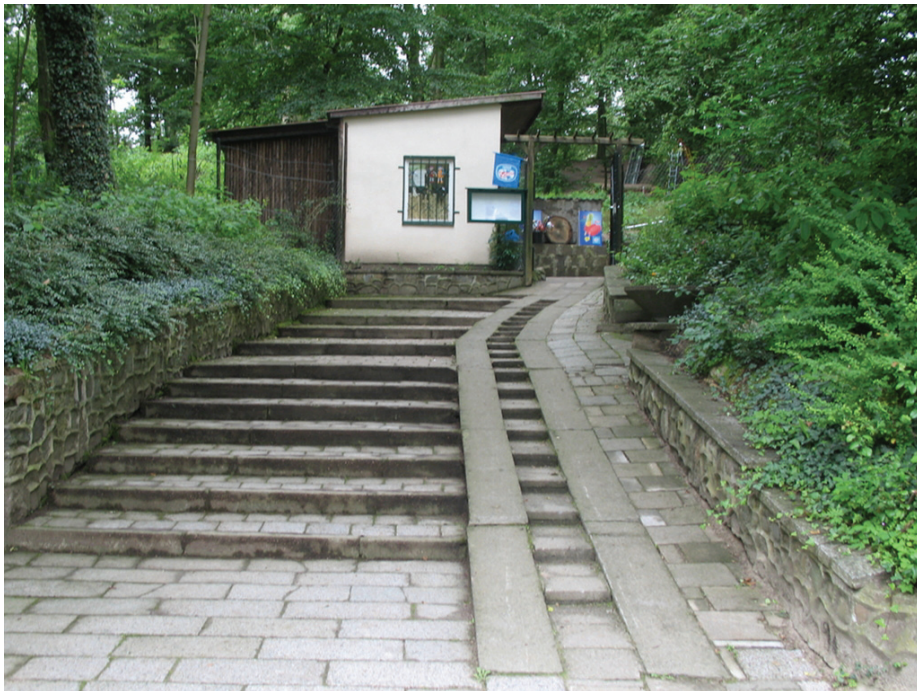
Abbildung 2.6.: Eingangsbereich mit Kassenhaus

Vor dem Eingangsbereich stehen Fahrradständer und ein Holzverschlag. Das Kassenhaus ist über eine gepflasterte Treppe erreichbar (Abb. 2.6). Seitlich der Treppe liegen Betonplatten, über die auch Kinderwagen zum Eingang gelangen. Auf halber Höhe der Treppe liegt eine Rastmöglichkeit. Am Eingang des Tierparks befindet sich das auf einem Plateau errichtete Kassenhaus. Die Fläche vor dem Haus ist ungeplastert.

Die Fahrradständer sind suboptimal positioniert. Besser wäre eine ausgewiesene Fläche, auf der Fahrräder abgestellt werden können. Durch dieses Durcheinander wirkt der Tierpark zwar belebt, nimmt dem Gesamtbild des Eingangsbereiches aber die Struktur und wirkt eher chaotisch.

Die Eingangssituation ist verbesserungswürdig. Bei hohem Besucherandrang müssen Besucher auf der Treppe stehen, da es keine andere Ausweichmöglichkeit gibt. Durch das Eingangstor und die Gitter vor dem Fenster am Kassenhaus wirkt der Eingangsbereich zum Tierpark nicht sehr einladend.

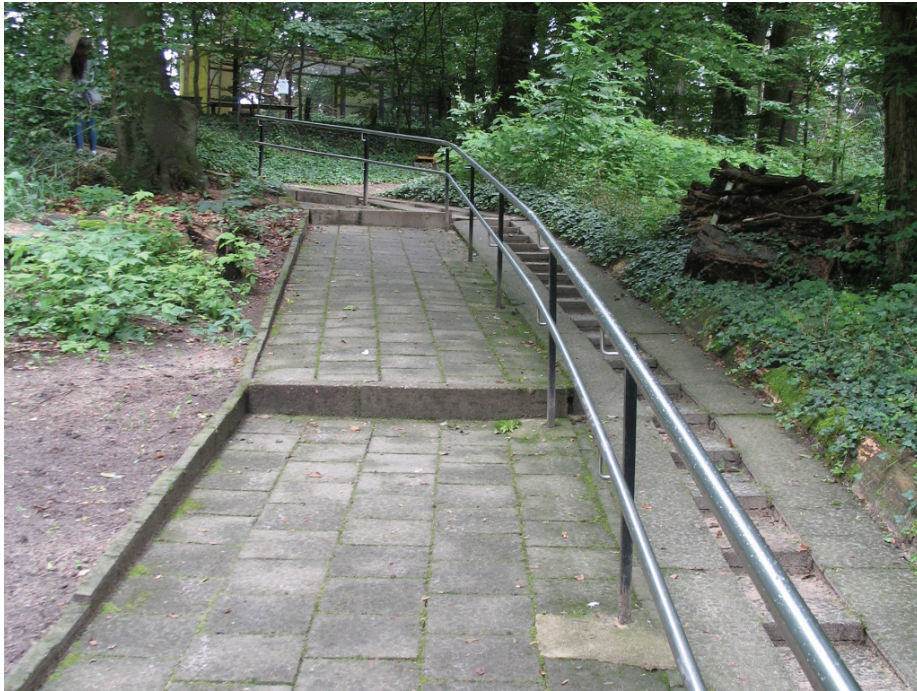
Abbildung 2.7.: Anstieg vom Kassenhaus zu den Gehegen

Der Anstieg führt vom Kassenhaus zu den Tierparkgehegen (Abb. 2.7). Er ist die einzige befestigte Zugangsmöglichkeit. Zwei Drittel der Wegbreite besteht aus Stufen, die teils betonierte, hauptsächlich aber gepflastert sind. Das restliche Drittel besteht aus zwei Betonbahnen und dient der Nutzung durch Kinderwagen und Rollstuhlfahrer. Neben der Treppe verläuft ein Geländer mit zwei verschiedenen hohen Handläufen. Der obere Handlauf ist für Erwachsene, der untere für Kinder. Die Handläufe zeigen zu den Treppenstufen hin. Dreiviertel des Geländers fehlt. Auf der rechten Seite des Anstiegs liegt ein Plateau mit Sitzmöglichkeiten und einer Plastik.

Der Anstieg ist sehr steil und die Betonbahnen sind für Kinderwagen und Rollstuhlfahrer zu eng bemessen, wie Beobachtungen gezeigt haben. Das Geländer ist an der falschen Stelle angebracht, weil dadurch Treppe und Betonbahn getrennt sind. Zwar sind die Handläufe des Geländers für große und kleine Menschen gleichermaßen nutzbar, zeigen aber nur in Richtung der Treppe.

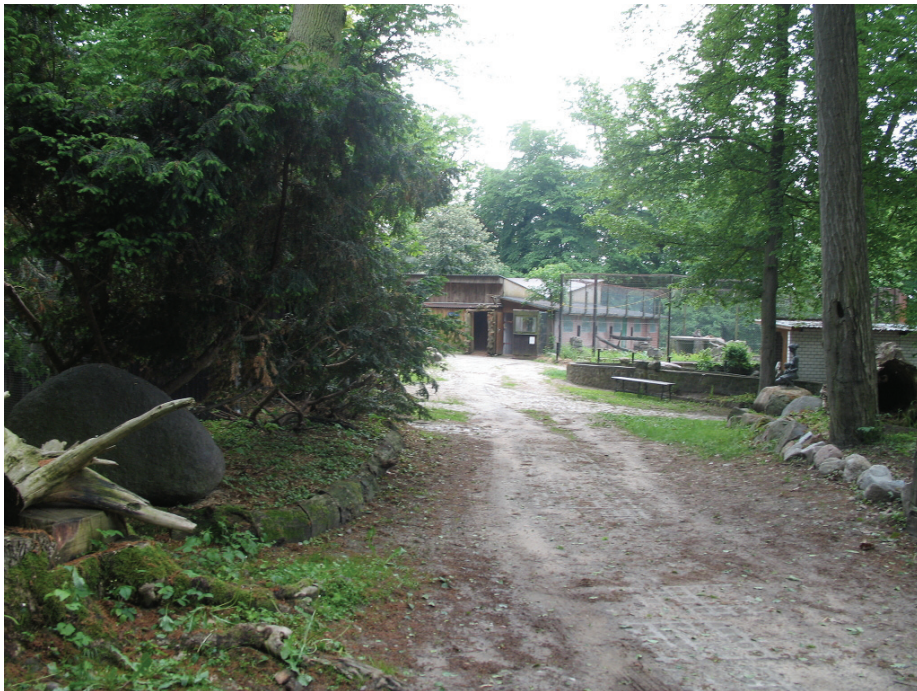
Abbildung 2.8.: Weg im Tierpark

Nach [Hinz, 1977; S. 51] sind die Wege im Tierpark „noch die alten Wanderwege, die von Menschen und Tieren durch die Schluchten, parallel zur Hangneigung und auf den Höhenrücken entlanggetreten worden sind“. Die Wege wurden mit Rasengittersteinen aus Beton, Rasengittersteinen aus grünem Kunststoff und Kopfsteinpflaster belegt und an manchen Stellen auch naturbelassen (Abb. 2.8).

Die die vorhandenen Wege sind alle baufällig. Die Verwendung verschiedenartiger Belege lässt den Tierpark uneinheitlich wirken. Durch die teils naturbelassenen Wege und den an manchen Stellen aufgeschütteten Sand besteht Stolper- und Sturzgefahr. Das Befahren mit Kinderwagen ist stellenweise nicht oder nur mit erhöhtem Kraftaufwand möglich. Die Wegführung ist unübersichtlich und enthält zwei Sackgassen am Aussichtspunkt und den Vogelvolieren.

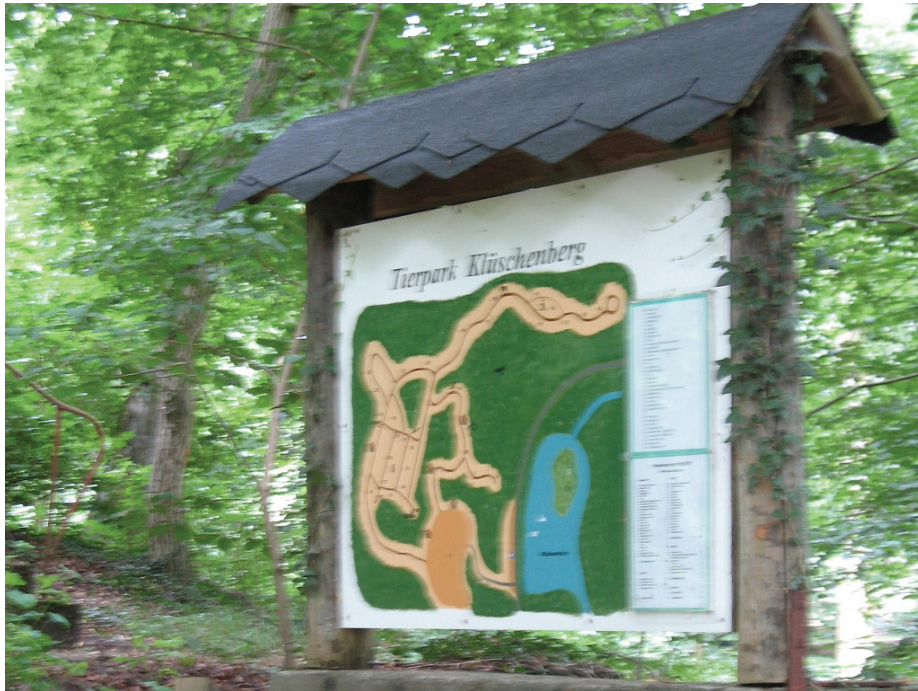
Abbildung 2.9.: Wegweiser im Tierpark

Im Tierpark wurde hinter dem Anstieg eine Holztafel aufgestellt, auf der ein Lageplan der Gehege angebracht ist (Abb. 2.9). Dieser wird durch Informationsschilder vor den Gehegen ergänzt. Auf dem Gelände sind weitere Tafeln verstreut, die auf den Schutz der einheimischen Tier- und Pflanzenwelt oder Vertretern einzelner Pflanzengattungen hinweisen oder Sponsoren des Tierparks ausweisen.

Der an der Holztafel angebrachte Lageplan trägt noch den Namen der vorherigen Betreiber. Inhaltlich wurde die Verteilung der Tiere in den Gehegen nicht im Lageplan der Karte angepasst und der Bestand der Tiere ist nicht mehr aktuell. Die Informationstafeln an den Gehegen sind uneindeutig. Der Besucher hat zum Teil die Wahl, welche der ausgeschriebenen Tiere in dem vor ihm liegenden Gehege zu sehen sind. Die Gehegeschilder sind teilweise versteckt oder schwer zu erreichen und die Größe der Beschriftung ist zu klein. Auf leerstehende Gehege sollte hingewiesen werden. Die Standorte der zu weiteren Themengebieten aufgestellten Informationstafeln sind zu überdenken. Gegenwärtig wirken Auswahl und Lage nicht durchdacht.

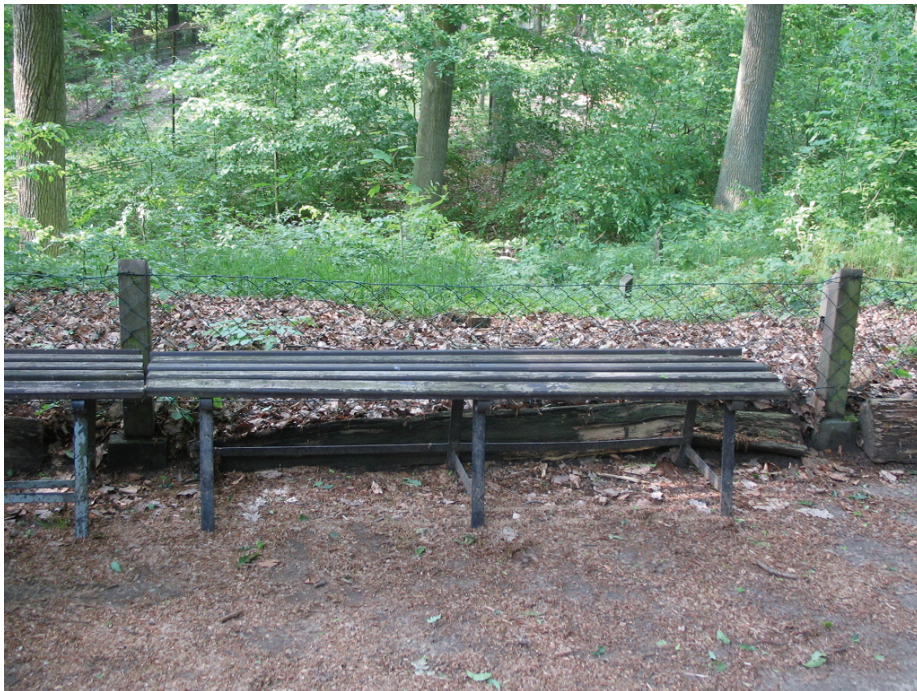
Abbildung 2.10.: Bänke

Im Tierpark gibt es diverse Sitzmöglichkeiten. Zum einen sind im ganzen Gelände Sitzbänke verteilt – sowohl an den Wegen, als auch in einigen Sichthäusern (Abb. 2.10). Zum anderen bietet der Kiosk die Möglichkeit zum Sitzen. Auf dem Gelände sind Tierskulpturen aus Holz zu finden, die ebenfalls zum Sitzen einladen. Am Eingangsbereich steht auf einem Baumstumpf eine runde Holztafel mit zwei Bänken.

Die Anordnung der Bänke erscheint dem Besucher wahllos vorgenommen worden zu sein. Eine Bank steht in beispielsweise in Blickrichtung zu einem Busch. Ein Großteil der Bänke muss ersetzt werden; sie sind verwittert und es fehlen Sitzbretter. Lediglich die „Sitztiere“ aus Holz sind in einem guten Zustand.

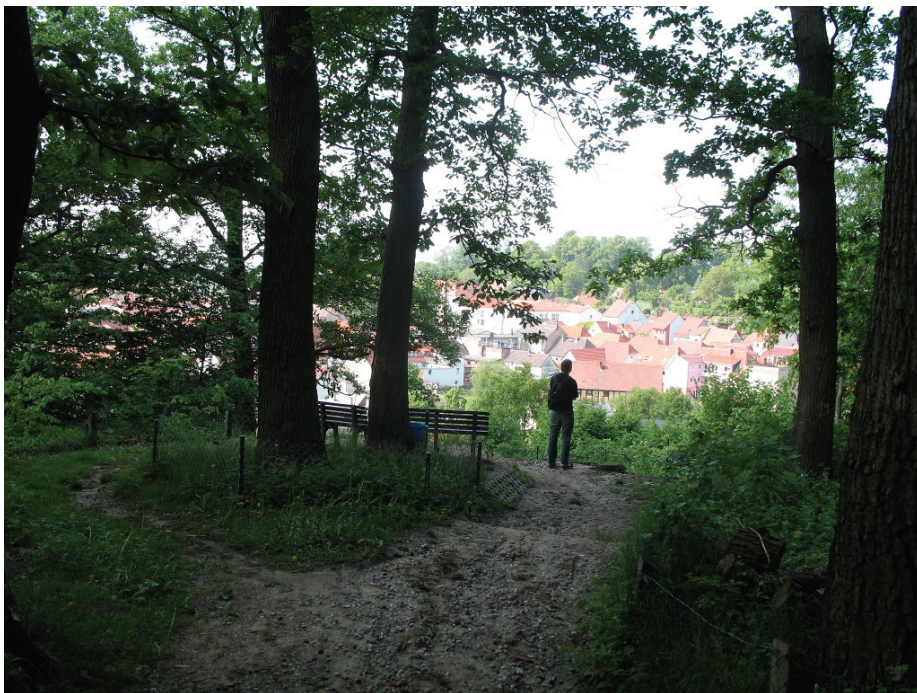
Abbildung 2.11.: Aussichtspunkt mit Blick auf Burg Stargard

Am Ende eines der Hauptwege liegt der Aussichtspunkt, der einen Blick auf die Stadt Burg Stargard bietet (Abb. 2.11). Er ist von Bäumen und Sträuchern umsäumt und verfügt über eine Bank. Der Punkt liegt an einem Hang, ist abschüssig und mit einer Treppe versehen. Der Weg ist teilweise durch Rasengittersteine aus Beton befestigt.

Der Blick auf die Stadt wird durch wuchernden und nicht gepflegten Sträuchern eingeschränkt. Die Teile des Weges, die nicht mit Rasengittersteinen befestigt sind, bestehen

aus naturbelassem Boden und sind zugewachsen. Auf dem Aussichtspunkt und dem Weg besteht Sturzgefahr.

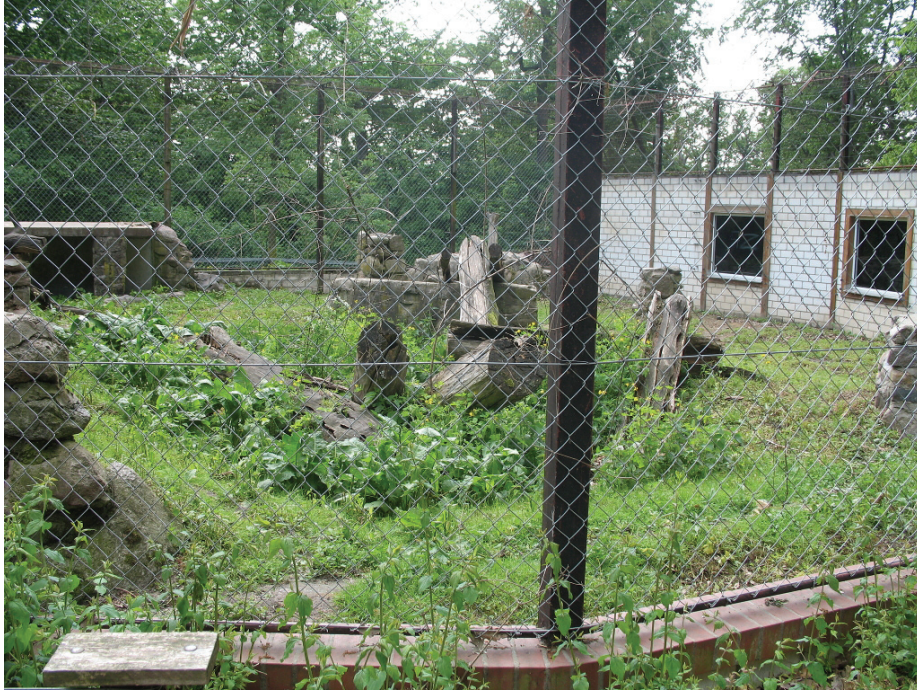
Abbildung 2.12.: Eines der Gehege im Tierpark

Die Gehege sind mit Naturstein, Beton und Holz eingefasst oder umzäunt (Abb. 2.12). Einige Gehege wurden aus mehreren Materialien gebaut. Vor dem Großteil der Gehege stehen Sichthäuser, in die große Fenster eingebaut sind. Die Vögel sind in Volieren untergebracht. Die Gehege sind an Wege anliegend und können umlaufen und teils auch durchlaufen werden.

Die Gehege erscheinen dem Besucher als ein Flickenteppich unterschiedlichster Materialien. Der Zustand ist im Allgemeinen baufällig. Die Lage und Ausrichtung einiger Gehege erschwert den Blick auf die darin lebenden Tiere. Die Anordnung der Gehege wirkt zum Teil ungeplant.

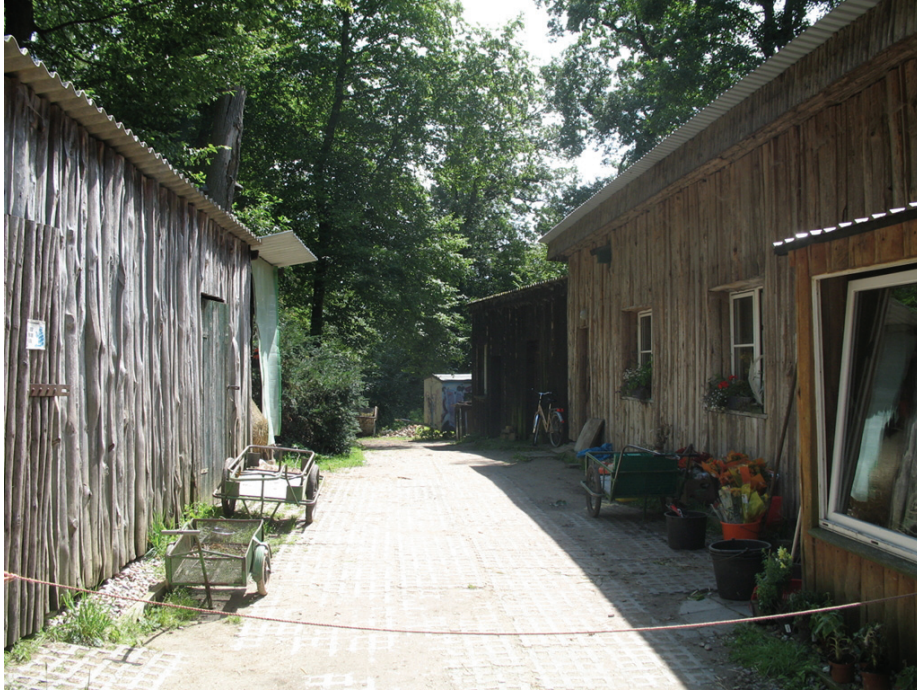
Abbildung 2.13.: Futterhaus

Das Futterhaus liegt auf einem Plateau des Tierparkareals, nahe dem Wirtschaftsweg (Abb. 2.13). Die Konzeption der Räumlichkeiten im Futterhaus ermöglicht das Schlachten und Zubereiten von -Futtertieren, das Sortieren und Zubereiten von Obst und Gemüse sowie die Lagerung von Futter aller Art. Des Weiteren gibt es einen Trocken- und einen Tiefkühlraum.

Das Futterhaus bedarf einer dringenden Erneuerung. Die Räume im Futterhaus sind zu klein und nicht dem Standard entsprechend ausgestattet. Auch die Anordnung der Räume, bezüglich deren Nutzung, ist nicht optimal. Die Anfahrt zum Futterhaus ist

für den Lieferverkehr nur schwer befahrbar. Die Rasengittersteine aus Beton sind nicht mehr ordnungsgemäß befestigt.

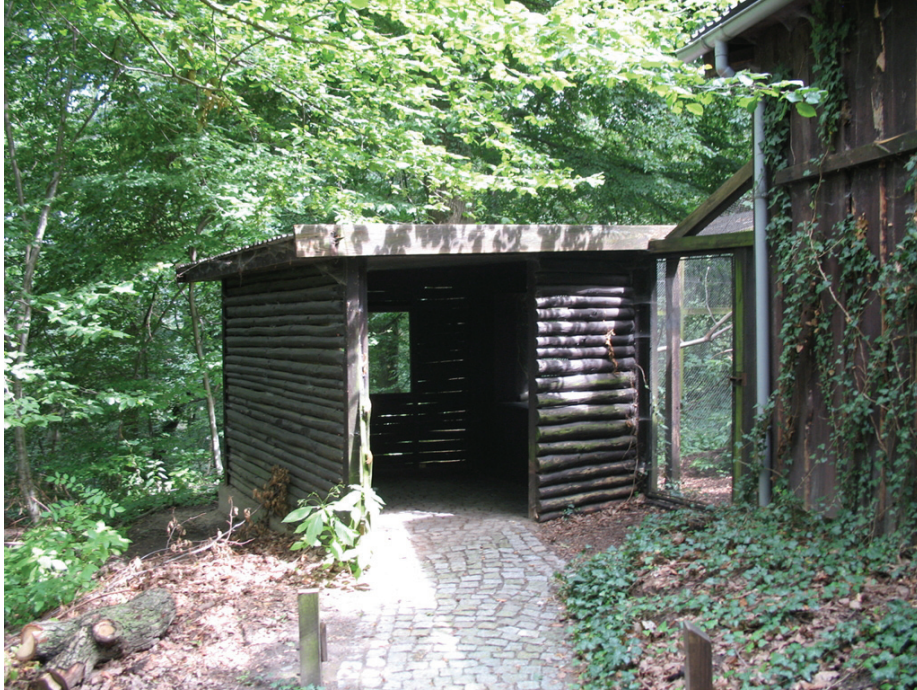
Abbildung 2.14.: Eines der Sichthäuser

An vielen Gehegen sind aus Holz gebaute Sichthäuser angebracht (Abb. 2.14). Sie dienen als Unterstellmöglichkeit bei schlechter Witterung. Außerdem geben sie durch eine Glasscheibe einen freien Blick in die Tiergehege. In den Sichthäusern sind Informationstafeln zu den jeweilig zu sehenden Tieren angebracht. Erweitert wird die Informationen durch die Kennzeichnung von Sponsoren.

Das Sichthäuser an den Gehegen sind hat den Vorteil, bei schlechtem Wetter einen Unterstand zu haben und dabei freie Sicht auf das Tiergehege durch eine Glasscheibe. Bei Sonnenschein spiegeln die Glasscheiben. Die Sichthäuser sind fast alle zu klein konzipiert. Ein Befahren mit Kinderwagen ist nicht bei allen Sichthäusern möglich. Die Glasscheiben beginnen ab etwa einer Höhe von 1 m. Für Kinder in Kinderwagen ist es so kaum möglich in das Gehege zu blicken.

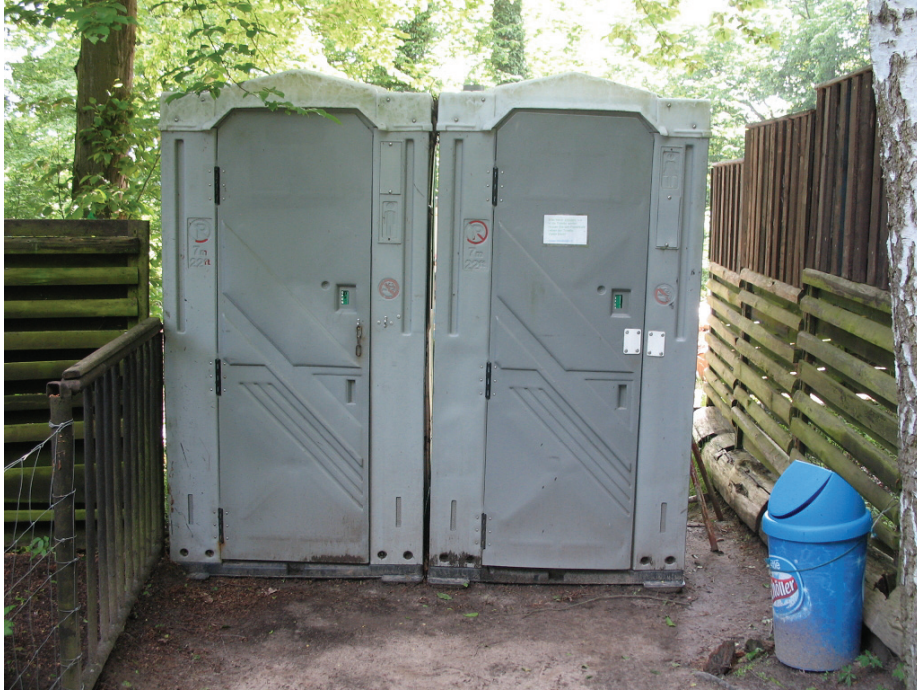
Abbildung 2.15.: Mobile Toilettenkabinen

Für das Personal stehen in den Räumlichkeiten der Waldbühne sanitäre Anlagen, in Form von Toiletten und Waschbecken, zur Verfügung. Für Besucher des Tierparks wurden zwei mobile Toilettenkabinen bereit gestellt (Abb. 2.15). Für Abfälle, wie beispielsweise Windeln, wurde ein Abfalleimer neben den mobilen Toilettenkabinen positioniert.

Die Benutzung der mobilen Toilettenkabinen für Besucher des Tierparks entspricht nicht dem sanitären Standard. Es besteht keine Möglichkeit zum Waschen der Hände. Windeln und ähnliches müssen in den Mülleimer neben den mobilen Toilettenkabinen geworfen werden. Ein Wickeltisch ist nicht vorhanden.

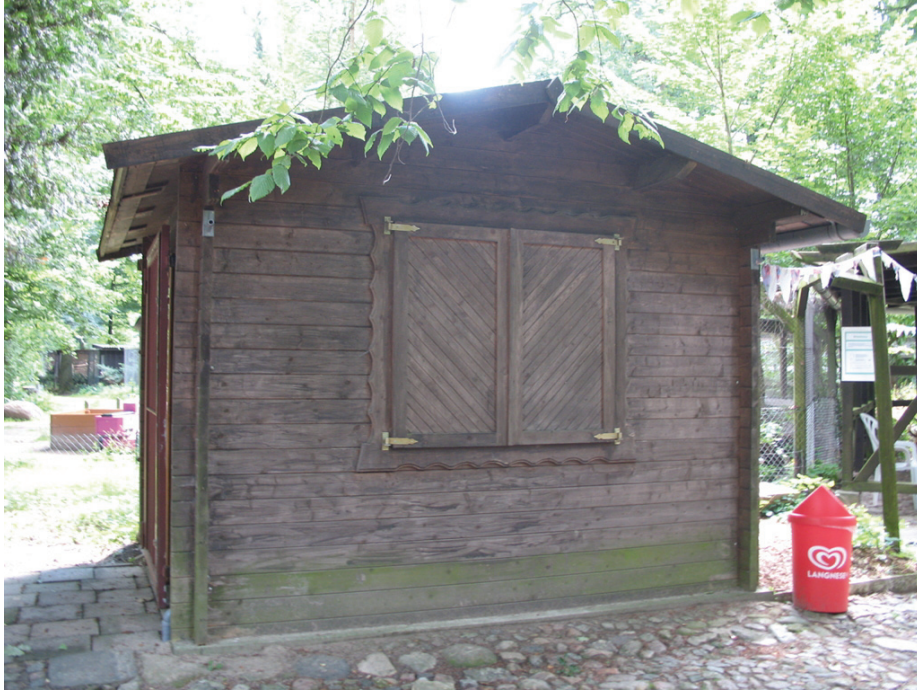
Abbildung 2.16.: Kiosk im Tierpark

Der aus Holz gebaute Kiosk befindet sich auf einem Plateau, an dem sich die Hauptwege kreuzen (Abb. 2.16). An den Kiosk grenzt ein aus Holz gebauter Unterstand, unter dem Sitzmöglichkeiten und Tische angeordnet sind. Weitere Sitzmöglichkeiten sind gegenüber vom Unterstand und dem Kiosk vorhanden.

Der Kiosk bietet ein überschaubares Angebot an Essen und Getränken an. Die Lage ist an drei sich kreuzenden Hauptwegen. Der Unterstand neben dem Kiosk wirkt provisorisch und dient allenfalls als Schutz vor der Sonne, denn alle vier Seiten sind offen. Sowohl das Holz vom Kiosk, als auch das vom Unterstand und das der Bänke sind verwittert. Das Sammelsurium an Holzbänken, Kunststoffstühlen und -tischen sowie Bierbänken und Biertischen macht den positiven Eindruck des kleinen Kiosk zunichte.

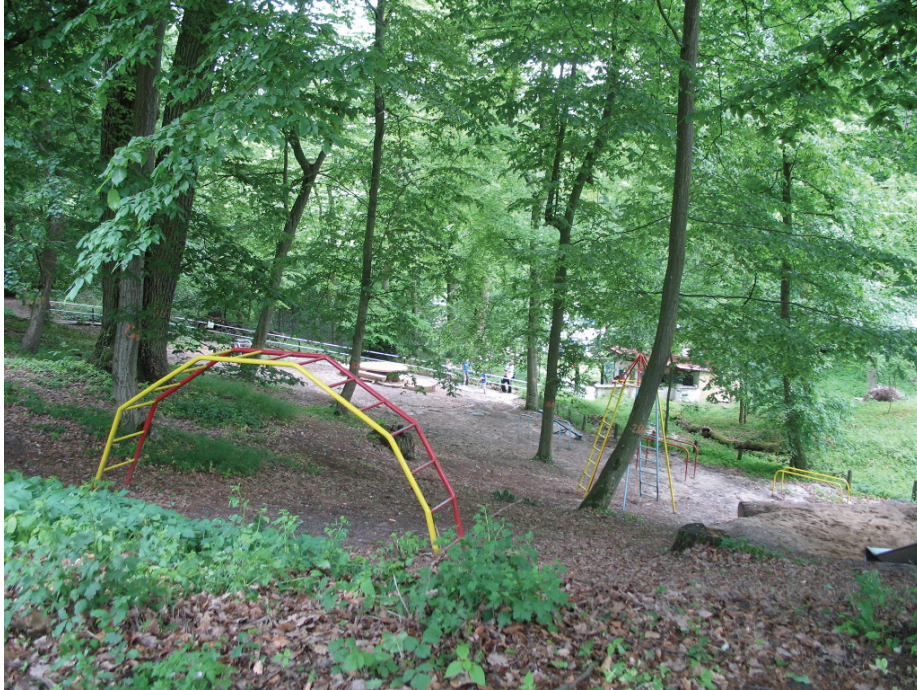
Abbildung 2.17.: Spielbereich

Der Großteil der Spielgeräte befindet sich in Hanglage (Abb. 2.17). Zu diesen zählen ein Kletterturm, eine Wippe, drei Barren, ein bogenförmiges Klettergerüst, alle aus Metall, und eine Rutsche mit Holzturm. Auf dem Plateau liegen ein Spielhaus, ein Holztier und ein Bagger.

Die Lage der Spielgeräte am Hang ist zwar reizvoll – weil sie unter dem Gesichtspunkt der Bespielbarkeit eine Herausforderung darstellt – doch unter den gegebenen

Umständen unsachgemäß. Es ist an den Spielgeräten kein Fallschutzraum vorhanden (abgesehen vom aufgeschütteten Sand am Ende der Rutsche). Der Boden ist naturbelassen und an einigen Stellen nicht befestigt. Die Entwässerung erfolgt bergab über die gesamte Spielfläche. Das Bespielen dieser Fläche und der Spielgeräte sollte unter diesen Gegebenheiten nicht gestattet sein.
