Bachelorarbeit

**„Binnenhochwasser 2010/ 2011 im Oderbruch
Ursachen und Auswirkungen“**

Alexander Hübner

September 2011

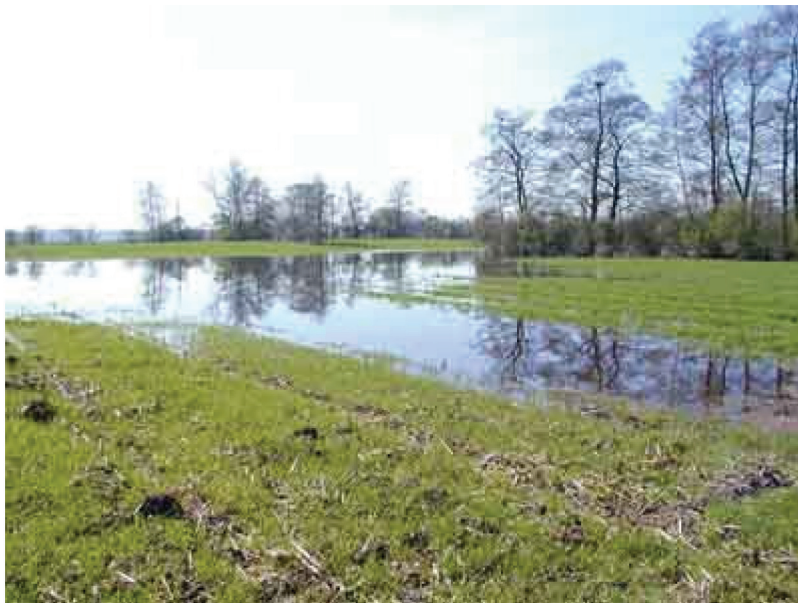
Abbildung 1: Binnenhochwasser im Oderbruch www.hlug.de 2010

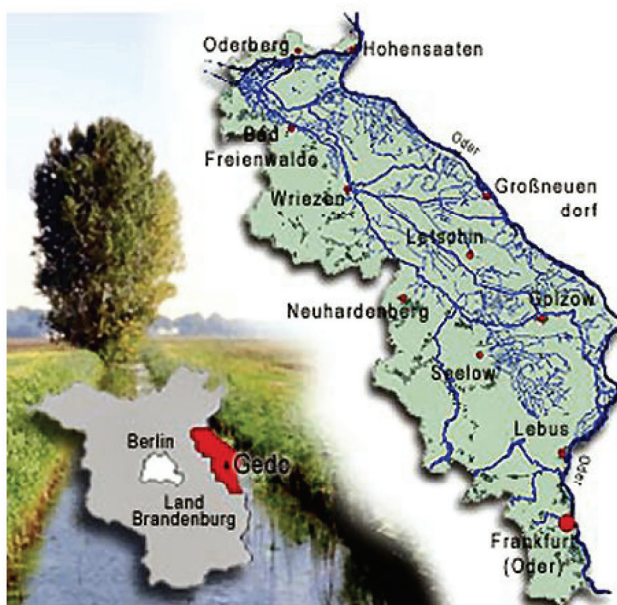
Abbildung 2 Abbildung des Oderbruchs Quelle: www.gedo-seelow.de

Begrenzt wird das Gebiet durch die Oder im Osten, durch die Lebuser Hochfläche im Süden, durch die Märkische Schweiz und die Höhen des Barnims im Westen und durch die Insel Neuenhagen- Bralitz im Norden.(1) Das Oderbruch ist heute eine durch technische Bauwerke regulierte Niederungslandschaft und beinhaltet 60. 000 ha hochwertige landwirtschaftliche Nutzfläche mit einer durchschnittlichen Bodenwertzahl von 51.(2)

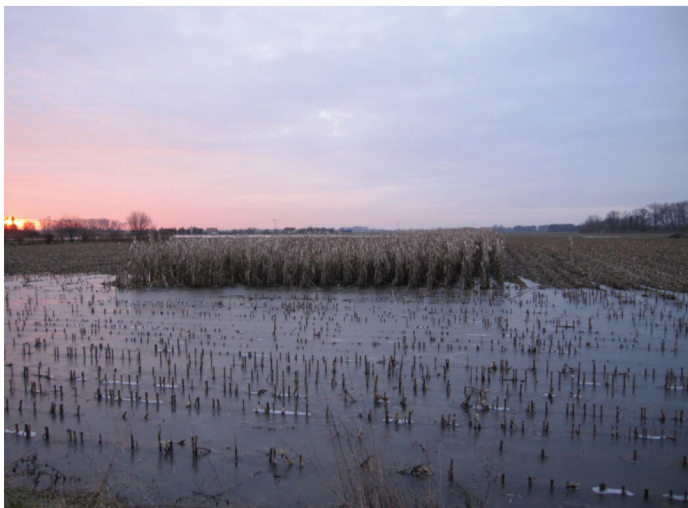
Die Abbildungen sollen die Eindrücke einer Januarreise durch das Oderbruch verdeutlichen.

Abbildung 3: Körnermais im Januar 2011 Selbstdarstellung 2011

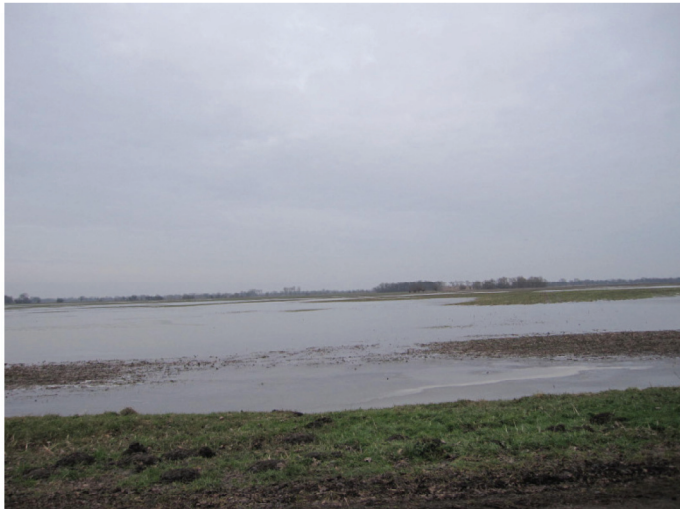
Abbildung 4 Weizenfläche im Januar Selbstdarstellung 2011

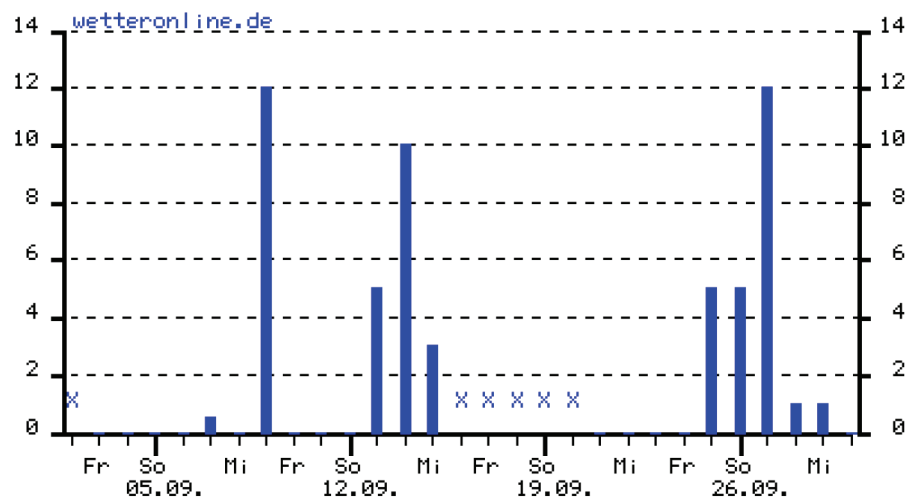
Das wesentliche am Klima für das Binnenhochwasser sind die Niederschläge, das jährliche Mittel der Niederschläge liegt bei 480 mm. Dieses wurde aber um einiges überschritten. Die Abbildungen 18 bis 20 stellen die Niederschläge der Monate Juli bis September in Manschnow noch einmal grafisch dar.

Abbildung : 18

Niederschläge im Juli 2010

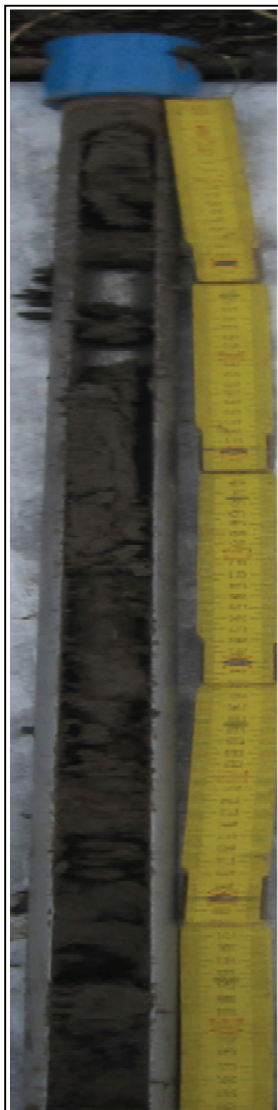
Tiefe (cm)	Bodenart	Farbe	Bemerkungen
	0-30	IT	dunkel- braun	mit Wurzeln durchzogen
	30-60	IT	graubraun	mit Wurzeln durchzogen, einzelne rostbraune Eisenein- schlüsse
	60-90	IT	dunkel- blau	Stark vernässt, schlammige Konsistenz

Abbildung: 23 Bodenprofil der Fläche 37ha Schlag Selbstdarstellung

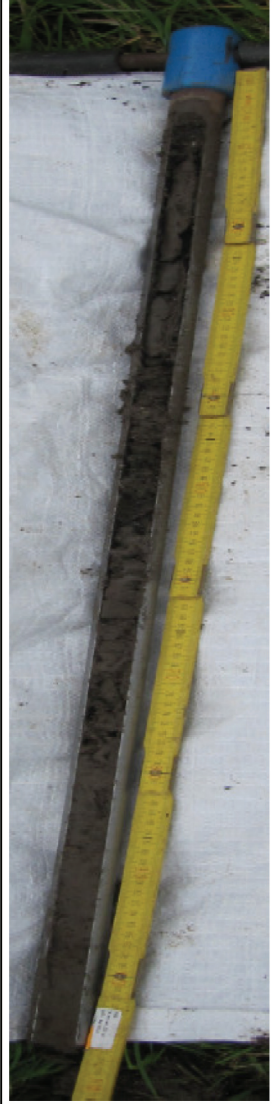
Tiefe (cm)	Bodenart	Farbe	Bemerkungen
	0-30	IT	dunkel- braun	mit Wurzeln durchzogen
	30-60	IT	dunkel- braun	mit Wurzeln durchzogen, einzelne rostbraune Eisenein- schlüsse
	60-90	IT	dunkel- blau	schmierig

Abbildung: 24 Bodenprofil der Fläche der Fläche vor Arndt
Tabelle : 3 Bodenprofil der Fläche vor Arndt Selbsterstellung

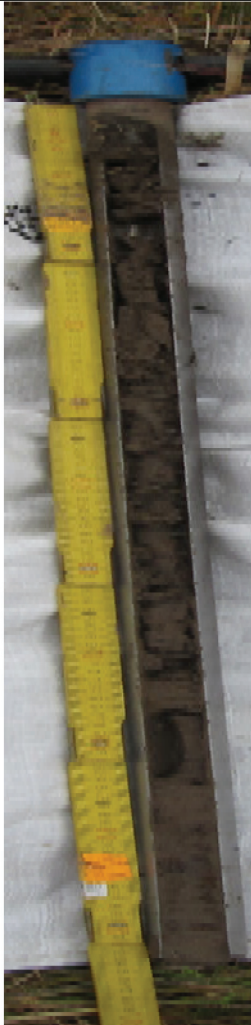
Tiefe (cm)	Bodenart	Farbe	Bemerkungen
	0-30	IT	braun	Zum Teil durchwurzelt,
	30-60	IT	braun	Rostbraune Eiseneinschlüsse
	60-90	IT	dunkelbraun	mit Eiseneinschlüssen, feuchte Konsistenz

Abbildung: 25 Bodenprofil der Fläche hinter Bruchmüller Selbstdarstellung

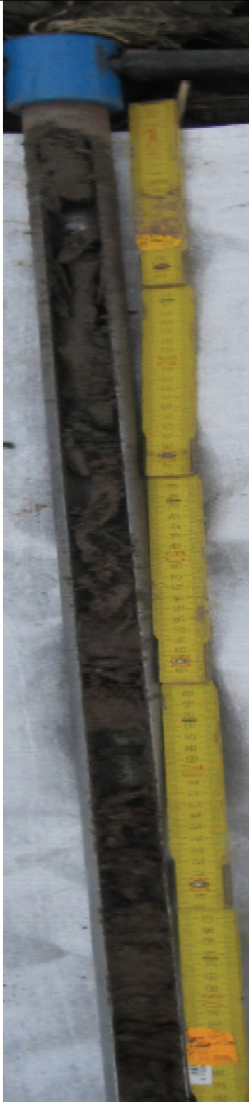
Tiefe (cm)	Bodenart	Farbe	Bemerkungen
	0-30	IT	dunkel- braun, bläulich	trocken
	30-60	IT	dunkel- braun, bläulich	Feucht mit Eiseneinschlüssen
	60-90	IT	dunkel- braun	schmierig, feucht

Abbildung: 26 Bodenprofil der Fläche Dorf unten Selbstdarstellung

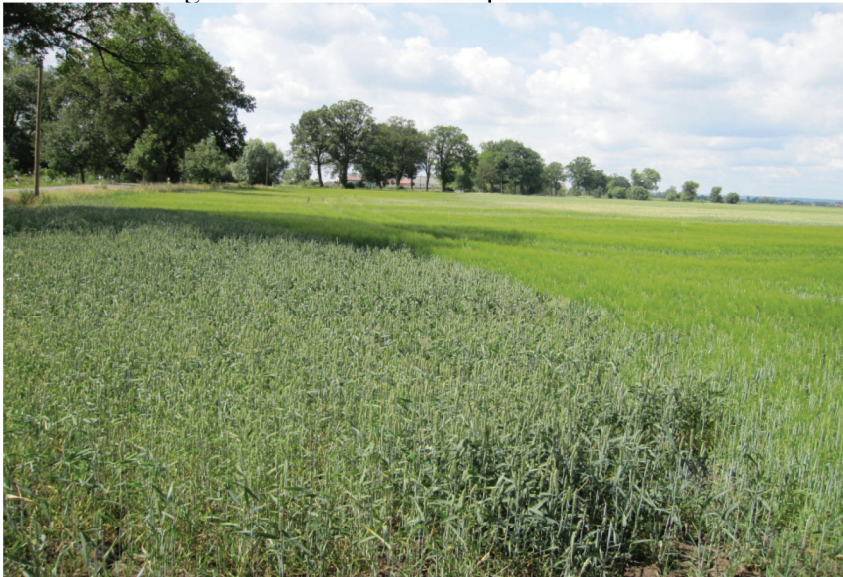
Abbildung: 27 Fläche am Schöpfwerk Bienenwerder im Juni 2011 Selbstdarstellung

Untersuchungswert	Maßeinheit	Vor dem	Nach dem	Unter- schied	Gehalts- klasse
		Binnenhochwasser			
pH-Wert		6,7	6,6	-0,1	C
N min	kg/ ha		130		
NH 4			31		
NO3 kg/ha			99		
P	mg/100gBoden	11,0	16,4	+5,4	E
K		14,4	21,0	+6,6	C
Mg		16,4	16,7	+0,3	D
Humus	%	keine Daten	4,0		
Smin	kg/ha		60

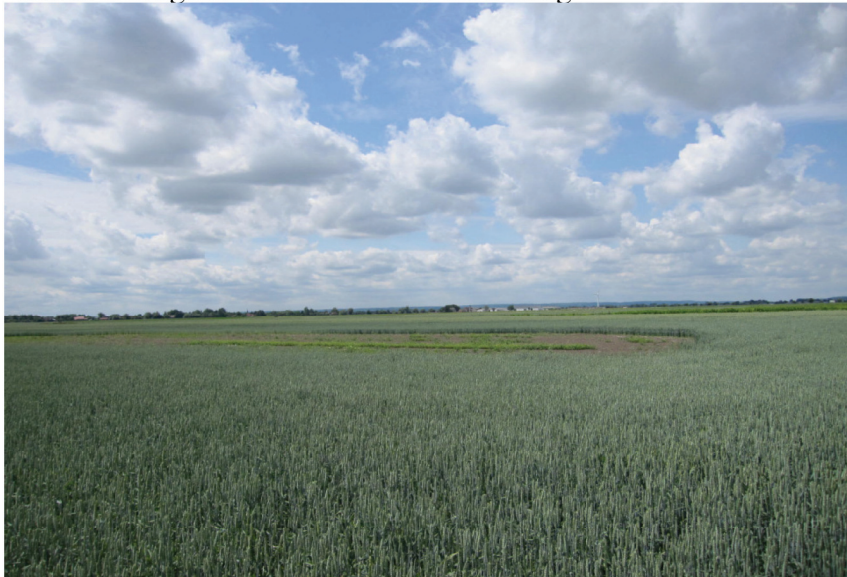
Abbildung: 28 Fläche 37ha Schlag im Juni 2011 Selbstdarstellung

Untersuchungswert	Maßeinheit	Vor dem	Nach dem	Unter- schied	Gehalts- klasse
		Binnenhochwasser			
pH-Wert		6,5	6,7	+0,2	C
N min	kg/ ha		114		
NH 4			15		
NO3 kg/ha			99		
P	mg/100gBoden	11,4	16,7	+5,3	E
K		26,2	18,0	-8,2	C
Mg		19,4	16,9	-2,5	D
Humus	%	keine Daten	5,2		
S min	kg/ha		116

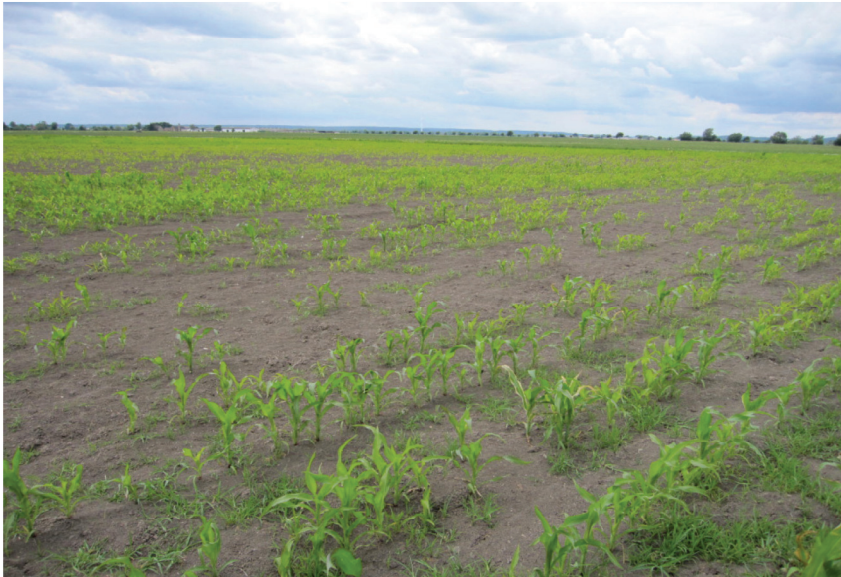
Abbildung:29 Fläche hinter Arndt im Juni 2011 Selbstdarstellung

Untersuchungswert	Maßeinheit	Vor dem	Nach dem	Unter- schied	Gehalts- klasse
		Binnenhochwasser			
pH-Wert		7,2	6,5	-0,7	C
N min	kg/ ha		140		
NH 4			23		
NO3 kg/ha			117		
P	mg/100gBoden	13,0	7,0	-6,0	C
K		17,4	15,0	-2,4	B
Mg		16,8	20,4	+3,6	E
Humus	%	keine Daten	5,5		
S min	kg/ha		109

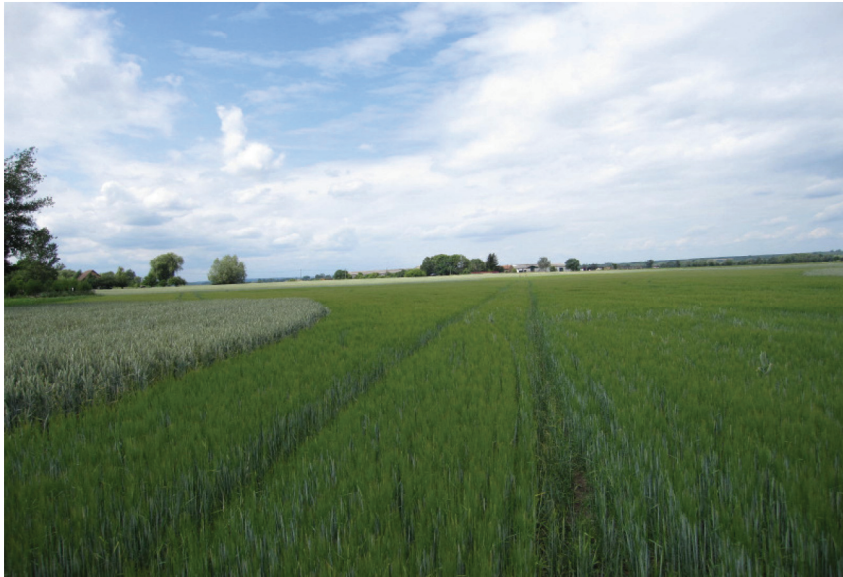
Abbildung:30 Fläche hinter Bruchmüller im Juni 2011 Selbstdarstellung

Untersuchungswert	Maßeinheit	Vor dem	Nach dem	Unter- schied	Gehalts- klasse
		Binnenhochwasser			
pH-Wert		6,8	6,2	-0,6	C
N min	kg/ ha		125		
NH 4			28		
NO3 kg/ha			97		
P	mg/100gBoden	6,5	11,7	+5,2	D
K		13,5	28,0	+14,5	D
Mg		14,6	18,2	+3,6	D
Humus	%	keine Daten	6,8		
S min	kg/ha		118

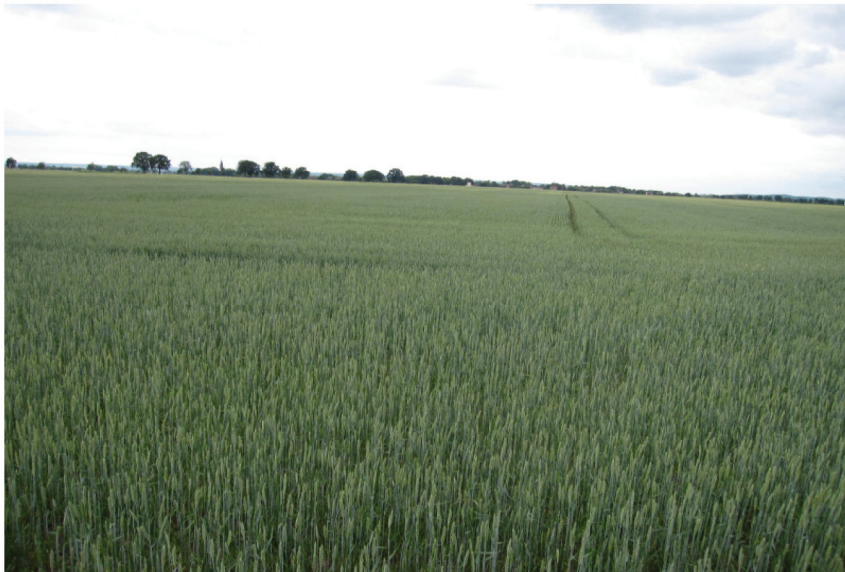
Abbildung: 31 Fläche Dorf unten im Juni 2011 Selbstdarstellung

Untersuchungswert	Maßeinheit	Vor dem	Nach dem	Unter- schied	Gehalts- klasse
		Binnenhochwasser			
pH-Wert		6,6	6,9	+0,3	D
N min	kg/ ha		146		
NH 4			21		
NO3 kg/ha			125		
P	mg/100gBoden	20,2	20,0	-0,2	E
K		27,0	27,0	0	D
Mg		16,4	17,8	+1,4	D
Humus	%	keine Daten	5,6		
S min	kg/ha		122
