Effizienzkontrolle von ausgewählten Fledermausersatzquartieren in der Stadt Neubrandenburg

Abschlussarbeit zur Erlangung des akademischen Grades Bachelor of Science (B.Sc.)

Hochschule Neubrandenburg

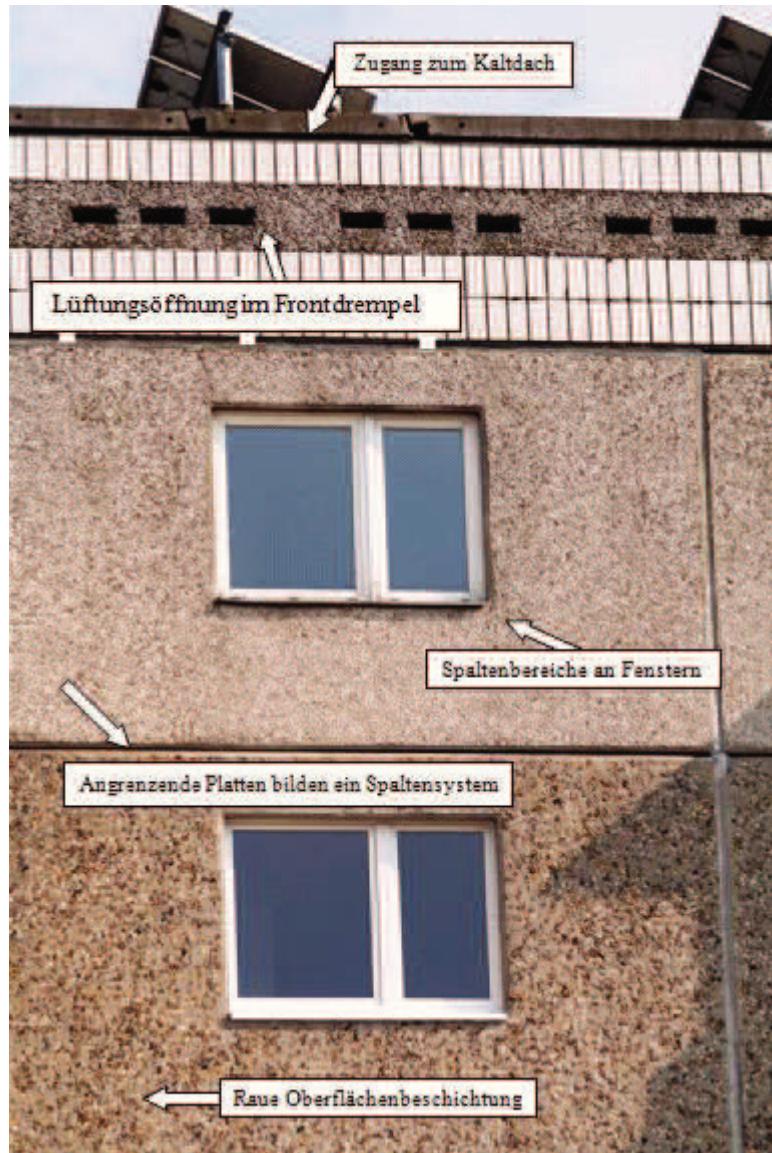
Abb. 1: Merkmale und Quartiermöglichkeiten eines Wohnhauses in WBS 70 Bauweise im Reitbahnhofsviertel, Hufeisenstraße 72

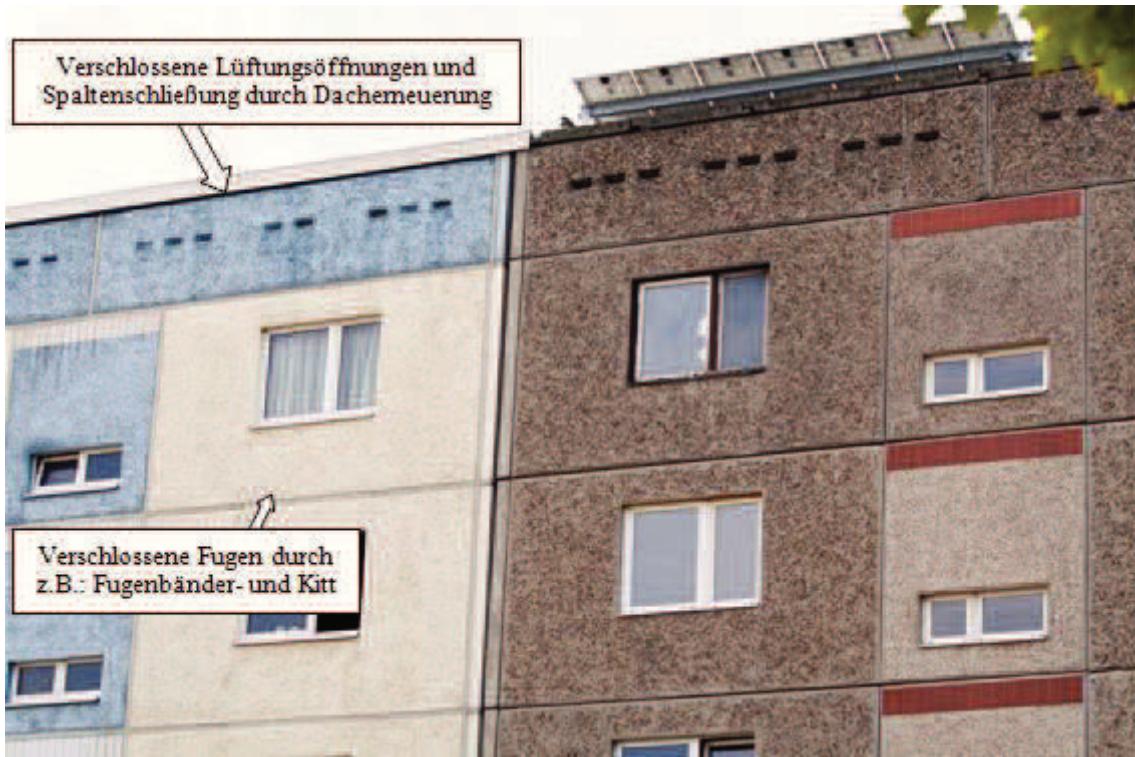
Abb. 2: Vergleich: links ein saniertes WBS 70-Block im Reitbahnviertel, rechts ein unsaniertes WBS 70-Block, Reitbahnweg 125

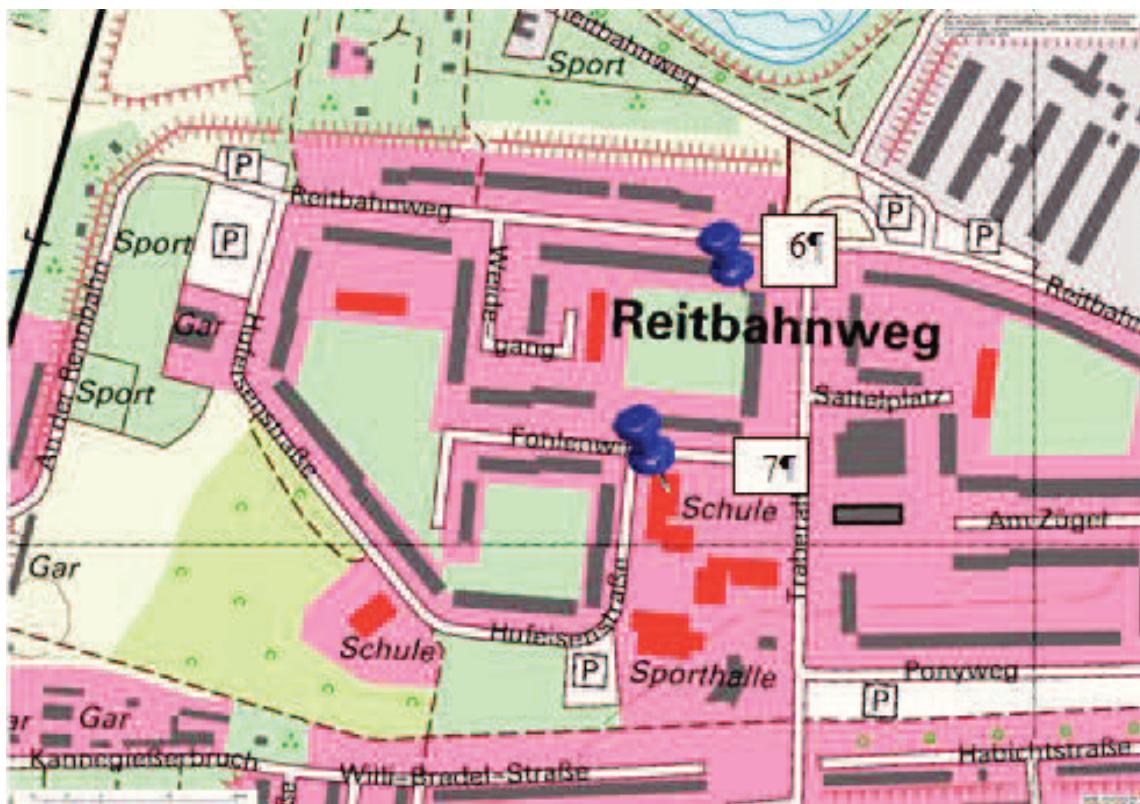
Abb. 7: Untersuchungsstandorte im Reitbahnviertel

Nördlich vom Stadtzentrum befindet sich das Reitbahnviertel. In den 1980er Jahren wurden Plattenbauten in WBS 70-Bauweise errichtet, die heute zum größten Teil bereits saniert wurden. Im Norden des Viertels befinden sich Grünanlagen, der Reitbahnsee und die Feucht- und Nassgrünwiesen des Naturschutzgebietes Birkbuschwiesen. Im Westen liegt das Malliner Bachthal, mit seinen waldfreien Biotopen der eutrophen Moore, Sümpfen und Ufern (STADT NEUBRANDENBURG 2010, s. Biotopkartierung). Im Reitbahnviertel wurden zwei Standorte mit Ersatzquartieren untersucht. Zum einen die Hausrückseite des sanierten Wohnblockes in der Traberallee 2-8 (6), zum anderen die ebenfalls sanierte Schule am Reitbahnsee in der Hufeisenstraße 1 (7) (s. Abb.7).

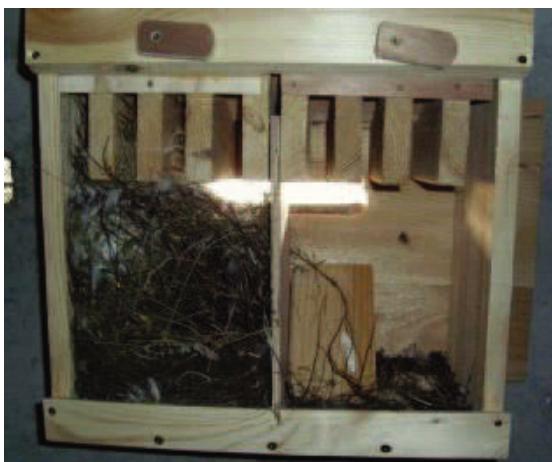
Der Kombinationskasten ist eine Eigenkonstruktion des pensionierten Mitarbeiters Herrn JOACHIM STAPEL der UNB (s. Abb.9). Die Kästen sind ca. 40cm breit, 20cm tief und 35cm hoch, bestehen aus Holz und werden im Drempel (Raum zwischen der Dachhaut und der letzten Geschossdecke) eingebaut (s. Abb.10). Der Boden ist für Vögel nutzbar. An ihrer Decke befinden sich Spaltenquartiere für Fledermäuse. Das verwendete Holz muss zum Schutz der Fledermaus- und Vogelarten unbehandelt sein. Im gesamten Untersuchungsgebiet wurden 158 Kombinationskästen kontrolliert.

Abb. 9: Innenansicht eines Kombinationskastens nach Stapel.
Der Boden ist für Vögel nutzbar, im oberen Bereich
befinden sich Spaltenquartiere für Fledermäuse.

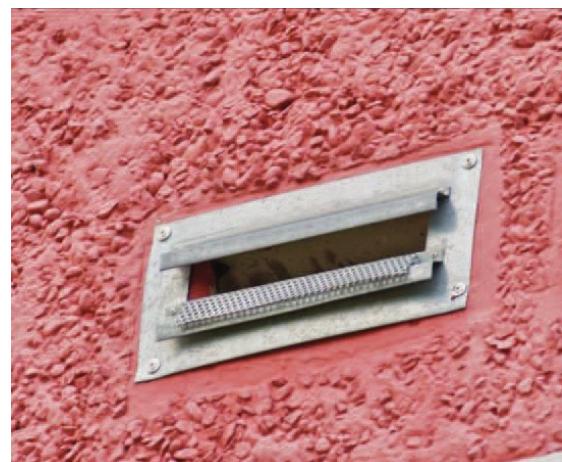
Abb. 10: Im Drempelbereich eingelassener Kombinations-
kasten im Datzeviertel, Uns Hüsing Nr. 34-40

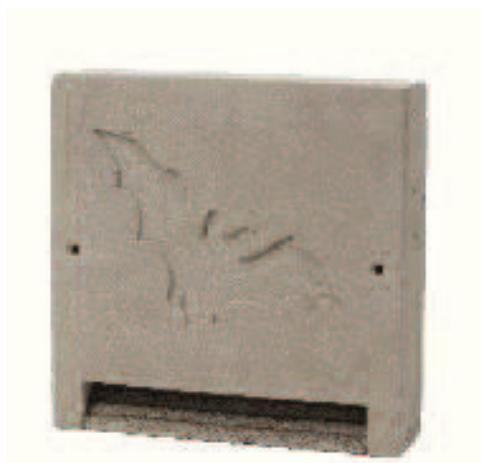
Die Fledermaus-Einlaufblende 1 FE der Firma SCHWEGLER (s. Abb.11) besteht aus isolierendem Holzbeton und wird in die Fassade so eingebaut, dass bereits vorhandene Quartiere in der Gebäudefassade oder -struktur weiterhin genutzt werden können. Somit können Quartiere von Einzelindividuen und Kolonien, zum Beispiel in Fugenbereichen, nach Sanierungsarbeiten erhalten bleiben. Im Untersuchungsgebiet wurden insgesamt 103 Kästen dieses Typs in die Hausfassaden integriert.

Abb. 11: Fledermaus-Einlaufblende der Firma Schwegler

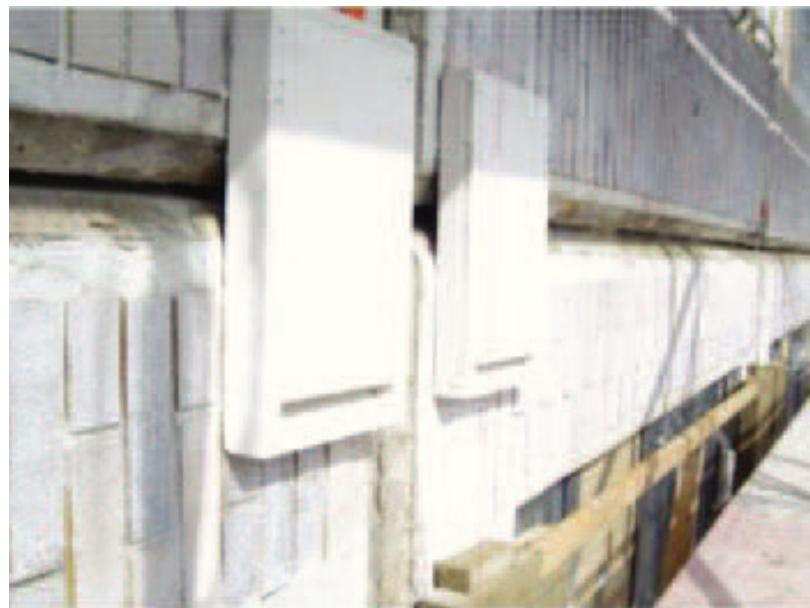
Die Fledermaus-Einlaufblende nach STAPEL (s. Abb.12) wird in das Wärmeverbundsystem von Gebäuden integriert. Im Hauptgebäude der Hochschule wurden insgesamt 59 Einlaufblenden in die Außenfassade eingearbeitet. Das neue Quartier wird direkt vor dem alten angebracht und somit bleiben die alten Quartiere für gebäudebewohnende Fledermausarten erhalten.

Abb. 12: Während der Sanierungsarbeiten werden die Fledermaus-Einlaufblenden vor den alten Quartieren montiert.

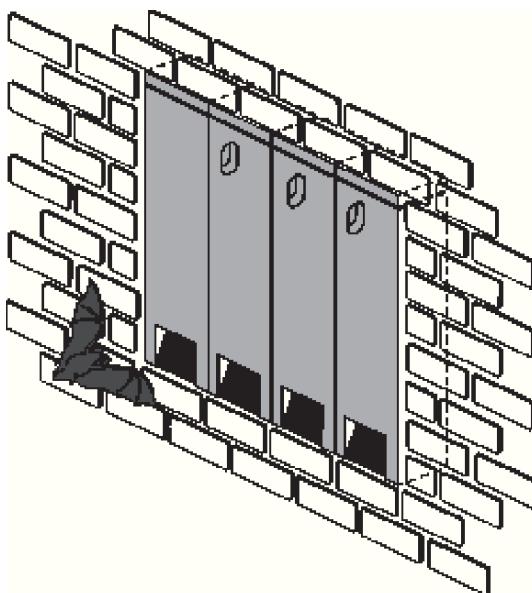
Dieser Quartiertyp der Firma Schwegler (s. Abb.13) wurde ausschließlich im Untersuchungsstandort 7, der Hufeisenstraße 1 in die Fassade integriert. Der Kastentyp besteht aus atmungsaktivem Holzbeton. „Als Besonderheit ist ein wahlweiser Durchgang in der Elementrückseite vorgesehen. [...] Die Durchgänge werden nach Bedarf während der Montage geöffnet, und garantieren eine sehr einfach durchzuführende Verbindungsmöglichkeit der Elemente“ (SCHWEGLER 2014). Somit können vorhandene Strukturen bewahrt und weiterhin von Fledermäusen genutzt werden. In der Hufeisenstraße 1 wurden 38 Fledermaus-Fassadenreihen in die Dämmung eingebaut.

Abb. 13: Fledermaus-Fassadenreihe 2 FR der Firma Schwegler

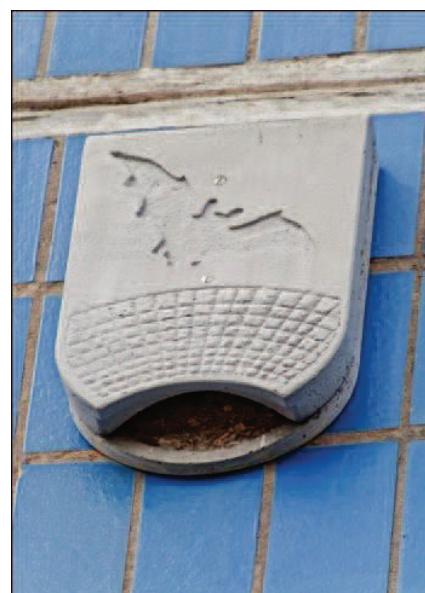
Abb. 14: Fledermaus-Fassadenquartier 1 FQ der Firma Schwegler

Dieses Quartier besteht aus witterungsbeständigem, atmungsaktiven Holzbeton und wird an der Außenfassade von Gebäuden angebracht (s. Abb.14). Die raue Oberfläche ist ideal zum festkrallen und der Kasten ist selbstreinigend. Genutzt wird dieser Quartiertyp von den Fledermausarten als Einzelquartier, Wochenstube, ebenso als Tagesquartier ganzer Kolonien. Dieser Quartiertyp befand sich an den untersuchten Gebäuden der Rasgarder Straße 4 und der Hufeisenstraße 1.

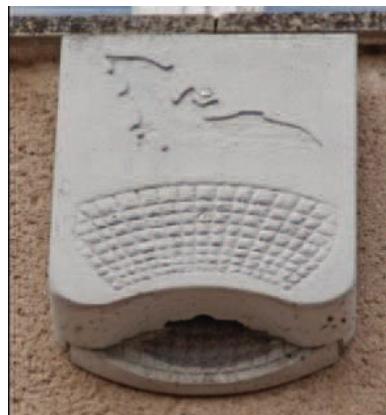
Das Fledermaus-Ganzjahres-Fassadenquartier aus Leichtbetonmaterial verfügt über ein Doppelwandsystem als Isolierung (s. Abb.15). Im Winter und im Sommer wird es sowohl von Einzelindividuen als auch von großen Kolonien als Tagesquartier oder Wochenstube genutzt. Dieser Quartiertyp wird häufig an Außenfassaden montiert und selbst von der Unteren Naturschutzbehörde als Auflageempfehlung befürwortet: „Alle Ersatzmaßnahmen sind so anzulegen, daß sie auch als potenzielle Winterquartiere geeignet sind“(STAPEL 2001, S. 56).

Abb. 15: Fledermaus- Ganzjahres-Fassadenquartier 1 WQ der Firma Schwegler

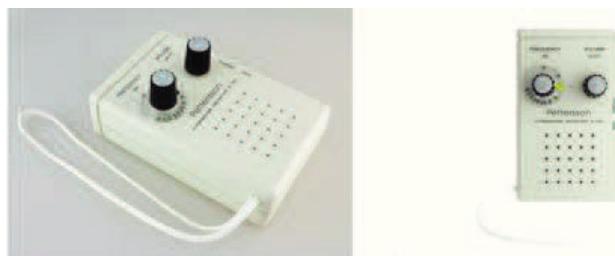
Abb. 17: Fledermausdetektor D100-Ultraschalldetektor der Firma Pettersson

Zur Unterstützung der Sichtkontrolle wurde der Fledermausdetektor D100-Ultraschalldetektor der Firma Pettersson verwendet (s. Abb.17). Der einfache Überlagerungsdetektor verfügt über ein Mikrofonsystem mit maximaler Empfindlichkeit und registriert Frequenzen von 10-120 kHz (Kilohertz). Mittels des Fledermausdetektors werden die im Ultraschallbereich abgegebenen Laute der heimischen Fledermausarten in hörbare Frequenzen umgewandelt. Während der Sichtkontrolle ist darauf zu achten, dass das Mikrofon auf die Quartiere gerichtet ist, denn einige Fledermausarten geben Rufe ab, die nur leise im Detektor zu hören sind. Weiterhin müssen die Frequenzbereiche ständig gewechselt werden, um die verschiedenen Arten und das breite Spektrum an spezifischen Ortungsrufen zu erfassen. Durch den schnellen Ausflug aus dem Quartier, sind die Fledermäuse optisch schwer zu erfassen. Der Detektor unterstützt daher die Geländearbeit.

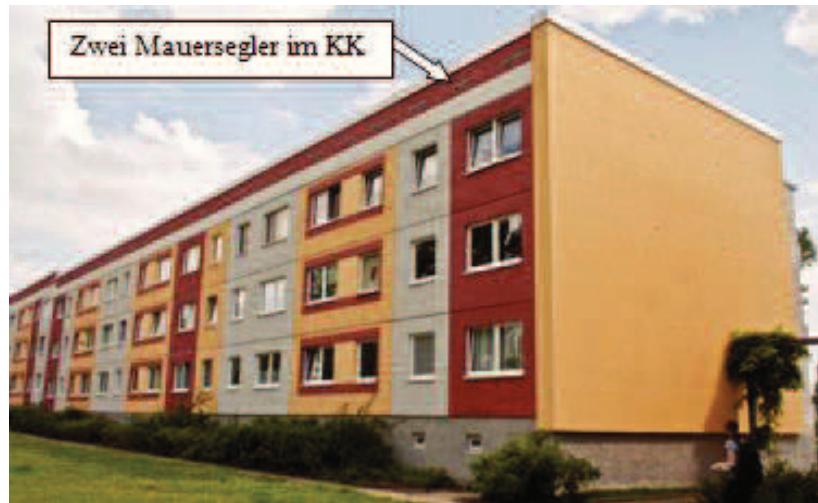
Die ehemaligen Plattenbauten in WBS 70-Bauweise wurden im Jahr 2007 im Auftrag der NEUWOGES (Neubrandenburger Wohnungsgesellschaft mbH) saniert. Im Rahmen der Arbeiten wurden an der Haus-Rückseite Kombinationskästen (STAPEL) in den Drempelbereich integriert (circa neun bis zehn Meter Höhe) und an der Haus-Vorderseite Fledermaus-Ganzjahres-Fassadenquartiere 1WQ angebracht. In die Giebel wurden Fledermausflachkästen eingebaut (zwei Flachkästen in einer Höhe von circa fünf bis sechs Metern, zwei Kästen in circa sieben bis acht Metern Höhe). Aus den von der UNB übergebenen Daten wird nicht ersichtlich, ob es sich bei den Flachkästen-Modellen um die Fledermaus-Einlaufblende 1FE der Firma SCHWEGLER oder ein selbstkonstruiertes Model von STAPEL handelt. Des Weiteren waren keine Informationen über Fledermaus-Nachweise vor Beginn der Sanierungsarbeiten vorhanden. Während der Untersuchungen wurden lediglich die Haus-Rückseite und die Giebelemente auf bewohnte Fledermausquartiere untersucht. Bei den untersuchten Kästen handelt es sich um sechszehn Kombinationskästen und zwölf Fledermausflachkästen. Insgesamt konnten am Untersuchungsstandort Uns Hüsing 34-56 zwei Fledermäuse beim Einflug in zwei Kombinationskästen erfasst werden. Ebenso bewohnten zwei Mauersegler-Paare diesen Kastentyp (s. Abb.18). Bei den Sichtkontrollen wurden keine Ein- und Ausflüge bei den Fledermaus-Einlaufblendern beobachtet. Weiterhin nutzen die gebäudebewohnenden Fledermausarten weitere Gebäudeteile wie den Dachbereich und Horizontalfugen. So konnte im Wohnblock 42-48 eine Fledermaus beim Ausflug aus der Dachspalte beobachtet werden (s. Abb. 19). Wiederum konnten im Wohnblock Nr. 50-56 drei Fledermäuse beim Einflug in den Dachbereich und eine Fledermaus in einer Horizontalfuge gesichtet werden (s. Abb. 20). Im Rahmen der Untersuchungen wurde deutlich, dass sich in diesem Bereich eine vielbeflogene Flugroute befindet (s. Kapitel 3.4.1). Sowohl die Fledermäuse aus den untersuchten Quartieren als auch Fledermäuse aus der unmittelbaren Umgebung, nutzen den Flugweg in Richtung Norden.

Abb. 18: Uns Hüsing 34-40. Fledermausflachkästen an der Giebelseite des Plattenbaus

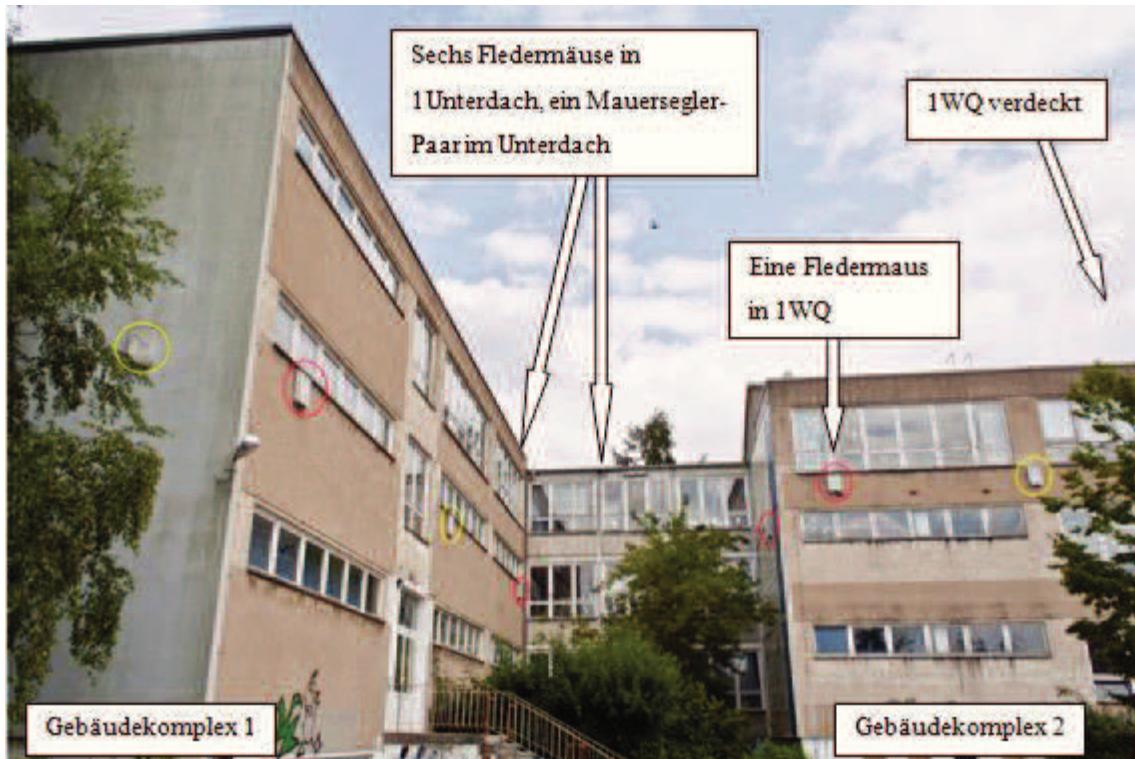
Zur vereinfachten Darstellung wird in Gebäudekomplex 1 und in Gebäudekomplex 2 unterschieden. Am Gebäudekomplex 1 wurden zwei Fledermaus-Ganzjahres-Fassadenquartiere des Typs 1WQ (Westsüdwest) und zwei Fledermaus-Fassadenquartiere 1 FQ (ein 1FQ Westsüdwest, ein 1FQ Südsüdost) angebracht. Alle Kästen des Komplexes 1 befinden sich in einer Höhe von ca. sechs Metern. An der südsüdöstlichen Giebelseite des Gebäudekomplexes 2 befinden sich zwei 1WQ-Kästen und ein 1FQ-Kasten, sowie am ostnordöstlichen Giebel ein 1WQ-Kasten. Diese vier Ersatzkästen befinden sich in circa acht Metern Höhe. Bei der Sichtkontrolle wurde ein Ganzjahres-Quartier (Richtung Südsüdost) von einer Fledermaus genutzt, sechs weitere Fledermäuse konnten sowohl beim abendlichen Ausflug als auch beim morgendlichen Einflug in den Dachbereich (circa zehn Meter Höhe) beobachtet werden (s. Abb. 21). Ein Mauersegler-Paar bevorzugte ebenfalls ein Quartier im Dachbereich, welches sich direkt neben dem künstlichen Mauersegler-Kasten im Mittelbau befand.

Abb. 21: Untersuchte Quartiere in der Rasgarter Straße 4, Gelb: Fledermaus-Fassadenquartier 1FQ, Rot: Fledermaus-Ganzjahres-Fassadenquartier 1WQ

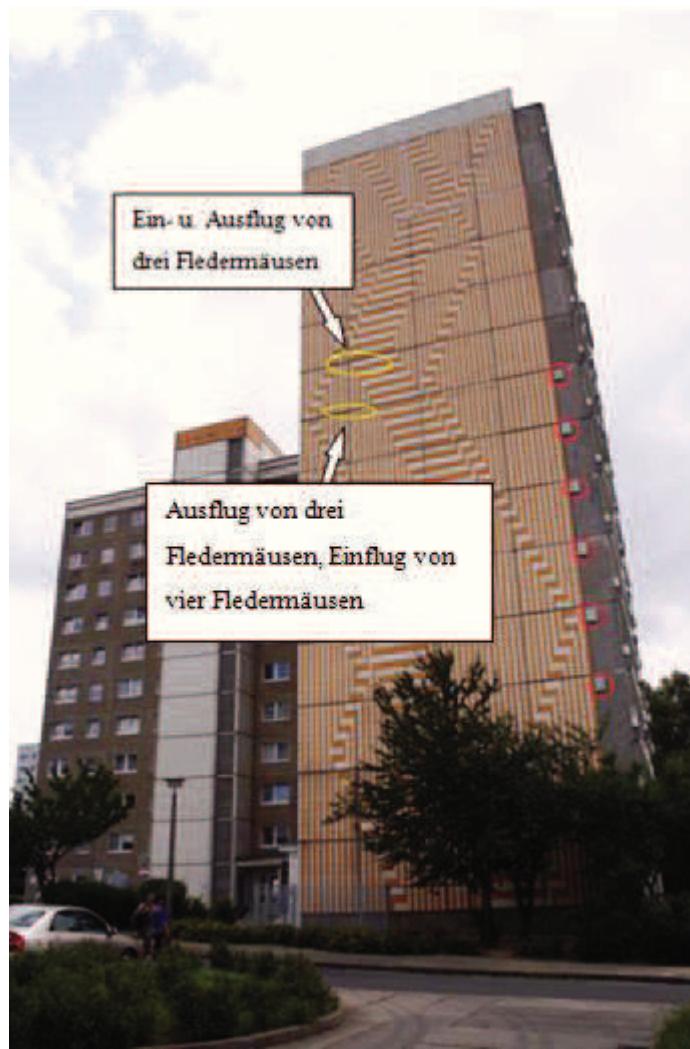
Abb. 22: Ersatzmaßnahmen der Atelierstraße 3

Bei den Quartieren in der Atelierstraße 3 handelt es sich ebenfalls um Ersatzquartiere, die als Ausgleich für einen Abbruch (E.-Zastrow-Str.8-10 und der Monckeshofer Str. 3-7,8-10) geschaffen wurden. Der unsanierte, 14-Etagen hohe Plattenbau in WBS 70-Bauweise wurde auf der Nordseite mit sechs Fledermaus-Ganzjahres-Fassadenquartieren 1 WQ (SCHWEGLER) bestückt. Die Kästen befinden sich in der Höhe vom dritten bis achten Stockwerk (circa sieben bis neunzehn Meter Höhe). Während der Sichtkontrollen konnte kein Ein- bzw. Ausflug von Fledermäusen registriert werden. Jedoch gaben laute Zetergeräusche vor dem Ausflug Hinweise auf bewohnte Fugenteile. Beim Ausflug wurden sechs und beim Einflug sogar sieben Fledermäuse in den unverschlossenen Fugen beobachtet (s. Abb. 22). Die Fledermäuse bewohnen die Fugen in der achten und neunten Etage (circa neunzehn bis zweiundzwanzig Meter Höhe). Am Untersuchungsstandort war starke Zugluft wahrnehmbar. Durch die Höhe der Gebäude entstehen nicht selten Düseneffekte zwischen den Wohnkomplexen.

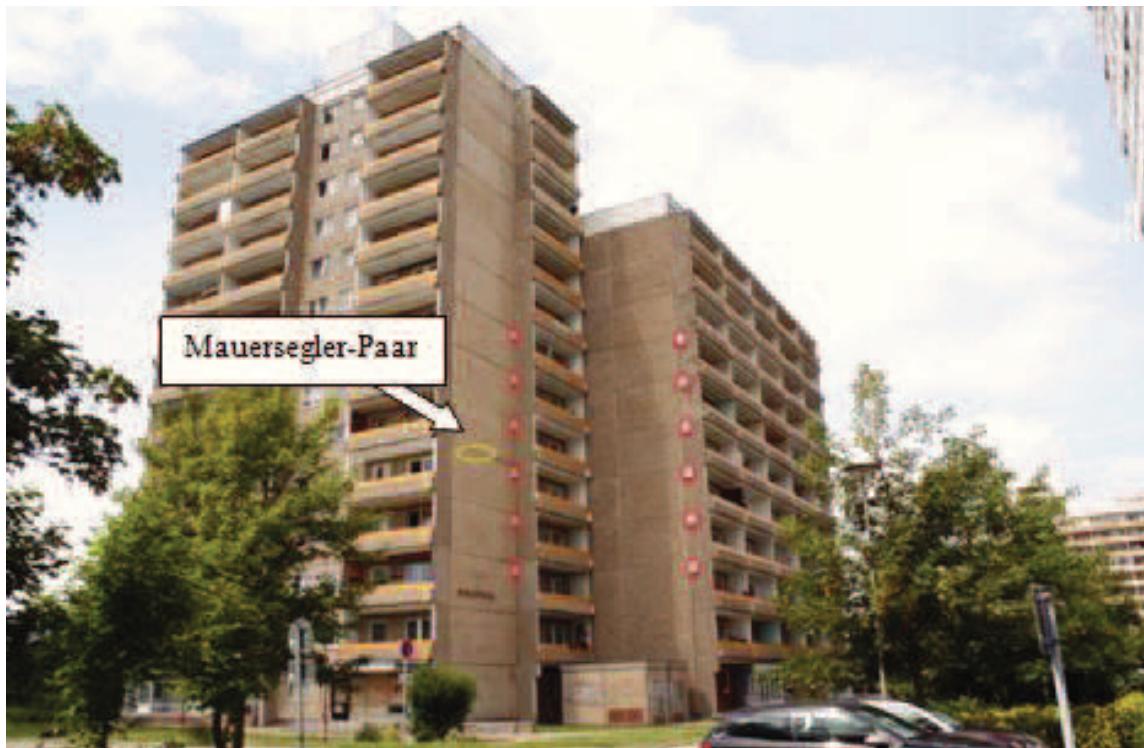
Abb. 23: Ersatzmaßnahmen der Erich-Zastrow-Straße 12 und 14

An den Giebelseiten der unsanierten WBS 70 Plattenbauten in der Erich-Zastrow-Straße 12 und 14 wurden Ersatzquartiere an der Außenfassade montiert. An beiden Giebelseiten wurden je sechs Fledermaus-Ganzjahres-Fassadenquartiere 1WQ (SCHWEGLER) in einer Höhe von circa sieben bis neunzehn Metern, von der dritten bis zur achten Etage (s. Abb. 23) angebracht. Das Gebäude Nr. 12 hat elf Etagen und die Kästen sind an der südlichen Seite befestigt. Der Wohnkomplex Nr. 14 ist vierzehn Stockwerke hoch und die Kästen sind an der westlichen Gebäudeseite montiert. Wie das Beispiel der Atelierstraße bereits gezeigt hat, konnten auch in diesem Fall keine Fledermausnachweise an den künstlichen Quartieren dokumentiert werden. Ein Mauersegler-Paar nutzte die Horizontalfugen zwischen der fünften und sechsten Etage. Die vorgefundenen Ersatzmaßnahmen sind ebenfalls an einer Stelle platziert, an der vorher keine Quartiere bekannt waren. Des

Weiteren traten auch in diesem Bereich die Düseneffekte auf, es war sehr zugig. Dennoch konnten Fledermäuse an dem Abend bzw. Morgen beobachtet werden. Sie nutzen eine Flugroute entlang der Gebäude in östlicher Richtung, wo sich Bäume, Hecken und eine kleine Parkanlage befinden.

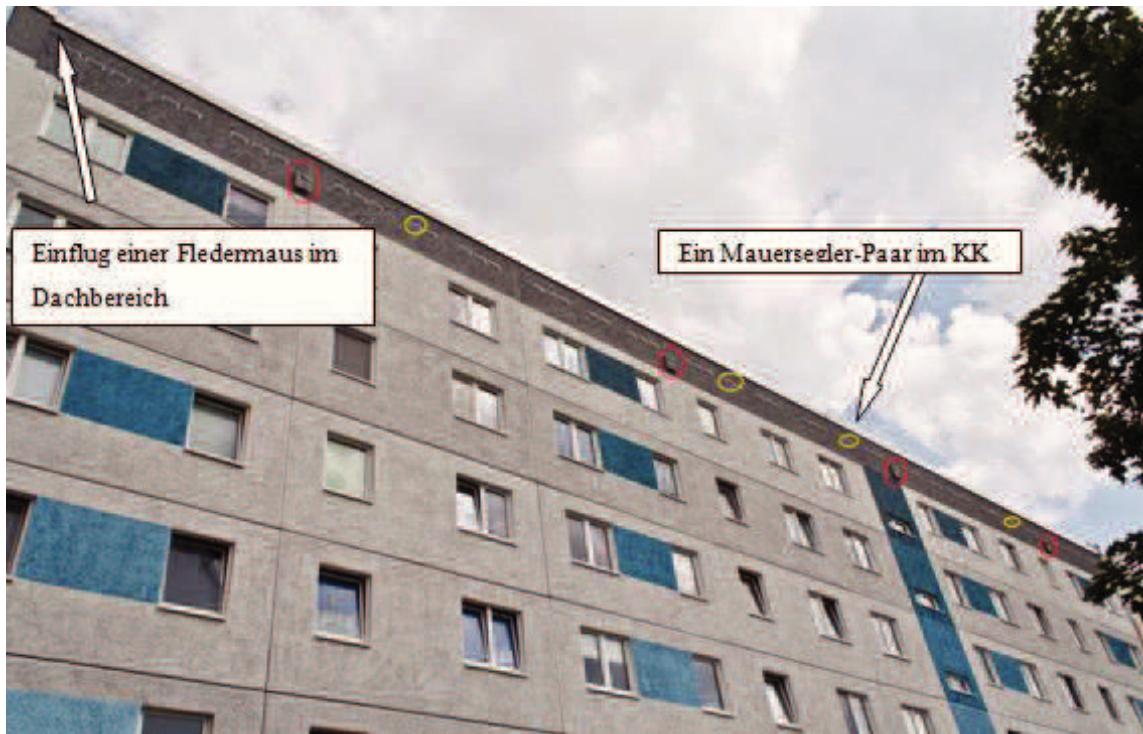
Im Jahr 2011 wurde das Wohnhaus in WBS 70-Plattenbauweise im Auftrag der Neubrandenburger Wohnungsbaugenossenschaft (NeuWoBa) saniert. Vor Beginn der Arbeiten konnten bei Kartierungen achtundvierzig Fledermausnachweise am Gebäude festgestellt werden. Das Kompensationsverhältnis von 1:1 sah dementsprechend achtundvierzig gleichwertige Ausgleichs- bzw. Ersatzmaßnahmen vor. In diesem Rahmen wurden am Nord-Giebel vier Fledermaus-Einlaufblenden in die Dämmung integriert. Zwei dieser Kästen befinden sich in einer Höhe von circa acht bis neun Metern, die weiteren zwei in circa vierzehn Metern Höhe. Durch fehlende Information im Datensatz wird nicht deutlich, ob es sich bei der Einlaufblende um ein selbstkonstruiertes Modell oder eines der Firma SCHWEGLER, Modell 1 FE, handelt. An der Gebäu derückseite in Richtung Westen wurden vier Fledermaus-Ganzjahres-Fassadenquartiere 1WQ an der Außenfassade montiert, sowie vier Kombinationskästen im Drempel eingebaut (s. Abb.24). Die Haus-Vorderseite mit vier Fassadenquartieren

Abb. 24: Gebäude-Rückseite der Traberalle 2-8 in Richtung Westen. Bei den Rot markierten Kästen handelt es sich um vier Fledermaus-Ganzjahres-Fassadenquartiere, gelb markiert sind die Kombinationskästen im Drempelbereich

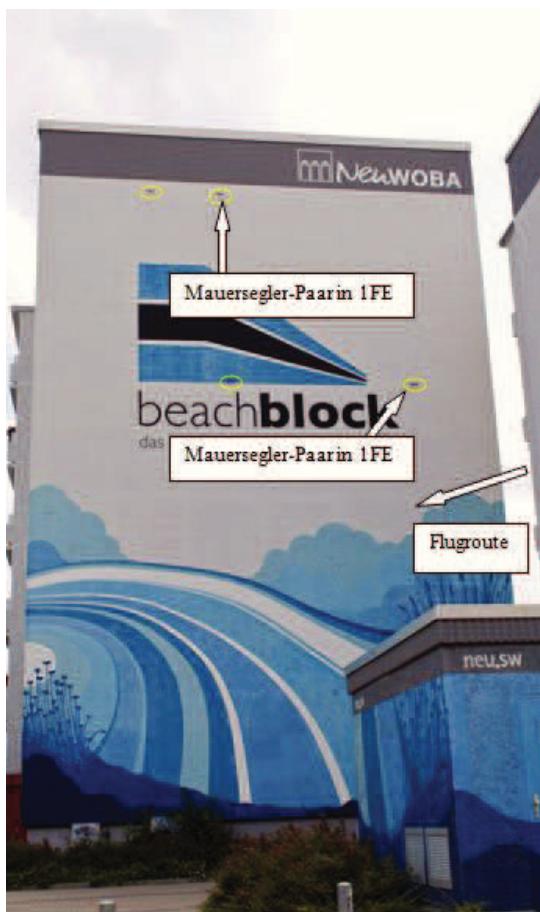
Typ 1WQ und vier Kombinationskästen wurde aufgrund schlechter Kartier-Bedingungen nicht einbezogen. Es wurde lediglich die Haus-Rückseite und die nördliche Giebelseite der Traberallee 2-8 mit insgesamt zwölf Ersatzmaßnahmen beobachtet. Es konnte einzig eine Fledermaus kartiert werden, die in die Spalte unterm Dach flog (ca. 14m Höhe). Das Wohnhaus bildet mit weiteren einen Wohnkomplex, in dessen Mitte sich ein Innenhof befindet. In diesem Bereich konnten viele Fledermäuse beim Jagen an den vorhandenen Vegetationsstrukturen beobachtet werden. Entlang der Traberalle 2-8 führt eine vielgenutzte Flugroute in die Jagdgebiete in Richtung Norden (s. Abb.25).

Abb. 25: Giebelseite Nord des Wohnblocks Traberallee 2-8 mit vier integrierten Einlaufblenden, die von Mauersegler genutzt werden. Zwischen den Gebäuden befindet sich eine vielgenutzte Flugroute.

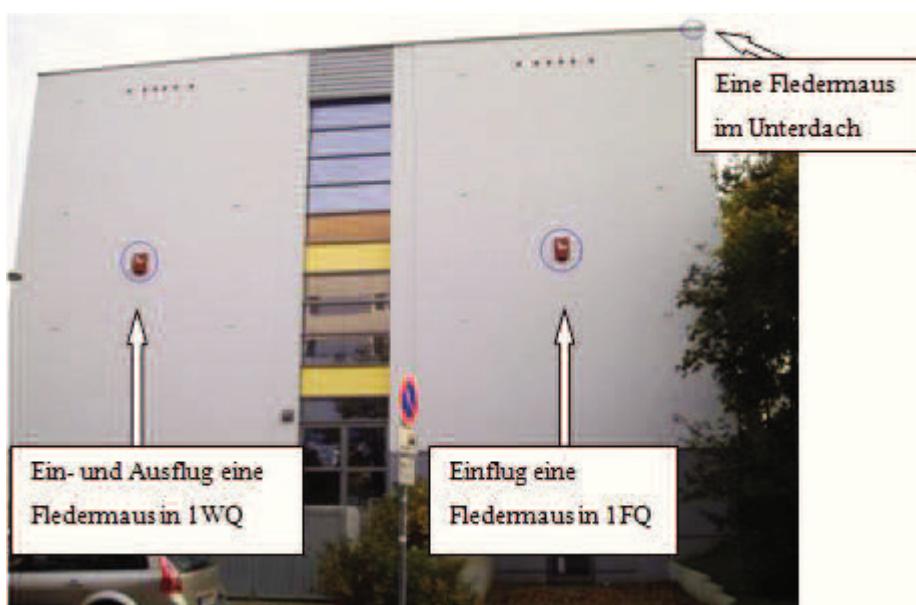
Abb. 27: Nordfassade des Gebäudekomplexes B

An der Nordfassade des Gebäudekomplexes B konnten vor Beginn der Bauarbeiten zwei Fledermausnachweise kartiert werden. Im Rahmen der Sanierungsarbeiten wurden an dieser Fassade acht Fledermaus-Einlaufblenden 1FE (SCHWEGLER) und vier Fledermaus-Fassadenreihen 2FR in das Wärmedämm-Verbundsystem integriert. Zudem wurde auf der linken Seite der Nordfassade ein Fledermaus-Ganzjahres-Fassadenquartier 1WQ sowie auf der rechten Seite der Fassade ein Fledermaus-Fassadenquartier 1FQ in einer Höhe von circa neun Metern Höhe montiert. Ebenfalls wurden vier dreifache Mauersegler-Kästen eingebaut. Bei den Sichtkontrollen konnte eine Fledermaus beim Ein- und Ausflug in ein 1WQ, ein Tier beim Einflug in das 1FQ und eine Fledermaus beim Ein- und Ausflug in eine Spalte unterm Dach (circa elf Meter Höhe) beobachtet werden (s. Abb. 27).

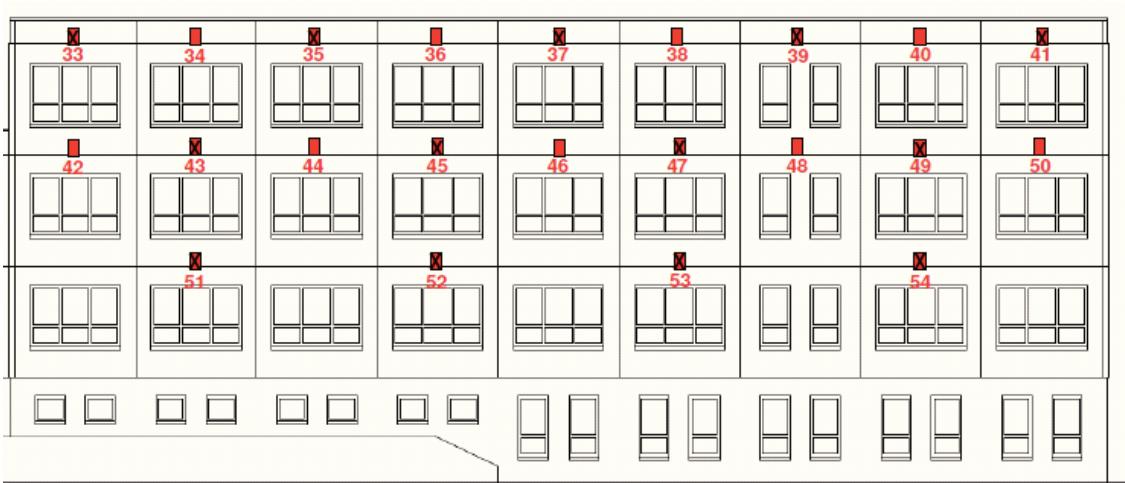
Abb. 28: Ostfassade des Gebäudekomplexes B

An der Ostfassade wurden neun Fledermaus-Einlaufblenden 1FE und dreizehn Fledermaus-Fassadenreihen in die Fassade eingebaut (s. Abb. 28). Vor Beginn der Sanierung konnten einunddreißig Fledermausquartiere nachgewiesen werden. Die unteren Kästen befinden sich in einer Höhe von circa fünf bis sechs Metern, die mittlere Kastenreihe in circa acht bis neun Metern Höhe und die oberen Quartiere in circa elf Meter Höhe. Es konnte kein Ein- bzw. Ausflug von Fledermäusen beobachtet werden. Allerdings konnten bei der morgendlichen und abendlichen Kontrolle Zetergeräusche auf der linken Fassadenseite wahrgenommen werden.

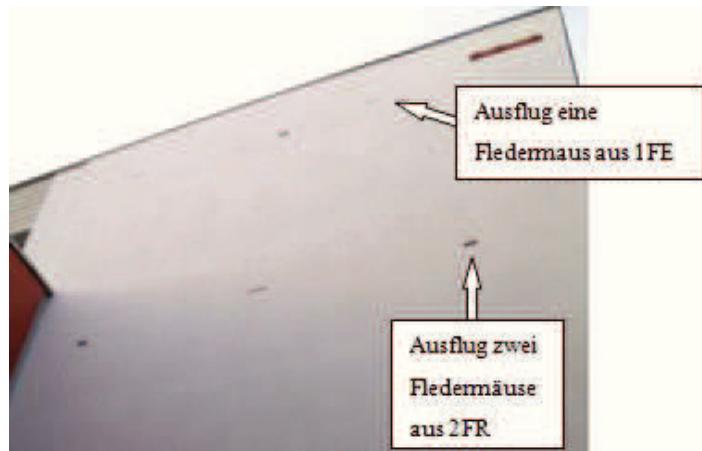
Abb. 29: Südfassade des Gebäudekomplexes B

An der südlichen Gebäudeseite des Gebäudekomplexes B wurden drei Fledermaus-Einlaufblenden 1FE, drei Fledermaus-Fassadenreihen 2FR und ein Mauersegler-Kasten (dreifach) in das Wärmedämm-Verbundsystem eingelassen (s. Abb. 29). Die untere Kastenreihe befindet sich in einer Höhe von circa neun Metern, die obere in circa elf Metern Höhe. Vor dem Sanierungsbeginn konnten für die südliche Gebäudeseite sieben Fledermausnachweise dokumentiert werden. Bei der Sichtkontrolle konnten zwei Fledermäuse beim Ausflug aus einem 2FR sowie eine Fledermaus aus einer Einlaufblende erfasst werden.

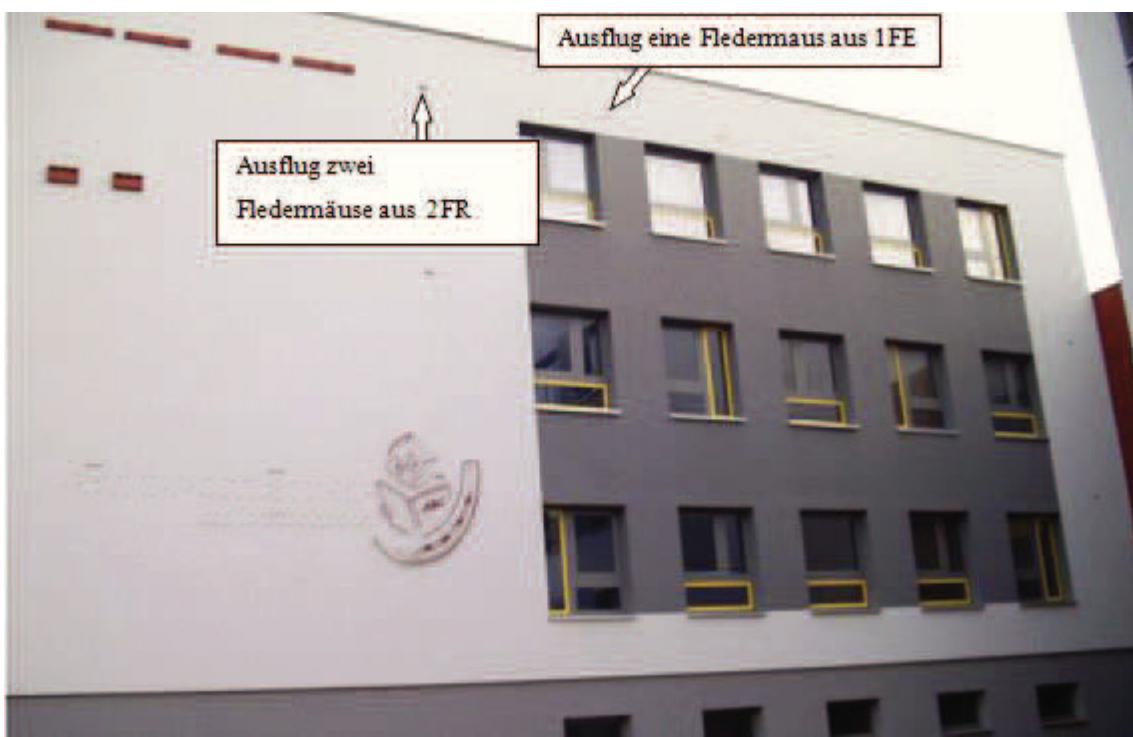
Abb. 30: Nordfassade des Gebäudekomplexes A

Mauersegler-Kästen an der Fassade angebracht (s. Abb.30). Die Kästen sind wiederum in einer Höhe von ca. sechs, neun und elf Metern Höhe befestigt bzw. integriert. Bei den Sichtkontrollen von 2010 konnten zehn Fledermausquartiere nachgewiesen werden. Hingegen konnten während des Untersuchungszeitraumes 2014 lediglich zwei Individuen beim Ausflug des Modells 2FR und eine Fledermaus in einer Einlaufblende kartiert werden.

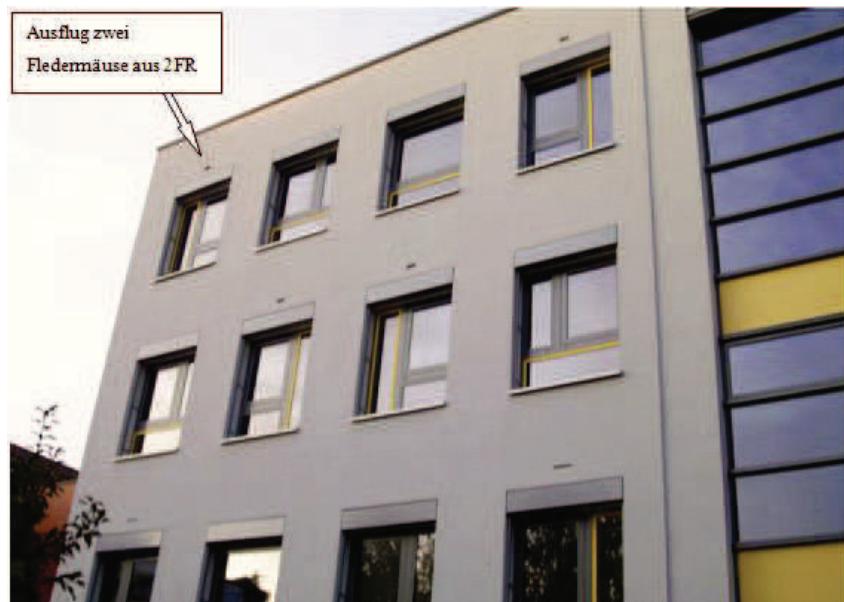
Abb. 32: Südfassade des Gebäudekomplexes A, lediglich die linke Seite wurde kontrolliert

war die Sicht auf die rechte Gebäudeseite stark eingeschränkt. Die vier Fledermaus-Fassadenreihen sowie zwei Fledermaus-Einlaufblenden befinden sich in einer Höhe von circa .fünf, sieben und elf Metern (s. Abb. 32). Bei den Sichtkontrollen 2010 konnten für die linke Seite neun und für die gesamte Südseite fünfzehn Fledermausnachweise dokumentiert werden. Während der Untersuchung 2014 konnten zwei Fledermäuse beim Ausflug aus einer Fassadenreihe beobachtet werden.

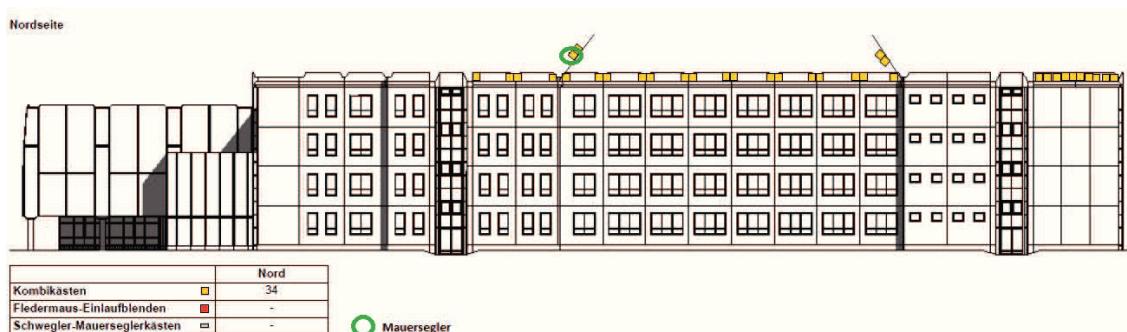
Abb. 34: In der Nordfassade des Hauptgebäudes der Hochschule Neubrandenburgs konnte ein Mauersegler-Paar beim Einflug in einen Kombinationskasten beobachtet werden

An der Nordfassade konnten durch die Kartierung vor Beginn der Bauarbeiten einundzwanzig Fledermausnachweise dokumentiert werden. Als Kompensationsmaßnahme wurden vierunddreißig Kombinationskästen in den Drempel integriert (s. Abb. 34). Während der durchgeführten Sichtkontrolle im Sommer 2014 wurden keine Fledermäuse beim Ein- und Ausflug erfasst. Lediglich ein Mauersegler-Paar wurde beim Einflug in einen Kombinationskasten beobachtet. An den Untersuchungstagen der Nordfassade wurden nur wenige jagende Fledermäuse beobachtet.

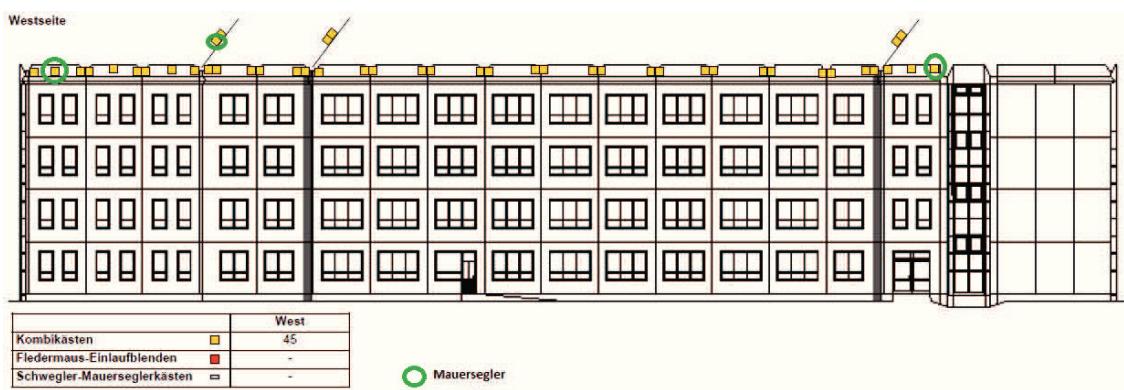
Abb. 35: westliche Außenfassade des Hauptgebäudes

Bei den Kartierungen von 2008 konnten für die Westseite des Hauptgebäudes elf Lebensstätten von gebäudebewohnenden Fledermausarten nachgewiesen werden. Bei den Sichtkontrollen im Sommer 2014 wurden an dieser Gebäudeseite die fünfundvierzig neugeschaffenen Kombinationskästen untersucht (s. Abb. 35), dabei wurden keine Fledermäuse beim Ein- und Ausflug beobachtet. Einzig drei Mauersegler-Paare bewohnten die Kombinationskästen.

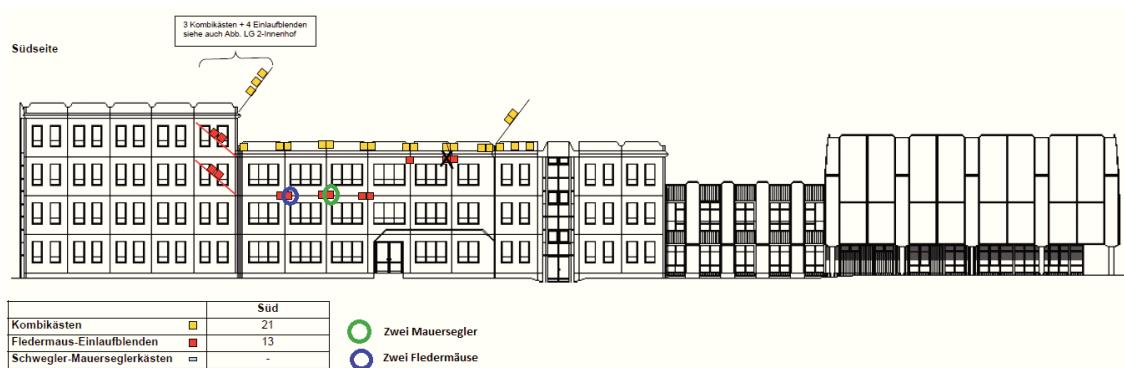
Abb. 36: zwei Fledermausnachweise an der südlichen Außenfassade des Hauptgebäudes

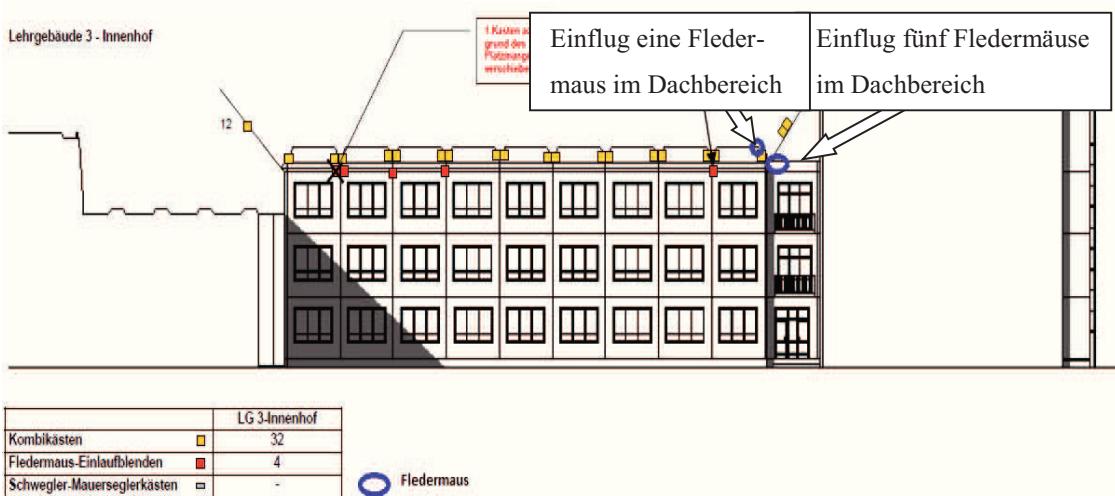
Abb. 37: Bei der Kontrolle der südlichen Fassade des Innenhofes konnten sechs Fledermäuse beim Einflug in Spalten unterm Dach beobachtet werden.

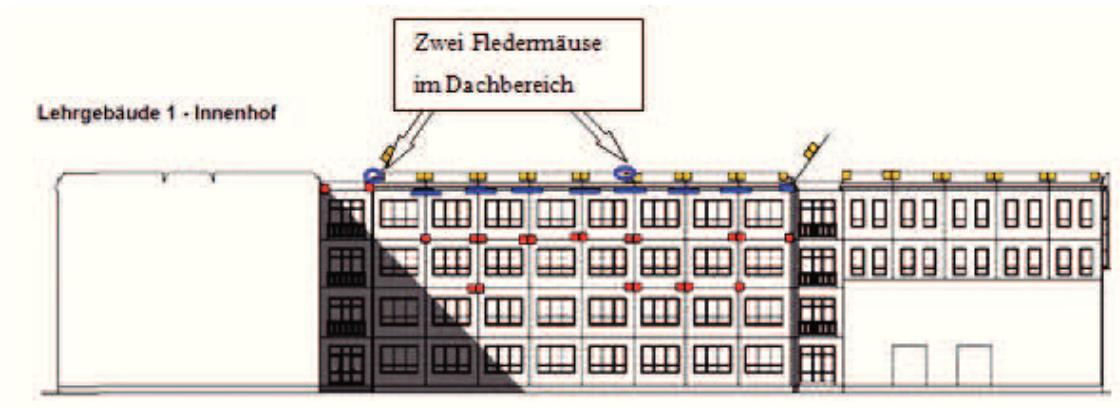
Abb. 38: An der nördlichen Fassade des Innenhofes konnten zwei Fledermäuse beim Einflug in den Dachbereich beobachtet werden.

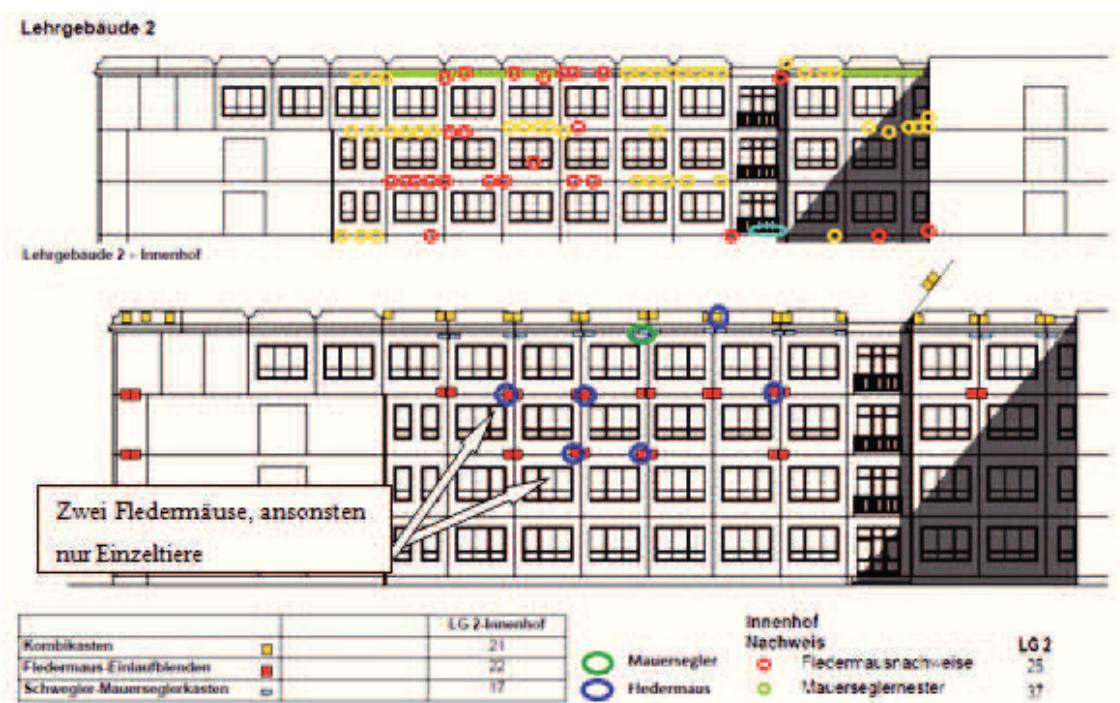
Abb. 39: Vergleich der westlichen Innenhof-Fassade vor Beginn der Sanierung und drei Jahre nach den Bauarbeiten.

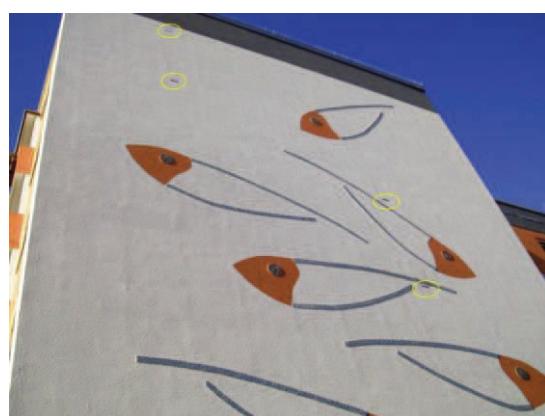
Abb. 40: Vier Fledermaus-Einlaufblenden (gelb markiert) an der östlichen Giebelseite der Fischerbänk 1-3.

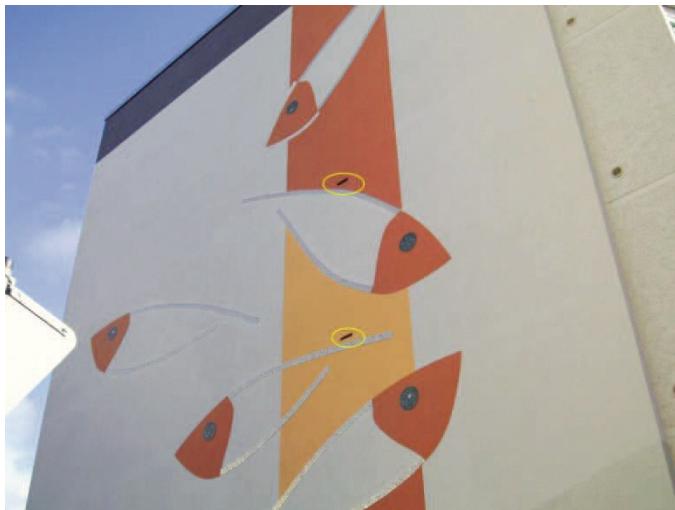
Abb. 41: nordwestliche Giebelseite des Wohnhauses Reusenort 4-12 mit integrierten Fledermaus-Einlaufblenden (gelb markiert).

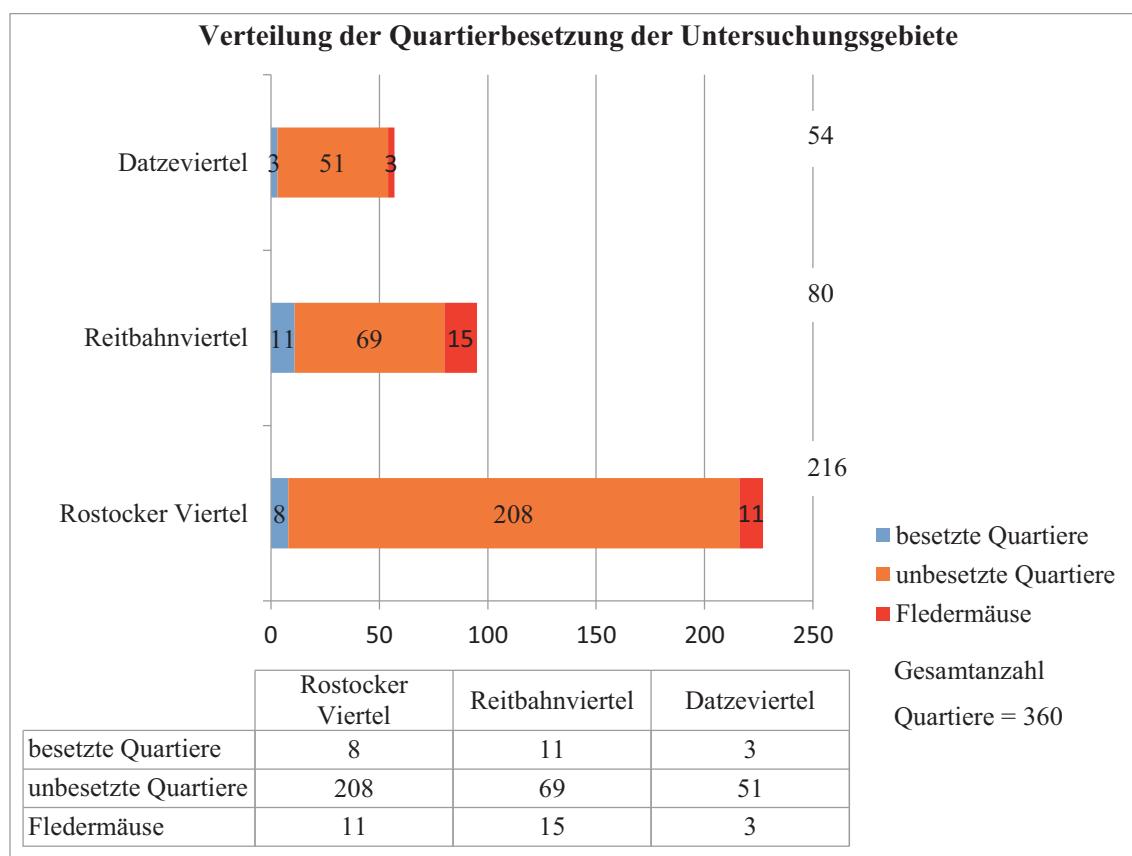
Mit einem Anteil von insgesamt 60 % befinden sich im Rostocker Viertel die meisten untersuchten Ersatzquartiere. Jedoch waren von den zweihundertsechzehn untersuchten Ersatzquartieren lediglich acht Standorte bewohnt (s. Abb. 43). Elf Fledermäuse konnten beim Ausflug aus einem Kombinationskasten und sieben Einlaufblenden dokumentiert werden. Im Dachbereich wurden vier Quartierstandorte mit acht ausfliegenden Fledermäusen ermittelt.

Abb. 43: Verteilung der besetzten und unbesetzten Ersatzquartiere in den drei Untersuchungsgebieten Datzeviertel, Reitbahnviertel und Rostocker Viertel.
