Neugestaltung der nördlichen Jahnstraße in Neubrandenburg

im Hinblick auf die Verkehrssicherheit, Barrierefreiheit und das
Radwegekonzept

Masterarbeit

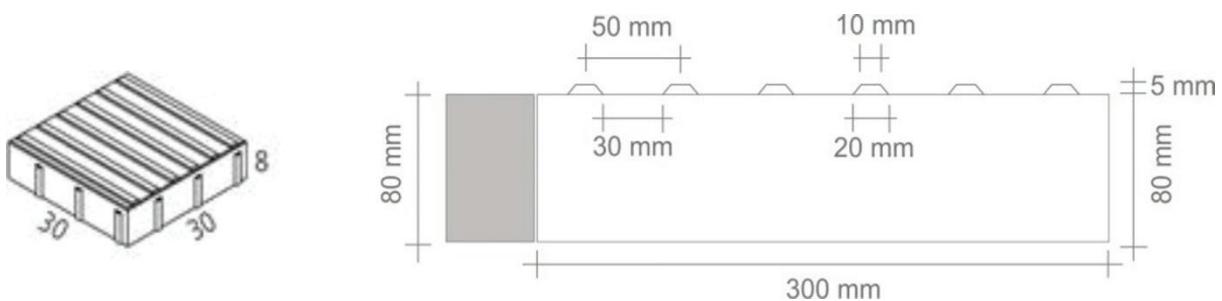
Rippenplatten (s. Abb. 9) bestehen aus parallel angeordneten, trapezförmigen Rippen. Aufgrund ihrer Längsstruktur sind sie nicht so gut mit den Füßen zu ertasten wie Noppenplatten. Deshalb muss der Abstand zwischen den einzelnen Rippen ausreichend groß sein, um ein sicheres Ertasten mit dem Langstock zu ermöglichen. Die Höhe der Rippen sollte mindestens 4 mm, aber nicht mehr als 5 mm betragen. Die Rippenplatten sind so zu verlegen, dass ihre Rippen über dem Niveau des Gehweges liegen. Die Platten übernehmen eine Leitfunktion und geben die Laufrichtung an Querungsstellen vor. In der Regel sind sie 30 cm x 30 cm.³³

Abb. 9: Rippenplatten mit Maßen

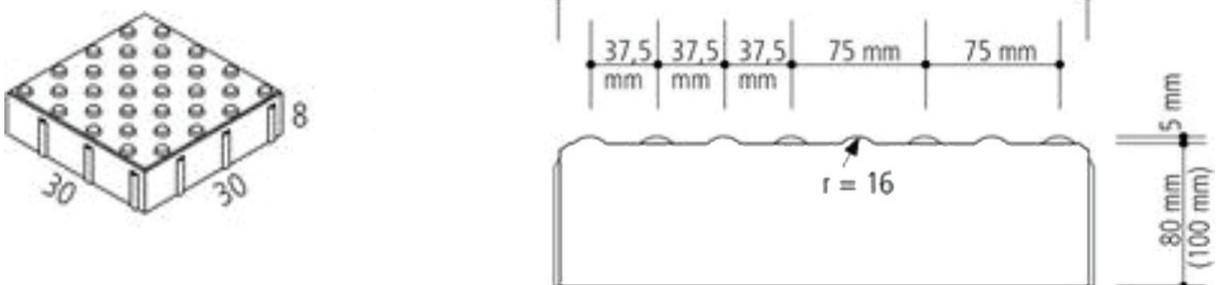
Noppenplatten (s. Abb. 10) bestehen aus kugel- oder kalottenförmigen Noppen. Durch eine versetzte Anordnung der Noppenreihen verbessert sich die Unterscheidung zur Rippenplatte. Grundsätzlich sind Noppenplatten richtungsneutral, können aber in einem zusammenhängenden System eine richtungsführende Funktion übernehmen. Sie dienen als Warnhinweis, zum Anzeigen eines Richtungswechsels oder auch der Kennzeichnung eines Einstieges in die Fahrzeuge des ÖPNV. Die Höhe und Verlegung der Noppenplatten ist analog zu den Rippenplatten.³⁴

Abb. 10: Noppenplatte mit Maßen

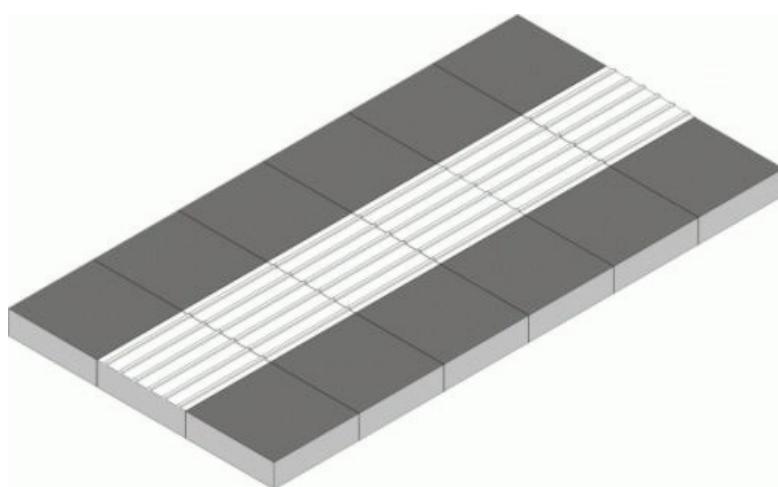
Der Begleitstreifen verläuft ein- oder beidseitig entlang des Leitstreifens (s. Abb. 11). Er ist immer dann vorzusehen wenn kein ausreichend taktiler oder optischer Kontrast zwischen Bodenindikator und Pflaster besteht. Er hat keine Signal gebende Funktion und dient ausschließlich der Kontrastierung. Dadurch wird den sehbehinderten Menschen ein Höchstmaß an optischer und taktiler Orientierung ermöglicht. Ein Verzicht ist nur zulässig, wenn zum Beispiel ein Pflaster mit sogenannter Miniphase oder andere klar kontrastierte Beläge an den Bodenindikator grenzen.³⁵

Abb. 11: Schematische Darstellung des Leit- und Begleitstreifens

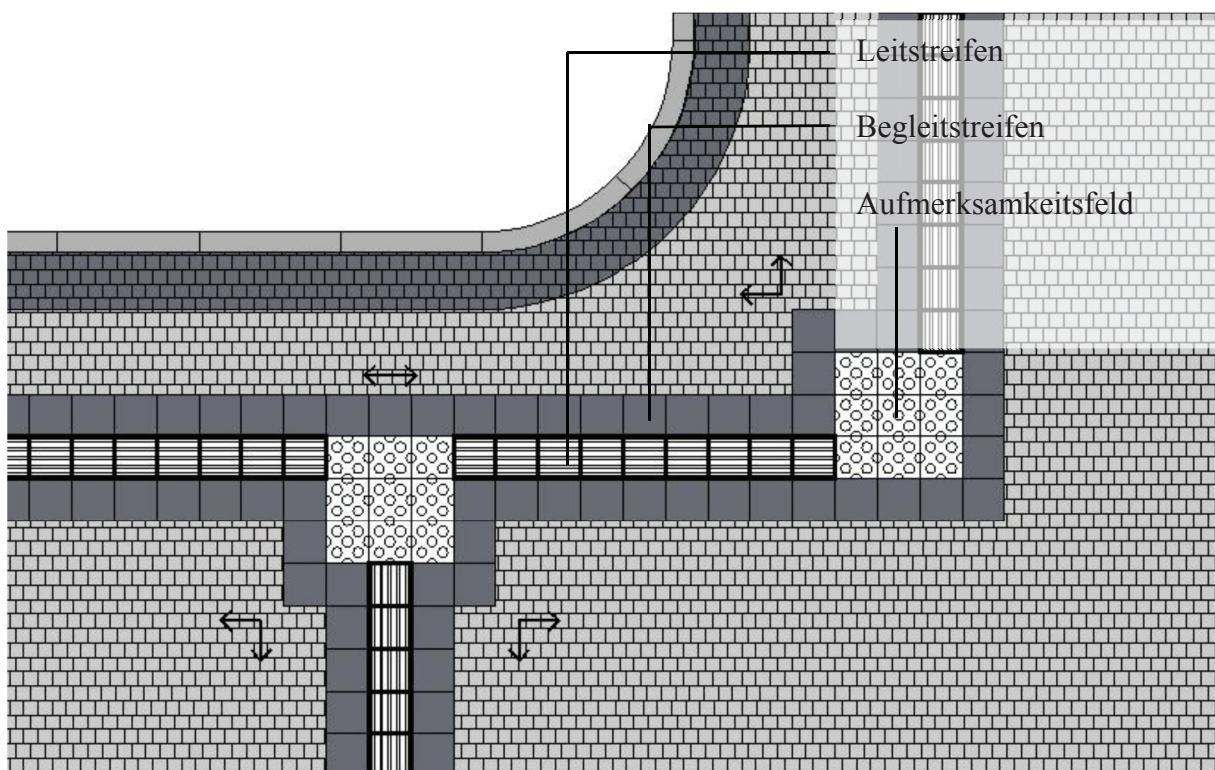
Aufmerksamkeitsfelder (s. Abb. 12) bestehen aus genoppten Bodenindikatoren. Sie sind vorzugsweise 90 cm x 90 cm groß. Bei ungenügenden Platzverhältnissen können sie auf 60 cm x 60 cm begrenzt werden. Sie können auf Abzweigungen oder deutliche Richtungswechsel von Leitstreifen, gesicherte und ungesicherte Querungsstellen, Einstiege, Bahnsteigenden, Bahnübergänge und Treppen hinweisen. Schließt an den Leitstreifen kein Auffangstreifen an, können sie auch auf den Anfang und das Ende des Leitstreifens hinweisen. In der Regel laufen die Leitstreifen auf eine Seite des Aufmerksamkeitsfeldes zu und sollten dabei möglichst rechtwinklig von ihnen abzweigen.

Abb. 12: Musterskizze mit Aufmerksamkeitsfeld und Leit- und Begleitstreifen

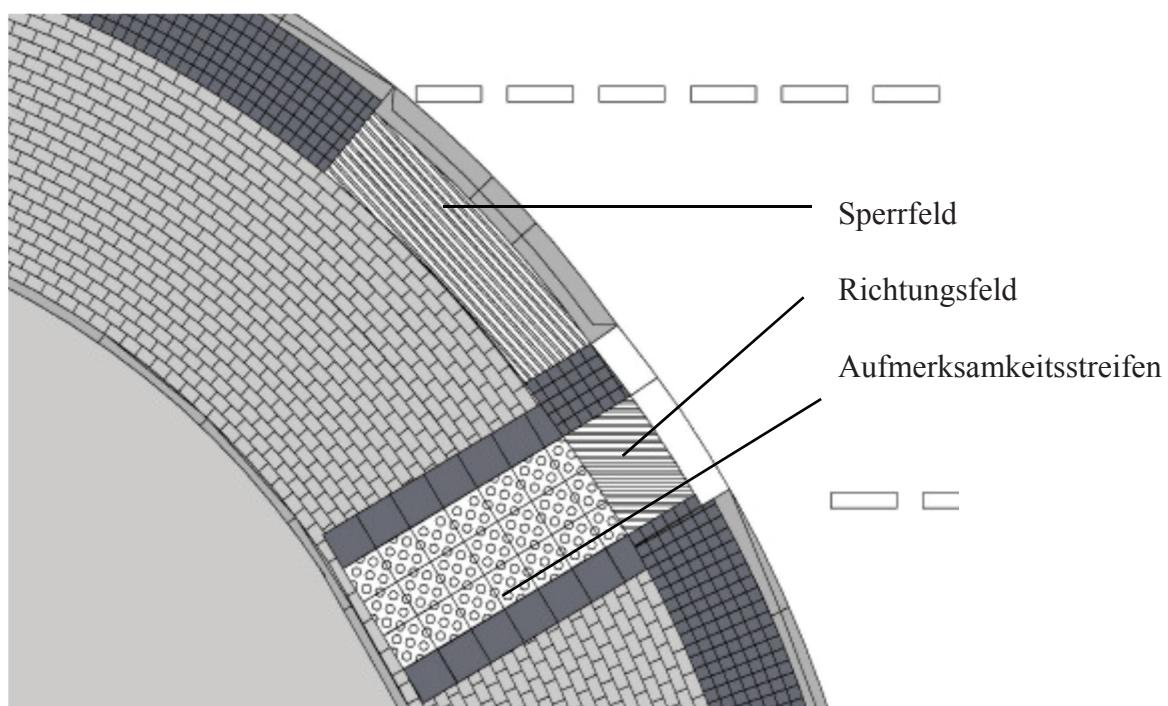
Der mindestens 50 cm breite Distanzstreifen dient der optischen und taktilen Abgrenzung des Sperr- und Richtungsfeldes bei Doppelquerungen.³⁷

Abb. 13: Musterskizze einer gesicherten getrennten Querungsstelle mit Aufmerksamkeitsstreifen und Sperr- und Richtungsfeld

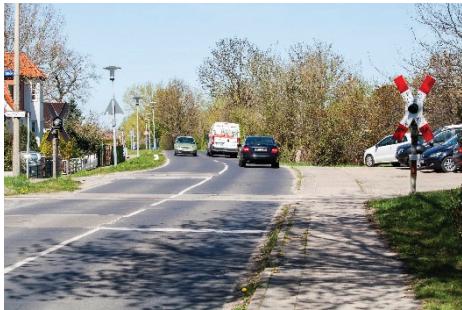
Abb. 19: Unbeschränkter Bahnübergang

Verkehrstechnisch ist die Jahnstraße als Hauptstraße klar strukturiert. Es gibt bis auf den unbeschränkten Bahnübergang (s. Abb. 19) keine weitere Stelle an der die Vorfahrt gewährt werden muss. Zudem gilt im gesamten Bereich eine Geschwindigkeitsbegrenzung von 30 km/h für Pkw und 20 km/h für Lkw. Ein entsprechendes Verkehrsschild befindet sich allerdings nur an beiden Enden des Teilabschnittes. Ortsunkundige übersehen schnell das Geschwindigkeitsgebot an der Ausfahrt vom Kreisverkehr. Oft finden auch Geschwindigkeitskontrollen der Polizei statt, da sich die wenigsten an die vorgeschriebene Geschwindigkeit halten. Durch den uneinheitlichen und an vielen Stellen fehlenden Wege Belag ist das Durchqueren der Jahnstraße für Fußgänger, aber auch für Radfahrer vor allem in der Zeit des Berufsverkehrs keine sichere Angelegenheit (s. Abb. 20). Kommt dann noch Regen hinzu, sind einige der Wege kaum zu nutzen und ein Ausweichen auf die Straße scheint da fast die bessere Alternative. Mitunter kommt es zu unzumutbaren Situationen (s. Abb. 21). Ein sicheres Wechseln der Straßenseite ist nur am Kreisverkehr möglich. Ein einheitlicher Wegeverlauf auf mindestens einer Fahrbahnseite ist hier in jedem Fall erforderlich, um nicht ständig die Straßenseite wechseln zu müssen. Durch die nicht vorhandene klare Trennung zwischen Straße und Randbereich kann für Fußgänger zudem ein Gefühl der Unsicherheit entstehen. Generell sind die vorhandenen Wege auch zu schmal für den Begegnungsverkehr. Auch eine durchgängige Markierung der Straße fehlt.

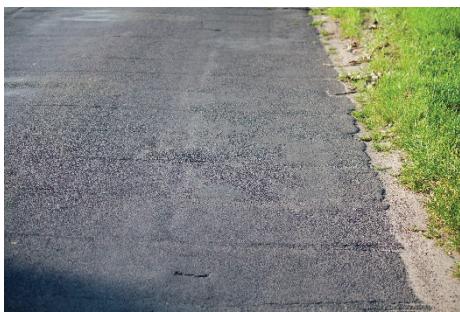
Abb. 24: Rillen und Unebenheiten im Straßenbelag

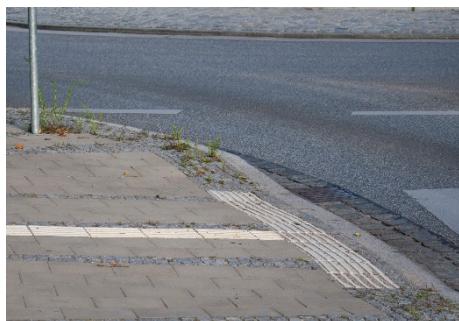
Abb. 26: Falsch verlegtes Sperrfeld

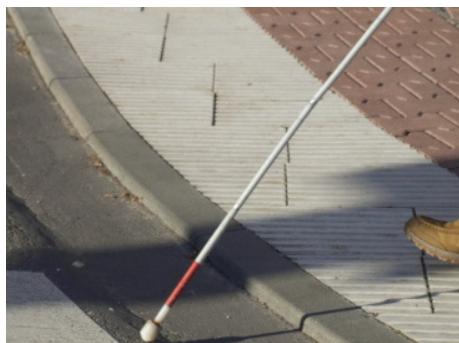
Abb. 27: Pendeln mit dem Langstock, um den Übergang von Weg zu Straße zu erkennen

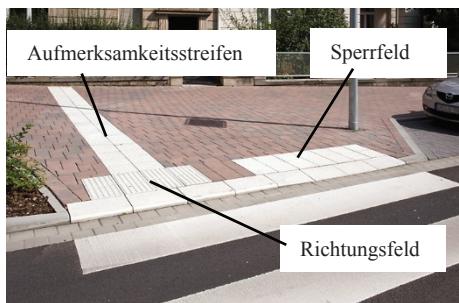
Abb. 28: Getrennte Querungsstelle für Rollstuhlfahrer und blinde Menschen

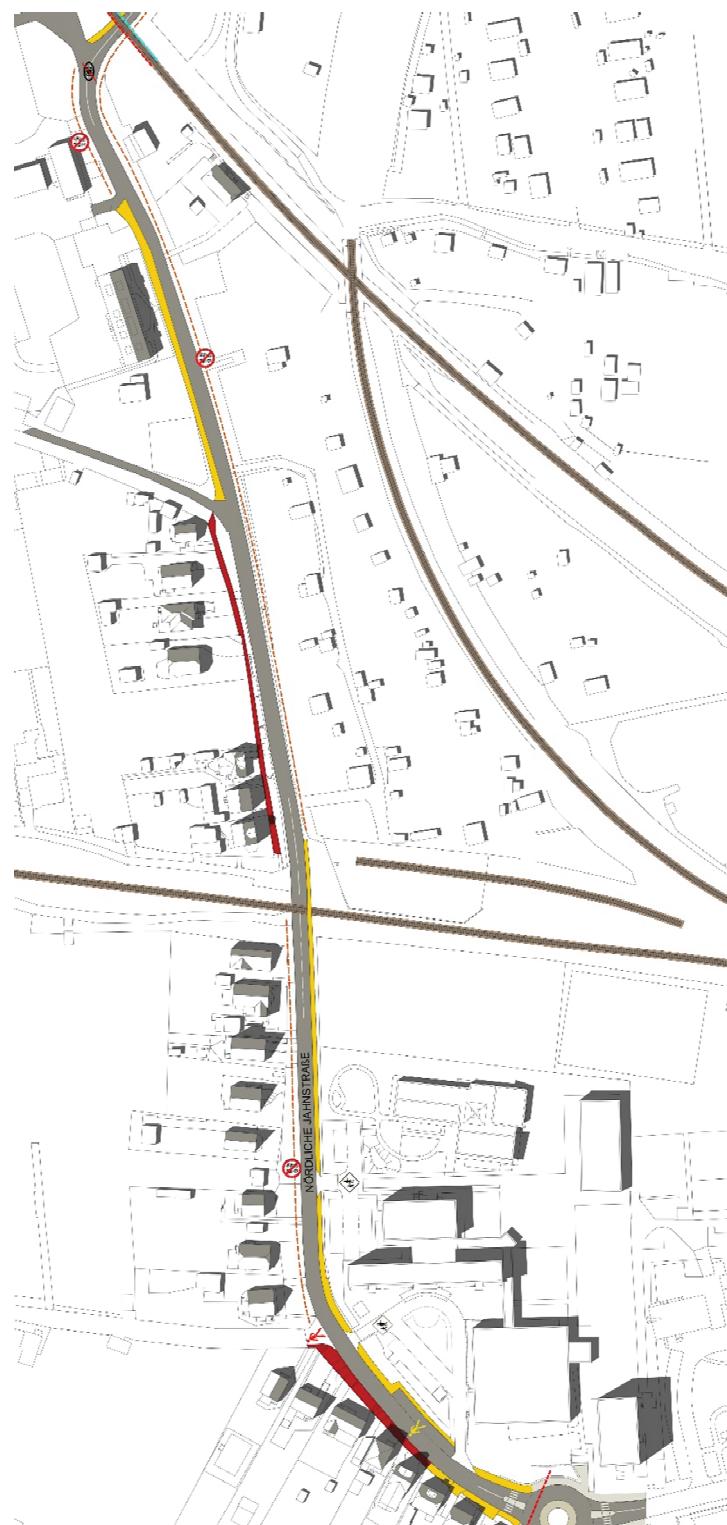
Aus einer Befragung von Rollstuhlfahrern, die in der Jahnstraße wohnen oder diese durchqueren um zu den Gartenanlagen am Kuhdamm zu gelangen, gingen mehrere gefährliche Bereiche hervor in denen eine Nutzung der Straße aufgrund fehlender oder nicht benutzbbarer Wege unumgänglich ist. Der erste Gefahrenbereich (*s. Abb. 29*) befindet sich direkt nach der Einfahrt aus dem Kreisverkehr. Hier ist der Weg an der Landesschule durch parkende Fahrzeuge versperrt. Der auf der gegenüberliegenden Seite befindliche schotterartige Weg ist aufgrund seiner Unebenheit und Neigung nur eingeschränkt zu nutzen. Der im weiteren Verlauf befindliche Trampelpfad (*s. Abb. 30*) unterhalb der Straßenböschung zwingt einen auf seinen Rollstuhl angewiesenen Menschen mit einer Vielzahl von Steigungen und unebenen, schmalen Wegen, zum Benutzen der Straße. Im Kurvenbereich des Überganges der Jahnstraße in den Bruderbruch befindet sich eine weitere gefährliche Stelle. Durch den Verlauf der Straße und den sicht einschränkenden Bewuchs sowie den nur einseitig vorhandenen Gehweg im Bereich des Bahnüberganges, kann es mitunter zu einer lebensgefährlichen Situation kommen (*s. Abb. 31*). Dass sich einige Autofahrer nicht an die vorgeschriebene Geschwindigkeit halten, verschärft das ohnehin vorhandene Gefahrenpotential noch weiter. Die folgende Darstellung (*s. Abb. 32*) verbildlicht für eine bessere Übersichtlichkeit noch einmal die gewonnenen Erkenntnisse der Bestandsaufnahme.

SICHTEINSCHRÄNKUNG DURCH
VEGETATION IM KURVENBEREICH

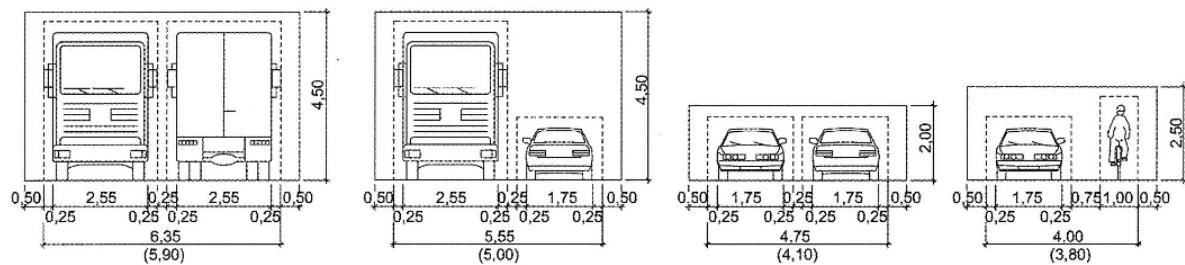
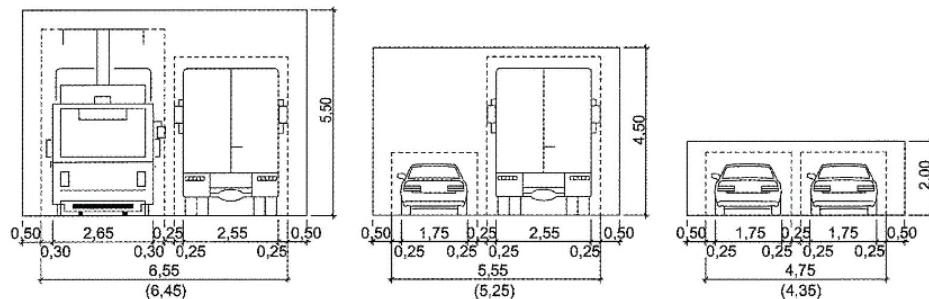
Begegnen

Nebeneinanderfahren

Abb. 62: Beispiel für Verkehrsräume im Begegnungsfall und beim Nebeneinanderfahren, Teil einer Abbildung aus der RAST 06

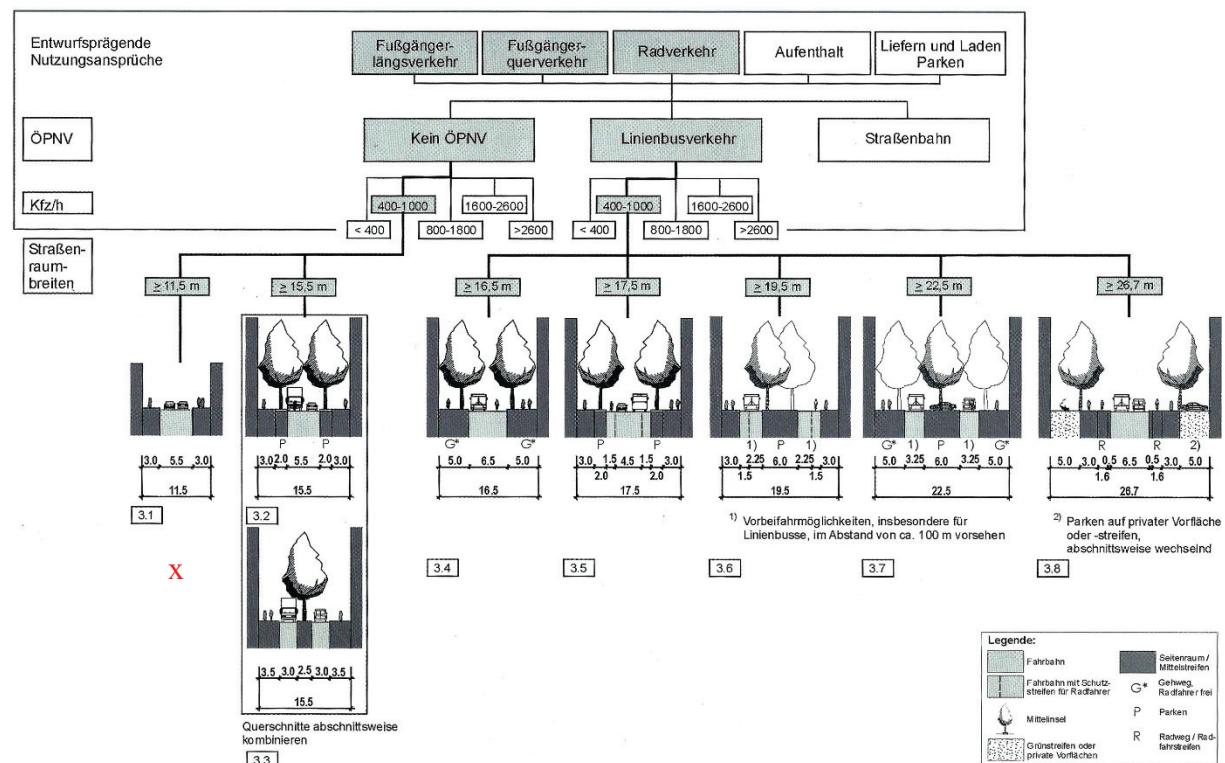
Abb. 63: Empfohlene Querschnitte für die typische Entwurfssituation "Sammelstraße"

Allerdings sind die Wege ein wesentlicher Bestandteil der barrierefreien Gestaltung des öffentlichen Raumes. Deshalb erfolgte in einem ersten Schritt die Ermittlung des erforderlichen Straßenquerschnittes mit Hilfe der RAST 06 und einer Verkehrszählung, die im Rahmen der Bestandsaufnahme durchgeführt wurde. Der ermittelte Straßenquerschnitt für Sammelstraßen, zu denen auch die Jahnstraße und der Bruderbruch zählen, beträgt 11,5 m. Dieser setzt sich zusammen aus beidseitigen Gehwegen von 3,0 m und der Straßenbreite von 5,5 m. Durch das unzureichende Raumangebot aufgrund der Bebauung in der Jahnstraße werden die Wege auf das Mindestmaß von 2,5 m für den barrierefreien Begegnungsverkehr reduziert. Weiterhin ist aufgrund der Verlegung der Straße, auf einem Teilabschnitt, um 4,0 m nach Osten, ein wesentlich geringerer Böschungswinkel an den Grundstückszufahrten kurz nach dem unbeschränkten Bahndamm möglich. Dadurch wird das Einfahren für die Anwohner in die Jahnstraße erleichtert.

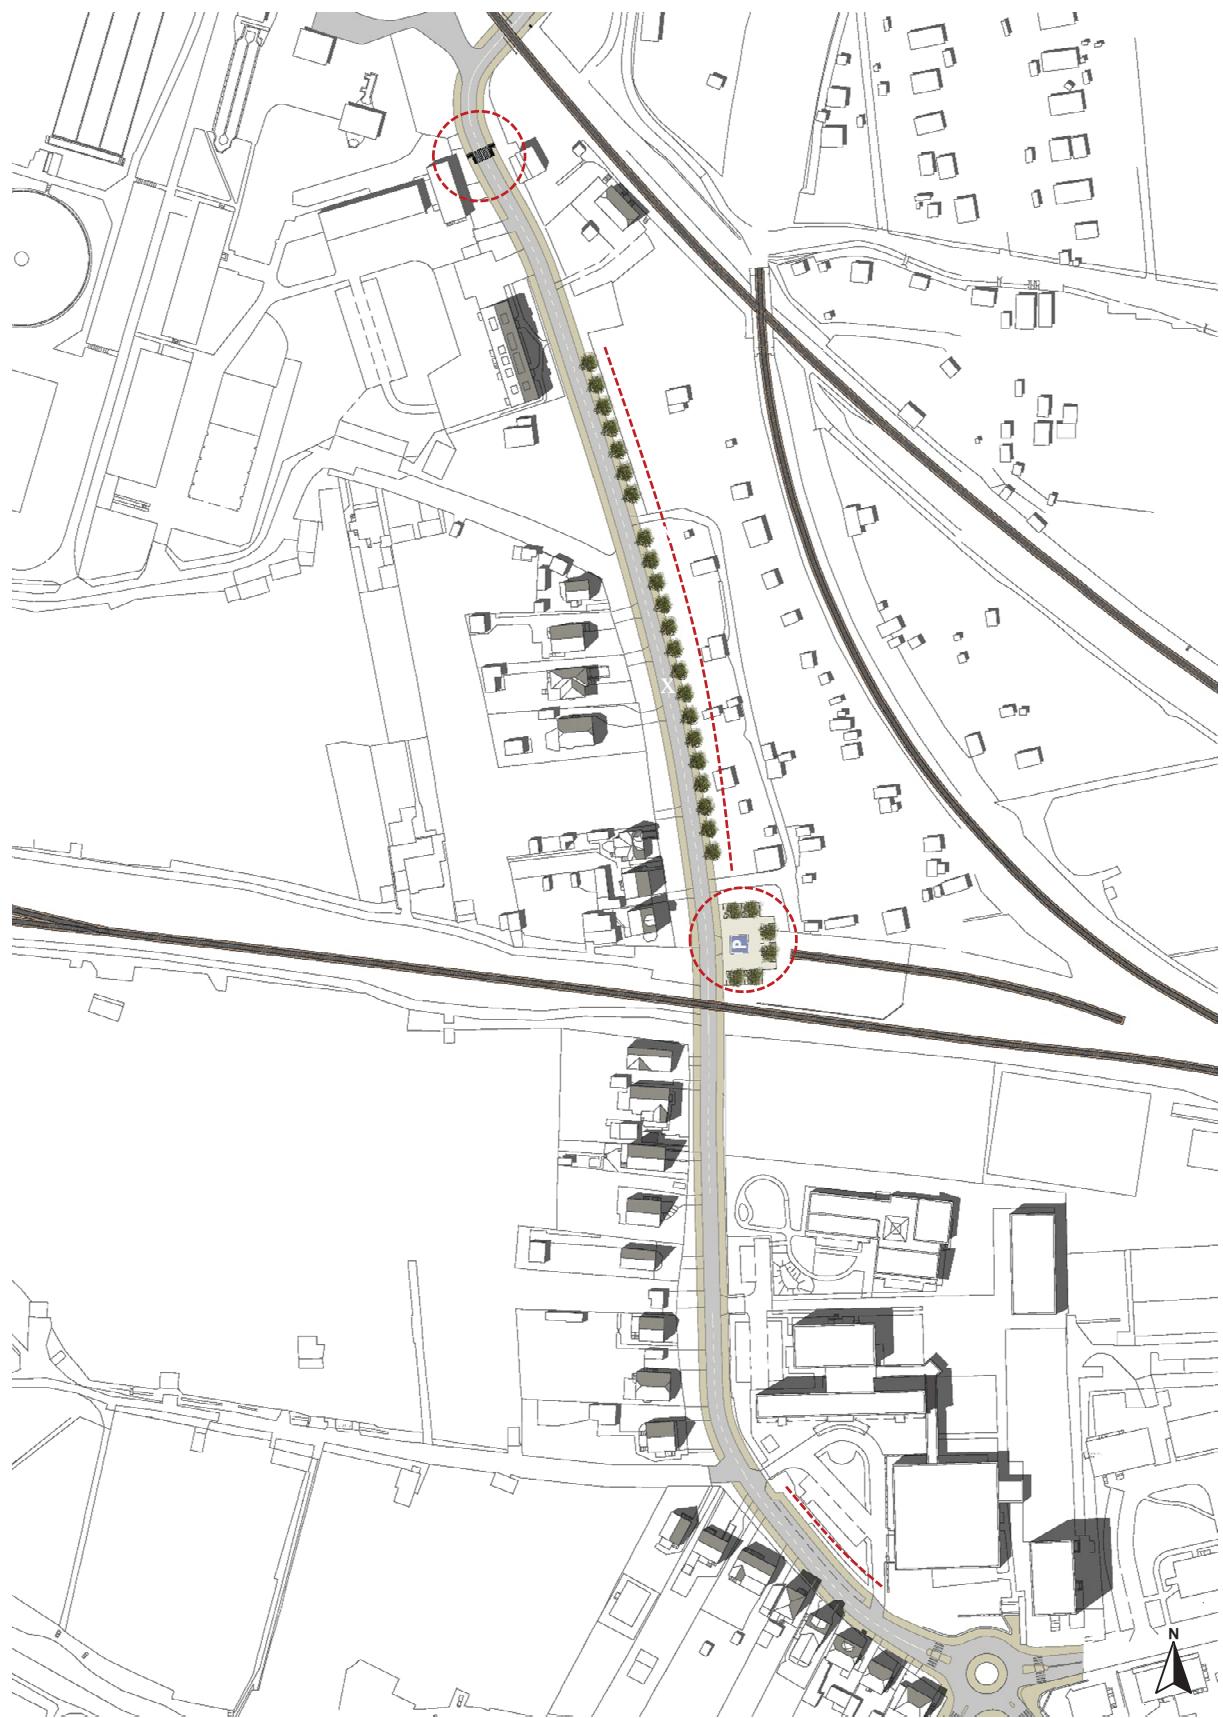
Abb. 64: Planung im Abschnitt 1, neue Wege, befestigter Parkplatz und geänderter Straßenverlauf mit Baumreihe in der Mitte des Abschnitts, gesicherte Querung im Norden, verbreiterter Gehweg gegenüber der Landesschule für Körperbehinderte

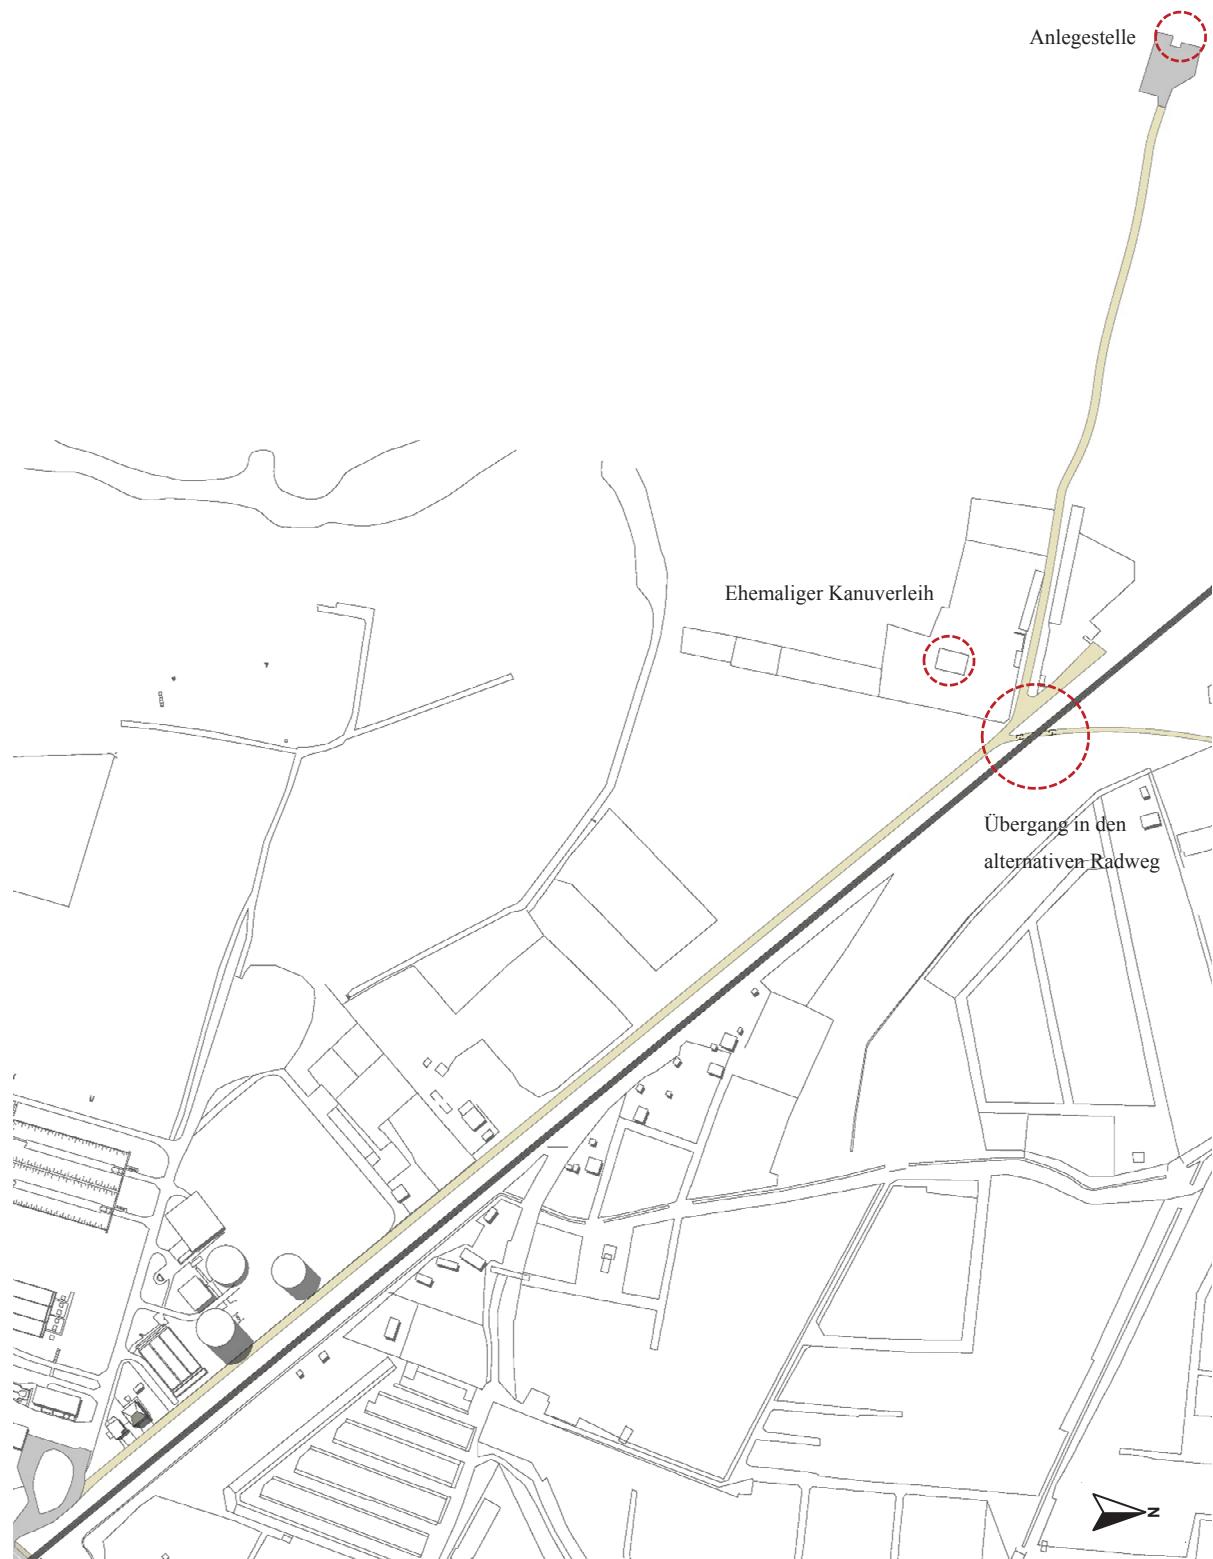
Am Ende des westlichen Teilabschnittes wird trotz der aktuell nicht mehr vorhandenen Verleihstation für Kanus ein neuer Anleger an der ehemaligen Stelle errichtet, da das Landesentwicklungsprogramm für Mecklenburg-Vorpommern die nachhaltige Nutzung der Gewässer als Bestandteil des natürlichen Haushaltes, zum Wohl und Nutzen der Allgemeinheit, vorsieht. Damit wird der Forderung, die bestehende Infrastruktur für den Wassersporttourismus qualitativ zu verbessern, Rechnung getragen.

Abb. 65: Planung im Abschnitt 2, durchgehende wassergebundene Wegedecke, Übergang in den Bereich des alternativen Radweges, Kanuanleger an alter Stelle

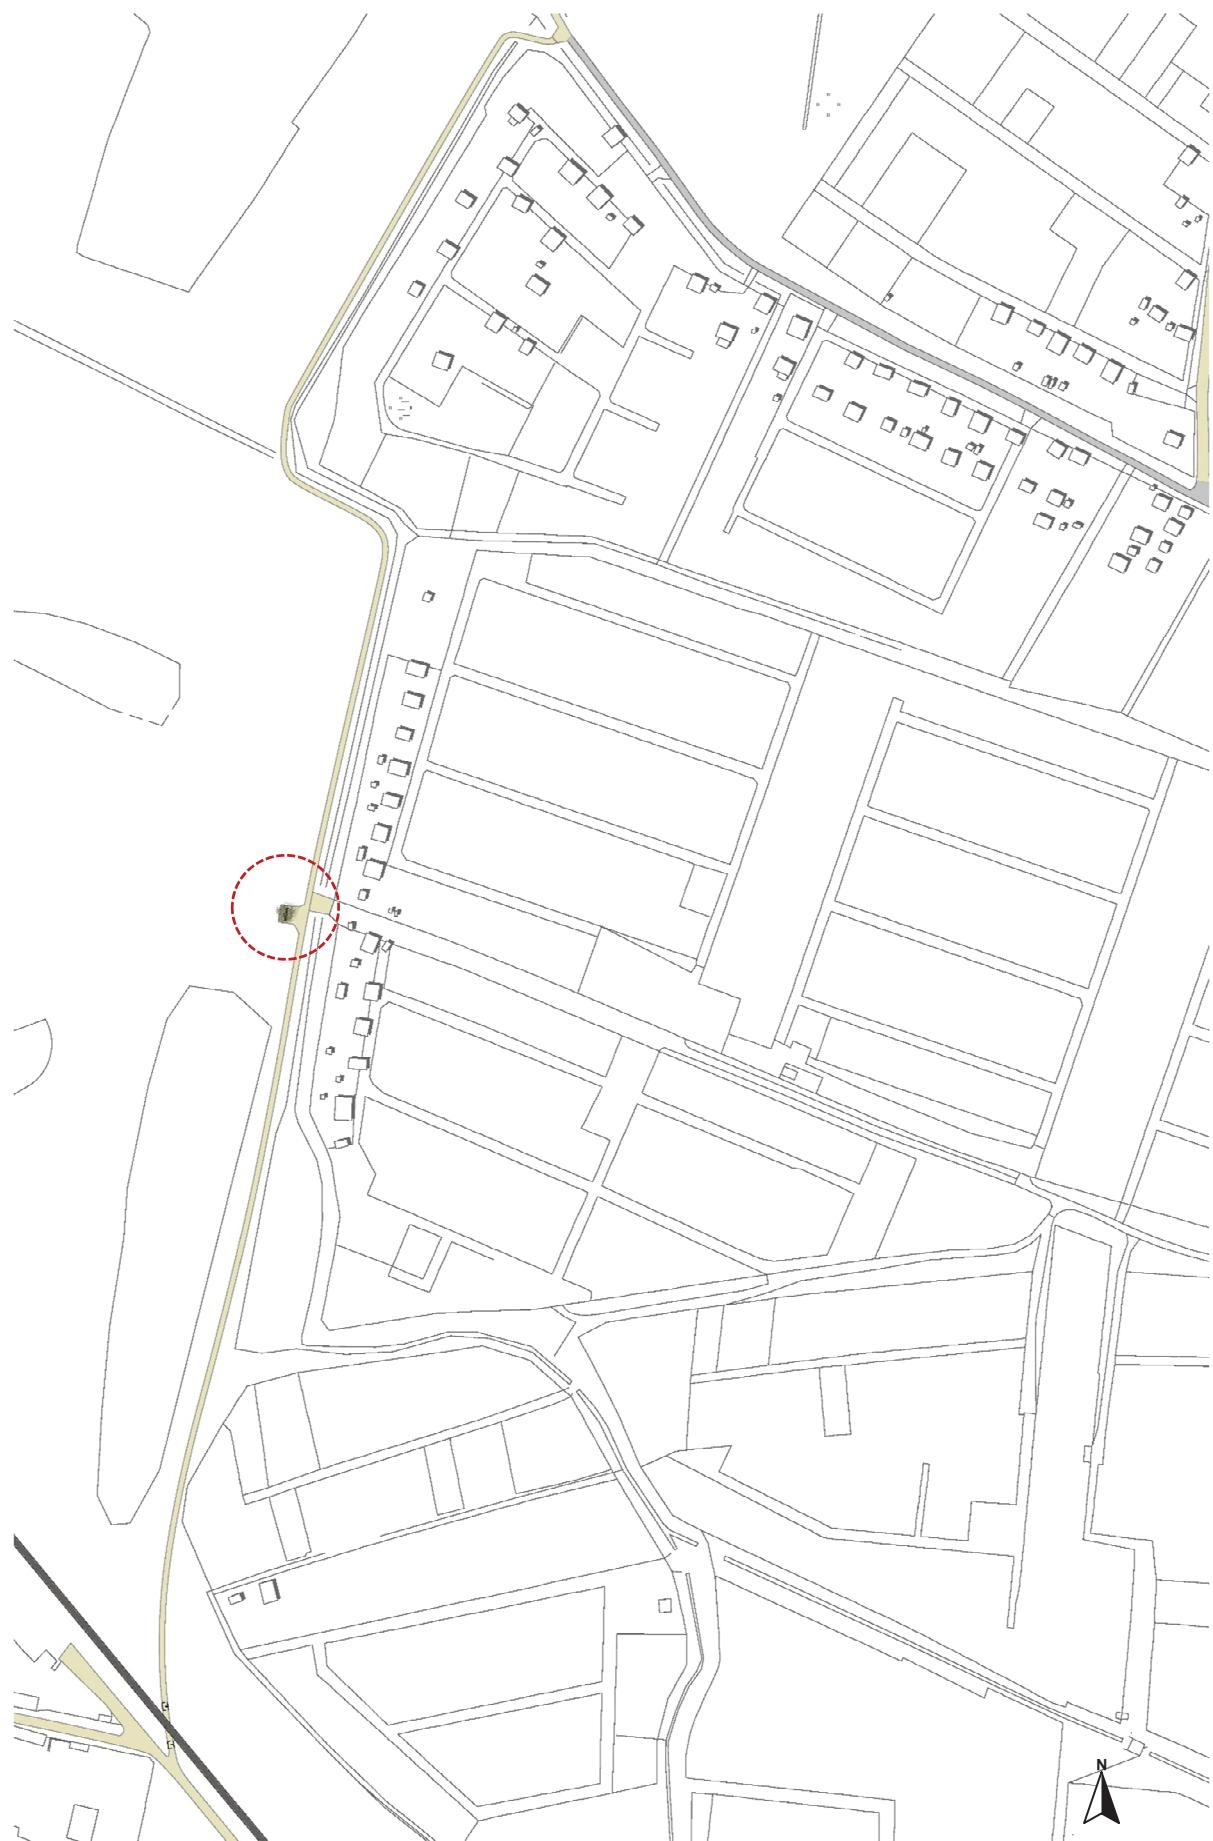
Zudem ist der alternative Verlauf aufgrund der geringeren Verkehrsbelastung, durch Umfahrung des Bruderbruches und Kuhdammes, attraktiver und sicherer. Dazu trägt auch die gesicherte Querung am nördlichen Ende der Jahnstraße bei. Weiterhin wird die im Landesentwicklungsprogramm geforderte Erreichbarkeit der Vorbehaltsgebiete für Tourismus weiter verbessert. Auch die Forderung, Radwanderrouten möglichst abseits dicht befahrener Straßen zu führen und innerörtliche Radrouten mit touristisch attraktiven Orten zu verknüpfen, wird durch das Angebot des alternativen Wegeverlaufes erfüllt. Die der Erholung der Bevölkerung dienende Natur und Landschaft wird aufgrund des nur sehr geringen Flächenbedarfs und der ungebundenen, wasserdurchlässigen Bauweise des Weges in ihrer Funktionsfähigkeit nicht beeinträchtigt. Weiterhin ist nun das angrenzende FFH-Schutzgebiet entlang des alternativen Weges für die Allgemeinheit zugänglich und kann für naturkundliche Information genutzt werden.

Aus diesem Grund ist circa in der Mitte der Wegstrecke, am Eingang zu den Gartenanlagen, eine Tafel mit Informationen über das Schutzgebiet und die verschiedenen Ziele entlang des Radfernweges auf einer befestigten Fläche unter einer alten Eiche vorgesehen (s. Abb. 66). An dieser Stelle befinden sich zudem zwei Bänke und Fahrradständer. Interessierte können somit entlang des gesamten Weges die im Gebiet vorkommenden seltenen Vögel beobachten oder einfach die landschaftlich reizvolle Umgebung genießen. Weiterhin stellt der neue Weg für viele Nutzer des westlichen Teiles der Gartenanlagen eine Abkürzung dar.

Abb. 66: Planung Abschnitt 3, alternativer Radwegverlauf nördlich der Gartenanlagen, Ruheplatz für naturkundliche Beobachtungen

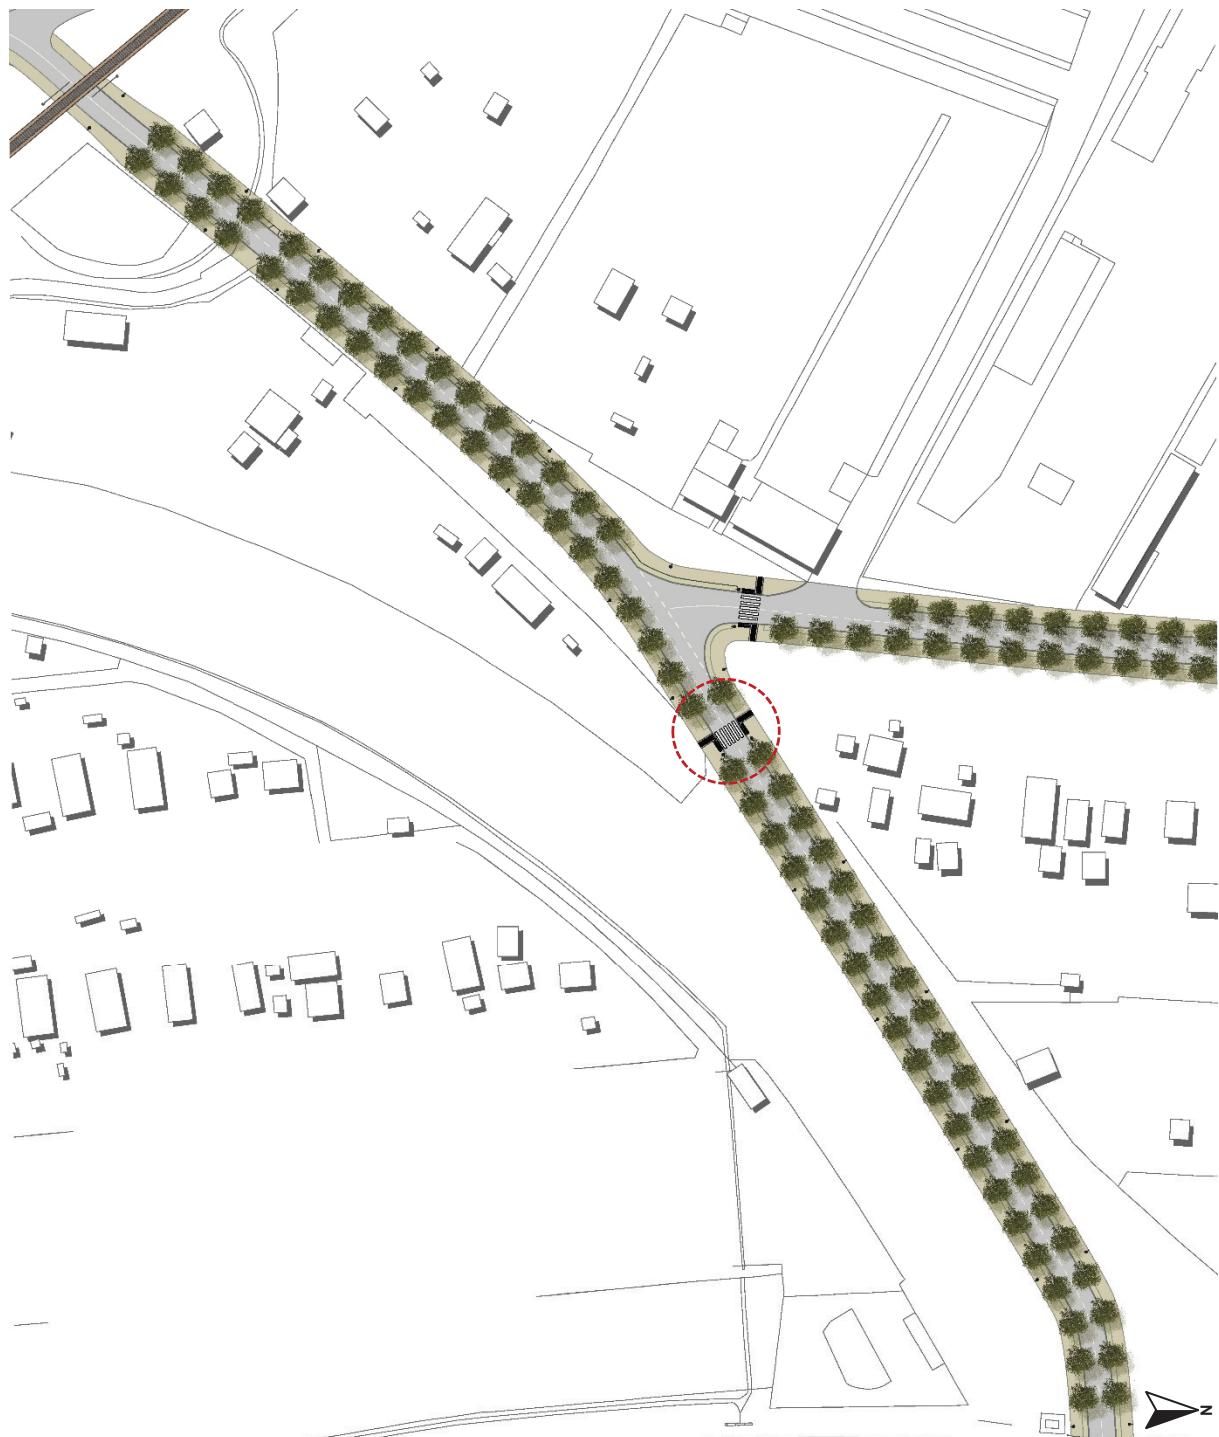
Der nach dem beschränkten Bahnübergang am Ende der Jahnstraße beginnende Bruderbruch ist ein wichtiger Teilabschnitt der Hauptverbindung zwischen den verschiedenen Wohnvierteln im westlichen Teil Neubrandenburgs. Aufgrund der geringen Straßenbreite wird auch hier, wie in der Jahnstraße, die Breite der Straße durchgängig auf 5,5 m erweitert. Abweichend vom bisher gewählten Straßenquerschnitt von 11,5 m mit beidseitigen Gehwegen, ist im Bruderbruch zusätzlich 1,25 m je Seite für einen Pflanzstreifen vorgesehen. Auf diesem sind entlang der Straße, im Abstand von 8 m, Linden als Abgrenzung zur Straße in Form einer parallel verlaufenden Allee gepflanzt.

Da sich im gesamten Abschnitt, im Gegensatz zur Jahnstraße, keine Wohnbebauung befindet und die Gartenanlagen südlichen der Straße auch nicht genutzt werden, ist hier ausreichend Platz vorhanden. Jedoch sind von den nördlich der Straße angrenzenden Gartengrundstücken zusätzlich circa 4,0 m zu erwerben, um die Straßenraumbreite von 14 m zu realisieren. Auch einige kleinere bauliche Strukturen müssen im Zuge der Neuplanung abgerissen werden. Auf der gegenüberliegenden Seite der Einmündung zu den südlich der Straße gelegenen Gartenanlagen, ist eine ungesicherte Querungsstelle angeordnet.

Das im Bruderbruch verwendete Material für Straßen und Wege entspricht dem in der Jahnstraße. Der Straßenverlauf bis zur Kreuzung mit dem Kuhdamm bleibt unverändert. Der danach beginnende zweite Teil des Bruderbruches wird jedoch im Zuge der Verkehrssicherheit begradigt. Dafür ist in einigen Bereichen das Fällen von Bäumen und die Beseitigung von Sträuchern notwendig. Eine ausreichende Kompensation erfolgt aufgrund der neu gepflanzten, durchgehenden Lindenallee entlang der Straße.

Um eine durchgehend sichere und barrierefreie Nutzung entlang des Bruderbruches zu ermöglichen, ist zudem die Anordnung einer gesicherten Querungsstelle (s. Abb. 67) mit differenzierten Bordhöhen nahe des Kreuzungsbereiches mit dem Kuhdamm erforderlich.

Die Ausschilderung des Radfernweges und des Reitbahnsees erfolgt an der vorhandenen Stelle im Kreuzungsbereich. Für die Weiterführung des Straße in Richtung Reitbahnviertel, ist die Aufweitung des am Ende des Bruderbruches befindlichen beschränkten Bahnüberganges und die Anpassung des Kreuzungsbereiches nötig. Auch hier werden für die barrierefreie Nutzbarkeit ein Aufmerksamkeitsstreifen und ein Richtungsfeld angeordnet. Aufgrund der Nutzungsansprüche und Gegebenheiten, ähnlich der Jahnstraße, wird auch im Bruderbruch der Radverkehr auf der Straße geführt.

Durch die Begradigung des Straßenverlaufes im zweiten Abschnitt ist das Abbiegen von Radfahrern in den Kuhdamm, aufgrund der besseren Einsehbarkeit, unproblematischer. Es besteht zudem die Möglichkeit, die gesicherte Querung zu nutzen. Bezuglich der Beleuchtung werden entlang der Wege auf beiden Seiten Mastleuchten in einem Abstand von 30 m angeordnet.

Abb. 67: Planung im Abschnitt 4, neue Gehwege, straßenbegleitende Alle, gesicherte Querungsstelle, begradigter Straßenverlauf

Im Bruderbruch wird die Wegebreite von 2,5 m beibehalten. Der Straßenquerschnitt wird jedoch auf beiden Seiten zusätzlich mit einem Grünstreifen von 1,25m Breite erweitert. Auf diesem sind in einem Abstand von 8,0 m beidseitig Linden als Allee gepflanzt. Diese grenzt den Straßenraum noch stärker vom Gehweg ab und steigert dadurch das Sicherheitsgefühl der Nutzer. Zudem wird dadurch der gesamte Bereich gestalterisch aufgewertet.

Im Bruderbruch erfolgte ebenfalls eine Anpassung der Straßenführung, um den unübersichtlichen und risikobehafteten Kurvenbereich zu optimieren.

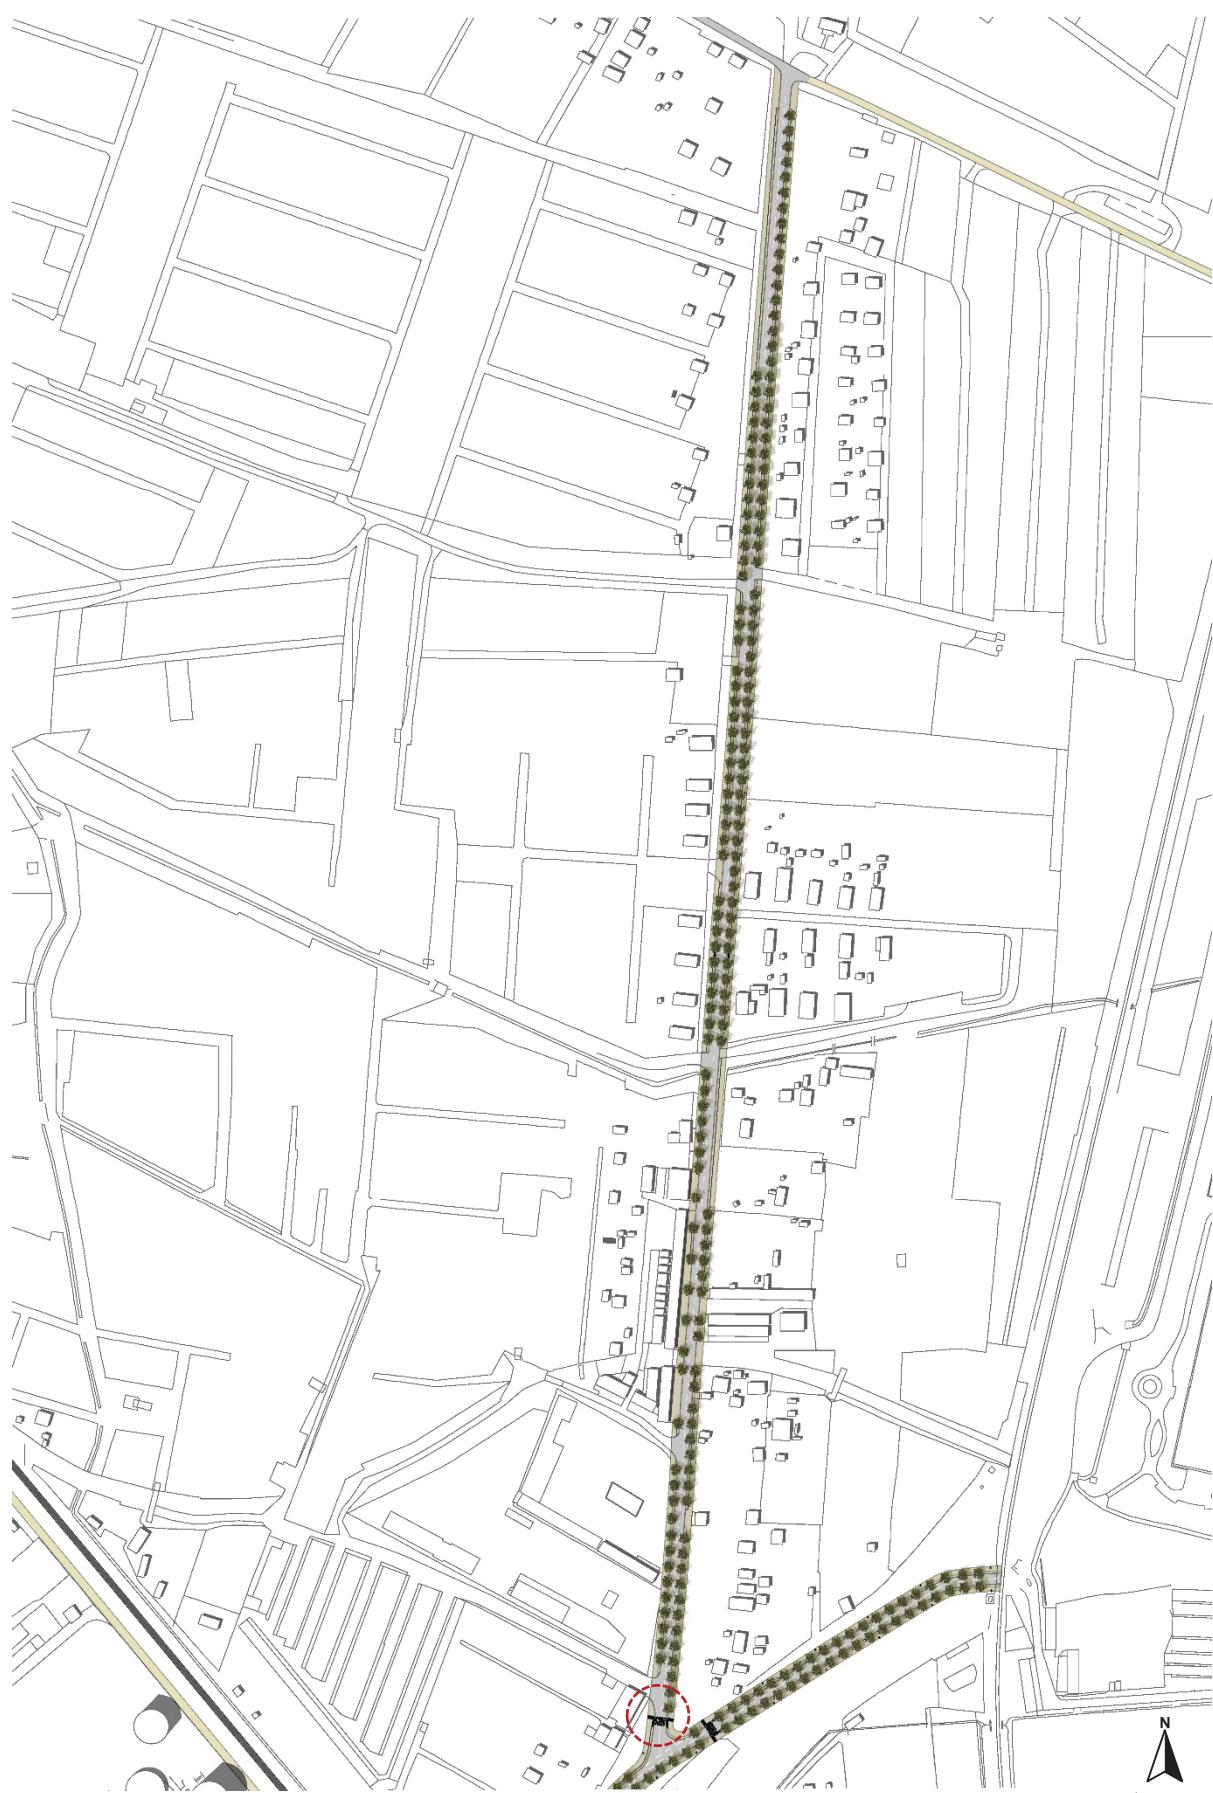
Vom Bruderbruch abzweigend beginnt der Kuhdamm, der als Zubringer zu den nördlich des Bruderbruches befindlichen Gartenanlagen dient. Auch der ausgewiesene Radfernweg „Tollensetal“ führt entlang des Kuhdammes. Eine Änderung des Straßenverlaufes ist in diesem Abschnitt nicht nötig.

Jedoch ist auch hier, wie im Bruderbruch, eine einheitliche Straßenbreite von 5,5 m vorgesehen. Aufgrund des ausreichenden Platzangebotes beträgt die gesamte Straßenraumbreite im Kuhdamm ebenfalls 14 m. Die Anordnung einer Lindenallee, analog zum Bruderbruch, komplettiert in Teilen des Bereiches (*s. Abb. 68*) die vorhandene Bepflanzung. Im Kreuzungsbereich mit dem Bruderbruch ist aus Gründen der Übersichtlichkeit keine Bepflanzung vorgesehen. Aufgrund der Garagen ist der einheitliche Abstand von 8 m an den betreffenden Stellen anzupassen, um das Einfahren in diese nicht zu behindern. Kurz nach der Einfahrt in den Kuhdamm ist eine weitere gesicherte Querungsstelle vorgesehen. Die Übergänge an den Einfahrten zu den Parkplätzen der einzelnen Gartenanlage sind auf der gesamten Gehwegbreite abgesenkt. Dadurch ist an diesen Stellen ein Straßenwechsel auch für Rollstuhlfahrer problemlos möglich.

Im weiteren Verlauf kann auf weitere gesicherte Querungen verzichtet werden, da die wesentliche Verkehrsgefährdung im Kreuzungsbereich mit dem Bruderbruch entsteht. Auf eine durchgängige Beleuchtung wird aufgrund der hauptsächlichen Nutzung am Tage verzichtet. Einzig im Bereich der Kreuzung mit dem Bruderbruch befinden sich zwei Mastleuchten am Fußgängerüberweg. Am nördlichen Ende des Kuhdammes ist im Zuge der Straßenraumerweiterung die Inanspruchnahme von Teilen der Gartenanlagen auf circa 100 m notwendig. Aufgrund der Länge der Straße sind in der Mitte auf beiden Seiten zwei Sitzbänke vorgesehen. Durch die Neuordnung entsteht ein einheitlicher und klar strukturierter Straßenverlauf, in dem sich die Nutzer sicher bewegen und verweilen können.

Abb. 68: Planung im Abschnitt 5, neue Gehwege, gesicherte Querung, strassenbegleitende Allee

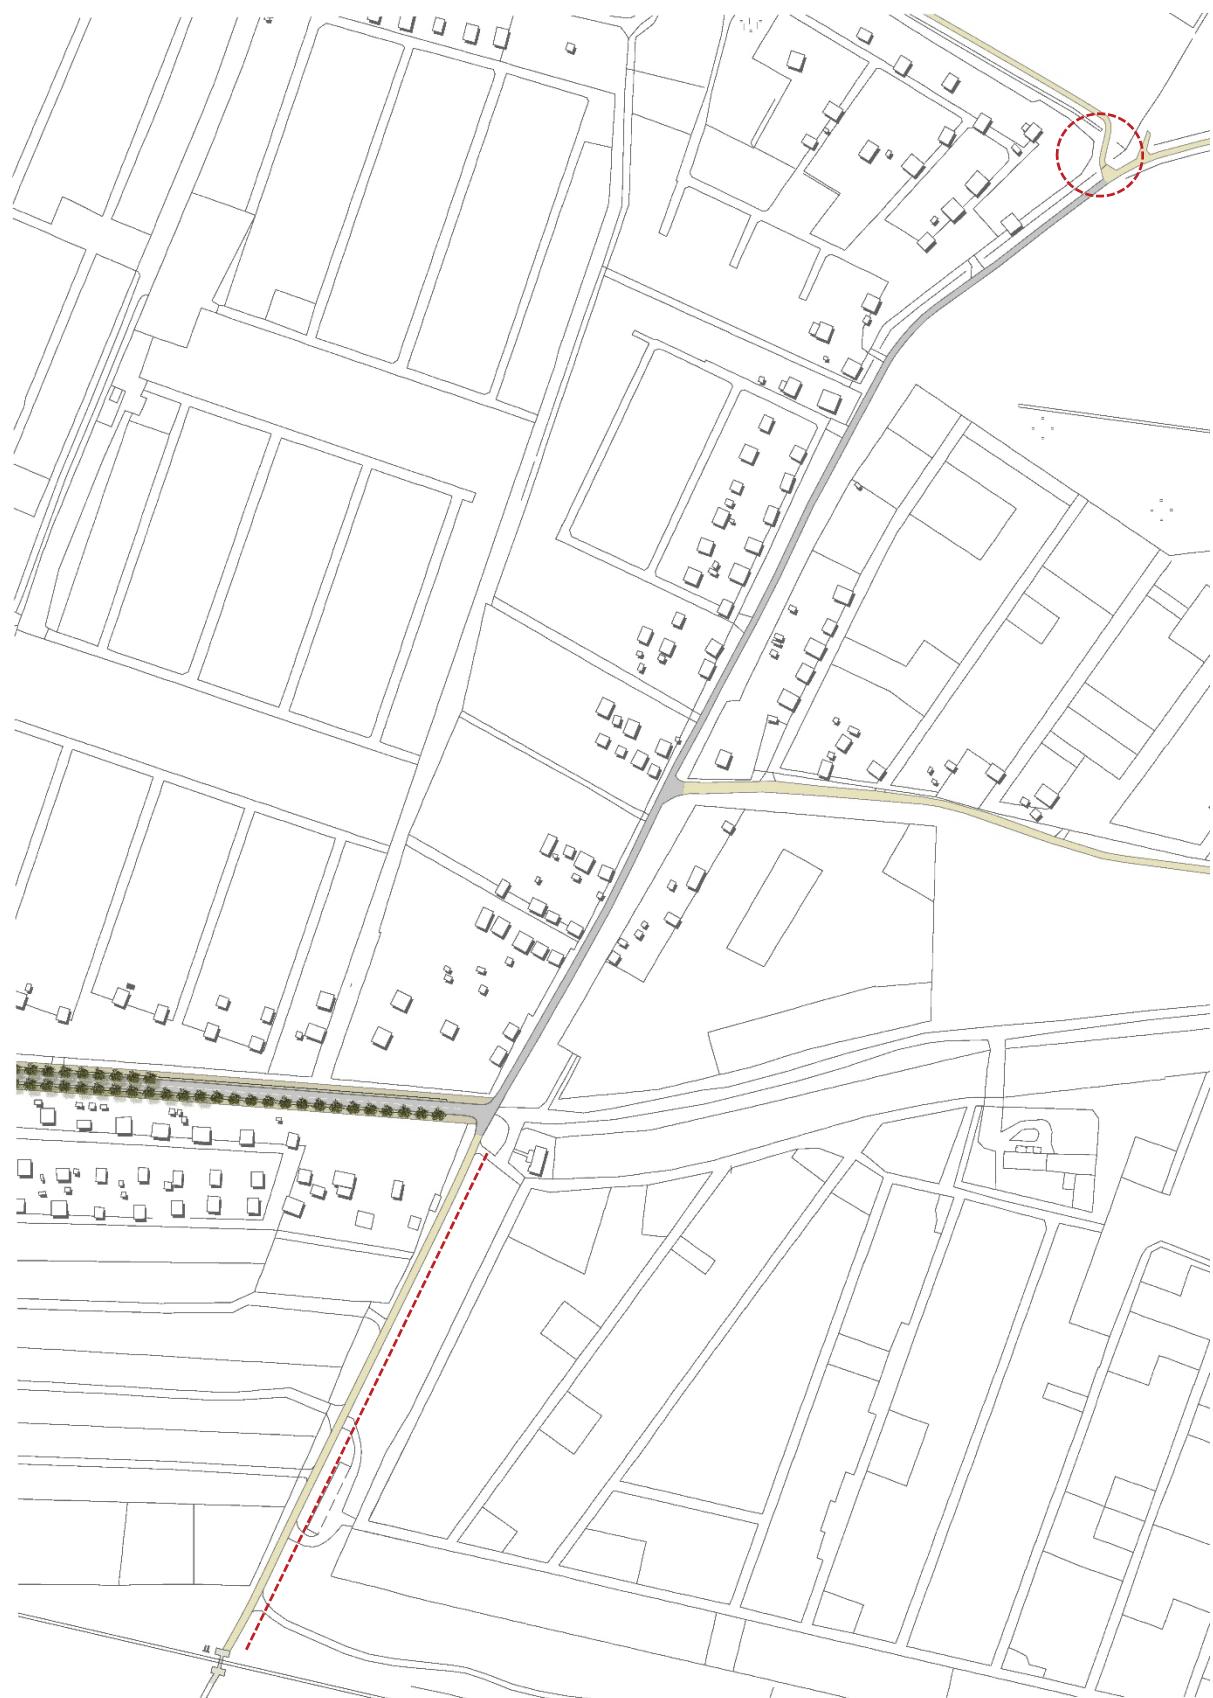
Abb. 69: Planung im Abschnitt 6, saniert Wegebelag, Verbindung zum alternativen Radwegeverlauf
