Hochschule Neubrandenburg
University of Applied Sciences

Bachelorarbeit

Multisensor-Monitoring zur Detektion hochfrequenter Schwingungen an der Marienkirche Neubrandenburg

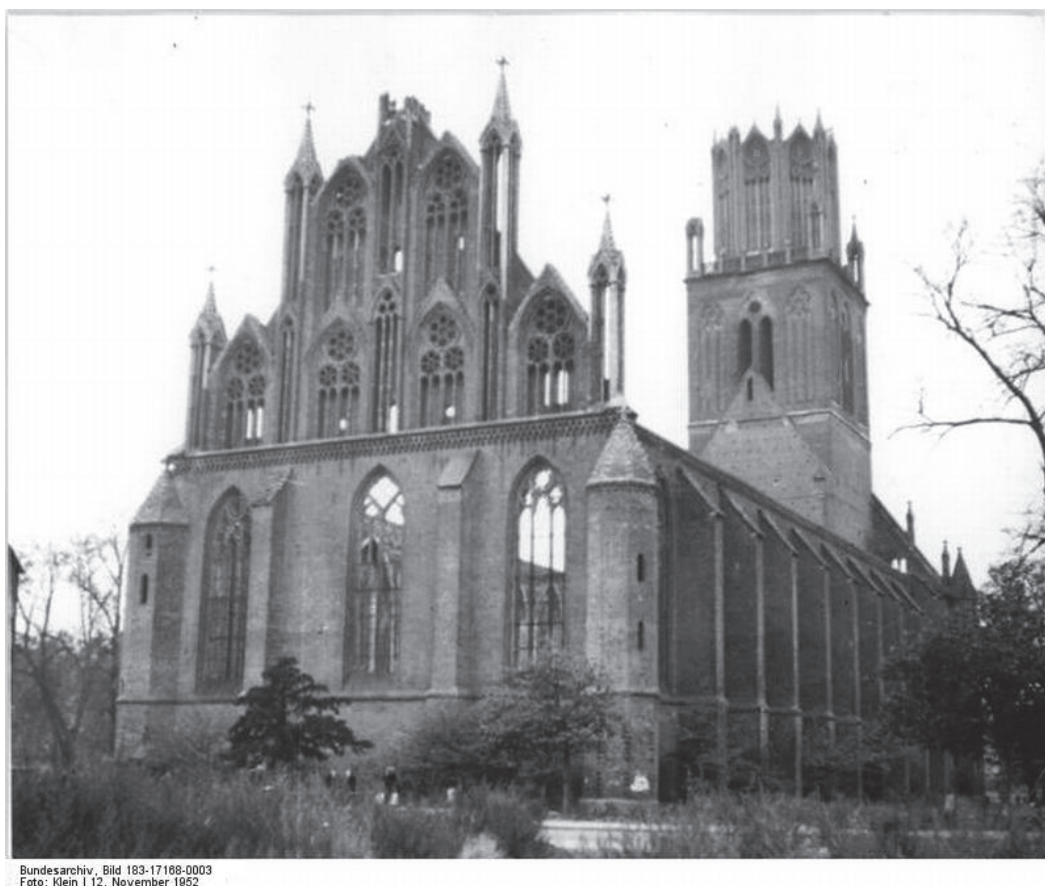
Abbildung 1.4: Die zerstörte Kirche 1952 [Wikipedia, 2016]

Vom 29. April bis zum 30. April 1945 fielen ca. 80% der gesamten Innenstadt einem großflächig angelegten Brand der Roten Armee zum Opfer. Bei dieser Brandkatastrophe wurde auch die Marienkirche stark zerstört. Langhaus und Turm brannten bis auf die Untermauern aus. Die meisten Gewölbe und Mittelschiffspfeiler stürzten im Herbst 1945 ein. Im Jahre 1948 brachen die restlichen zwei Freipfeilerpaare sowie die dazugehörigen drei Gewölbejoche zusammen. Fast die gesamte Inneneinrichtung ist hierbei zerstört worden, wie z.B. Altaraufbau, Kanzel, Taufstein oder die Orgel.

Immerhin blieb die Außenfassade mit dem Ostgiebel zum großen Teil erhalten, so dass Bestrebungen zum Wiederaufbau schon kurz nach Kriegsende aufkamen.

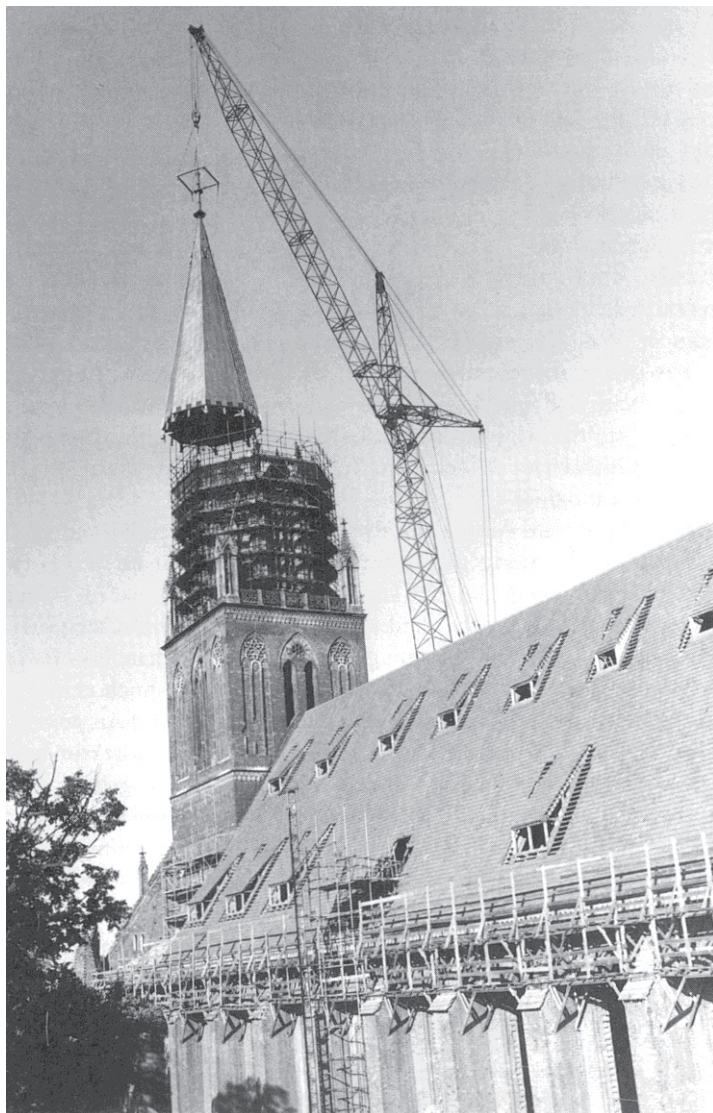
Abbildung 1.5: Aufsetzen des Helmes [Stadt Neubrandenburg, 1998], Seite 111

Einem Wiederaufbau der Marienkirche standen verschiedene Widrigkeiten im Weg. In den Jahren nach dem Kriegsende mussten erst Probleme der Nahrungsmittelversorgung und der Beschaffung von Wohnraum vorrangig nachgegangen werden. Da 80% der Innenstadt zerstört waren aber die Bevölkerungszahl unmittelbar nach Kriegsende das Vorkriegsniveau erreichte war die Schaffung von Wohnraum eine Hauptaufgabe in den Nachkriegsjahren. Die hohe Einwohnerzahl spiegelt auch die Emigration der Bevölkerung aus den ehemaligen Ostgebieten des Deutschen Reiches und deren Ansiedlung auf dem Gebiet der sowjetischen Besatzungszone Deutschlands wieder. Der Wiederaufbau des Stadtzentrums startete 1952 im Stile des sozialistischen Klassizismus. Historische Bauten sowie der Grundriss der Innenstadt wurden weitgehend beibehalten. Die neuen Gebäude lehnten sich gestalterisch den historischen Vorbildern an. In diesem Zuge konnte aber nicht mit dem Wiederaufbau der Kirche begonnen werden. In den 1960er Jahren wandte man sich aber von dieser Stadtplanung ab und ging zur Schaffung einer neuen sozialistischen Stadt über. Die Anlehnung an die Historie war in der nun vorherrschenden Ideologie nicht mehr gefragt. Da Neubrandenburg nun Bezirksstadt des gleichnamigen Kreises wurde, sollte sich die Bezirksstadt auch durch ein modernes sozialistisches Wahrzeichen schmücken. Dieses wurde mit der Fertigstellung des Hauses der Kultur und Bildung (HKB) realisiert, welches 1965 fertiggestellt wurde. Hier ist vor allem der 56 Meter hohe Turm „Kulturfinger“ zu nennen, der die neue sozialistische Bezirksstadt nach außen präsentierte und noch heute Zeugnis der DDR ist. Pläne, die die Marienkirche mit ihrem 90 Meter hohen Turm wieder zum zentralen Bauwerk in Neubrandenburg machen würden, stießen somit auf Ablehnung der sozialistischen Parteiführung. So scheiterten alle Bemühungen des Wiederaufbaus am Willen des Staates, die notwendigen Kapazitäten freizugeben. Schließlich erwarb die Stadt Neubrandenburg die Kirchenruine um sie zu einer Konzertkirche und Kunstgalerie umzugestalten. Somit konnte wenigstens die äußere Fassade, die Umfassungswände und das Dach des Langhauses wiederhergestellt werden. Nun musste der Widerstand gegen die Restaurierung des Turmes in seiner Buttelschen Fassung überwunden werden. Hier schaltete sich das Ministerium für Kultur und Bildung der DDR ein und setzte die Turmwiederherstellung durch. Schließlich konnte 1983 der Helm wieder aufgesetzt werden.

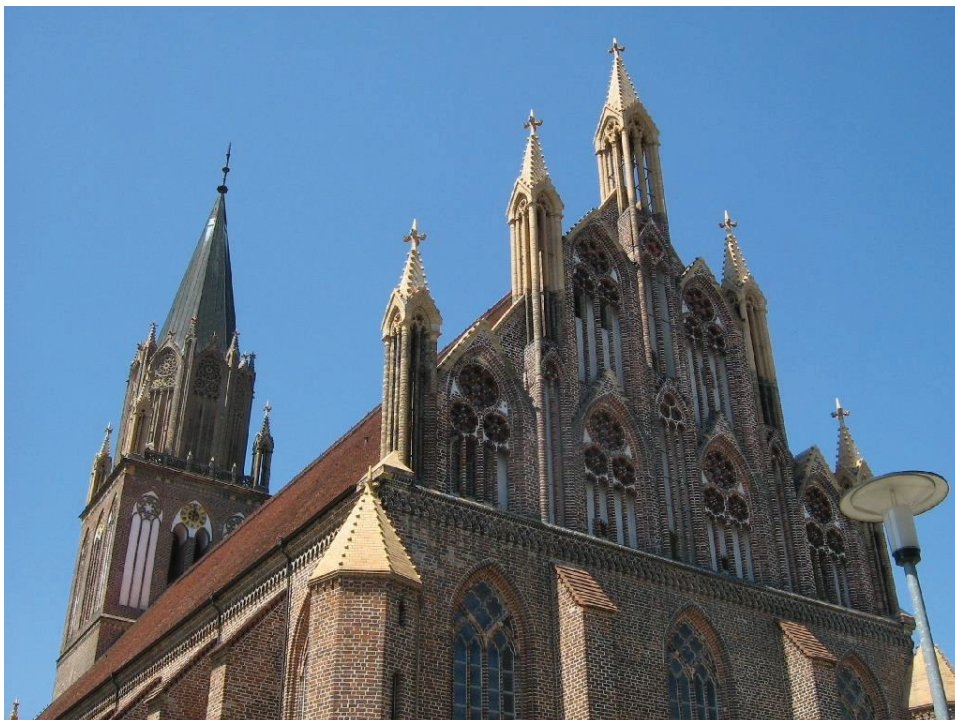
Abbildung 1.6: Ostgiebel der Marienkirche [Wikipedia, 2016]

Die Marienkirche Neubrandenburg gilt mit ihrem Ostgiebel als herausragendes Beispiel für die norddeutsche Backsteingotik. Die Marienkirche war bis zu ihrer Kriegszerstörung eine neunjochige und dreischiffige Hallenkirche. Sie verfügte über ein rechtwinkliges Kreuzgewölbe und einen geraden Chorabschluss. Der Kirchturm hatte eine Höhe von 90 m, welcher mit dem Wiederaufbau in den 1980er wieder errichtet wurde. Der frühere Gewölbescheitel im Mittelschiff befand sich in 18,5 Meter Höhe. Das Innere des Kirchenschiffes ist 22,4 Meter lang und 53,6 Meter breit. Die Stärke der Westwand liegt bei 4,7 Metern. Die Verwendung des Backsteines als Werkstoff stellt eine einzigartige Architektur her, welche durch den Werkstoff definiert wird. Der Verbreitungsraum erstreckt sich rund um die Ostsee. Die Charakteristik liegt in den gemauerten Ornamenten, den Farbwechseln und dem Fehlen der figurativen Bauplastiken. Dies ist vor allen im Ostgiebel zu sehen, dessen einzigartige Erscheinung auf das Zusammenspiel der Wimperge und Fialen beruht. Wimperge sind giebelartige obere Abgrenzungen über Portalen und Fenstern, Fialen spitz auslaufende Türmchen zur Überhöhung der Wimperge. Die Fialen haben neben dem ästhetischen Zweck auch einen statischen Zweck, die Stabilisierung der Konstruktion. Auch reichlich Maßwerk wurde zur ästhetischen Verschönerung genutzt. Diese Gestaltungselemente sind neben dem Ostgiebel auch am Turm selbst zu finden.

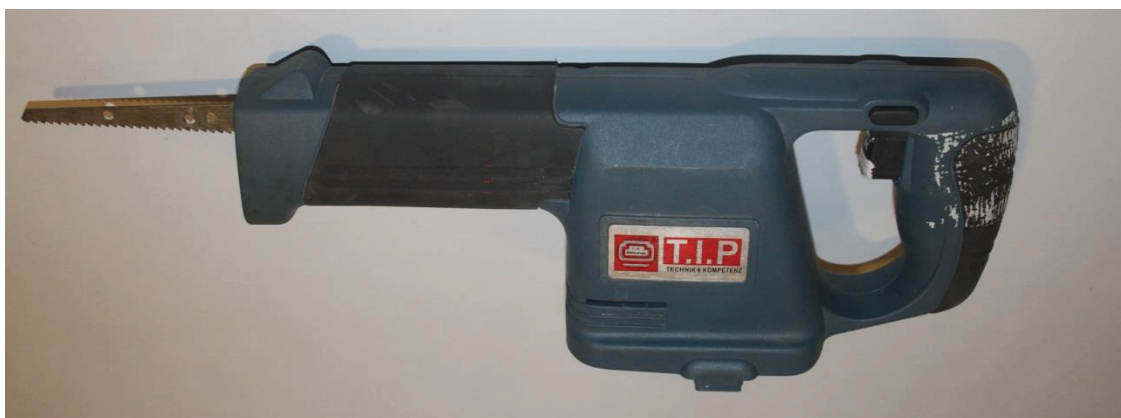
Abbildung 3.1: Akku-Säbelsäge

Ziel der Überwachungsmessungen an der Marienkirche soll ein Nachweis der Bewegungen des Kirchturmes infolge der Übertragung von Schwingungen des Glockenstuhls sein. Erwartet werden hier eine Amplitude im Dezimeterbereich und eine Schwingungsdauer im Sekundenbereich. Um geeignetes Messequipment bereitstellen zu können soll nun zuerst untersucht werden, ob die zu Verfügung stehenden Messgeräte überhaupt in der Lage sind die zu erwartenden Schwingungen signifikant zu erfassen. Daher ist es ratsam, im Vorfeld Schwingungen zu generieren, mit denen die Messgeräte auf Tauglichkeit überprüft werden können. Da im Labor keine Geräte zur Verfügung standen, mit denen die genannten Anforderungen realisiert werden konnten, kam der Gedanke auf, eine Vorrichtung zu entwickeln, die in der Lage ist, die prognostizierten Schwingungen zu erzeugen. Die zu untersuchenden Geräte sind die GNSS Empfänger Leica GMX902 und GMX901 sowie die Tachymeter TCRP1203 und TS30. Mit den GNSS Empfängern kann mit einer Datenrate von maximal 20 Hz abgetastet werden. Die Tachymeter liefern laut Bedienungsanleitung eine Datenrate von 10 Hz. Mit den GNSS Empfängern können also Schwingungen mit einer Dauer von 0,1 Sekunden erfasst werden und mit den Tachymetern Schwingungen der Dauer von 0,2 Sekunden. Weitere Ausführungen hierzu im Kapitel 5. Die Testvorrichtung sollte nun Schwingungen von maximal ca. 10 Hz und einer Amplitude in Zentimeterbereich erzeugen. Die geeignetste Lösung aus den genannten Anforderungen ergab für die Erzeugung der Schwingungen den Einsatz einer akkubetriebenen Säbelsäge wie in Abbildung 3.1 zu sehen ist.

Der Antrieb der Säge wird normalerweise mit einem 18 V Akkumulator versorgt. Dieser erzeugt eine Schwingung mit einer Drehzahl von 2400 Umdrehungen pro Minute, was einer Frequenz von 40 Hz entspricht. Diese Frequenz übertrifft die erreichbare Abtastfrequenz bei weitem. Eine geringere Frequenz wird dadurch erreicht, dass statt dem Akkumulator ein Labornetzgerät verwendet wird. Hier kann die Spannung im Bereich von 0-18 V geregelt werden und somit eine beliebige Frequenz bis maximal 40 Hz eingestellt werden. Die Sägeblattbewegung muss nun möglichst reibungsfrei an ein Prisma oder eine GNSS Antenne übertragen werden können. Hier ist ein Auszug für ein Schwerlastregal als Bewegungsaufnahme verwendet worden, siehe Abbildung 3.2.

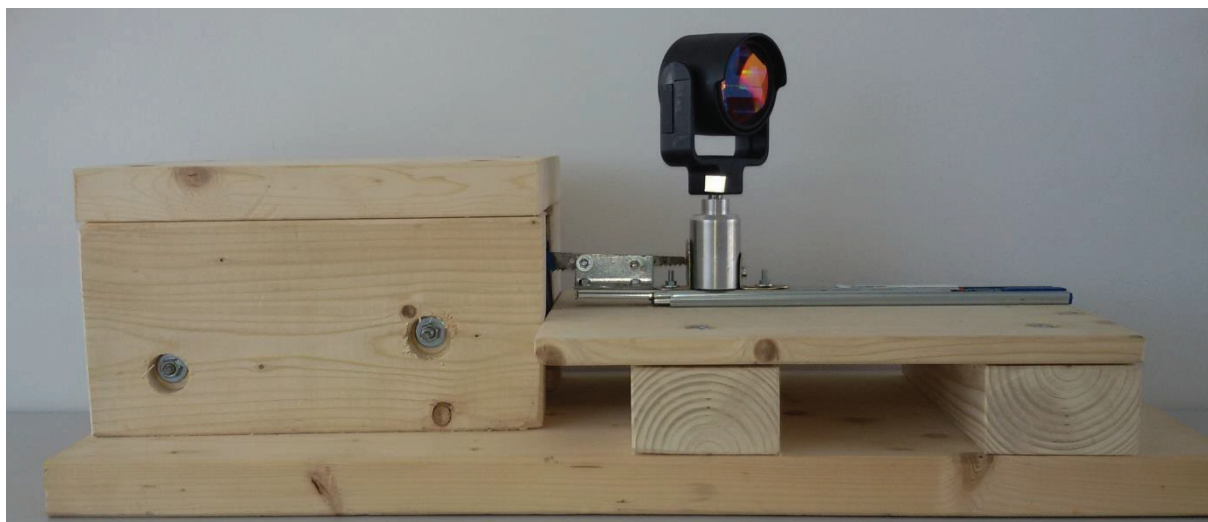
Abbildung 3.4: Die aufgebaute Vorrichtung

Die Vorrichtung ist in einen Holzrahmen integriert worden, damit sich die Vorrichtung als gesamtes Bauteil schnell aufbauen lässt. Der Aufbau muss innerhalb des Labors sowie unter freiem Himmel, welches für den Test mit den GNSS-Empfängern erforderlich ist, erfolgen können.

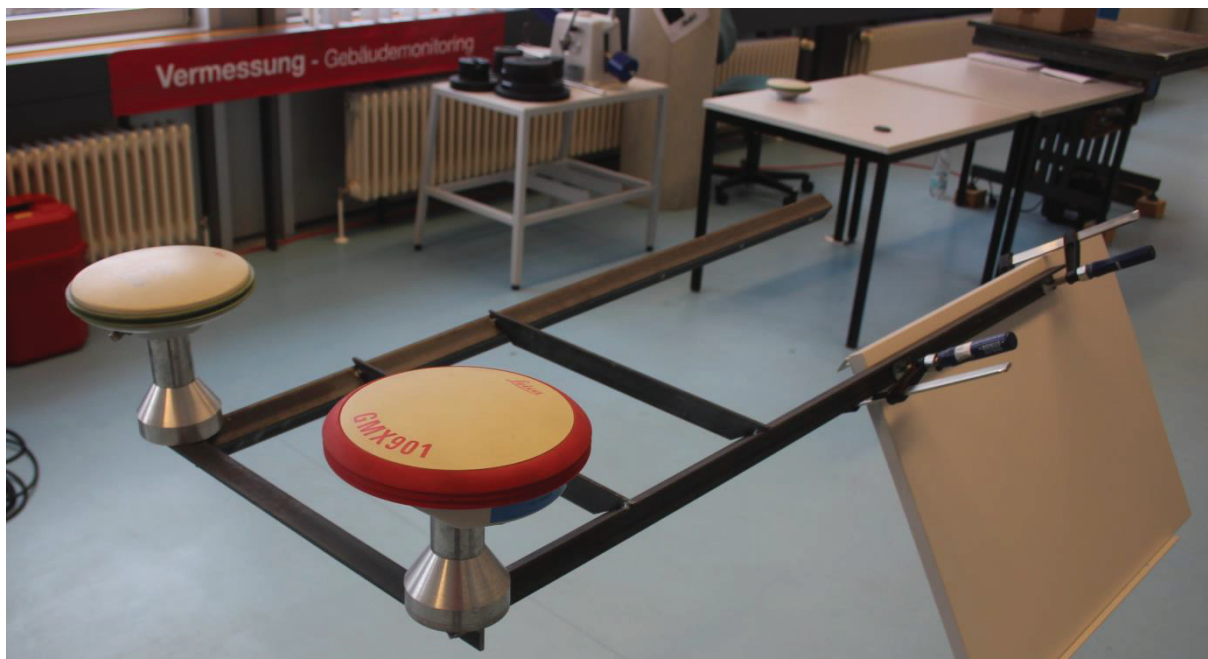
Abbildung 3.6: Rohfertigung der Halterung mit GNSS Antennen

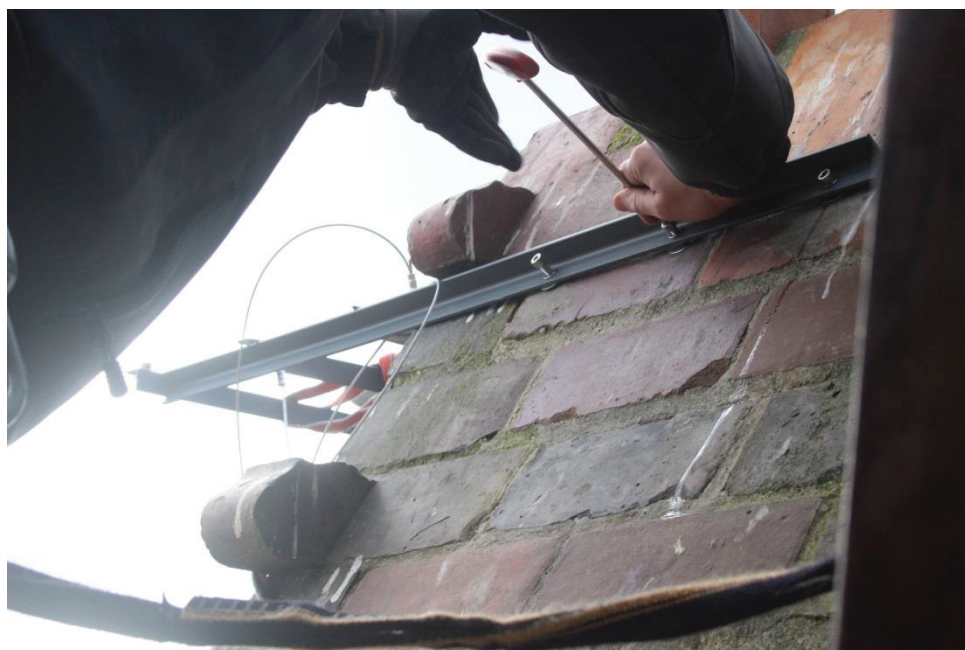
Abbildung 3.7: Anbringen der Antennenhalterung

Die Halterung ist in mehreren Schritten auf korrekte Passung an den Kirchturm überprüft worden und wurde dann anschließend mittels Klebanker an den Turm angebracht.

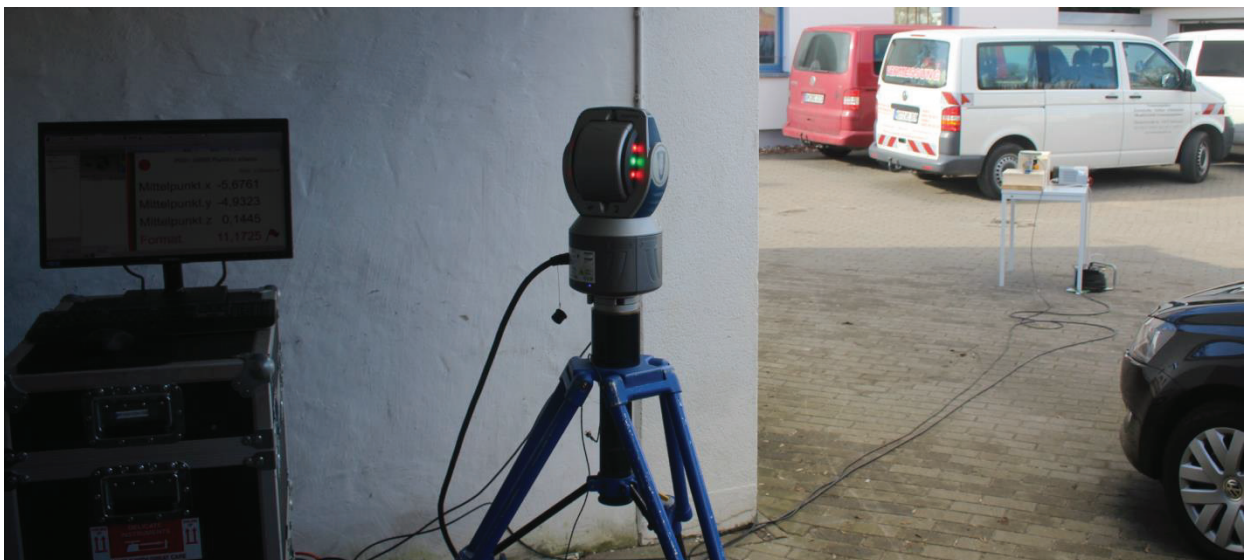
Abbildung 5.1: Faro Lasertracker Vantage

Um die verschiedenen Messgeräte zu testen, ist die gängige Methode aufgegriffen worden, die Messergebnisse der zu testenden Geräte mit den Messungen eines Referenzgerätes höherer Genauigkeit zu vergleichen. Das Referenzgerät ist hierbei der Lasertracker Vantage des Herstellers Faro. Dieser verfügt über eine Abtastgeschwindigkeit von maximal 16000 Punkten pro Sekunde. Der mittlere prozentuale Fehler der Streckenmessung beträgt $16 \mu\text{m} + 0.8 \text{ ppm}$, sowie $20 \mu\text{m} + 5 \text{ ppm}$ bei der Winkelmessung. [Faro, 2012]

Die Messungen mit dem Lasertracker konnten in Zusammenarbeit mit dem Ingenieurteam Nord in Stralsund durchgeführt werden. Dazu ist der Lasertracker auf dem Betriebsgelände des Ingenieurteam Nord aufgebaut worden, da die Messungen aufgrund der Verwendung

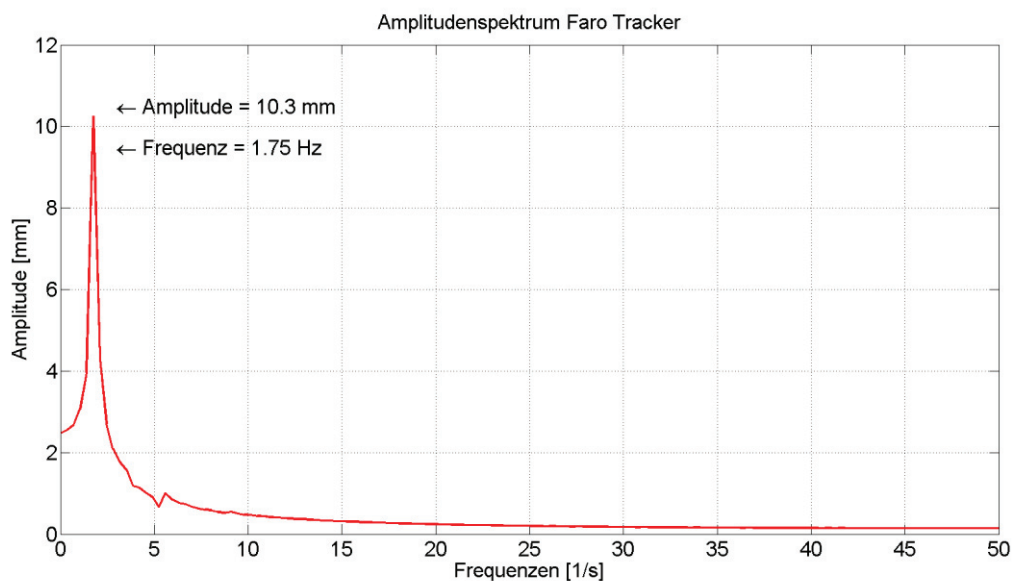
Aus der Autokorrelationsfunktion erhalten wir nun die Frequenzanalyse, welche in Abbildung 5.5 dargestellt ist. Hier ist zu sehen, dass Frequenz und Amplitude nachzuweisen sind. Bei der Berechnung der Amplitude ist festzustellen dass sich der berechnete Wert und der tatsächliche Wert um 0,7 Millimeter unterscheiden. Die Amplitude wird zu klein berechnet. In diesem Beispiel ist die Differenz noch in einem Bereich von sieben Prozent, aber dies ist auf die hohe Messgenauigkeit und vor allem auf die hohe Abtastrate zurückzuführen. Bei den zu prüfenden Messsystemen ist weder die Messgenauigkeit noch die Abtastrate so hoch.

Abbildung 5.5: Amplitudenspektrum Faro Tracker

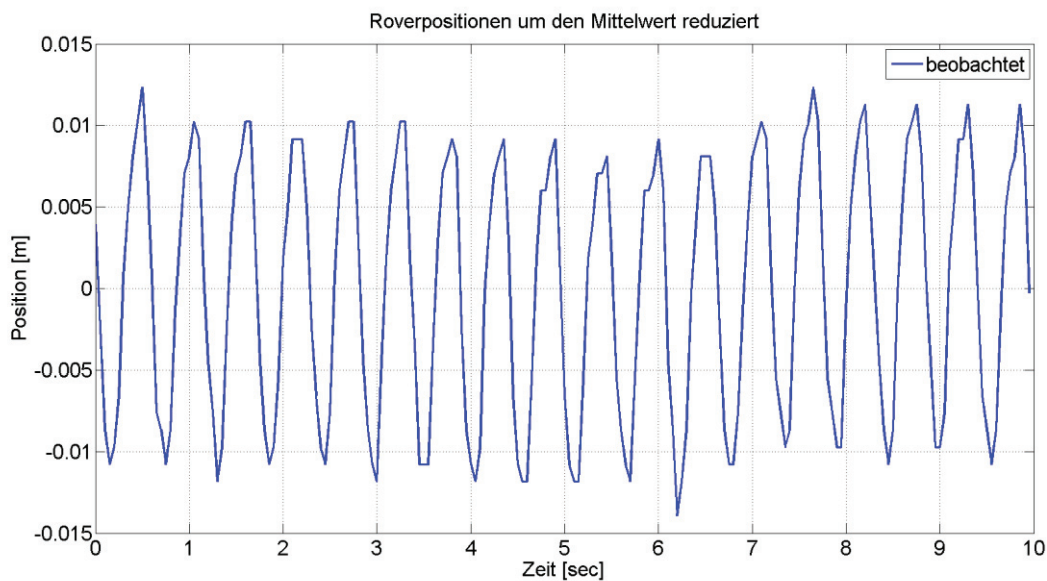
Die eingelesen Daten, um den Mittelwert reduziert, werden nun zuerst dargestellt, siehe Abbildung 5.8. Dies entspricht dem Ablauf der Auswertung der Trackermessung.

Abbildung 5.8: Roverpositionen

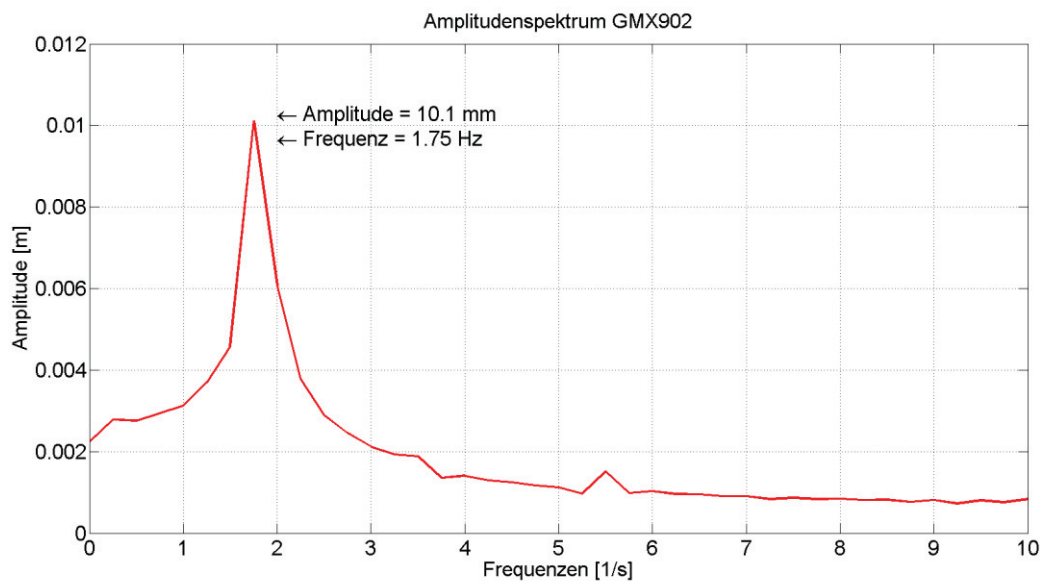
Abbildung 5.10: Amplitudenspektrum der GNSS Testmessung

In Abbildung 5.9 ist die Autokorrelationsfunktion und in Abbildung 5.10 das Amplitudenspektrum dargestellt. Amplitude und Frequenz können auch hier mit hoher Genauigkeit bestimmt werden.

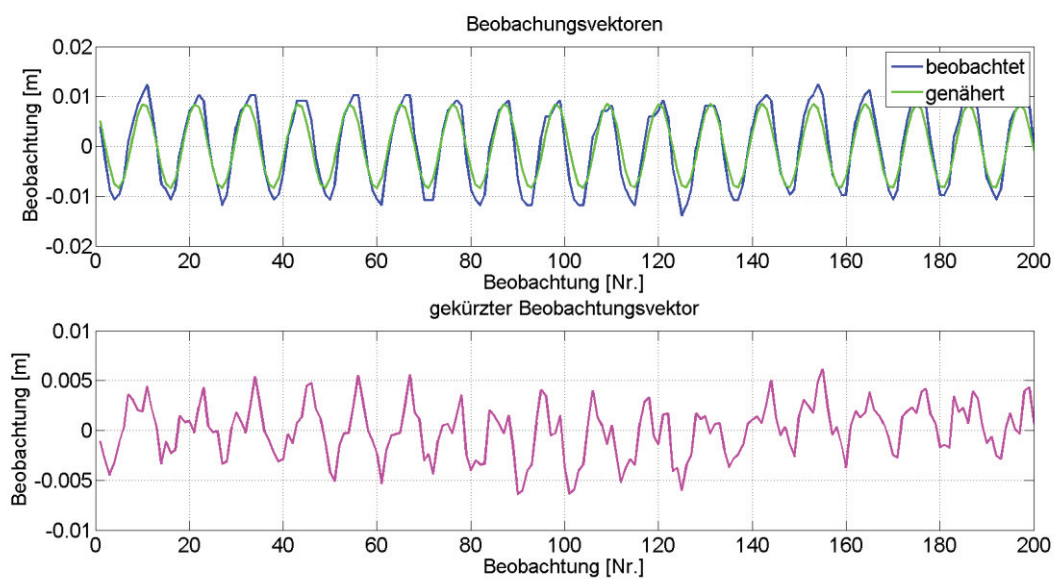
Abbildung 5.11: genäherte und gekürzte Beobachtungen Testmessung GMX902

Die genäherten Werte stimmen gut mit den tatsächlichen Beobachtungen überein. Die genäherten Beobachtungen sind in den Plots als grüne Linien zu sehen. Die Amplitude wirkt etwas zu klein. Dies ist so beabsichtigt, so können die genäherten Beobachtungen und die tatsächlichen Beobachtungen besser unterschieden werden.

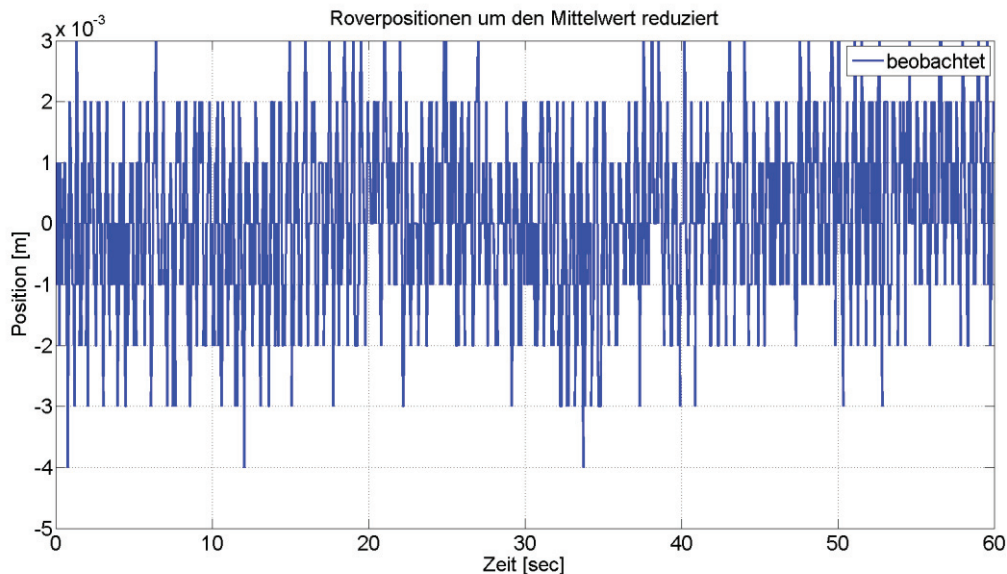
Abbildung 5.13: Testmessung GMX902 mit geringer Abweichung zu Gitternord

Aus der Plotansicht in Abbildung 5.13 kann keine Aussage über die Bewegung gemacht werden. Dazu ist hier die Frequenzanalyse notwendig.

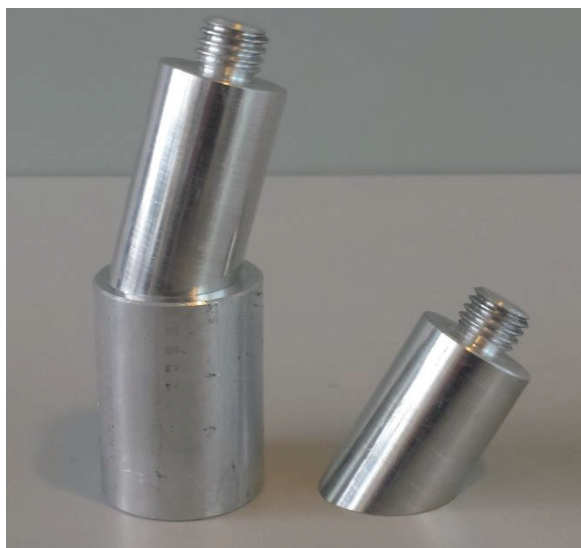
Abbildung 5.15: Antennenadapter 15° und 30°

Wie bei der Lagemessung wird auch bei der Höhenmessung verfahren. Hier wird allerdings ein spezieller Adapter benötigt, der die Schrägstellung der Antenne wieder ausgleicht. Dazu standen Adapter mit einem Winkel von 30° und 15° zur Verfügung. Nachfolgend wird eine Messung mit dem 15° Adapter dargestellt.

Mit dem 15° Adapter lässt sich eine Höhenänderung von $\sin(15^\circ) \cdot 11\text{mm}$, also 3 Millimeter realisieren. Diese Amplitude mit einer voreingestellten Frequenz von 2 Hz soll nun nachgewiesen werden.

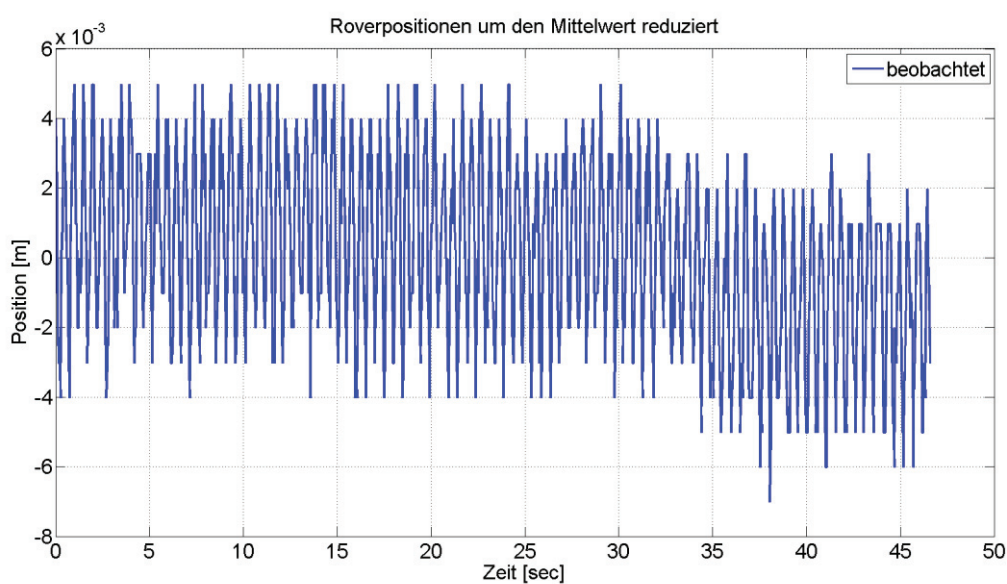
Abbildung 5.16: Testmessung mit geringer Höhenänderung

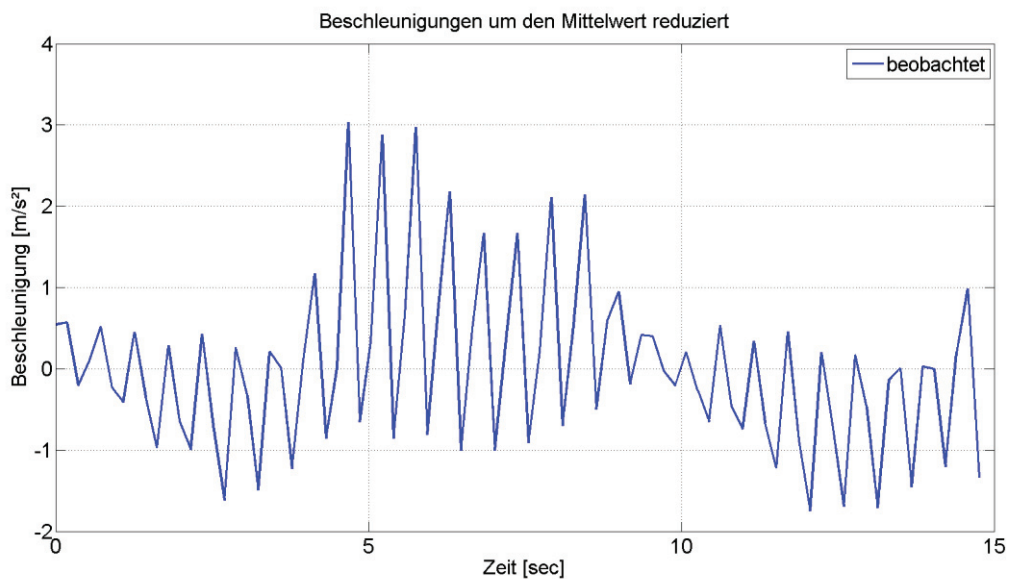
Abbildung 5.18: Beschleunigungswerte um den Mittelwert reduziert der Testmessung mit dem Samsung Galaxy S4

Aus der Abbildung 5.18 wird ersichtlich, dass die maximale Auslenkung der Schwingung aufgrund der geringen Abtastrate nur selten detektiert wurde. Die Frequenzbestimmung sollte aber trotzdem möglich sein.

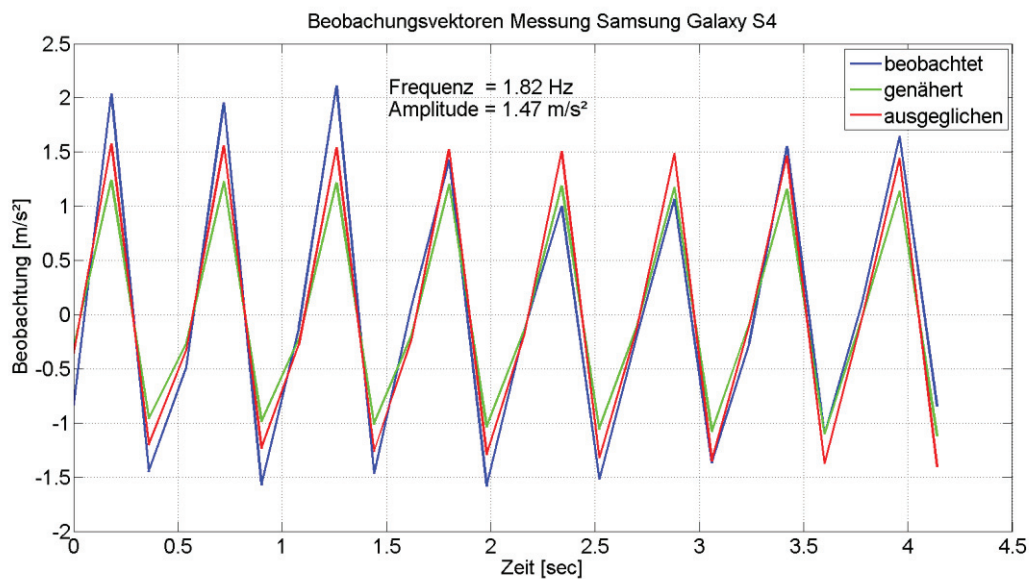
Die ausgeglichene Funktion ergibt für die Amplitude $1,47 \text{ m/s}^2$ und $1,82 \text{ Hz}$ für die Frequenz, siehe Abbildung 5.25.

Abbildung 5.25: ausgeglichene Funktion der Testmessung mit dem Smartphone Samsung Galaxy S4

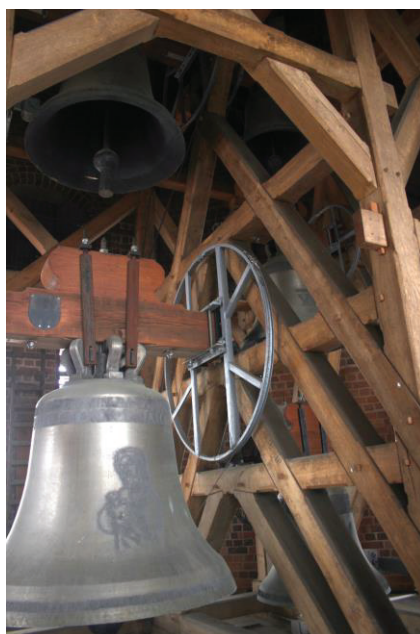
Abbildung 6.2: Glockenstuhl

Für die spätere Auswertung der Messungen ist es sehr wichtig die Frequenzen der Kirchenglocken zu bestimmen. Damit ist nicht die Tonlage der einzelnen Glocke gemeint, sondern hier soll die Schwingfrequenz der Glockenauslenkung bestimmt werden. Erst mit den Frequenzen der Glocken und den erfassten Frequenzen lassen sich Rückschlüsse auf eine Wechselwirkung von den Kirchenglocken und dem Mauerwerk ziehen. Die detektierten Frequenzen von 1,14 Hz, 1,26 Hz und 1,40 Hz würden sich sonst in keinen Zusammenhang bringen lassen. Zur Frequenzbestimmung ist ein Video des Glockenspiels gedreht worden. Dieses wurde im Nachhinein ausgewertet und daraus mit hoher Genauigkeit die Frequenzen bestimmt.

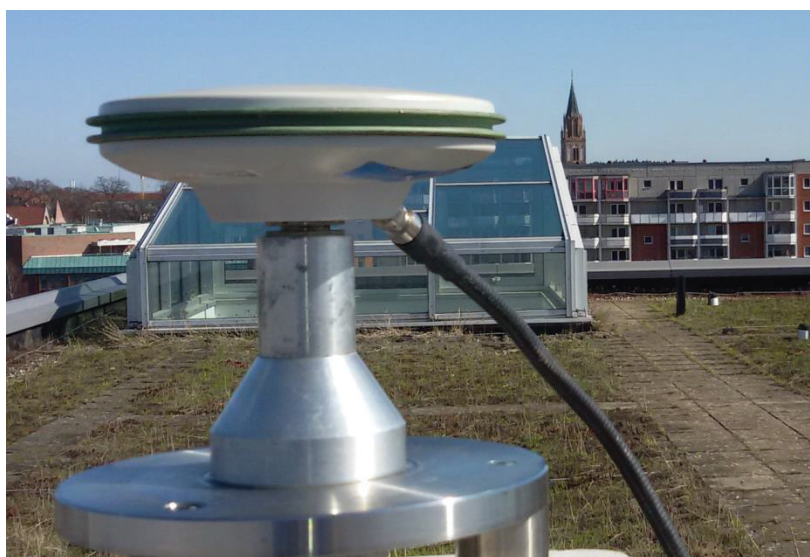
Abbildung 6.3: GNSS Basisstation mit Blick auf die Marienkirche

Die Aufzeichnungsrate der GNSS Empfänger ist mit 20 Hz gewählt worden, um eine möglichst gute Rekonstruktion der zu erwartenden Schwingung zu ermöglichen. Die Länge der Basislinie zwischen Rover am Kirchturm und Referenz auf dem Dach der Hochschule beträgt genau einen Kilometer. Ein großes Problem bereitete die Auswertung der GNSS Messdaten, da die Lösung der Trägerphasenmehrdeutigkeiten im Tagesverlauf über mehrere Stunden versagte.

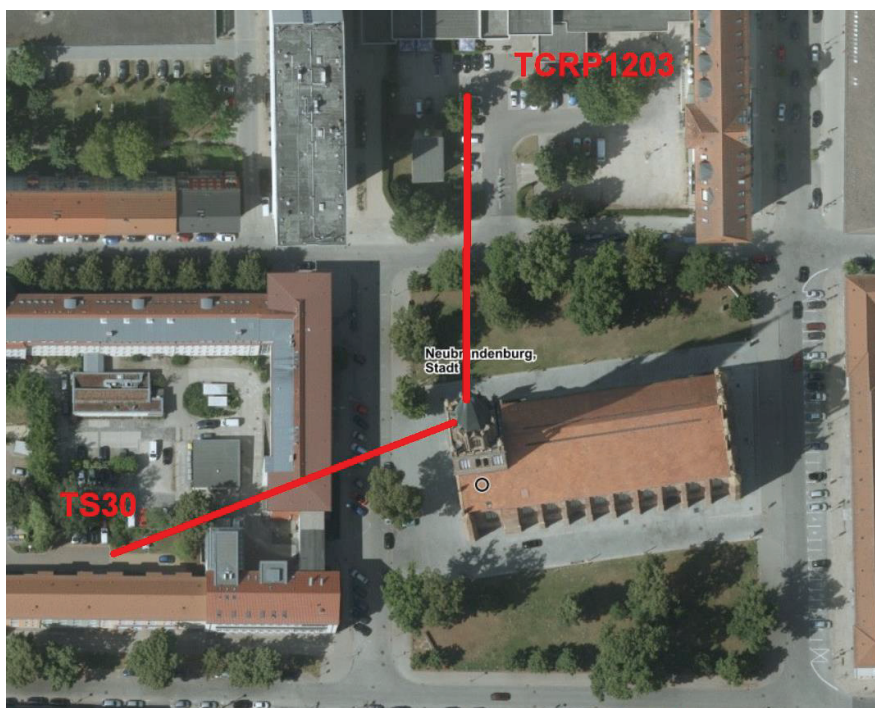
Abbildung 6.22: Lage der Instrumentenstandpunkte [MV, 2016]

Diese sind ca. 100 Meter von der Kirche entfernt in verkehrstechnisch sicheren Bereichen aufgebaut worden. Das TCRP1023 befand sich nördlich der Kirche auf dem Innenhof des ehemaligen Radisson Blu Hotels. Beim TCRP1203 sollten sich die Auslenkungen des Kirchturmes in der Streckenmessung widerspiegeln. Das Leica TS30 befand sich im Innenhof des Blutspendezentrums, westlich der Kirche. Hier sollten sich die Auslenkungen des Turmes in der Richtungsmessung widerspiegeln. Beide Geräte wurden im Synchrotrack Modus betrieben, welcher eine Synchronisation der Richtungs- und Neigungssensoren des Gerätes auf die Streckenmessung vollzieht.
