Bachelorarbeit im Studiengang Naturschutz und Landnutzungsplanung
Fachbereich Landschaftswissenschaften und Geomatik
an der Hochschule Neubrandenburg

Über-Sehen

Auf Spurensuche in der Ölmühlenniederung

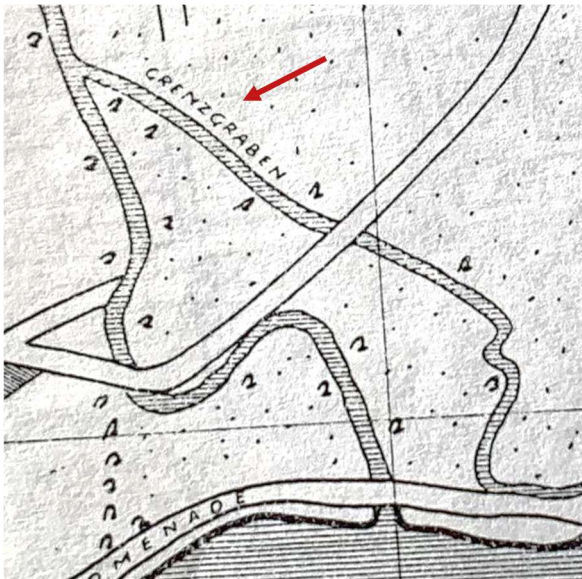
Abbildung 60: Beschriftung „Grenzgraben“. Quelle: Karte vor 1955. (ohne Südstadt). Smolinski; Prehn. Stadtarchiv Neubrandenburg.

Die Bezeichnung Graben steht sowohl in der Karte von vor 1955 als auch in den Liegenschaftskarte von 1956, entsprechend habe ich den Begriff auch für die anderen Karten übernommen. (siehe Abbildung 60 & Abbildung 61).

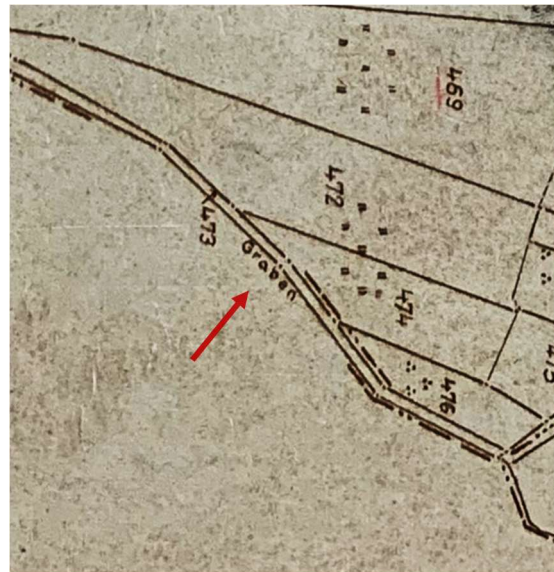
Abbildung 61: Beschriftung „Graben“. Quelle: Flurkarte. Gemarkung: Neubrandenburg – Flur 13. 1:2 500. Herausgegeben 1956. Kataster- und Vermessungsamt Neubrandenburg

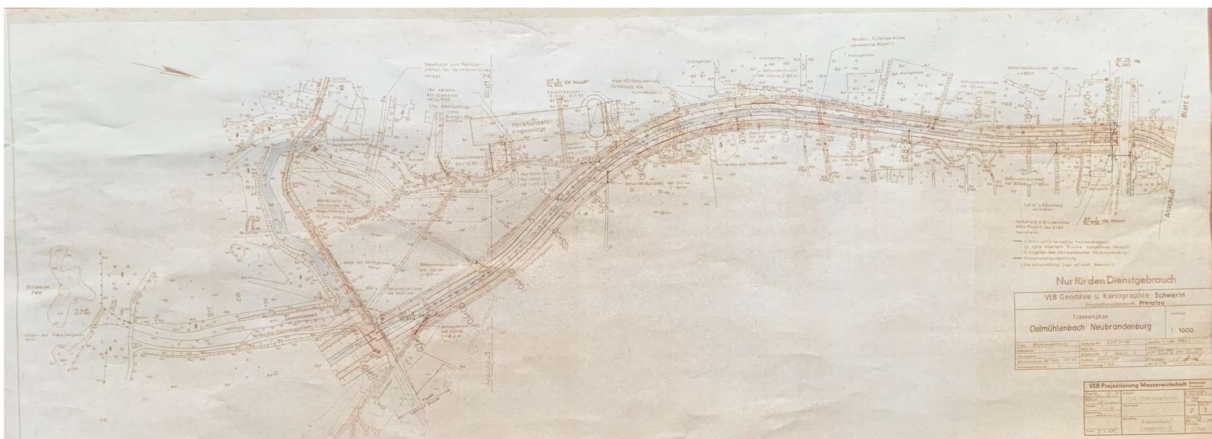
Abbildung 62: Planung der Umlegung des Ölmühlenbachs 1981. Quelle: Trassenplan Ölmühlenbach Neubrandenburg. 1:1 000. VEB Geodäsie u. Kartographie Schwerin. Archiv der Professur Freiraumplanung.

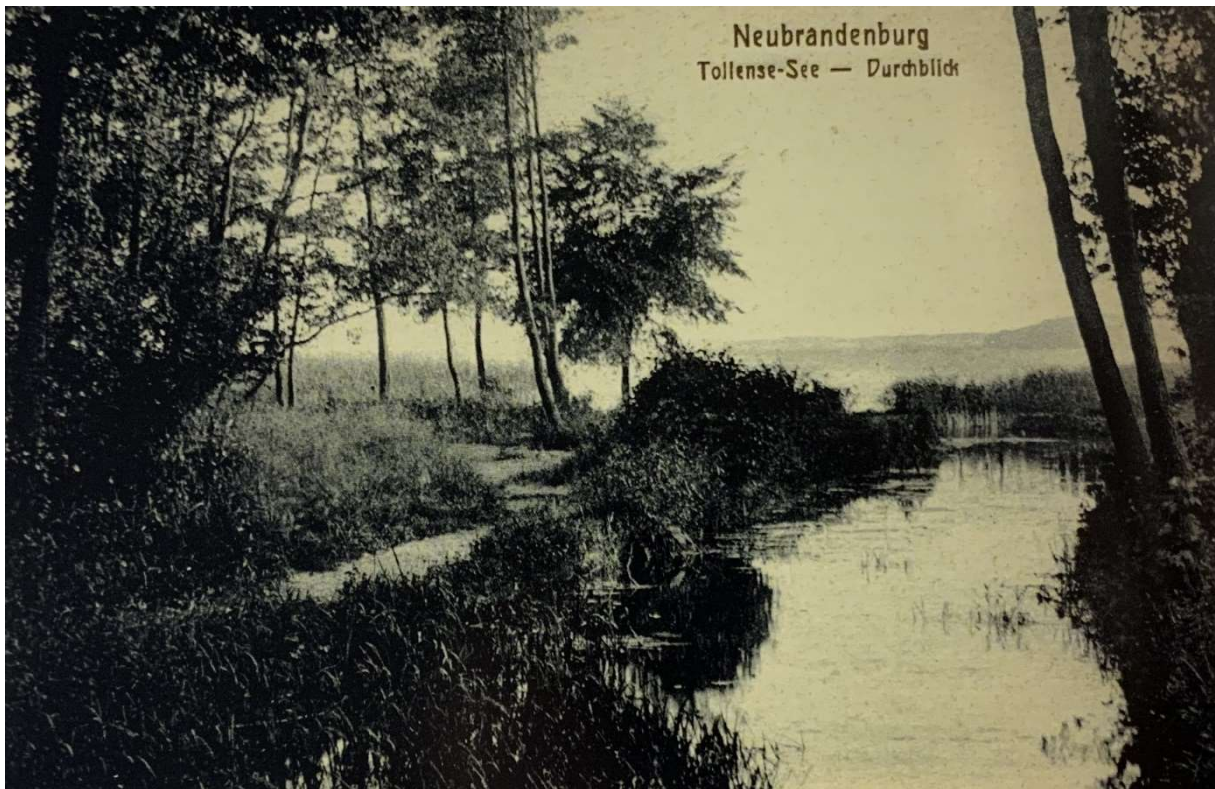
Abbildung 64: Der Einlauf des Ölmühlenbachs direkt aus dem Tollensesee (Blick in Richtung Süden) – im Hintergrund der Tollensesee. Quelle: Heinze (2007): Neubrandenburg am Tollensesee – Neubrandenburger Ansichtskarten 1895-1940. Stadtarchiv Neubrandenburg.

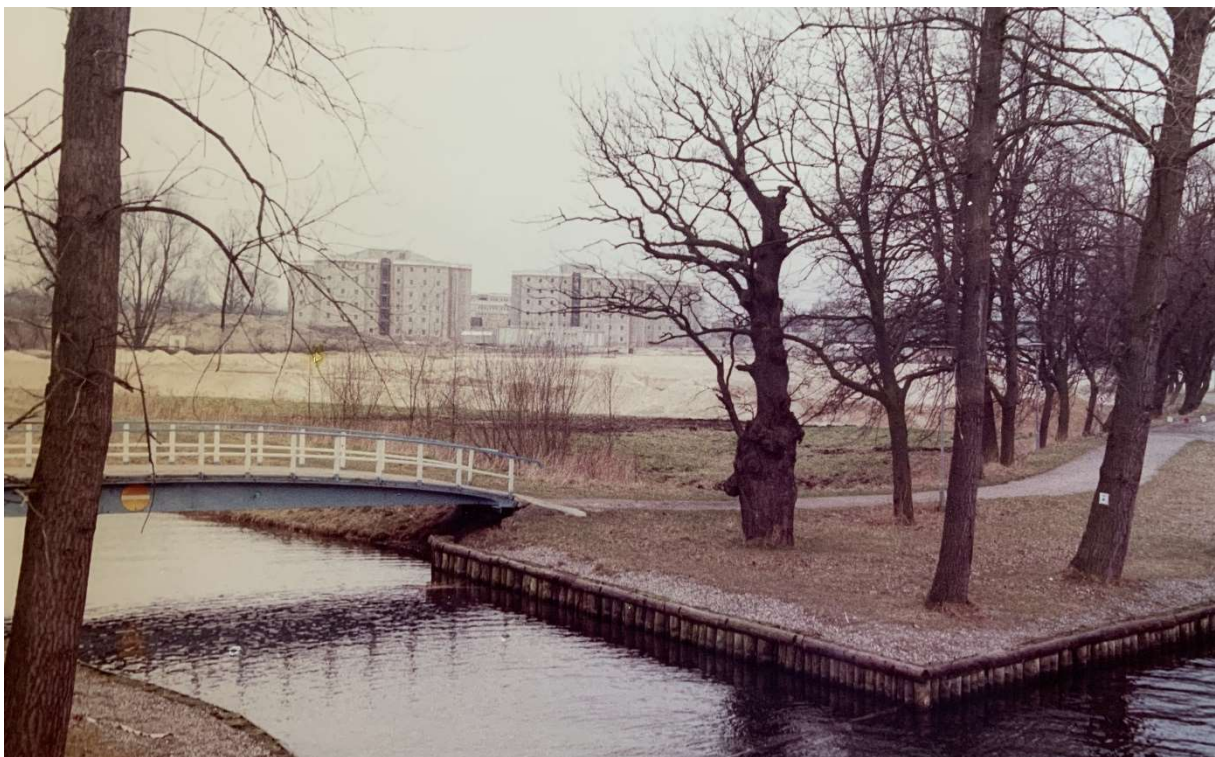
Abbildung 65: Der neue Einlauf des Ölmühlenbachs (links), direkt aus dem Oberbach (rechts im Foto) – im Hintergrund die Wohnheime der Hochschule Neubrandenburg (Blickrichtung Norden). Fotograf: Siegfried Haase. Quelle: Stadtarchiv Neubrandenburg – Neubrandenburg am Oberbach. Nr. HG 10.1

Im Laufe der Zeit wurde das Fließgewässer zunehmend begradigt und zu Beginn der 90-er Jahre aus seiner bisherigen Führung gelegt. Der Sandtransport aus den Badestellenbereichen sorgte für unerwünschte Sandablagerungen im Mündungsbereich der Tollense und brachte auch der 1983 erbauten Forellenzucht Probleme. Um dies zu beheben, wurde ein neues Bett für den Ölmühlenbach angelegt. Wie auf den Karten sowie den Planunterlagen von 1981 zu sehen ist, wurden Teile des alten Laufes zur weiteren Begradigung stillgelegt. Der Ölmühlenbach fließt seither aus dem Oberbach, statt aus dem Tollensesee (siehe Abbildung 59 & Abbildung 65). „Der trapezförmige Querschnitt und die gradlinige Führung erinnern stark an einen Kanal.“ (SCHWABE et al., 1998: 12)

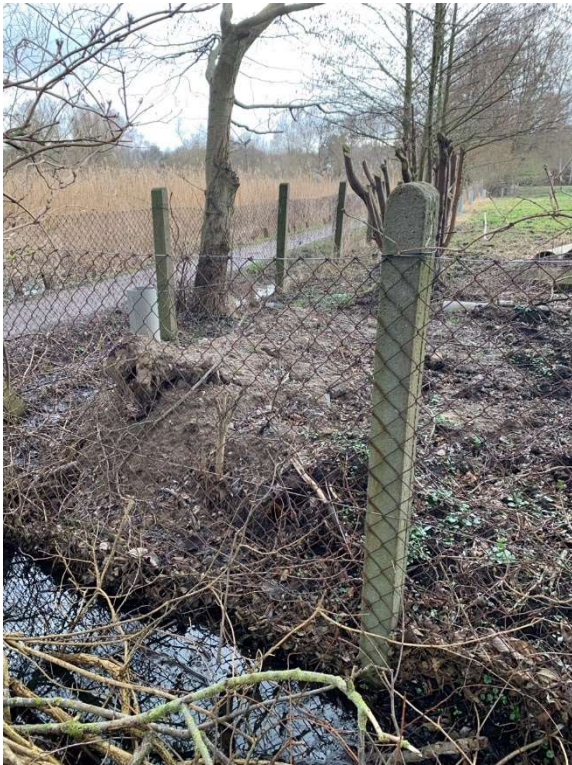
Abbildung 74: Zaun bei der Pferdeweide. Quelle: Eigene Aufnahme, 20.02.2024.

Am häufigsten stehen im Gebiet Zäune, bestehend aus Betonpfosten mit Maschendraht. Zum einen grenzen sie zum Großteil die Hofstelle ab, vor allem an der südlichen Grenze, im Bereich der Pferdeweide. Zusätzlich gibt es einen zweiten eingezäunten Bereich entlang des „asphaltierte[n] Weg[es]“. In der Karte sind diese lila gefärbt (siehe Abbildung 72). Beim genaueren Betrachten weisen die Zäune der beiden Standorte Unterschiede auf. An der Pferdeweide sind die Betonpfosten niedriger, sowie oben abgerundet (siehe Abbildung 74),

Aufgrund der Ähnlichkeit und der Nähe zueinander bestand Anfangs die Vermutung, ob es bei diesen Zäunen einen Zusammenhang gibt. Durch ein Gespräch mit der Bewohnerin der Hofstelle konnte diese Vermutung bestätigt werden. Der Zaun entlang der Pferdeweide und zum Teil auch restlichen Hofstelle, wurde von ihrem Mann nach deren Einzug im Jahre 1979, für die Haltung, der seinerzeit noch drei Pferde gebaut.

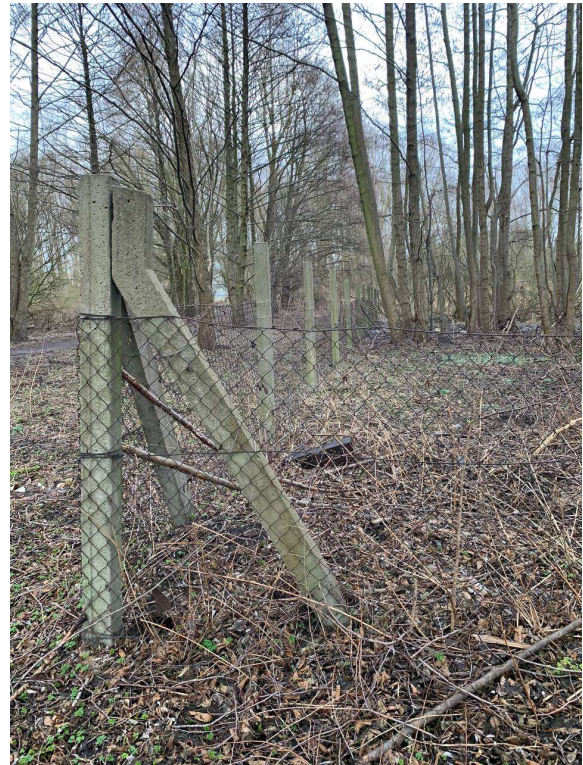
Abbildung 73: Zaun beim „asphaltierte[n] Weg“. Quelle: Eigene Aufnahme, 20.02.2024.

wohingegen die Betonpfosten beim „asphaltierte[n] Weg“ entsprechend höher und oben schwächer abgerundet sind (siehe Abbildung 73).

Nach der Wende (1989/90), half ihr Mann auch bei dem Bau des anderen Zaunes am „asphaltierte[n] Weg“ mit. An dieser Stelle sollte eine Gärtnerei gebaut werden, welche zuvor noch an der Rostocker Straße, östlich von der Kapelle Sankt Georg, war. Diese Planung wurde jedoch nicht mehr umgesetzt. Der Bereich ist auf der Karte als „Geplante Gärtnerei“ beschriftet. Auf Nachfrage, warum die Zäune einander so ähnlich aussehen, hat die Bewohnerin erklärt, dass es zu Zeiten der DDR (fast) keine Auswahl für Zäune gegeben habe und entsprechend die einzigen verfügbaren Zäune verbaut wurden. Die zeitliche Lücke zwischen dem Bau der Zäune ist möglicherweise ein Mitgrund, für die kleinen Unterschiede.

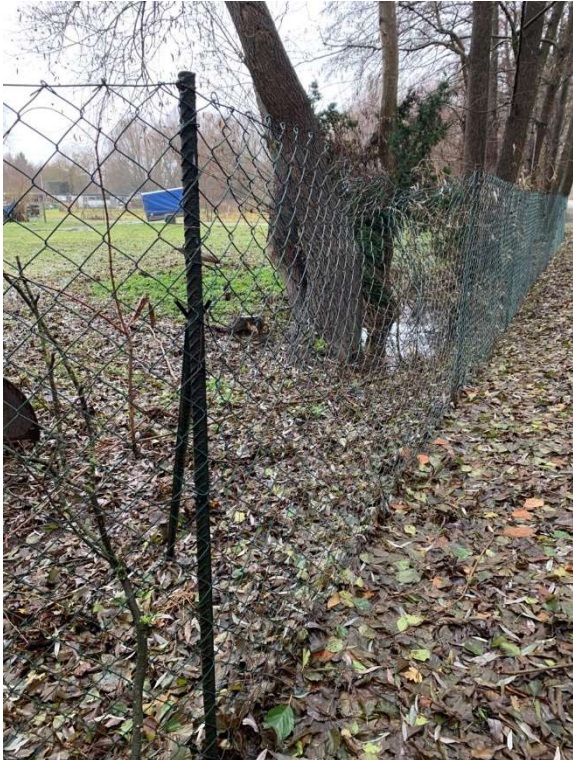
Abbildung 77: Zaun an der östlichen Grundstücksgrenze der Hofstelle. Quelle: Eigene Aufnahme, 12.12.2023.

Zur Begrenzung der Hofstelle wurden an unterschiedlichen Stellen, verschiedene Zäune errichtet (siehe Abbildung 72). An der östlichen Grundstücksgrenze, entlang des „asphaltierte[n] Weg[es]“, steht ein Zaun aus Eisenstangen mit Maschendraht (siehe Abbildung 77), welcher in der obigen Karte gelb eingezeichnet ist. Da dieser Bereich außerhalb der Pferdeweide liegt, vermute ich, dass der Zaun zu einem anderen Zeitpunkt und darum auch aus einem anderen Material gebaut wurde. Ähnliches vermute ich bei dem Zaun mit Holzpfosten und Maschendraht an der nördlichen Grundstücksgrenze (siehe Abbildung 78), der in der obigen Karte grün dargestellt ist.

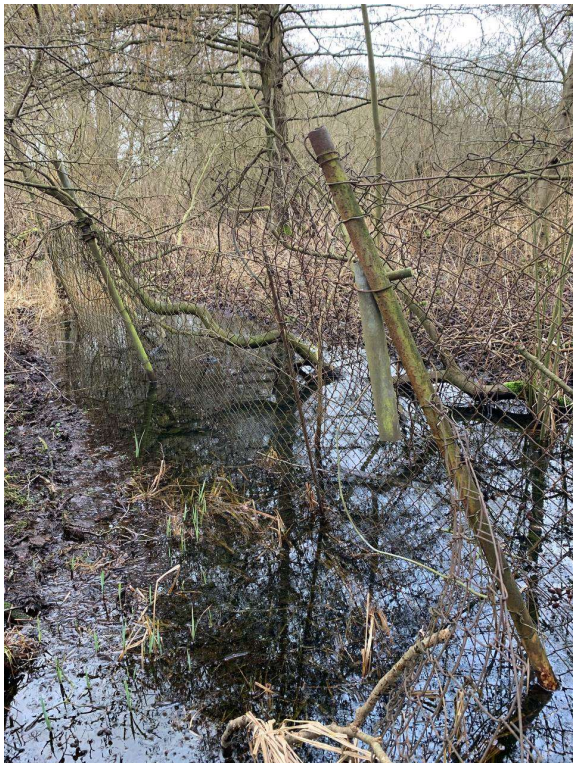
Abbildung 79: Nordöstliche Grenze des „Privatgrundstücks“ – Metallrohre mit Maschendraht. Quelle: Eigene Aufnahme, 20.02.2024.

Von der Hofstelle auf der gegenüberliegenden Seite des „asphaltierte[n] Weg[es]“ können wir einen weiteren eingezäunten Bereich beobachten (siehe Abbildung 72). Der Großteil des Zaunes besteht aus Metallrohrpfosten mit Maschendraht, welcher an vielen Stellen desolat aussieht (siehe Abbildung 79). In der obigen Karte ist dieser Abschnitt orange. An der östlichen Seite hingegen ist der Zaun aus runden Holzpfosten mit Maschendraht gebaut und sieht im Vergleich zum anderen Zaun neuer aus (siehe Abbildung 80) – dieser ist in der Karte blau gekennzeichnet. Der eingezäunte Bereich umschließt dabei genau die Flächen, welche laut aktuellem Liegenschaftskataster im Privatbesitz einer Person sind, dem „Besitzer 2“ (vergleiche hierzu Abschnitt „Privateigentümer“). Entsprechend habe ich den Bereich auf der obigen Karte als „Privateigentum“ beschriftet (siehe Abbildung 72).

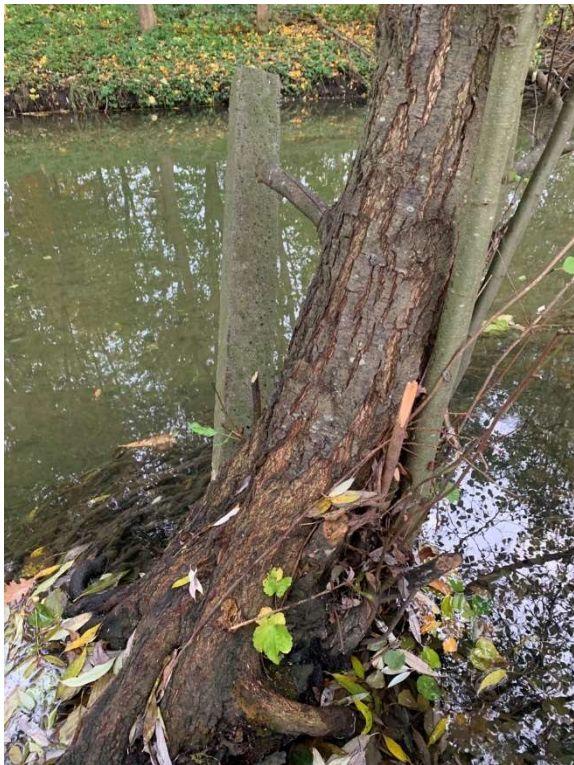
Abbildung 86: Betonpfosten - ungefähr auf der Höhe, wo der große Graben auf den Ölmühlenbach trifft.
Quelle: Eigene Aufnahme, 05.11.2023.

Der Vergleich mit der Stadtgrundkarte hilft uns auch an anderer Stelle weiter. Beim „Weg am Bach“ konnten wir an zwei Stellen die, wie zuvor beschrieben, in der DDR verwendeten Betonpfosten beidseitig am Uferrand sichten. Einmal ungefähr auf der Höhe, wo der größere Graben auf den Ölmühlenbach trifft (siehe Abbildung 86). Und das zweite Mal auf der Höhe, wo der Altarm hinter der Forellenzucht-Anlage wieder in den Ölmühlenbach mündet (siehe Abbildung 87). In der Karte sind diese als lila Punkte verzeichnet. Bei dem nördlich gefundenen Betonpfosten ist auf der Stadtgrundkarte ein Zaun eingezeichnet, welcher durch den Ölmühlenbach verläuft (siehe Abbildung 72).

Zusätzlich spricht für diese Vermutung, dass die Betonpfosten in dieser Gestalt auch in dem oben bereits beschriebenen Baukatalog für den Bau von Zäunen vorgesehen waren. Mit welcher Absicht der Zaun jedoch am Ölmühlenbach gebaut wurde kann ich leider nicht sagen, ich kann mir jedoch, auch aufgrund der Lage vorstellen, dass dies im Zusammenhang mit der Forellenzuchtanlage stand.

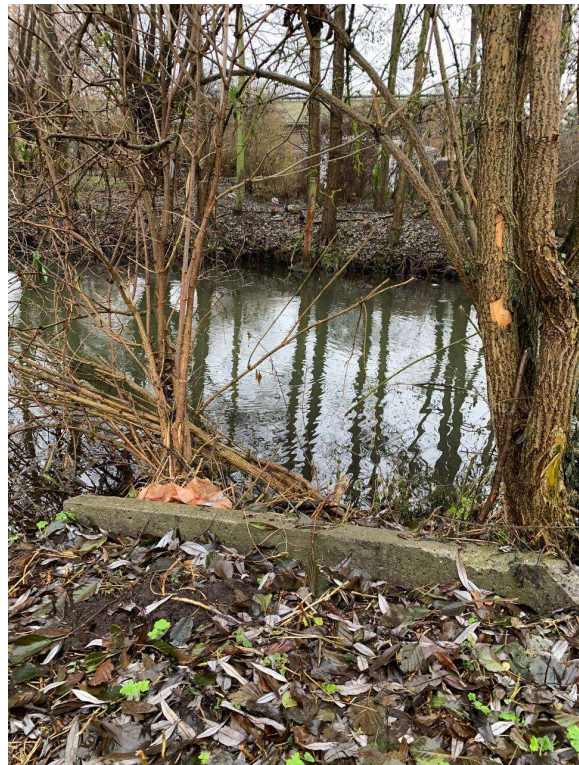
Abbildung 87: Betonpfosten - ungefähr auf der Höhe, wo der Altarm in den Ölmühlenbach mündet. Quelle: Eigene Aufnahme, 15.01.2024.

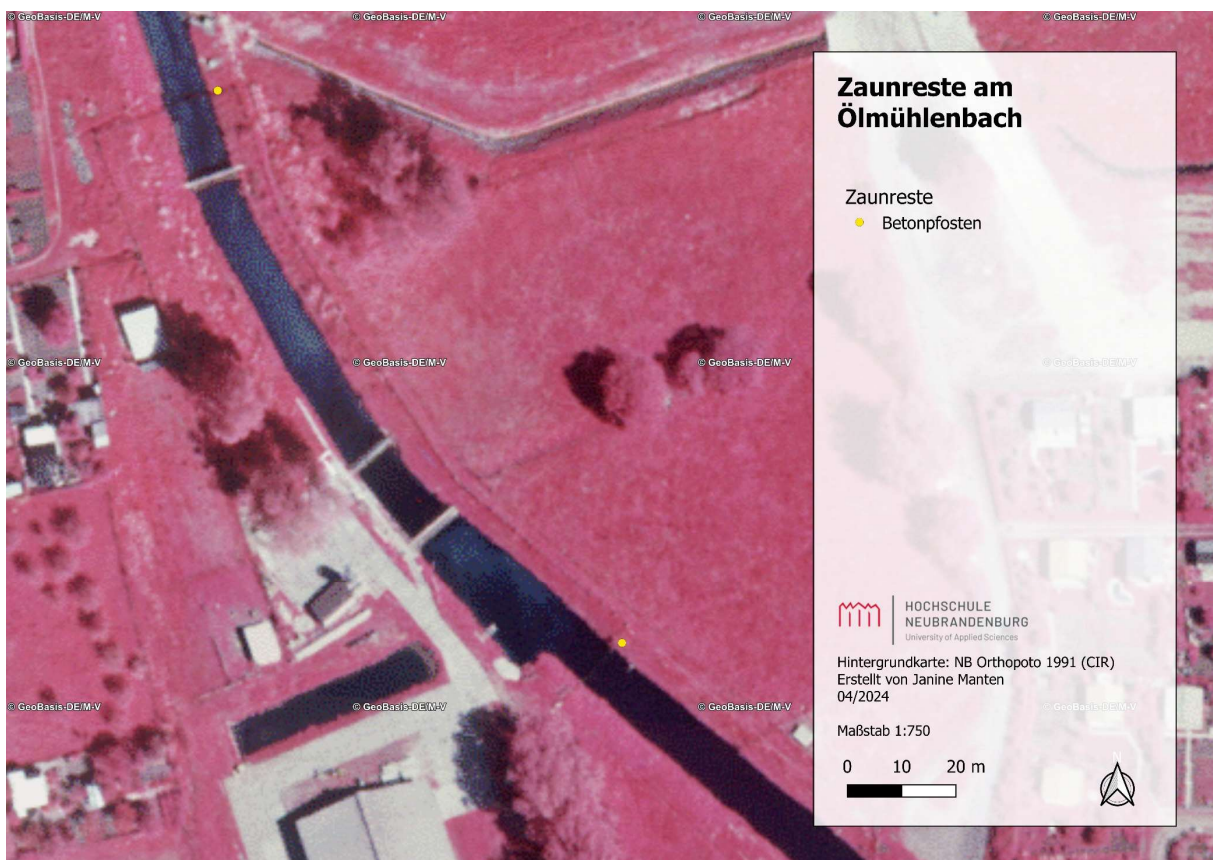
Abbildung 85: Lage der Betonpfosten - wahrscheinlich sind die Zäune durch den Ölmühlenbach verlaufen. Quelle: Eigene Darstellung.

Sehen wir uns die Orthophotos von 1991 an, so können wir darauf erraten, dass sowohl nördlich als auch südlich bei den gefundenen Betonpfosten ein Zaun verlaufen ist (siehe Abbildung 85).
