Bachelorarbeit 2024

# „Das Grün am Gätentbach und der Linde“

Die Vegetation entlang der beiden Fließgewässer -  
Entstehungsursachen und Entwicklung

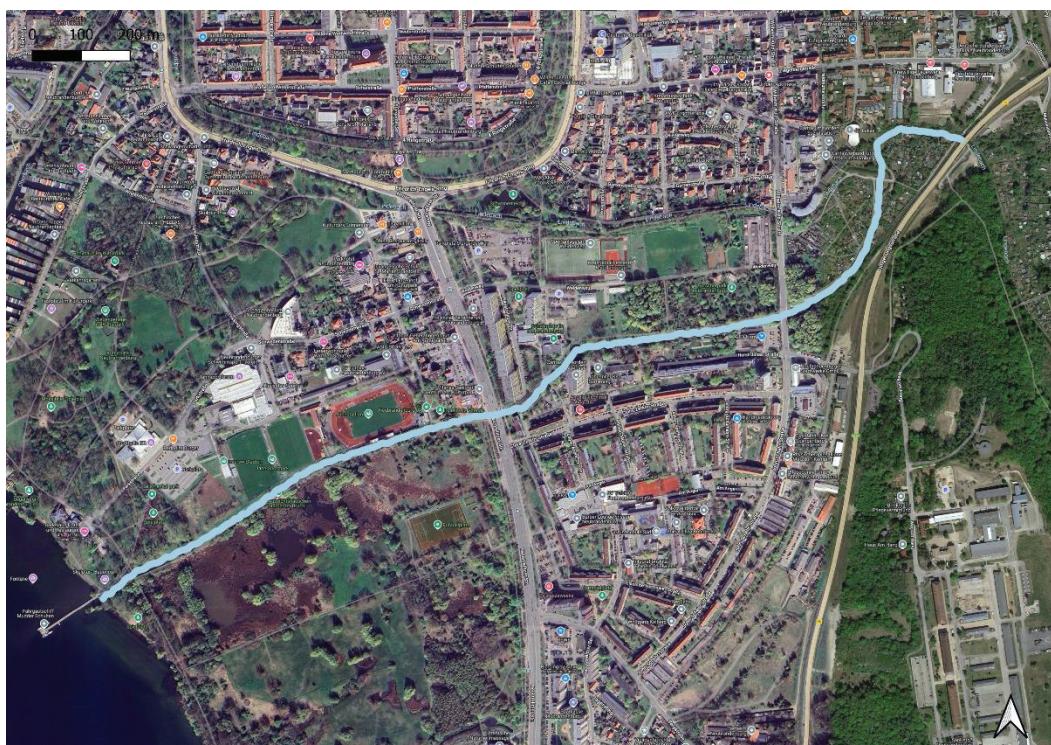
Abbildung 2: Die Lage des Gätzbachs in Neubrandenburg, Mecklenburg – Vorpommern, dichtere Ansicht und deutliche Erkennung der Verlaufsform, Maßstab: 5.000. Quelle: Google Maps. Bearbeitet mit GIS von Emily Frank.

Der Gätenbach befindet sich als Kanal inmitten von Neubrandenburg, im Landkreis Mecklenburgische Seenplatte. Der ungefähr 1,9 km lange Bach beginnt an einem Wehr, in den Gartenanlagen am Rand des Katharinenviertels, als ein Nebenarm der Linde, von der ebenso noch 250 Meter von der Hochstraße bis zu dem Wehr aufgenommen wurden. Der Gätenbach verläuft entlang der Südstadt sowie des Stargarder Bruchs und mündet in den Tollensesee. Er weist hauptsächlich ein V-Profil auf. Während der Aufnahmen wurde eine geringe bis sehr geringe Fließgeschwindigkeit beobachtet, welche teilweise Verlandungen zur Folge hat. Außerdem ist er von leicht steilen Uferbereichen geprägt. Während sich heutzutage der Kulturpark zwischen dem Tollensesee, Stargarder Tor und Gätenbach erstreckt, gab es früher ein Gebiet mit einer Moormächtigkeit. Die Linde hingegen hat ihren Ursprung in der Eiszeit. Sie entspringt in den Helpfer Bergen und enthält ihr Wasser aus einem Ausfluss aus dem Seenkessel des Teschendorfer und des Gramelower Sees. Das Fließgewässer verlief einst durch den Werderbruch und mündet in den Tollensesee (BÜTTNER et al., 2005). Aufgrund der Länge der Fließgewässer und unterschiedlichen Standortbedingungen, wurde das Aufnahmegerüst in die drei Teilgebiete Stargarder Bruch, Südstadt und Gartenanlagen untergliedert (siehe 3.1). Mit dem Bereich „Stargarder Bruch“ wurden die Aufnahmen begonnen, da sie an der Mündung in den Tollensesee starteten.

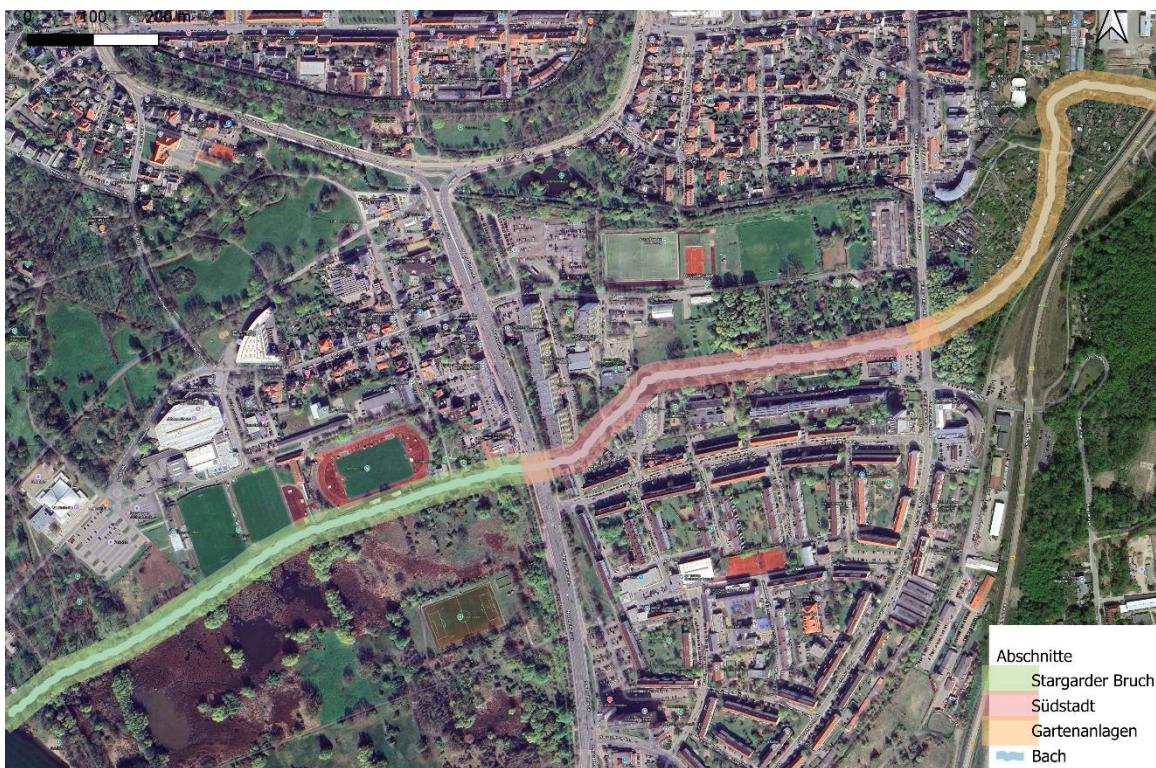
Abbildung 4: Übersicht über die drei großen Teilabschnitte. In Grün der Stargarder Bruch von der Mündung bis zur Neustrelitzer Straße. In Rot die Südstadt, ab der Neustrelitzer bis zur Wilhelm-Külz-Straße. In Orange die Gartenanlagen, ab der Wilhelm-Külz-Straße bis unter die Hochstraße. Quelle: Google Maps, erstellt mit GIS von Emily Frank, 10.10.2024.

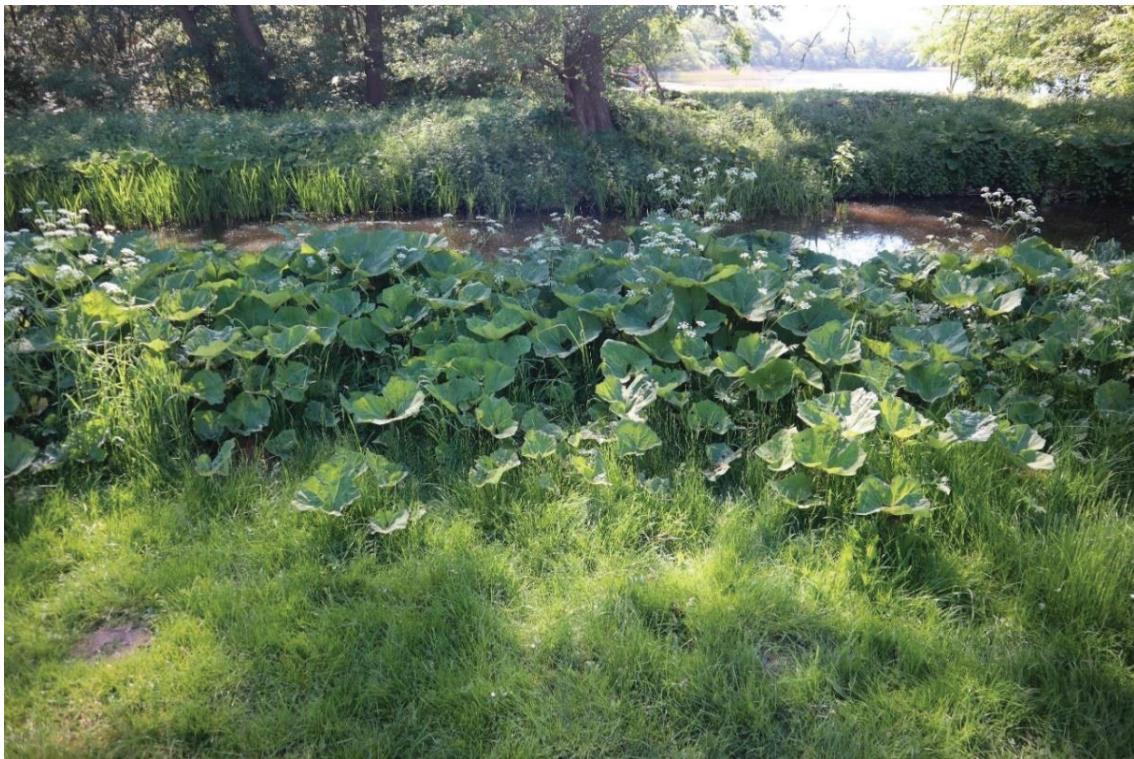
Abbildung 6: Aufnahmebereich 1, an der Mündung des Gätzbachs in den Tollensesee. Deutlich dominiert von *Petasites hybridus*. Foto: Emily Frank, 09.05.2024.

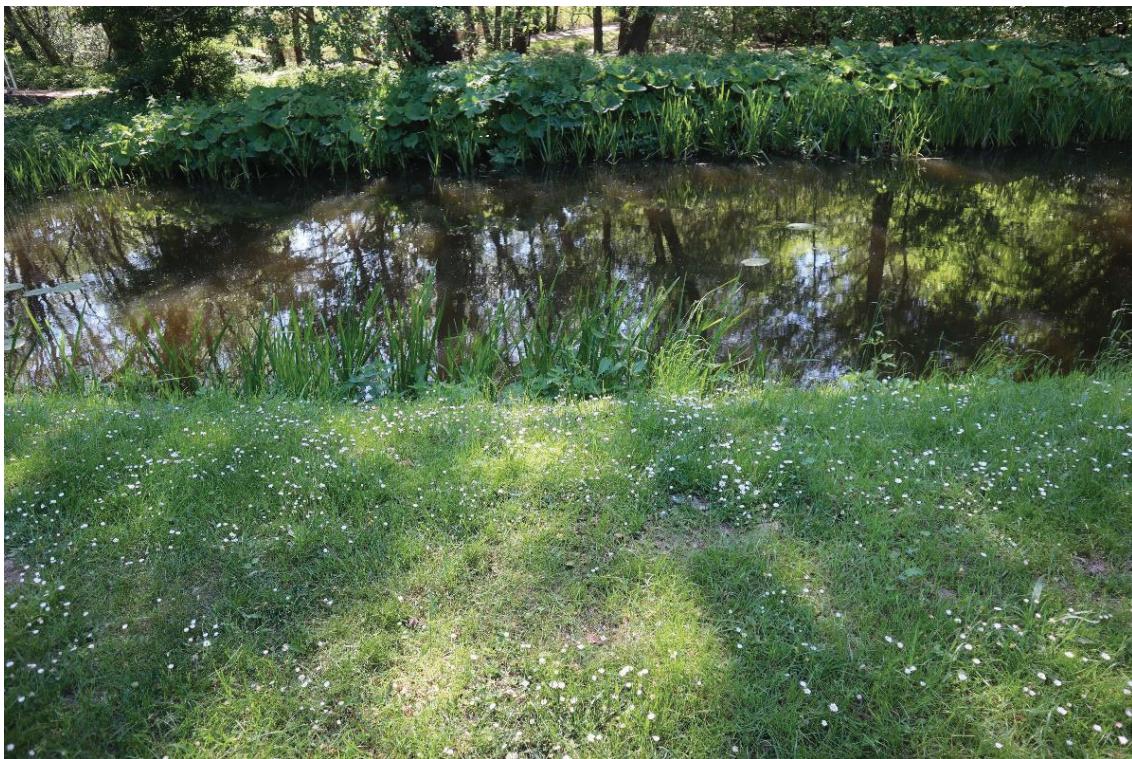
Abbildung 7: Aufnahmebereich 2, ebenfalls in der Nähe der Mündung. Deutlich dominiert durch kurzwüchsige Vegetation und *Bellis perennies*. Foto: Emily Frank, 09.05.2024.

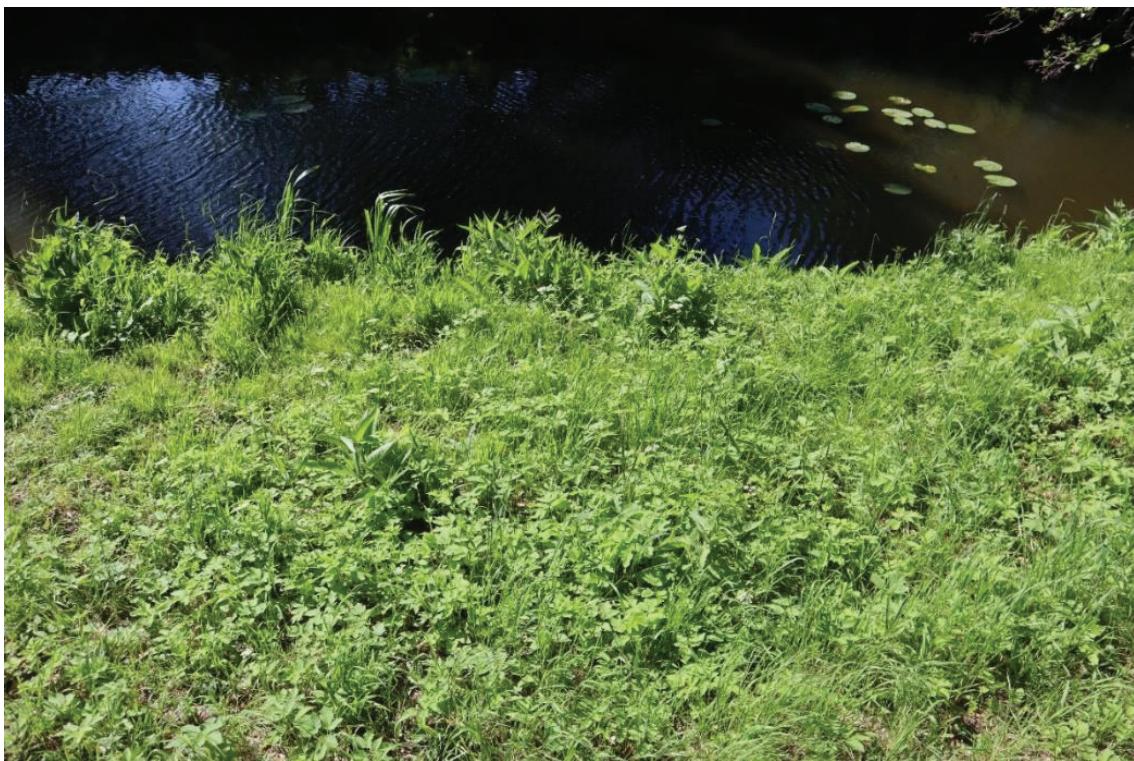
Abbildung 8: Aufnahmebereich 4, deutlich dominiert von *Aegopodium podagraria*. An einem eher abgeschiedenen Bereich mit Sitzbank auf der linken Uferseite. Foto: Emily Frank, 09.05.2024.

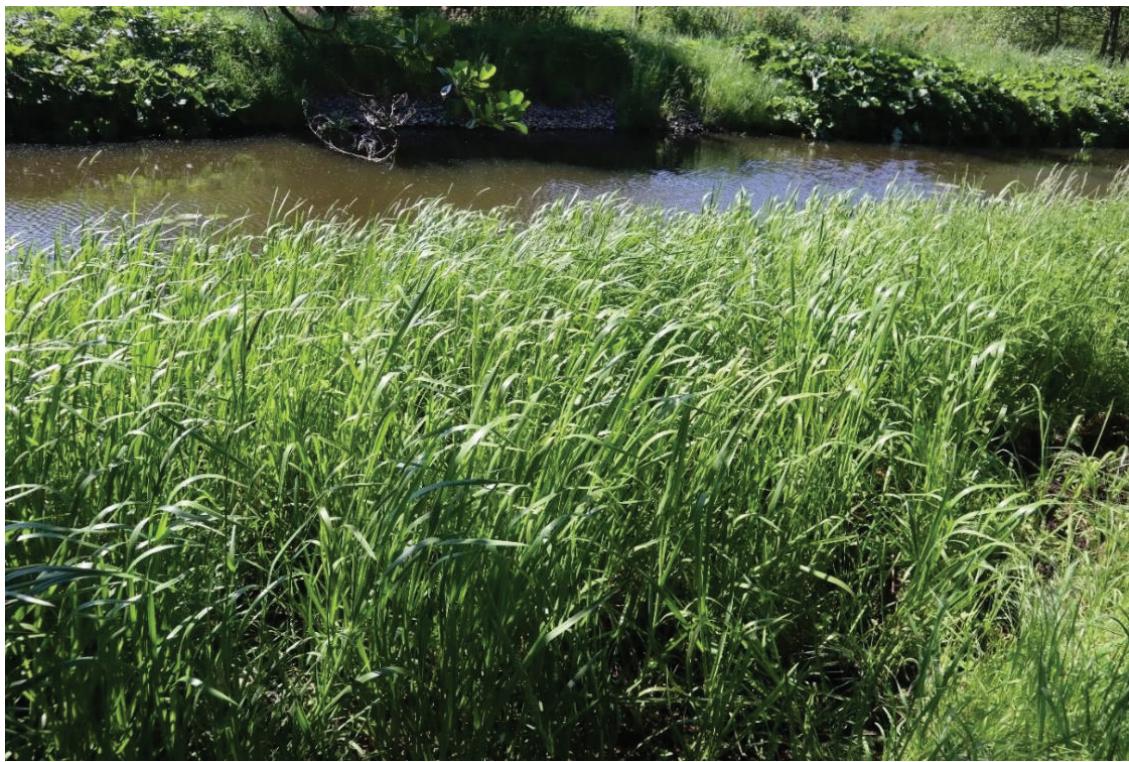
Abbildung 9: Aufnahmebereich 6, dominiert im Uferbereich von *Glyceria maxima*. Ebenfalls auf der linken Uferseite, welche nicht öffentlich passierbar ist. Foto: Emily Frank, 17.05.2024.

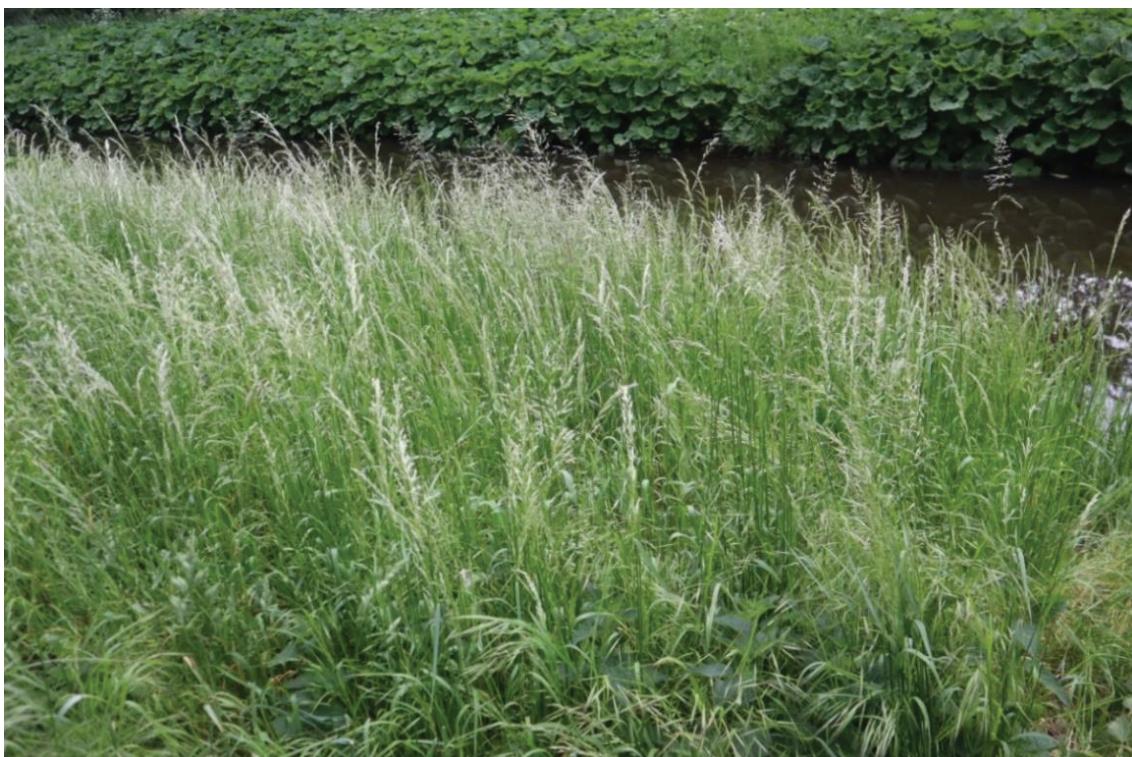
Abbildung 10: Der Aufnahmebereich 8, auf der rechten Uferseite, direkt gegenüber Aufnahmebereich 9. deutlich durch Gräser dominiert. Foto: Emily Frank, 19.05.2024.

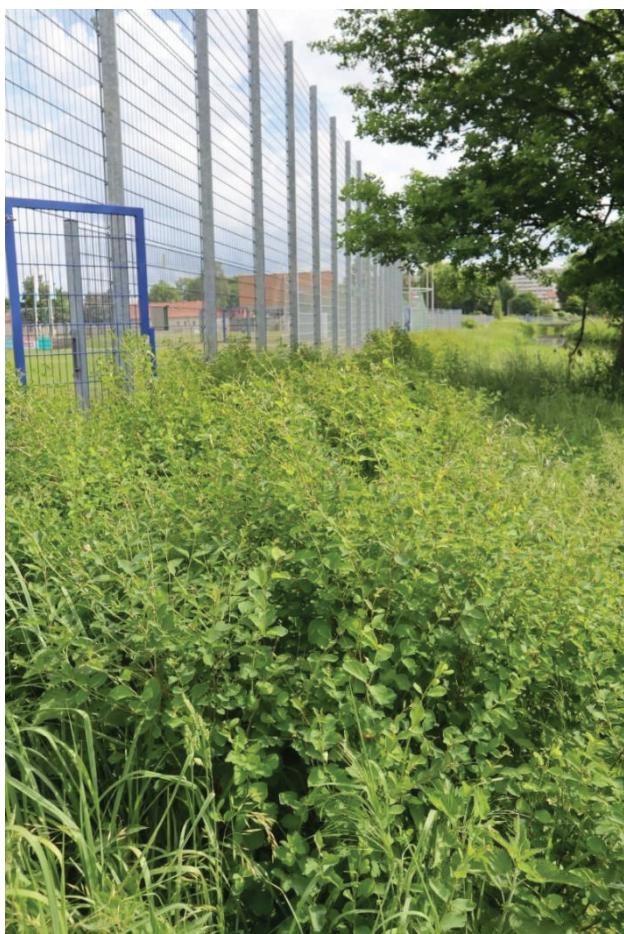
Abbildung 11: Aufnahmebereich 10, angrenzend an der Zaun des SCN-Geländes. Dieser stark bewachsen mit *Symphoricarpos spec.* Foto: Emily Frank, 19.05.2024.

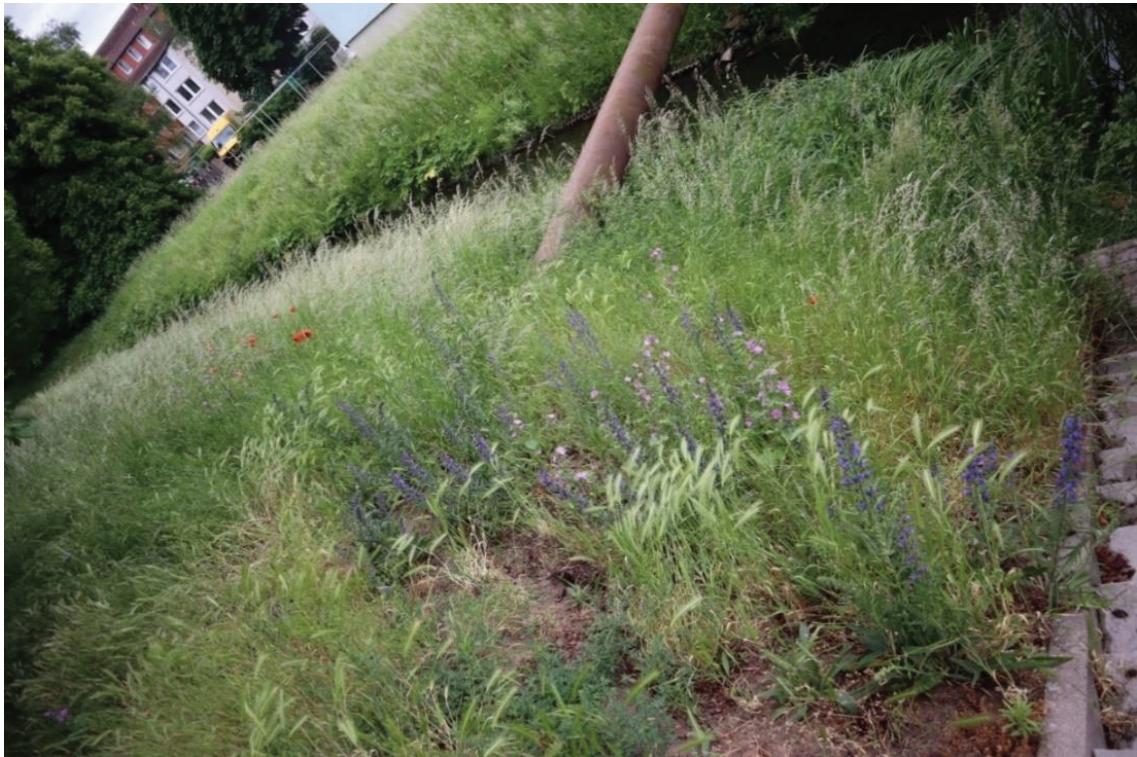
Abbildung 12: Aufnahmebereich 14 auf der linken Seite, nach der Neustrelitzer Straße. Weitaus größerer Hangbereich und mehr Blütenpflanzen als zuvor. Foto: Emily Frank, 26.05.2024.

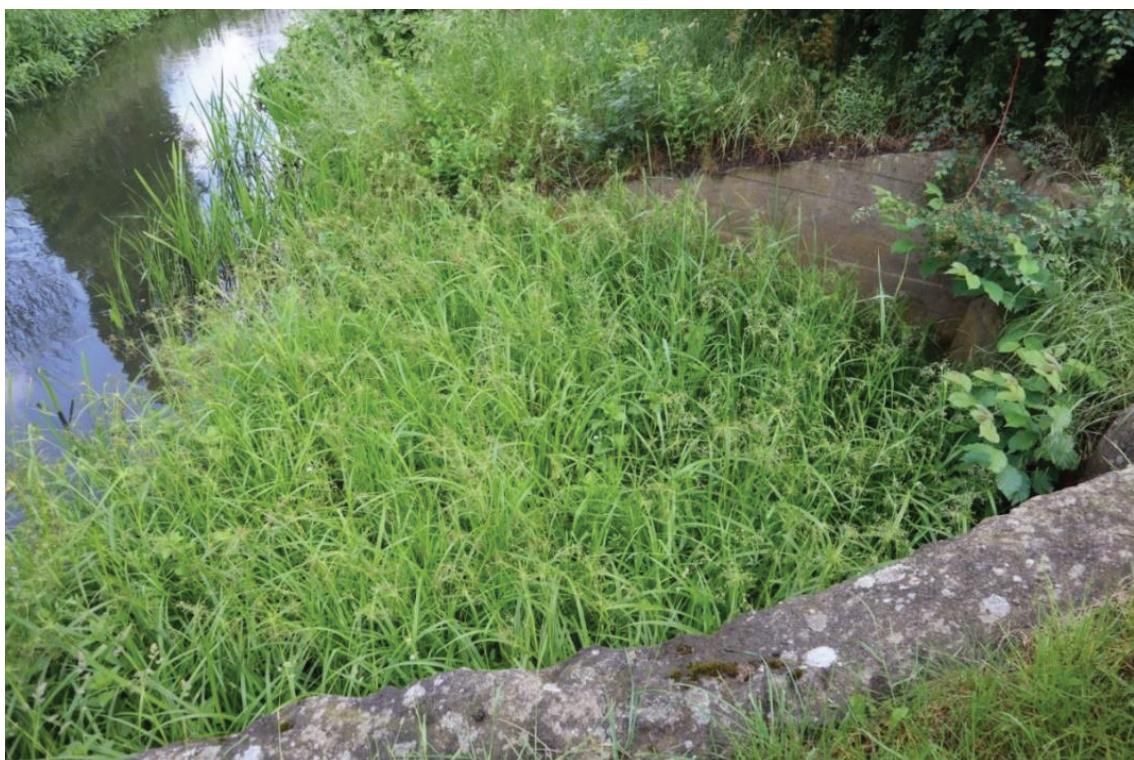
Abbildung 13: Aufnahmebereich 16, auf der rechten Uferseite. Der Ausfluss ist zur Zeit der Aufnahme verlandet. Klare Dominanz von *Scirpus sylvaticus*. Foto: Emily Frank, 30.05.2024.

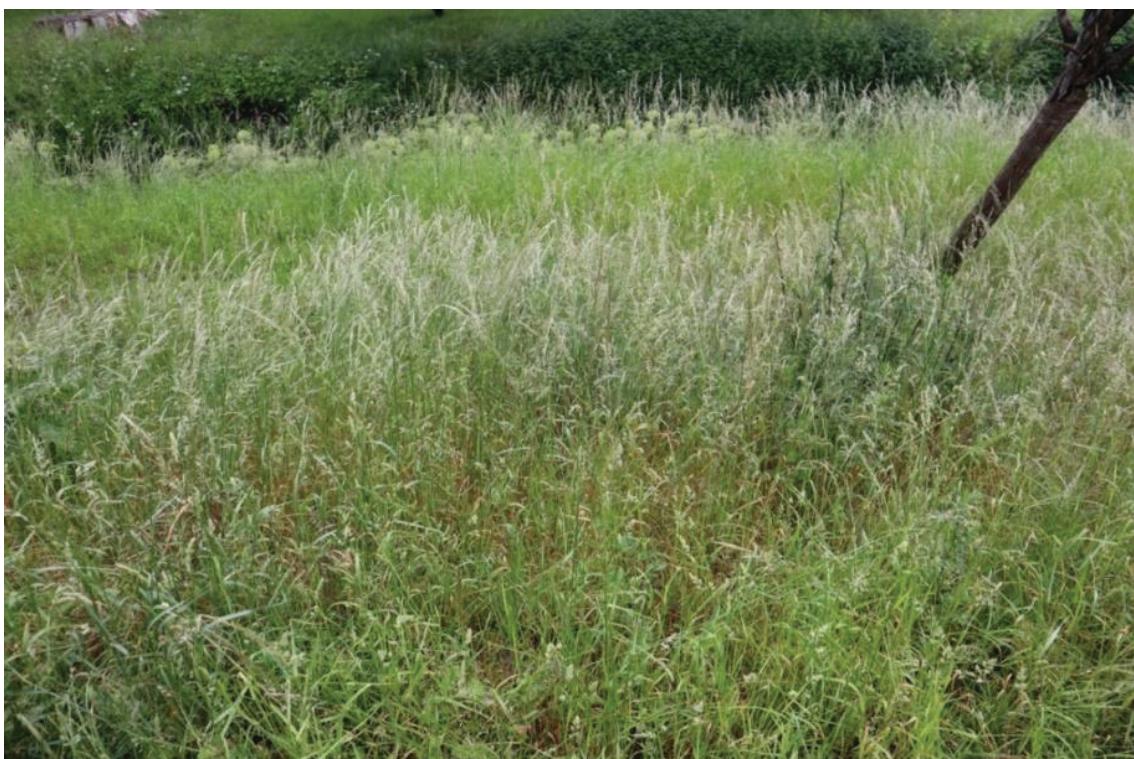
Abbildung 14: Aufnahmefeld 17, auf der linken Uferseite. Starke Dominanz von Gräsern im oberen Bereich. Am Ufer das erste Mal ein *Angelica archangelic*-Vorkommen.  
Foto: Emily Frank, 31.05.2024.

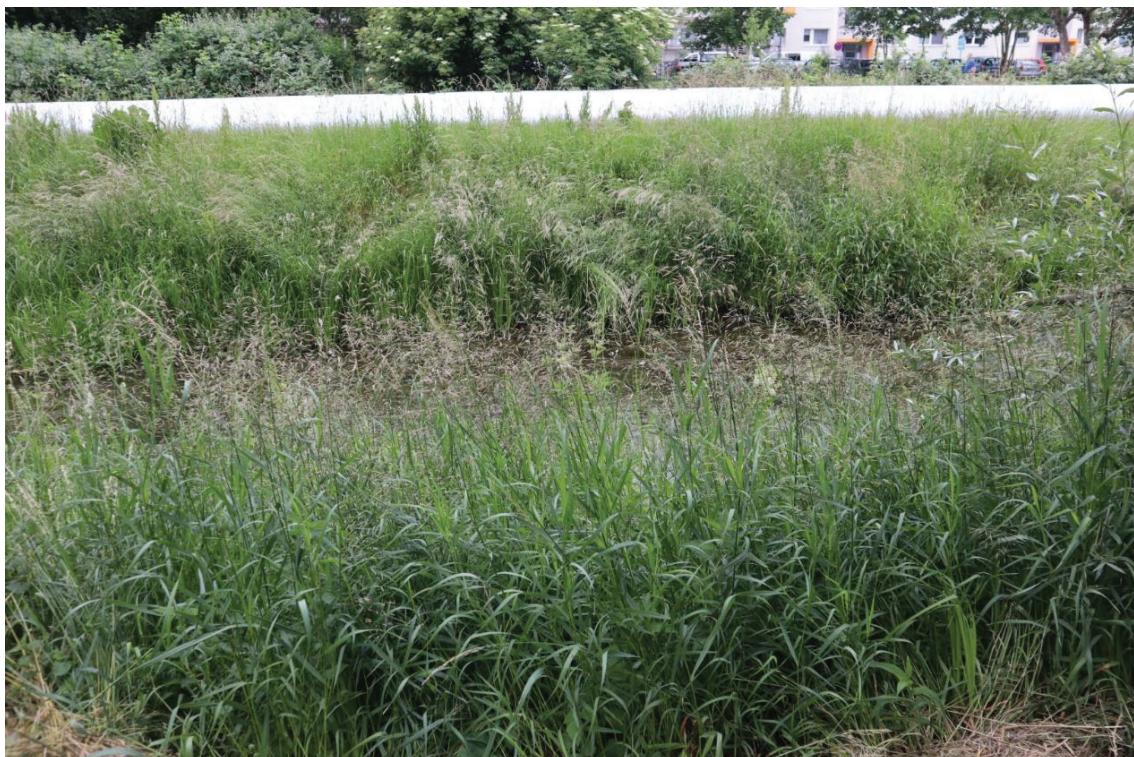
Abbildung 15: Aufnahmebereich 20, auf der linken Uferseite. Starke Dominanz von *Bromus inermis*, welche das erste und einzige Mal mit so einem hohen Vorkommen aufgenommen wurde. Foto: Emily Frank, 08.06.2024.

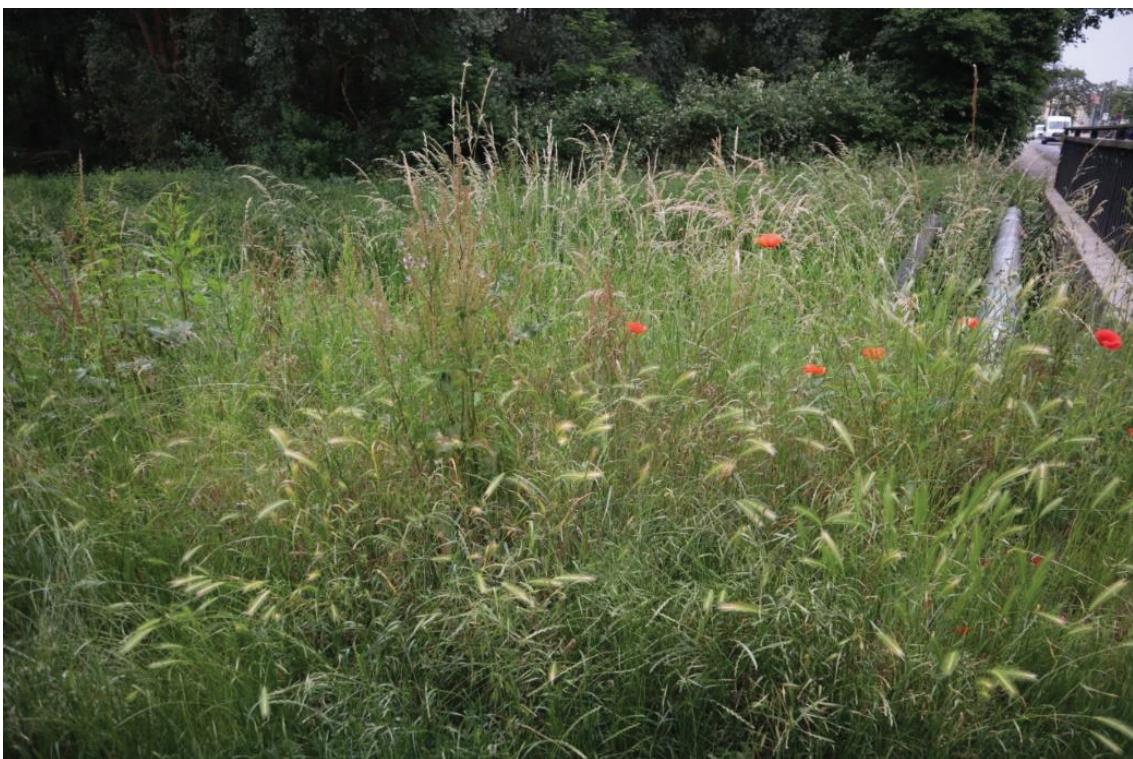
Abbildung 16: Aufnahmebereich 21, direkt an der Wilhelm-Külz-Straße mit einer sehr hohen, durchmischten Vegetation. Foto: Emily Frank, 08.06.2024.

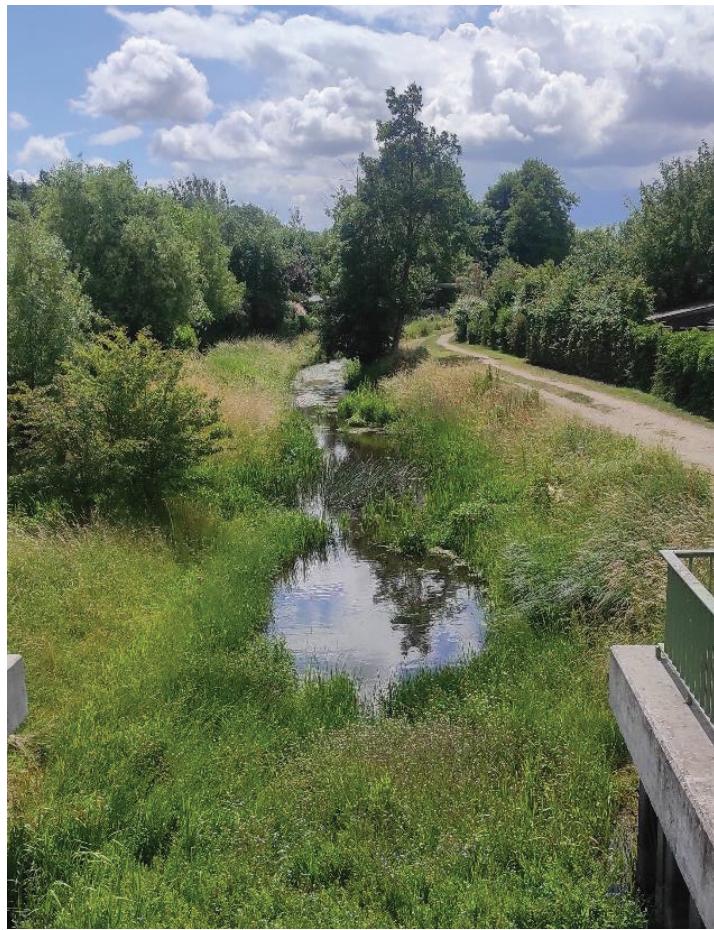
*Abbildung 17: Blick auf den Gätenbachs, kurz vor dem Wehr und dem Beginn der Linde. Das Bachbett ist zugewachsen. Foto: Emily Frank, 08.06.2024.*

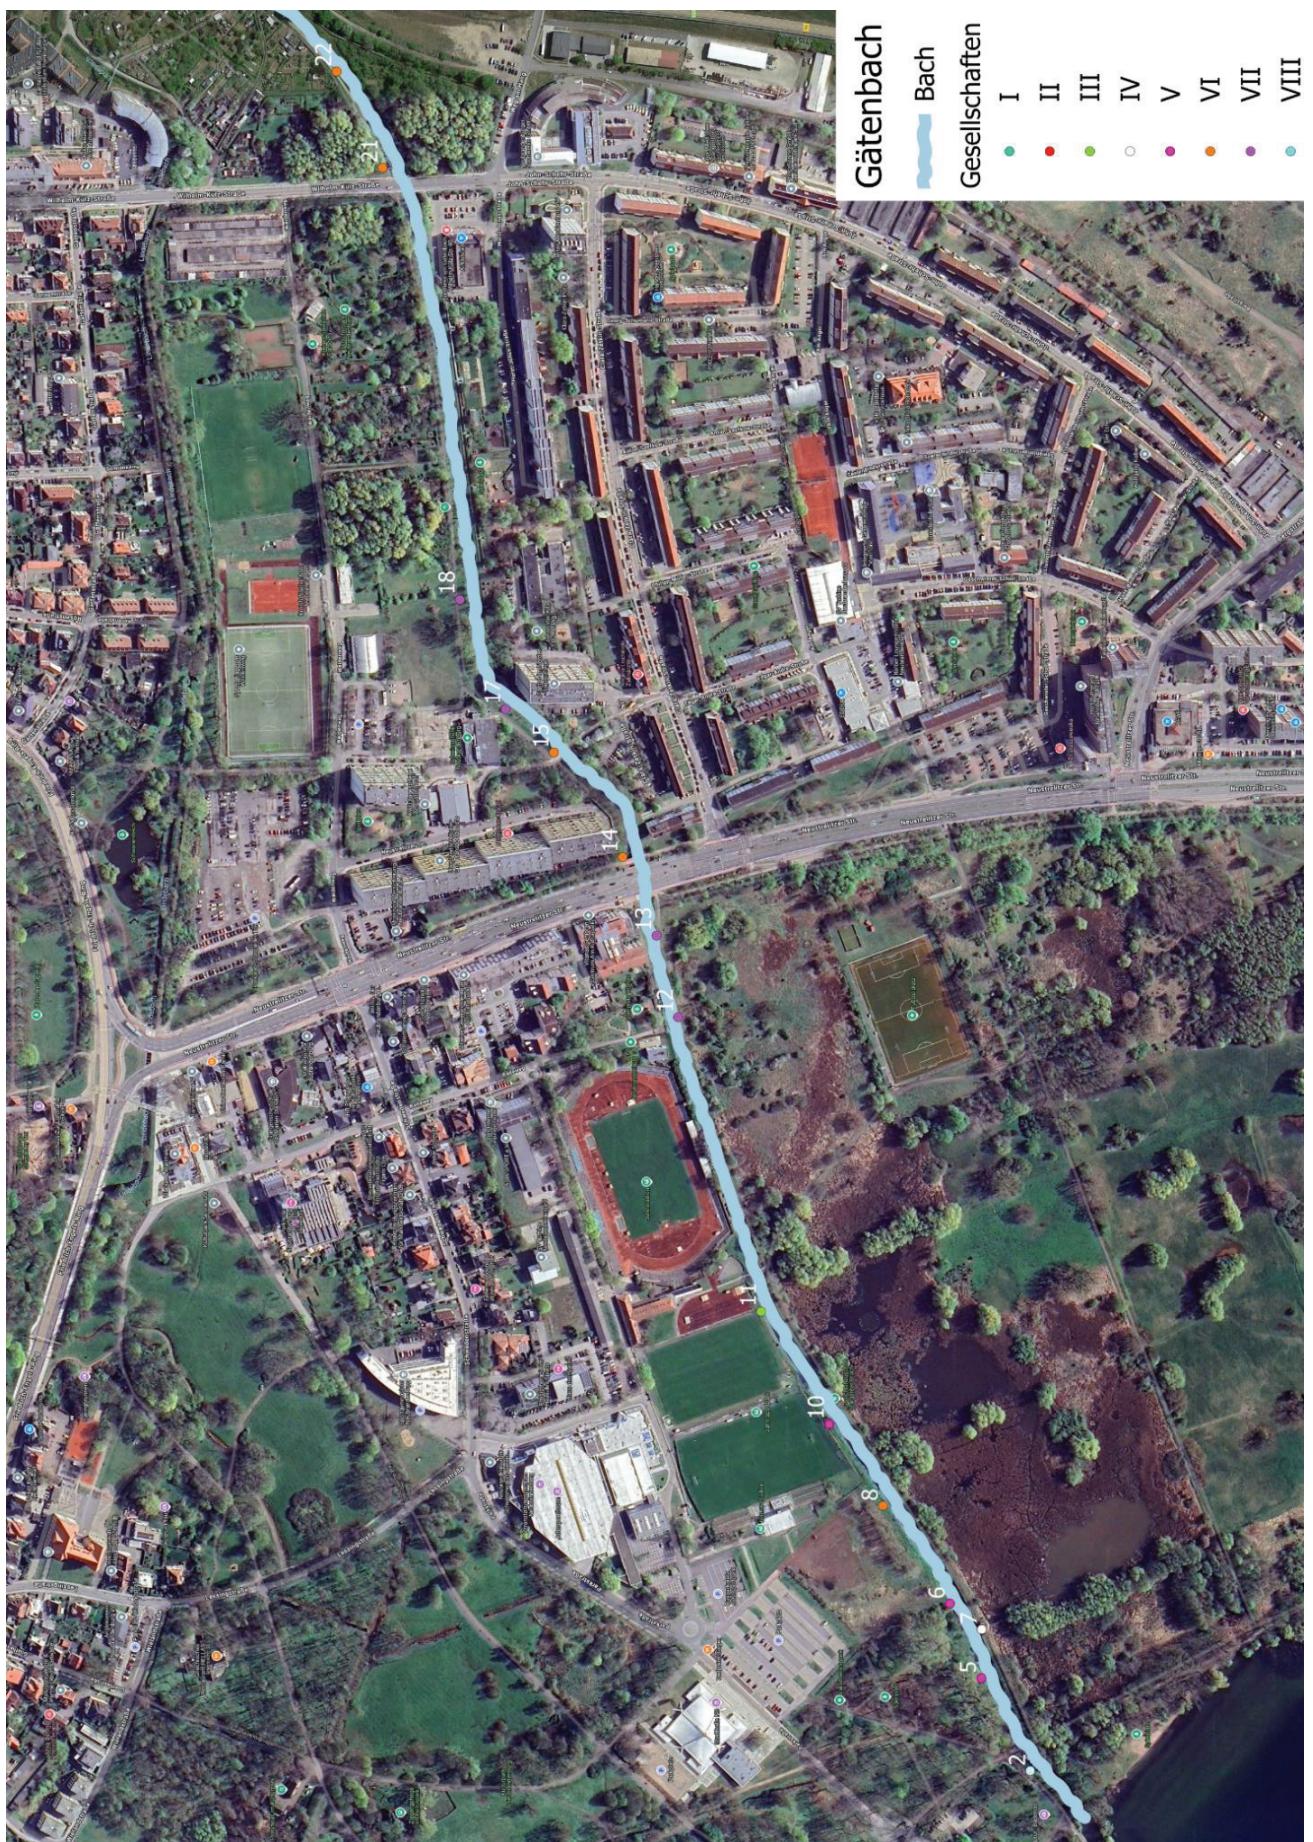
Abbildung 21 : Das Vorkommen der Gesellschaften in den „Oberen Bereichen“. Erstellt mit QGIS von Emily Frank, 10.10.2024.

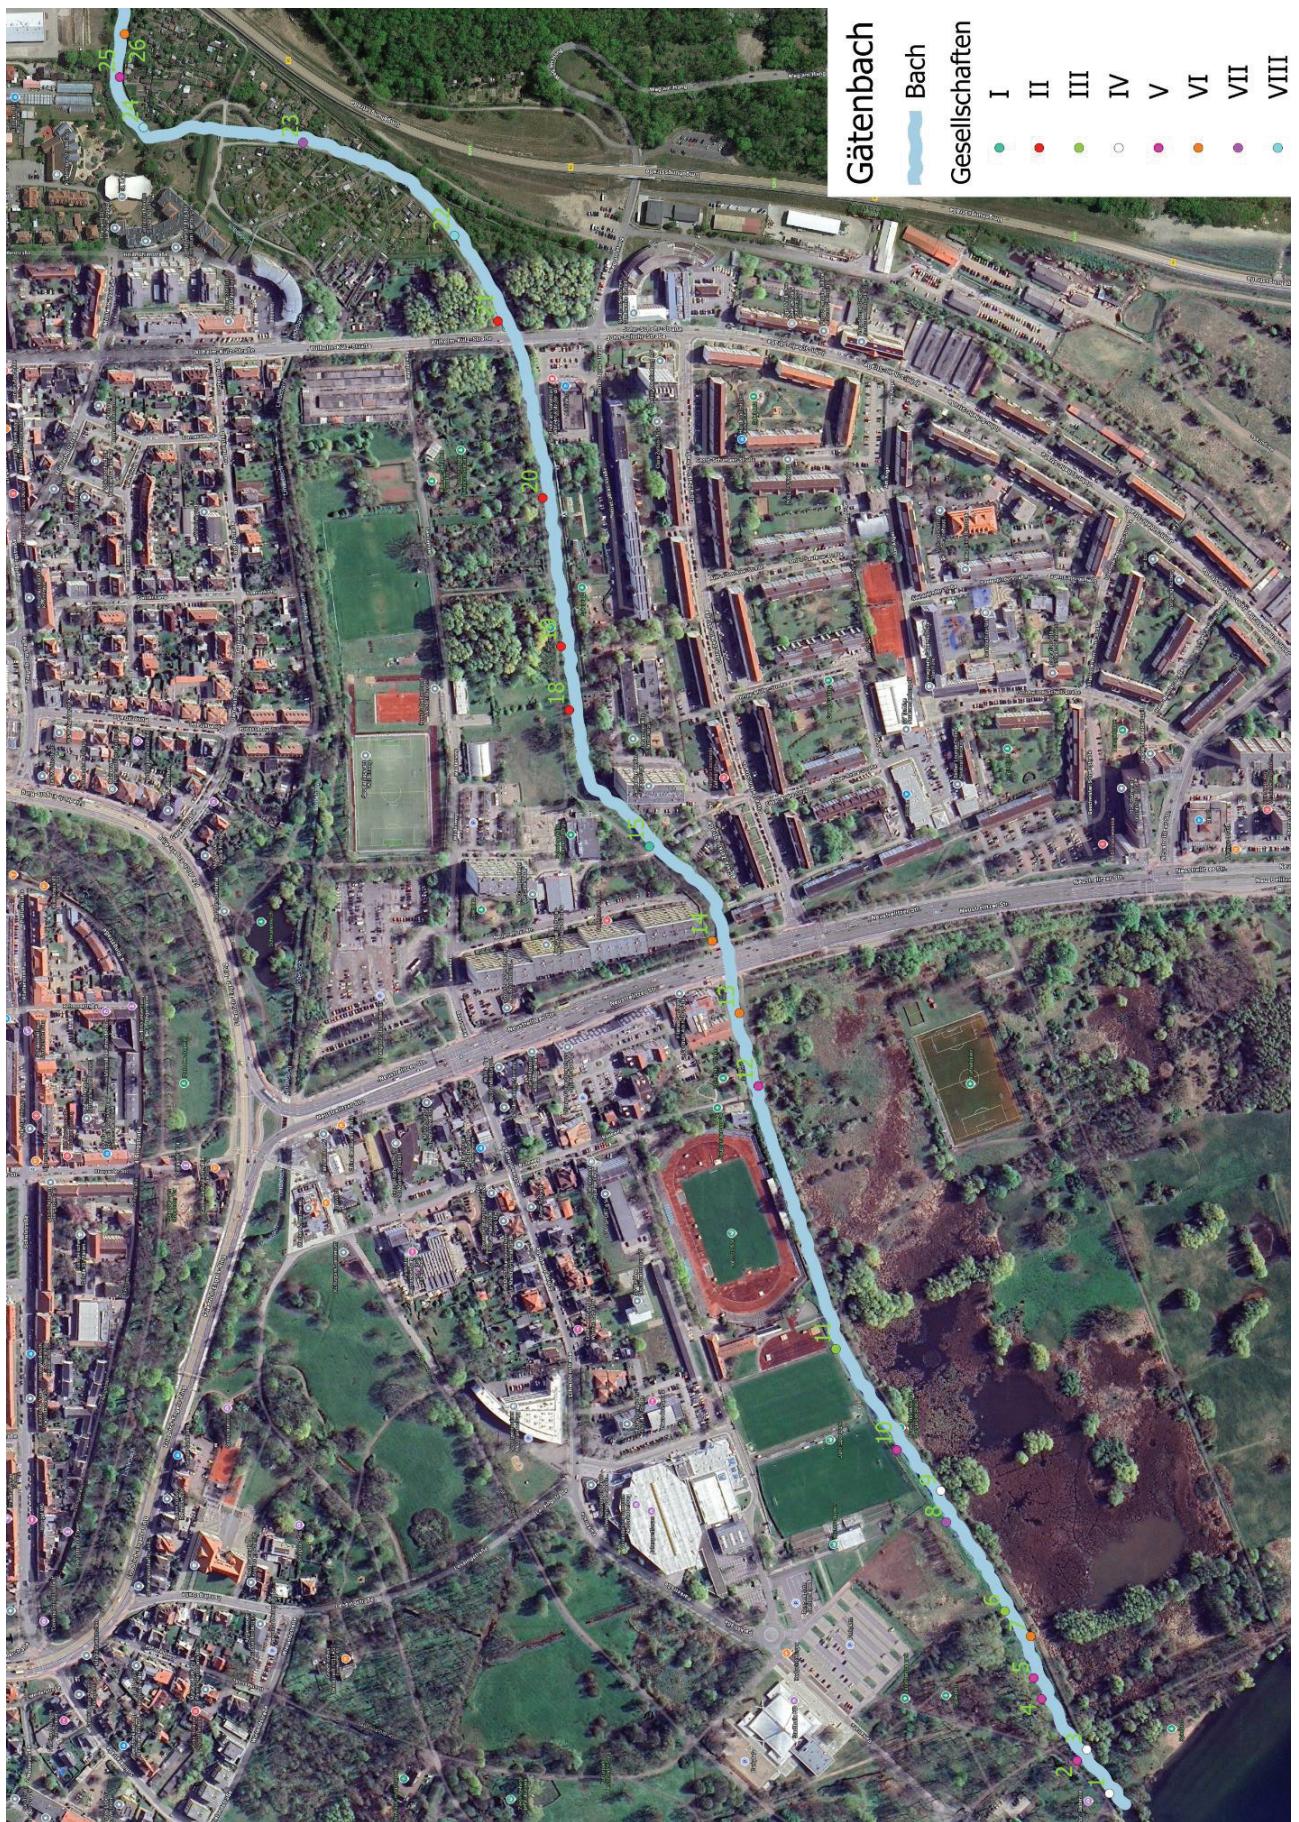
Abbildung 22: Abbildung 23 : Das Vorkommen der Gesellschaften in den „Hangbereichen“. Erstellt mit QGIS von Emily Frank, 10.10.2024.

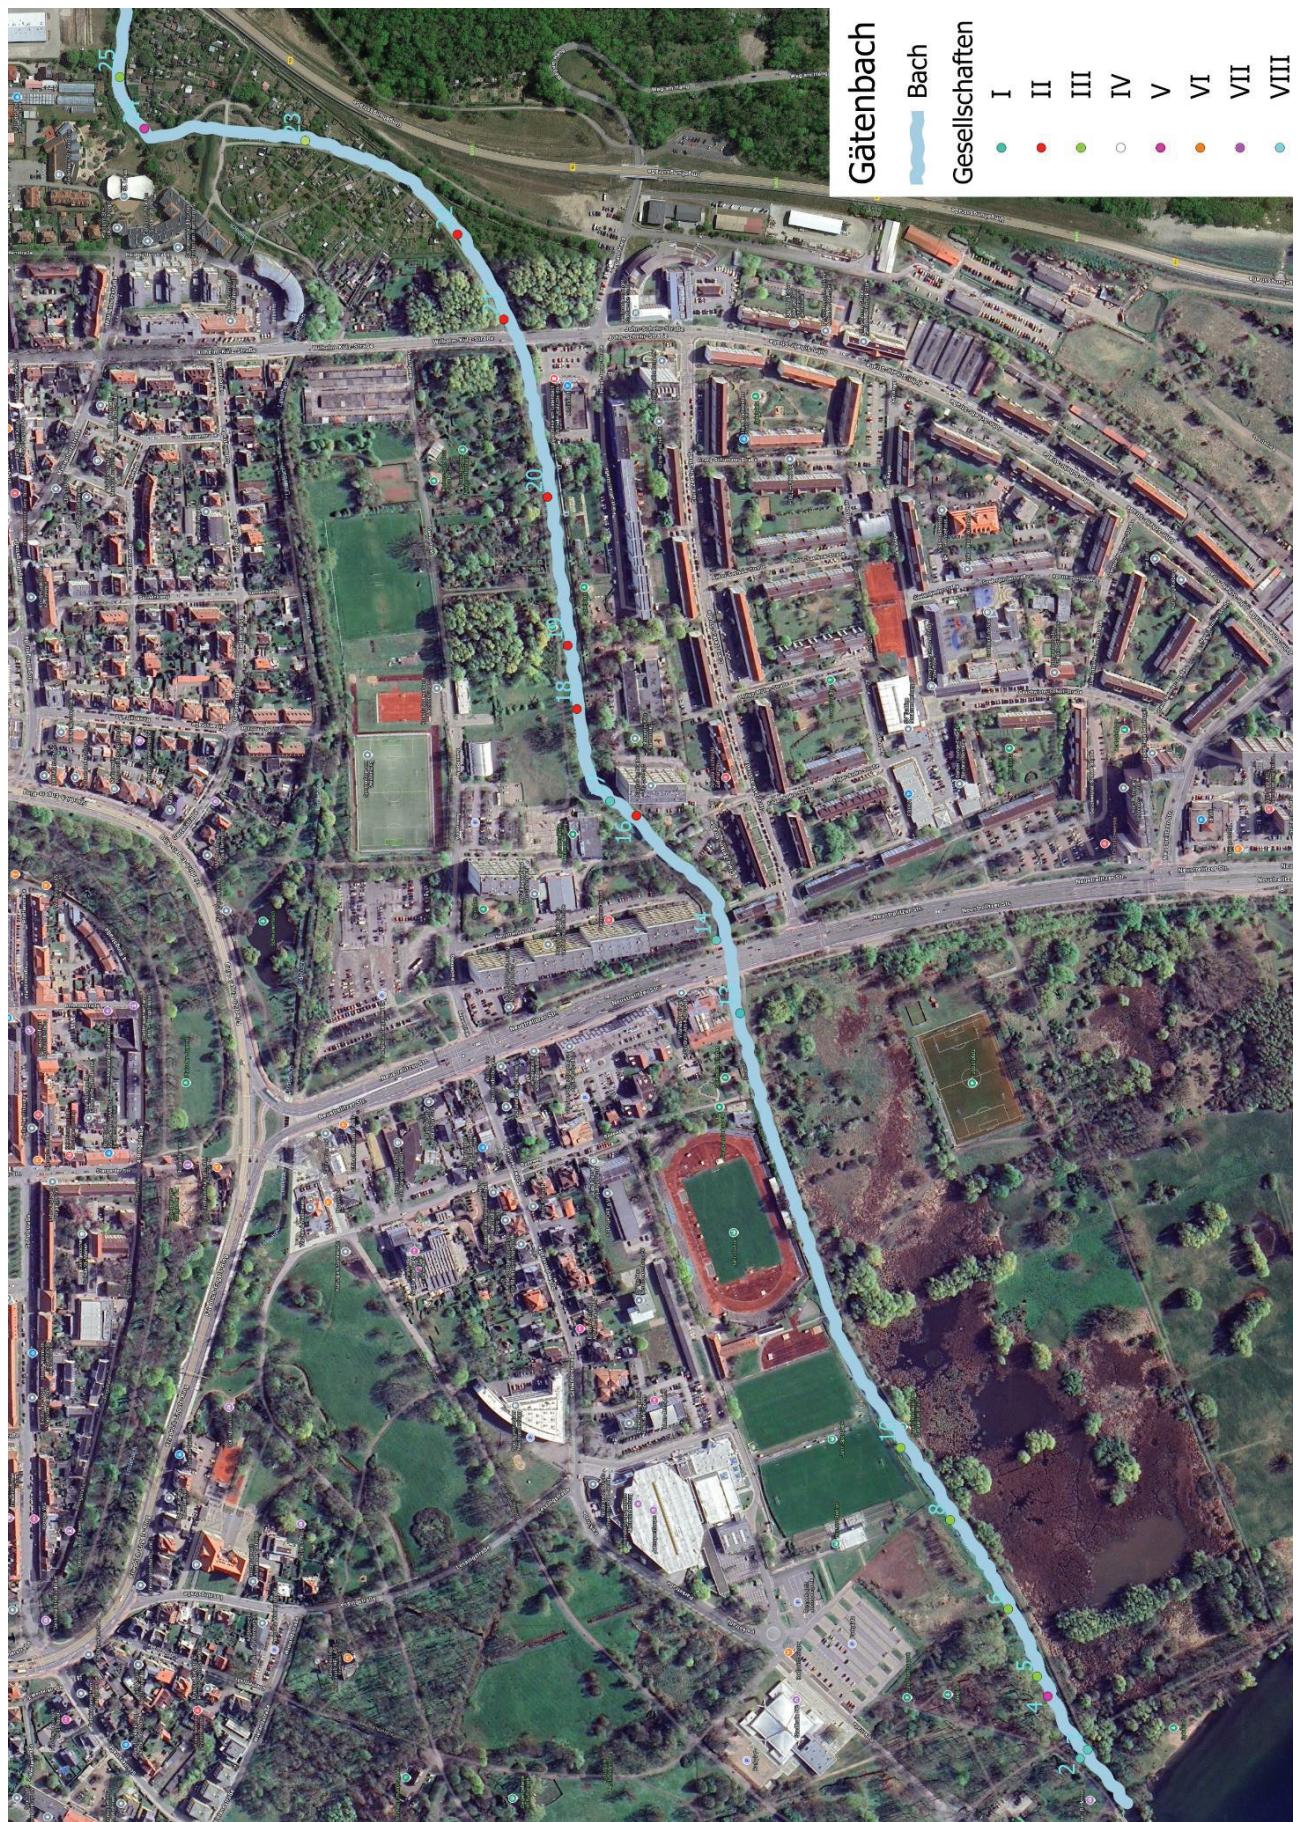
Abbildung 24: Abbildung 25 : Das Vorkommen der Gesellschaften in den „Uferbereichen“. Erstellt mit QGIS von Emily Frank, 10.10.2024.

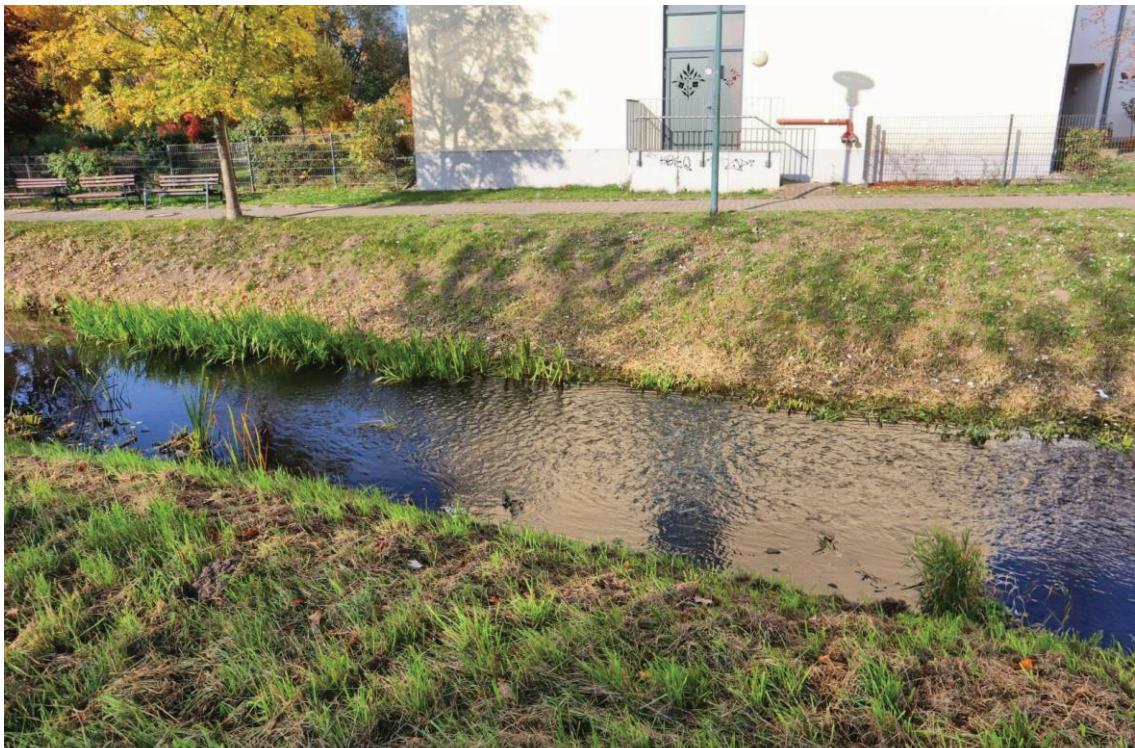
An den Bereichen, an denen diese Gesellschaft vorgefunden wurde, fand erst gegen Ende des Jahres eine Mahd statt. Anhand der vorgefundenen Spuren an verschiedenen Stellen konnte festgestellt werden, dass sowohl Freischneider als auch größere Mähgeräte zum Einsatz kamen. Dabei zeigte sich, dass einige Pflanzen vollständig abgeschnitten wurden, während andere nur teilweise gekürzt waren (siehe Abb. 26). Zudem variierte der Umgang mit dem Mahdgut. An einigen Stellen wurde es entfernt, während es an anderen Stellen liegen gelassen wurde.

*Abbildung 26 : Links von Aufnahmefeld 13, auf der linken Uferseite wurde Sparganium erectum zum teils entfernt (siehe rechts), zum Teil jedoch auch stehengelassen, Foto: Emily Frank, 22.10.2024.*

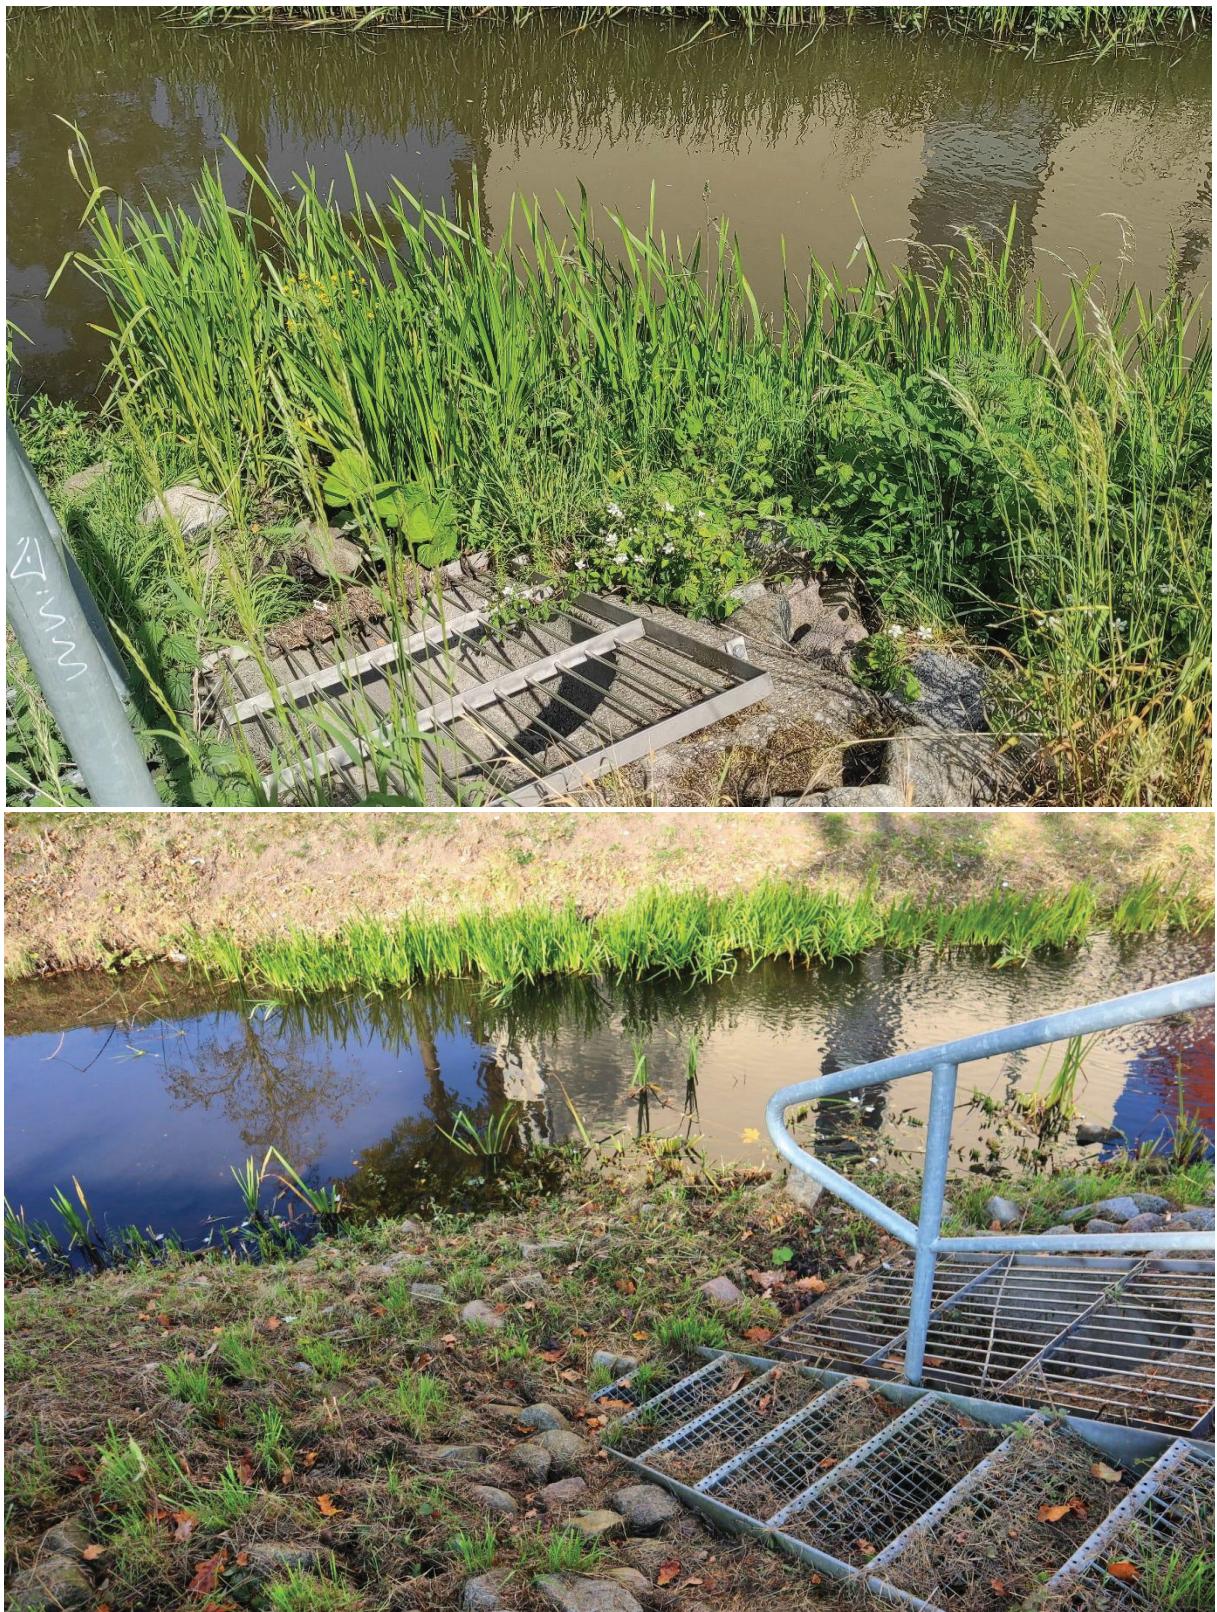
Abbildung 27 : Vorher-Nachher Bild des Aufnahmebereichs 13 an der Neustrelitzer Straße. Zuvor im Mai eine sehr hohe Ufervegetation, nach der Mahd waren noch einzelne Büschel vorhanden. Auf der gegenüberliegenden Seite ist stehengelassener *Sparganium erectum* zu erkennen. Foto: Emily Frank, oben 21.05.2024, unten 22.10.2024.
