Bachelorarbeit 2024

# „Das Grün am Gätentbach und der Linde“

Die Vegetation entlang der beiden Fließgewässer -  
Entstehungsursachen und Entwicklung

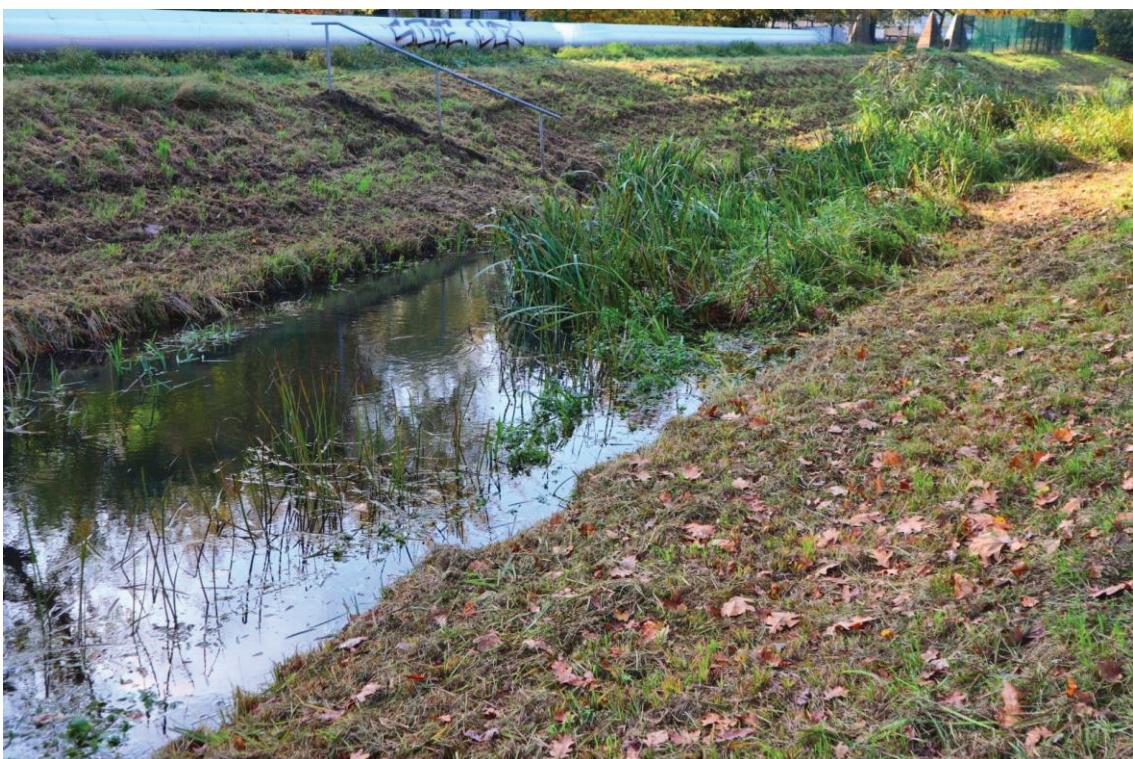
In diesen Bereichen wurde die Ufervegetation kurzgeschnitten, teilweise jedoch stehengelassen, wobei Pflanzenreste nicht aus dem Wasser entfernt wurden. Obwohl die beiden Bereiche direkt nebeneinander liegen, wurde links im Bild die Vegetation entfernt, während der Bereich rechts stets zugewuchert ist (siehe Abb. 28). Besonders auffällig war der Umgang mit *Phragmites*-Beständen, die oft stehen gelassen wurden und auf eine fortschreitende Verlandung hinweisen. Die Hangflächen waren offenbar erst zu einem späteren Zeitpunkt gemäht worden, vermutlich im September, während die „Oberen Bereiche“ bereits im Juni bearbeitet wurden. Besonders auffällig war zudem, dass die *Urtica*-Bestände stehen gelassen wurden und wie eine Art Grenze zwischen den zu unterschiedlichen Zeiten gemähten Bereichen wirkte.

*Abbildung 28: Gemähter Bereich zwischen Aufnahmebereich 19 und 20. Zum Teil wurde der Uferstreifen gemäht (siehe links), zum Teil jedoch stehengelassen (siehe rechts) und dies direkt im Bachbett. Außerdem wurde erneut unsauber gemäht und einzelne Halme stehen gelassen. Foto: Emily Frank, 22.10.2024.*

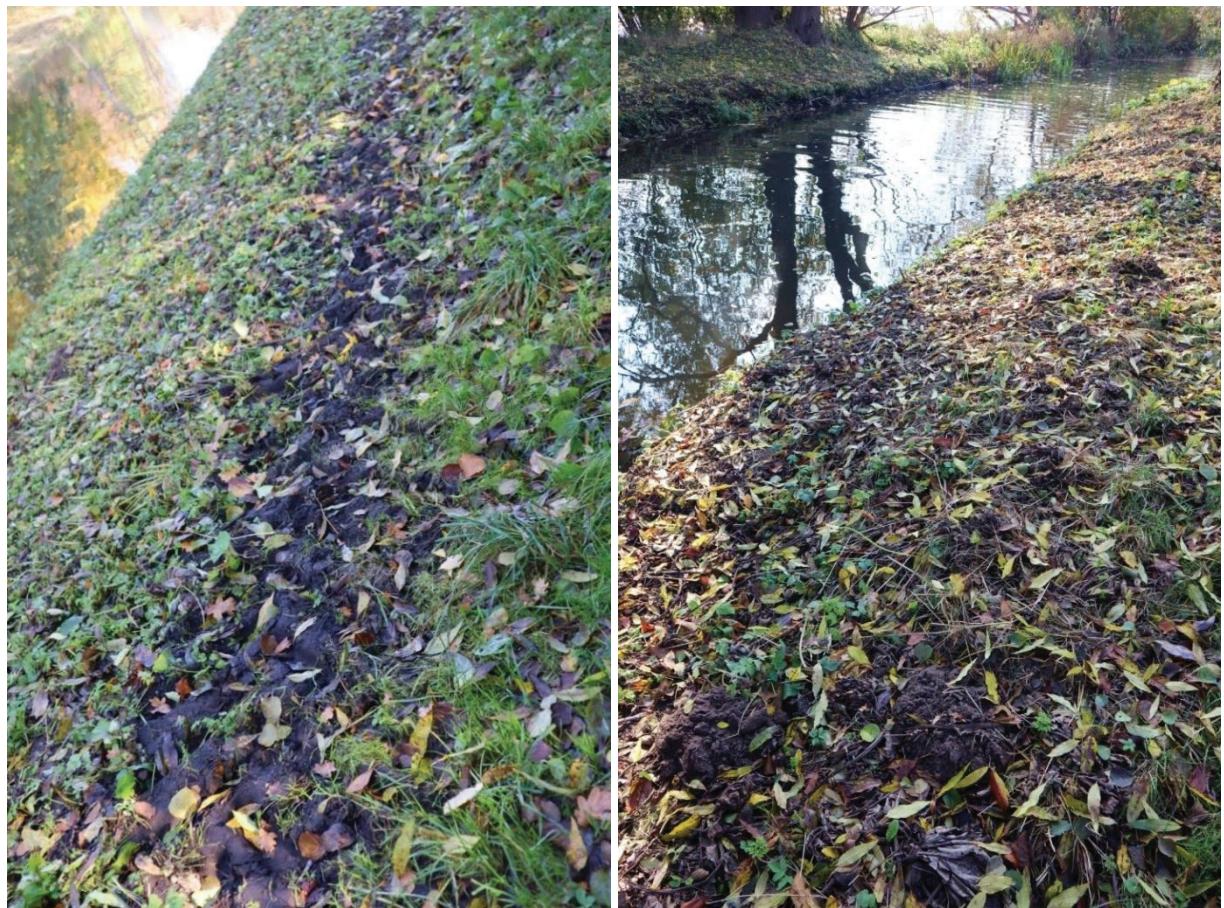
In vielen Bereichen, in denen diese Gesellschaft vorgefunden wurde, kommt es zu einer späten Pflege. Die Vegetation wurde ungleichmäßig abgeschnitten und liegen gelassen. Zudem wurde das Mahdgut nicht sonderlich zerkleinert. Es blieben Spuren von großen Mähdern zurück (siehe Abb. 29).

Abbildung 29: Spuren nach der Pflege gegenüber des Aufnahmebereich 4 (links) und direkt beim Aufnahmebereich 1 (rechts). Fotos: Emily Frank, 22.10.2024.

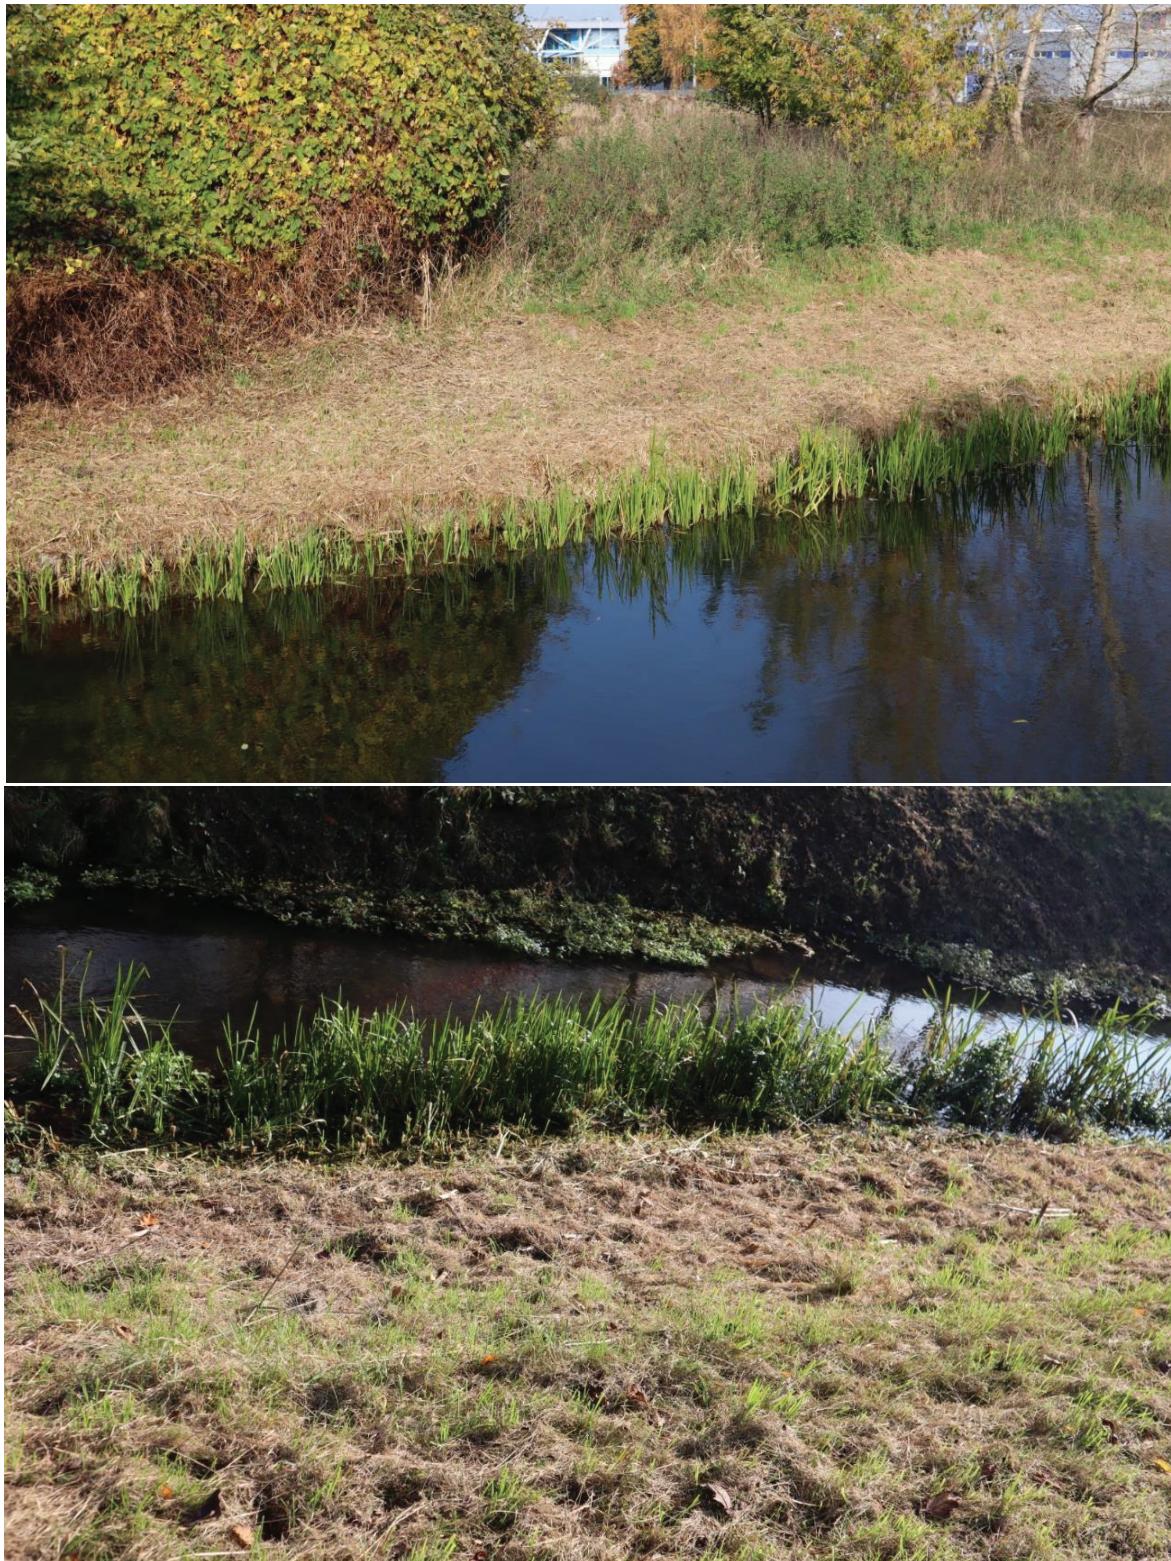
An den Bereichen, an denen diese Gesellschaft vorgefunden wurde, fand eine Mahd statt, jedoch viel zu spät. Anhand der vorgefundenen Spuren an einigen Stellen ließ sich erkennen, dass zum Teil Freischneider aber auch größere Maschinen verwendet wurden. Einige Pflanzenteile wurden ganz abgeschnitten, andere nur halb. Das Mahdgut wurde zum Teil abgeräumt, gelegentlich aber auch liegen gelassen. Im Gegensatz zur rechten Uferseite wurde vor allem auf der linken Uferseite die Mahd sichtlich reduziert und die Trittbelastung bleibt aus (siehe Abb. 30). Oft wurde auch zu tief gemäht oder nicht auf gleicher Höhe, was den Pflanzen Schaden zufügt. Zudem wiesen einige Bereiche nach der ungleichmäßigen Mahd eine wellige Struktur auf und *Aegopodium podagraria* übernahm nach der Mahd.

*Abbildung 30: Oben ist ein Bereich zwischen Aufnahmebereich 5 und 6 zu erkennen, der jedoch die Pflege für die ganze linke Uferseite von der Mündung bis zum SCN Gelände wider- spiegelt. Unten ein gemähter Bereich in den Gartenanlagen, der ebenso für die Mahd im gan- zen Abschnitt „Gartenanlagen“ zutreffend ist. Fotos: Emily Frank, 24.10.2024.*

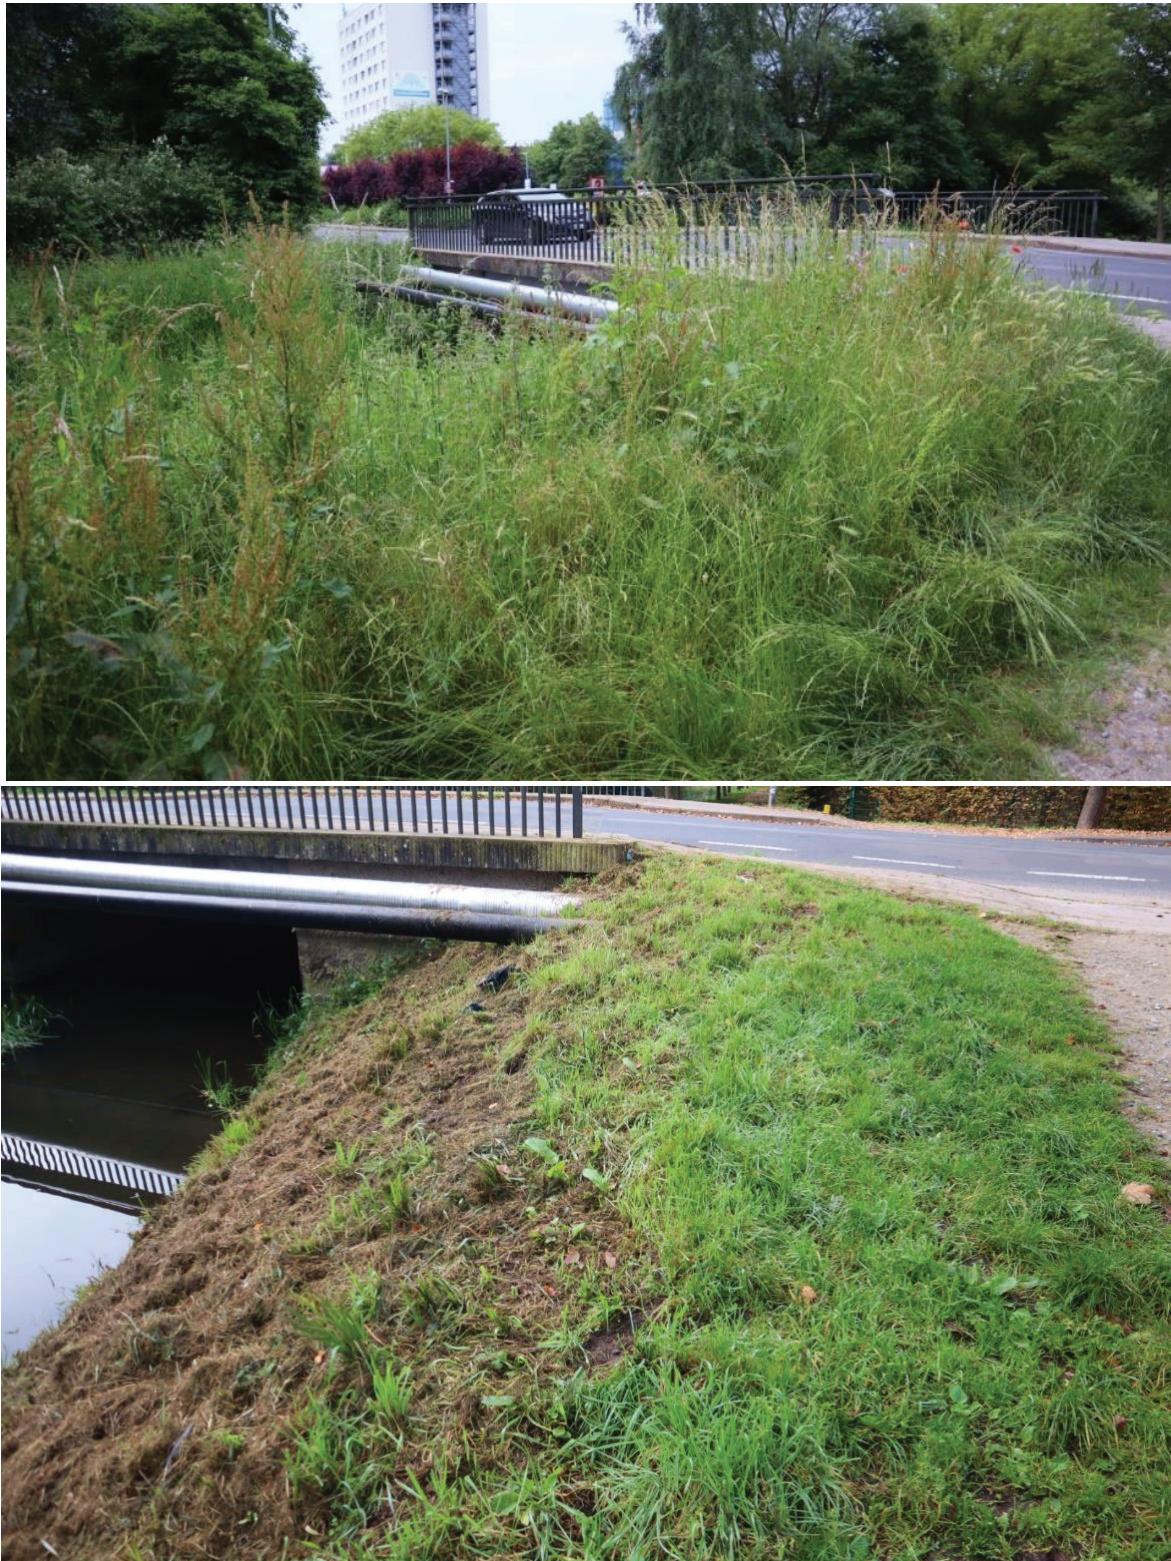
*Arrhenatherum* dominierte, blieben häufig Mahdgut Reste liegen. Im Bereich der „Gartenanlagen“ zeigte sich eine uneinheitliche Mähbearbeitung. Vereinzelte Grasbüschel blieben bestehen, während andere lediglich partiell gekürzt oder ganz entfernt wurden. Die Bereiche wurden zweimal gemäht, was der bereits wieder bewachsene Wegrand bestätigte (siehe Abb. 31). Besonders auffällig war der Umgang mit *Sparganium erectum*, da seine Bestände entweder abgeschnitten oder stehengelassen wurden. Teile der *Urtica*-Bestände waren noch vorhanden.

Abbildung 31: Vorher-Nachher Bild des Aufnahmebereichs 21 an der Wilhelm-Külz- Straße. Zuvor im Juni eine sehr hohe Ufervegetation, nach der Mahd waren noch einzelne Büschel vorhanden. Ein deutlicher Kontrast zu vorher bereits gemähten Teilen ist erkennbar. Foto: Emily Frank, oben 08.06.2024, unten 22.10.2024.

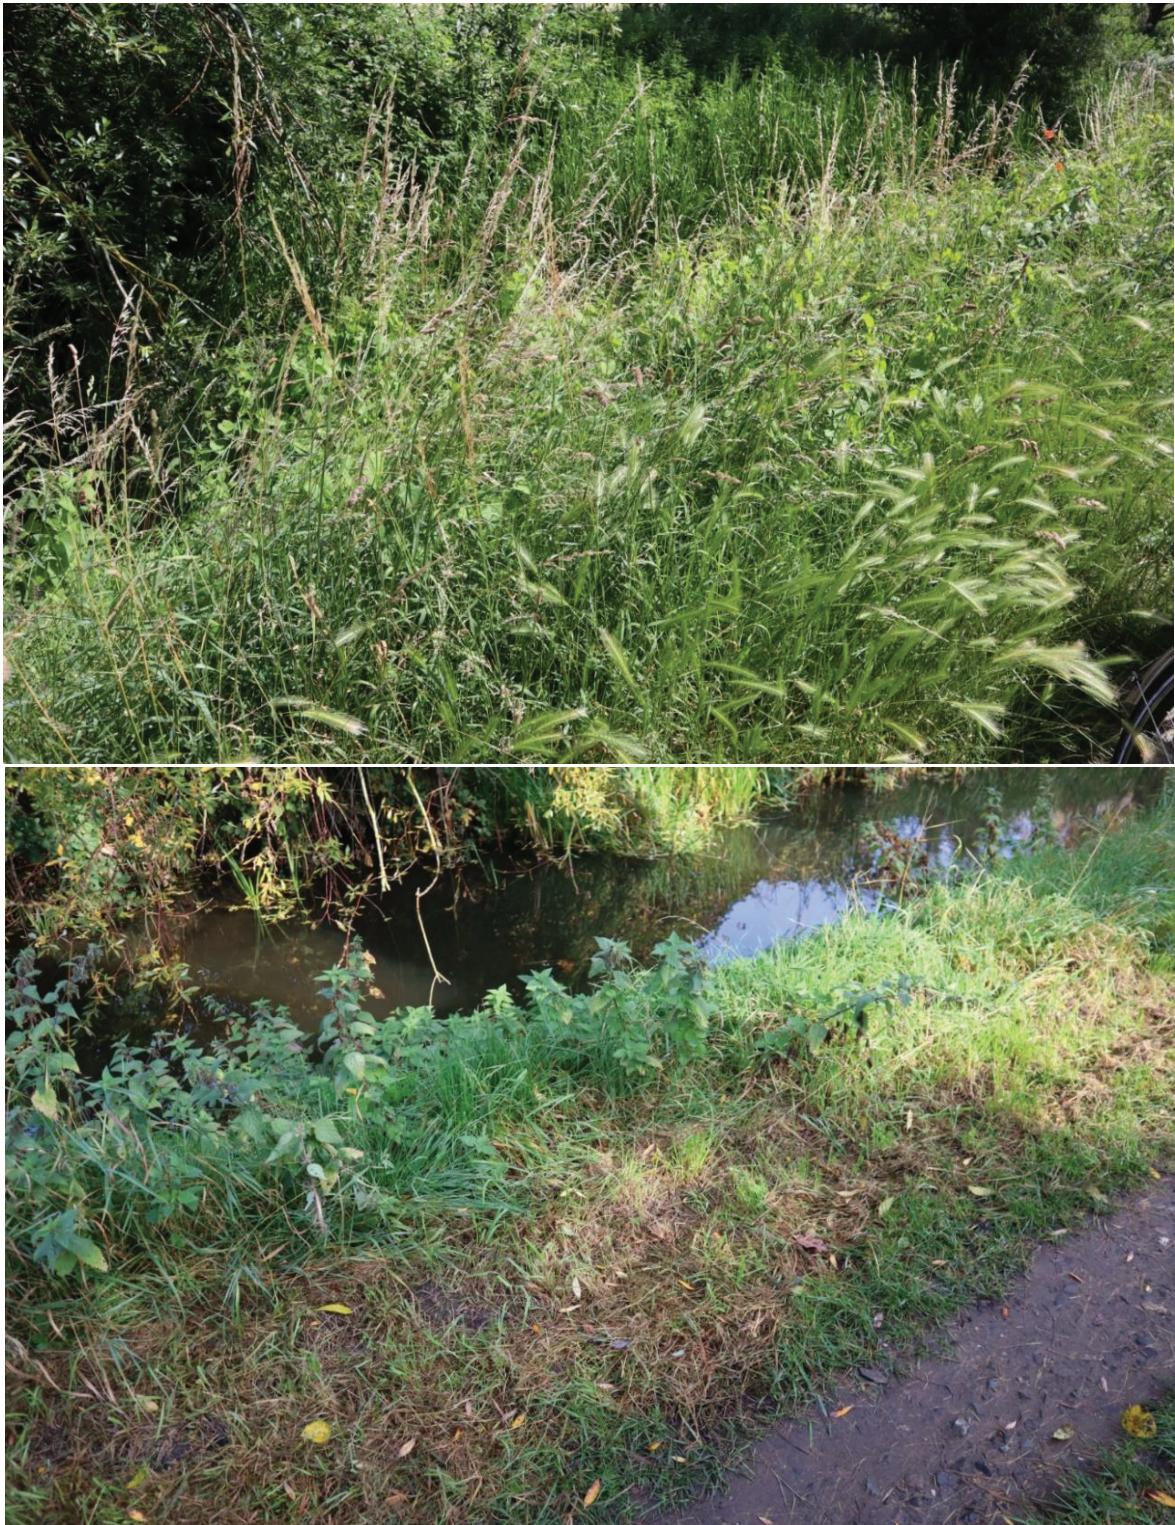
Bei den Aufnahmen dieser Spalte wurde ungleichmäßig gemäht. Aufnahme 2 ließ zwar Spuren eines Mähers erkennen, in den Bereichen der Gartenanlagen waren jedoch einzelne Grasbüschel nach wie vor vorhanden. Die Bereiche wurden zweimal gemäht, was der bereits wieder bewachsene Wegrand bestätigte. *Sparganium erectum* wies eine uneinheitliche Behandlung auf, indem die Bestände abgeschnitten oder stehen gelassen wurden. Teile der *Urtica*-Bestände waren noch vorhanden (siehe Abb. 32).

Abbildung 32: Vorher-Nachher Bild des Aufnahmebereichs 26 in den Gartenanlagen. Zuvor im Juni eine sehr hohe Ufervegetation, nach der Mahd waren noch einzelne Büschel vorhanden. Eine Brennnesselflur wurde stehen gelassen. Foto: Emily Frank, oben 17.06.2024, unten 22.10.2024.

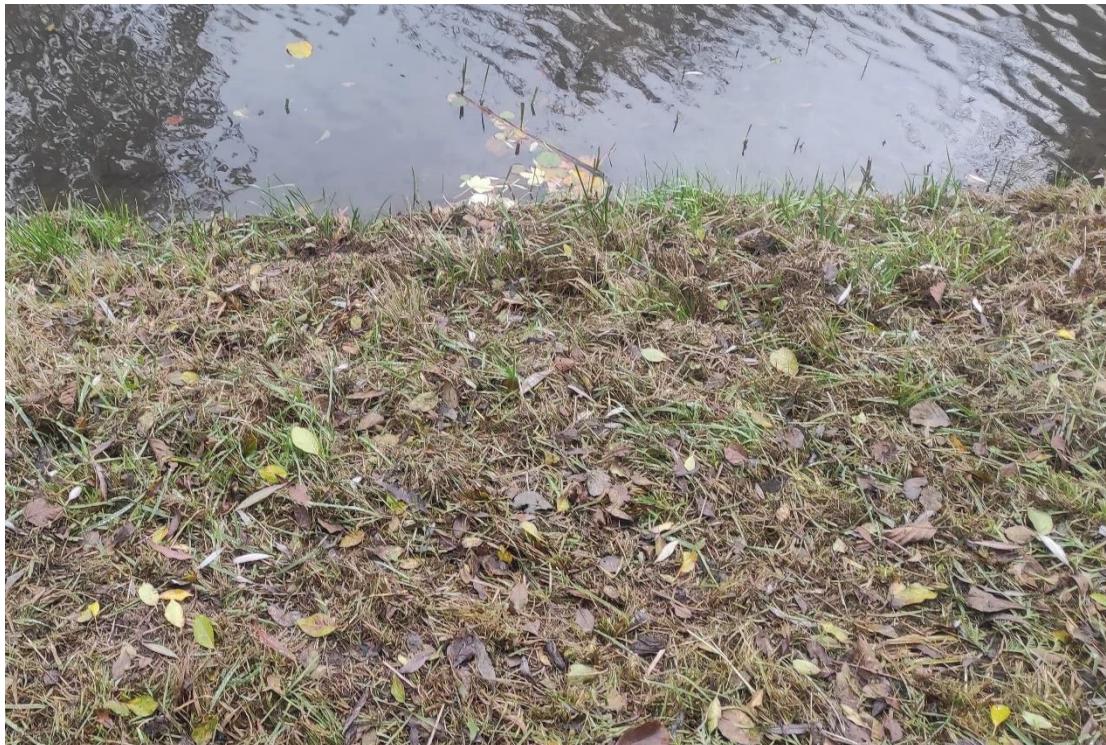
Das lange Liegenlassen des Mahdgutes führt zu einer Anreicherung von Nährstoffen, was das Wachstum von nitrophilen Pflanzen fördern und die Artenzusammensetzung beeinflusst. Außerdem besteht die Gefahr der Anlockung von schädlichen Wühltieren wie Ratten und Wühlmäusen (BÜTTNER et al., 2005). Deshalb sollte eine zeitige Abräumung erfolgen.

Abbildung 33: Der Bereich zwischen Aufnahmebereich 21 und 22. Etwas Mahdgutreste sind stets vorhanden. Foto: Emily Frank, 14.11.2024.

Eine verbesserte Pflege der Uferbereiche könnte dazu beitragen, dominante oder Arten wie *Urtica dioica* und *Arrhenatherum elatius* und *Petasites hybridus* zurückzudrängen. Dies hätte zur Folge, dass zum Ende der Vegetationsperiode insgesamt weniger Biomasse anfiele, was die Mahd erleichtern und den Aufwand für die Beräumung des Mahdgutes reduzieren würde. Zudem erfordert die Beseitigung von *Urtica*-, *Arrhenatherum*- und *Petasites*-Fluren einen höheren Aufwand im Vergleich zu einer kurzwüchsigeren, krautigen Vegetation, die durch gezielte Pflege und Förderung konkurrenzschwächerer Arten erreicht werden könnte. Diese Maßnahmen müssen nicht am gesamten Gätenbach erfolgen. Zunächst sollten sie an den betroffenen Bereichen durchgeführt werden. Ein Problem für die Anwendung der Maßnahmen werden die verfügbaren Gelder sowie der notwendige Zeitaufwand darstellen.
