Bachelorarbeit

Die Auswirkungen von (nicht) Pflege auf die Vegetation am Lindebach im  
Ringpark Neubrandenburg im Bereich zwischen Großer Wollweberstraße und  
Stargarder Tor

Name: Leonie Krüger

Abgabetermin: 24.07.2025

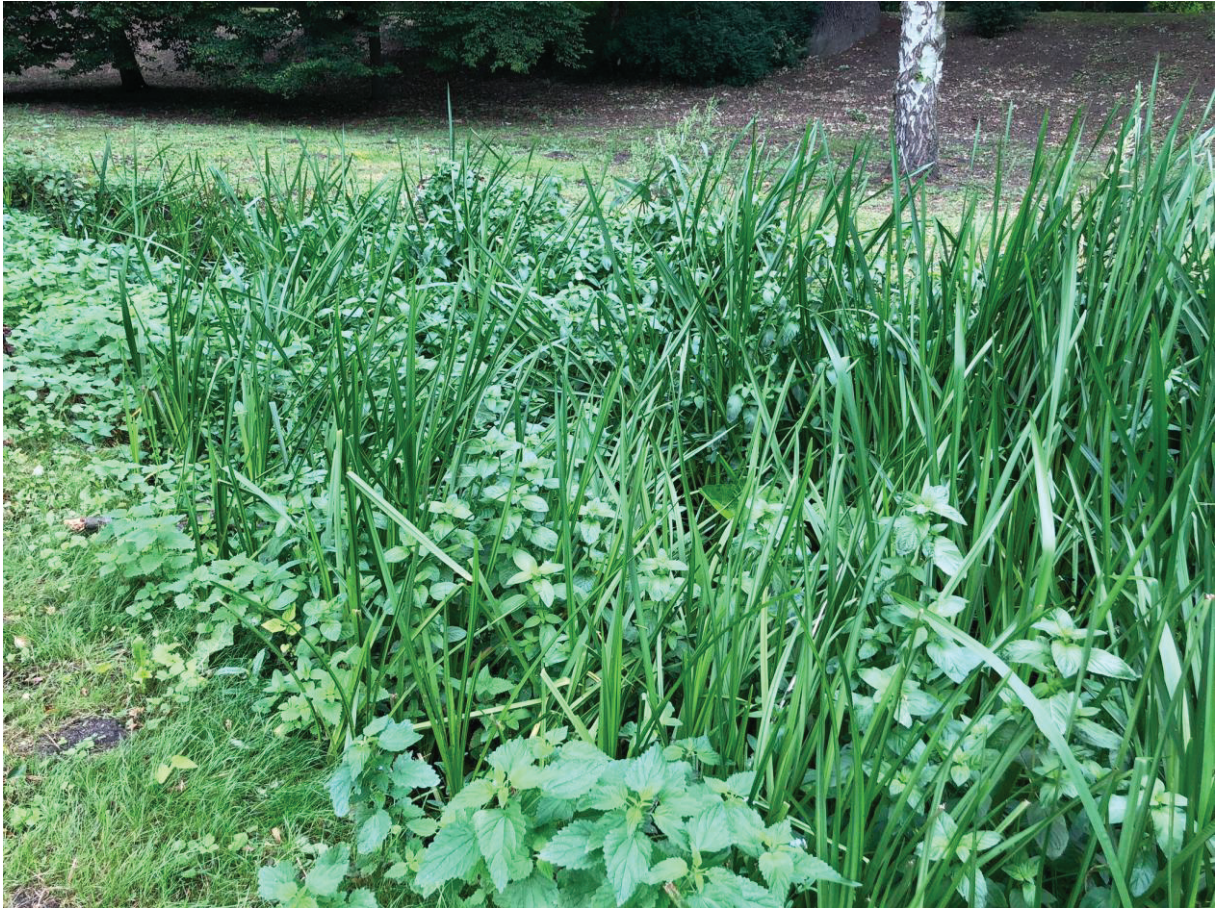
Die *Mentha aquatica* - *Sparganium erectum* Gesellschaft umfasst die Aufnahmen der Vegetationstabelle mit den laufenden Nummern 1-5 und insgesamt wurden acht Arten erfasst. Die Krautschicht hat eine Wuchshöhe von 15 cm bis 1,50 m. Kennzeichnend für diese Gesellschaft sind die Arten *Mentha aquatica* und *Sparganium erectum*. Diese weisen durchschnittlich einen hohen Deckungsgrad auf. *Mentha aquatica*, mit ihren teilweise glänzenden Blättern und den hellvioletten kugeligen Blütenstand, durchschnittlich von 25-50 % Deckung. Das starr aufrecht wachsende *Sparganium erectum* hingegen weist eine Deckung von 5-25 % auf und die Blätter der Pflanze ragen mit ihren dunkelgrünen und derben Blättern weit über das Ufer des Baches hinaus. Neben diesen Kennarten treten noch weitere Arten wie *Ranunculus lanuginosus*, *Rumex sanguineus*, *Myosotis scorpioides* agg., *Lycopus europaeus* und zwei Ahorn Arten im Juvenilstadium mit geringer Deckung und nur vereinzelt auf. Phänologisch betrachtet vermittelt diese Pflanzengesellschaft mit ihrer dichten und wild wuchernde Wuchsform eine gebüschartige Ausprägung (siehe Abb. 3).

Abbildung 3: *Mentha aquatica* - *Sparganium erectum* Gesellschaft des Lindebaches. Quelle: Eigene Aufnahme, 2024

Da sich die Pflege des Gewässers durch das StALU auf zwei Mal pro Saison beschränkt (Eingel, 2025), ist die immense Dichte der Wasservegetation an den sonnenexponierten Bereichen erklärbar (siehe Abb. 3). Allerdings wurde im Laufe der Vegetationsaufnahmen ersichtlich, dass im Bereich der Unterführung des Baches Richtung Neustrelitzer Straße die Entkrautung großflächiger erkennbar ist. Dort wurde die großflächige Entnahme der Pflanzen vermutlich für eine besser Durchgängigkeit unter der Brücke veranlasst. Gleiches war an der Unterführung bei der Großen Wollweberstraße ersichtlich. Da dort keine schattengebenden Gehölze vorzufinden sind, hat sich an diesen Stellen die Vegetation mit einer höheren Deckungskraft gezeigt. Anders als in den schattigen Bereichen des Lindebaches, wo das *Sparganium erectum* und das *Mentha aquatica* weniger flächig auftreten, wie auf Abbildung 18 erkennbar. Die Pflegezeiten richten sich nach dem Gewässerpflegeplan von 2005/2006. Dieser ist nicht öffentlich einsehbar. Jedoch ist fraglich, inwieweit die Durchgängigkeit des Gewässers gegeben ist, wenn die Vegetation nur zwei Mal in der Saison entkrautet wird. Die dicht bewachsenen Stellen verhindern sichtlich die Geschwindigkeit des Wassers und fangen mitunter Partikel und Sedimente ein, die bei wenig Pflege zu Verlandungen führen können. Dies gilt für jegliche Art von Störung des Gewässerflusses, auch Äste und Zweige können den Fluss stören (siehe Abb. 19). Deshalb ist eine regelmäßigere Kontrolle des Gewässers sicher sinnvoll für die Beibehaltung der Durchgängigkeit und die damit verbundenen Funktionen des Gewässersystems.

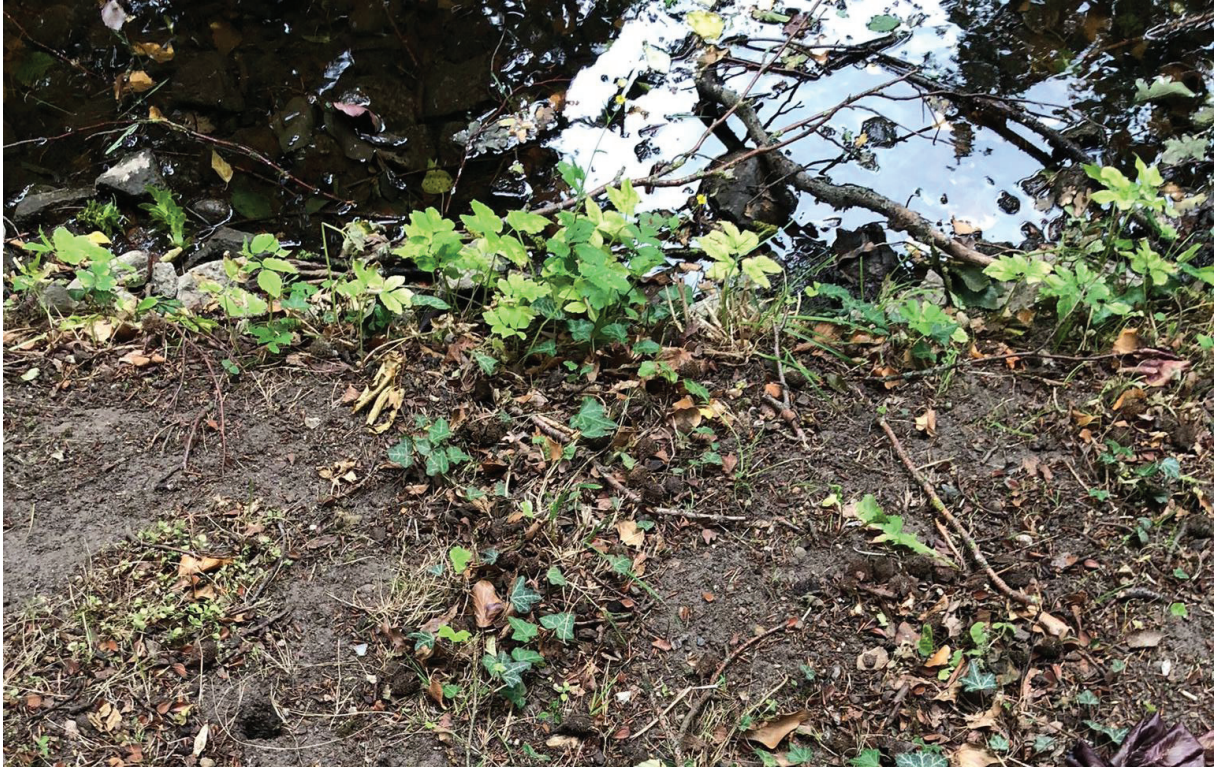
Diese Pflanzengesellschaft (siehe Abb. 4) tritt hauptsächlich am Rand des Lindebaches auf und zeichnet sich durch variierende Expositionen und Höhenniveau zum Bachbett aus.

Die verarmte *Aegopodium podagraria*-*Hedera helix* Gesellschaft umfasst die Aufnahmen der Vegetationstabelle mit den laufenden Nummern 6-8. Darin enthalten sind 18 Arten. Die Krautschicht erreicht durchschnittlich Höhen von 10 cm. Die Kennarten dieser Gesellschaft sind *Hedera helix* und *Aegopodium podagraria*. Mit einem Deckungsgrad von 25-50% weist die immergrüne, glänzend dunkelgrüne Pflanze *Hedera helix* einen etwas höheren Deckungsgrad als das fiedrig wachsende *Aegopodium podagraria* mit einem Deckungsgrad von 5-25% auf. Die Nebenarten sind mit einem geringeren Deckungsgrad vertreten.

Abbildung 4: Verarmte *Aegopodium podagraria* - *Hedera helix* Gesellschaft am Lindebach. Quelle: Eigene Aufnahme, 2024

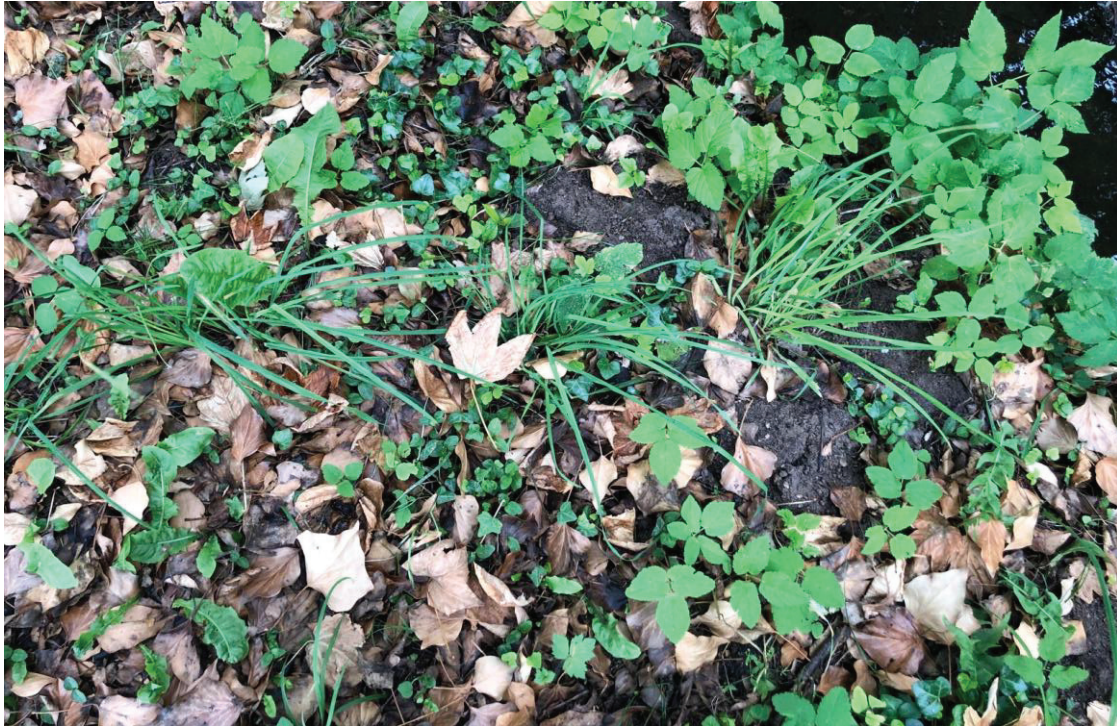
Bei der *Dactylis glomerata*-Ausbildung (siehe Abb. 5) haben sich unter anderem die Gräser *Poa trivialis* und *Deschampsia flexuosa* in der Mittelschicht angesiedelt, ebenso wie das krautige *Veronica chamaedrys*, das *Agrostis stolonifera* mit seinem rispigen Blütenstand und das *Taraxacum officinale* agg. mit der typisch gelben Blütenfärbung. Einige der Nebenarten befinden sich hauptsächlich in der Unterschicht und weisen einen ebenso geringen Deckungsgrad auf.

Abbildung 5: *Dactylis glomerata*-Ausbildung am Lindebach. Quelle: Eigene Aufnahme, 2024

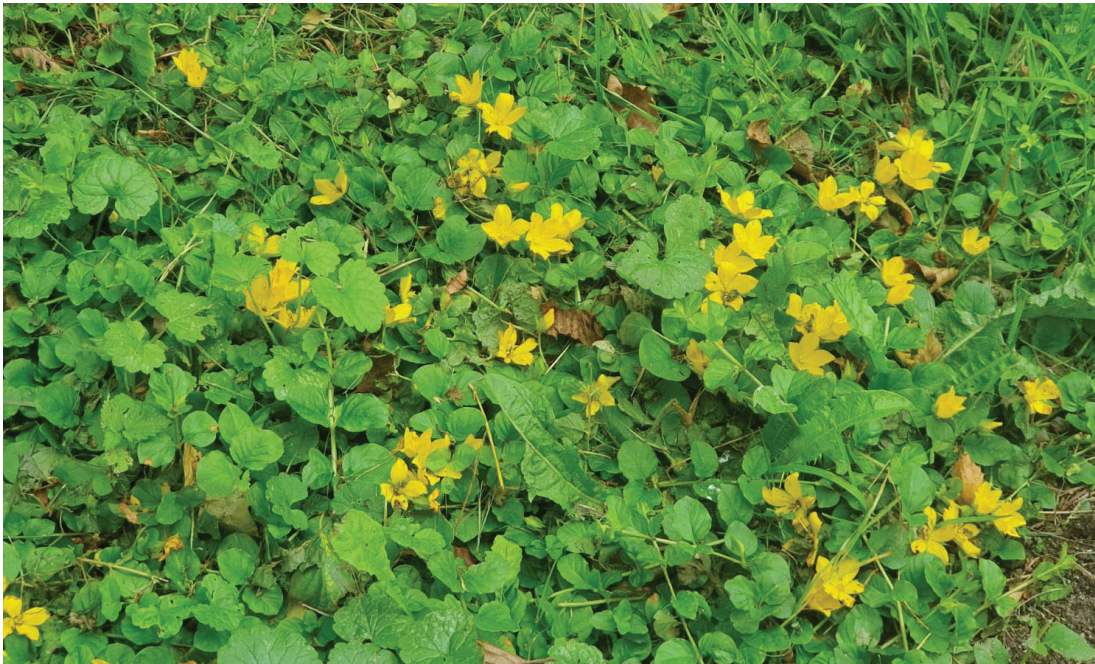
Die *Lysimachia nummularia*-Ausbildung ist geprägt von vereinzelt vorkommenden Nebenarten mit geringem Deckungsgrad. Gräser wie *Lolium perenne* und *Dactylis glomerata* haben sich in der Mittelschicht durchsetzen können, sowie auch *Urtica dioica*. Die artenarme Vegetation ist durch das gelb blühenden *Lysimachia nummularia* phänologisch geprägt (siehe Abb. 6).

Abbildung 6: *Lysimachia nummularia* Ausbildung am Lindebach. Quelle: Eigene Aufnahme, 2024

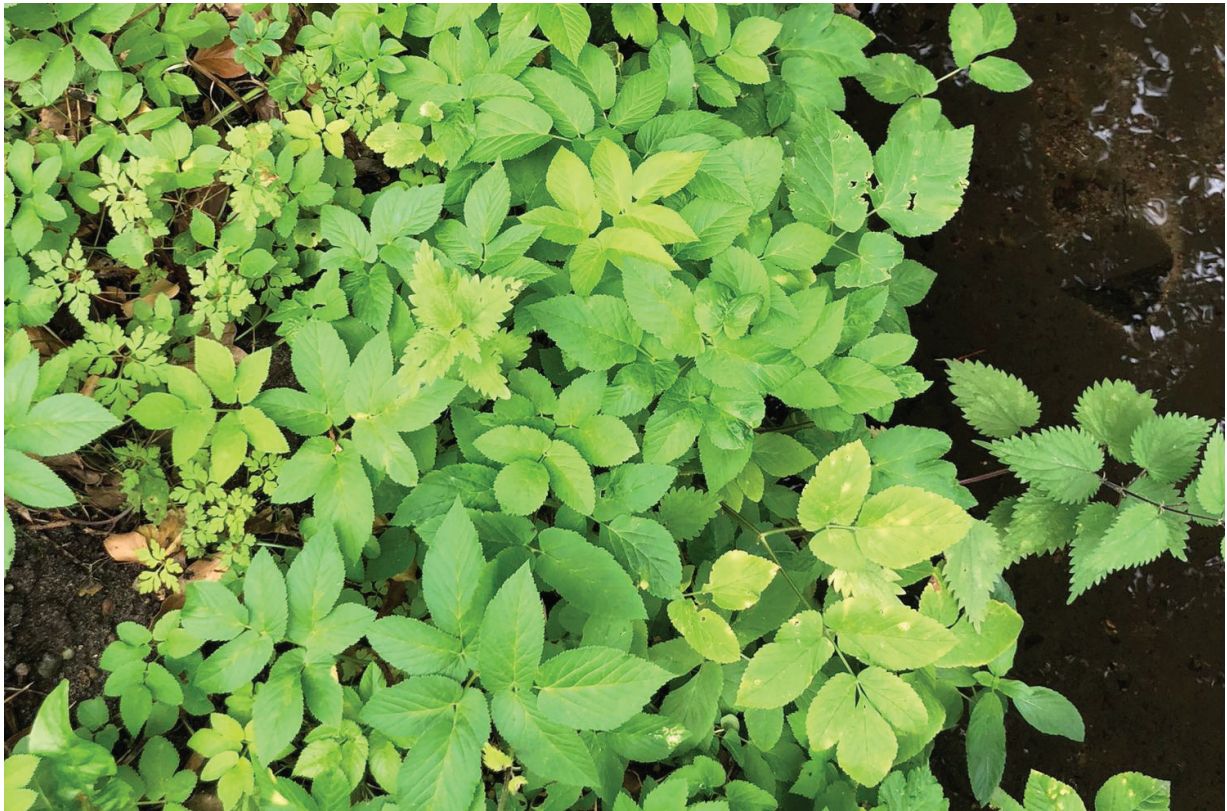
Die typische Ausbildung der *Aegopodium podagraria* - *Hedera helix* Gesellschaft weist eine artenreiche, überwiegend gleichmäßig verteilte Artenzusammensetzung auf (siehe Abb.7). *Aegopodium podagraria* steht in dieser Gesellschaft mit einem hohen Deckungsgrad von teilweise 25-50 % als Kennart im Vordergrund. Daneben stehen die weniger flächendeckenden Arten *Hedera helix*, *Taraxacum officinale* agg. und *Agrostis stolonifera* mit einem geringeren Vorkommen. Vereinzelte Nebenarten treten mit unterschiedlicher Ausprägung in den Flächen auf.

Abbildung 7: Typische *Aegopodium podagraria* - *Hedera helix* Gesellschaft am Lindebach. Quelle: Eigene Aufnahme, 2024

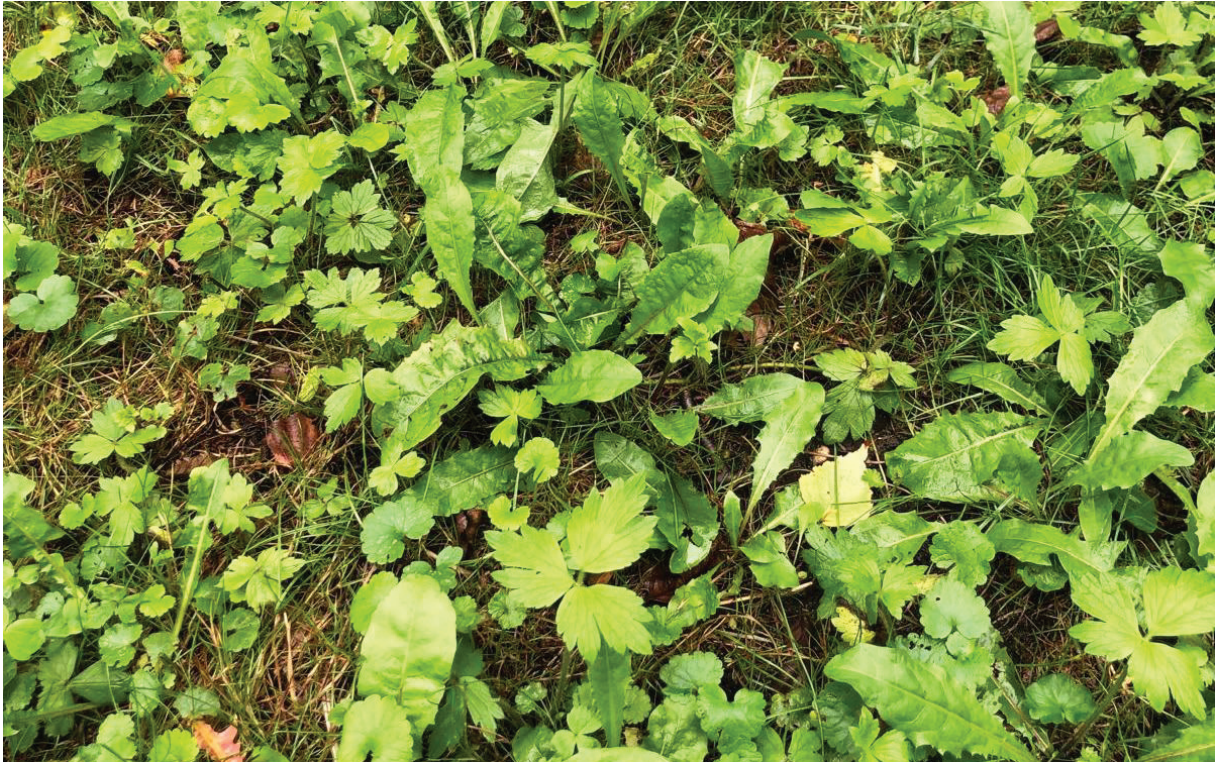
Vergleichend steht die *Festuca giganteum*-Ausprägung der typischen Ausprägung gegenüber. Die beiden Ausbildungen unterscheiden sich hauptsächlich in dem Vorkommen der Artengruppe rund um *Festuca giganteum*. Diese Arten treten nur in Spalte d auf. Weitere Unterschiede zeigen sich hauptsächlich in der Zusammensetzung des Deckungsgrades der verschiedenen Arten. Bei der typischen Ausbildung sind sowohl die Deckungsgrade der Kennarten konstant höher als auch bei einigen der Nebenarten (siehe Abb. 8).

Abbildung 8: *Festuca giganteum*-Ausbildung am Lindebach. Quelle: Eigene Aufnahme, 2024

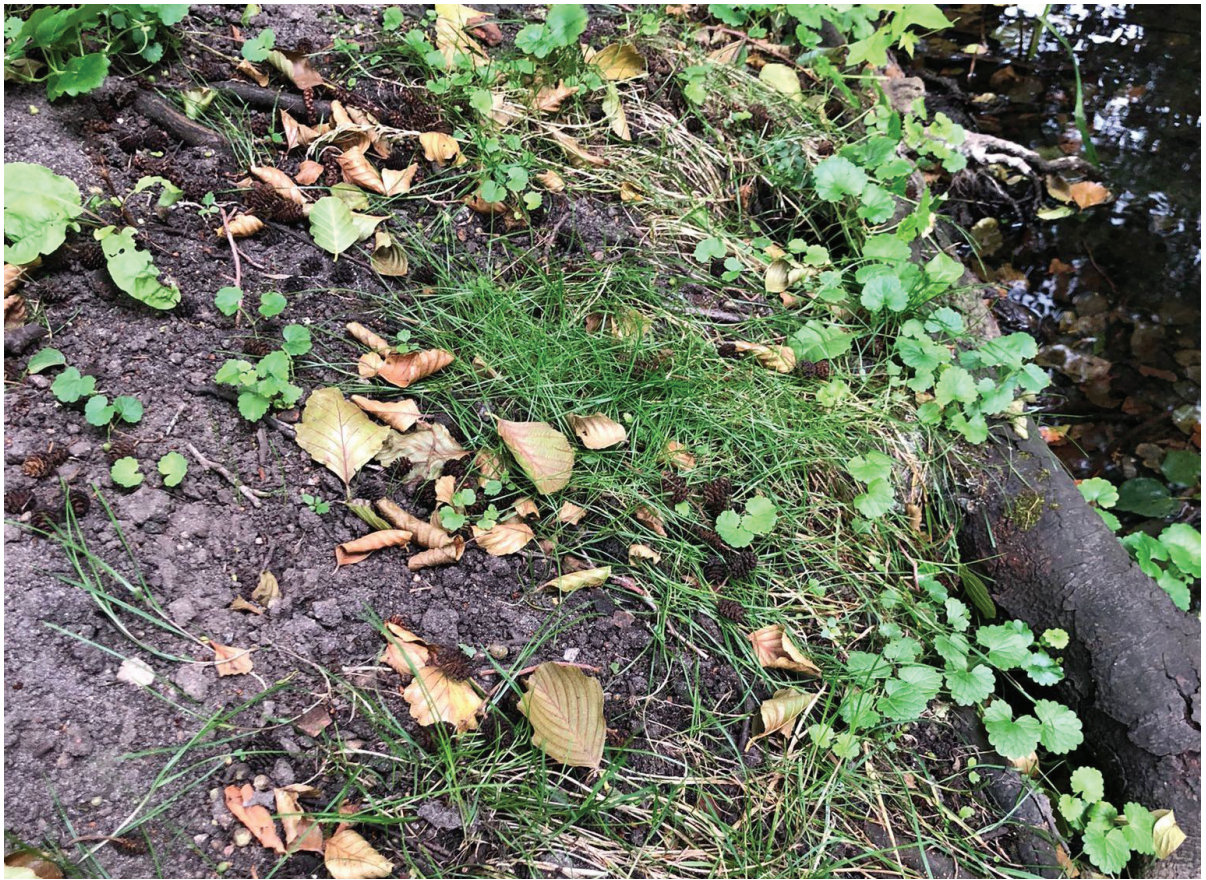
Die fragmentarische Rasengesellschaft umfasst die laufenden Nummern 21-31 und wird vornehmlich aus den Gräsern *Lolium perenne* und *Dactylis glomerata* bestimmt, mit teilweise wechselnder Dominanz (siehe Abb. 9/10). Der lückig wachsende Bestand weist neben kahlbewachsenden Erdstellen unter anderem Spuren eines fehlerhaft eingestellten Mahdwerks auf. In einigen Bereichen bleibt das Gras deutlich zu lang stehen, wohingegen an anderen Stellen das Mahdwerk so tief eingestellt wurde, dass teilweise der Boden umgepflügt wurde. Mit unterschiedlicher Schichtung ergänzt sich vor allem *Glechoma hederacea*, *Urtica*

Abbildung 9: Fragmentarische Rasengesellschaft, schattiger Standort am Lindebach. Quelle: Eigene Aufnahme, 2024

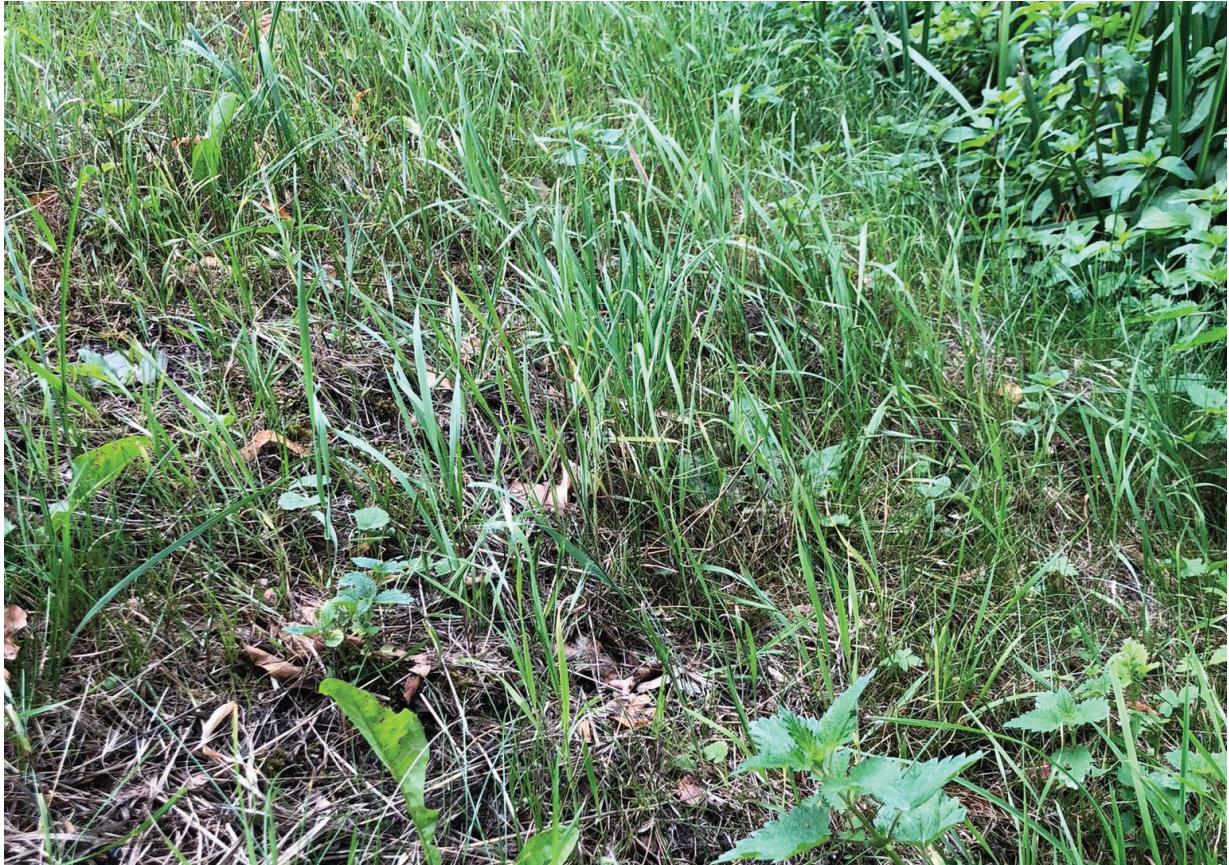
Abbildung 10: Fragmentarische Rasengesellschaft, sonnenexponierter Standort am Lindebach. Quelle: Eigene Aufnahme, 2024

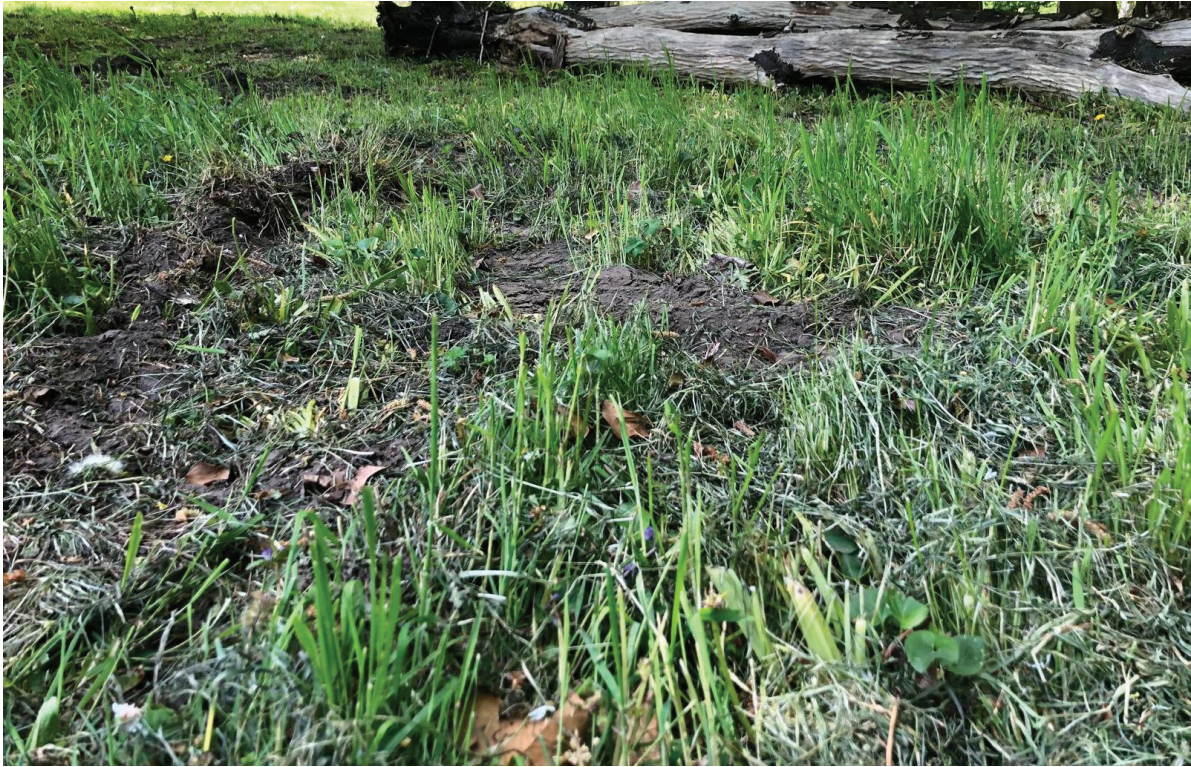
Der heutige Pflegezustand der Untersuchungsfläche liegt im Bereich mangelhaft. Die engagierten Firmen sind nicht auf die Bedürfnisse der Fläche eingegangen und so zeigt sich die vermutlich fehlende Expertise in einer ungenügenden Pflege. Die erste Mahd der Saison fand in der Woche vom 21.-25. Mai statt und ließ ein unschönes Bild der Vegetation zurück. Durch ein schlecht eingestelltes Schneidewerk wurde neben den Pflanzen ebenso der Boden angegriffen. Teilweise standen Pflanzen noch bis 50 cm Höhe auf unebenen Flächen, wie auf Abbildung 11 zu erkennen, und anderenorts wurde mit der Technik der Boden aufgerissen, was sich vor allem auf den Hanglagen abzeichnete (siehe Abb. 12). Stellenweise wurden die Pflanzenreste eher plattgedrückt, anstatt geschnitten. Auf den Flächen mit dem dominierenden Geophyt *Allium paradoxum* wurde das Mahdgut beräumt, allerdings zeichnen sich diese Areale durch ein aufgewühltes Bodenprofil aus.

Abbildung 11: südliches Bachufer, schlechtes Ergebnis der Mahd. aufgenommen am 29.04.2025. Quelle: Eigene Aufnahme

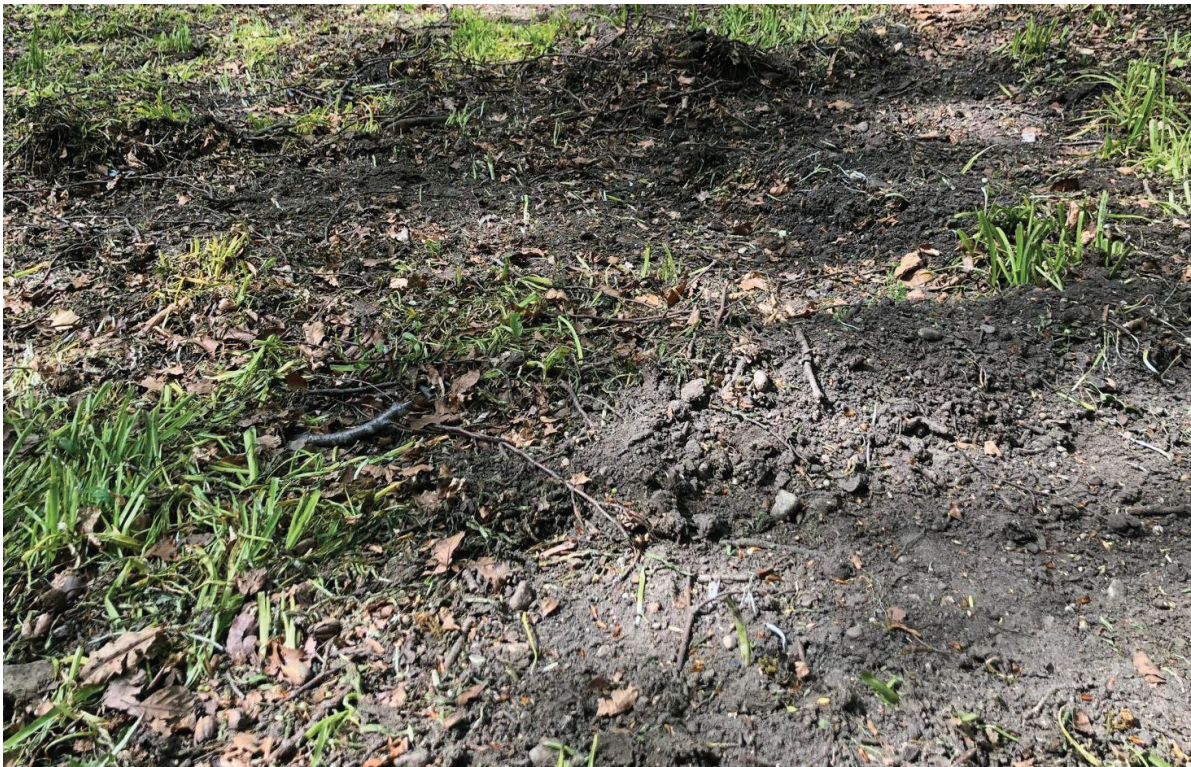
Abbildung 12: nördliches Bachufer, durch Technik aufgerissenes Bodenprofil. aufgenommen am 29.04.2025. Quelle: Eigene Aufnahme

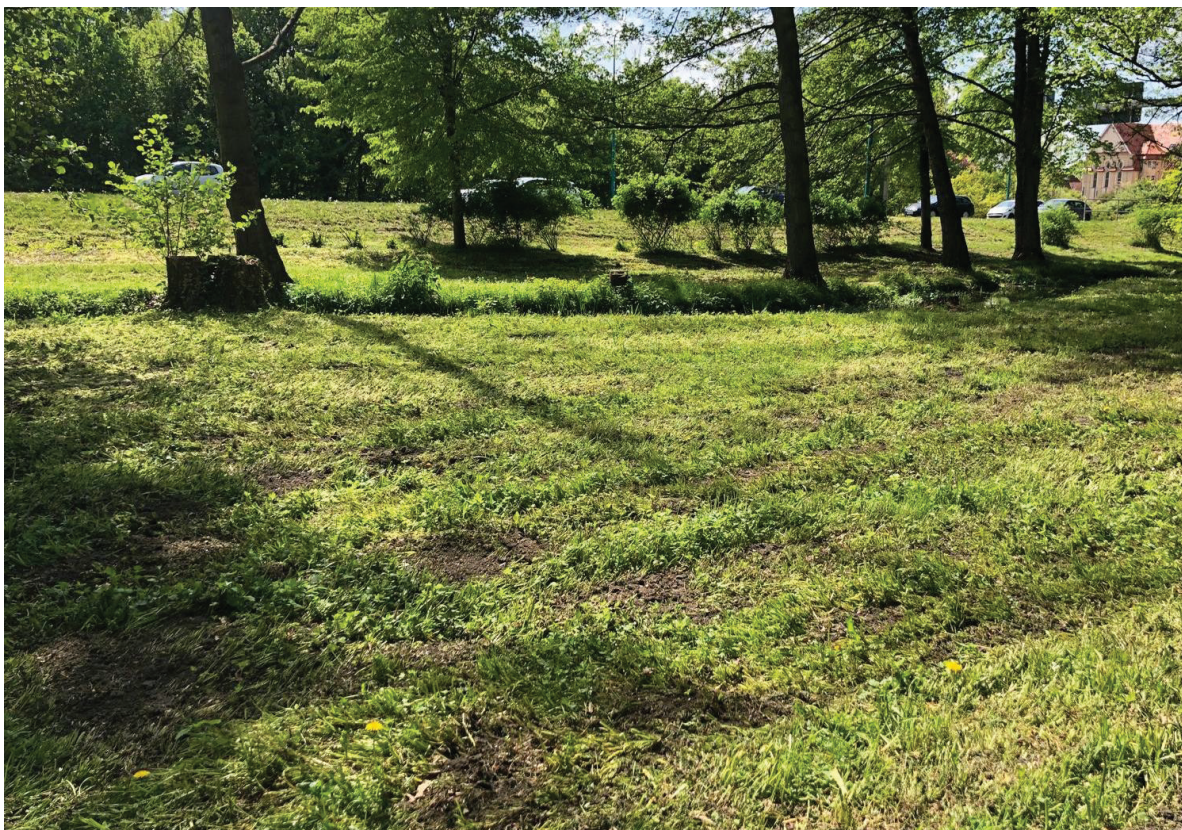
beobachtet. Bei den intensiv zu bewirtschaftenden Flächen soll zudem das Mahdgut auf der Fläche verbleiben. Diese Anweisung wurde bei fast allen Flächen umgesetzt, auch bei denen die eine Mahdberäumung nötig haben. Demnach konnten sich gewünschte Vegetationsgesellschaften wie Glatthaferwiesen oder Margeriten nicht ansiedeln. Das zeigt sich deutlich in den Vegetationsaufnahmen, die keine dieser Arten aufweisen. Nur die Lauchpflanze *Allium paradoxum* findet sich im Frühjahr auf weiten Teilen der Rasenflächen wieder. Allerdings wurden die Pflegemaßnahmen für die Lauchgesellschaft, Pflegemaßnahme 9, nicht eingehalten (siehe Tab. 4). Bei einer Begehung der Flächen im April, wurde diese Gesellschaft schon gemäht, obwohl in dem Pflegekonzept eindeutig der erste Mahdtermin für Juni eingeplant wurde (siehe Abb. 14). Demnach konnten die Zwiebelpflanzen ihren Zyklus nicht vollenden und es ist fraglich, inwieweit sich diese Gesellschaft im nächsten Jahr verändert. Eine Ursache für die Nichteinhaltung dieser Pflegemaßnahme könnte allerdings die Abneigung des zuständigen Amtes für das monotone Erscheinungsbild dieses Frühblüher sein. In dem Interview mit Herr Brüsch wurde das dominante Erscheinungsbild dieser flächendeckenden Art kritisiert (siehe Abb. 15). Bevorzugt wird dahingehend ein eher bunter Mix aus verschiedenen Zwiebelpflanzen, die optisch ein vielfältigeres Bild schaffen würden.

*Abbildung 14: nördliches Ufer des Lindebaches, gemähte Fläche mit ehemaligem Lauchbewuchs. aufgenommen am 29.04.2024. Quelle: Eigene Darstellung*

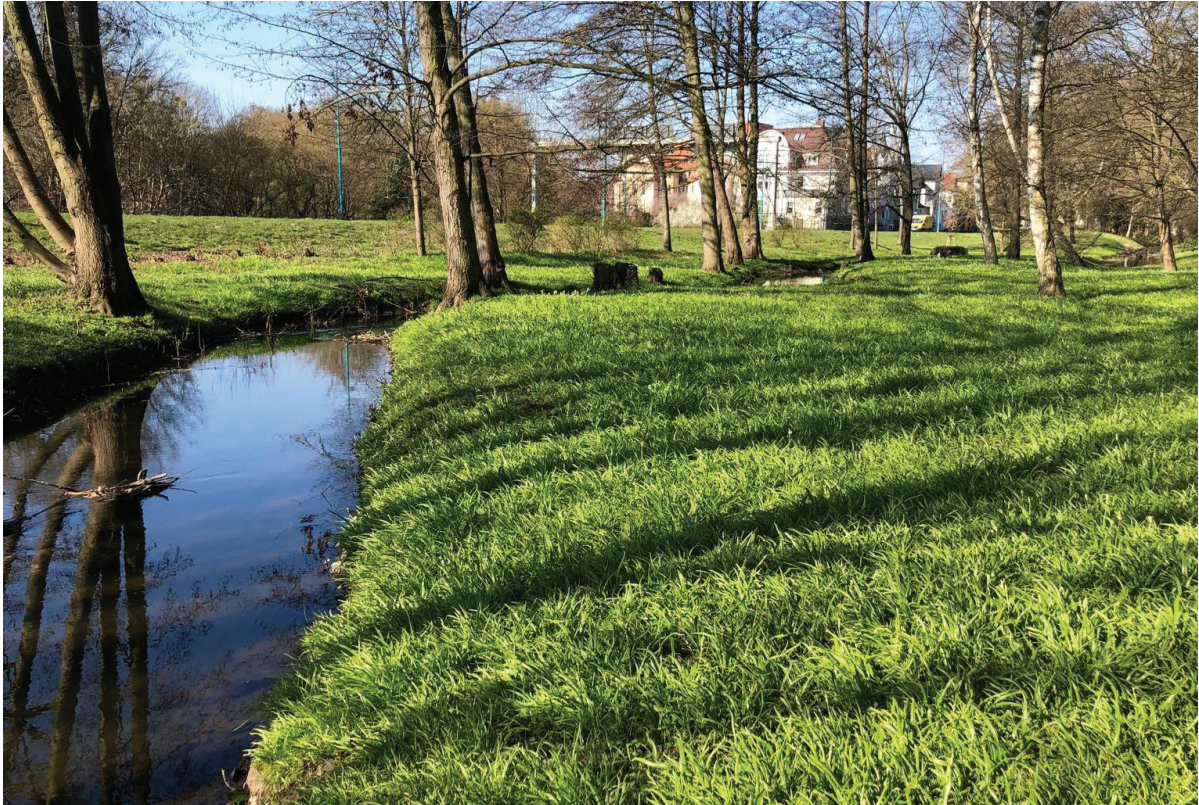
Abbildung 15: nördliches Ufer des Lindebaches, angrenzender teppichartiger Wuchs von *Allium paradoxum*. aufgenommen am 02.04.2025. Quelle: Eigene Darstellung

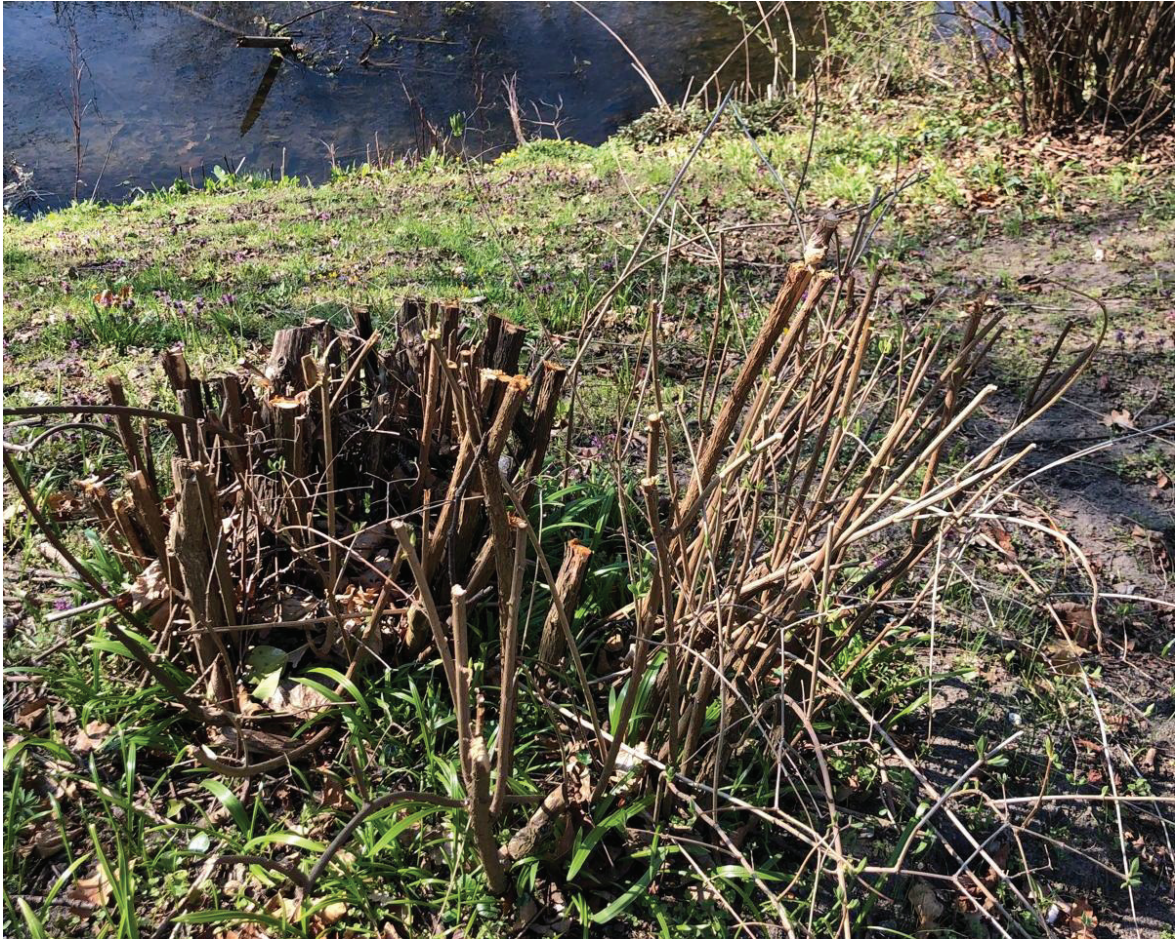
Die letzte Pflegemaßnahme der Tab. 4 bezieht sich vor allem auf die erweiterte Pflege der Gehölze. So sind die Flächen von spontanem Gehölzaufwuchs und Baumstubben freizuhalten. Diese Pflegemaßnahme wurde regelmäßig und sehr gewissenhaft durchgeführt. Anzeichen dafür, fanden sich in dem Rückschnitt der Gehölze im Frühjahr, wie auf der Abbildung 16 zu erkennen, und den Baumarbeiten (siehe Abb. 17). Eine mögliche Ursache könnte sein, dass die beauftragten Firmen sich vorwiegend mit der Pflege von Gehölzen auskennen und weniger gut mit der Pflege von Rasenflächen.

Abbildung 16: nördliches Ufer des Lindebaches, Gehölzrückschnitt. aufgenommen am 02.04.2025. Quelle: Eigene Darstellung

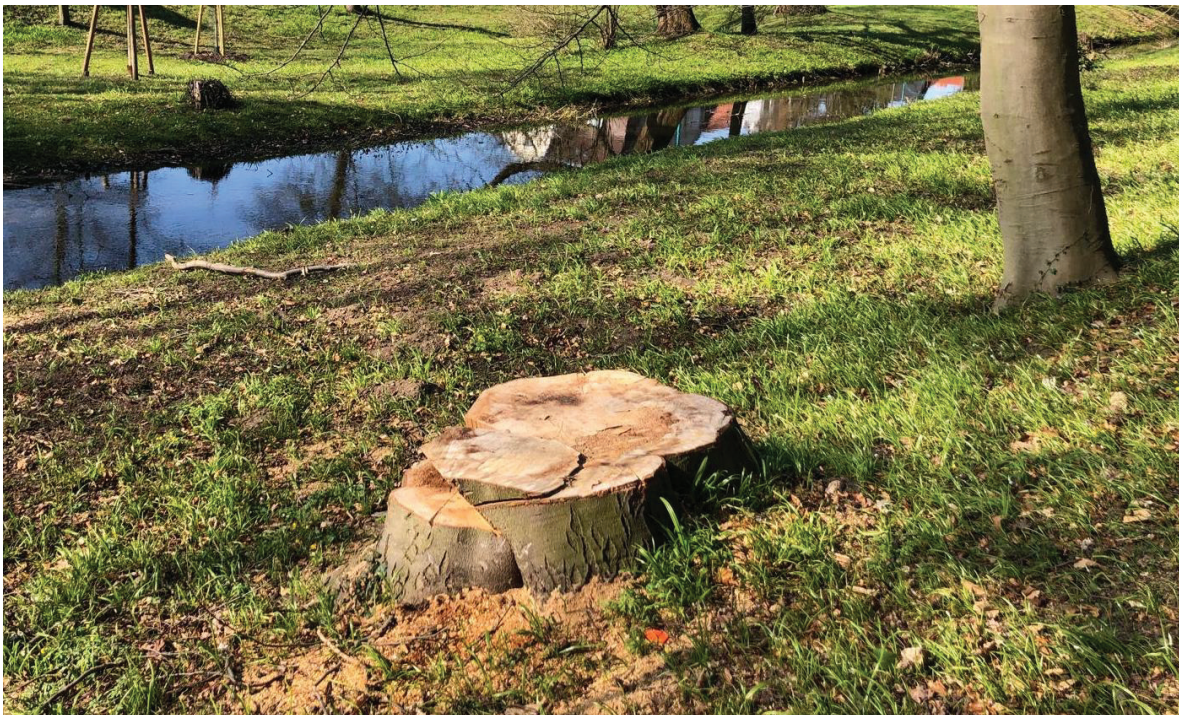
Abbildung 17: Entnahme eines Baumes. aufgenommen am 02.04.2025. Quelle: Eigene Darstellung

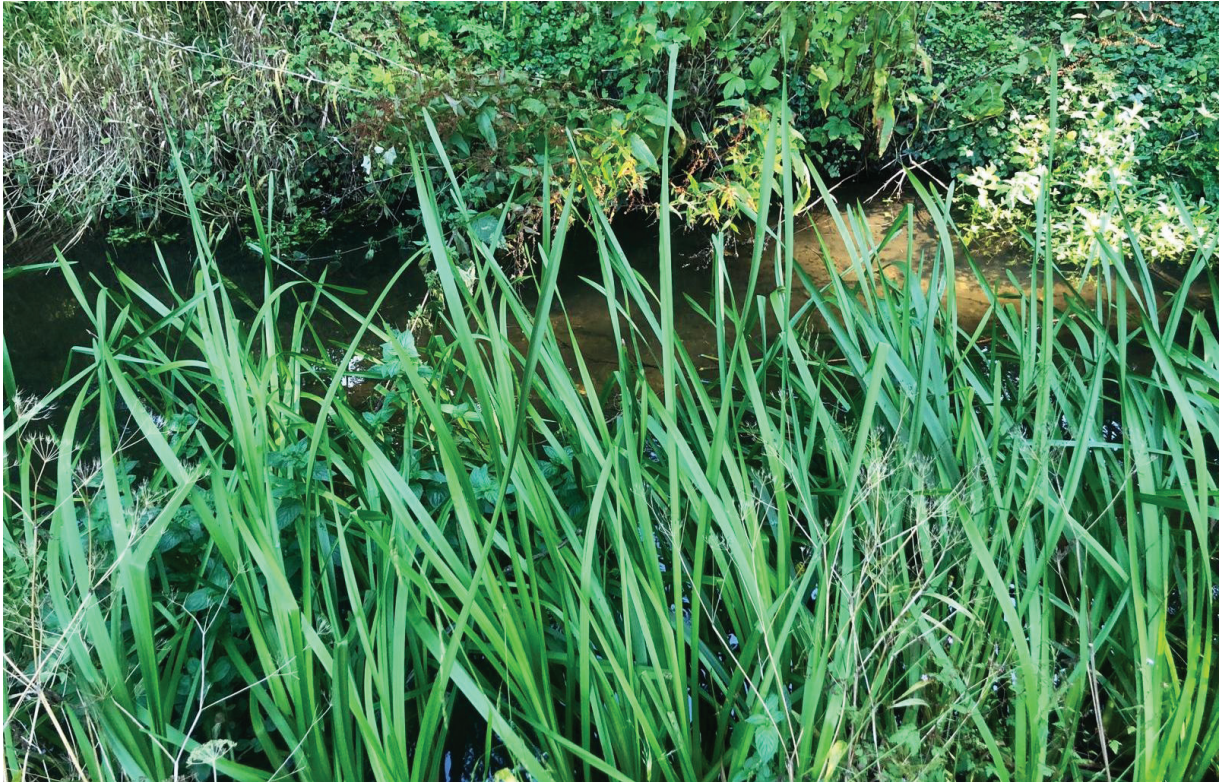
*Abbildung 18: schattiger Gewässerabschnitt, geringer Deckungsgrad der Wasservegetation. aufgenommen am 18.07.2024. Quelle: Eigene Darstellung*

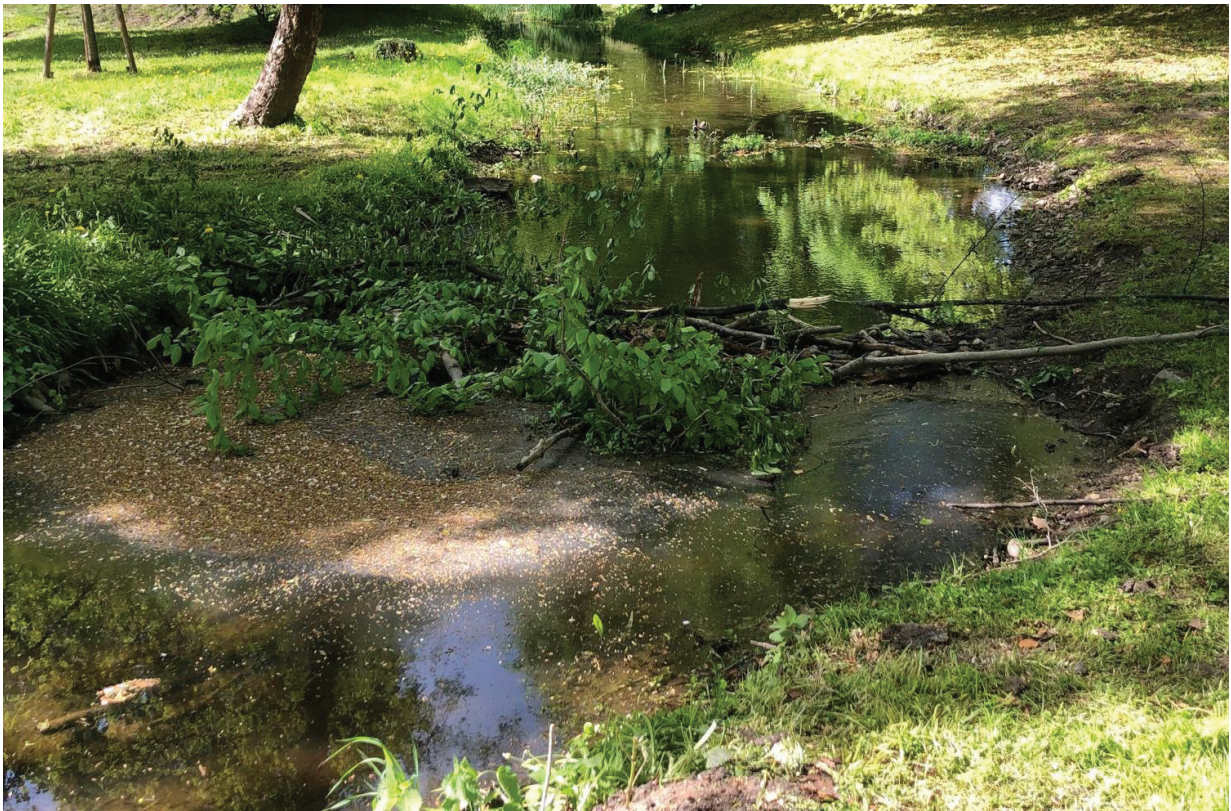
*Abbildung 19: Störung des Gewässerflusses durch Zweige und Äste. aufgenommen am 29.04.2025. Quelle: Eigene Darstellung*
