**Untersuchung der Maßnahmen des „EU-Life Projektes Stechlin“
und dessen Wirksamkeit im Bezug auf ausgewählte Moore, sowie
die Eruierung möglicher Folgemaßnahmen im Naturschutzgebiet
des Naturparks Stechlin-Ruppiner-Land**

Bachelorarbeit

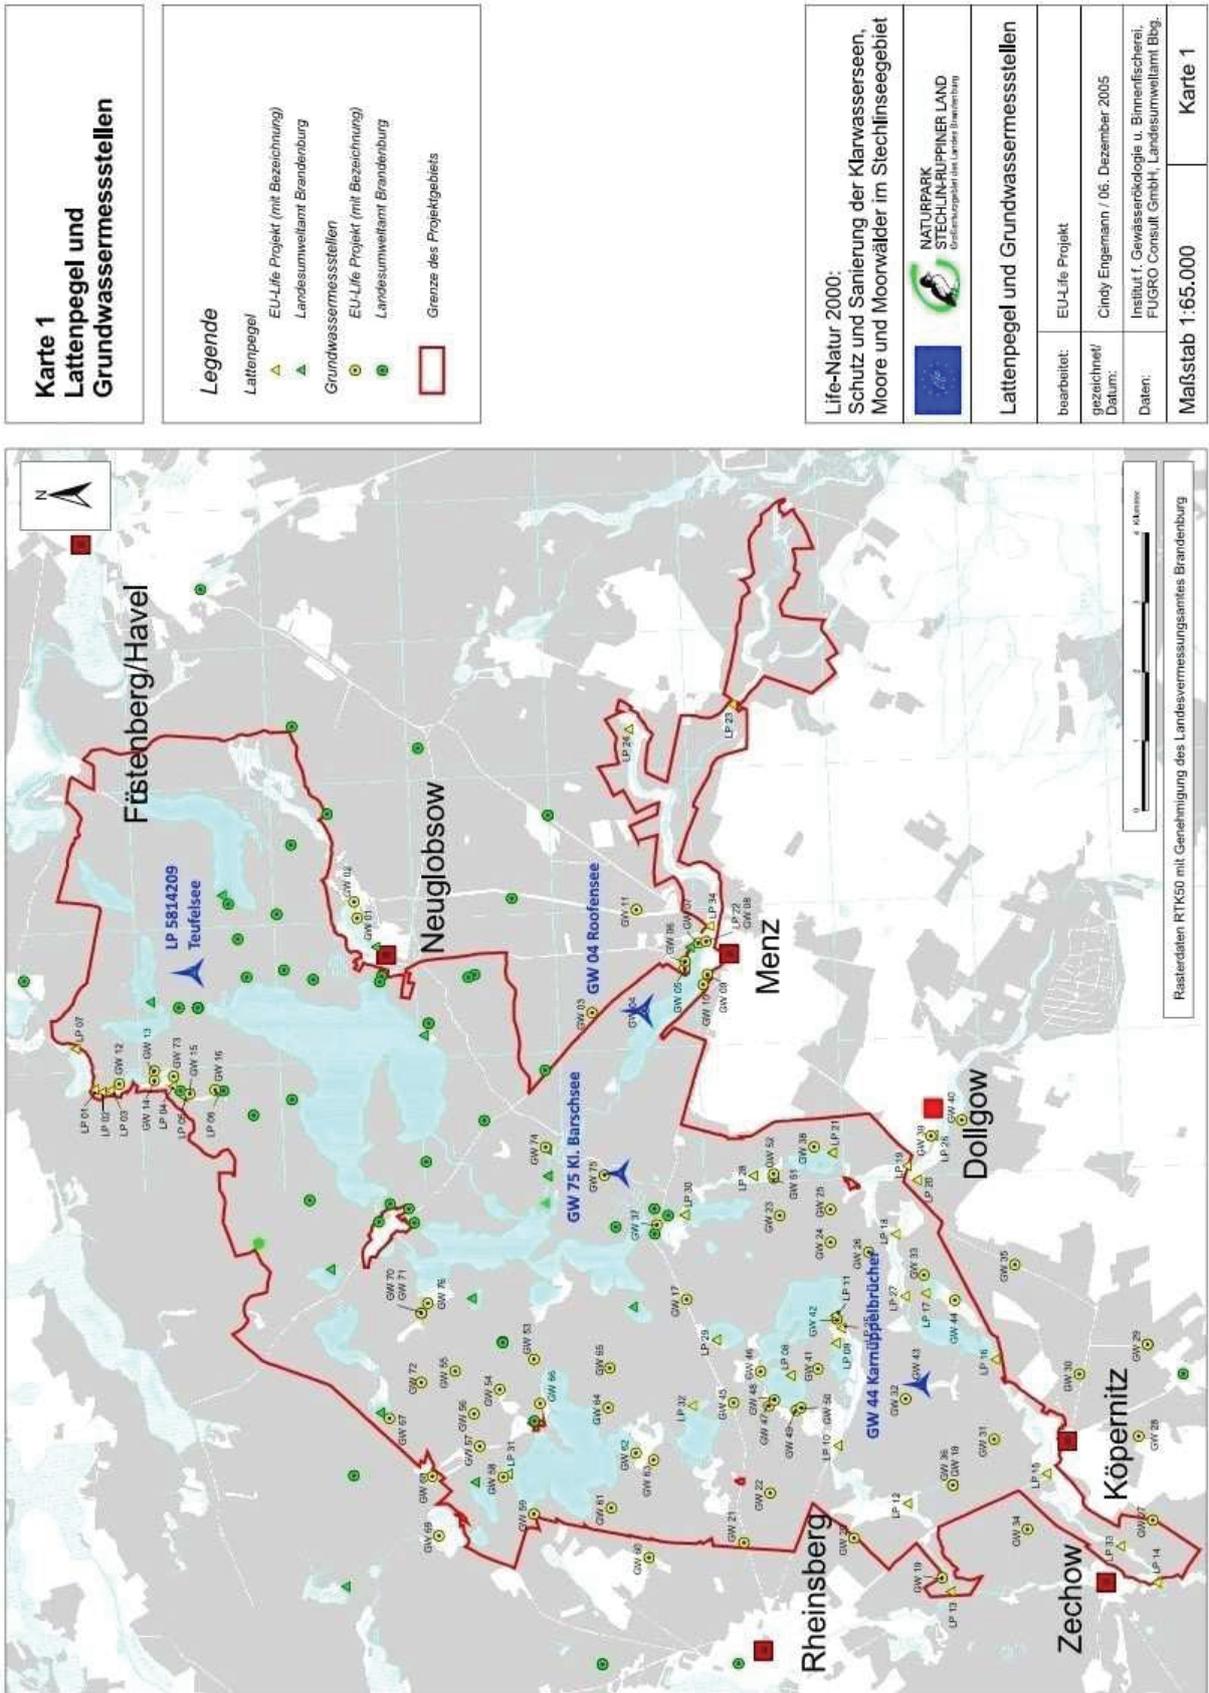
Abbildung 2 Cindy Engemann 2005, bearbeitet von Andreas Rohr 2019, Karte 1 Lattenpegel und Grundwasserstellen.

- LP 5814209 Teufelssee 01.12.2000 – 01.12.2019
- GW 75 Kl. Barschsee 16.06.2003 – 12.12.2018
- GW 04 Roofensee 19.12.2002 – 12.12.2018
- GW 44 Karnüppelbrücher 02./03.12.2003 – 12.12.2018

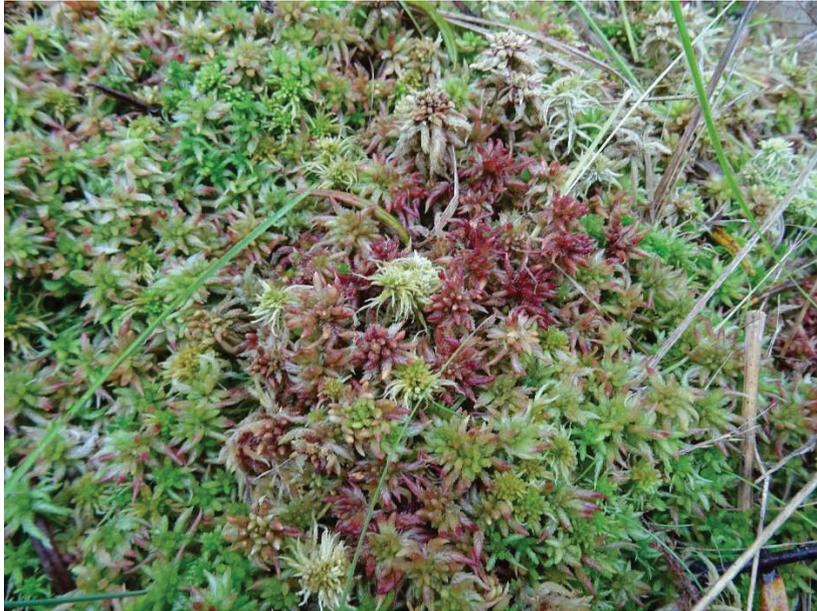
Abbildung 3 Möglicherweise *S. magellanicum*, Moor rund um Teufelssee, Andreas Rohr, 15.08.2019.

Zwischen und auf den Torfmoosen finden sich das Goldene Frauenhaarmoos (*Polytrichum commune*) sowie das Rundblättrige Sonnentau (*Drosera rotundifolia*) mit einer Deckung von ca. 15 % auf der Moorfläche. Das Vorkommen dieser beiden Arten konzentriert sich vor allem auf die Torfmoospolster in einem schmalen Bereich von ca. 10 m weg vom Ufer um den gesamten Teufelssee. Je weiter man sich von diesem Bereich entfernt, desto vereinzelter werden das Goldene Frauenhaarmoos und das Rundblättrige Sonnentau bis sie, trotz voller und sehr nasser Torfmooskörper, ab ca. 15 m vom Ufer aus nicht mehr auffindbar sind. Die Gewöhnliche Moosbeere (*Vaccinium oxycoccus*) konnte ebenfalls identifiziert werden, ist jedoch mit einer Deckung von unter 5 % nur sehr selten. Ihr Vorkommen beschränkt sich auf wenige Meter ab dem Uferbereich in den Moorkörper. Auf der gesamten Moorfläche findet sich, jedoch zum Zentrum hin in ihrer Anzahl deutlich abnehmend, mit einer Deckung von 40 – 50 % und einem Abstand der einzelnen Horste von einem halben bis mehrerer Meter, die Flatterbinse (*Juncus effusus*). Sie ist vor allem in den Ausläuferbereichen stark vertreten.

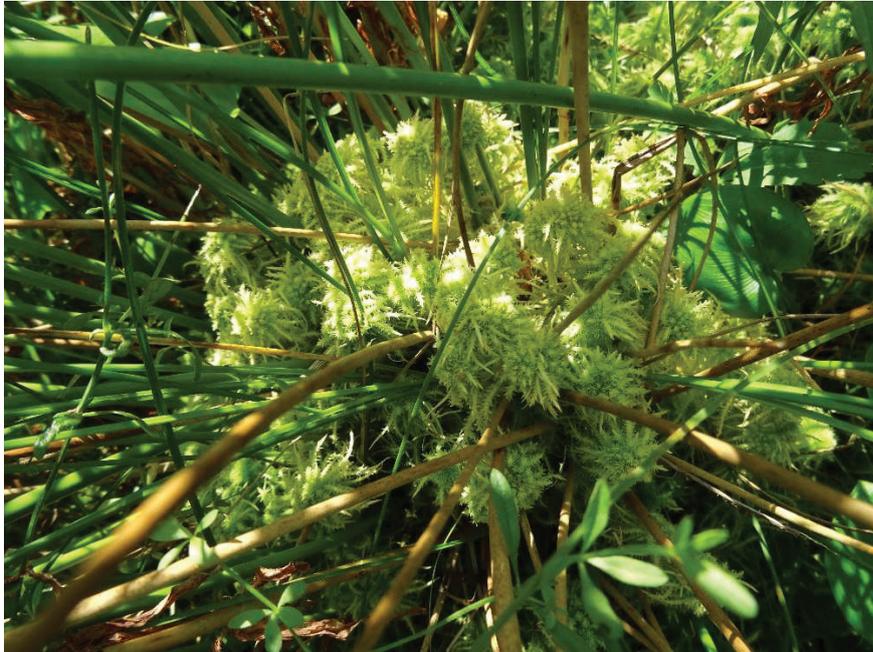
Abbildung 4 Möglicherweise *Sphagnum squarrosum*, Karnüppelbrücher, Andreas Rohr, 14.08.2019.

Torfmoose (*Sphagnum spec.*) sind auf den Bereich im und um den ehemaligen Entwässerungsgraben beschränkt. Eine weitergehende Ausbreitung ist nicht zu erkennen gewesen. Wegen der unterschiedlich optischen Eigenschaften ist im Graben von mindestens zwei Torfmoosarten auszugehen. Bei einer der beiden Torfmoosarten könnte es sich um das Sparrige Torfmoos (*Sphagnum squarrosum*) handeln.

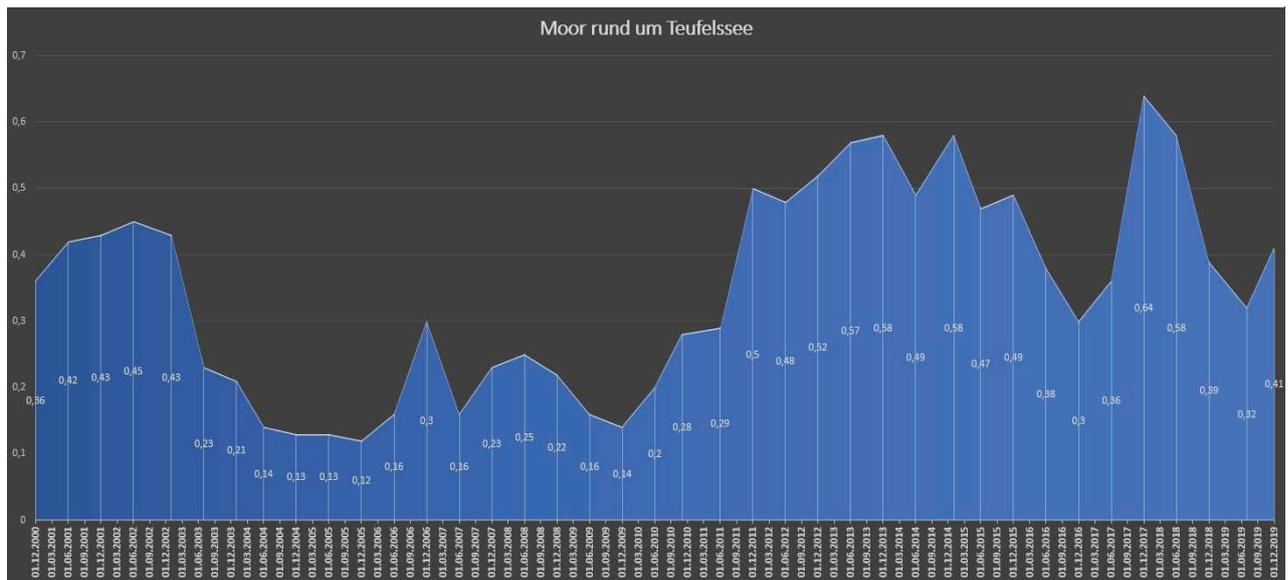
Tabelle 7 Eigene Darstellung, Grundwassermessstellen Daten, Messung erfolgte in Meter, Pegel: LP 5814209 (LfU).

Der Grundwasserstand im Moor rund um den Teufelssee ist stark schwankend und weist keine längerfristigen stabilen Phasen auf. Der Grundwasserstand lag in der Anfangszeit des EU-Life-Projektes Stechlin bei einem Tiefstand von ca. 0,45 m. Noch vor der Durchführung von Maßnahmen zur Grundwasserstandserhöhung erfolgte zwischen dem 01.06.2002 und dem 01.12.2005 ein starker und ab dem 01.06.2003 abflachender Grundwasseranstieg um 33 cm von 0,45 m auf 0,12 m. Ab dem 01.12.2005 sanken die Grundwasserspiegel um 17 cm auf ein Niveau von 0,30 m ab.

Am 01.12.2009 erreichte der Grundwasserstand bis zum Ende der vorläufigen Messung ein letztes Mal einen Grundwasseranstieg von 0,14 m. Zwischen dem Ende des Jahres 2010 bis zum Ende der vorläufigen Messung schwankten die Grundwasserstände zwischen ca. 0,30 m und 0,65 m. Zwischen dem 01.12.2011 und dem 01.12.2015 ist eine konstantere Phase erkennbar, da die Grundwasserspiegel innerhalb dieses Zeitraumes um nur ca. 10 cm schwanken.

Der Grund für die hohe Sterblichkeit der größeren Sandbirken, ist im hohen Grundwasserstand des Standortes begründet, welcher in den vergangenen 18 Jahren Höhen zwischen 0,12 – 0,64 m aufwies. Bis zu einem bestimmten Zeitpunkt ihrer Lebensspanne kommen Sandbirken mit dem sehr feuchten bis nassen Milieu auf diesem Standort zurecht. Irgendwann wird jedoch ihre Toleranzgrenze überschritten und sie beginnen abzusterben¹⁷⁸. Zurück bleiben stehende und liegende Totholzbestände, denen junge Sandbirken bei Erreichen eines bestimmten Alters folgen.

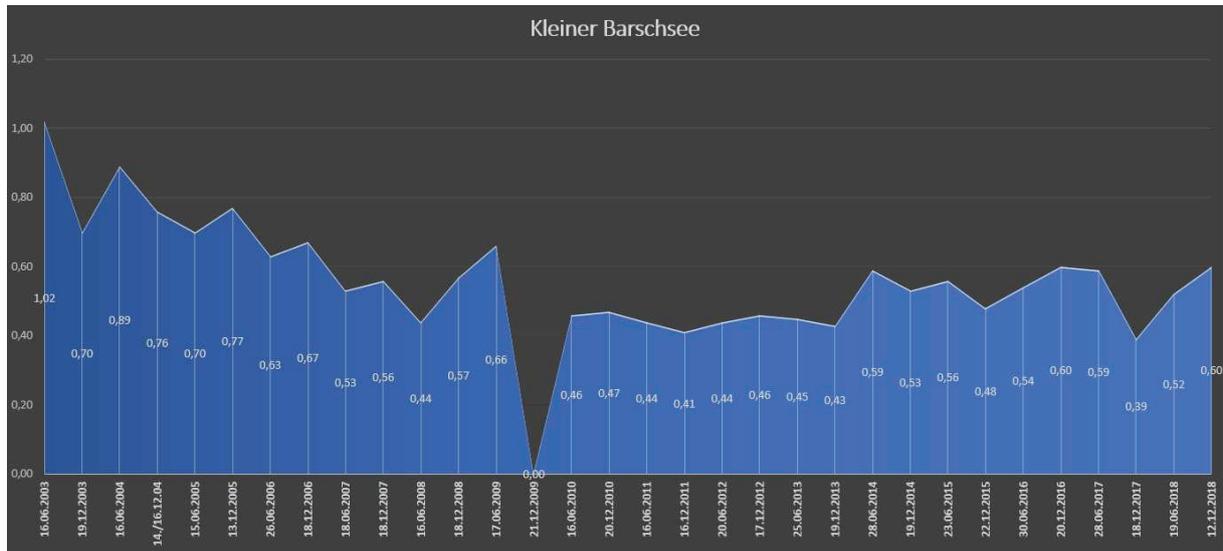
Tabelle 8 Eigene Darstellung, Grundwassermessstellen Daten, Messung erfolgte in Meter, Pegel: GW 75.

Die Grafik der Grundwassermessstelle Nr. 75 zeigt die Grundwasserstände zwischen dem 16.03.2003 bis 12.12.2018. Daten für das Jahr 2019 konnten nicht ausgewertet werden. Daten für das letzte Halbjahr 2009 fehlen ebenfalls, weshalb in der Grafik ein 0,00 - Wert für diesen Zeitraum angezeigt wird.

Anhand dieser Grafik ist zu erkennen, dass die Messwerte der Grundwasserstandtiefen innerhalb der Projektzeit höher lagen als es zu einem späteren Zeitpunkt der Fall war. Von der anfänglichen Spitze mit einem Wert von 1,02 m abgesehen, schwanken die Werte zwischen dem 19.12.2003 bis 13.12.2005 zwischen 0,70 m – 0,87 m. Ab diesem Zeitpunkt begannen die Grundwasserstände stetig höher zu steigen. Die niedrigsten Werte und die damit vorläufig höchsten Grundwasserstände wurden zwischen dem 16.06.2010 und 19.12.2013, sowie noch einmal zum 18.12.2017 erreicht. Höhere Werte als 0,60 m, wurden ab 16.06.2010 bis 12.12.2018 nicht mehr erreicht. Der Durchschnittswert der Grundwasserstandhöhen lag vor dem Ende des EU-LIFE-Projekts bei ca. 0,80 m. Vom 26.06.2006 bis 12.12.2018 lag dieser bei ca. 0,52 m.

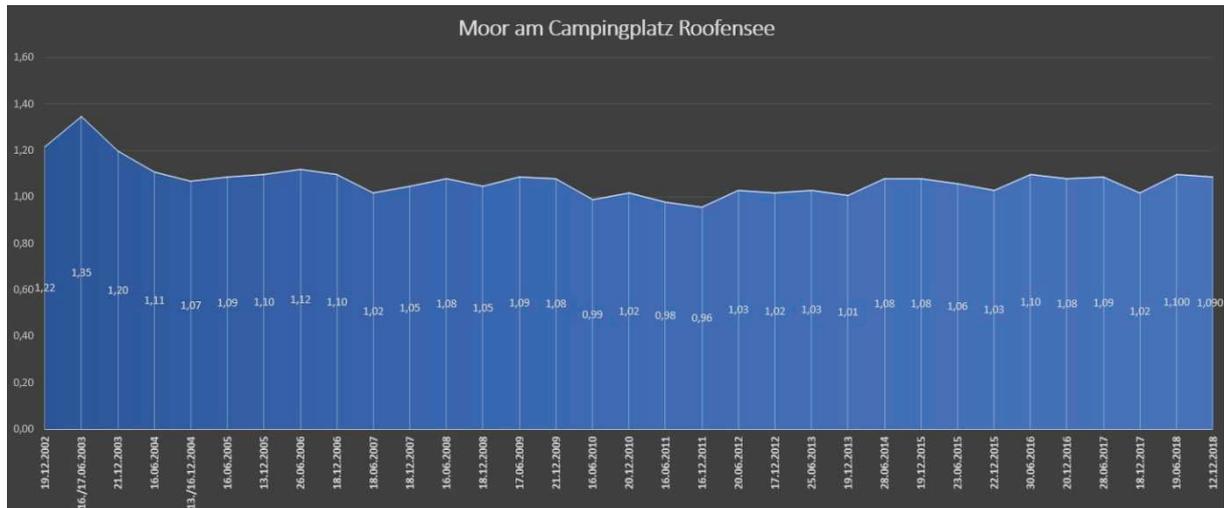
Tabelle 9 Eigene Darstellung, Grundwassermessstellen Daten, Messung erfolgte in Meter, Pegel: GW 04.

Der Pegel GW 04 befindet sich nahe des Moores am Campingplatz. Die Messungen wurden halbjährlich durchgeführt ab dem 19.12.2002 bis 12.12.2018. Daten für das Jahr 2019 konnten nicht ausgewertet werden.

Die Messungen zeigen relativ konstante Schwankungen zwischen den einzelnen Halbjahren. Auffällig ist, dass ein Wert tiefer als 1,10 m seit der Messung am 26.06.2006 nicht mehr erreicht wurde.

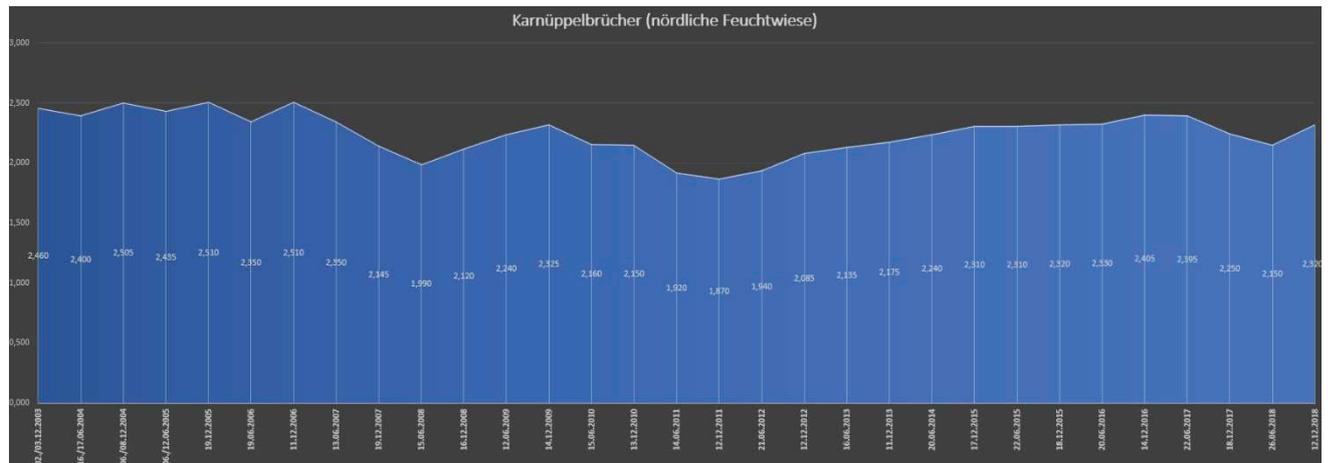
Tabelle 10 Eigene Darstellung, Grundwassermessstellen Daten, Messung erfolgte in Meter, Pegel: GW 43.

Die Grundwassermessstelle GW 43 befindet sich am nördlichen Rand des Moores. Anhand dieser Grafik ist eine Veränderung des Grundwasserspiegels aus der Zeit des Projektes bis zum 12.12.2018 um durchschnittlich 15 cm zu erkennen.

Der Grundwasserspiegel blieb in der Zeit zwischen dem 02./03.12.2003 bis 19.12.2005 mit einer geringen Schwankung von 6 cm bis 10 cm des Grundwasserspiegels relativ konstant. Ab diesem Zeitpunkt begannen die Grundwasserstände höheren Schwankungen zu unterliegen. Zwischen dem 19.12.2005 bis 13.06.2007 betrug diese bereits 16 cm.

Zwischen dem 11.12.2006 bis 20.06.2014 traten anderthalb jährliche Schwankungen von bis zu 52 cm auf.

Vom 17.12.2015 bis 17.12.2018 pendelten sich die Werte auf eine Grundwassertiefe von durchschnittlich 2,30 m ein. In Gegenüberstellung zu den Werten aus den Jahren des Projektes, bis zur Messung am 11.12.2006 vor dem möglichen Greifen der Maßnahmen ab dem Jahr 2007, konnte der Grundwasserspiegel von durchschnittlich 2,45m auf durchschnittlich 2,30 m um 15 cm angehoben werden.
