GEPFLANZT UND VERGESSEN

Diplomarbeit

Neubrandenburg, November 2008

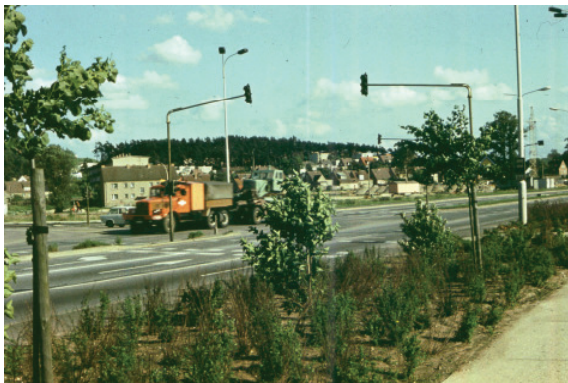
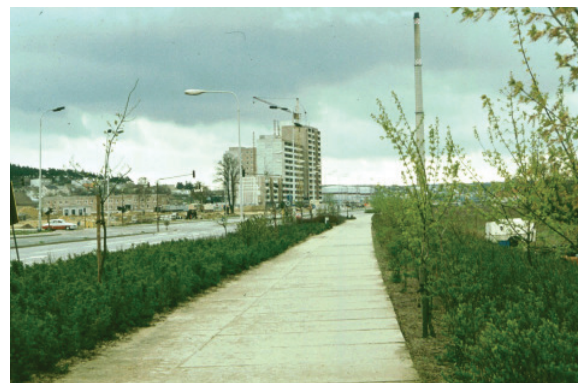
Nach Auswertung von Fotos aus der Zeit kurz nach der Pflanzung, kann davon ausgegangen werden, dass es sich um Pflanzstärken mit einem Stammumfang von etwa 12/14 bis 14/16cm handelte. Die Bäume waren jeweils an einem Pfahl gebunden. Ihre Qualität und der Pflanzschnitt, soweit vorhanden, sind eher als schlecht zu bezeichnen.

Abbildung 22: Pflanzung auf der Westseite der Neustrelitzer Straße (West II) 1981 (oben links)

Abbildung 23: der gleiche Abschnitt mit Blickrichtung Süd im Frühjahr 1982 (oben rechts)

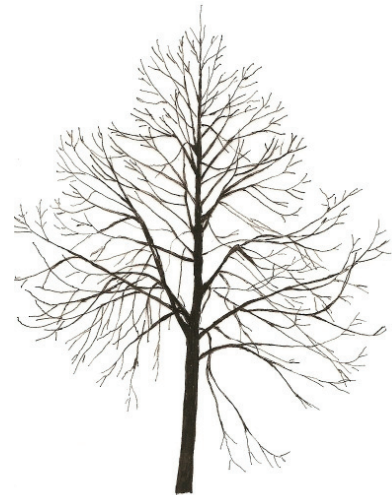
Abbildung 30

Die Leittriebkrone: Der sich nach oben verjüngende Stamm geht in den sich ebenfalls verjüngenden Leittrieb über und bildet mit ihm eine möglichst gerade Hauptachse. Die untergeordneten Seitentriebe verlaufen entlang der Hauptachse und sind hinsichtlich ihrer Stärke und Länge zurückhaltender ausgeprägt. Sie überragen in keinem Fall den Leittrieb. Sie sind die Äste 1. Ordnung, von denen sich wiederum unterordnende Äste der 2. Ordnung und so weiter ausbilden. Dadurch entsteht eine feinastige Krone, was den Leittriebbaum zum Baum mit idealer Kronenform macht. Nach den „Gütebestimmungen für Baumschulpflanzen“ ist diese Baumform der ideale Straßen- beziehungsweise Alleebaum.

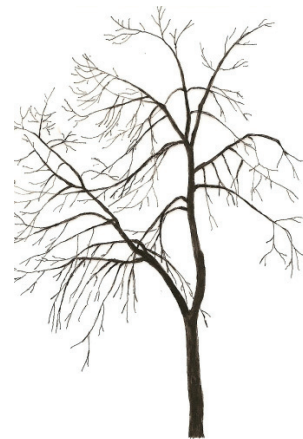
Abbildung 31

Die Grobastnebenkrone: Der sich verjüngende Stamm geht in eine zwei- oder mehrteilige Krone über. Ein Leittrieb ist in dieser Kronenform klar erkennbar. Dieser wird aber durch einen oder mehrere Grobäste, die in den meisten Fällen aus den unteren Garnierungen der Nebenäste gebildet werden, stark bedrängt. Er überragt den Leittrieb zwar nicht, bringt ihn aber häufig aus dem Lot. Somit ist kein nahtloser Übergang zwischen Stamm und Krone mehr vorhanden. Dieser asymmetrische Kronentyp entsteht aus falschem oder fehlendem Pflanzschnitt beziehungsweise unterlassener oder einseitiger Aufastung.

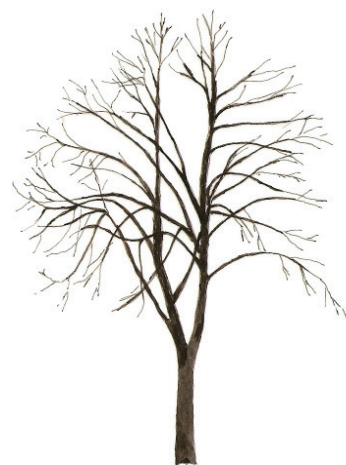
Abbildung 32

Die Zwille: Bei der Zwille handelt es sich um zwei etwa gleich stark ausgebildete Stammverlängerungen, die aus einem Punkt erwachsen und sich gegenseitig aus der Mittelachse des Hauptstammes verdrängen. Die gegenüber stehenden Innenseiten der meist gleich hohen Stämme sind in der Regel schwächer beastet als die Außenseite der Krone. Somit ist der Kronenmantel grobastiger, während im Zentrum der Krone ein „Loch“ entstehen kann. Die Zwille entsteht, wie die Grobastnebenkrone, wegen falschen oder fehlenden Pflanzschnitts beziehungsweise unterlassener und einseitiger Aufastung. Somit kann die Grobastnebenkrone als Zwischenstation zur Entwicklung der Zwille betrachtet werden.

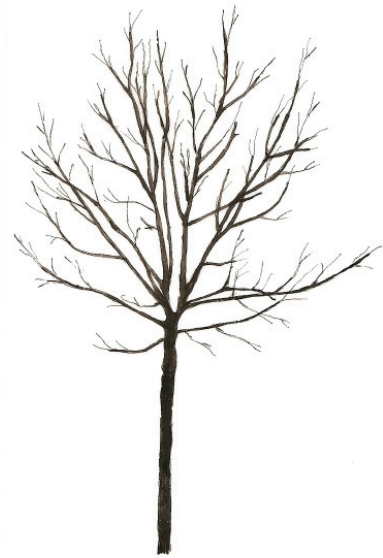
Abbildung 33

Die Quirlkrone: Bei dieser Kronenform konkurrieren mindestens zwei etwa gleich starke und annähernd gleich hohe Seitentriebe mit dem Haupttrieb. Durch die zunehmende Beschattung und Bedrängung des Leittriebes durch seine Konkurrenten wird dieser immer mehr benachteiligt. Dies führt über kurz oder lang zu seiner Verdrängung aus der Mitte oder zu seinem Absterben. Somit bildet sich zwischen den einzelnen Trieben des Quirls ein „Loch“. Jene Entwicklung bedeutet gleichzeitig eine neue Kronenform, die Trichterkrone. Die Quirlkrone ist damit ebenso wie die Grobastnebenkrone eine Zwischenstation.

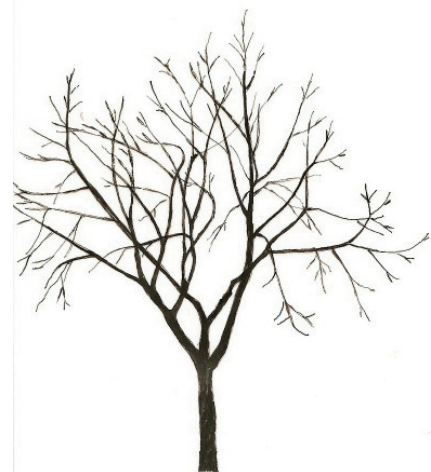
Abbildung 34

Die Trichterkrone: Hierbei handelt es sich um eine Vervielfachung der Zwillie. Die Trichterkrone ist eine Weiterentwicklung der Quirlkrone, sie kann sich aber unter Umständen auch aus der Grobastnebenkrone entwickeln. Das zeigt sich darin, dass einige Trichterkronen noch einen aus der Hauptachse verdrängten Leittrieb beziehungsweise dominanten Stämmeling besitzen. Es erstrecken sich mindestens drei Stämmlinge aus einem Punkt oder auch mehreren Punkten dicht aufeinander folgend am Stamm. Die Stämmlinge können unterschiedlich stark ausgebildet sein. In den meisten Fällen sind jedoch etwa gleich starke Stämmlinge zu beobachten. Durch die Vielzahl der Stämmlinge, die sich gegenseitig aus der Mitte der Krone verdrängen, entsteht in ihr ein trichterförmiges

„Loch“. Auch diese Kronenform ist durch ein grobes Astgerüst gekennzeichnet und ist durch fehlenden oder falschen Pflanzschnitt sowie nicht vorhandenen Aufastung und Kronenerziehung gekennzeichnet. Insgesamt erinnert diese Kronenform eher an einen Obstbaum.

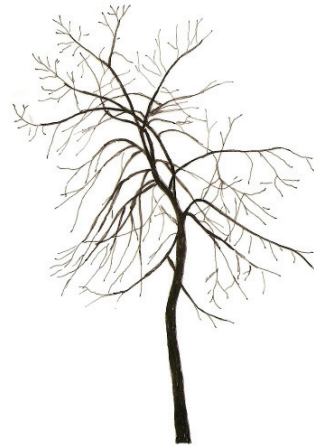
Abbildung 35

Die schlechte Baumschulware: Ein Leittrieb ist in dieser Kronenform zwar erkennbar, aber im Sinne einer Leittriebkrone straff aufwärts wachsend nicht ausgeprägt. Der sich in der Spitze verlierende Leittrieb verlässt am Kronenansatz beziehungsweise schon am Stamm seine gerade Hauptachse. Ein oder mehrere meist gleich starke Seitenäste konkurrieren mit dem in der Regel in der Spitze überhängenden Leittrieb. In diesem Fall handelt es sich um eine mangelhaft erzeugte Baumschulware und somit um einen Sonderfall. Ein Pflanzschnitt ist hier erschwert durchzuführen und wird deshalb möglicherweise gleich ganz unterlassen.
