**Dokumentation und Bewertung
des historischen Gutsparks zu Noer**

**Master-Thesis
Dipl.-Ing. Dirk Schmitz**

Eingereicht am: 21. Juli 2010

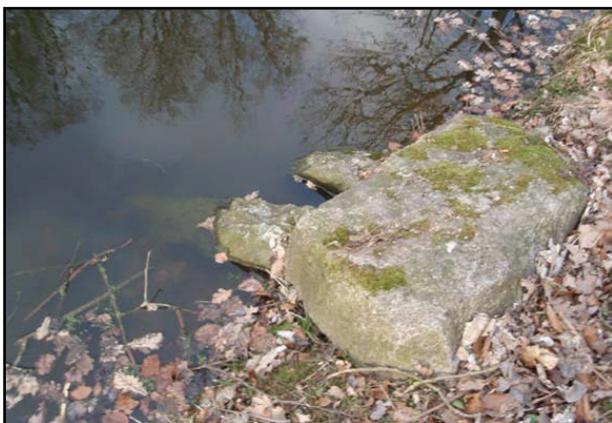
Abb. 9 Trockener Zulauf im Süden des Teiches
(Eigene Aufnahme, März 2010)

Grundwasser sowie Niederschlägen gespeist. Im Rahmen der Vermessung ist im Dezember 2008 ein Wasserhorizont von 27,2m ü. NN. gemessen worden. Ein Hinweis auf einen weiteren, ehemals vorhandenen Teich bzw. Graben befindet sich im südlichen Bereich der Zufahrt. Ein verlandeter Zulauf mündet unterhalb der Straße in den Teich (Abb. 9).

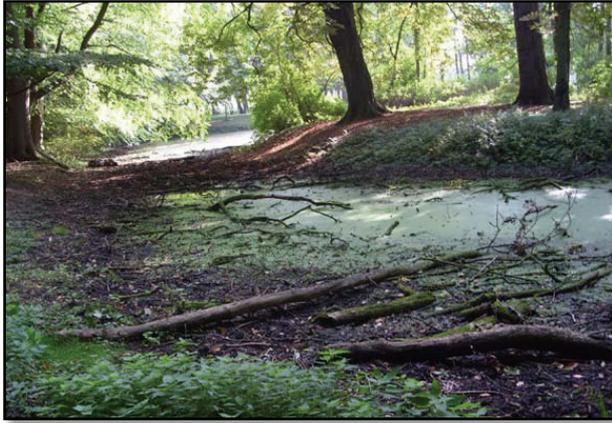
Abb. 11 Blick über den Teich zur Einfahrt (Eigene Aufnahme, September 2008)

Laut der Aussage von Frau Hamprecht (2009) verlandet der Teich in den letzten Jahren immer stärker. Als eine Ursache hierfür können die Niederschlagsmengen im Sommer angesehen werden. Ein weiterer Grund für die zunehmende Verlandung des Teiches, ist die starke Eutrophierung des Gewässers durch die angrenzenden Vegetationsflächen (Abb. 11). Der jährliche Laub- und

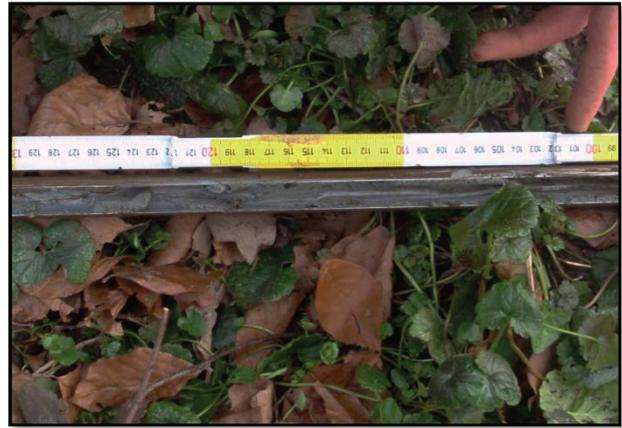
Südlich der Einfahrt bestehen heute keine Wasserflächen mehr, aber in allen bekannten Plänen und Kartenwerken von 1780 bis 1879 sind welche dargestellt. Im preußischen Messtischblatt von 1879 ist südlich der Einfahrt ein kleinerer Teich mit angrenzendem Gebäude eingezeichnet. Auf Höhe der *Alnus glutinosa* im Plan Nr. 83 ist ein markantes Gefälle sichtbar, dass sich bis zu einigen Findlingen erstreckt. Vermutlich waren diese Findlinge einst die Einfassung eines Gewässers, dass schon in der Skizze von 1780 bzw. im Plan von 1802 dargestellt ist. Auf Grund dieser Annahme ist im März 2010 eine Bodensondierung (B1) bis auf 2m Tiefe erfolgt. Das Ergebnis der Untersuchung ist eine in 90cm Tiefe ausgeprägt Tonschicht mit einem geringen Sandanteil (Abb. 12). Die Schicht

geht über die Tiefe der Sondierung hinaus, daher konnte die genaue Mächtigkeit nicht bestimmt werden. In der Bodenprobe waren zudem im Bereich von 0,35cm bis 0,80cm Backsteinreste vorzufinden, die darauf hinweisen, dass an dieser Stelle zu einem späteren Zeitpunkt ein Gebäude gestanden haben könnte oder dass der Teich beispielsweise nach dem Brand im Jahre 1933 mit Bauschutt verfüllt wurde. Im

Abb. 12 Bodensondierung mit ausgeprägter Tonschicht (Austinat, S., März 2010)

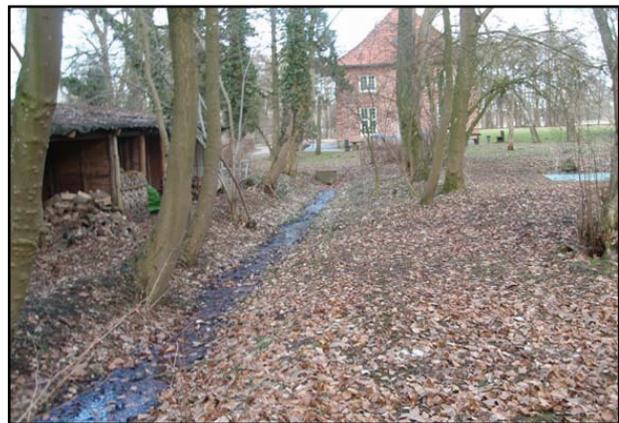
An den heutigen Hauptgebäuden der Gutsanlage sind nur im Umfeld des Marstalls weitere Wasserflächen vorhanden. Im westlichen Bereich des Marstalls sind ein Graben und ein Regenauffangbecken zu finden. Der Graben beginnt am Querweg und erstreckt sich bis kurz vor den Giebel des Marstalls. Der erste Grabenabschnitt ist bis zum südlichen Nebenweg so gut wie verlandet, der zweite Abschnitt bis zum Marstall befindet sich in einem wesentlich besseren Zustand (Abb. 13).

Abb. 13 Grabenabschnitt westlich des Marstalls (Eigene Aufnahme, März 2010)

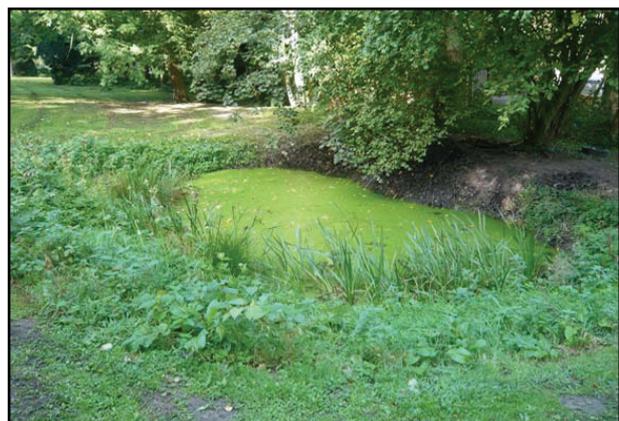
Am Marstall ist ein kleinerer Teich bzw. ein Regenauffangbecken angelegt worden (Abb. 14). Am Becken nur ein Wassereinlauf zu erkennen, scheinbar besteht kein weiterer Ablauf für anfallendes Wasser. In ausgedehnten Sommerperioden nimmt das Wasserbecken den

Abb. 14 Regenauffangbecken (Eigene Aufnahme, September 2008)

Charakter eines im Verlanden begriffenen Sumpfes an. Eine direkte Bepflanzung bzw. Randbepflanzungen ist nicht vorhanden. Eine Bepflanzung würde das Becken nicht nur ökologisch sondern auch optisch aufbessern, zumal im Sommer oftmals an der Gibelseite des Marstalles gegrillt wird.

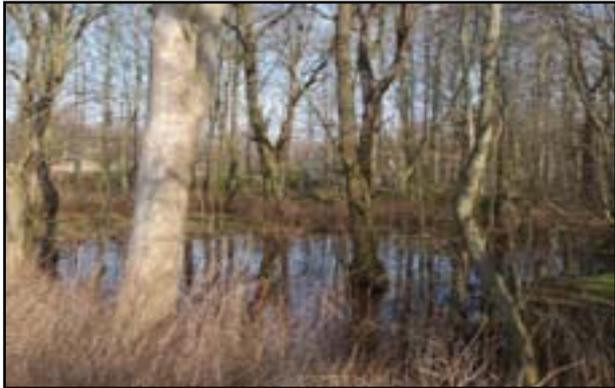
Abb. 15 Wasserfläche im westlichen Bereich des Gutsparks (Eigene Aufnahme, März 2010)

periodisch größere Wasserflächen erkennbar (Abb. 15), die keinen Ablauf vorweisen und daher vielleicht ehemals Anschluss zum Graben am Marstall hatten.

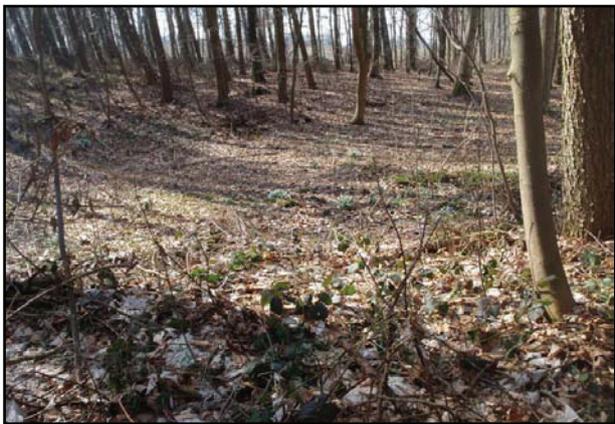
Abb. 16 Senke im Waldbereich (Eigene Aufnahme, März 2010)

Der nördliche Waldbereich wird hingegen von einem funktionierenden Grabensystem durchzogen, wodurch überschüssiges Wasser in die Ostsee abgeleitet wird. Der Graben beginnt in einem ehemaligen Quellbereich in einer Höhe von ca. 28,4m ü. NN, kreuzt zwei Feldwege und kurz bevor das Kleingewässer den Parkbereich verlässt staut es sich in einer kleinen Senke (Abb. 16).

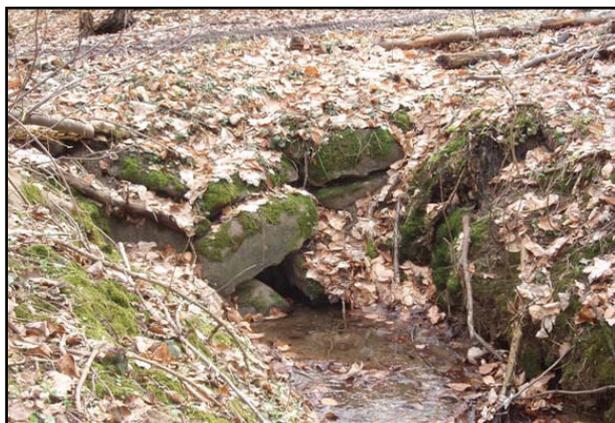
Abb. 17 Historische Brücke aus Findlingen (Eigene Aufnahme, Oktober 2009)

Von hier aus verläuft das Wasser durch einen weiteren Graben den heutigen Gartendenkmalpflegebereich. Der Grabenverlauf außerhalb des heutigen Gutsgeländes wird nach wenigen Metern von einer historischen Brücke aus Findlingen unterbrochen (Abb. 17). Diese Brücke kann als Indiz dafür gewertet werden, dass sich der extensive Landschaftspark bis hierher erstreckte. Der Bach verlässt den Graben nicht mehr, bis er wenige Kilometer weiter in die Ostsee mündet (Abb. 18).

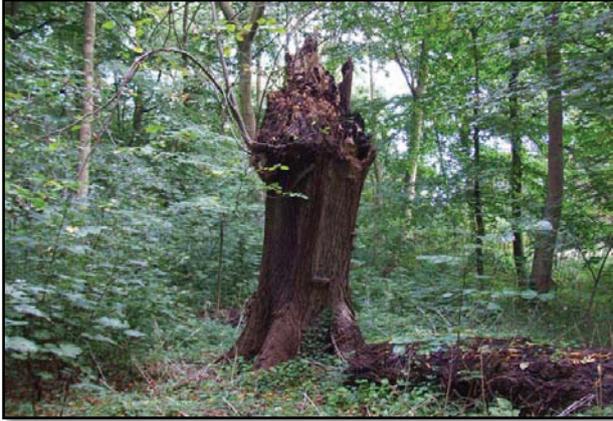
Abb. 42 Baumfragment einer barocken *Tilia vulgaris*
(Eigene Aufnahme, September 2008)

verlief und in einem Quadrat in der Nähe der vormaligen Landstraße endete. Von diesen Alleen sind heute nur noch wenige *Tilia* im Gelände existent, oftmals sind nur noch Stockausschläge und Baumfragmente vorhanden (Abb. 42). Zudem befinden sich heute alle noch existierende Bäume der Alleen in waldartigen Bereichen.

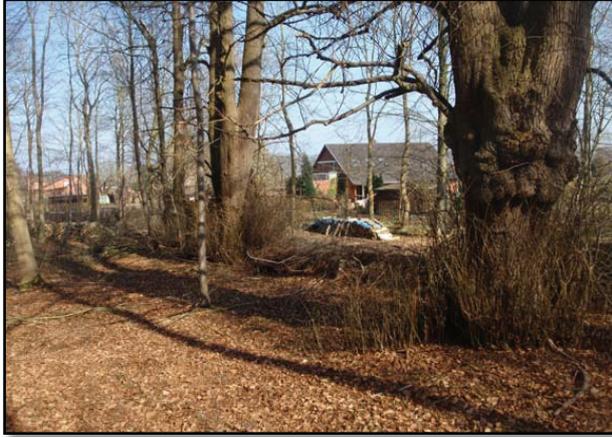
Abb. 44 Erhaltene Bäume der erweiterten Allee (Eigene Aufnahme, März 2010)

Mode kam. Der vermutete Eiskeller in der Nähe des Gärtnerhauses ist nicht mehr in der „*Charte*“ eingetragen. Die Allee vom Nutzgarten aus in Richtung Hegenwohld ist zur Ostsee hin verlängert worden; und etwa ab dem Waldbereich wurde eine dritte und vierte Reihe angelegt. Heute sind in diesem Bereich noch vier Altbäume sowie sieben aufgewachsene Stockausschläge bzw. Stümpfe erkennbar (Abb. 44).

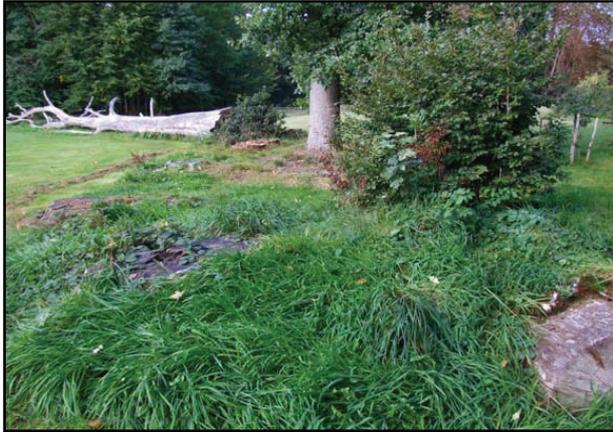
Abb. 46 Ehemaliger Clump in der Nähe des Gutshauses (Eigene Aufnahme, Oktober 2008)

Joseph Ramée, der um 1800 die norddeutsche Gartenkunst revolutionierte. Bei einem Clump, der sich im näheren Umfeld des Herrenhauses befand, war es möglich, die Jahresringe eines Baumstumpfen zu zählen. Dies ergab, dass der Baum etwa 150 Jahre alt geworden war (Abb. 46). Somit kann angenommen werden, dass die Umgestaltung des Parks stattgefunden hat, noch bevor der Prinz ins Exil musste. Ein

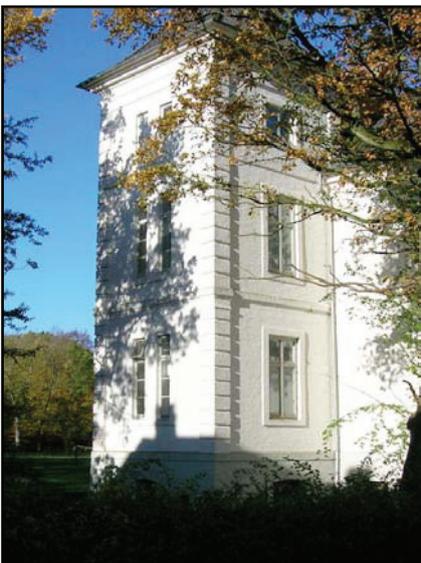
Die letzte bekannte Veränderung am Gutshaus fand im Jahr 1919 im Auftrag von Gräfin Carmelita Louise Henriette Laila von Noer statt, die den Bau der beiden Türme an den Flanken des Herrenhauses (Abb. 58) sowie die Umgestaltung des Eingangs mit Balkon veranlasste.

Abb. 58 Südturm des Herrenhauses (Eigene Aufnahme, Oktober 2009)

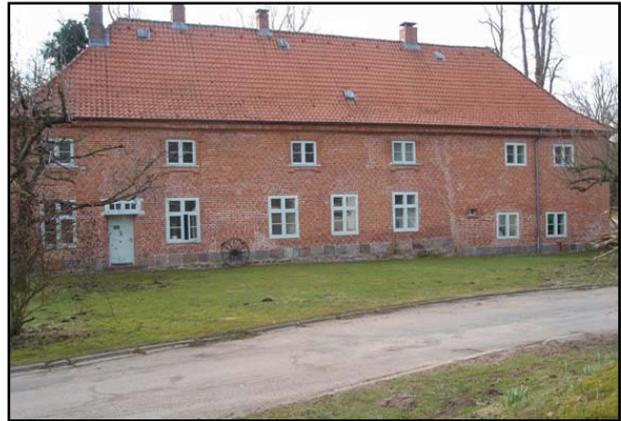
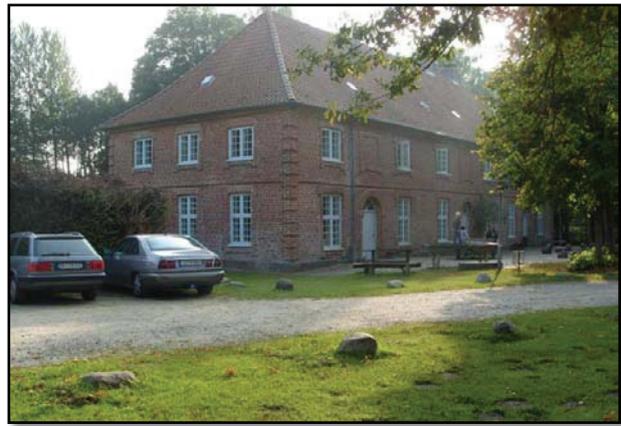
Vermutlich wurde das Inspektorenhaus und der Marstall gleichzeitig mit dem Herrenhaus errichtet. Beide Gebäude sind zweigeschossig, aus Backstein und jeweils mit einem Walmdach versehen (Abb. 59 / 60). Das Inspektorenhaus hat eine Länge von 30,20m und eine Breite von 8,75m, allerdings ist das Gebäude im Katasterplan des Landesdenkmalamtes Schleswig-Holstein mit einer Länge von ca. 40m eingetragen. Ob es

Abb. 59 Rückseite Inspektorenhauses (Eigene Aufnahme, März 2010)

Abb. 60 Seitenansicht Marstall (Eigene Aufnahme, September 2008)

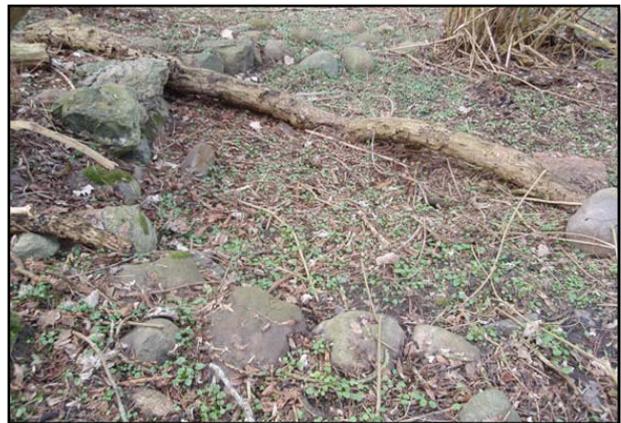
Am vermuteten Standort des ehemaligen Gärtnerhauses, sind nach der Skizze um 1780 weitere zwei Baukörper vorhanden. Heute sind ebenfalls noch zwei Einrichtungen erkennbar. Eine davon ist der ehemalige Eiskeller sowie eine Betonmauer. Momentan ist der Eiskeller nur noch oberflächlich durch einen gemauerten Kreis aus Findlingen mit einem messbaren Durchmesser von 3,50m erkennbar (Abb. 61).

Eine Bodensondierung, im März 2010, bis in 2m Tiefe ergab im oberen Viertel Mutterboden und anschließend ein Gemisch zu gleichen Teilen aus Sand sowie Ton bestehend. Wie tief der Eiskeller genau war und wann er aufgegeben worden

Abb. 61 Vermuteter Eiskeller (Eigene Aufnahme, März 2010)

ist, konnte nicht herausgefunden werden. Sicher ist nur, dass er bereits in der Karte von 1802 nicht mehr eingezeichnet ist und in der Auflistung von 1790 nicht erwähnt wird. Für eine Wiederherstellung des Eiskellers müssten weitere Untersuchungen erfolgen. Grundsätzlich besteht die Empfehlung, dass sich die Landesarchäologie noch einmal mit dem Fundament beschäftigt.

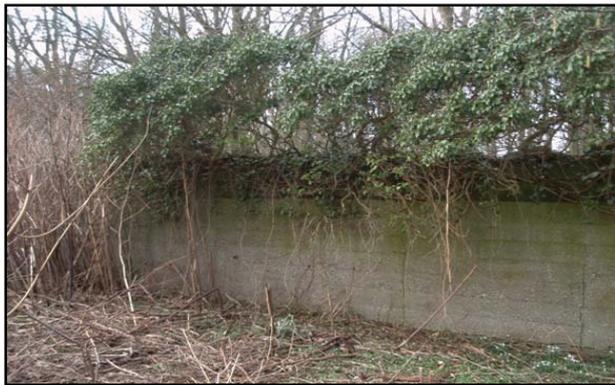
Abb. 62 Betonmauer mit Hedera helix bewuchs (Eigene Aufnahme, März 2010)

Bei dem anderen Baukörper, ehemals als verglastes Mistbeet geführt, befindet sich gegenwärtig eine Betonmauer, die 11m lang, 0,5m breit und 2,5m hoch ist. Vermutlich ist diese Mauer in der ersten Hälfte des 20. Jahrhunderts errichtet worden. Durch die Ausrichtung nach Süden könnte sie dazu gedient haben *Vitis* oder andere wärmebedürftige Pflanzen anzuziehen. Gegenwärtig ist das Mauerwerk nach Süden hin mit einem ca. 3m dichten Bestand aus *Fallopia japonica* sowie einer älteren Anpflanzung von *Hedera helix* bewachsen (Abb. 62).

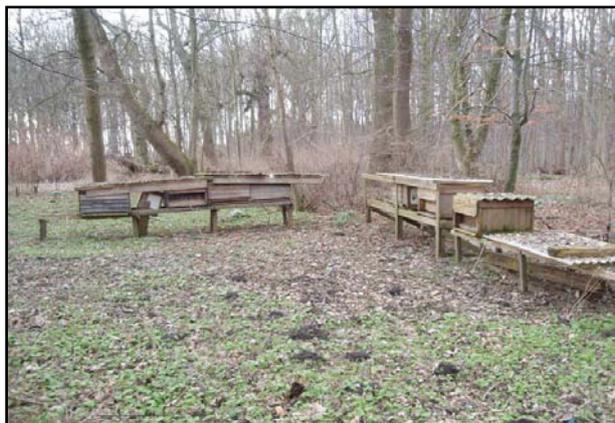
Abb. 63 Verfallene Bienenzucht (Austinat, S., März 2010)

Etwa 5m nördlich der Mauer befindet sich eine verfallene Bienenzucht (Abb. 63). Es ist wahrscheinlich, dass *Fallopia japonica* angepflanzt wurde, um als Bienenweide zu dienen. Angesichts des Bienensterbens,

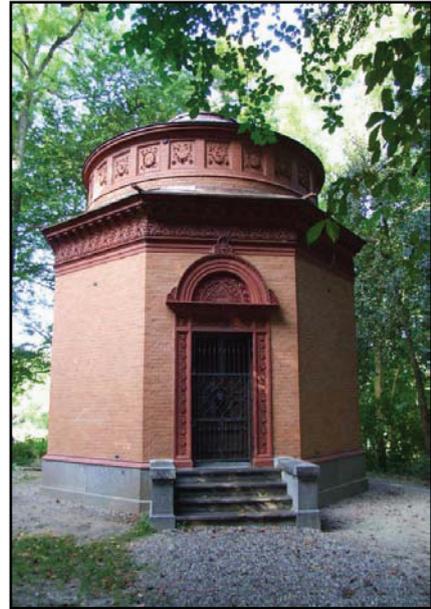
Abb. 65 Mausoleum (Eigene Aufnahme, September 2008)

einzigste Vorgabe wählte der Verwalter den Standort der Erbbegräbnisstätte aus. Demnach sollte das Mausoleum an einer Weggabelung, basierend auf dem Plan von 1840 im Norden des Gutshauses, errichtet werden. Moldenscharchts Aufgabe bestand nun darin, Vorschläge zum Grundriss und für die beiden Säрге zu erarbeiten. Moldenscharcht entwarf einen etwa 40m² großen, oktogonalen Kuppelbau aus gelben Ziegeln mit roten Terrakottafliesen im Stil der italienischen Renaissance, dieser Entwurf ist kurze Zeit später umgesetzt worden (Abb. 64).

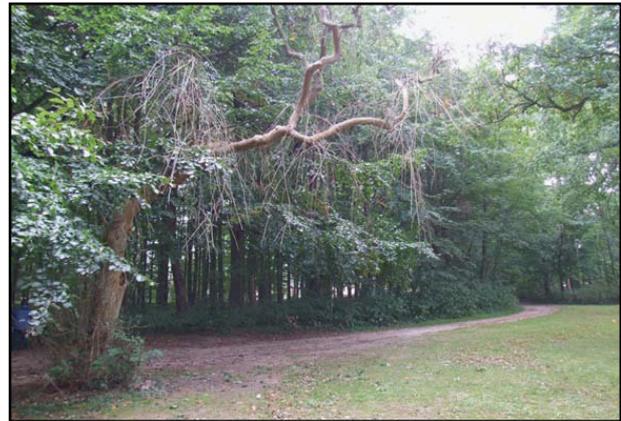
den Rahmen sollten dunkle immergrüne Gehölze, etwa *Abies* oder *Picea* bilden.⁵⁷ Auf alten Fotos ist die Umsetzung der Pläne festgehalten, allerdings ist gegenwärtig nichts mehr davon vorhanden. Letztes Zeugnis dieses sepulkralen Charakters des Ortes war bis 2008 eine *Fraxinus excelsior* 'Pendula', die vermutlich durch das Eschtriebsterben schon sehr geschwächt war (Abb. 64). Im Frühjahr 2009 ist sie im Rahmen von Fällarbeiten beseitigt worden, so dass heute nur noch Stockausschläge des Baumes vorhanden sind. Am Weg zwischen Herrenhaus und Mausoleum befinden sich auf der rechten Seite noch vier *Pseudotsuga menziesii*, die vermutlich in Verbindung zum Mausoleum stehen. Anzumerken ist, dass nach einem Sturmschaden, dass Mausoleum 2009 renoviert wurde und daher im guten Zustand befindet. Aus Sicht des Denkmalschutzes wäre eine neuerliche Bepflanzung der Umgebung, nach alten Plänen wünschenswert.

Abb. 64 *Fraxinus excelsior* 'Pendula' (Eigene Aufnahme, September 2008)

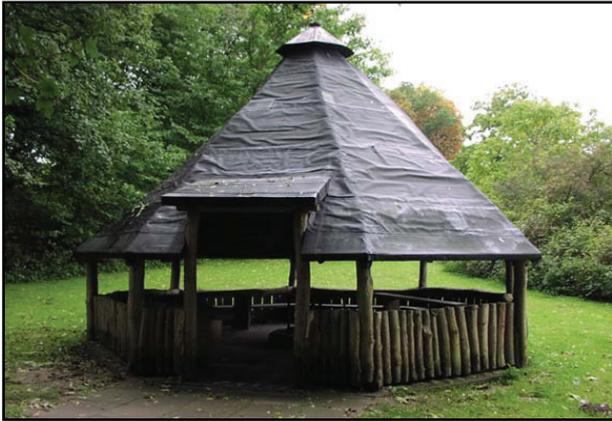
Abb. 66 Grillhütte (Eigene Aufnahme, Oktober 2009)

und etwa 40m² Fläche aufweist (Abb. 66). Aussagen bezüglich der Nutzungshäufigkeit bzw. Frequentierung der Grillhütte können nicht gemacht werden. Zum Zeitpunkt der mehrfach durchgeführten Exkursion und Begehungen der Hochschule Neubrandenburg konnte allerdings nie eine Nutzung festgestellt werden. Zu bemängeln ist, dass sich kein Stromanschluss sowie Lampen im Innen- oder Außenbereich der Hütte vorzufinden sind.

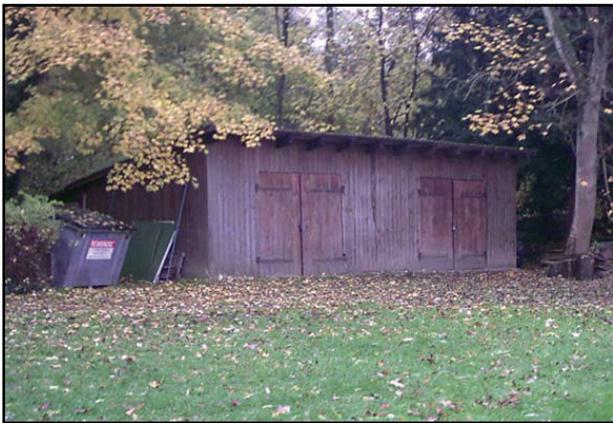
Abb. 67 Schuppen umgeben von Gehölzen (Eigene Aufnahme, September 2008)

Im direkten Umfeld des Herrenhauses ist ein Schuppen mit beiderseitigen Abstellflächen vorhanden, der wahrscheinlich erst in jüngerer Zeit errichtet wurde. Dieser wird als Abstellraum für Gartengeräte genutzt, zudem hat sich der Hausmeister hier eine kleine Werkstatt eingerichtet. Durch die angrenzenden Bäume und Sträucher fällt der Schuppen kaum auf (Abb. 67).

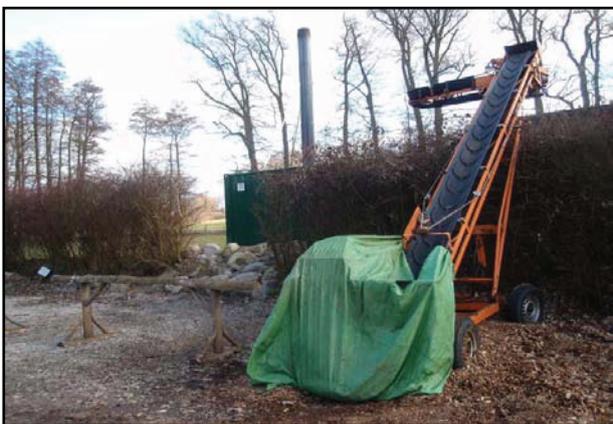
Im Jahr 2009 bekam die Jugend- und Begegnungsstätte eine neue Heizungsanlage in Form eines Pelletsheizcontainers. Aufgestellt wurde die Anlage etwa 8,5 Meter von der östlichen Giebelseite des Marstalles entfernt auf die Wiese. Dieser Standort ist aus mehreren Gründen

Abb. 68 Pelletsheizcontainer vom Vorplatz aus (Eigene Aufnahme, Oktober 2009)

sehr ungünstig gewählt worden. Bei Betrieb der Anlage und gleichzeitigen Luftströmungen in Richtung Norden, kommt es dazu, dass niedrige Qualmwolken direkt über den Vorplatz des Herrenhauses ziehen, was für Gäste und Besucher des Gutes unangenehm ist. Bei der Verlegung der Heizungsleitung wurde die schön gewachsene *Berberis thunbergii* 'Atropurpurea' - Hecke durchbrochen und

eine Lücke in den Bestand gerissen. Es ist versäumt worden eine Ersatzpflanzung vorzunehmen (Abb. 68). Weiterhin Problematisch ist, dass zum Befüllen des Containers mit Holzpellets eine automatische Einrichtung benötigt wird, die sich auf den wenigen vorhandenen Parkplätzen des Vorplatzes befindet. Zudem müssen weitere Stellplätze frei gehalten werden damit das Füllfahrzeug an das Förderband kommt, was die Situation zusätzlich verschlimmert. Positiv anzumerken ist das auf der Südseite eine Bepflanzung mit *Carpinus betulus* besteht (Abb. 69).

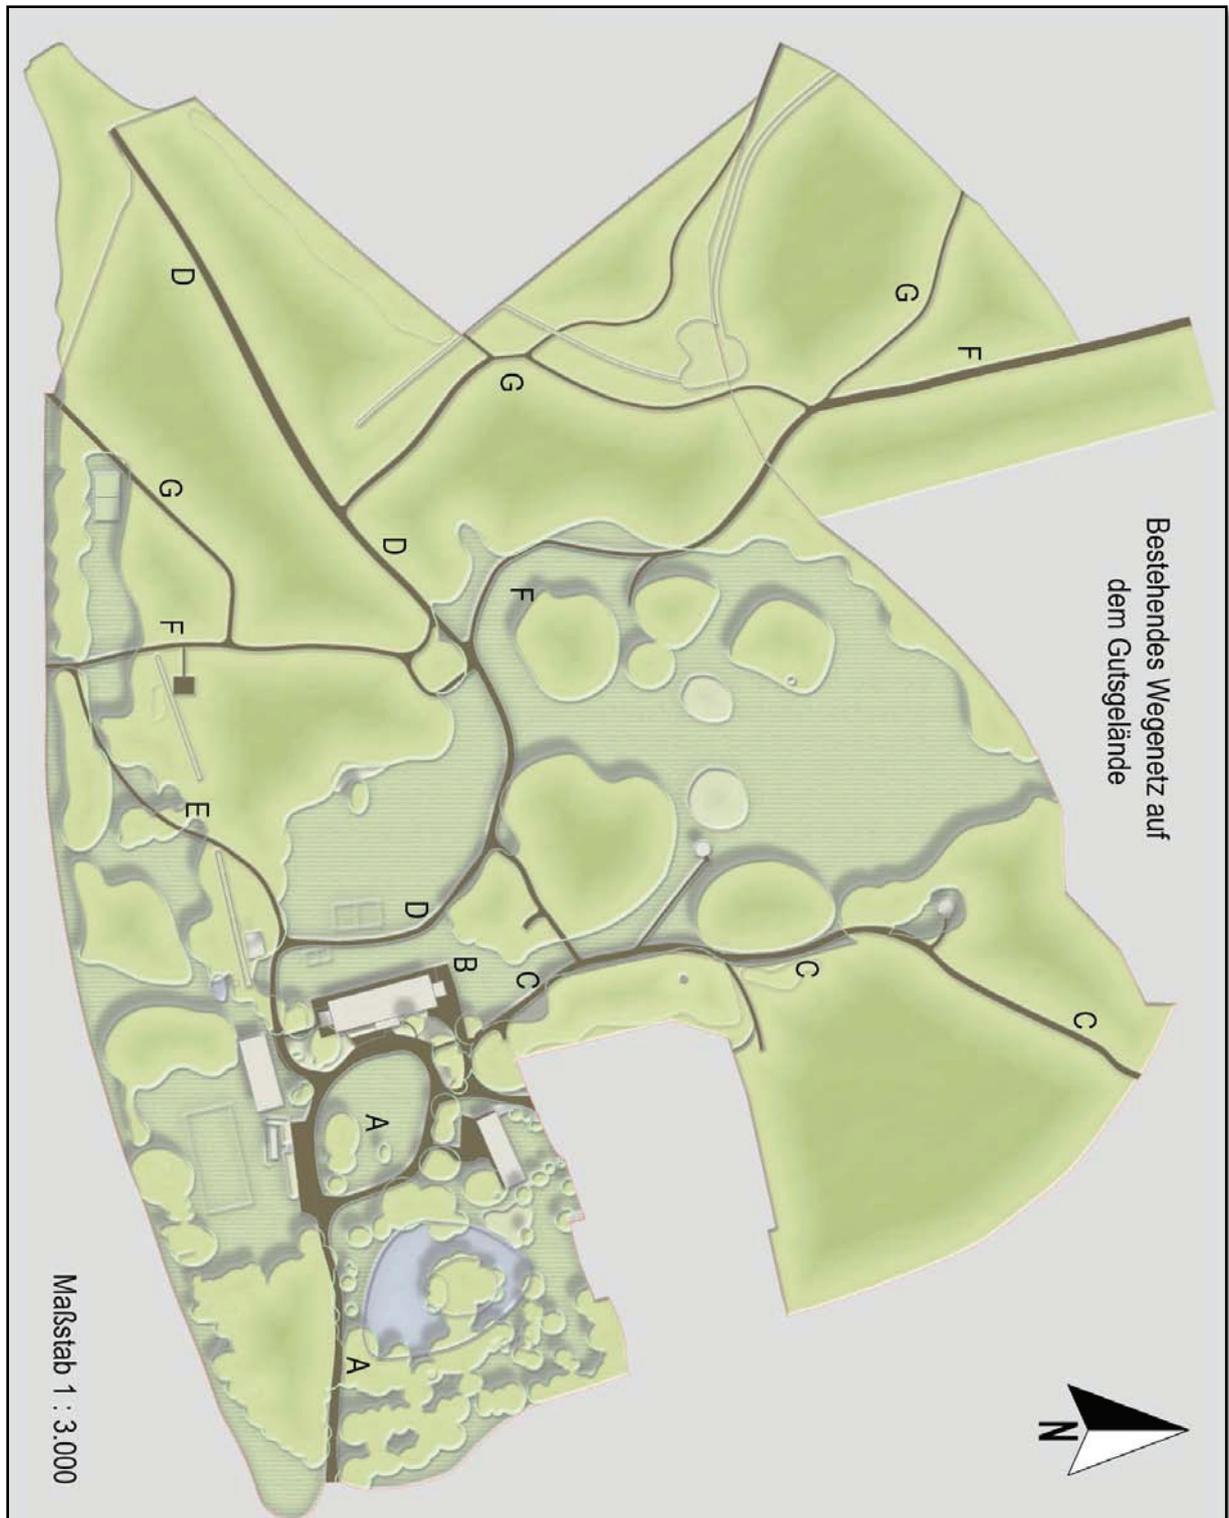
- (A) Hupterschließung von der Straße *Zum Hegenwohld* zum Herrenhaus hin, mit dem angrenzenden Rondell.
- (B) Nebenerschließung mit kleinem Vorplatz am Nordturm des Herrenhauses
- (C) Hauptweg im Norden, von der Nebenerschließung aus übers Mausoleum, anknüpfend an die Straße *Zum Hegenwohld*
- (D) Hauptweg des Landschaftsparks, von Osten nach Westen
- (E) Nebenweg im Süden, vom Schuppen aus bis zu einem Gatter an der *Bäderstraße*
- (F) Querweg durch das Parkgelände, von der *Bäderstraße* im Süden bis zum Ende des ehemaligen Gutsgeländes im Norden sowie weiter bis zur Ostseeküste
- (G) Kleinere Nebenwege im westlichen Waldbereich
- (H) Nicht mehr sichtbare Wege, nach dem Plan von 1840 und verschiedenen Aufzeichnungen (Siehe Anhang 2)

Abb. 70 Bestehendes Wegenetz auf dem Gutsgelände (Erstellung Juli 2010)

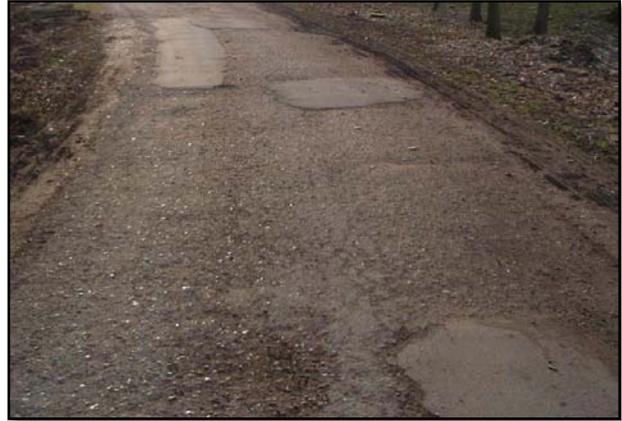
(A) Die Einfahrt mit dem angeschlossenen Wendekreis vor dem Gutshaus ist zentraler Mittelpunkt des Wegenetzes auf dem gesamten Gelände. Von dort aus sind alle weiteren Wege des Gutes erreichbar. Von der Dorfstraße bis zum Rondell ist die Straße rund 110m lang, 3m breit und mit einer bituminösen Decke versehen. Allerdings befindet sich die Straße im schlechten Zustand. Die zahlreichen Schlaglöcher wurden schlecht repariert (Abb. 71).

Abb. 71 Ausschnitt der Einfahrt (Eigene Aufnahme, März 2010)

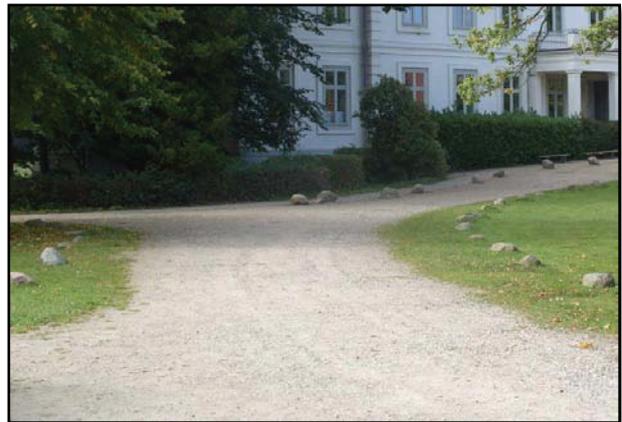
Das Rondell besteht aus einer Schotterdecke, die sich im Laufe der Jahre durch das Befahren mit PKWs und Bussen stark verdichtet hat. Der Wendekreis besitzt in etwa einen Umfang von 150m mit einer durchschnittlichen Breite von 4m. Zur inneren Wiesenfläche und zu den Gebäuden wird die Fahrbahn mit kleineren etwa 50cm³ großen Findlingen abgrenzt (Abb. 72).

Abb. 72 Abschnitt des Rondells (Eigene Aufnahme, September 2008)

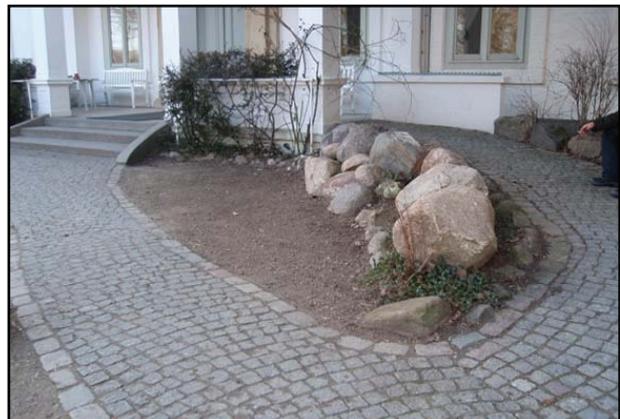
Direkt im angrenzenden Bereich der drei Hauptgebäude sind die Gehwege mit Granitsteinpflaster (Abb. 73) gestaltet worden. Dieses Material scheint für einen historischen Gutshof optimal gewählt. Allerdings sind rechts und links des Eingangsportales die Pflanzflächen zwischen Weg und Herrenhaus aufgegeben und dem Fußgängerbereich

Abb. 73 Fußgängerbereich rechts des Eingangsportales (Eigene Aufnahme, Oktober 2009)

zugeschlagen worden. Um der Wichtigkeit des Eingangsportales gerecht zu werden, sollte versucht werden, die noch vorhandene Bepflanzung auszuweiten und zu ergänzen.

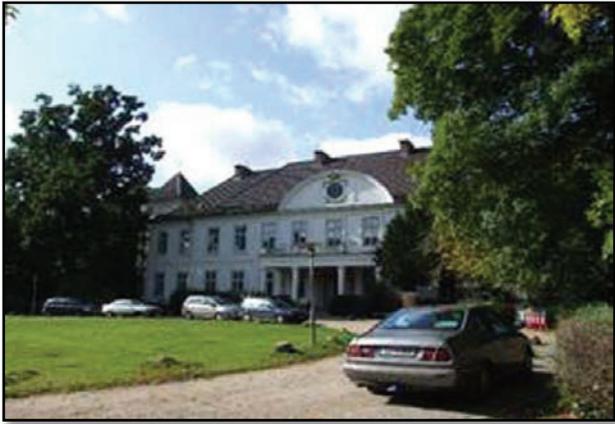
Vor dem Giebel des Marstalles und südlich des Inspektorenhauses befinden sich 13 Stellplätze für PKWs. Diese Anzahl erscheint nicht als ausreichend, da bei verschiedenen Veranstaltung in den Gutsgebäuden zu beobachten war, dass die PKWs direkt im

Abb. 74 Parkende PKWs im Wendekreis (Eigene Aufnahme, September 2008)

Wendekreis abgestellt werden (Abb. 74). Fußgänger werden hierdurch gezwungen zwischen den parkenden Fahrzeugen zu gehen. Diesbezüglich erscheint es erforderlich in anderen Bereichen des Geländes zusätzliche Parkmöglichkeiten anzulegen. Denkbar im Bereich des ehemaligen Küchen- bzw. Nutzgartens, damit könnte man auch eine der beiden einst vorhanden Zufahrten wieder einer Nutzung zu führen.

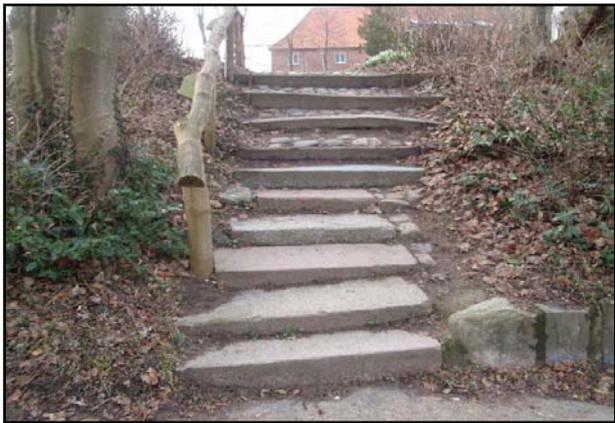
Abb. 75 Historische Treppe (Eigene Aufnahme, Dezember 2008)

Nordturm ist der Weg rund 75m lang und wird hauptsächlich für den An- und Abtransport von Waren genutzt. Der Weg besitzt insgesamt zwei Verbindungen mit dem Rondell, einmal einen geteerten Abschnitt für PKWs. Ein weiterer Weg für Fußgänger, bestehend aus einer Treppe die 4,50m lang und 1,30m breit ist. Vermutlich wurde der Aufstieg bereits im 19. Jahrhundert aus Granitplatten bzw. Findlingen errichtet (Abb. 75).

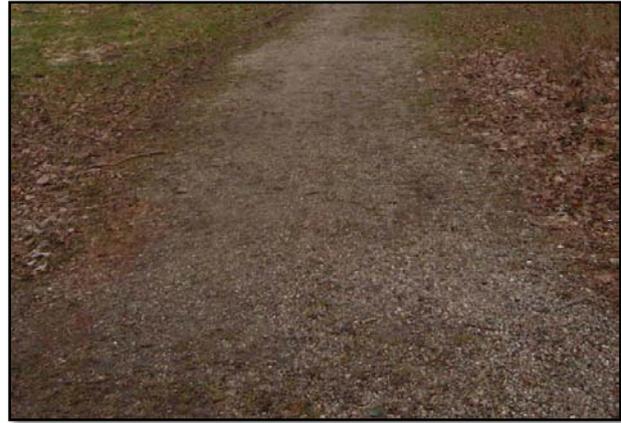
(C) Der nördliche Hauptweg knüpft an die Nebenerschließung an und verläuft am sogenannten Teehaus sowie dem Mausoleum vorbei, durch ein Waldstück, über einen Graben und endet an der Straße *Zum Hegenwohld*. Der Weg ist insgesamt 350m lang und die Breite variiert zwischen 2m bis 3,30m. Der Weg besteht bis zum Mausoleum aus einer Kiesschicht (Körnung 16 – 32mm) die mittlerweile stark mit Oberboden vermischt ist (Abb. 76). Im Wald-

Abb. 76 Kiesschicht in südlichen Bereich des Weges (Eigene Aufnahme, Dezember 2008)

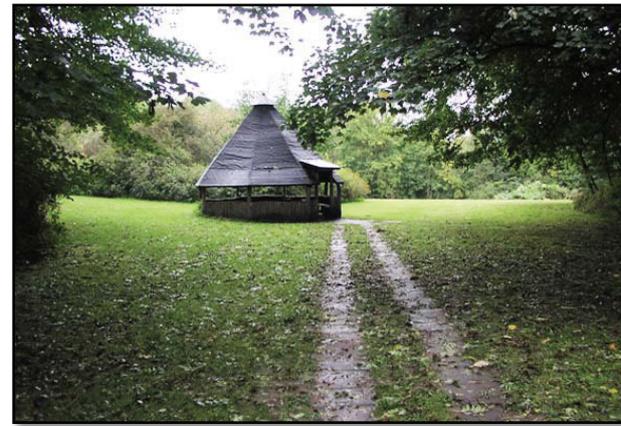
Abb. 77 Weg zum Teehaus hin (Eigene Aufnahme, Oktober 2009)

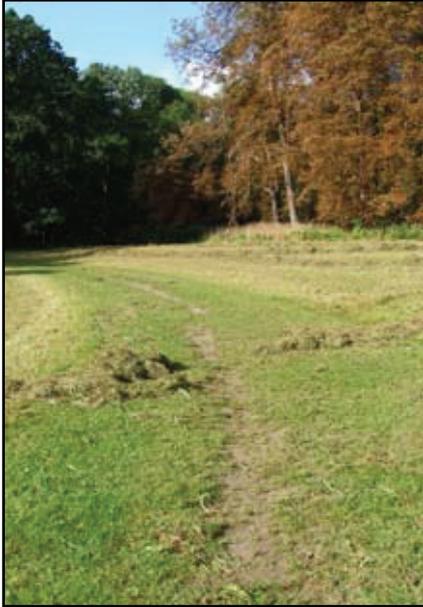
(D) Ein weiterer Hauptweg, der von Osten nach Westen den Park durchzieht, beginnt im südwestlichen Bereich des Wendekreises und verläuft zwischen dem Herrenhaus und Marstall in den Landschaftspark hinein. Am westlichsten Punkt knüpft er an die „*Bäderstraße*“ an. Insgesamt ist der Weg rund 550m lang und hat eine Breite von 1,5m bis 3,5m. Vom Schuppen aus verläuft der Hauptweg zur *Bäderstraße* in einer geschwungenen Linie durch den Bereich des ehemaligen barocken Gartens, auf ein Kastanienrondell zu. Eine Wegebefestigung ist in diesem Abschnitt nicht vorhanden, der Weg wird durch häufiges Begehen und einer mehrmals jährlichen stattfindenden Mahd freigehalten (Abb. 78).

Abb. 78 Hauptweg in der Nähe des *Aesculus*-Rondells (Pfützendreuter, A., September 2008)

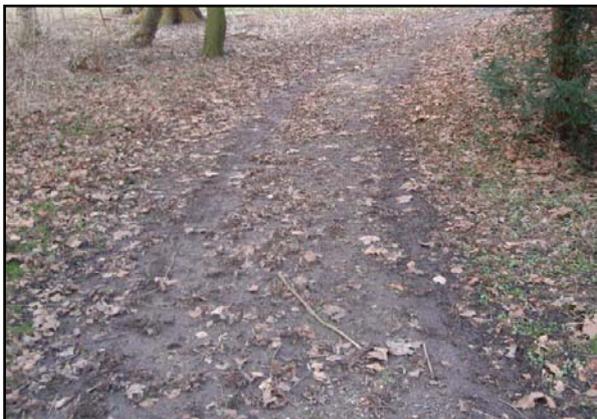
(E) Auf Höhe des Lagerschuppens beginnt ein Nebenweg, der südlich des Hauptweges verläuft. Der Weg ist etwa 150m lang und hat eine durchschnittliche Breite von 2m. Anfangs besteht der Weg aus einem verdichteten Waldboden (Abb. 80), der im Wiesenbereich in eine

Abb. 80 Südlicher Nebenweg am Schuppen (Eigene Aufnahme, Dezember 2008)

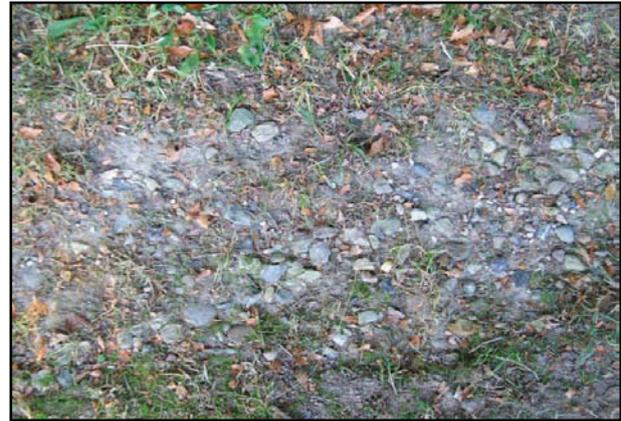
(F) Ein weiterer historischer Weg im heutigen Landschaftspark ist der sogenannte Querweg. Der Weg stammt vermutlich überwiegend aus der barocken Zeit des Gutsparks. Bereits auf der Skizze um 1780, befindet sich ein Weg, der von Süden den Park nach Norden durchläuft zum *Hegenwohld* und später an der Küste endet. In den ersten bekannten Zeichnungen ist dieser Weg noch sehr geradlinig dargestellt. Später nimmt er immer mehr die geschwungene Form an. Der Weg besitzt eine Länge von ca. 550m und in der Breite variiert er von 2,5m bis 4m, in allen Abschnitten ist er gut begehbar. Vom Gatter im Süden verläuft der Weg vorbei an der Betonmauer in ein kurzes Waldstück (Abb. 81). In diesem Bereich befindet sich rechts des Weges ein verfallener Nutzgarten mit angegliederter Bienenzucht. Den Hauptweg schneidend, läuft der Querweg erst an einer Waldkante entlang, bis er später in den dichten Waldbestand wechselt. Nördlich des Hauptweges geht der Querweg in einen Waldweg über, der punktuell noch Spuren eines ehemaligen Kiesbelages aufweist (Abb. 82).

Abb. 82 Punktuell vorkommender ehemaliger Wegebelag (Eigene Aufnahme, Dezember 2008)

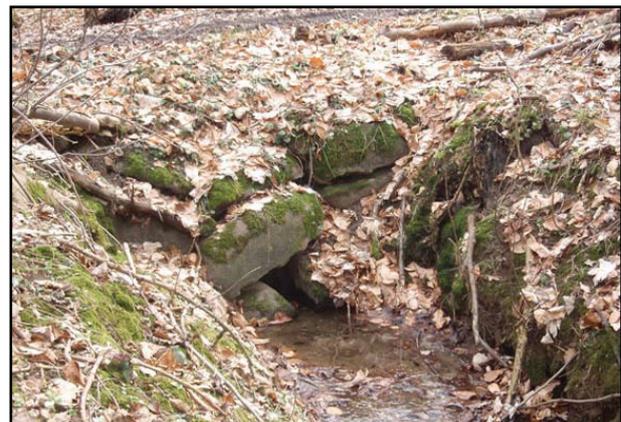
Im Bereich des Waldes sind kaum noch Elemente einer geschichtlichen Parklandschaft vorhanden. Einzig die geschwungene Wegführung, einige Reste des Alleefächeres und ein Hohlweg sind erhalten geblieben. Des Weiteren ist außerhalb des heutigen Gutsgeländes eine aus Findlingen aufgemauerte Brücke, die vermutlich mit der Parkerweiterung in den Wald gebaut wurde, als historisch zu bewerten (Abb. 83).

Abb. 83 Findlingsbrücke außerhalb des heutigen Denkmalschutzbereiches (Eigene Aufnahme, Dezember 2008)

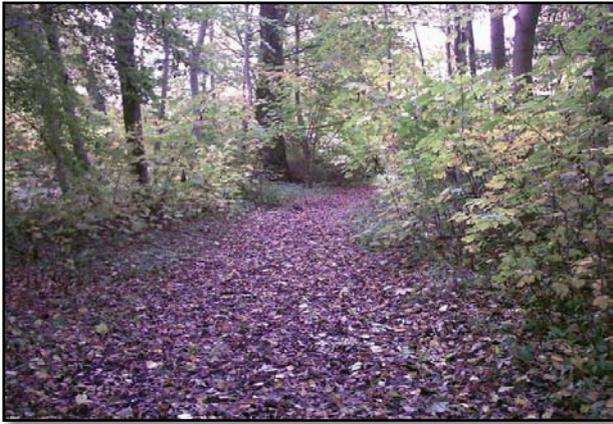
Abb.84 Waldweg begleitet von Junggehölzen (Eigene Aufnahme, Oktober 2009)

(Abb. 84). Da diese Wege für das Befahren mit Fahrzeugen zu eng sind, ist es offensichtlich, dass sie nur als Fußwege für Spaziergänger und Besucher der Anlage genutzt werden. Stellenweise verengen sich die Wege so stark, dass selbst zwei Personen nicht mehr nebeneinander hergehen können. Der Trampelpfad im ehemaligen Nutzgarten beläuft sich auf rund 140m mit einer maximalen Ausdehnung von 2m. Heute ist der Weg durch einige umgestürzte Bäume und am Boden liegendes Astwerk kaum noch begehbar (Abb. 85). Wenn der Pfad nicht in naher Zukunft freigeräumt wird, ist zu anzunehmen, dass er ganz aus der Landschaft verschwindet und somit ein weiterer kleiner Mosaikstein der ehemaligen Gutsanlage verloren geht.

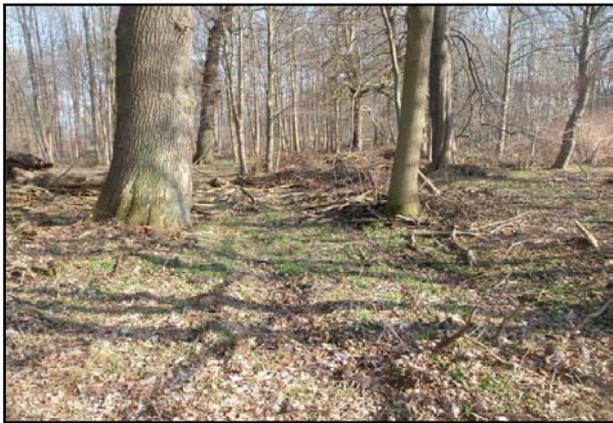
Abb.85 Kaum noch begehbarer Weg im ehemaligen Nutzgarten (Eigene Aufnahme, März 2010)

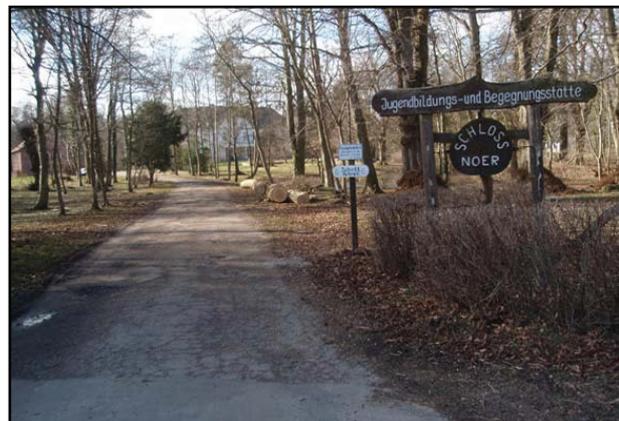
(A) An der Kreuzung *Bäderstraße-Zum Hegenwohld* befindet sich eine Kombination aus Wendekreis für Busse und der Haupteinfahrt der Gutsanlage Noer. Die Sichtachse zum Herrenhaus ist durch Bäume am südlichen und westlichen Ufer des Teiches gestört und kann nur noch in der Vegetationspause ausreichend wahrgenommen werden (Abb. 87). Eine zusätzliche Erschließung zum Herrenhaus ist weiter nördlich der Dorfstraße gegeben; anknüpfend an die dortige Feuerwehrezufahrt besteht ein Weg zum Vorplatz des Nordturms, über den die An- und Ablieferungen der Jugend- und Begegnungsstätte erfolgen.

Abb. 87 Haupteinfahrt auf das Gutsgelände (Eigene Aufnahme, März 2010)

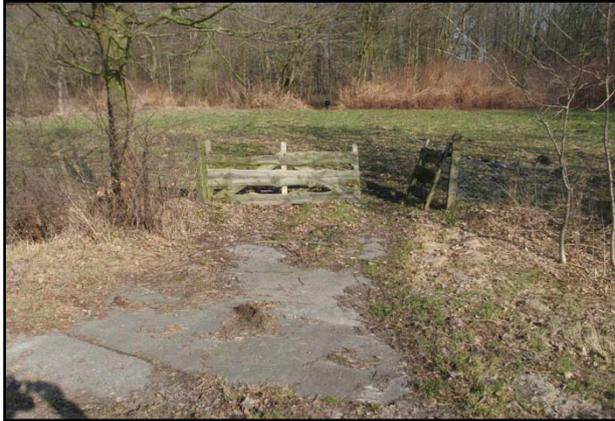
Abb. 88 Holztor am ehemaligen Nutzgarten (Eigene Aufnahme, März 2010)

Gattertor wäre demnach das letzte Überbleibsel dieser. Die Mittelachse des ehemaligen Nutzgartens ist mittels des heutigen Holztores immer noch nachvollziehbar (Abb. 88). Das gegenüber der Straße liegende Gehöft ist auf dem Grund des ehemaligen Gärtnergeländes erbaut. Erst die Verlegung der Bundesstraße führte dazu, dass das Grundstück aus dem Parkbereich herausgelöst bzw. abgeschnitten wurde.

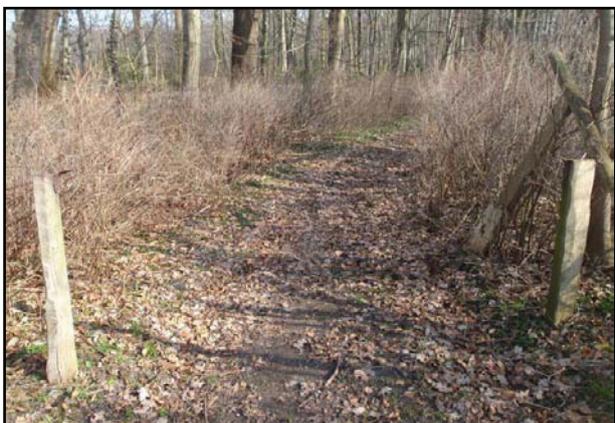
(D) Der westliche Eingangsbereich des Hauptweges durch den Landschaftspark, befindet sich unscheinbar an einer Fläche auf der Gehölz schnitt gelagert wird. Lediglich zwei Pfosten rechts und links des beginnenden Waldweges sind Hinweise dafür dass der historische Parkbereich beginnt (Abb. 9). Nach der Flurkarte von 1802 befand sich hier eine quadratische Eingangssituation, die mit *Tilia vulgaris* gestaltet war. Die Tilia bildeten eine Art Salon, ein typisches Gestaltungsmittel des geometrischen bzw. formalen Gartens. Gegenwärtig sind von diesen Bäumen nur insgesamt fünf erhalten geblieben, die durch einen erheblichen Aufwuchs von jung Gehölzen kaum noch erlebbar sind. Neben der

Abb. 89 Eingangssituation im Westen (Eigene Aufnahme, März 2010)

Einfahrt (A) und dem Zugang des einst vorhandenen Allefächers im Norden (F), war dies einer der Haupteingänge der Gutsanlage. Von einer Allee begleitet verlief der Weg direkt auf das Boskett hinter dem Herrenhaus zu. Seine einstige Bedeutung hat der Zugang schon vor langer Zeit verloren. Eine Aufwertung durch Schilder, Rückschnitt des Aufwuchses etc. würde der einstigen Bedeutung des Einganges gerecht.

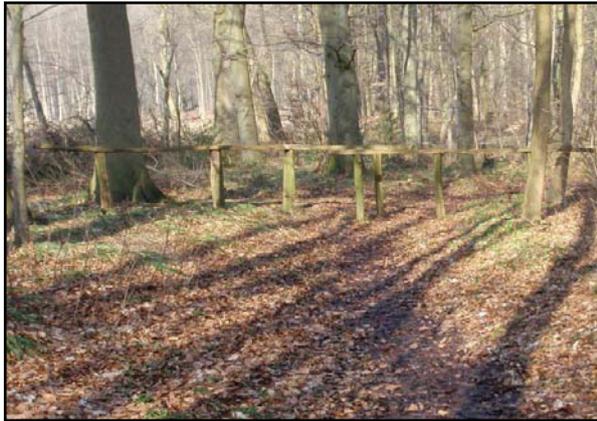
(E-F) Zwei weitere Eingangssituationen sind im westlichen (Abb. 90) und am nördlichen (Abb. 91) Waldbereich eingerichtet worden. Zu erwähnen ist, dass es sich hierbei um Standorte an der heutigen Grundstücksgrenzen handelt und nicht um die historische Parkgrenze. Beide Eingänge sind mit einer gegenläufigen Holzkonstruktionen versehen, die ein weiteres Befahren des Weges mit Fahrzeugen verhindern soll. Zu erwähnen ist am nördlichen Einlass, eine markante *Tilia vulgare* (370) mit zahlreichen Stockausschlägen, die sich außerhalb des denkmalgeschützten Bereiches befindet. Vermutlich gehört der Baum zu den noch existierenden Resten des Alleefächers.

Abb. 90 Eingangssituation im westlichen Waldbereich (Eigene Aufnahme, März 2010)

Allgemein ist anzumerken, dass die Eingänge auf das heutige Gutsgelände einer Aufwertung bedürfen. Beispielsweise könnte durch den Rückschnitt bzw. das Auslichten von Gehölzen die Eingänge betont und deren Bedeutung hervorgehoben werden. Ein dosiertes und einheitlich gestaltetes Informationsangebot würde die Wahrung der Anlage intensivieren und somit ein ablesbares Signet für die Gemeinde Noer und die angrenzenden Regionen darstellen.

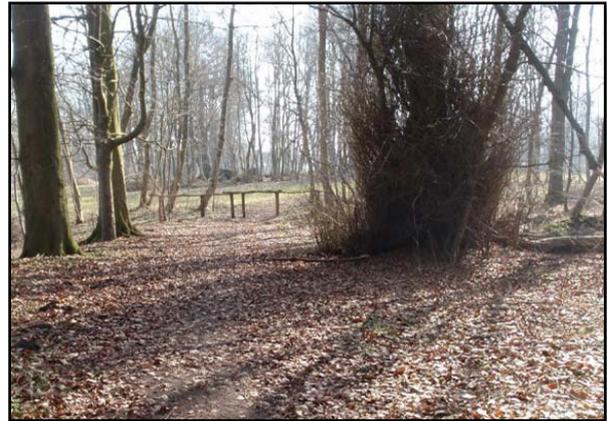
Abb. 91 Eingangssituation am nördlichen Waldweg (Eigene Aufnahme, März 2010)

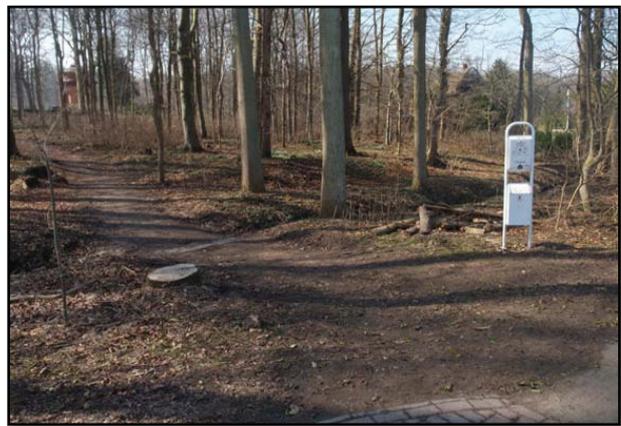
(G) Der Eingang in der Nähe des Mausoleums wird von den Dorfbewohnern am stärksten frequentiert, um in den Park zu gelangen. Zudem nutzen Besucher der Jugendeinrichtung gerne diesen Durchgang, um zur Ostsee zugelangt. Im Zuge von Fällarbeiten (2009) die durch das derzeitige Eschtriebsterbens im Park erforderlich waren, wurde die Holzkonstruktion entfernt und im Gegenzug ein Hundekotbehälter aufgestellt (Abb. 92).

Abb. 92 Eingang hoch zum Mausoleum (Eigene Aufnahme, März 2010)

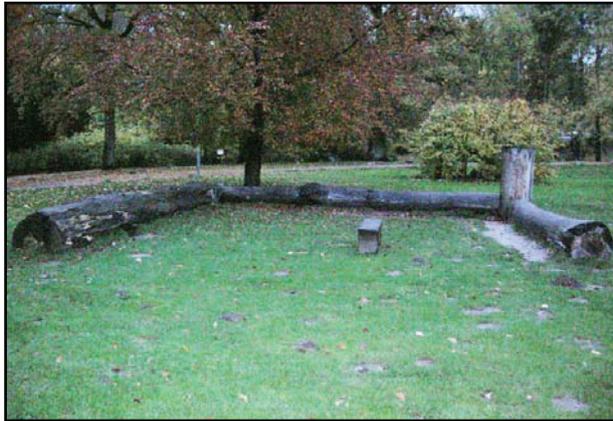
Prägendes Element und wesentliches Gestaltungsmerkmal im Inneren des Vorplatzes ist das Baumstammkarree, welches in einer U-Form angelegt wurde und sich zum Herrenhaus öffnet (Abb. 93). Das Karree besteht aus insgesamt vier toten Baumstämmen, drei sind

Abb. 93 Baumstammkarree vor dem Herrenhaus (Pfütenreuter, A., September 2008)

waagrecht angeordnet, ein senkrechter Stamm unterbricht die U-Form in der südöstlichen Ecke. Das Karree wird selten von Gästen genutzt. Im Rahmen der Exkursionen wurden lediglich vereinzelt spielende Kinder im Umfeld der Ausstattung beobachtet. Der Zustand der Stämme ist nicht mehr optimal, daher sollten die Hölzer aus der Fläche entfernt werden.

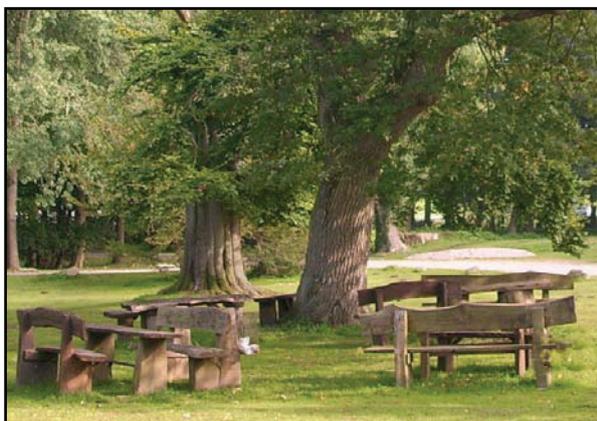
Im Bereich der Traufe des *Quercus robur* (229) sind vier Tische und acht Bänke aus grob bearbeitetem Holz aufgestellt (Abb. 94). Die Sitzmöglichkeiten mit Tisch auf dem Vorplatz werden kaum genutzt. Der Grund hierfür ist vermutlich, dass das Befahren des Wendekreises mit Fahrzeugen zu erheblichen Staubwolken führt. Zudem haben Wind und Wetter im Laufe der Zeit die Tische und Bänke verwittert, so dass sie sich in keinem optimalen Zustand mehr befinden. Für die Sitzmöglichkeiten und Billardtische vor dem Inspektorenhaus sowie am Marstall gilt das Gleiche. Zwar findet hier eine sporadische Nutzung statt, aber der Zustand dieser Einrichtungsgegenstände ist auch eher als schlecht zu werten (Abb. 95).

Abb. 94 Tisch und Bänke des Vorplatzes (Eigene Aufnahme, September 2008)

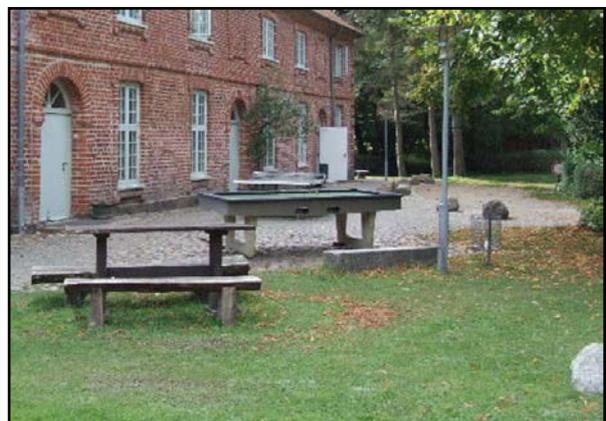
Abb. 95 Ausstattungselemente vorm Inspektorenhaus (Eigene Aufnahme, September 2008)

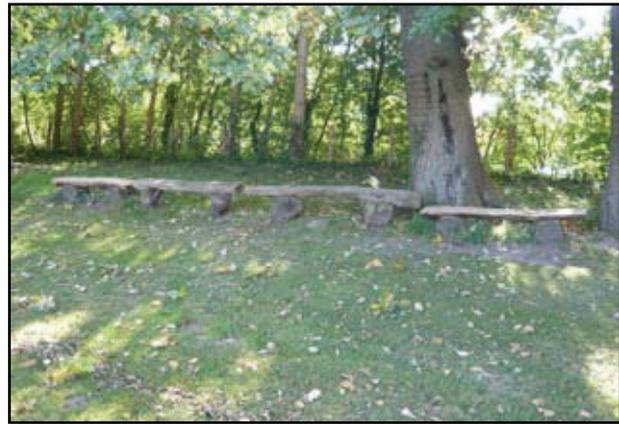
Eine weitere Sitzmöglichkeit, bestehend aus vier Bänken, befindet sich am Fußballfeld südlich des Marstalles (Abb. 96). Der Zustand und die Nutzungshäufigkeit der Bänke entsprechen in etwa denen des Vorplatzes.

Abb. 97 Bänke am Fußballfeld (Eigene Aufnahme, September 2008)

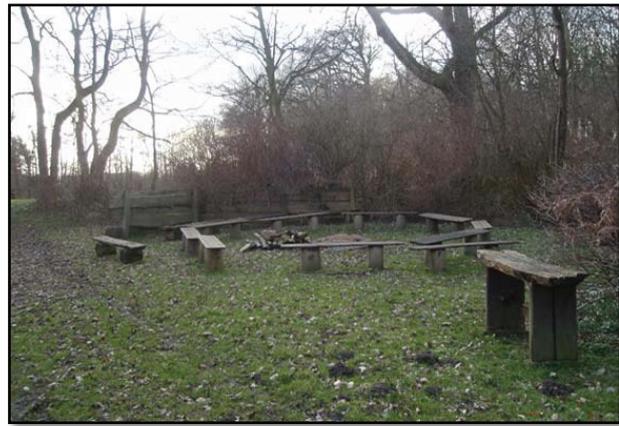
Im direkten Parkbereich befinden sich nur in der Fläche des ehemaligen Nutzgartens noch Sitzmöglichkeiten, westlich der beiden *Abies alba* (487,488) bzw. nördlich der Laterne am südlichen Nebenweg. Kreisförmig sind etwa zwölf Bänke um eine Feuerstelle bzw. einen Grillplatz angeordnet (Abb. 97). Die Bänke sind wie alle anderen auf dem Gutsgelände aus grob bearbeitetem Holz hergestellt und sind gegenwärtig nicht mehr in einem ansehnlichen Zustand. Nach Aussage von Frau Hamprecht (Heimleitung, März 2010) wird die Feuerstelle etwa einmal pro Jahr genutzt. Der Stromkasten am Grillplatz ist als positiv zu werten, da ansonsten keine weiteren Stromanschlüsse im Gelände für Feiern und Veranstaltungen vorhanden sind. Allerdings ist das Vogelnest im Stromkasten ein Zeichen dafür, dass diese Möglichkeit kaum genutzt wird (Abb. 98).

Abb. 96 Feuerstelle im Landschaftspark (Eigene Aufnahme, März 2010)

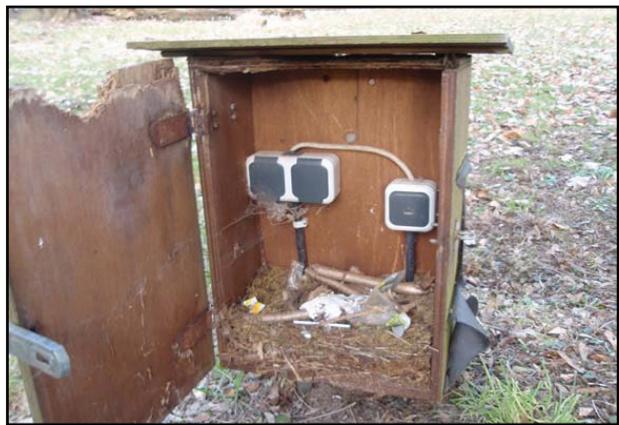
Abb. 98 Stromkasten mit Vogelnest (Eigene Aufnahme, März 2010)

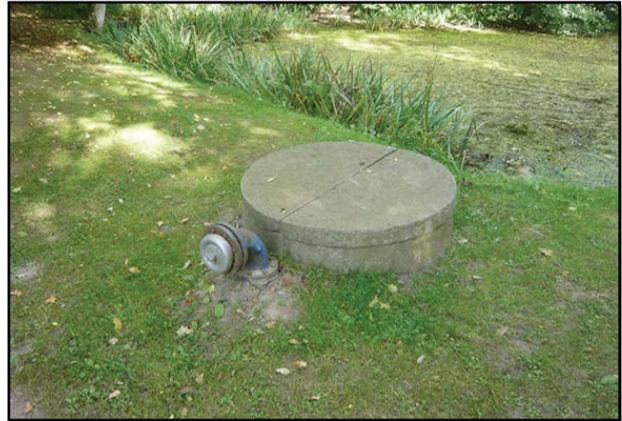
Auffällig sind auf dem Gutsgelände zwei Schachtabdeckungen am westlichen Teichrand und in der Nähe des Nordturmes. Bei der Abdeckung am Teich handelt es sich um einen Wasserentnahmeschacht (Abb. 102), welcher nach dem Brand des Gutshauses im Jahr 1933 angelegt wurde. Bei den damaligen Löscharbeiten hatte die Feuerwehr Probleme Wasser an den Brandherd heranzuführen. Der Boden des Löschteiches war uneben; als man Wasser abgesagt hatte, musste man in den Schlamm Ablaufrinnen graben, um den Rest des Wassers an der tiefsten Stelle zu sammeln. Um bei einem zukünftigen Brand diesem Problem vorzubeugen, ist die Entnahmestelle eingerichtet worden. Der Schacht ist insgesamt 2,7m gegründet und die Wasseroberfläche beginnt in 1,7m Tiefe.

Abb. 102 Wasserentnahmeschacht am Teich (Eigene Aufnahme, September 2008)

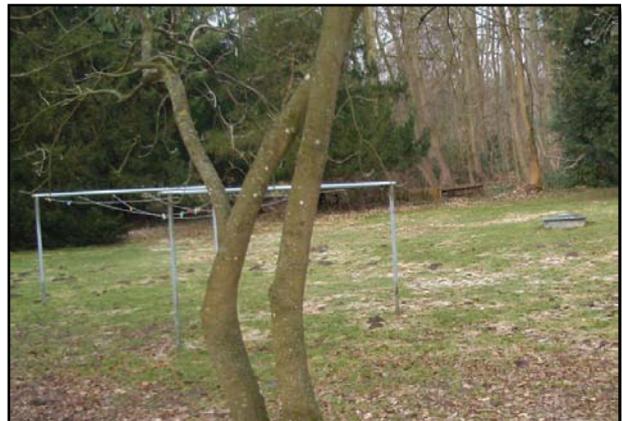
Eine weitere Schachtabdeckung ist am Nordturm des Herrenhauses vorhanden, unter dieser Abdeckung befindet sich der eingegrabene Gastank (Abb. 103). Vermutlich ist dieser durch die Umstellung auf eine Pelletsheizung 2009 nicht mehr in Gebrauch. Als optisch negativ einzustufen ist der Wäscheplatz in der Nähe des Gastanks. Da dieser scheinbar schon längere Zeit nicht mehr genutzt wird, ist es empfehlenswert, diesen Wäscheplatz zu entfernen.

Abb. 103 Gastank und Wäscheplatz am Nordturm (Eigene Aufnahme, März 2010)
