**Dokumentation und Bewertung
des historischen Gutsparks zu Noer**

**Master-Thesis
Dipl.-Ing. Dirk Schmitz**

Eingereicht am: 21. Juli 2010

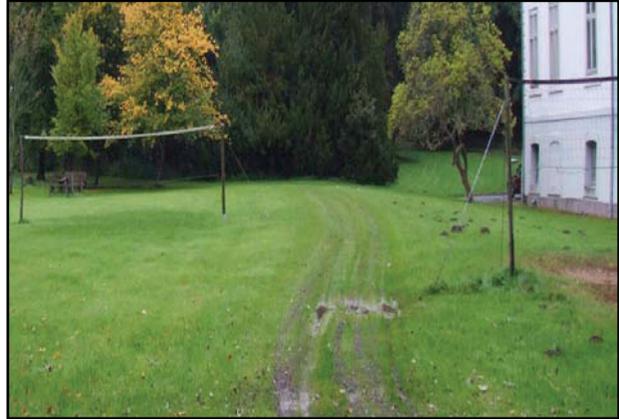
Ein ca. 800m² großer Fußballrasenplatz befindet sich am Westgiebel des Marstalls. Allerdings sind kaum Spuren einer Nutzung in der Fläche vorhanden. Außer dem Fußballplatz am Marstall befinden sich im Park noch drei Volleyballfelder. Zwei davon direkt hinter dem Herrenhaus, das Dritte befindet sich im Landschaftspark. Von den beiden Feldern am Herrenhaus hat eines eine Flächenausdehnung von ca. 180m² und weist eine Rasenfläche zum Spielen auf (Abb. 105). Der zweite Platz ist 90m² groß und ist mit Sand aufgefüllt. Das dritte Volleyballfeld befindet sich versteckt im Landschaftspark im hinteren Abschnitt des ehemaligen Nutzgartens und besitzt wiederum eine Ausdehnung von rund 180m².

Abb. 105 Volleyballfelder hinter dem Herrenhaus (Eigene Aufnahme, Oktober 2009)

Alle drei Spielfelder scheinen kaum genutzt zu werden, da die Rasenflächen keine Gebrauchsspuren aufweisen. Es erscheint zweckmäßig, die Anzahl der Flächen zu reduzieren und zu zentralisieren. Auffällig ist, dass man in die flachen Bereiche des Gartens ebene Sportflächen setzte. Besonders das anstehende Wasser auf dem Fußballplatz zeigt, dass der Ort für einen Nutzgarten geeigneter ist, als für eine Sportfläche.

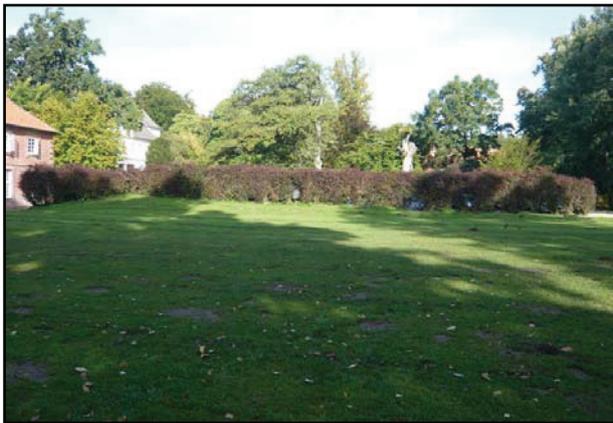
Abb. 108 Wiese südwestlich des Marstalles (Eigene Aufnahme, September 2008)

Niederschlägen dazu neigt, schmierig und matschig zu werden, was dafür spricht, dass in diesem Bereich eine Entwässerung vorhanden gewesen ist. Zudem haben Bodensondierungen gezeigt, dass in der angrenzenden Fläche bereits in geringer Tiefe Grundwasser ansteht. Die Wiese besteht gegenwärtig überwiegend aus allgemeinen Grünlandarten, die nur eine kleine Anzahl von Feuchtgrünlandarten enthält. Grund hierfür könnte eine zu häufige sowie zu frühe erfolgende Mahd im Jahr sein. Die wertvollen Gräser und Kräuter kommen kaum zum Blühen und dazu, keimungsfähige Samen auszureifen. In Anbetracht, dass die Wiese kaum zum Fußballspielen genutzt wird und somit keiner regelmäßigen anthropogenen Nutzung unterliegt, scheint es ratsam, die Fläche zu extensiveren. Bei extensiver Nutzung können zum Teil sehr artenreiche, gut ausgebildete

Südwestlich des Marstalls befindet sich ein Wiesenabschnitt von rund 3.600m². Vermutlich war hier früher ein Teil des Küchengartens angelegt (Abb. 108). Derzeit wird die Wiese als Standort für die Pelletsheizung genutzt sowie sporadisch zum Fußballspielen. Die meiste Zeit des Jahres ist die Wiese scheinbar ungenutzt.

Feuchtgrünlandgesellschaften mit Beständen von *Achillea ptarmica*, *Cirsium oleraceum*, *Lychnis flos-cuculi*, *Cardamine pratensis*, *Juncus effusus*, *Lysimachia vulgaris*, entstehen. Solch eine Fläche wäre nicht nur aus Sicht des Naturschutzes wünschenswert, sondern wäre auch für Besucher mit ihrem Blütenflor interessant. Mit einigen wenigen Wegen, die in der Vegetationszeit mit einem Rasenmäher kurz gehalten werden, ist es möglich, mit geringem Aufwand eine wertvolle und ansehnliche Fläche im direkten Umfeld der Hauptgebäude zu gestalten.

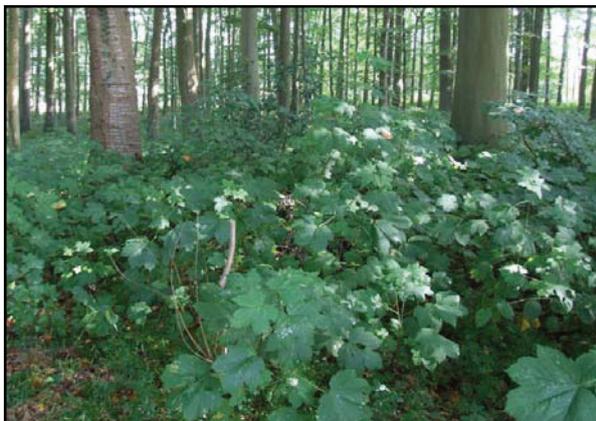
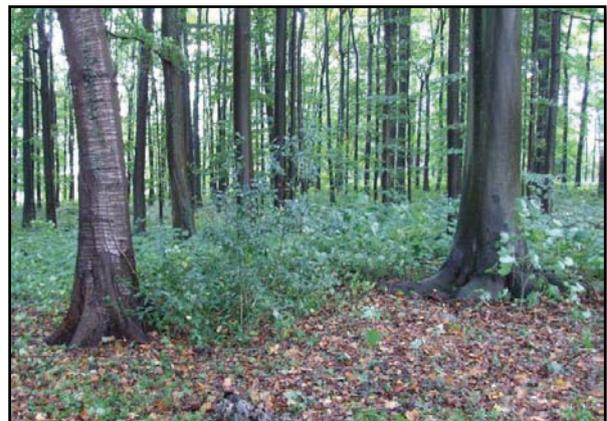
dieser Fläche Pflegemaßnahmen mit dem Ziel erfolgt, *Symphoricarpus albus* und *Acer platanoides* – im Bestand zurückzudrängen und markante Einzelsträucher freizustellen (Abb. 119 / 120).

Abb. 119 *Acer platanoides* – Bestand vor dem Parkworkshop (Eigene Aufnahme, September 2009)

Abb. 120 *Acer platanoides* – Bestand nach dem Parkworkshop (Eigene Aufnahme, September 2009)

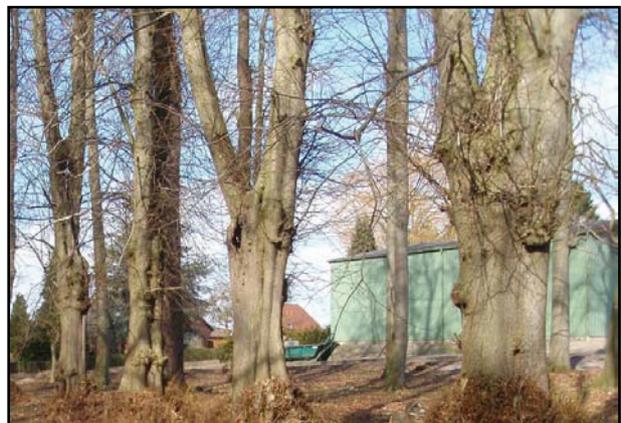
Alle historischen *Tilia* besitzen eine einheitliche Schnitthöhe und sind demnach bei etwa 3m auf Kopf gesetzt worden (Abb. 126), außerdem ist häufig noch ein Lichtraumprofil zu erkennen. Die jüngeren Bäume sind nicht auf Kopf gesetzt, dennoch ist ein Lichtraumprofil zu erkennen.

Abb. 126 Schnittprofile der *Tilia* – Alle (Eigene Aufnahme, März 2010)

Es sollte in naher Zukunft, zu mindestens hinsichtlich aller *Tilia*, die sich im Bereich der Straßen und Gehwege befinden, ein „Durchscannen“ erfolgen. Zudem sollte der barocke *Tilia vulgaris* – Bestand der Allee auf Dauer unter Beobachtung gehalten und jährlich von Baumgutachtern kontrolliert werden. Ein Entlastungsschnitt sollte ggf. bei allen vorgenommen werden, um Kronenbrüche durch Schnee oder Wind zu vermeiden.

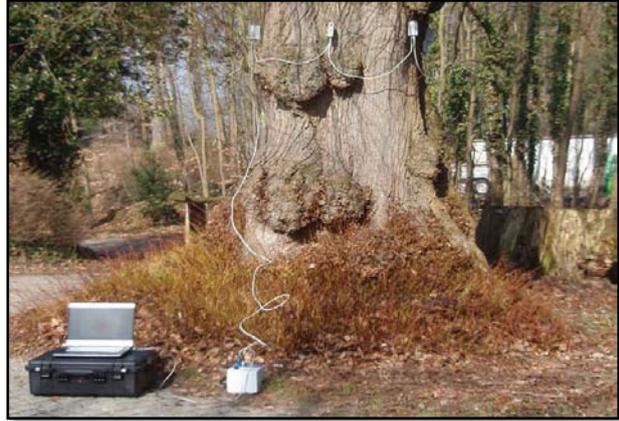
Die *Tilia vulgaris* am Vorplatz (222) weist auch wieder Astabbrüche auf, allerdings konnte durch die Vielzahl und Ausprägung der Wasserreiser deren Umfang nicht festgestellt werden. Dieser Baum wurde mit dem ARBOTOM® oberhalb einer angenommenen Problemzone untersucht (Abb. 131). Auffällig ist die breite Amplitude der Werte, die das Gerät geliefert hat (Abb. 130). Mit gerade einmal 166m/s im Zentrum des Stammes besitzt der Baum den niedrigsten Wert aller Messungen, dagegen weist die Grafik aber auch einen hohen Wert mit 1492m/s auf. Nach der Abbildung zufolge liegt der Stamm mit seinen Werten eher im unteren Bereich. Scheinbar hat der Baum im Inneren eine Höhlung bzw. einen feuchteren Bereich ausgebildet, daher sollte der Baum jährlich auf eine offensichtliche Fäulnisbildung untersucht werden.

Abb. 131 Versuchsaufbau am Baum Nr. 222 (Austinat, S., März 2010)

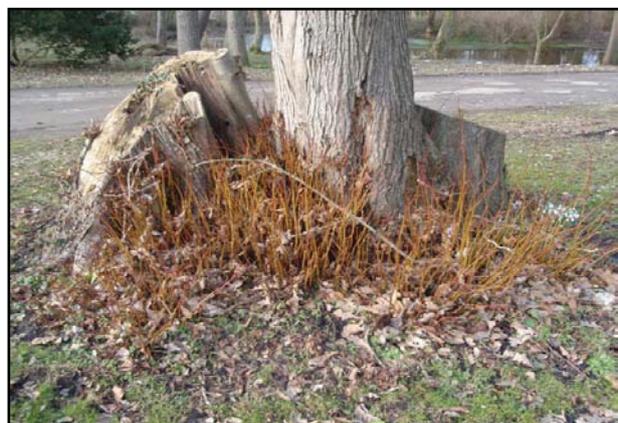
Der erste Baum (129) befindet sich am Übergang zwischen Einfahrt und Vorplatz. Er hat keine erkennbaren Krankheiten und erreicht eine Vitalitätsstufe von 2. Dieser Baum bestand vormals aus drei Stämmen von denen nun nur noch einer, der eigentliche heutige Baum (Abb. 132), mit einem Umfang von 2,20m und einem Kronendurchmesser von 10,90m x 12,30m vorhanden ist. Eine Besonderheit auf dem

Abb. 132 Ehemals 3 stämmige *Tilia vulgaris* (Eigene Aufnahme, März 2010)

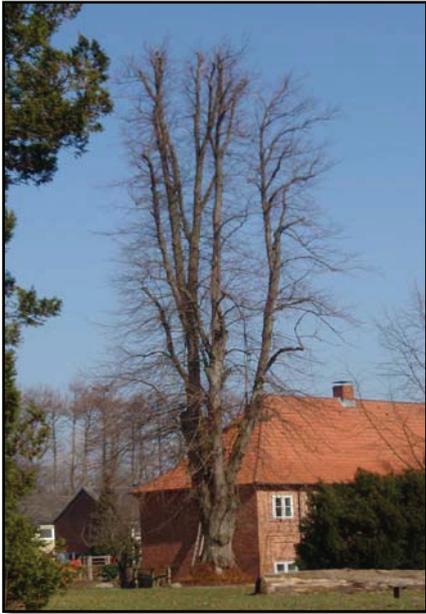
Abb. 133 *Tilia vulgaris* am Inspektorenhaus (Eigene Aufnahme, März 2010)

Die dritte *Tilia vulgaris* (222, Abb. 133) am Vorplatz erreicht eine Höhe von 20,42m mit einem Umfang von 4,10m und einem Kronendurchmesser von 11,50m x 11,90m. Auch hier wurden die Spitzen gekappt, der

Schnitt ist jedoch zu hoch erfolgt. Für eine sinnvolle Kappung, welche den Baum entlastet, müsste dieser um 10 bis 15m reduziert werden. Wie auch bei den Alleebäumen ist der Baum bei 3,80m – 4,00m auf den Kopf gesetzt worden, außerdem wurde in neuerer Zeit der Stockausschlag im Stammfußbereich eingekürzt. In der Vitalitätsstufe erreicht dieser Baum nur eine 2 bis 3, da

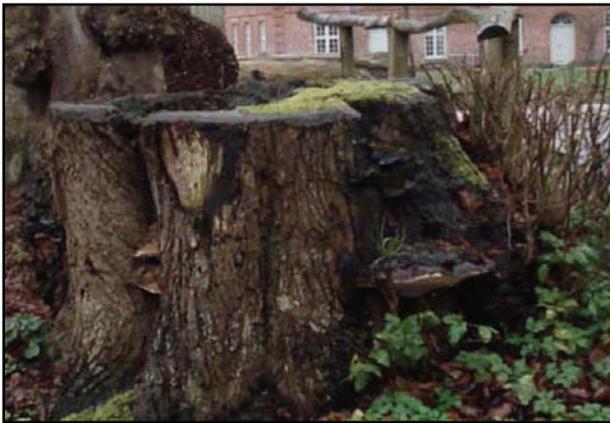
Abb. 134 Baumstumpf, Plan Nr. 524 (Puffpaff, S., Dezember 2008)

Direkt neben dem dritten beschriebenen Baum ist noch ein weiterer alter *Tilia* – Stumpf (524, Abb. 134) mit einem Umfang von 4,35m zur erkennen. Die Art lässt sich allerdings nicht mehr ohne weiteres bestimmen.

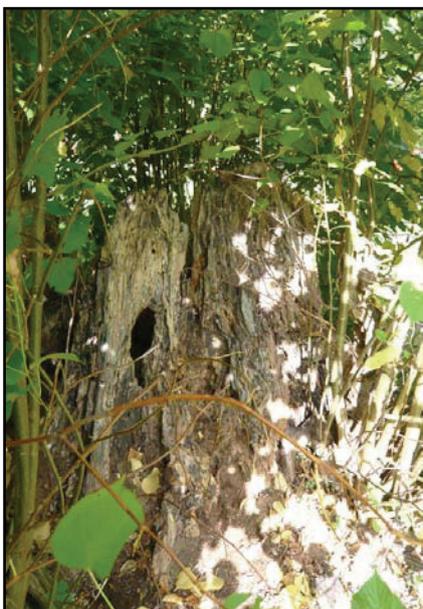
Abb. 135 Baumstumpf, Plan Nr. 525 (Eigene Aufnahme, September 2008)

Der zweite Baumstumpf befindet sich im Inneren des Rondells (525), der Stumpf ist aber schon sehr stark zersetzt (Abb. 135). Dieser besitzt jedoch einen starken Stockausschlag, so dass der ehemalige Baum nun einen buschigen Charakter aufweist. Zur Pflege ist hier ein gelegentlicher Rückschnitt der Triebe anzuraten, um die

buschartige Form zu erhalten. Des Weiteren ist in Erwägung zu ziehen, ob es sinnvoll ist, eine *Tilia* nachzusetzen und so den ursprünglichen Charakter wiederherzustellen. Hierfür müsste jedoch ein Gesamtkonzept erstellt werden.

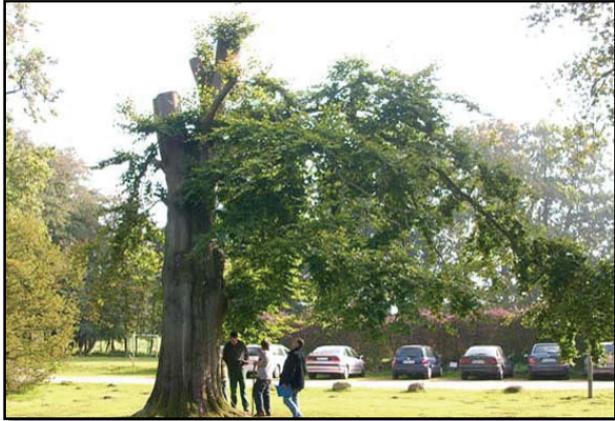
Abb. 142 Historischer *Fagus sylvatica* auf dem Vorplatz (Eigene Aufnahme, September 2009)

von dem Hofe Noer 1860 belegt, dass in der südöstlichsten Ecke des Vorplatzes bereits eine Anpflanzung mit Gehölzen vorhanden war. Es handelt sich bei den beiden Bäumen zum einen um einen *Fagus sylvatica* (230), zum anderen um einen *Quercus robur* (229). Beim *Fagus sylvatica* ist anzumerken, dass die Krone schon zu einem großen Teil eingekürzt worden ist und der Stamm weist einige

Schäden auf (Abb. 142).

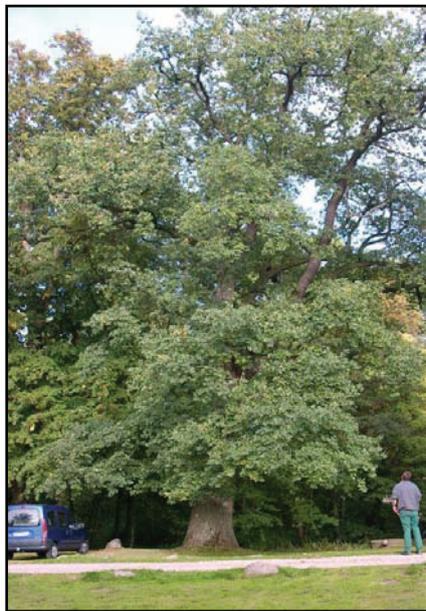
Abb. 143 Einer der größten Gehölze auf dem Gutsgelände, der *Quercus robur* (216) (Eigene Aufnahme, September 2009)

Im Bereich der Hauptgebäude sind zudem weitere fünf Bäume als historisch zu bewerten, zwei *Quercus robur* am Südturm des Herrenhauses sowie weitere zwei *Quercus robur* südlich des Inspektorenhauses und ein *Acer pseudoplatanus* an der Treppe zum nördlichen Hauptweg. Ansehnlich ist der Stammumfang eines der *Quercus robur* (216) mit 4,50m (Abb. 143).

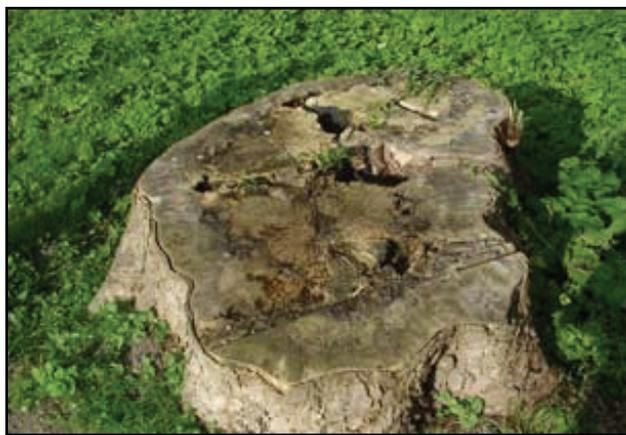
Auffällig ist der *Acer* – Stumpf (518) am Übergang zwischen Wendekreis und Einfahrt, dieser war ehemals dreistämmig und wurde daher als „*Bouquet-Pflanzung*“ angelegt (Abb. 144).

Abb. 144 *Bouquet-Pflanzung* am Wendekreis (Eigene Aufnahme, September 2009)

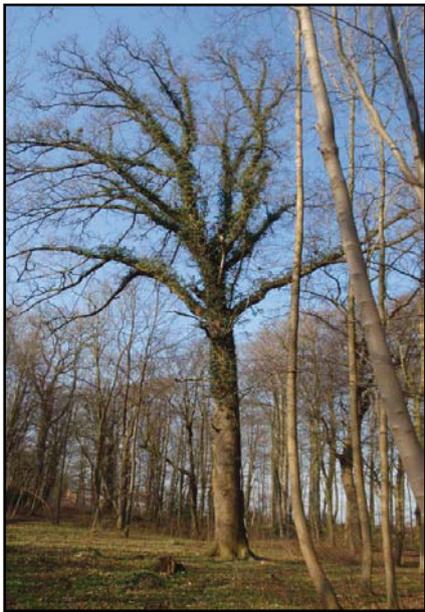
Abb. 147 *Quercus robur* (421) mit einem Stammumfang von 4,10m (Eigene Aufnahme, März 2010)

Die sechs *Quercus robur* am Eingangsportal sind vermutlich als Verlängerung der *Tilia* – Allee nach Westen gepflanzt worden. Anzumerken ist der Stammumfang von drei *Quercus robur* (421, 425, 468) in diesem Abschnitt, der mit 4,00m bis 4,20 beeindruckend ist (Abb. 147). Bei zwei *Quercus robur* (451, 472) ist bei der Begutachtung festgestellt worden, dass die Kronen bereits überwiegend abgebrochen sind.

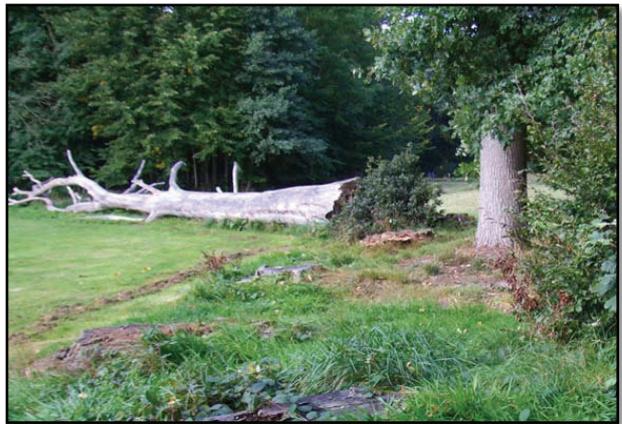
Eine Seltenheit auf dem gesamten Gelände bildet der ehemalige Clump auf Höhe des Verbindungsstückes zwischen den beiden Hauptwegen des Parks. Gegenwärtig besteht der Clump nur noch aus zwei Gehölzen und neun Baumstümpfen. Bemerkenswert ist der Durchmesser der Baumfragmente, die im Bereich von 0,90m bis 1,50m liegen (Abb. 153). Anhand der Rinde bzw. der vorhandenen Stockausschläge ist zu vermuten, dass es sich hierbei um einen Clump aus *Fagus sylvatica* und *Quercus robur* handelte.

Abb. 153 Ehemaliger Clump am Hauptweg (Eigene Aufnahme, September 2008)

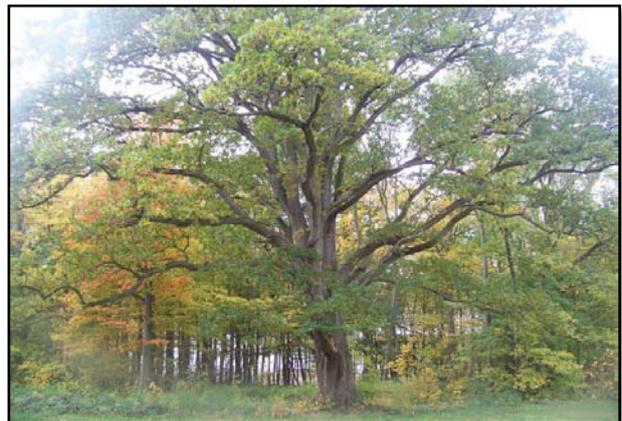
In den Randbereichen des westlichen Waldes befinden sich drei *Platanus x hispanica*, ein *Quercus robur*, ein *Fagus sylvatica* und eine *Castanea sativa*. Diese Bäume gehörten vermutlich auch einmal zu Clumps bzw. sollten Solitärgehölze darstellen. Zwei Gehölze sind besonders auffällig in diesem Abschnitt. Einmal der *Quercus robur* (382, Abb. 154) mit einem Stammumfang von 5,10m und damit der größte vermessene Baum auf dem

Abb. 154 *Quercus robur* (382) mit einem Stammumfang von 5,10m (Stabenow, K., Oktober 2009)

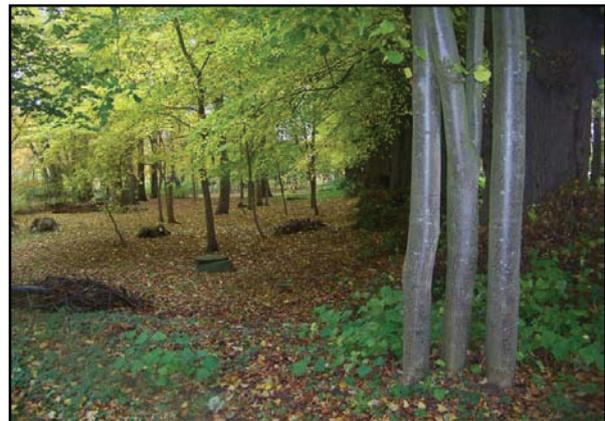
Abb. 161 *Tilia vulgaris* – Alle, vor der Gehölzentnahme (Eigene Aufnahme, September 2008)

Zurückzuführen ist dies auf einen Parkworkshop im Jahr 2009. Kleinere Gehölze wurden durch die Hochschule Neubrandenburg gefällt, größere wurden durch einen Förster entfernt. Einerseits ist das geschehen, um den barocken *Tilia vulgaris* mehr Vegetationsraum zu verschaffen sowie weil einige *Fraxinus excelsior* durch den Erreger des ETS befallen waren und sich daraus Probleme im Rahmen der Verkehrssicherungspflicht ergaben. Der Eingriff hatte den positiven Effekt, dass die *Tilia vulgaris* nun deutlich wieder von der Zufahrt aus sichtbar sind

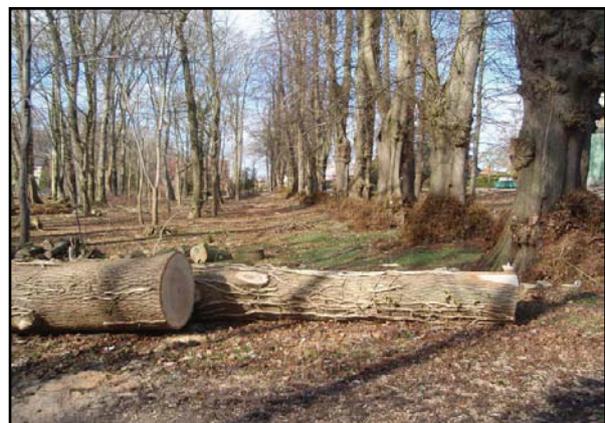
Abb. 162 *Tilia vulgaris* – Alle, nach der Gehölzentnahme (Eigene Aufnahme, März 2010)

(Abb. 162), was bis 2008 nicht möglich war (Abb. 161). Auffälligkeiten, die z.B. auf Krankheiten etc. hinweisen, wurden bei den Gehölzen nicht festgestellt.

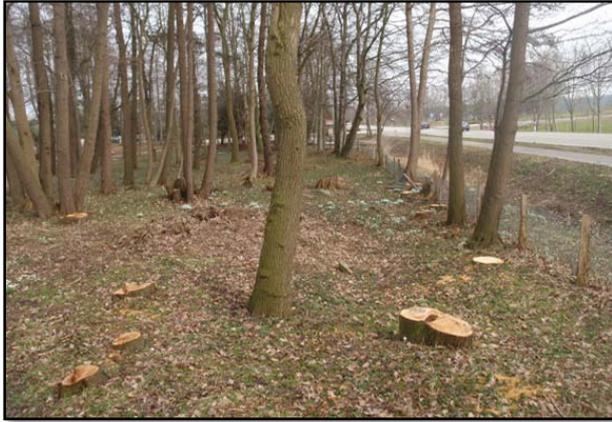
Abb. 163 *Alnus glutinosa* - Fällungen an der B 503 (Eigene Aufnahme, März 2010)

Im Süden der Zufahrt befinden sich insgesamt 66 Gehölze, von denen 58 Gehölze vermutlich Wildaufwuchs sind. Die Artenzusammensetzung besteht aus 22 *Alnus glutinosa* und *Fagus sylvatica* mit 18 Exemplaren. Diese bilden im Bestand mit Abstand die größten Gruppen. Anzumerken ist, dass im Rahmen von Fällarbeiten (2009) an der B503 zwischen den beiden *Alnus glutinosa* Plan – Nummer 82 und 167 etwa 20 *Alnus glutinosa* gefällt wurden (Abb. 163).

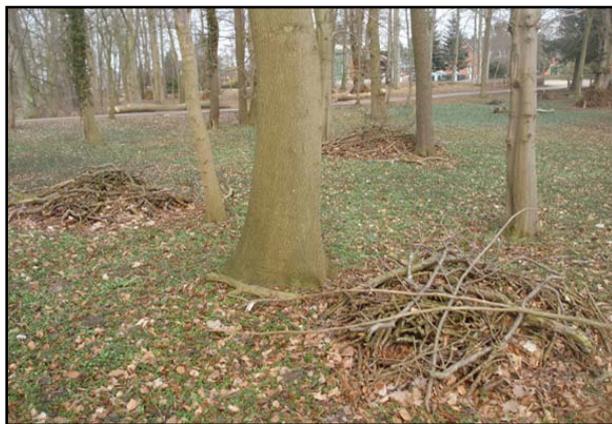
Abb. 164 Reisighaufen südlich der Zufahrt (Eigene Aufnahme, März 2010)

Die partiell in diesem Abschnitt angelegten Reisighaufen stammen mit großer Wahrscheinlichkeit nicht von diesen Fällungen. Sie sind im gesamten Abschnitt verstreut anzutreffen. Zudem lagert das Holz dort schon eine wesentlich längere Zeit (Abb. 164). Die Haufen sollten

wie das Schnittgut im Norden schnellst möglich aus der Fläche entfernt werden, da diese den Blick von der Einfahrt beeinträchtigen.

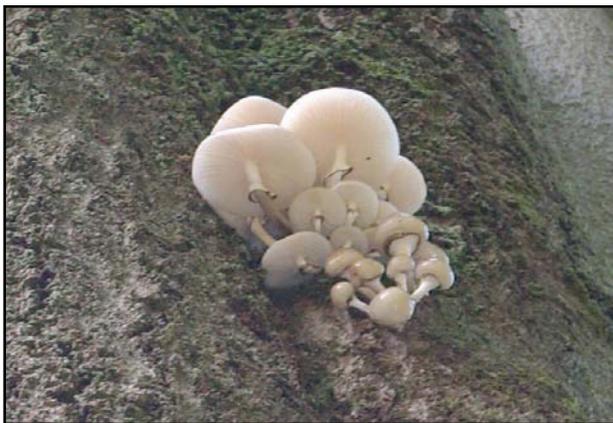
Abb. 168 *Buchenschleimrübling* an *Fagus sylvatica* (Eigene Aufnahme, September 2008)

Büschen auftreten und auch bis in die Krone von alten oder kranken Bäumen vordringen. Sein Hut ist fast wasserklar, im Alter wechselt er die Farbe und geht leicht ins ockerfarbene über. Sein Hut ist im Durchschnitt ca. 3 – 8 cm groß, der Stiel 4 – 9 cm hoch und bis zu 1 cm dick (Abb. 168).⁶²

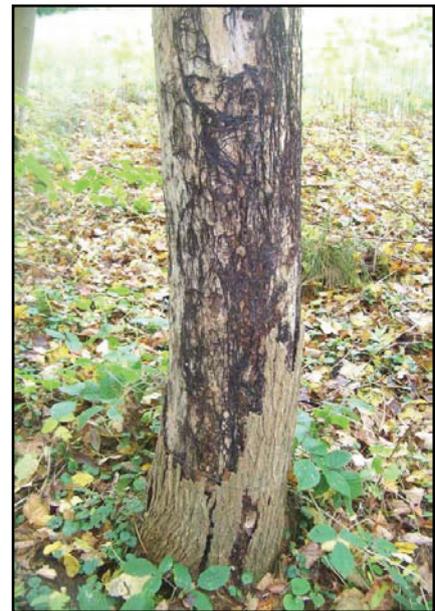
Der *Hallimasch* dringt bevorzugt über bestehende Wurzelverletzungen in die Kambiumschicht des Stammes ein und breitet sich dort mit Hilfe von schwärzlichen Myzelsträngen flächig bis teilweise in die Krone aus (Abb. 169). Der *Hallimasch* verstopft die Leitungsbahnen im Kambium, was anfangs zum Absterben einzelner Kronenbereiche und lockeres Abblättern der Borke verursacht. Im fortgeschrittenen Stadium des Befalles kann der betroffene Baum in kurzer Zeit vollständig absterben. Mittels unterirdischer verzweigter Myzelstränge breitet sich der Pilz von Gehölz zu Gehölz aus. Die Fruchtkörper bilden sich von August bis November. Dies passiert nicht am Stammholz selber, sondern kreisförmig

Abb. 169 Myzelsträngen des *Armillaria ostoyae* an einem befallenden Baum (Eigene Aufnahme, Oktober 2009)

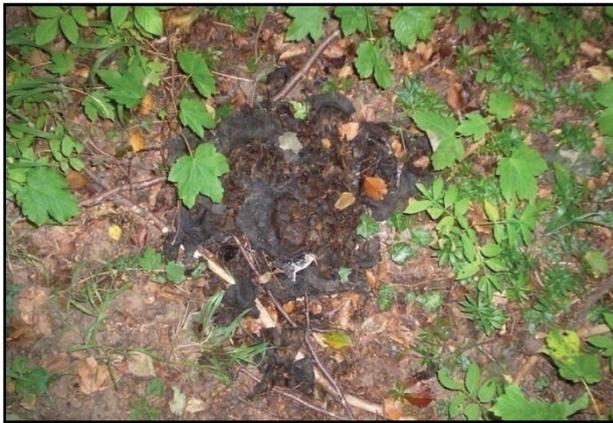
Der *Zottiger Schillerporling* eine Pilzerkrankung taucht in ganz Europa auf. Da er aber sehr wärmeliebend ist, ist er findet im Süden häufiger anzutreffen als im Norden. Die Fruchtkörper wachsen von Juni bis September (Abb. 177), in der Regel im Bereich von Wunden und Höhlungen, dabei können sie bis zu 15 m hoch in die Krone wandern. Er ist ein sehr

Abb. 177 *Inonotus hispidus* - Vorkommen auf dem Gutsgelände

aggressiver Parasit, der nur an Laubbälzern vorkommt. Seine Hauptwirtspflanzen sind *Fraxinus*, *Juglans*, *Platanus* und *Malus*, andere Laubbäume werden selten befallen. Die Fruchtkörper des Pilzes sind rotbraun bis gelbbraun. Sie erreichen im Durchschnitt eine Breite von 35 cm und werden über 3 cm dick. Die Oberfläche des Pilzes ist stark filzig behaart.⁶⁷

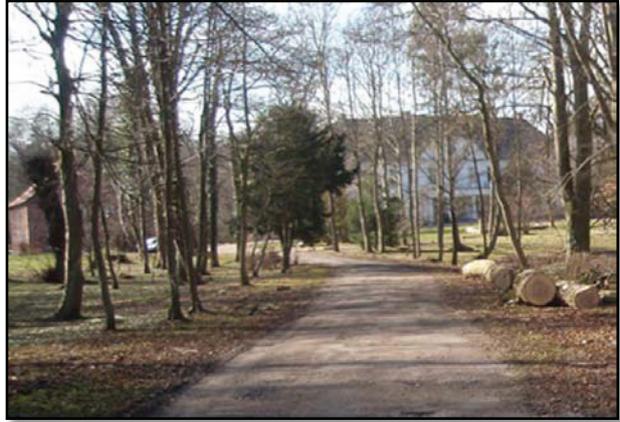
Die Sichtachse vom Gutshaus zur Hauptzufahrt besteht zwar zu jeder Jahreszeit, ist aber durch die angrenzenden Gehölze des Weges und des Teiches nur eingeschränkt wahrnehmbar (Abb. 180). Zur Zeit der Grafen ging der Blick von der Auffahrt durch den historischen Baumbestand an der südöstlichen Ecke des Teiches, zwischen den historischen Bäumen 229, 230 und der 525 auf das Eingangsportal des Herrenhauses zu. Durch das Entfernen der Gehölze, die südlich an den Teich angrenzen, ist die Sichtachse fast komplett wieder herzustellen.

Abb. 180 Blickbeziehung von der Einfahrt zum Herrenhaus sowie dem Marstall (Eigene Aufnahme, März 2010)

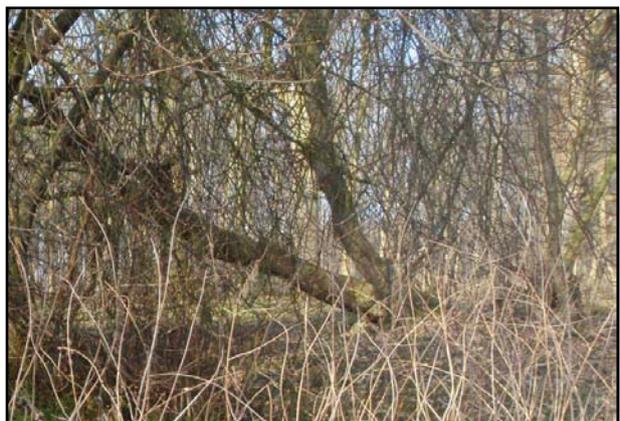
110m von der Mittelachse des Herrenhauses entfernt befinden sich zwei *Castanea sativa* (452, 453), die als historisch zu bewerten sind. Die *Castanea sativa* befinden sich etwa 20m von der Waldkante zum Herrenhaus hin entfernt. Von der Wiesenfläche aus sind sie nur im Winter erkennbar (Abb. 181). Der Zustand der Bäume ist durch den bestehenden Schattendruck der Nachbarbäume schlecht. Durch die Entnahmen von der benachbarten Bäumen kann der Bestand wieder sichtbar werden.

Abb. 181 Nur noch im Winter, außerhalb des Waldes, zu erkennender *Castanea sativa* – Bestand (Eigene Aufnahme, März 2010)

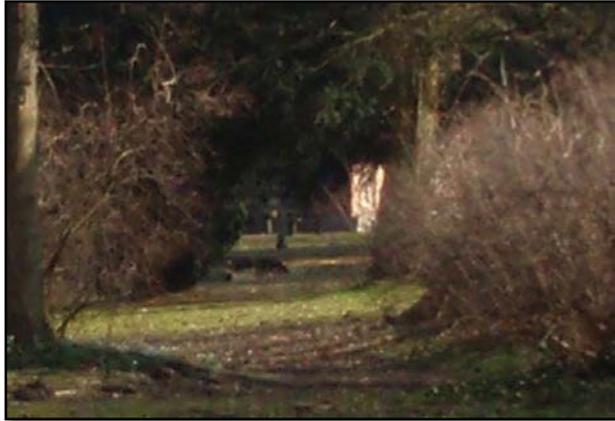
Abb. 182 Sichtachse Eingangspforte – Marstall (Eigene Aufnahme, März 2010)

Marstall aus, dem südlichen Nebenweg über den Graben, flankiert von einigen historischen Gehölzen auf das Tor. Gegenwärtig ist nur noch eine minimale Sichtbeziehung von der Pforte auf den Westgiebel des Marstalles vorhanden (Abb. 182). Eine Wiederherstellung der alten Sichtachse zum Marstall ist mit einigen wenigen Pflegemaßnahmen zu erreichen

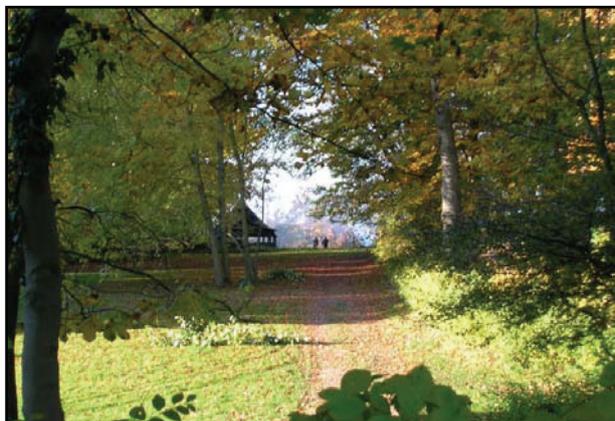
Abb. 183 Blick von der Treppe hin zur Grillhütte (Eigene Aufnahme, März 2010)

Anhöhe, links von Gehölzen begleitet, bis zur heutigen Grillhütte. Im Rahmen eines Parkworkshops (2009) ist es gelungen diese Blickbeziehung, zu mindestens von der historischen Treppe aus, wieder freizustellen (Abb. 184). Um vom Herrenhaus die Grillhütte wieder sichtbar zu machen, wäre es nun erforderlich, einige größere Gehölze (vor allem Wildaufwuchs) zu entfernen.

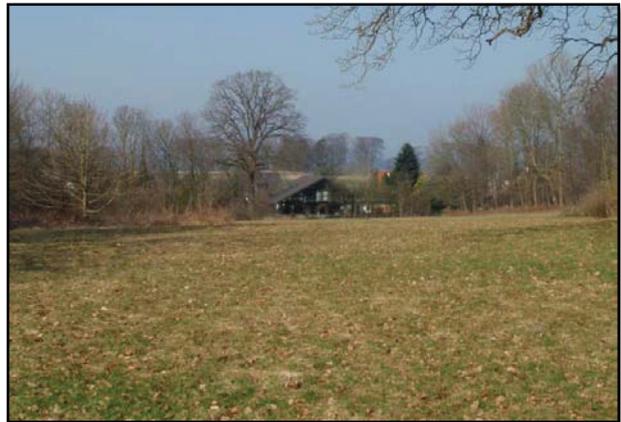
Der Aussichtspunkt im zentralen Bereich des Landschaftsparkes war wohl ehemals einer der wichtigsten auf dem Gutsgelände. Einerseits weil einige Sichtbeziehungen von diesem Punkt aus bestanden bzw. noch bestehen und andererseits weil die wichtigsten Bereiche des Parks über die in der Nähe befindlichen Wege sowie Kreuzungen erreicht werden konnten und noch können. Ehemals wurde die Blickachse zur Ostsee flankiert durch die beiden, heute noch erkennbaren Rondells und verlief durch einen Lücke im ansonsten parkumschließenden Gehölmantel bis zur Küste. Heute ist diese Situation noch weitestgehend vorhanden. Zu bemängeln ist aber, dass durch die angrenzenden Gebäude und Gehölze an der Uferkannte die Sicht heute gestört ist. Die Gehölze werden im Laufe der Jahre verschwinden und ohne Neuanpflanzungen wäre dieses Problem gelöst, aber bezüglich der Gebäude wird die Blickbeziehung auf Dauer gestört bleiben (Abb. 184).

Abb. 184 Blick zur Ostsee (Eigene Aufnahme, März)

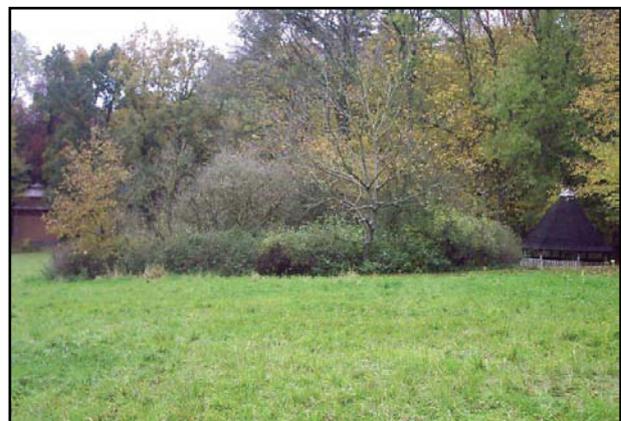
Eine markante Sichtbeziehung besteht heute noch im Landschaftspark. In der Freifläche ist von einem Punkt aus vorbei am angedachten Rosa – Rondell die Grillhütte und das Mausoleum zu entdecken (Abb. 185). Vermutlich verlief früher genau an dieser Stelle ein Weg, der heute aber von der Grasfläche verdeckt ist.

Abb. 185 Blick - Rondell (Eigene Aufnahme, März 2010)

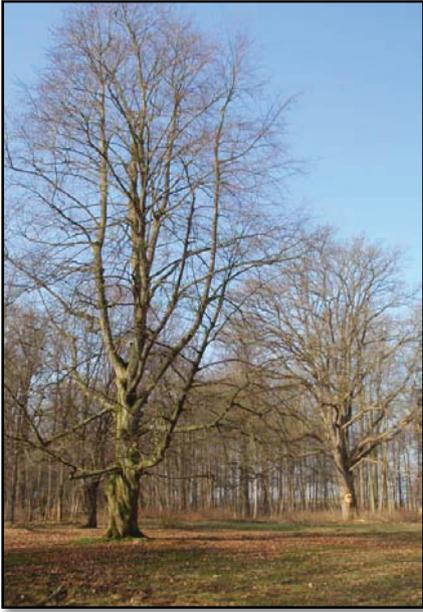
Abb. 186 Sicht nach Westen durch die beiden historischen Gehölze (Eigene Aufnahme, März 2010)

Der Blick verläuft über die Hauptkreuzung des Parks nach Westen vorbei an zwei der schönsten Gehölze (381, 382) auf dem Gutsgelände in den Waldbestand hinein. Vermutlich war es früher möglich von hieraus bis zum westlichen Eingangsportales und die dortigen barocken *Tilia vulgaris* zu sehen. Gegenwärtig besticht die Sichtachse besonders in der Vegetationspause, wenn deutlich die markanten Altbäume im Wald sichtbar sind (Abb. 186). Ein völliges freistellen bzw. auslichten der ehemaligen Sichtbeziehung erscheint unwahrscheinlich da hierfür, auf einer Länge von 300m, eine größere Anzahl von Gehölzen entfernt werden müsste, zudem wäre eine jährliche Pflege erforderlich um aufkommenden Gehölzaufwuchs zu entfernen.
