Neugestaltung der Außenanlagen des ev.
Gemeindehauses St. Stephanus

Diplomarbeit von Tina Wippich

**Neugestaltung der Außenanlagen
des ev. Gemeindehauses St. Stephanus**

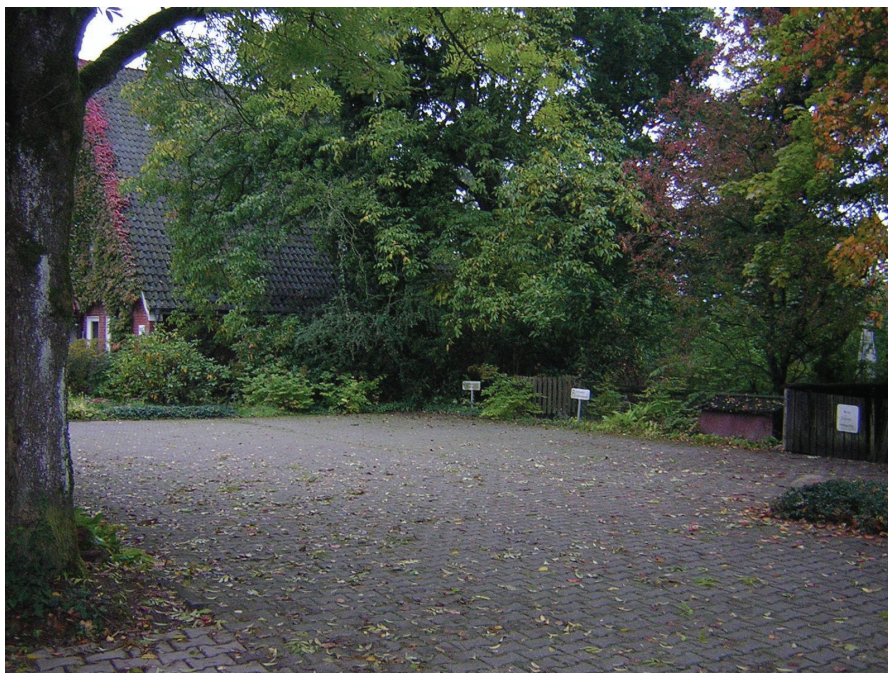
Abb. 12: Parkplatz des Gemeindehauses mit Mülltonnen- und Grünschnittsammelplatz
Quelle: Eigene Aufnahme 2009

Ein zweiter Weg, ebenfalls vom *Sudermühler Weg* kommend, ist mit grauen Betonsteinplatten gepflastert und führt den Besucher an einem Parkplatz vorbei. Eine Laterne beleuchtet den Weg spärlich. Getrennt werden Weg und Parkplatz durch einen Beetstreifen, der mit Büschen, mehrjährigen Stauden sowie einer Esche (*Fraxinus excelsior*) und eine Stechpalme (*Ilex aquifolium*) bepflanzt ist. Der Parkplatz befindet sich im nordwestlichen Bereich des Grundstückes und grenzt an das Nachbargrundstück. Allerdings ist er mit sechs Stellplätzen für den Alltagsbetrieb überdimensioniert, da sich weitere alternative Parkflächen parallel zur Straße und auf dem Platz beim *Pastor Bode Denkmal* befinden. Neben dem Parkbereich sind hier auch die Entsorgungsmöglichkeiten des Gemeindehauses untergebracht sowie eine mit Holz eingefasste Fläche in der der Grünschnitt, der auf dem Grundstück anfällt, gesammelt wird. Zur Straße hin grenzen ein Spitzahorn (*Acer platanoides*) und ein Feuerahorn (*Acer ginnala*) den Grünschnittsammelbereich ab. Die Entsorgungsmöglichkeiten sind offen einsehbar und stören dadurch nicht nur Besucher des Gemeindehauses, sondern auch die Nachbarn, deren Terrasse nahe der Grundstücksgrenze angelegt ist. Am Rand des Parkplatzes sind nahe dem Gemeindehaus elf Fahrradständer aufgestellt.

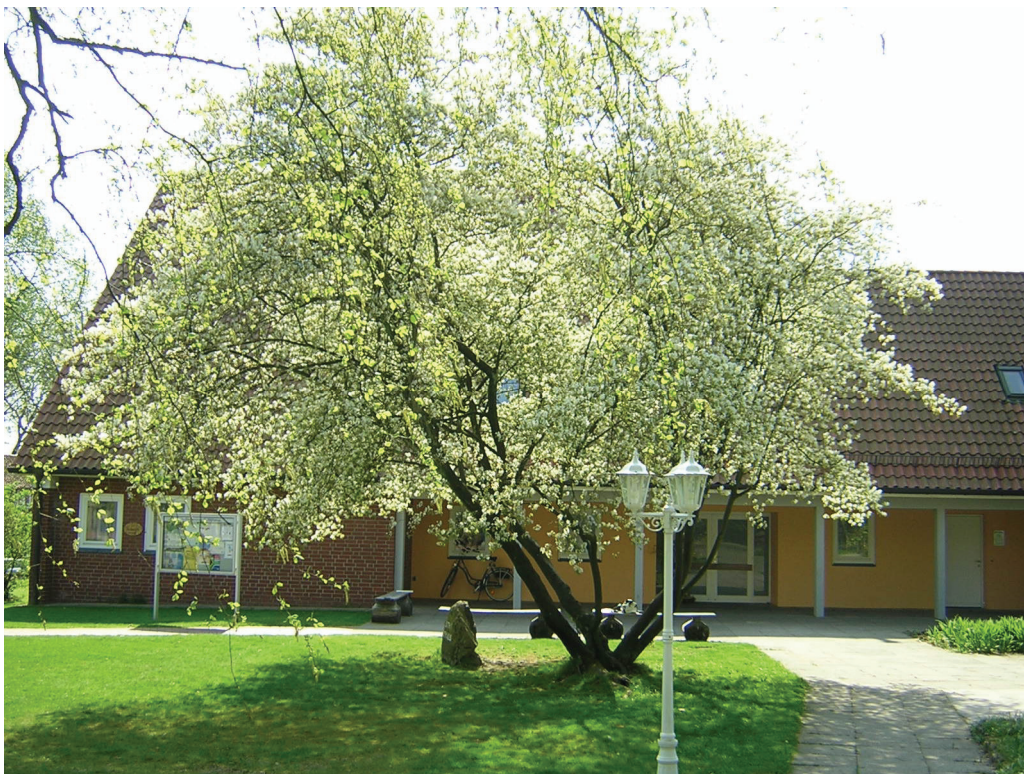
Abb. 13: Vorplatz mit der Felsenbirne (*Amelanchier ovalis*) zur Blütezeit.
Quelle: Eigene Aufnahme 2009

Der mit grauen Gehwegplatten ausgelegte Vorplatz des Gemeindehauses ist sowohl über den Parkplatz als auch die zuvor genannten Wege erreichbar. An den Randbereichen am Haus finden sich Beete mit Rhododendron. Mittlerweile sind diese Sträucher jedoch überaltert und Wildkräuter haben die ursprüngliche Unterpflanzung verdrängt. Auch ein in der Mitte des Vorplatzes angelegtes Farnbeet wirkt verwildert und sieht besonders im Winter kahl und ungepflegt aus.

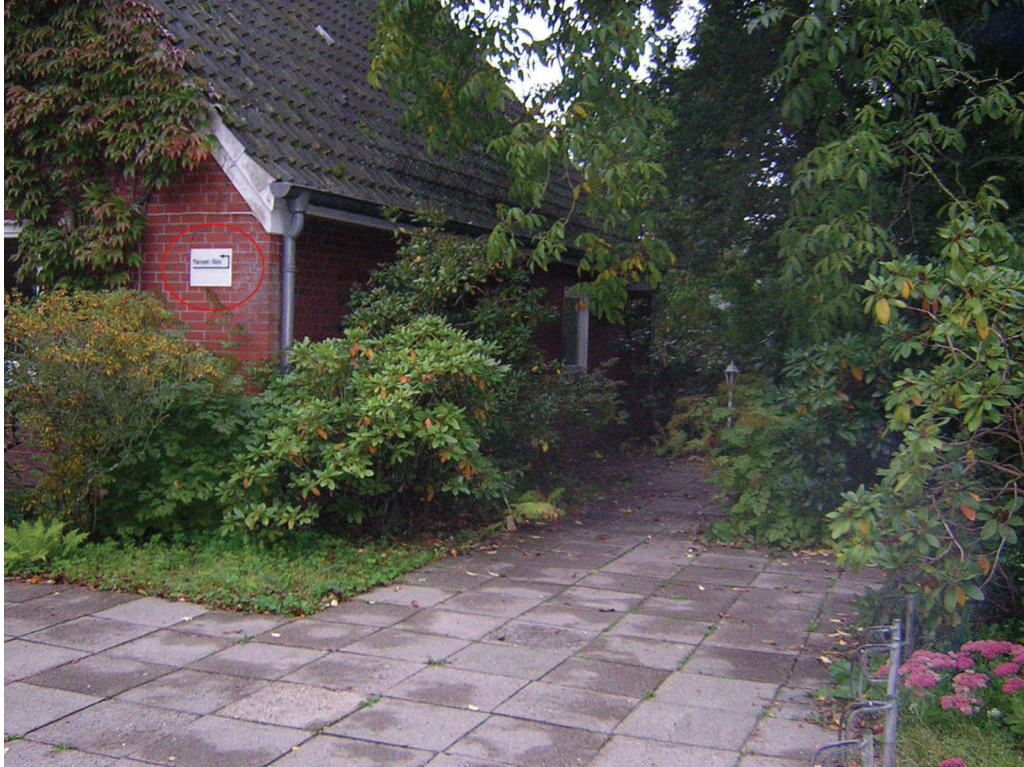
Abb. 14: Eingangsbereich zum Pfarramt / Gemeindebüro mit Blick auf das Hinweisschild an der Hausfassade (roter Kreis)
Quelle: Eigene Aufnahme 2009

Über den Vorplatz gelangt man zum Haupteingang des Gemeindehauses, der etwas zurückgesetzt an der nördlichen Längsseite des Gebäudes liegt. Auch den Eingang zur Gemeindebibliothek erreicht man von hier aus. Der Eingang zum Gemeindebüro und zum Pfarramt befindet sich an der nordwestlichen Gebäudeseite. Allerdings ist dieser nicht sofort ersichtlich, da die Wegeführung nicht deutlich ist und die Rhododendronsträucher die Sicht verdecken. Um den Weg zu weisen, wurde am Gebäude zwar ein Hinweisschild angebracht, jedoch ist es zu klein, um wahrgenommen zu werden. Eine circa ein Meter hohe

Laterne beleuchtet diesen Bereich nur dürftig. Auch in diesem, etwas abseits liegenden Bereich sind die Beete wenig gepflegt und Wildkräuter und vereinzelte ungepflegte Sträucher prägen das Bild.

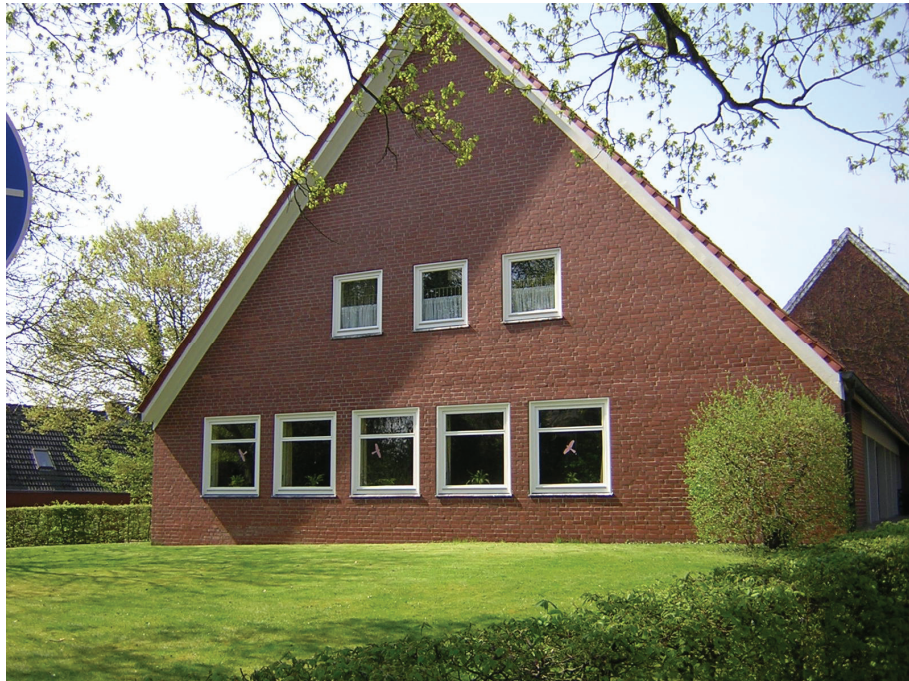
Abb. 15: Östliche Giebelseite des Gemeindehauses.
Quelle: Eigene Aufnahme 2009

Östlich des Gemeindehauses vor der Giebelseite befindet sich eine Rasenfläche. Auf dieser steht eine alte Eiche (*Quercus robur*) und ein Walnussbaum (*Juglans regia*). Zur Straße hin wird die Fläche mit einem etwa 0,5 Meter hohen Zaun und einer Feldsteinmauer abgegrenzt. Auf dem Rasen finden keine Veranstaltungen statt.

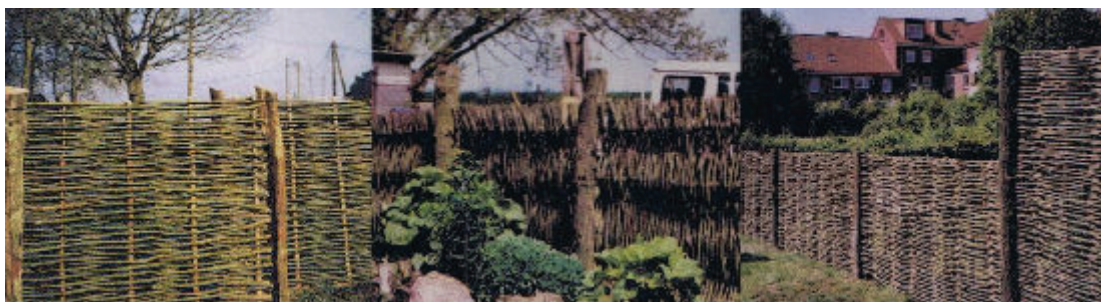
Abb. 17: Beispiel für einen Sichtschutzzaun aus Weidenruten.
Quelle: www.mecklenburger-weidenzauber.de

Vom Eingangsbereich des Pfarramts führt ein Gehweg zum neu geplanten Parkplatz. Westlich des Weges ist ein Beet mit bodendeckenden Stauden und Sträuchern angelegt und ein Sichtschutzzaun, der mit Kletterpflanzen begrünt wird, schirmt die Terrasse des Nachbargrundstücks ab. Der Zaun besteht aus einem Weidengeflecht, das sich durch sein natürliches Aussehen gut in die Bepflanzung einfügt und dem Betrachter kaum ins Auge fällt. Gegenüberliegend befindet sich die Veranstaltungsfläche, die mit Rasenfugenpflaster gestaltet ist. Damit die Fläche unter Benutzung strapazierbar ist, wird eine Einsaat mit Parkplatzrasen empfohlen (RSM 5). So können während Veranstaltungen Zelte oder sonstige Aufbauten aufgestellt werden, ohne dass der Rasen Schaden nimmt. Der Parkplatz am Ende des Weges ist mit drei Stellplätzen für PKW dem Alltagsbedarf angepasst, da Kirchgänger ohnehin die bestehende Parkmöglichkeiten vor der Rasenfläche oder auf dem Platz um das *Pastor Bode Denkmal* nutzen. Die Ausrichtung des Parkplatzes ist quer zur Fahrbahn und ermöglicht ein erleichtertes Einparken.

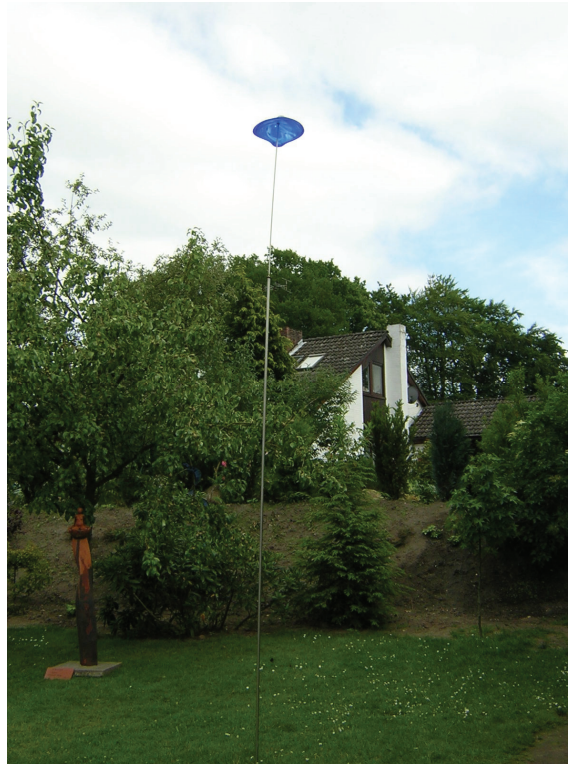
Abb. 18: Beispiel für eine Glasinstallation.
Quelle: Eigene Aufnahme 2009

Ein besonderer Blickfang für Personen die auf dem Vorplatz sitzen, sind die Garteninstallationen, die zwischen den Duftwellen-Beeten stehen. Es sind circa drei Meter hohe biegsame Metallstangen, die sich im Wind bewegen mit einem fischförmigen „Glasteller“ auf der Spitze. Die Stangen bilden einen Blickmittelpunkt, wenn man in Richtung Kirche schaut und greifen mit dem Glasfisch das Symbol der Christen auf.

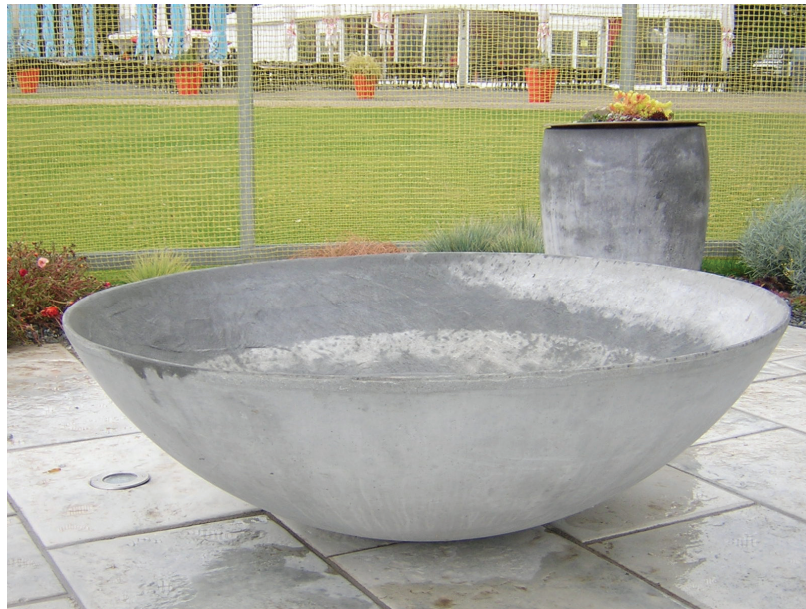
Abb. 19: Beispiel für ein Wasserbecken.
Quelle: Eigene Aufnahme 2009

Sitzmöglichkeiten bietet. Die Mitte des Platzes bildet ein Wasserbecken aus Stein, das etwa 0,5 Meter hoch ist. Hinter der Bank ist ein kleines Beet mit Rosen und Stauden angelegt, das einen angenehmen Duft verströmt.

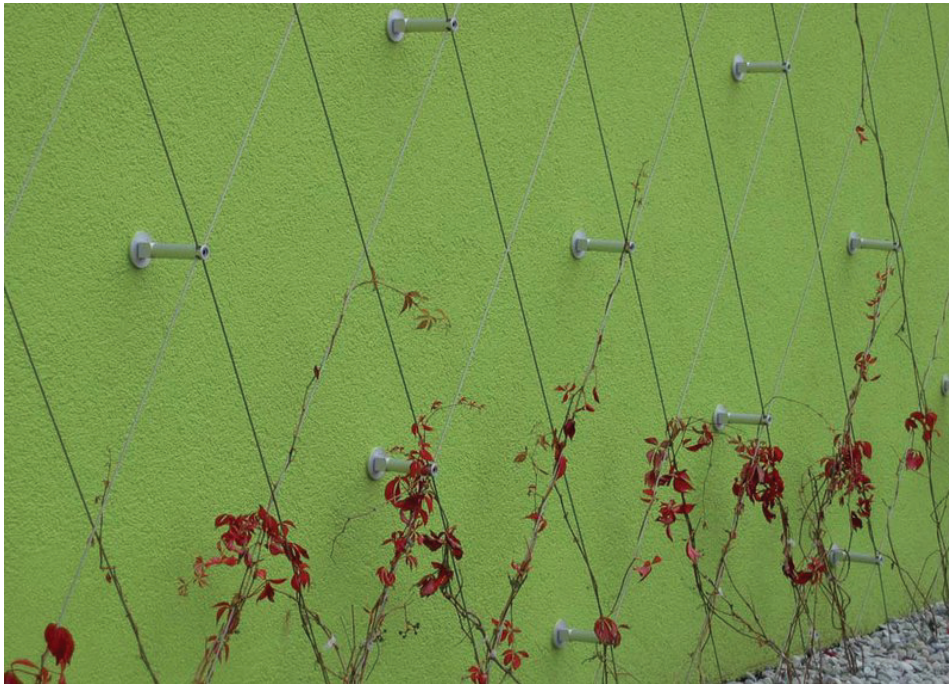
Abb. 21: Beispiel eines Seilsystems als Kletterhilfe, sowohl für die Pergola, als auch für die Gebäudefassade verwendbar.

Ein abgeschirmter und ruhiger Bereich befindet sich an der Südseite des Hauses. Dieser Sitzplatz ist über einen Zugang vom Gemeindehaus zu erreichen. Eine Holzpergola, die mit Kletterpflanzen bepflanzt wird, begrenzt den Platz zur Straßenseite hin (Detail Pergola, Plan-Nr.: 3.5). So können Versammlungen ungestört im Freien stattfinden. Zwischen den Ständerbalken der Pergola ist ein Stahlseilssystem geplant, das den Pflanzen als Kletterhilfe dient. Das Seilsystem wird auch an der Südfassade des Gebäudes weitergeführt, damit die Pflanzen darüber die Außenwand begrünen können. Auch dieser Platz passt sich mit seiner geschwungenen Form der Planung an. Das Pflaster ist in naturgrau gehalten, um die Aufmerksamkeit auf die Kletterpflanzen und das Staudenbeet zu richten. Dieses schließt sich im Westen an die Terrasse an und schmückt die Fläche zwischen Weg und Terrasse. Der ehemalige starre Betonplattenweg, der von der Garage zum privaten Garten der Pastorenwohnung führt, wird durch einen geschwungenen wassergebundenen Weg ersetzt über den auch der hintere Sitzplatz zu erreichen ist. Bei diesem Weg wurde auf die Einfassung mit Klinkerpflaster verzichtet, da dieser nicht für die Öffentlichkeit zugänglich sein soll.
