Am Brunnen vor dem Kniepertor

Die Geschichte der Stralsunder Brunnenanlage verstehen und pflegen

Wissenschaftliche Arbeit zur Erlangung des akademischen Grades

Fachbereich Landschaftsarchitektur und Umweltplanung

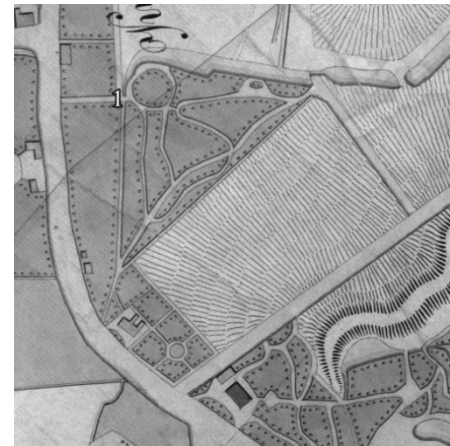
Abb.25 Ausschnitt Plan von 1850, Brunnenau, 1 – Position des Zeichners der Lithographie

Der markante Platz ist auf dem Plan von 1850 an der Spitze des „Dreiecksgrundstücks“ der Brunnenanlage neben dem „falschen Graben“ dargestellt (Abb. 25). Die letzten Meter des Grabens sind auch der Grund für die zum Erreichen der Anlage zu überquerende Brücke, die eine hauptsächliche damalige

Erschließung der Anlage über den Knieperdamm unterstreicht. Der Vordergrund des Bildes zeigt auf Höhe des Grabens einen älteren Baumbestand. Im Hintergrund bilden Bäume das Rund, die einem ungefähren Alter von 30 Jahren entsprechen und somit die erneute Bepflanzung nach der Niederlegung der Fortifikationen bestätigen. Den ungefähren Standort des Zeichners vermittelt Abbildung 25.

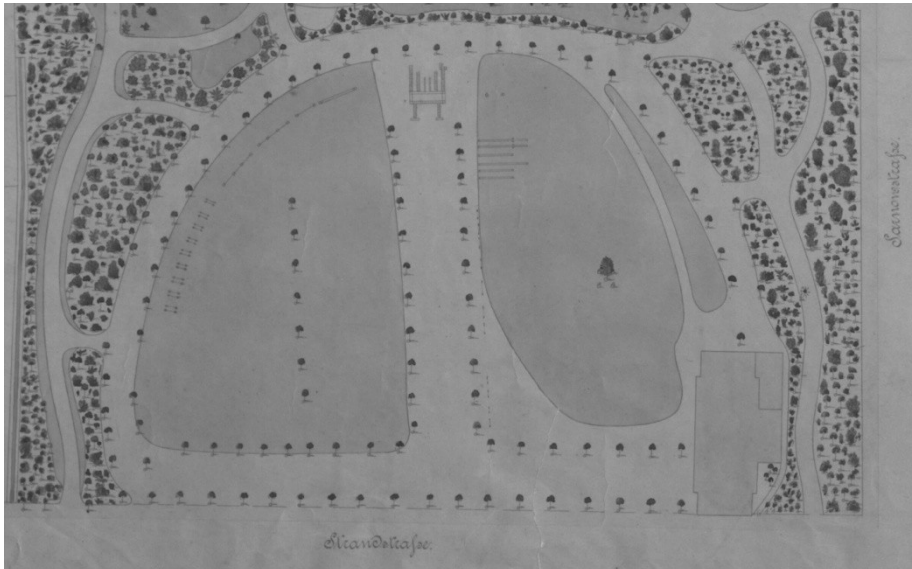
Abb.29 Ausschnitt Plan der Brunnenau von 1906, der schon die ursprüngliche Anlage mit den Linden zeigt.

In den Ausmaßen des erworbenen Grundstücks bildet der Platz einen von einer doppelten Reihe Linden gerahmten Halbkreis, der im Inneren durch weitere Lindenreihen strukturiert wurde (Abb. 29). Im weitesten Sinne hat der Platz die Form eines halben Hippodroms, das auch englischen Anlagen der Zeit für gymnastische Übungen entspricht (vgl. Hennebo und Schmidt 1977: 128). Gustav Meyer benutzte die vollständige Hippodromform für die Sportanlagen im Treptower Park 1876, ein antikes Vorbild, das bis heute die maßgebende Form für Sportplätze ist (vgl. Balus 1999: 10). Die Bepflanzung und „Verschönerung“ des Turnplatzes, in diesem Sinne die Einbeziehung in den bestehenden Park, oblag wiederum dem „wohlverdienten Baubürger“ Herrn Billich (vgl. Neue Sundine

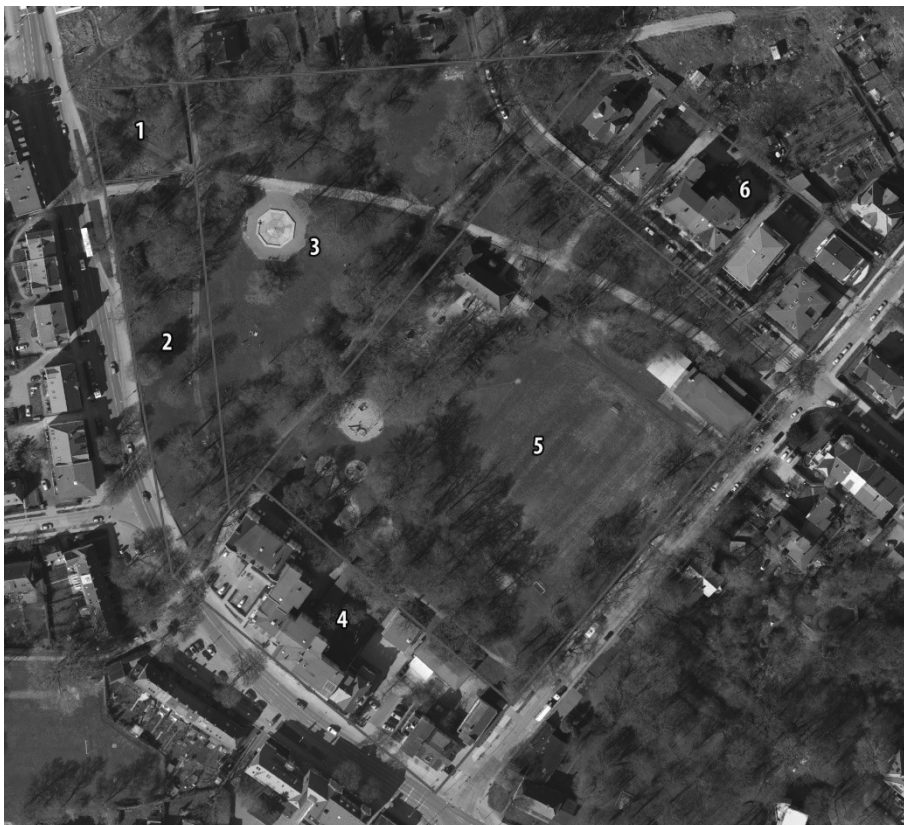
Abb.31 Die Grenzen der Grundstücke von 1818 in der heutigen Brunnenau,
 1 – Knieperdamm 12 / Brunnenhalle
 2 – Grundstück Vorstädter Hevernik
 3 – Brunnenau
 4 – Grundstücke Knieperdamm 6-10
 5 – Turnplatz
 6 – „Sarnowsches Grundstück“

Die „Anpflanzung beim Brunnen“ und die während des 19. Jhd. vorgenommenen Erweiterungen der Brunnenau bilden das bis heute bestehende Grundstück. Eine grundlegende Veränderung der Fläche und ihrer Grenzen, von kleineren Regulierungen und Erweiterungen der sie umgebenden Straßen¹⁰⁴ abgesehen, gab es nicht mehr. Das ursprüngliche Gelände des Gesundbrunnens im nördlichen Teil und die Flächen für Turnplatz und erschließende Wege im Süden bilden die markante Pfeilform der Brunnenau in der Vogelperspektive (Abb. 30, 31).

Vorgängerbau der „Villa Bruhn“¹⁰⁵ am Knieperdamm 10 zeigt, folgt der Ausbau des „Sarnowschen Grundstücks“ mit der Verlängerung der Sarnowstraße erst nach der Entfestung. Das die Spitze des „Pfeils“ bildende Grundstück des ehemaligen Gartens der „Brunnenhalle“ ist in seinen Grenzen unverändert, aber derzeitig unbebaut (Abb. 31).

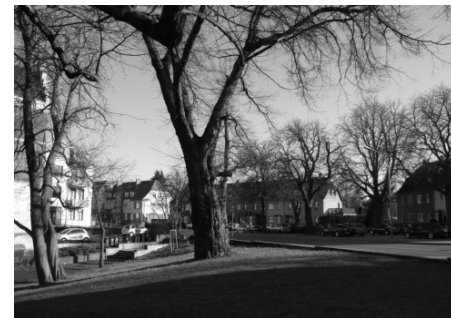
Abb.33 Kastanien auf Parkplatz, „Villa Bruhn“ linker Bildrand

Ebenfalls bis in die Gegenwart erhalten haben sich einige der „fruchtenden Kastanien“ des in seinem Verlauf 1968 geänderten Knieperdamms, die heute u. a. den Parkplatz gegenüber der „Villa Bruhn“ beschatten (Abb. 33).

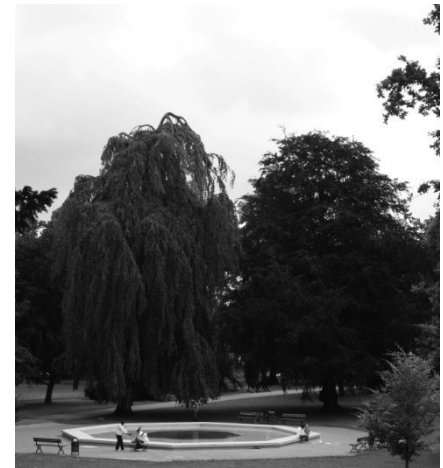
Abb.35 Buchenpaar am Springbrunnen 2012

Da es sich auch hier um eine Schätzung des Alters handelt, ist zu vermuten, dass einige dieser Bäume aus der „Anpflanzung am Brunnen“ vor 1848 stammen. Im Besonderen die Buchen Nr. 189 und Nr. 190 sowie der Ginko Nr. 195¹⁰⁹ prägen heute das Bild der Brunnenau durch ihre zentrale Position beim Springbrunnen (Abb. 35, 36).

Der damalige zentrale Bereich mit Blumen- und Brunnengarten bildet auch heute noch das wichtigste gesellschaftliche Zentrum. Markiert wird dieser zentrale Bereich durch das Buchenpaar und den Ginko. Die Verortung des Ginkos im Blumengarten und der Buchen im Brunnengarten zeigt eindrücklich die unterschiedlichen Absichten der Gestaltung auf kleinstem Raum.

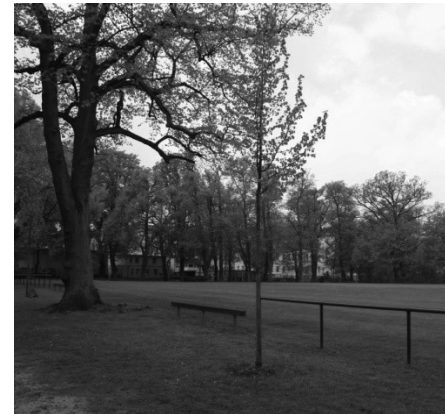
Abb.37 nachgepflanzte Linde auf dem Sportplatz

sich auf dem Grundstück der Brunnenau, während neun¹¹¹ Linden im Bereich des eingezäunten Sportplatzes stehen. Weitere acht bilden außerhalb des Zaunes eine Baumreihe an der Gerhart-Hauptmann-Straße. Die Nachpflanzung junger Linden erfolgt sowohl auf dem Sportplatz wie auch in der Brunnenau im Pflanzschema der Anlage von 1861. So ergänzen zur Zeit sieben Jungbäume die ursprünglich den Platz umgebende Doppelreihe (Abb. 37).

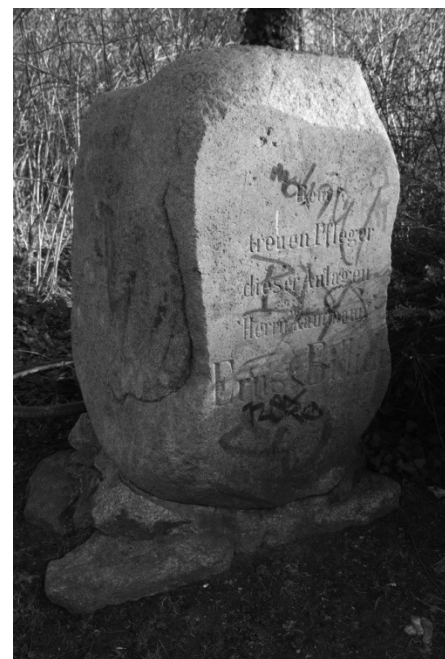
Abb.38 Gedenkstein, „Dem treuen Pfleger dieser Anlagen Herrn Kaufmann Ernst Billich“

Der nach 1863 für Herrn Billich gesetzte Gedenkstein ist heute an der „A20“¹¹² in der nördlichen Ecke des Grundstücks der Kindertagesstätte zu finden (Abb. 38). Eine Umsetzung erfolgte im Jahr 1964 durch Herrn Olejnik, sein ursprünglicher Standort befand sich unter einer mächtigen Pappel, 3 m Richtung Südwesten von seiner jetzigen Position (vgl. Olejnik mündl. 15.11.12).

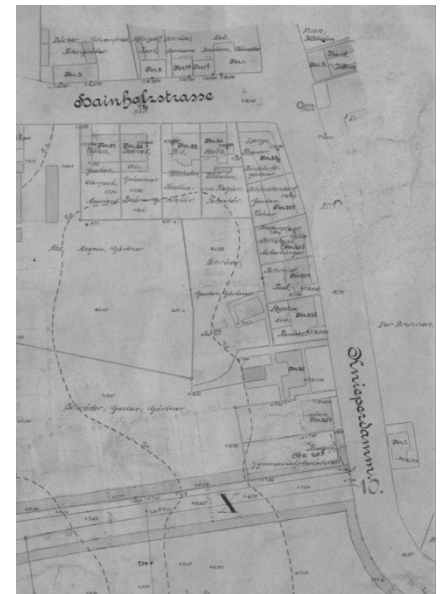
Abb.42 Ausschnitt Plan der Knieper-Vorstadt 1911, Bebauung Knieperdamm

Die Besiedlung des Gebietes begann vor dem Ersten Weltkrieg mit vereinzelt Neubauten, erst nach 1920¹²⁷ verdichtete sich die Bebauung (vgl. Kahle 2009: 49). Hierzu erfolgte die Aufteilung der entstandenen Flächen in 20-25 m breite und 40-45 m lange Rechteckparzellen und eine straßenseitige Bebauung mit meist zweigeschossigen frei stehenden Wohnhäusern¹²⁸, die bis heute die gesamte Bebauung der Umgebung der Brunnenau prägen. Ausnahme bildet der Knieperdamm, der als Hauptstraße der Knieper-Vorstadt auf kleineren, mit der langen Seite zur Straße orientierten Parzellen deutlich dichter mit vermehrt viergeschossigen Häusern bebaut ist, so dass an einigen Stellen der Eindruck einer geschlossenen Bebauung entsteht (Abb. 42). Zur Verbindung der Strandstraße mit der Großen Parower Straße folgte die zweite Erweiterung der grundsätzlich parallel zum Knieperdamm geführten Sarnowstraße im Jahr 1898 (Abb. 43).

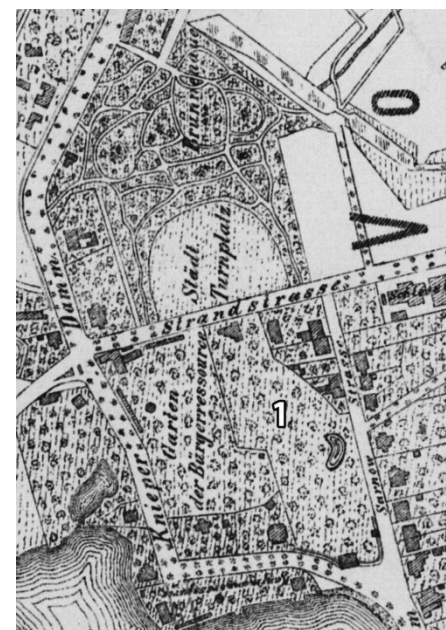
Abb.47 Ausschnitt Plan 1883,
1 –Grundstück Brandenburg

Die Bezeichnungen „Gartenviertel“ oder „gartenreiche“ Knieper-Vorstadt bezogen sich in der Zeit nach 1873 nicht nur auf die Brunnaue. Vor allem das ehemalige Grundstück des Ratsherrn Langemack, das sich ab 1850 im Besitz der „Bürger-Ressource-Gesellschaft“ befand, ergänzte die bürgerlichen Bedürfnisse um einen weniger öffentlichen Freiraum. Hier entstand der den Mitgliedern und Gästen der „Vereinigung zur Pflege eines geselligen Lebens“ vorbehaltene „Bürgergarten“ mit Gartenlokal, der den gesellschaftlichen Absichten des vornehmeren Bürgertums in einer privateren Umgebung entsprach (vgl. Pfennig 2003: 176). Üppige Ausstattungen des Bürgergartens mit zierenden Blumenbeeten und exotischen Pflanzen ergaben sich auch durch die hier 1876 veranstaltete Gartenbauausstellung von Neuvorpommern und Rügen (vgl. ebd. 176). Den Gartenreichtum der Knieper-Vorstadt ergänzten das in direkter Nachbarschaft des Bürgergartens und der Brunnaue gelegene großzügige Grundstück des Ratsherrn Brandenburg (Abb. 47) und die „Villengärten“ der Vorstädter (vgl. Pfennig 2003: 179)

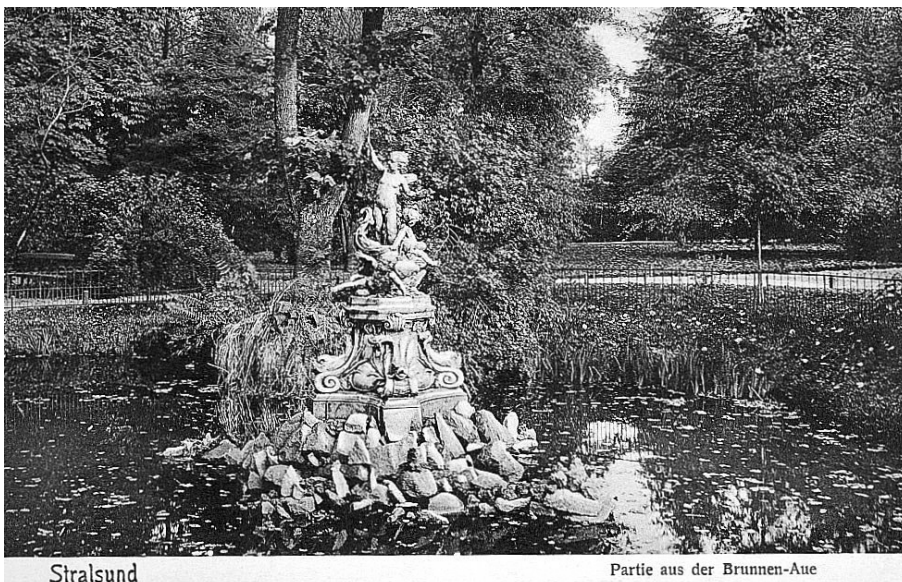
Abb.59 Postkarte Brunnenaeue um 1906

Die Postkarte zeigt die auf dem Plan dargestellte Situation aus der in Abb. 58 beschriebenen Position. Sowohl die Anordnung der Teppichbeete und tropischen Pflanzen, die im Vergleich zur Karte um 1900 anders ausgerichtet sind, als auch die Standorte von Sonnenuhr, „Puttenbrunnen“ und Einzelbänken stimmen überein. Der Wechsel von Fontäne zu „Puttenbrunnen“ ist in diesen Zeitraum zu datieren (Abb. 59).

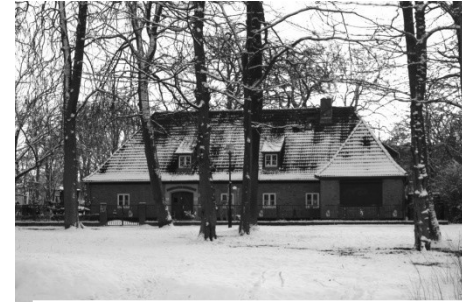
Abb.62 Kindergarten Brunnenau 2012, ehemals „BDM-Heim“

Nachdem die erste deutsche Republik scheiterte, war auch Stralsund Teil des nationalsozialistischen Deutschlands. In der Brunnenau hinterließ der Nationalsozialismus 1937 durch den Bau eines „BDM¹⁴³-Heims“ gegenständliche Spuren (Abb. 62). Da die Stadtkasse zu dieser Zeit leer war, erfolgte der Bau einer „angemessenen Örtlichkeit“ für die Veranstaltungen der Organisation mit Hilfe des örtlichen Bauwesens (vgl. Nehmzow 1999).

„Für etwa 40000 Reichsmark wurde 1937/1938 in der Brunnenau auf einer Fläche von 5000 Quadratmetern ein Jugendhaus errichtet, das das erste seiner Art in Pommern war und dessen Modell 1938 auf der Architekturausstellung in München gezeigt wurde.“ (Nehmzow 1999)

Eine vollständige Sanierung der Innenräume fand am 30.01.2013 ihren Abschluss (vgl. Ostsee-Anzeiger 30.01.2013). Das als BDM-Heim errichtete Gebäude des heutigen Kindergartens Brunnenau erhielt den von Werkmeister geforderten eigenen eingefriedeten Bereich und ist dadurch auch aktuell nicht öffentlich zugänglich. Das Gelände gehört rechtlich nicht mehr zur Fläche der Brunnenau.

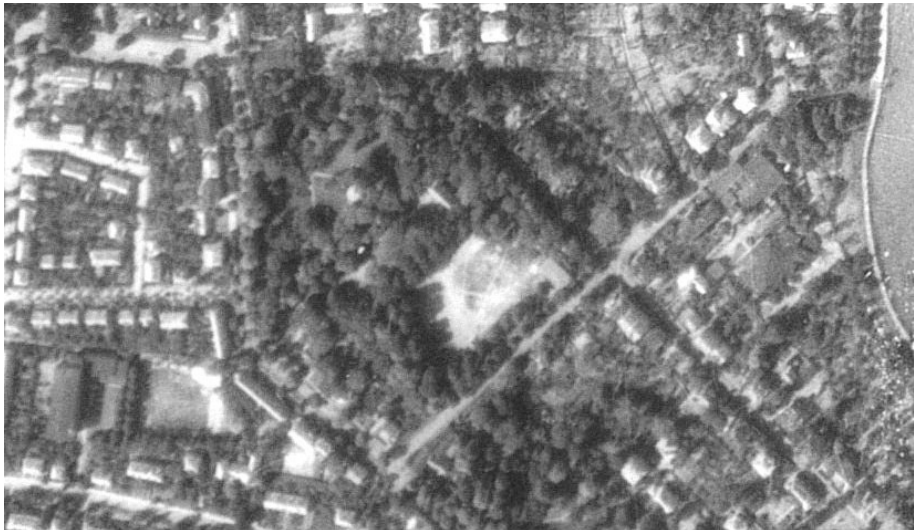
Abb.64 Luftbild Brunnenau 1953

Beschreibungen der Brunnenau in den Nachkriegsjahren konnten nicht recherchiert werden. Erste Berichte über den Zustand der Anlage in den fünfziger Jahren stammen aus dem Gespräch mit Hartmut Olejnik am 15.11.2012. Herr Olejnik kam 1953 nach Stralsund und übernahm 1954 die Leitung der Abteilung „Park und Grünanlagen“ im Bereich „Kommunale Wirtschaft“ in der Hansestadt (vgl. Pfennig 2005). Die Situation der Brunnenau 1953 kann nach seinen Aussagen als vernachlässigt, eher noch als heruntergekommen bezeichnet werden (Abb. 64).

Nur wichtige Verbindungswege des vorherigen kleinteiligen Wegenetzes waren erhalten. Der Teich wurde noch während des Krieges als Löschteich genutzt, Olejnik fand ihn zugeschüttet vor, die Trinkhalle, die er der Zeit entsprechend als Kiosk bezeichnet, stand noch. Ein Großteil der ehemaligen Bänke befand sich noch in der Anlage, vor allem das in den 20er Jahren des 20. Jhd. in Stralsund verwendete Einheitsmodell (Abb. 65). Einige gusseiserne Varianten, die in den letzten Kriegsjahren nicht den militärischen Erfordernissen¹⁴⁵ zum Opfer fielen, waren wohl ebenfalls erhalten. Die Versetzung des Gedenksteins für Billich an seine heutige Position erfolgte im Zuge der Fällung der Pappel am Hauptweg aus Gründen der Verkehrssicherheit. In der Absicht Olejniks lag in den nächsten Jahren die notdürftige Aufwertung

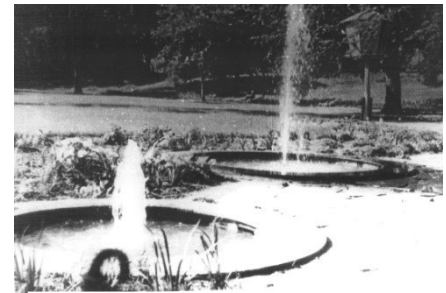
Abb.68 Brunnenringe nach 1963, im Hintergrund das Taubenhaus

¹⁵³ Der Granit für die drei Brunnenringe entstammte laut Aussage Olejniks einer Ansammlung aus allen „Gauen des Dritten Reiches“ in Fürstenberg und war für das „Siegedenkmal“ des Nationalsozialismus in Berlin bestimmt.

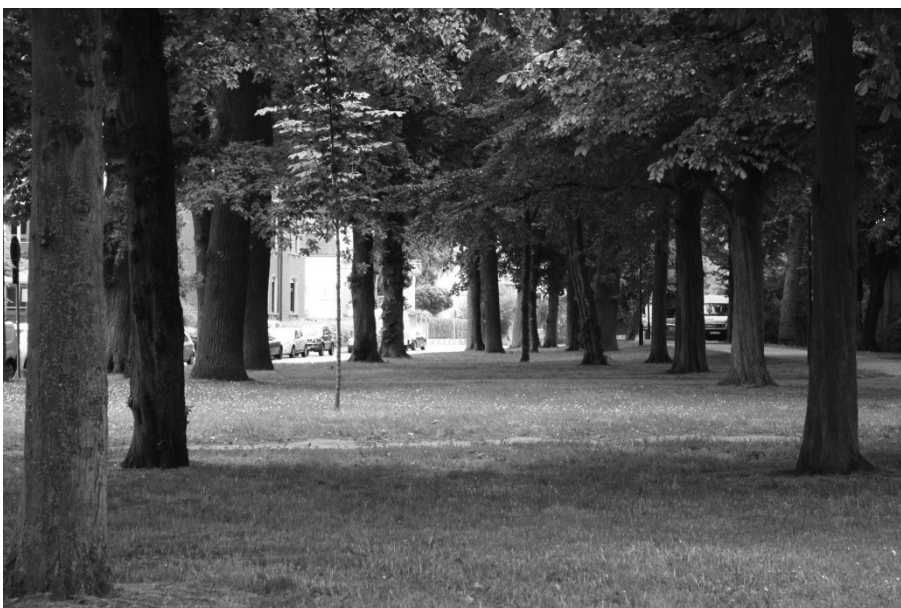
Abb.71 Hain an der Sarnowstraße 2012

Im Sinne landschaftlicher Gestaltung können die die Wege begleitenden waldartigen Bereiche auf beiden Seiten des Turnplatzes als eine Nachahmung von natürlichen Hainen mit einheimischen Bäumen verstanden werden (Abb. 71).

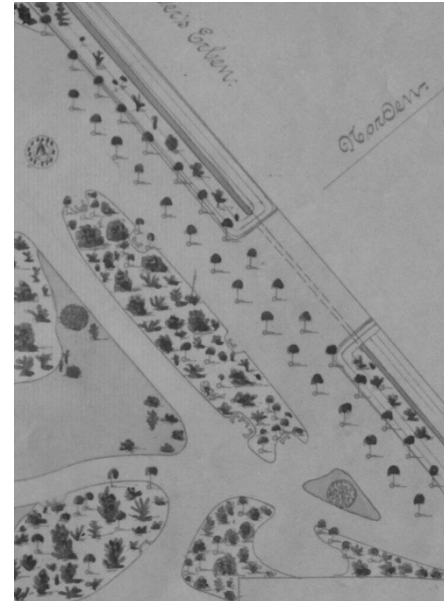
Abb.72 Wandelgang im Plan 1906

Die als Wandelgang oder Wandelbahn zu bezeichnende wechselständige Lindenallee bildete mit den Wegen und Teppichbeeten in ihrer Umgebung den zweiten regelmäßig angelegten Schwerpunkt (Abb. 72). Wahrscheinlich ist ein Bezug des gesamten nördlichen Randes der Brunnenau zur Gesundbrunnentradition, der sich wiederum durch eine mit Pflanzungen hergestellte Trennung äußerte. Vergleichbare, die Gesundheit nach dem Genuss des Wassers durch Spaziergänge im Schatten und an frischer Luft fördernde Alleen finden sich unter anderem ab 1843 in Bad Pyrmont¹⁵⁹ (vgl. Schäfer-Schmidt 1984: 19). Als Ausstattungselement der Volksgärten sind ähnliche Einrichtungen mit Bezeichnungen wie „Seufzerallee“ oder „Philosophengang“ bekannt. Stübben empfiehlt, aufgrund der regelmäßigen Bepflanzung, solche Anlage an den Rand des Parks zu verlegen, wie es das Beispiel der Brunnenau zeigt (vgl. Stübben 1890: 495). Eine weitere Erklärung der aufwendigen Gestaltung dieses Bereiches kann in der Zuwendung zur Ostsee liegen. Noch auf dem zwischen 1909 und 1914 gültigen Stadtplan Stralsunds ist die Wegesituation an dieser Seite nicht eindeutig geklärt. Bis zum Ausbau der Sarnowstraße ab 1898 bestand wahrscheinlich an dieser Stelle ein wichtiger Eingang für die vom Sund kommenden Besucher und Anwohner.

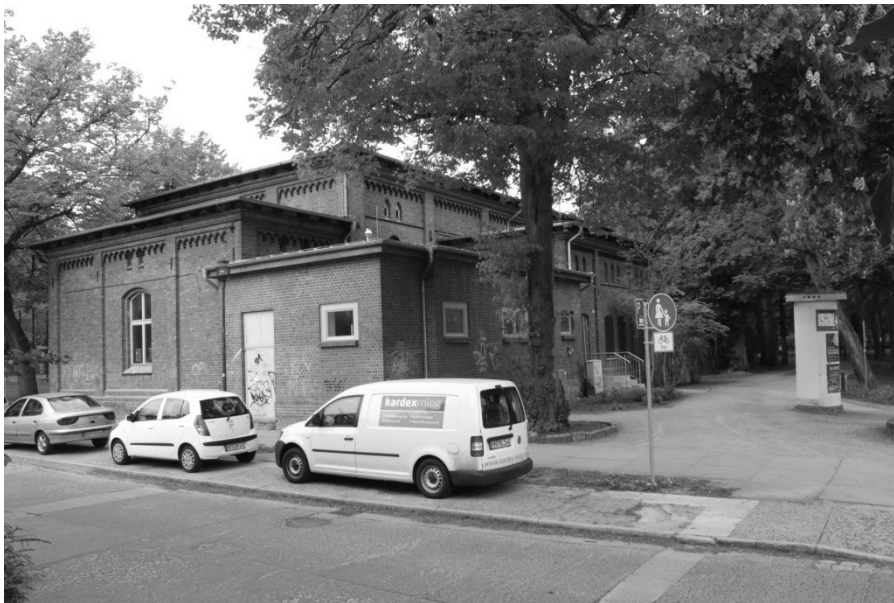
Abb.76 Turnhalle Brunnenau 2012

Die Turnhalle besteht äußerlich unverändert. Auf dem Gelände der Halle entstanden noch Anfang des 20. Jhd. zwei Kohlenschuppen (Abb. 76).

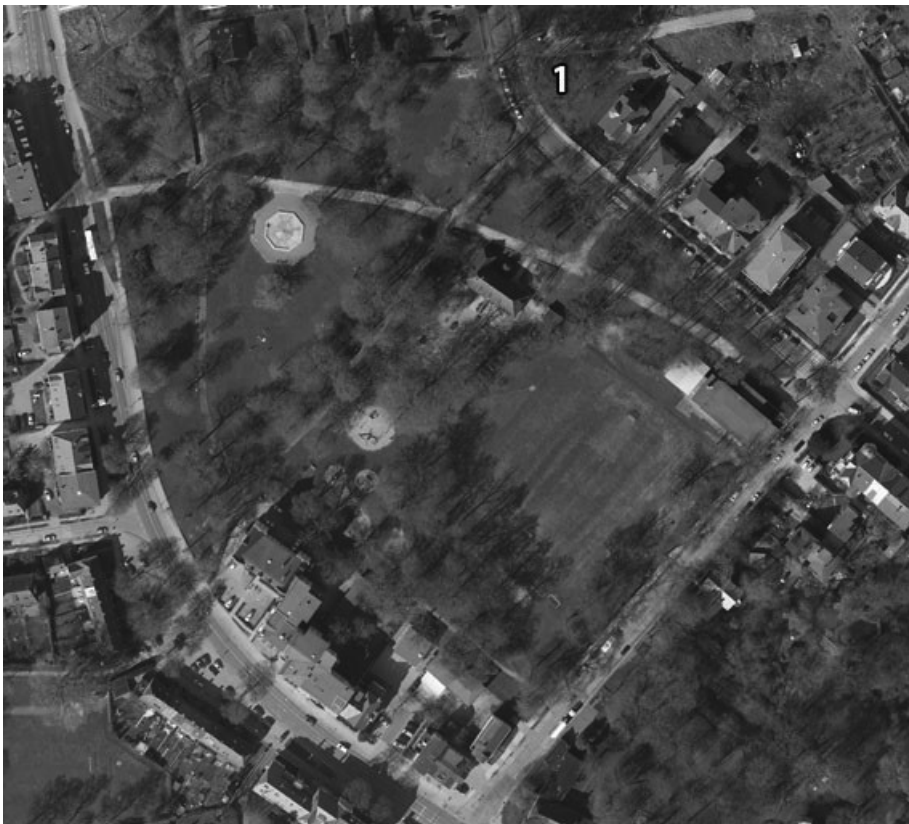
Auf dem Grundstück zwischen Sarnowstraße 23 und 26 ist die, 1898 durch den Bau des zweiten Abschnitts der Sarnowstraße, abgeschnittene Ecke des vorher pfeilförmigen Grundstücks erhalten (Abb. 77).

Abb. 77 Luftbild Brunnenau 2009, 1 – „abgeschnittene Ecke“

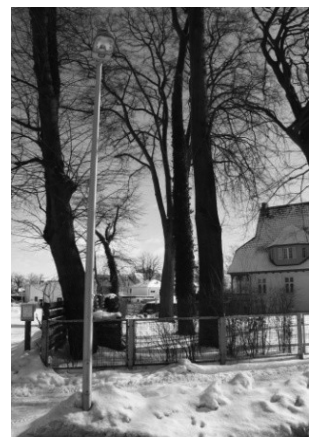
Hier finden sich noch immer vier der Linden des Wandelgangs. Anhand der erhaltenen Bäume kann ein ursprünglicher Abstand in den Reihen von 3 m, der Reihen zueinander von 2,50 m bestimmt werden (Abb. 78). Auf dem Gelände der Brunnenau ist noch eine der Linden erhalten. Sie wurden wahrscheinlich im selben Zeitraum wie die „Turnlinden“ gepflanzt¹⁷¹, aber erst 1906 nachweislich dargestellt.

Abb. 78 Blick auf die „abgeschnittene Ecke“ mit Linden des Wandelgangs 2012

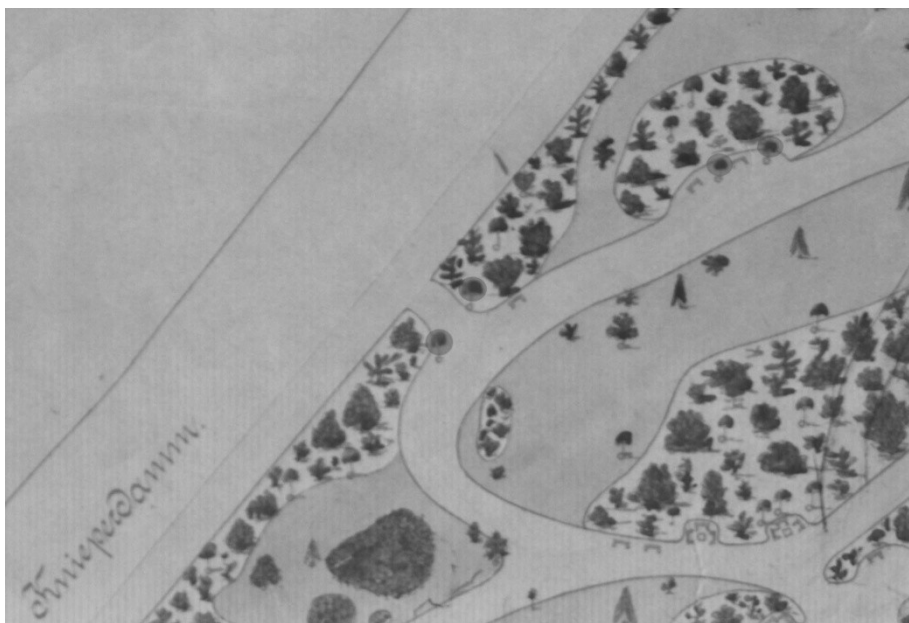
Ebenfalls aus der 1898 vorgenommenen Planung für die 3 m breiten Vorgärten der Sarnowstraße, deren Regelung auch für die Brunnenau galt, ist der im Nordosten entlang der Anlage verlaufende Fußweg entstanden (Abb. 79). Zusammen mit dem formellen Weg in die Anlage von der Sarnowstraße aus sind

Abb. 79 „Sommerweg“ an der Sarnowstraße 2012

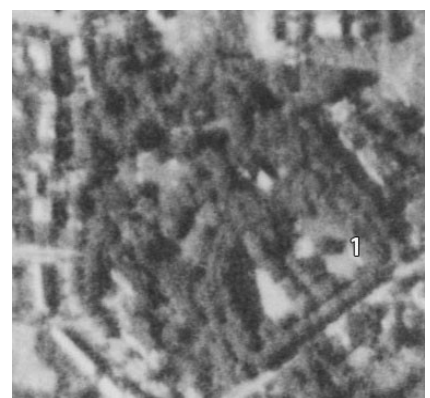
Auf dem Turnplatz ist neben einigen rahmenden Linden auch der „Wendebaum“ der ehemaligen Laufbahn erhalten (Abb. 80). Die „Tie-Eiche“ und die den Turnplatz mittig teilende Doppelreihe Linden wurden zwischen 1944 und 1953 entfernt (vgl. Luftbilder 1944, 1953, Abb. 81).

Abb. 81 Ausschnitt Luftbild 1944, 1 – „Tie-Eiche“

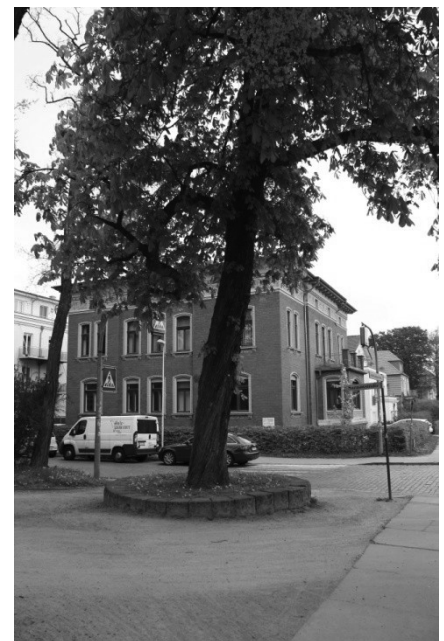
Abb. 84 Einfassung aus Werkstein von 1964, 2012

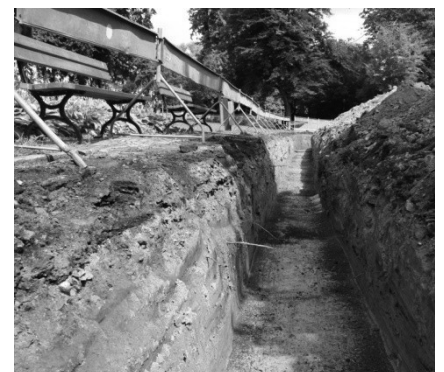
Der Überblick des nördlichen Teils der Anlage kann auch gegenwärtig von dem brachliegenden Grundstück des ehemaligen „Gartenlokals“ genossen werden. Die 1964 wieder hergestellte Treppe und die Umfassungsmauern bestehen seit diesem Jahr, auch im Hinblick auf ihren aktuellen baulichen Zustand, unverändert. Dies gilt auch für die Umfassungsmauer entlang des Knieperdamms, die Sitzmauern beim Spielplatz und die ebenfalls mit Werksteinen ausgeführte, eine Kastanie einfassende Sitzbank¹⁷³ an der Ecke Sarnow- und Gerhart-Hauptmann-Straße (Abb. 84). Die 1964 mit einer Tragschicht aus Trümmerschutt hergestellten Wege werden zum Teil noch heute genutzt. Die Abbildung einer Baustelle 2012 entlang des Weges unterhalb des Knieperdamms zeigt den ursprünglichen Aufbau (Abb. 85).

Abb. 85 Baustelle für den Leitungsbau, 2012

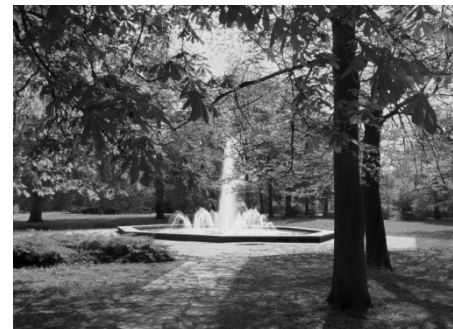
Im Zuge dieses Baus entstanden ebenfalls die das Wasserspiel umgebende Platzfläche und die mit Schieferplatten im unregelmäßigen Verband belegten Wege zum Springbrunnen (Abb. 93).

Abb. 93 Wasserspiel und Weg aus Schieferplatten um 2003

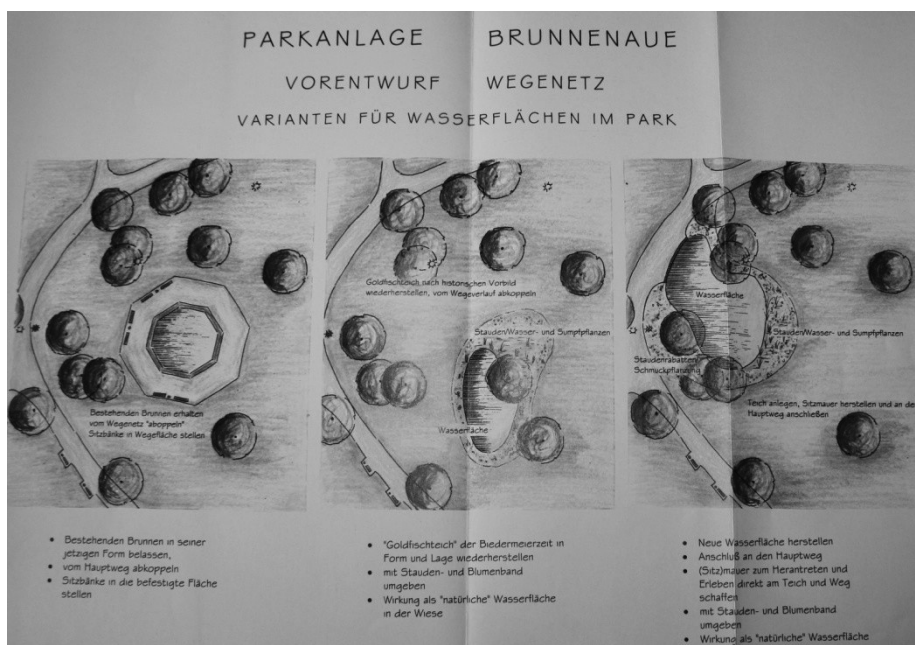
Der Vorentwurf des Landschaftsarchitekturbüros Olaf Petters aus dem Jahr 2003 für das Wegenetz beschreibt in der Hauptsache einen Erhalt der Wegeverläufe als notwendige Verbindung, versucht aber im nördlichen Parkbereich in Anlehnung an die Anlage um 1900 den Wegeführungen einen landschaftlichen „Schwung“ zu verleihen (vgl. Petters 2003). Dem steht die Aufgabe der Anlage als stark frequentierte Verkehrsfläche und die damit verbundene Neigung der Menschen zur schnellsten und geradlinigsten fußläufigen Verbindung entgegen. Funktions- und Parkbereich sollten noch stärker durch Gehölzpflanzungen abgeschirmt werden. Ein Raumschluss, im Besonderen entlang des Knieperdamms, sollte durch „massive Abpflanzungen mit größeren Gehölzen“ entstehen. Der Vorentwurf enthält drei „Varianten für Wasserflächen im Park“ (Petters 2003). Diese beinhalten einmal den Erhalt des bestehenden Springbrunnens und zwei Entwürfe für Teichanlagen, entweder basierend auf dem historischen Vorbild oder einer Neuanlage (Abb. 97).

Abb. 97 Vorentwurf Petters 2003

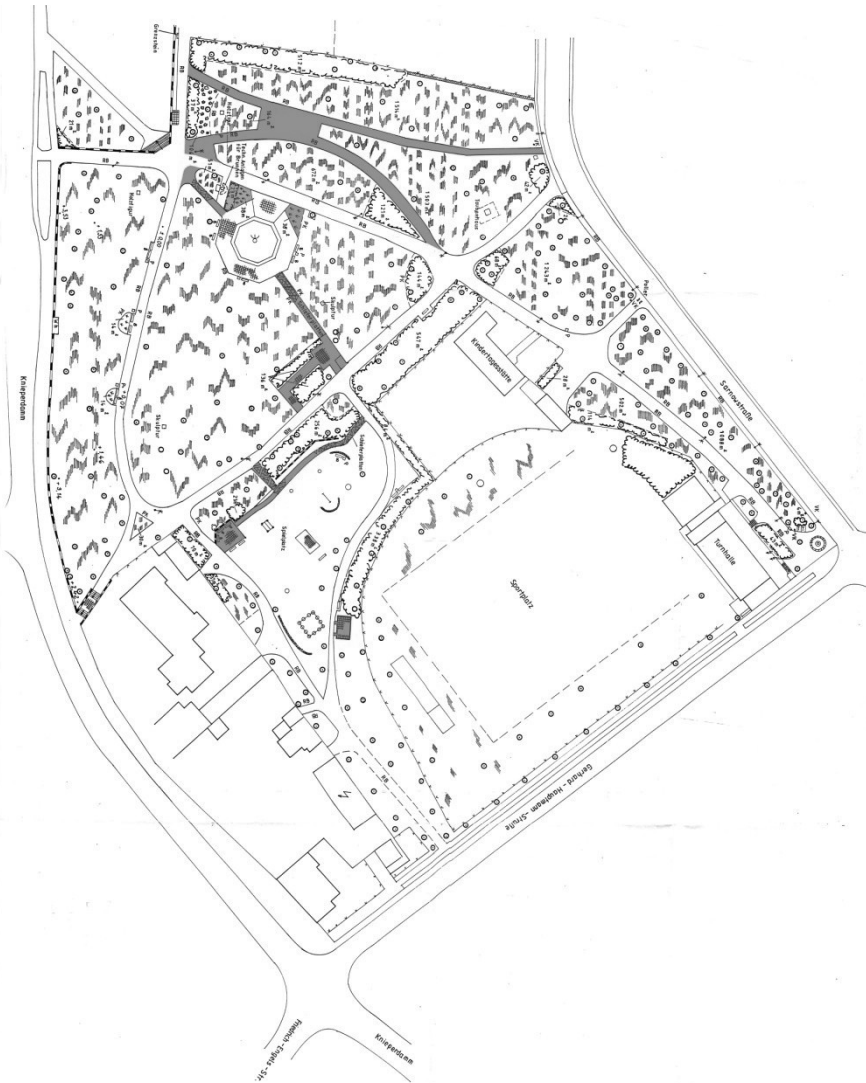
Zentrale Liegewiese und das sie bildende, erschließende Wegedreieck entsprechen der Planung von Olejnik. Der als A20 bezeichnete Hauptverbindungsweg zwischen Gerhart-Hauptmann-Straße und Knieperdamm wurde 1998 im Bestand saniert und besteht seitdem unverändert (Abb. 100). Nach 1998

Abb. 100 „A 20“ 2012

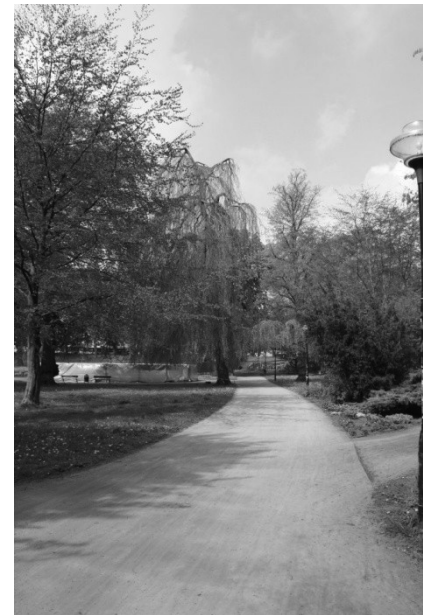
erfolgte der Rückbau mehrerer von Olejnik geplanter Wege und Verkehrsflächen (Abb. 101).

Abb. 101 Rückgebaute Verkehrsflächen rot markiert

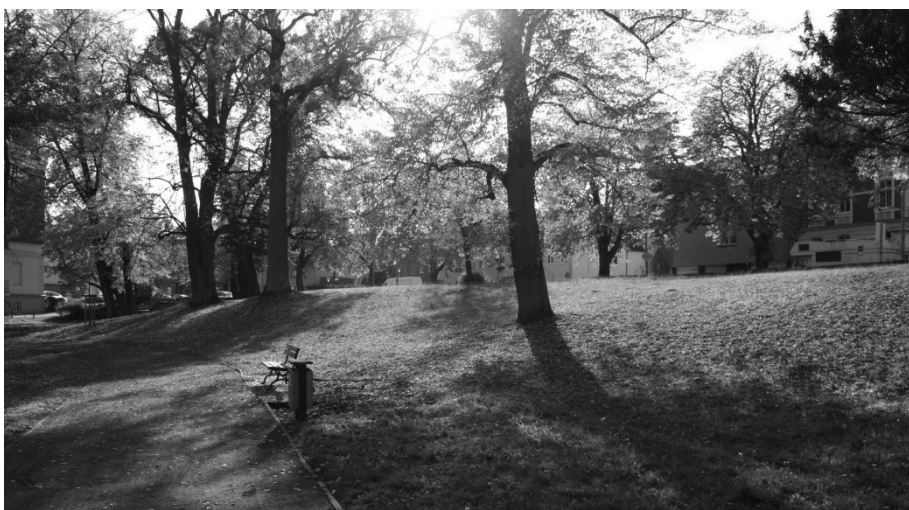
Die bauliche Änderung des Knieperdamms 1968 ist durch die erhaltenen Bäume der die ursprüngliche Straßenführung begleitenden Kastanienallee gut zu erkennen. Fünf der Kastanien beschatten heute einen Parkplatz gegenüber dem Knieperdamm 10 und markieren somit die ehemalige Grenze der Brunnenau an dieser Stelle. Die für das Grundstück des Brunnenwärterhauses und den Anzuchtgarten vorgenommene Aufschüttung des Knieperdamms ist ebenfalls bis heute im Bodenrelief des Damms deutlich abzulesen (Abb. 103).

Abb. 103 erhaltene Aufschüttung des Knieperdamms 2012

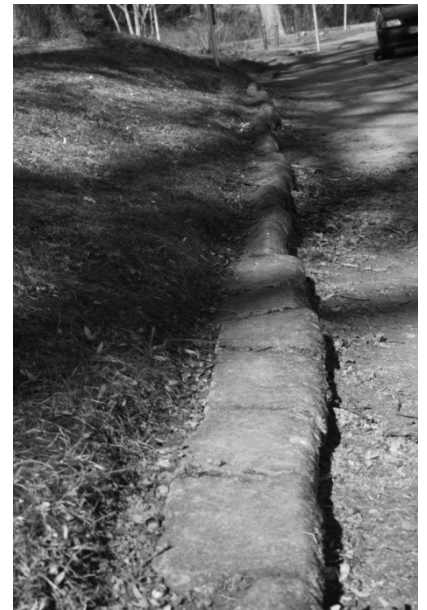
Abb. 108 Kantensteine am Sommerweg

Gemeint sind hier die formellen Wege aus wassergebundenen Wegedecken, die die hauptsächlichen Erschließungs- und Verbindungswege der Brunnenau bilden. Die ältesten im Bestand erhaltenen Wege entstammen der Anlage um 1900, sie entstanden beim Ausbau der Sarnowstraße ab 1898 (siehe 3.4.5). Sowohl bei dem entlang der Grundstücksgrenze im Nordosten führenden Sommerweg als auch im ersten Abschnitt des zwischen Sarnowstraße und Knieperdamm die Brunnenau querenden Weges sind die originalen Kantensteine erhalten (Abb. 108). Auch der letzte originale landschaftliche Schwung der Wegeführung (Zustand 1906) ist im Eingangsbereich des „Querweges“ zu finden (Abb. 109). Die Wege sind von der fehlenden Instandhaltung gezeichnet und nur bei trockenem Wetter gut zu gebrauchen. Die historischen Kantensteine stehen oftmals schräg, sind umgekippt oder überwachsen. Alle anderen Wegeführungen entsprechen der Umgestaltung von 1964. Der Weg unterhalb des Knieperdamms und die Verbindung von Sarnowstraße und Knieperdamm (Abb. 110) sind auch in ihrer baulichen Ausführung seit dem Zeitpunkt des Einbaus grundsätzlich unverändert.

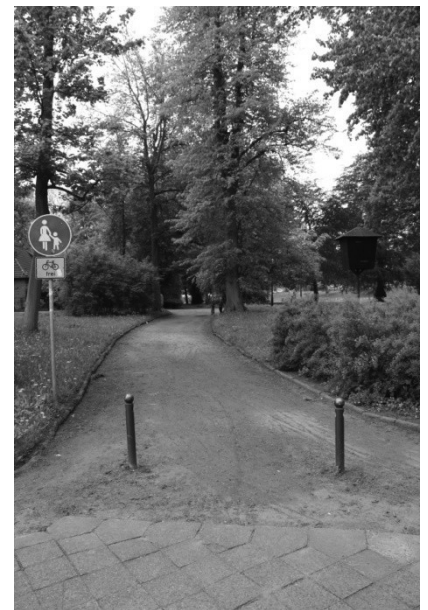
Abb. 109 Eingang Querweg von der Sarnowstraße

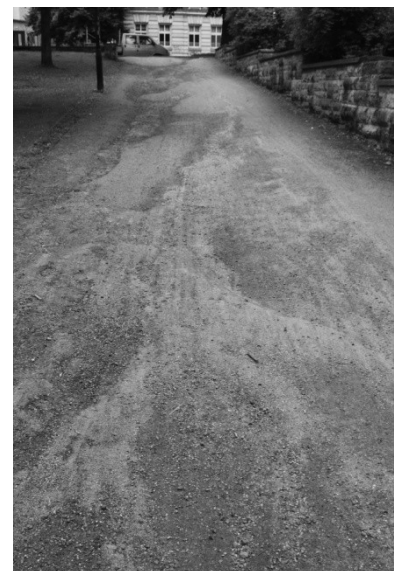
Die Wege befinden sich insgesamt in einem schlechten Zustand. Das Dachgefälle der A 20 ist nur noch selten vorhanden, bei Regen entstehen großflächige Pfützen, die in einigen Fällen die volle Breite des Weges einnehmen. Die

Abb. 112 Hangabschnitt der A 20

Rinnenbildung beim Hangabschnitt konnte auch durch ein Abkiesen der Deckschicht im Herbst 2012 nicht verhindert werden (Abb. 112).

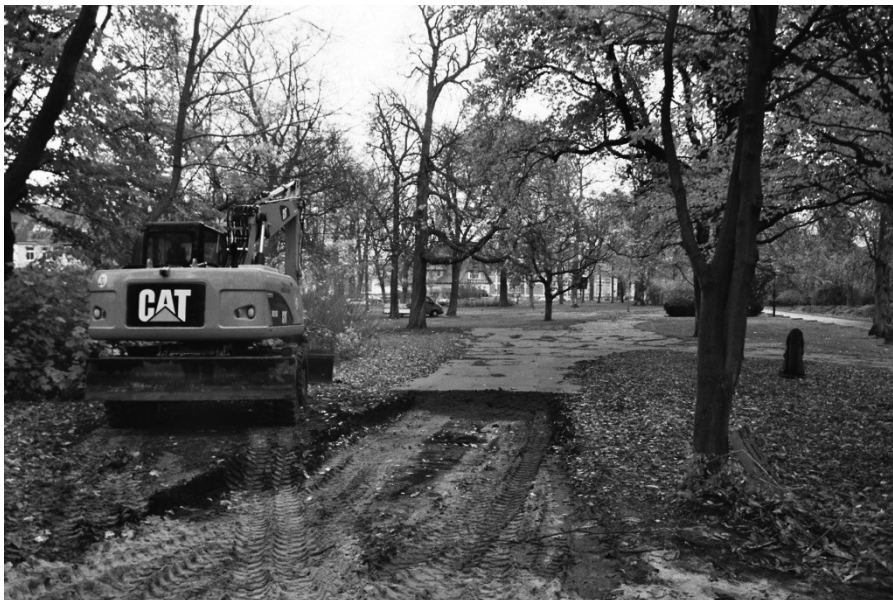
Abb. 115 Wegeverlauf vor dem Rückbau, 2012

Am Beispiel des Rückbaus der 1965 im nördlichsten Teil der Brunnenauae ausgeführten Wege (Abb. 115) im November 2012 kann ein für die Anlage typisches Entstehen informeller Wege nachvollzogen werden.

Es bestand keine gesundheitliche Gefahr, der Zustand war aber für die Fachleute nicht hinnehmbar (vgl. ebd.). Die Bauarbeiten umfassten den Aushub und die Entsorgung der Abfälle. Die ausgehobenen Wege wurden anschließend für die zukünftige Umwandlung in eine Rasenfläche mit Oberboden aufgefüllt (Abb. 116); eine Rasenansaat ist aufgrund des langanhaltenden Winters bis zum April 2013 noch nicht erfolgt. Das Einvernehmen mit der Unteren Denkmalschutzbehörde Stralsund war für diese Maßnahme hergestellt.

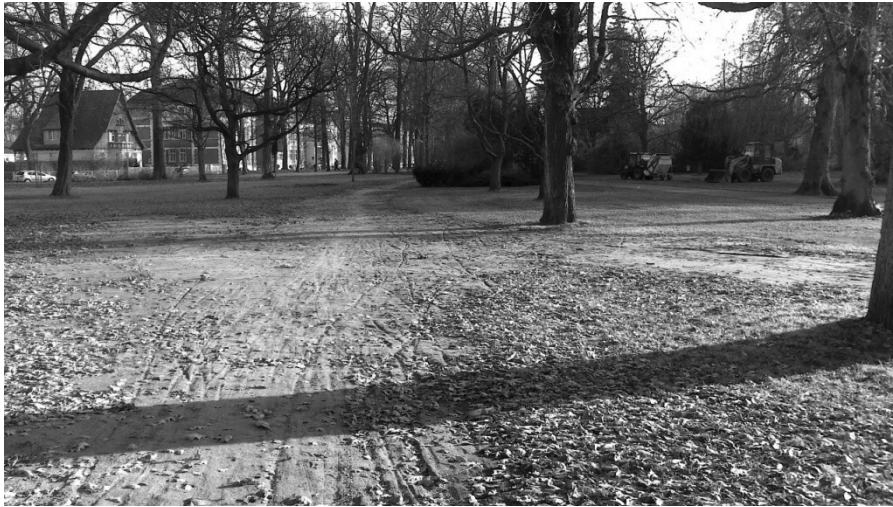
Abb. 117 hergestellter informeller Weg, zwei Wochen nach den Bauarbeiten

Schon in den ersten Tagen nach Fertigstellung der Bauarbeiten waren in dem aufgeschütteten Oberboden entlang des ursprünglichen Wegeverlaufs unzählige Fuß- und Fahrradspuren zu finden (Abb. 117). Vor seinem Rückbau diente der Weg als kurze Verbindung zwischen der Straße

Hinter der Brunnenauwe und der „A20“ sowie der Sarnowstraße. Für die Nutzung hatte sich der 47 Jahre alte Weg etabliert und wurde selbstverständlich, trotz der damit verbundenen notwendigen Verdichtung durch „Fußarbeit“, weiter beschritten.

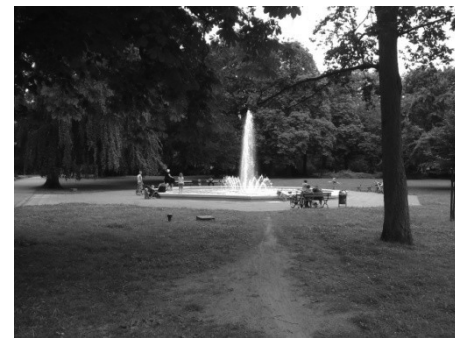
Abb. 118 informeller Weg zum Springbrunnen, 2012

In ähnlicher Weise reagierten die Nutzer auf alle aus dem Bestand der 1964 oder 1974 ausgeführten Anlage entfernten formellen Wege. Sowohl die aus Schieferplatten hergestellten Wege zum Springbrunnen als auch die den Spielplatz erschließenden Wege sind in ihrem ungefähren Verlauf und Maßen als informelle Wege erhalten (Abb. 118).

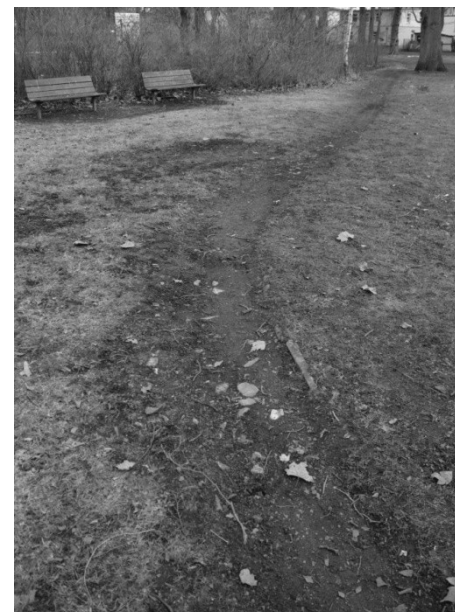
Abb. 119 informeller Weg beim Spielplatz, 2012

Auch ohne Rückbau sind einige Wege in der Brunnenauwe durch einen Übergang von formellem zu informellem Weg gekennzeichnet, der im Zusammenhang mit der Vernachlässigung pflegerischer Maßnahmen steht. Offensichtlichstes Beispiel für diesen Übergang ist der den Spielplatz umlaufende Weg. Merkmale des ehemals formellen Charakters sind die vom Weg „abgekommenen“ Kantensteine und der an das Tageslicht tretende Unterbau (Abb. 119). Eventuell markiert dieser Bereich auch den Übergang zur angrenzenden informellen „Hinterhofbeziehung“ der Brunnenauwe mit den Grundstücken Knieperdamm 6-10. Auch hier sind die Kantensteine der ehemaligen Wegeverläufe noch zu finden. Die aktuellen Verläufe der informellen Wege entstehen im Zusammenhang der Doppelnutzung dieses Bereichs durch Nutzer der Brunnenauwe und hinterer Erschließung der Grundstücke (Abb. 120). Das 1972 genehmigte Wegerecht für die Garagennutzung besteht bis heute, zusätzlich nutzen auch die für die Pflege verwendeten Fahrzeuge diese Einfahrt der Anlage. Da ein Befahren dieses Geländes nicht eingeplant war, hat es auch keinen entsprechenden Ausbau der Wege gegeben.

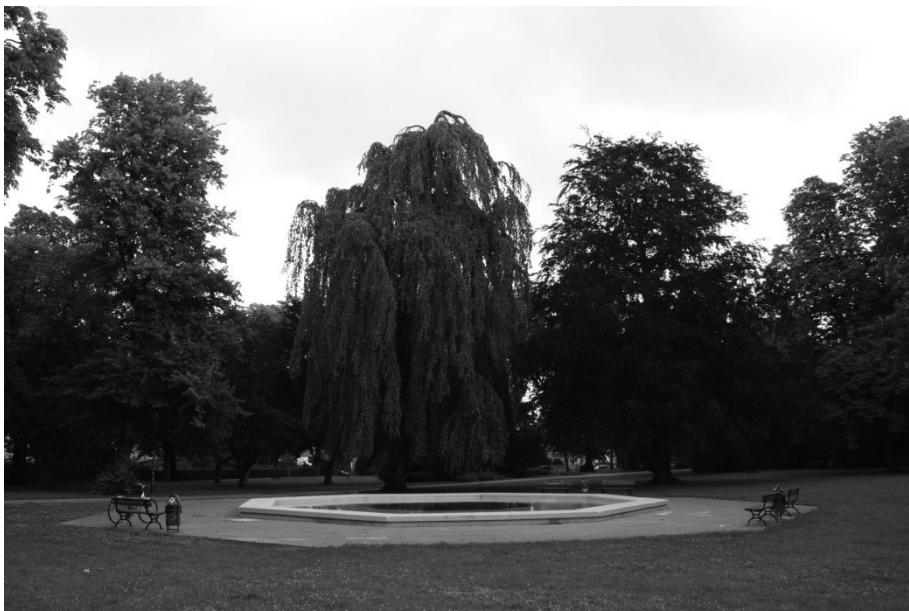
Abb. 122 Platz beim Wasserspiel, 2012

Zentraler Platz ist der 1974 gebaute Springbrunnen, dessen umgebende Pflasterfläche das Achteck des Wasserspiels erweitert (Abb. 122).

Der Durchmesser des Platzes beträgt 23 m. Der Belag mit Betonplatten (75x50 cm) folgt in vom Zentrum ausgehenden Reihen ebenfalls der achteckigen Form des Platzes. Die Betonplatten weisen nach 39 Jahren Bruchschäden auf, die vermehrt im Bereich der Gehrung der aufeinander treffenden

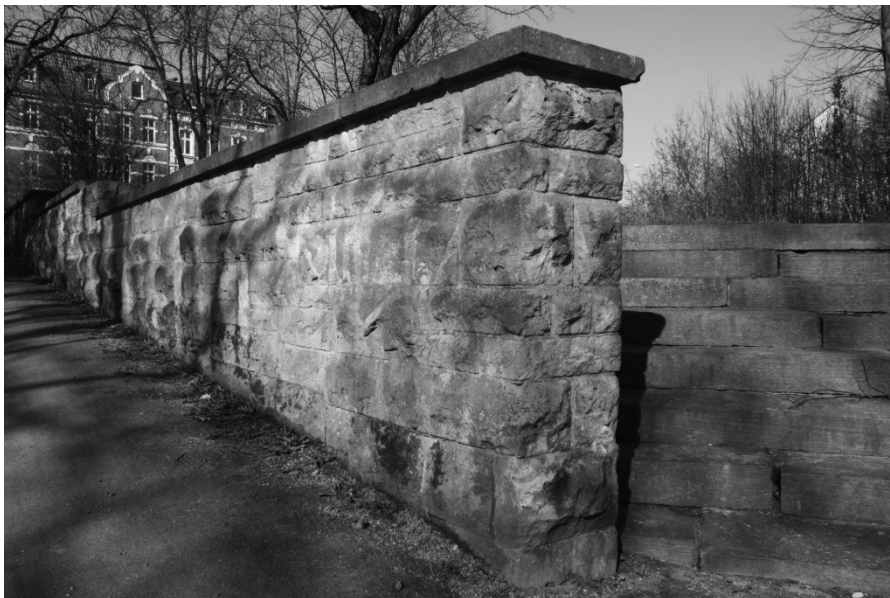
Abb. 126 Stützmauer für das Grundstück des Brunnenrestaurants , 2012

Aufgrund der jahrelangen Verwitterung des Sandsteinmaterials der Mauer ist es oberflächlich porös, scheint aber der stützenden Aufgabe weiterhin gewachsen. Die 8 cm starke Deckplatte der Mauer fehlt selten und zeigt nur geringe Schäden. Die zur ehemaligen Gartenterrasse des Brunnenrestaurants führende Treppe wird auch derzeit noch als abkürzender Zugang zur Brunnenau genutzt (Abb. 128). Stoß- und Längsfugen der acht Blockstufen (Steigung 15 cm, Auftritt 33 cm) aus Naturstein sind ausgewaschen, die Stufen aus ihrer ursprünglichen Position verrutscht, so dass die Höhe der Trittfläche variiert. Eine zukünftige Nutzung und somit der Erhalt von Mauer und Treppe ist aufgrund der ungeklärten Absichten der das Grundstück besitzenden Erbgemeinschaft ungewiss. Im Westen, entlang des Knieperdamms, wird die Brunnenau durch eine zwischen 21 bis 44 cm hohe und 40 cm tiefe Umfassungsmauer begrenzt (Abb. 129).

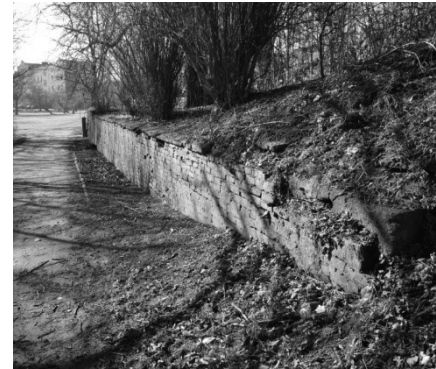
Abb. 127 Stützmauer an der Straße Hinter der Brunnenau, 2012

Die maximal 190 cm hohe¹⁹⁷ und 45 cm tiefe Stützmauer des Grundstücks des ehemaligen Brunnenrestaurants ist in den Ausmaßen der Vorgängermauer ausgeführt, deren verputzte Ziegelmauerreste noch heute die Straße Hinter der Brunnenau begleiten. Dieser Teil der Mauer wird in absehbarer Zeit erneute¹⁹⁸ verkehrssichernde Maßnahmen erfordern (Abb. 127).

Die oberflächlichen Schäden der sichtbaren Flächen der frei stehende Umfassungs- und Sitzmauern entstehen durch die Vergänglichkeit des Materials, gefährden aber noch nicht die Statik (soweit dies augenscheinlich geprüft werden konnte). Schwerwiegender sind die Bruchschäden an den Deckplatten, die scharfe und spitze Kanten erzeugen. Im Besonderen im Bereich des Spielplatzes könnten unnötige Unfälle die Folge dieser Fahrlässigkeit sein. Dementsprechend sollte der materialgetreue Austausch der Deckplatten oder eine Reparatur erfolgen.

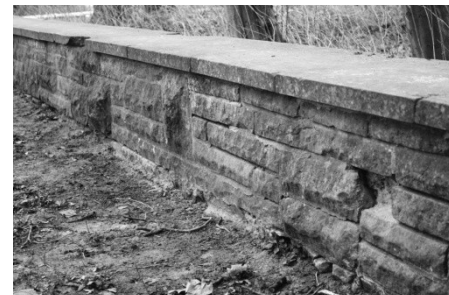
Abb. 131 Mauer beim Spielplatz, 2012

Im Bereich des Spielplatzes sind zwei frei stehende Mauern zu finden. Der zu den Grundstücken vom Knieperdamm orientierten Mauer fehlt heute der ursprünglich zu ihr gehörende Sitzplatz. Sie ist durchschnittlich 45 cm hoch (davon 5 cm Deckplatte) und 40 cm tief. Die Deckplatten sind vorhanden, weisen aber erhebliche Schäden auf. Bei der den Spielplatz begrenzenden Mauer variieren die Höhen von 32 bis 70 cm, bei einer konstanten Tiefe von 50 cm. Eine Begründung kann, neben der unterschiedlichen Höhe des Geländes, der Rückbau des ursprünglich vorgelagerten Schieferplattenweges sein. Der damit verbundene Abtrag von Boden durch Nutzer und Erosion hatte auch die derzeitige freie Sicht auf die Mauerfundamente zur Folge, die ein Unterspülen der Mauer begünstigen (Abb. 131). Für beide Mauern ist davon auszugehen, dass zum Spielplatz orientierte Bänke vor ihnen standen und dementsprechend die derzeitige Nutzung als Sitzmauer nur ergänzend eingeplant war. Ende und Anfang der Mauern werden von rechteckigen Podesten gebildet.

Im selben Zeitraum bestanden beim Spielplatz keine durch Pflegearbeiten zu beeinflussenden Mängel. Notwendige Arbeiten beschränken sich auf die umgebenden Sitzmauern.

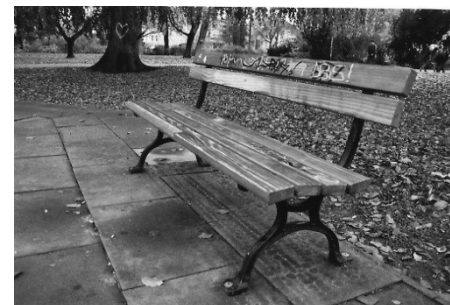
Abb. 135 Bank mit Reparaturen, 2012

Bei der Wahl des Mobiliars wurde versucht ein Mittelweg zwischen vandalismussicherem Komfort und ästhetischem Anspruch zu finden. Die Bänke überwintern in der Brunnenau und sind im Boden verankert. Probleme mit Vandalismus in Form von zerstörten bzw. aus der Verankerung gerissenen Bänken und Mülleimern ergeben sich nach Aussagen von Frau Witt hauptsächlich im Zusammenhang mit der Durchquerung der Anlage nach Veranstaltungen in der Altstadt oder am Strandbad. Kleinere Schäden, wie „Schnitzarbeiten“ an der Holzauflage der Bänke, werden von der Eingreifbrigade der Abteilung repariert (Abb. 135).

Die Bänke im Parkbereich sind in einem brauchbaren Zustand, während die Holzauflagen der älteren Bänke von Schatten, Feuchtigkeit und der seltenen Nutzung gekennzeichnet sind. Wie unter 4.1.5 erwähnt, erfolgt eine Leerung der Abfalleimer zweimal in der Woche durch eine Fremdfirma.

Mit aggressivem Gebrauch in Form von Vandalismus ist in öffentlichen Anlagen zu rechnen, und auch dieser hat in der Brunnenau eine seit 1843 nachweisbare Tradition. Die Lösung für gesamtgesellschaftliche Probleme ist nicht in der öffentlichen Grünpflege zu suchen. Die Beschädigung kann nicht durch die Pflegearbeiten verhindert werden. Für die Erhaltung des Mobiliars sind vor allem die eigenen Kompetenzen bei der Reparatur kleinerer Schäden zu prüfen.

Für die in den schattigen Sitznischen der Anlage zu findenden älteren Bänke ist eine regelmäßige Reinigung der Sitzfläche zu empfehlen, da diese durch Feuchtigkeit und Schatten zum „bemoosen“ neigen. Die unter 4.1.7 erwähnte Versetzung zweier „Lehnenbänke“ (Koos 2013) in die Nähe des Spielplatzes erfolgte Anfang Mai 2013 und war eine am realen Gebrauch orientierte Entscheidung.

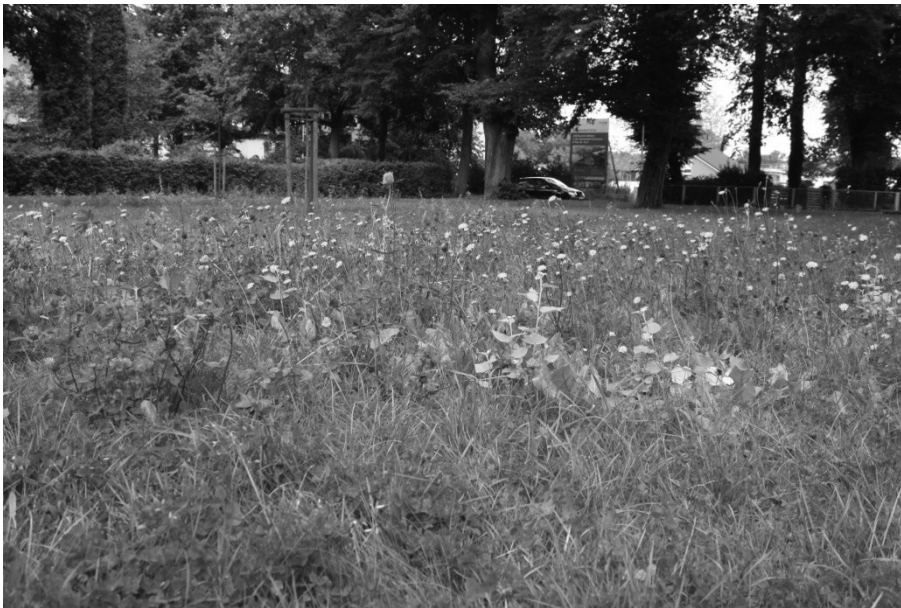
Abb. 137 Rasen beim Taubenhaus, August 2012

tenuis (Spalte 1) beschreibt nährstoffärmere Standorte, die stark überschattet sind. Es handelt sich um Bereiche im Hain zwischen „A20“ und Sarnowstraße und auf dem Böschungskopf des Knieperdamms (Aufnahme Nr. 6,7,9). Aufgrund der allgemein schlechten Bedingungen für Rasen auf diesen Flächen zeigt die Rücknahme der Mahdhäufigkeit eine weniger starke Wirkung auf die Artenkombination. Von diesen Ausnahmen abgesehen ist die Brunnenau ein frischer und nährstoffreicher Standort, der beste Voraussetzungen für das „Scherweidenwachstum“ liefert. Die Wuchshöhe der am 19.7.12 untersuchten Rasenflächen betrug durchschnittlich zwischen 15-25 cm. Während der beobachteten Vegetationsperiode 2012 waren Höhen von bis zu 50 cm in einigen Flächen keine Seltenheit (Abb. 137).

In der Fläche beim Taubenhaus erreichten die Wurzelsprosse der hier befindlichen Silberpappel (*Populus alba*) mehrfach diese Höhe. Der Erhalt eines von Gräsern dominierten Scherrasens ist in diesem Zusammenhang erschwert und wäre nur durch intensive Pflege möglich.
