Am Brunnen vor dem Kniepertor

Die Geschichte der Stralsunder Brunnenanlage verstehen und pflegen

Wissenschaftliche Arbeit zur Erlangung des akademischen Grades

Fachbereich Landschaftsarchitektur und Umweltplanung

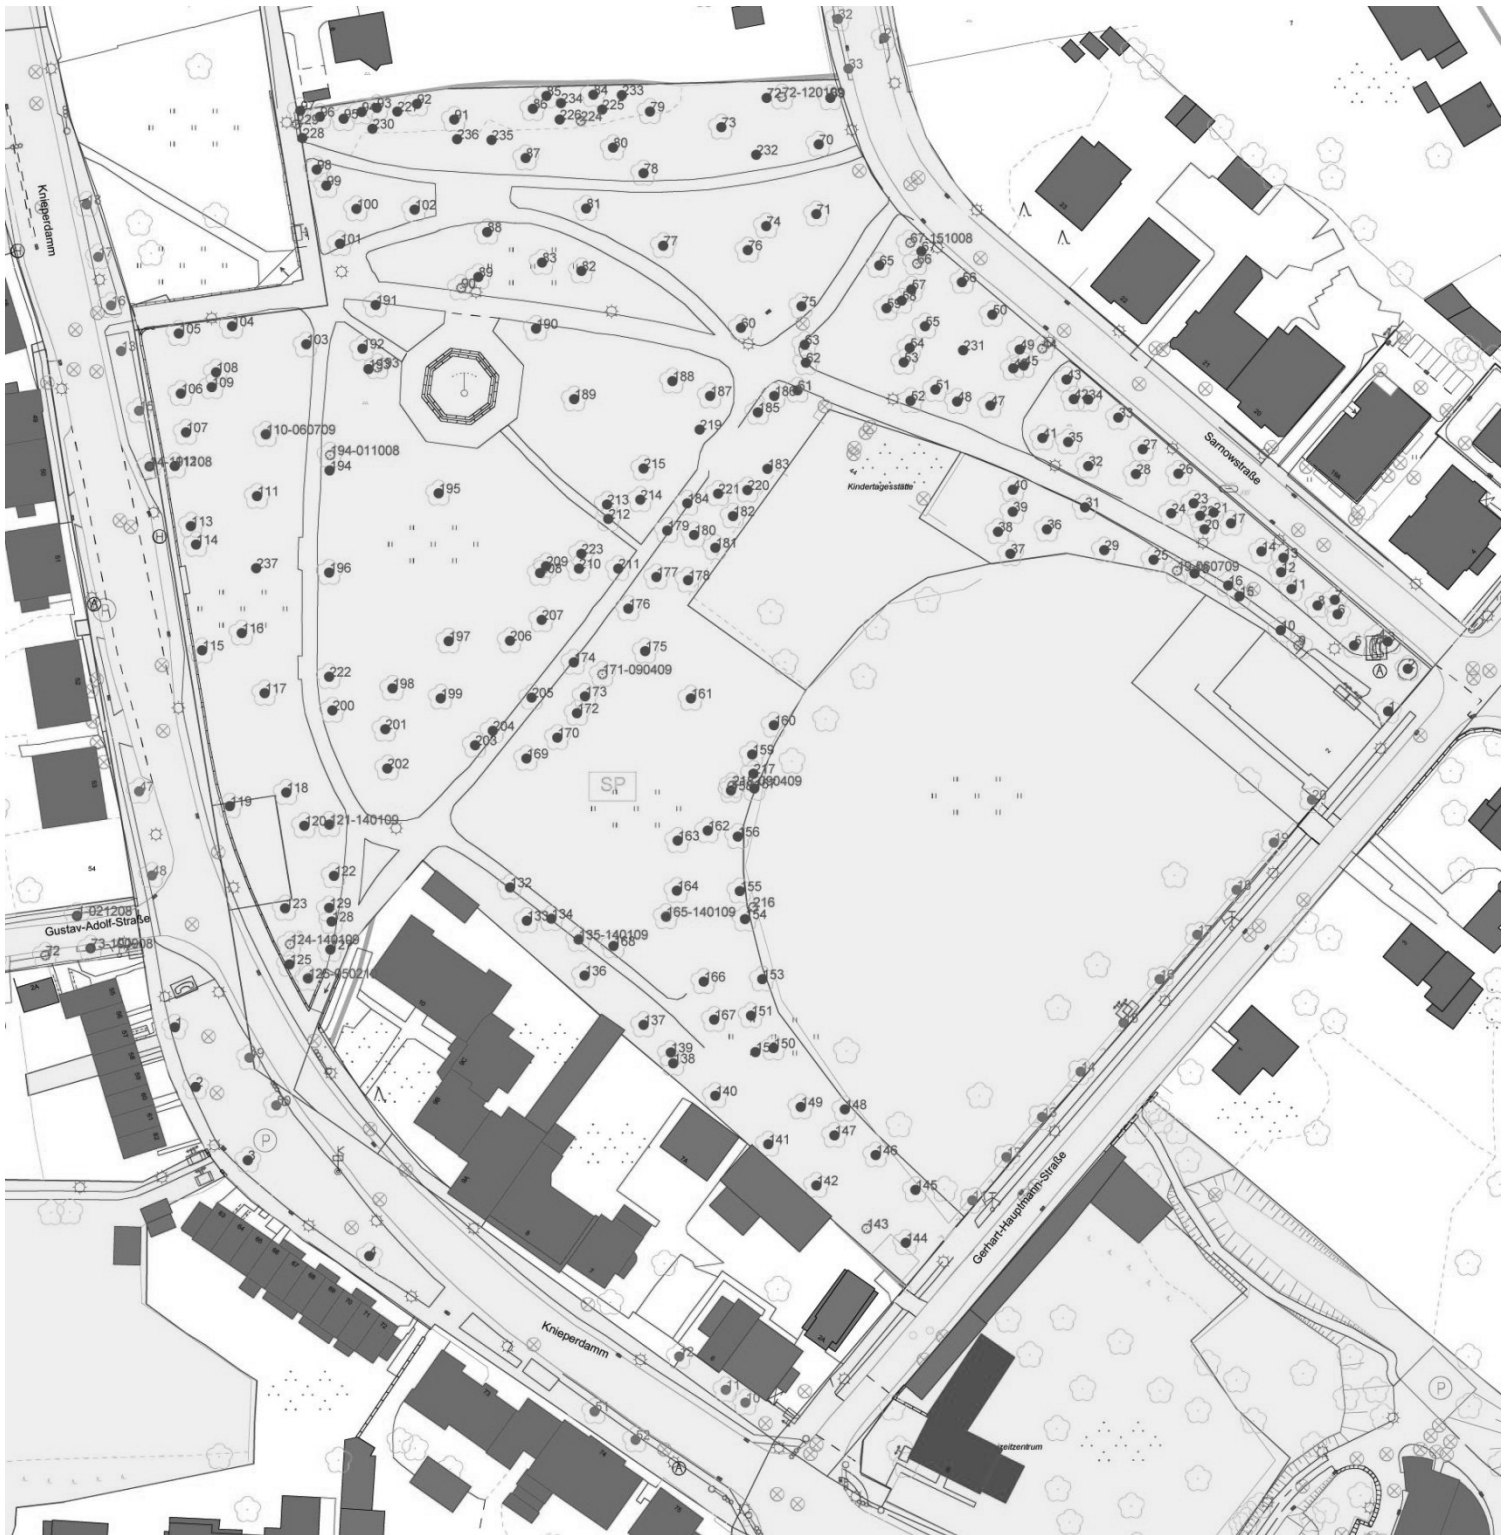
Situationsplan Brunnenau 2012 mit Schnitten
Bearbeiter: Martin Jeschke
